高浜発電所 4号機 原子炉自動停止について (3月7日公開会合でのご指摘事項への対応方針)

2023年3月14日

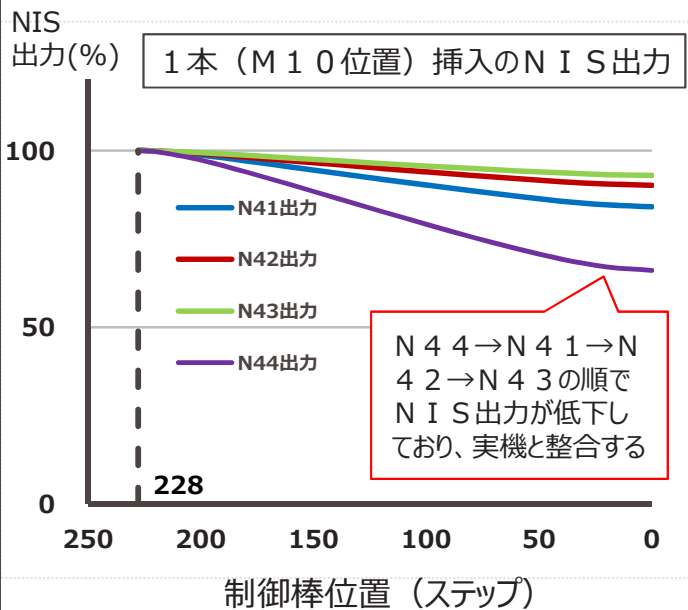
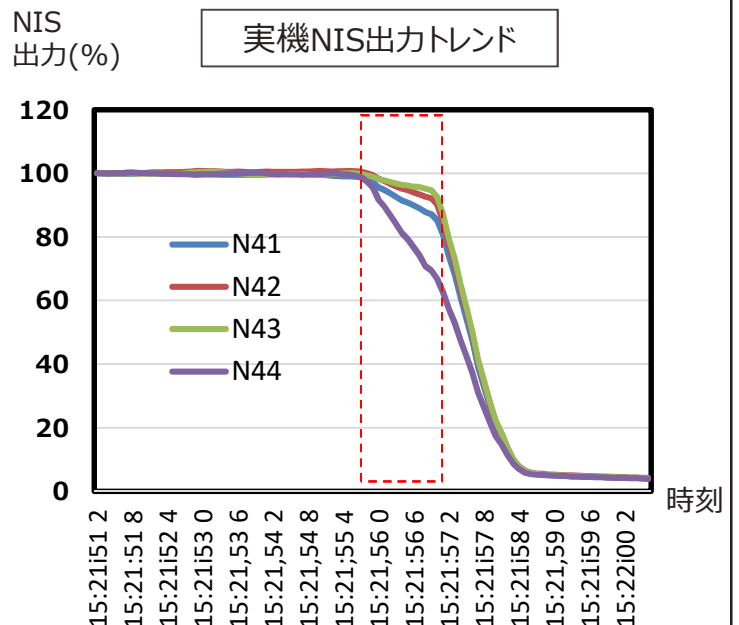
1本挿入時のN I S 挙動解析結果

その結果、炉心M 1 0 位置の制御棒 1本が挿入された場合、実機と同様に N 4 4 → N 4 1 → N 4 2 → N 4 3 の順でNIS出力が低下することを確認した。

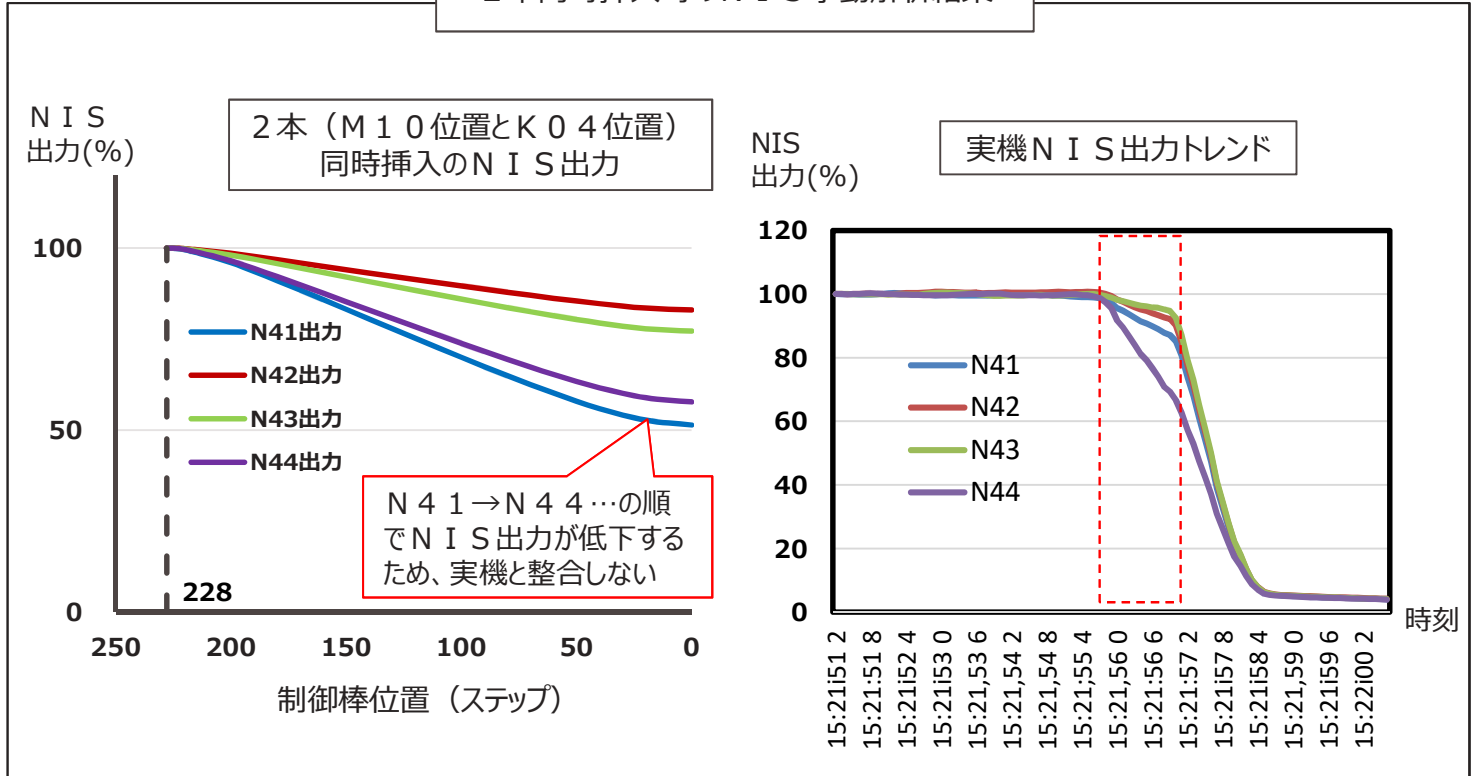
2本同時挿入時のNIS挙動解析結果

炉心M10位置と同じ制御バンクB、グループ2について、2本同時挿入および4本同時挿入の場合の解析を行った結果、2本同時挿入は初めにN41のNIS出力が低下しており、また4本同時挿入ではすべてのNISが同時に低下しており、いずれもNISの挙動が実機とは異なることを確認した。

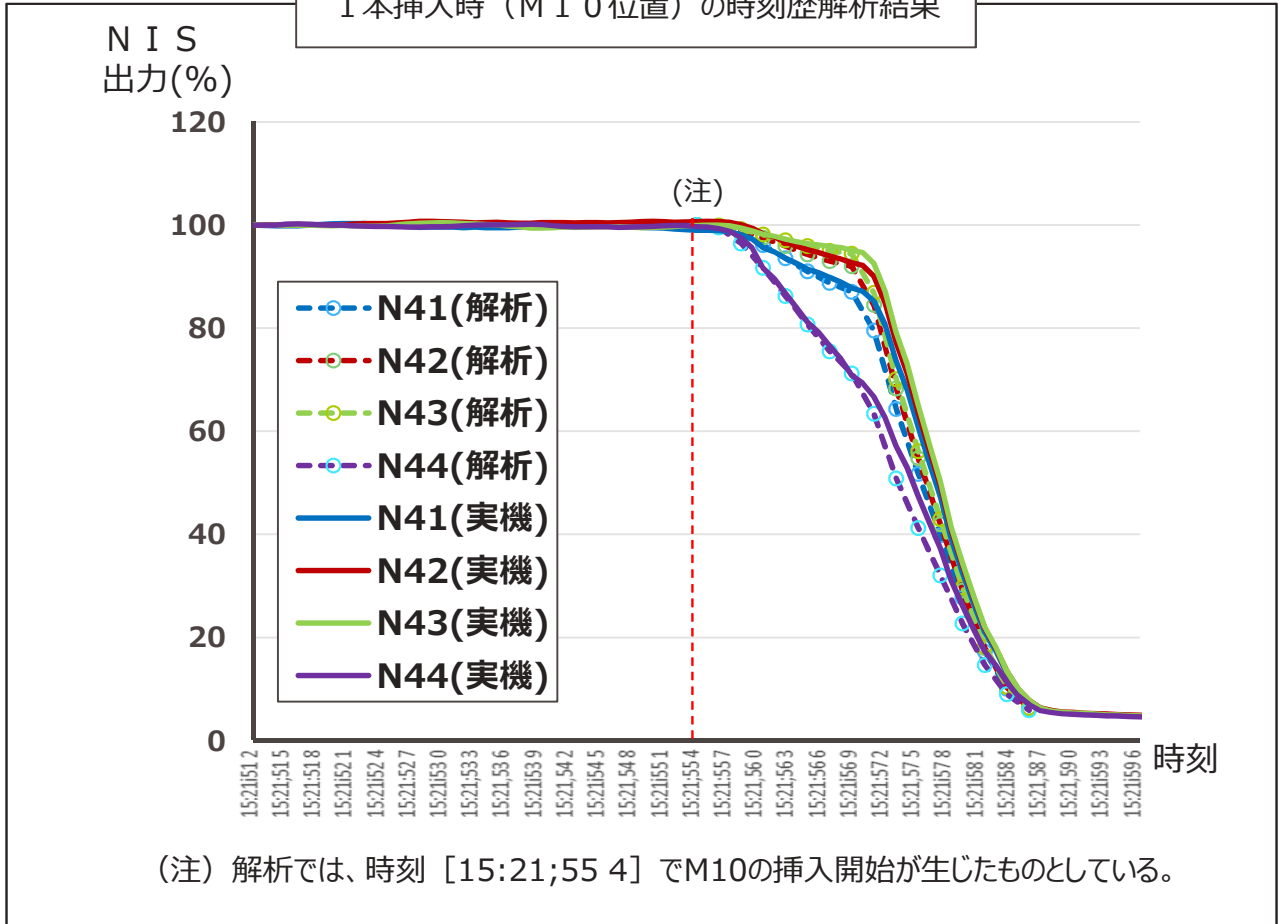
1 本挿入時 (M 1 0 位置) の時刻歴解析結果

M 1 0 位置の制御棒 1 本が落下した想定で時刻歴解析を行った結果と、実機の N I S 出力とを比較したもの、ならびに N I S 変化率を下図に示す。 なお解析では、2 チャンネル目の N I S 変化率が原子炉トリップ設定値に到達した後、M 1 0 位置以外の全制御棒が落下する前提で解析を行った。

N I S の変化傾向 (低下順、低下度合) は一致しており、M 1 0 位置の制御棒 1 本が落下したと推定した。

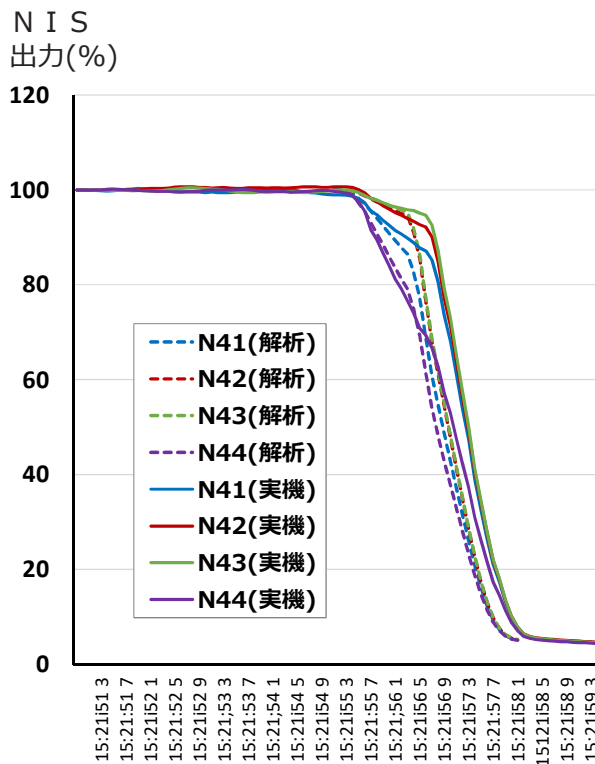
N 0 9 位置 1 本落下時の時刻歴解析結果

N 0 9 位置の制御棒1本が落下した場合、解析の方が実機のN I S出力よりも早く低下する結果となった。また、P 1 0、L 1 1、M 1 2 位置の制御棒1本落下の場合では、いずれの解析もN I S出力が途中で低下しなくなる（原子炉トリップには至らない）結果となった。

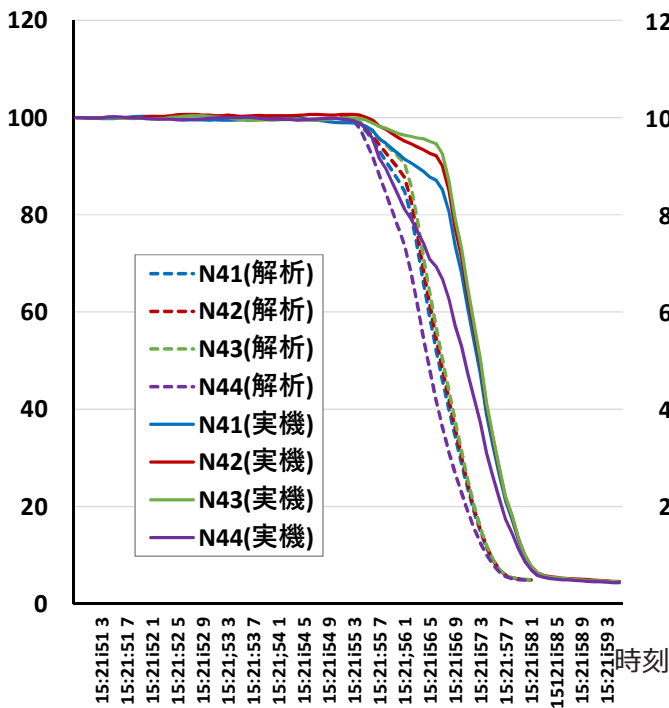
M 1 0 位置と J 0 9 位置の制御棒
同時落下時の時刻歴解析結果

いずれの場合も、解析の方が実機の N I S 出力よりも早く低下する結果となった。

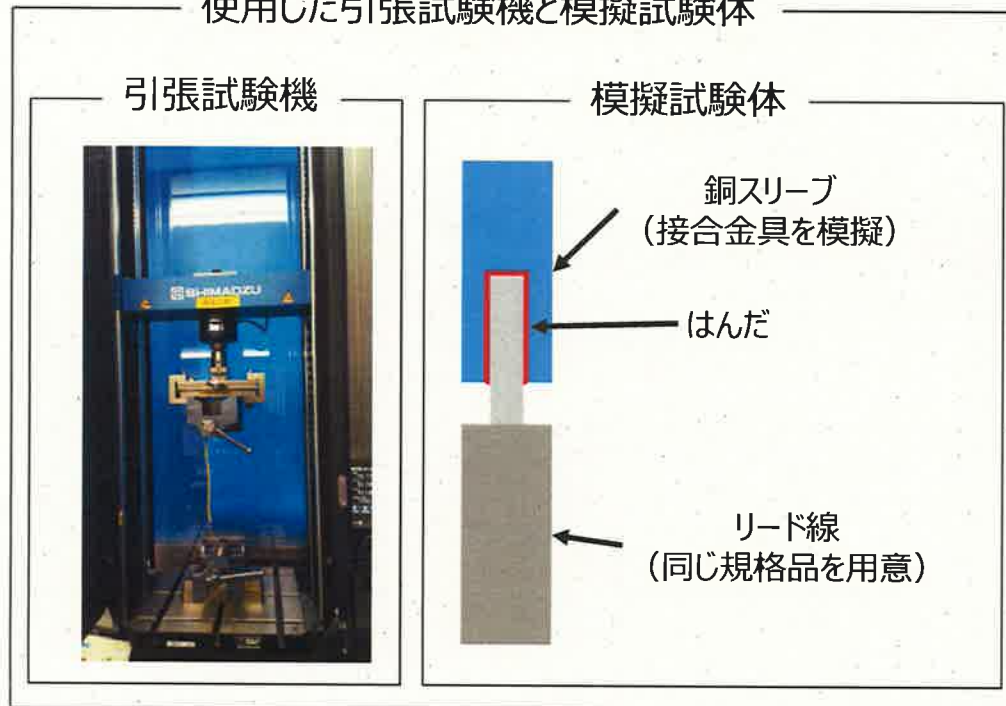
使用した引張試験機と模擬試験体

- はんだ付け部の引っ張り強さを確認するため、固定部（銅スリーブ）へのはんだ溶け込み量を変化させて引張試験を実施した。
- はんだ付け部は、約 の耐力があることを確認した。
