# 玄海原子力発電所 3 号炉

## 炉内構造物の技術評価書

[運転を断続的に行うことを前提とした評価]

九州電力株式会社

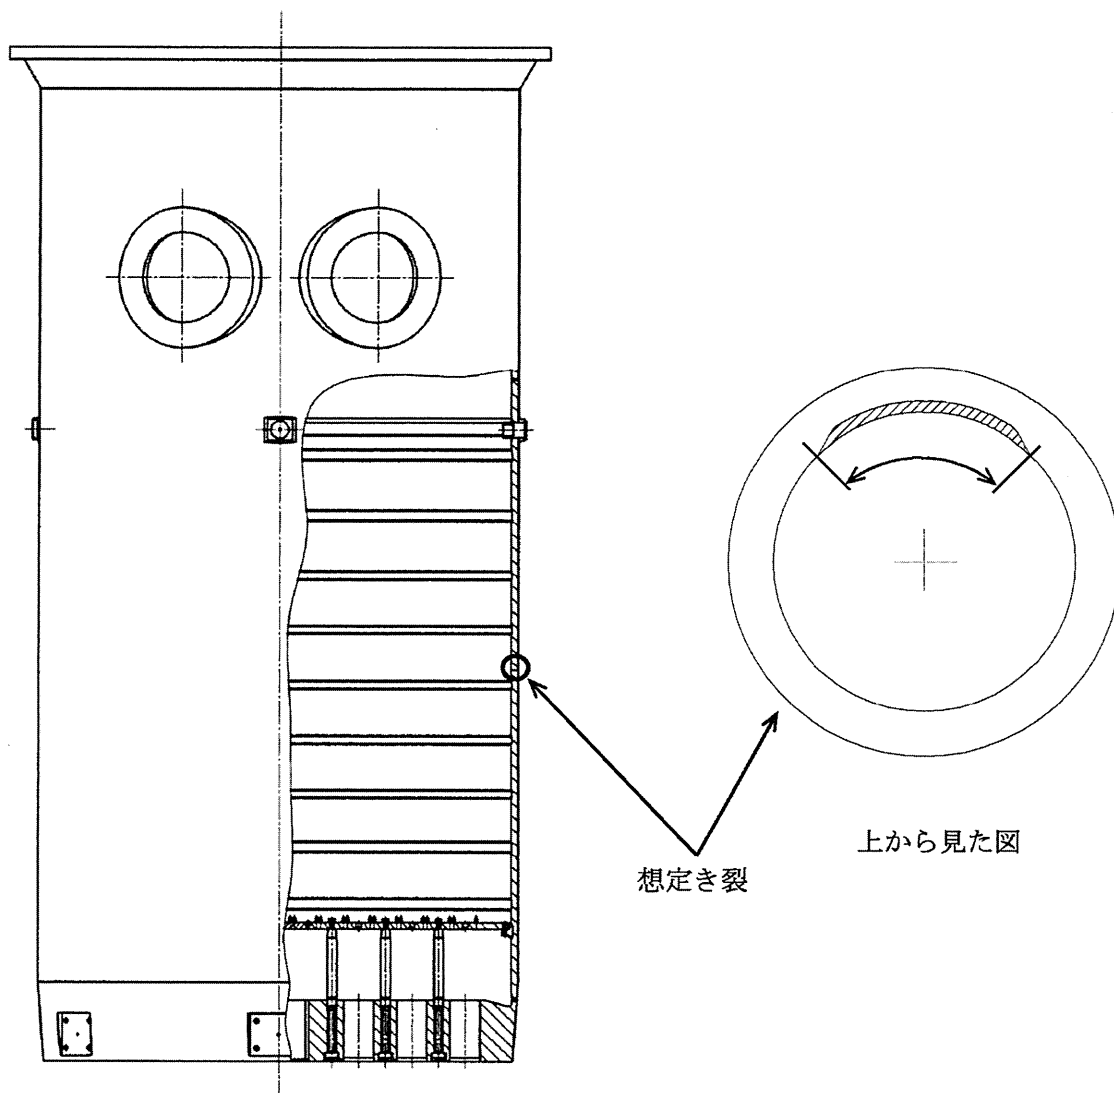
図2.2-2 玄海3号炉 炉心槽ステンレス鋼の中性子照射による靱性低下想定き裂

さらにここで、万一有意な欠陥が存在すると仮定し、地震発生時のき裂安定性評価を実施した。想定欠陥は、「(社)日本機械学会 設計・建設規格 (JSME S NC1-2005/2007)」を準用し深さを板厚の  $1/4$ 、長さは板厚の  $1.5$  倍の表面欠陥を周方向に仮定した (図2.2-2)。平板中の半楕円表面き裂の応力拡大係数  $K$  を求める  $Raju-Newman$  の式 (Raju, I.S. and Newman, J.C., Jr., NASA Technical Paper 1578, 1979.) を用いて想定欠陥の応力拡大係数  $K$  を算出した結果、 $6.5 MPa\sqrt{m}$  となった。一方、図2.2-1中の  $J_{IC}$  最下限値  $14 kJ/m^2$  から、換算式により破壊靱性値  $K_{IC}$  を求めると  $51 MPa\sqrt{m}$  となる。

よって、想定欠陥の応力拡大係数は、破壊靱性値を下回っており、不安定破壊は生じないことを確認した。

また、炉心槽の中性子照射による靱性低下については、定期的に可能な範囲について、水中テレビカメラによる目視確認を実施し、有意な欠陥がないことを確認している。

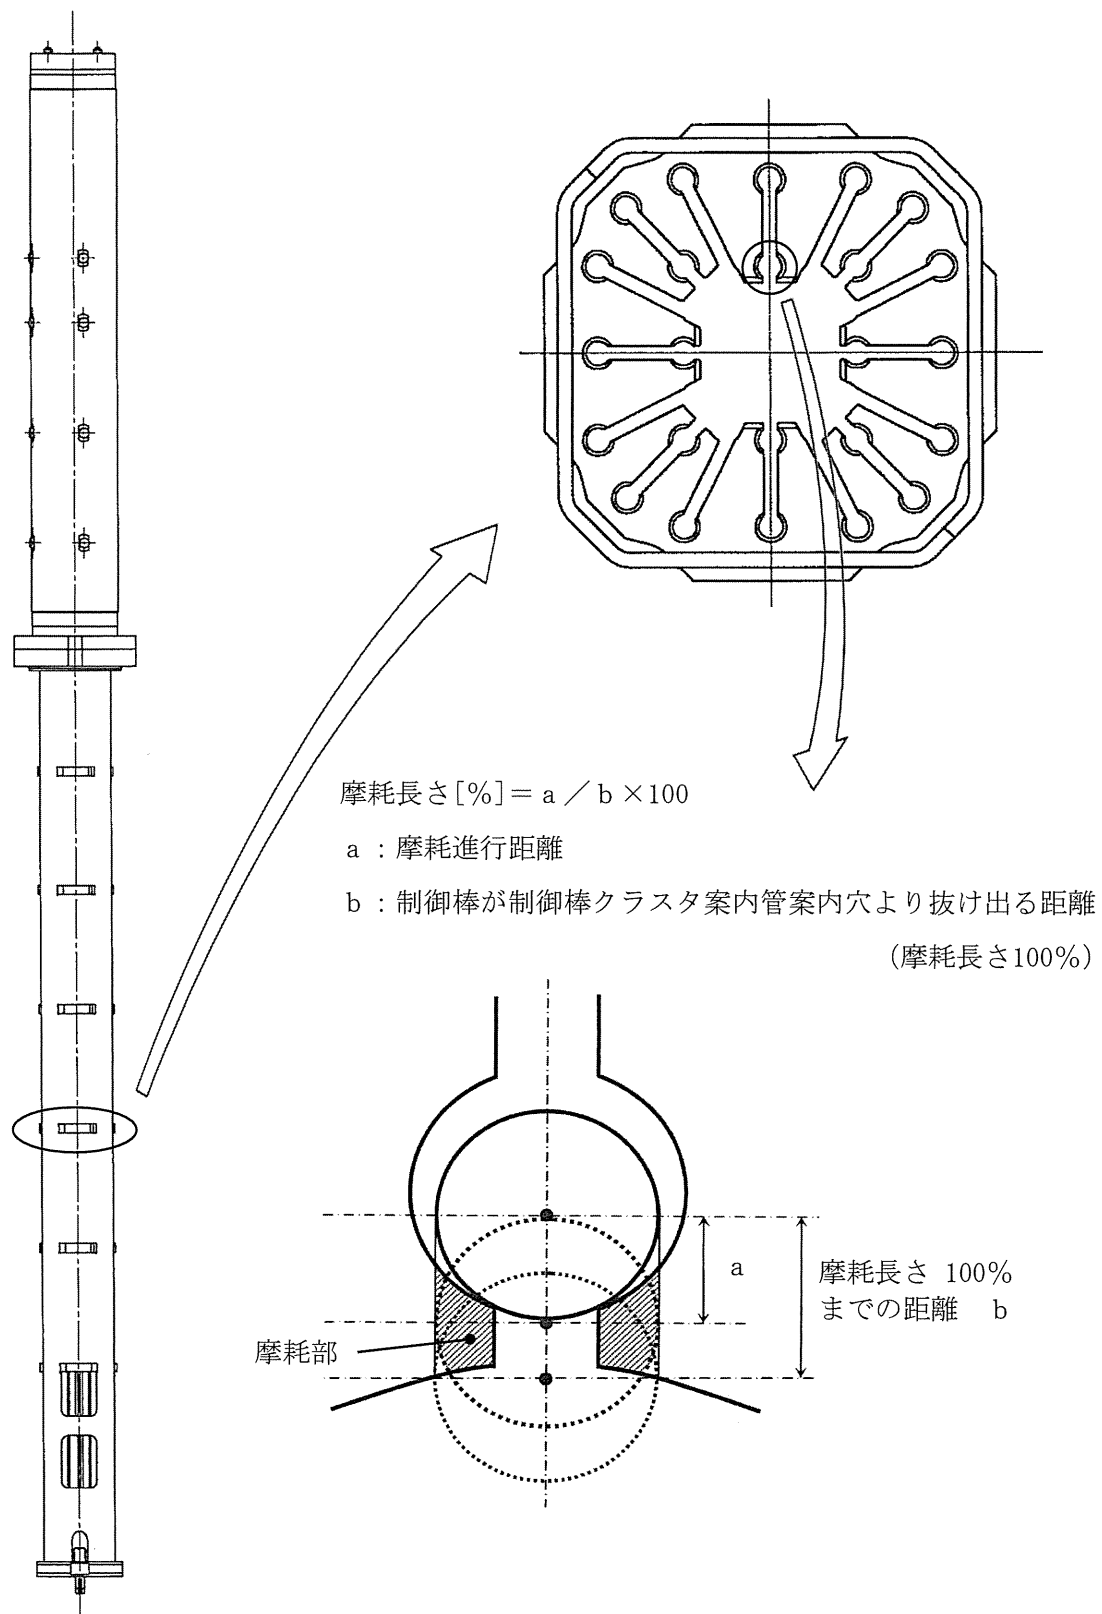
図2.2-3 玄海3号炉 制御棒クラスタ案内管（案内板）摩耗長さ

制御棒クラスタ案内管（案内板）の摩耗により、制御棒の案内機能に影響を及ぼす可能性がある事象としては、制御棒クラスタ案内管（案内板）からの抜け出しが考えられる。制御棒被覆管の摩耗が進行し、径が細くなると、制御棒クラスタ案内管（案内板）から抜け出しやすい状態となる。現行の制御棒の管理では、制御棒被覆管が貫通するまでに制御棒を取り替えることとしており、制御棒被覆管が全部摩耗することはないが、安全側に制御棒被覆管がない状態を想定した場合、抜け出しの可能性が出てくると考えられるのは図2.2-3に示す摩耗長さで68%（管理摩耗長さ）と評価される。

玄海3号炉は第16回定期検査時（2021年度～2022年度）に制御棒クラスタ案内管（案内板）の摩耗データを採取しており、採取時のプラント運転時間と摩耗量の関係から、「(社)日本機械学会 維持規格 (JSME SNA1-2012)」に基づき評価を実施した結果、玄海3号炉の摩耗長さが管理摩耗長さ（68%）に相当する摩耗体積に達するまでの時間は約65万時間と評価される。一方、2022年1月時点の運転実績は約15.6万時間である。

以上より、玄海3号炉の制御棒クラスタ案内管（案内板）の摩耗が制御棒の案内機能に影響を及ぼす可能性はないと考える。

さらに、運転時間25万時間での摩耗計測を実施予定である。

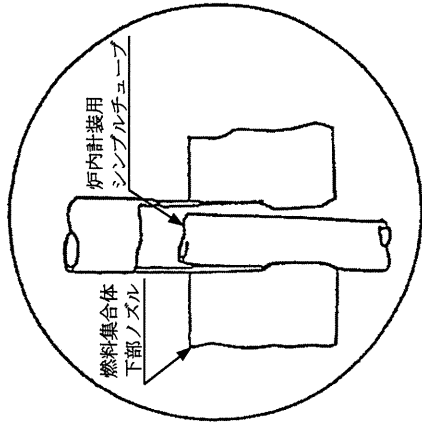
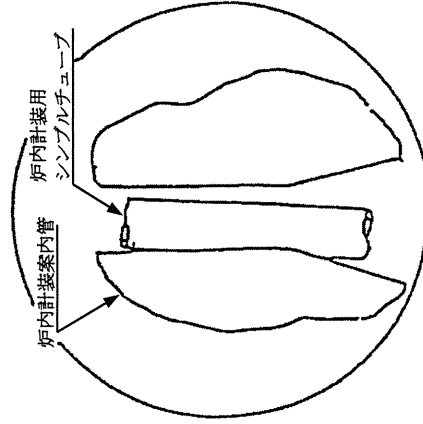
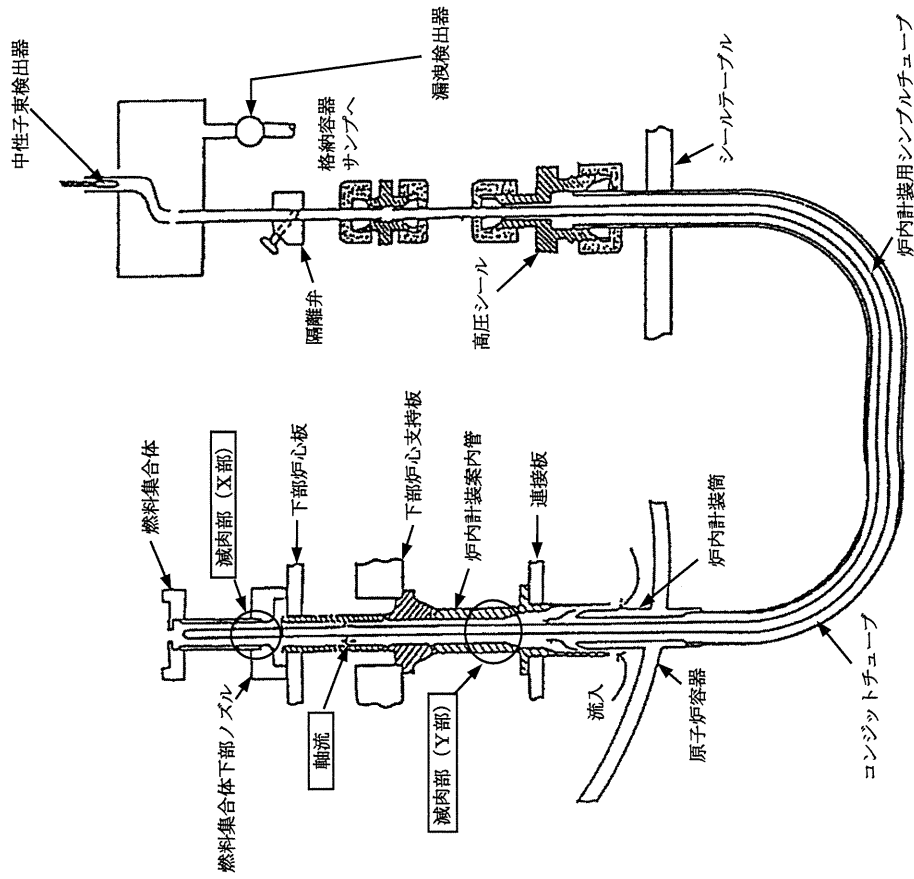
図2.2-4 炉内計装用シンブルチューブ減肉部位及び形状概念図

1981年3月、米国セーレム（Salem）発電所1号炉他で炉内計装用シンプルチューブの摩耗による減肉が認められており、国内でも同様の事象が認められていることから、摩耗が発生する可能性がある。

一方、摩耗に関する一般知見として、現象が同じであれば単位時間あたりの摩耗体積は一定であり、炉内計装用シンプルチューブ及び炉内計装案内管の各形状（図2.2-4）から、摩耗の進展に応じて、X部・Y部では接触面積が大きくなり、摩耗深さの進展は緩やかになる。

炉内計装用シンプルチューブの摩耗による減肉については、限界減肉率に比べ小さい状態で管理している。

また、炉内計装用シンプルチューブに対しては、定期的に渦流探傷検査により摩耗状況を確認するとともに、必要に応じ、位置変更又は取替えの措置を実施することとしている。

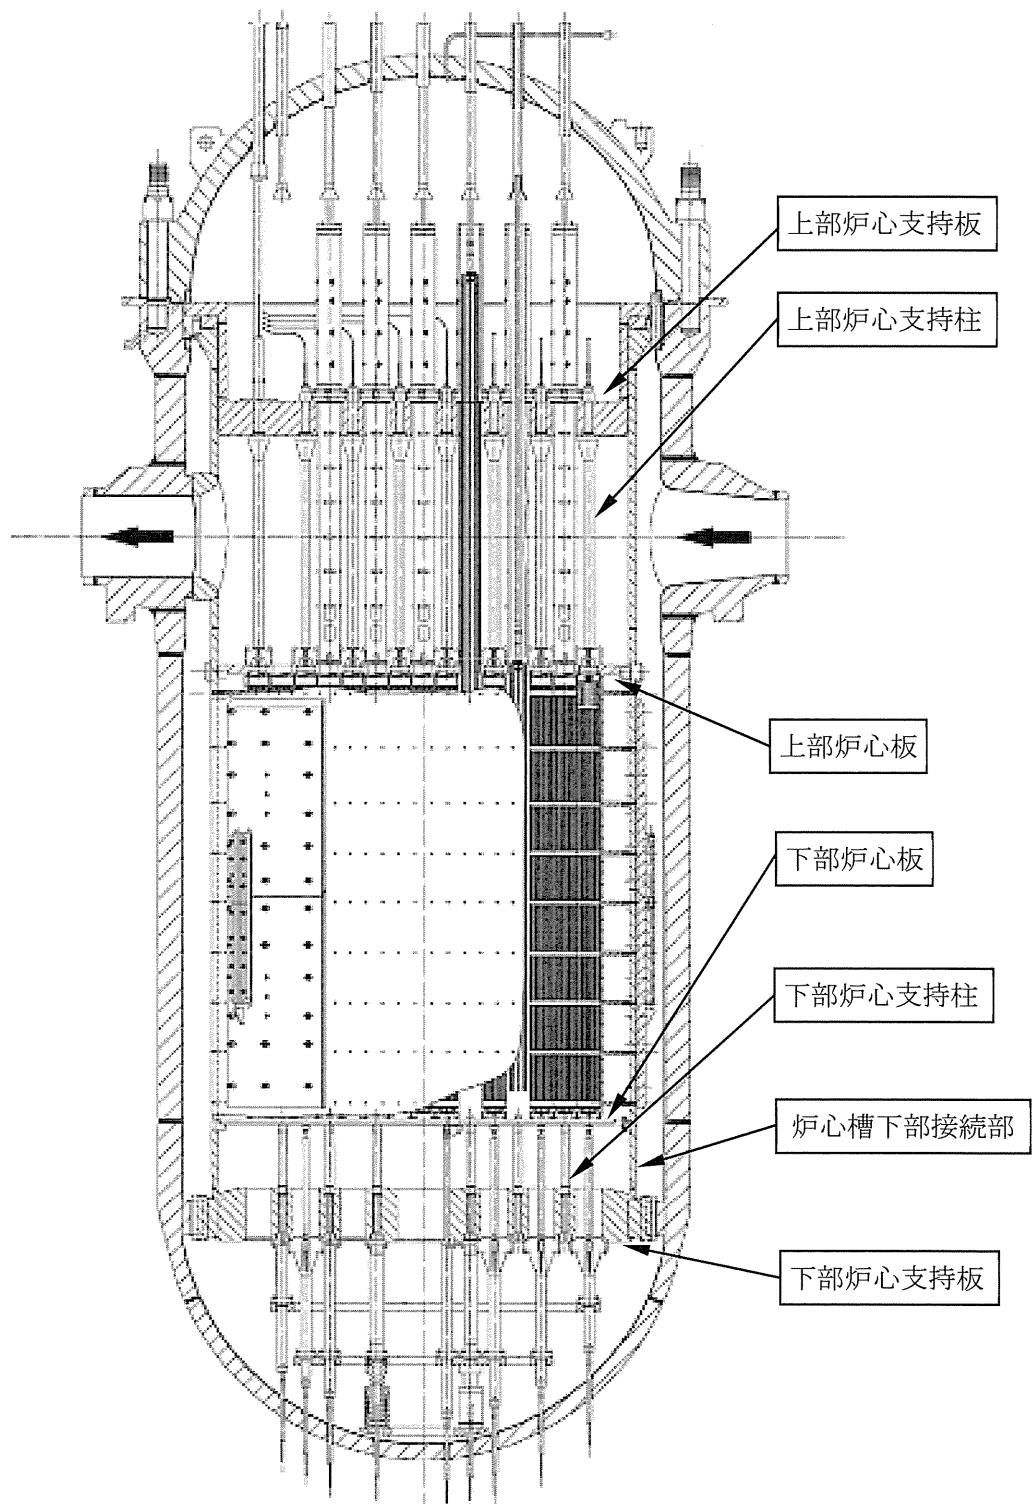
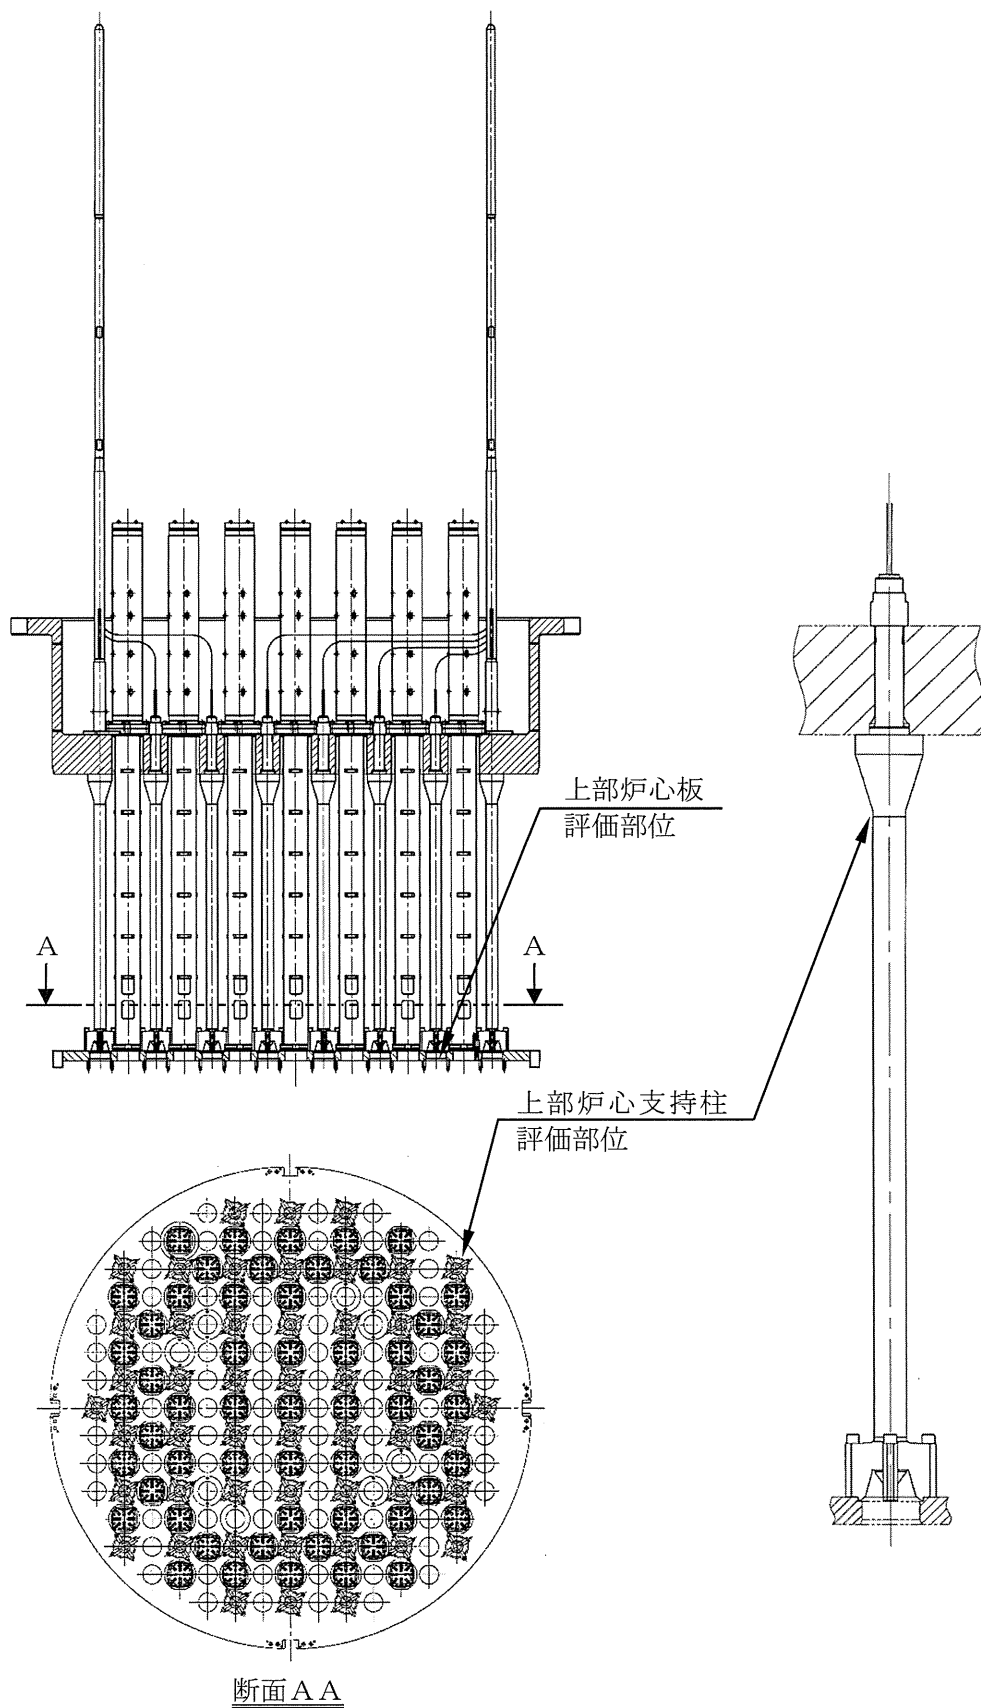
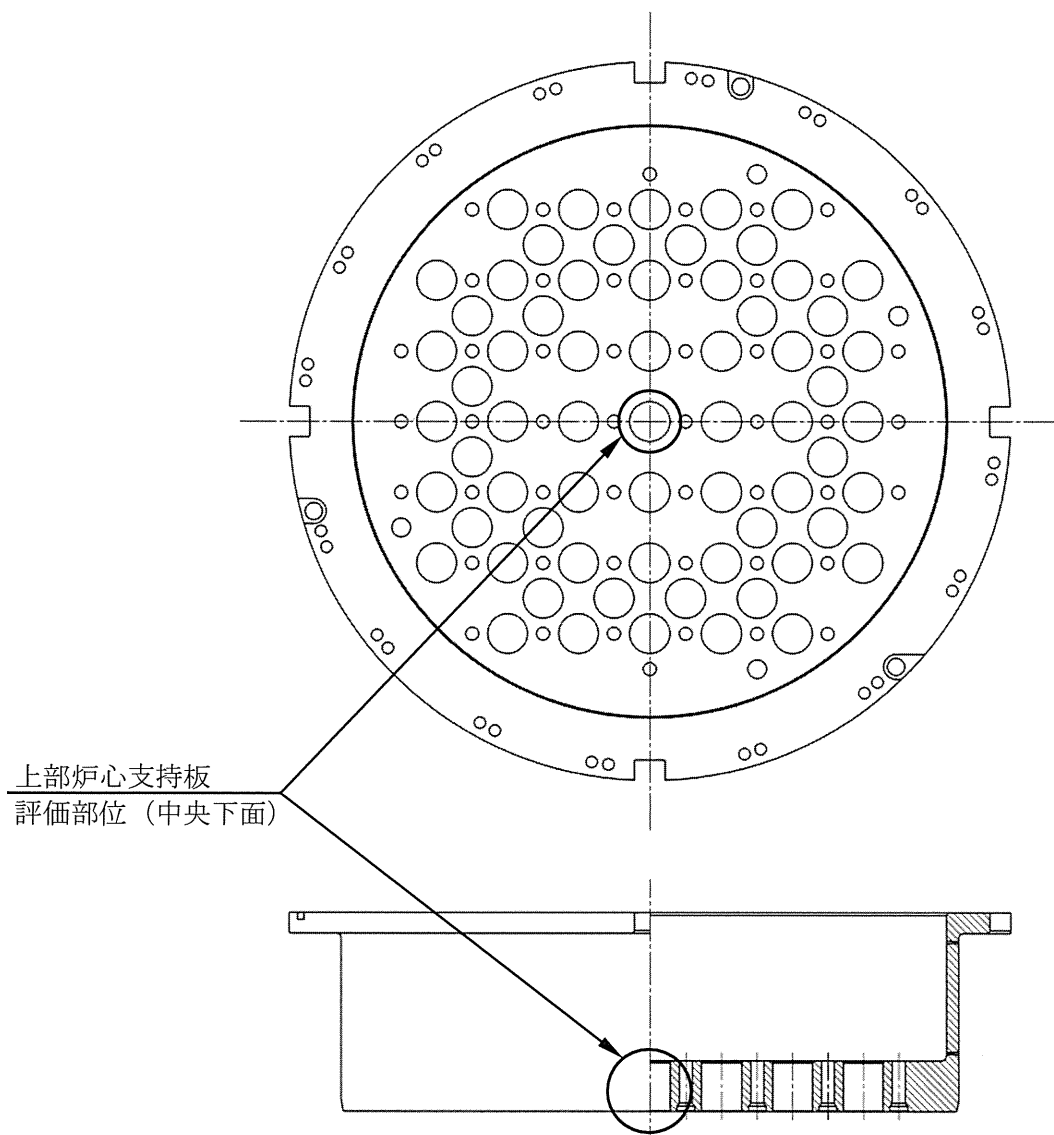
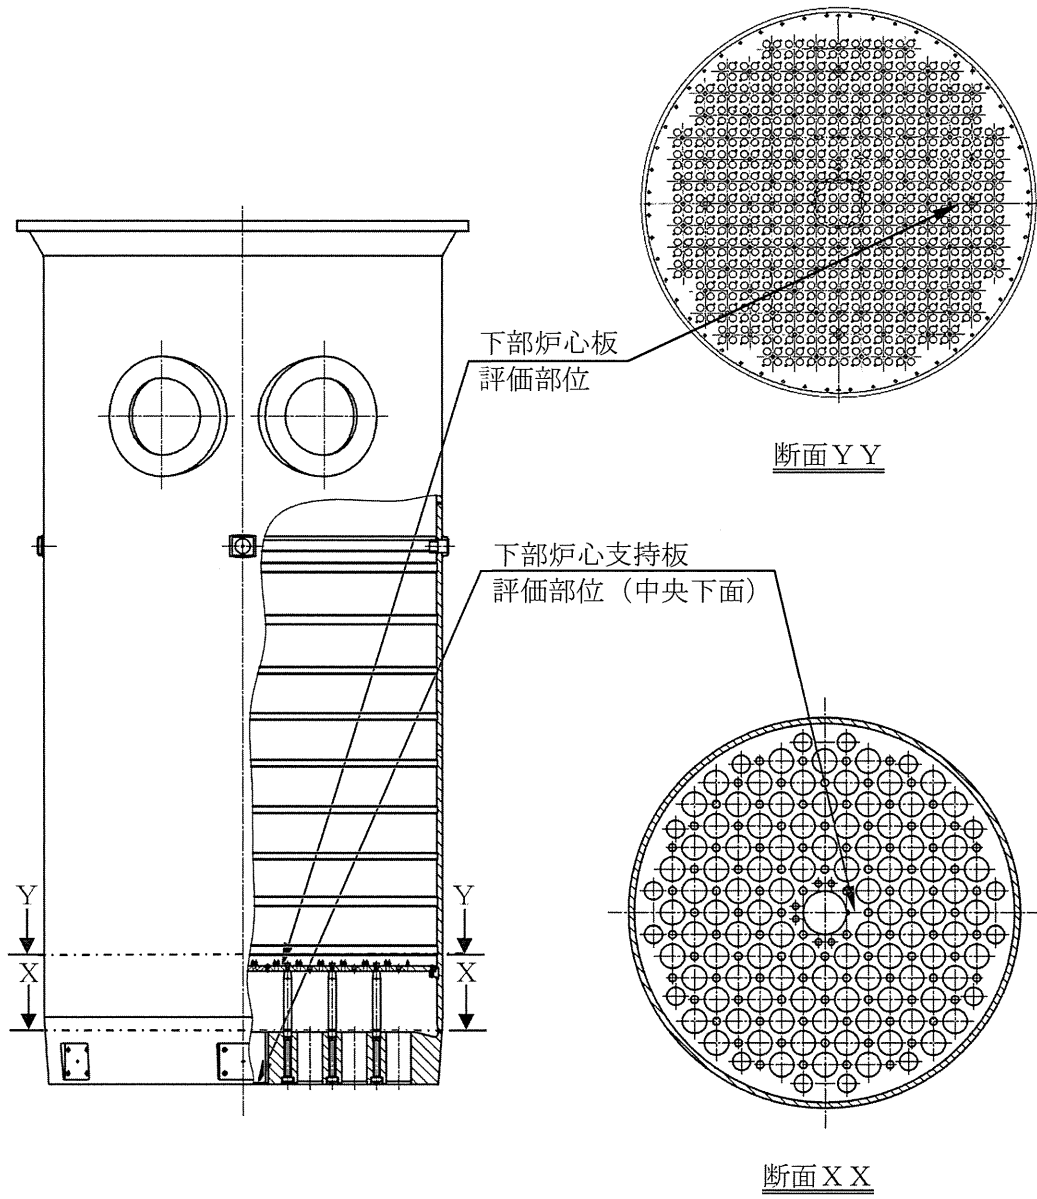
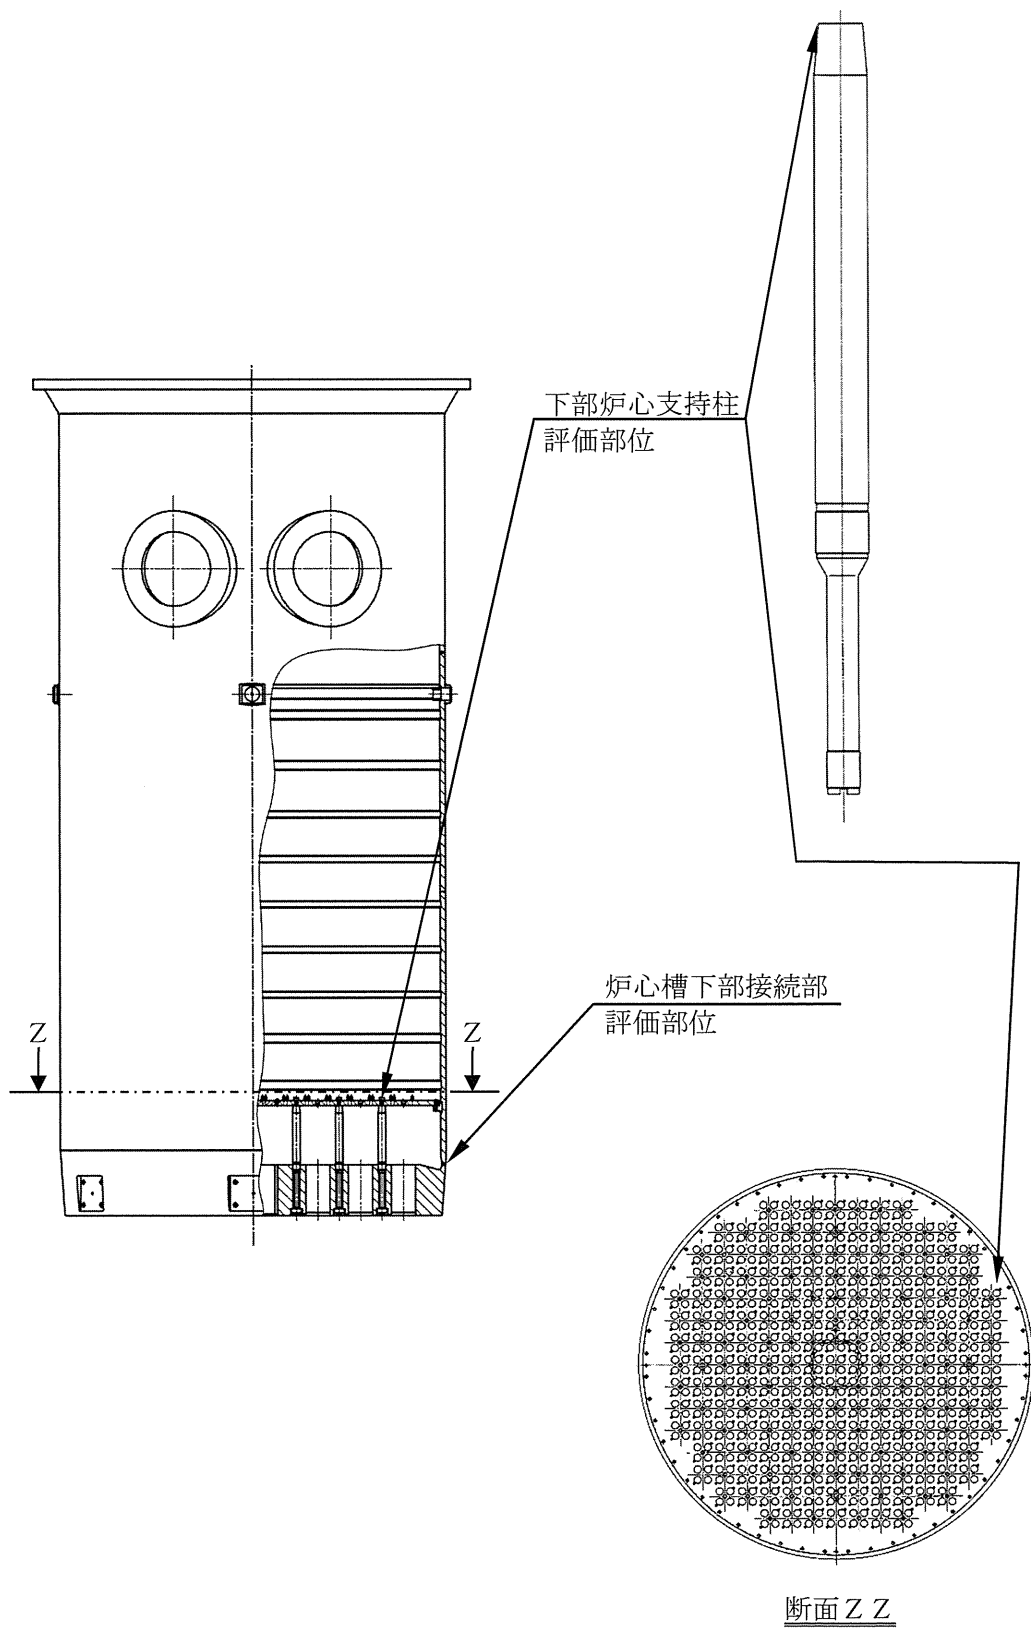
図2.3-1 玄海3号炉 炉心支持構造物の疲労評価対象部位

炉心支持構造物の健全性評価にあたっては、構造が不連続であり、かつ、変形に対する拘束が大きいため比較的大きな熱応力の発生する部位を対象として「(社)日本機械学会 設計・建設規格(JSME S NC1-2005/2007)」に基づき疲労評価を行った。

それぞれの代表箇所における評価結果を表2.3-2に示すが、許容値を満足する結果を得た。

健全性評価結果から判断して、疲労割れ発生の可能性はないと考える。

炉心支持構造物の疲労割れに対しては、実績過渡回数の確認を継続的に実施し、運転開始後60年時点の推定過渡回数を上回らないことを確認する。
