玄海原子力発電所 3号炉

タービン設備の技術評価書

[運転を断続的に行うこと前提とした評価]

九州電力株式会社

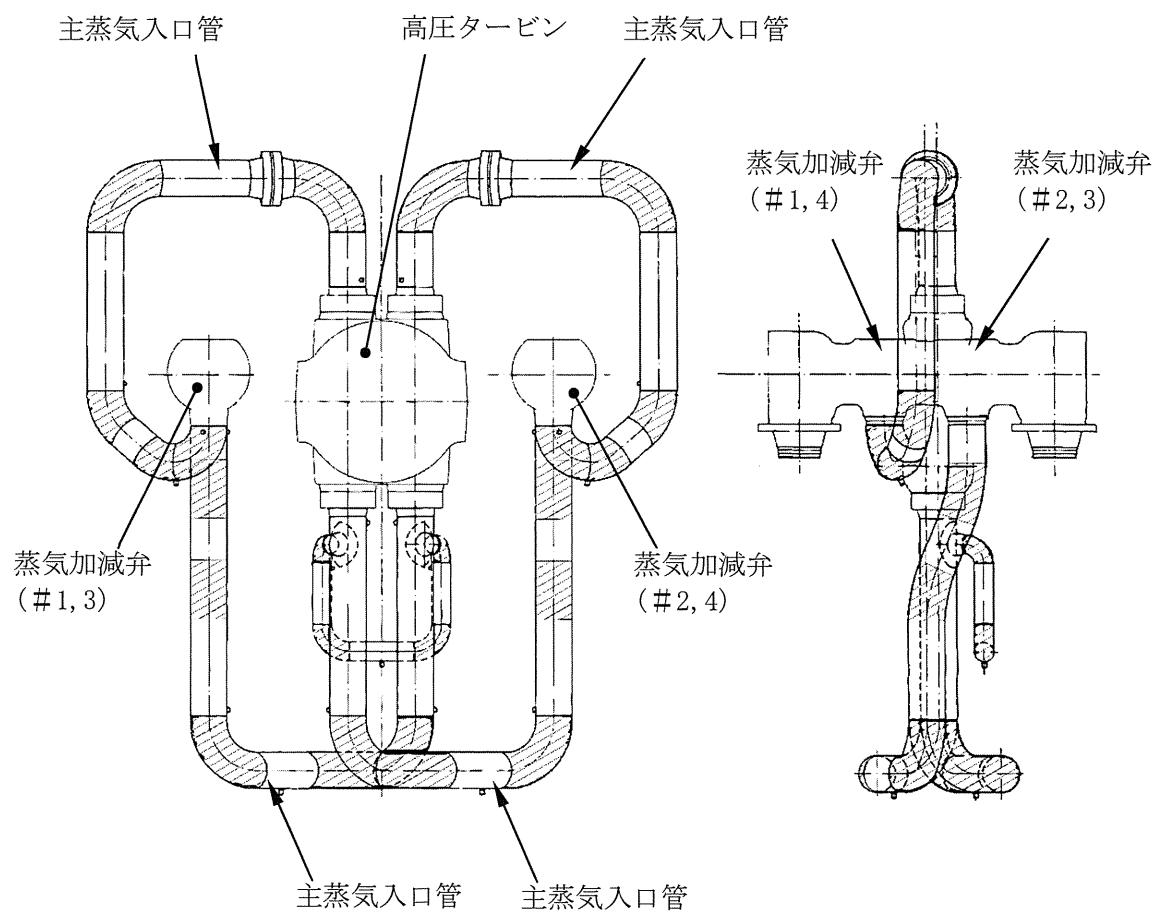
図2.2-1 玄海3号炉 高圧タービン 主蒸気入口管の流れ加速型腐食発生
想定部位

主蒸気入口管、車室及びノズル室は、炭素鋼又は炭素鋼鋳鋼であり、湿り蒸気流に常にさらされているため、流れ加速型腐食により減肉が想定される。

主蒸気入口管、車室及びノズル室の流れ加速型腐食発生想定部位をそれぞれ図2.2-1及び図2.2-2に示す。

主蒸気入口管、車室及びノズル室については、流れ加速型腐食による減肉が想定される。流れ加速型腐食による減肉の進行程度は流速、水質、温度、当該部の形状等の使用条件に影響され、流れ加速型腐食について一律に定量的な予測を行うことは困難である。

しかしながら、主蒸気入口管の流れ加速型腐食に対しては、「配管肉厚管理要領書」(社内文書)に基づき、超音波厚さ計による肉厚計測を計画的に実施し、肉厚計測に基づく余寿命評価から適切な時期・頻度で検査又は取替時期を設定している。
