2BDドロッダ下流ケーブルの調査記録 (ケーブル目視点検)

2BDドロワ下流側ケーブルの切り分け調査（１／４）

ケーブル導体抵抗値増加のメカニズム (1/2)

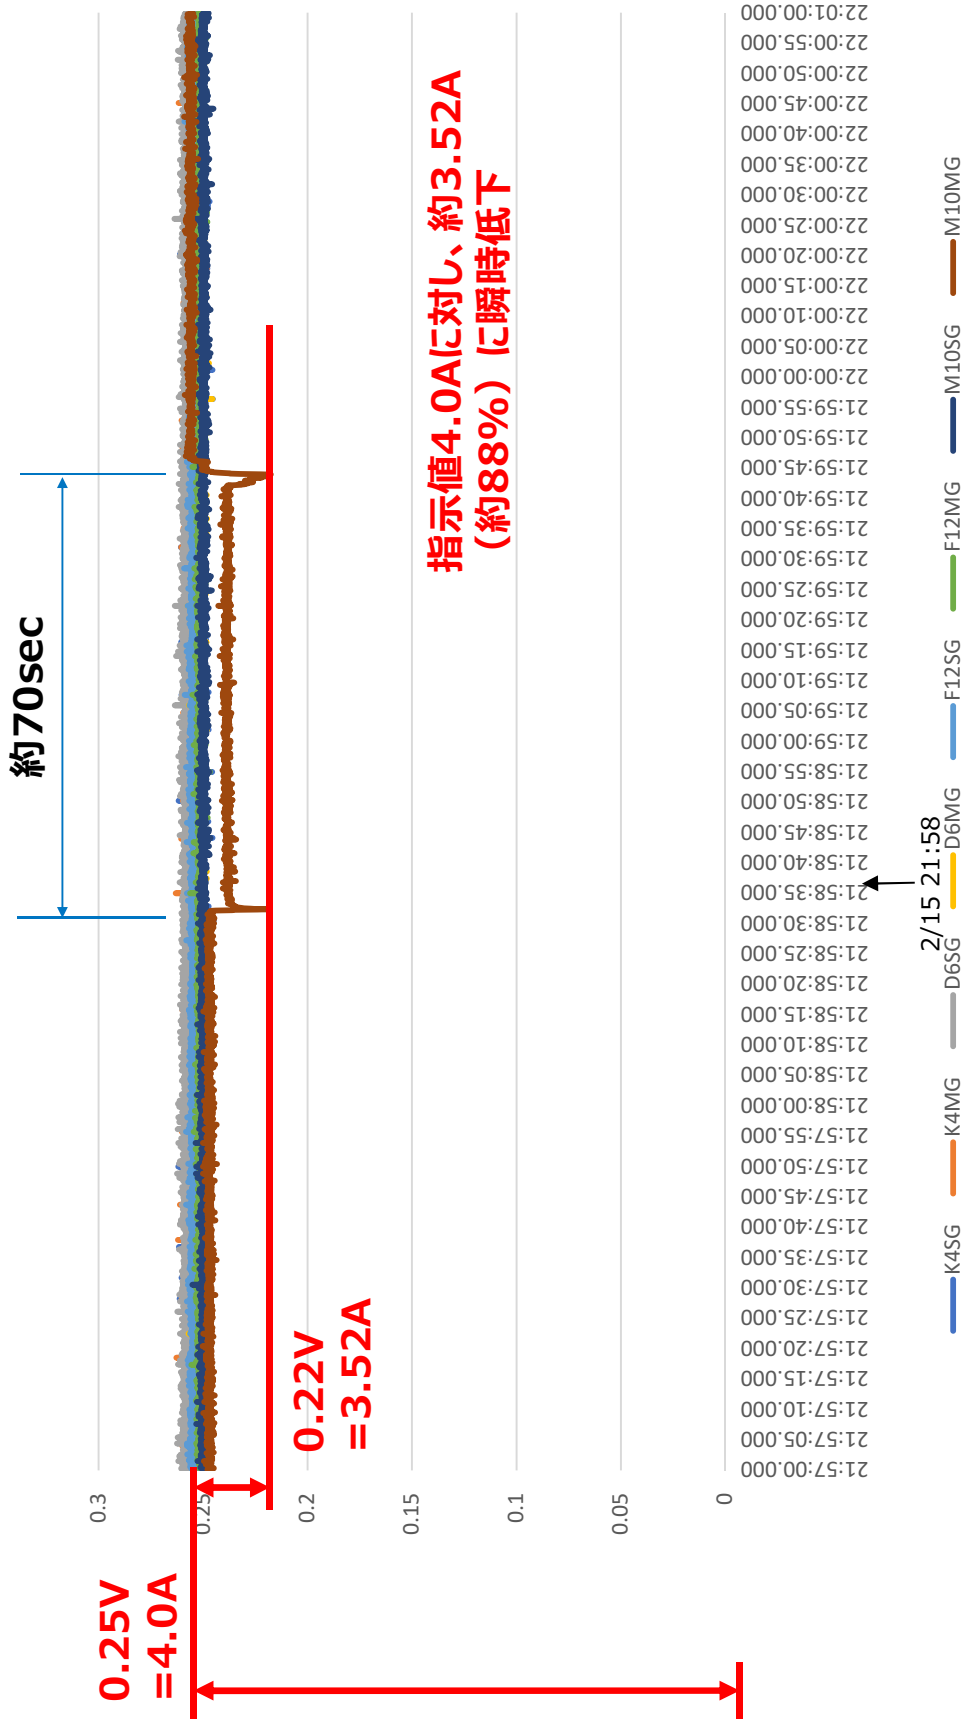
① M10 MGコイル

- 2月15日21時58分頃の電流波形において、約70秒間にわたり、約0.01V低下する変動が確認された。

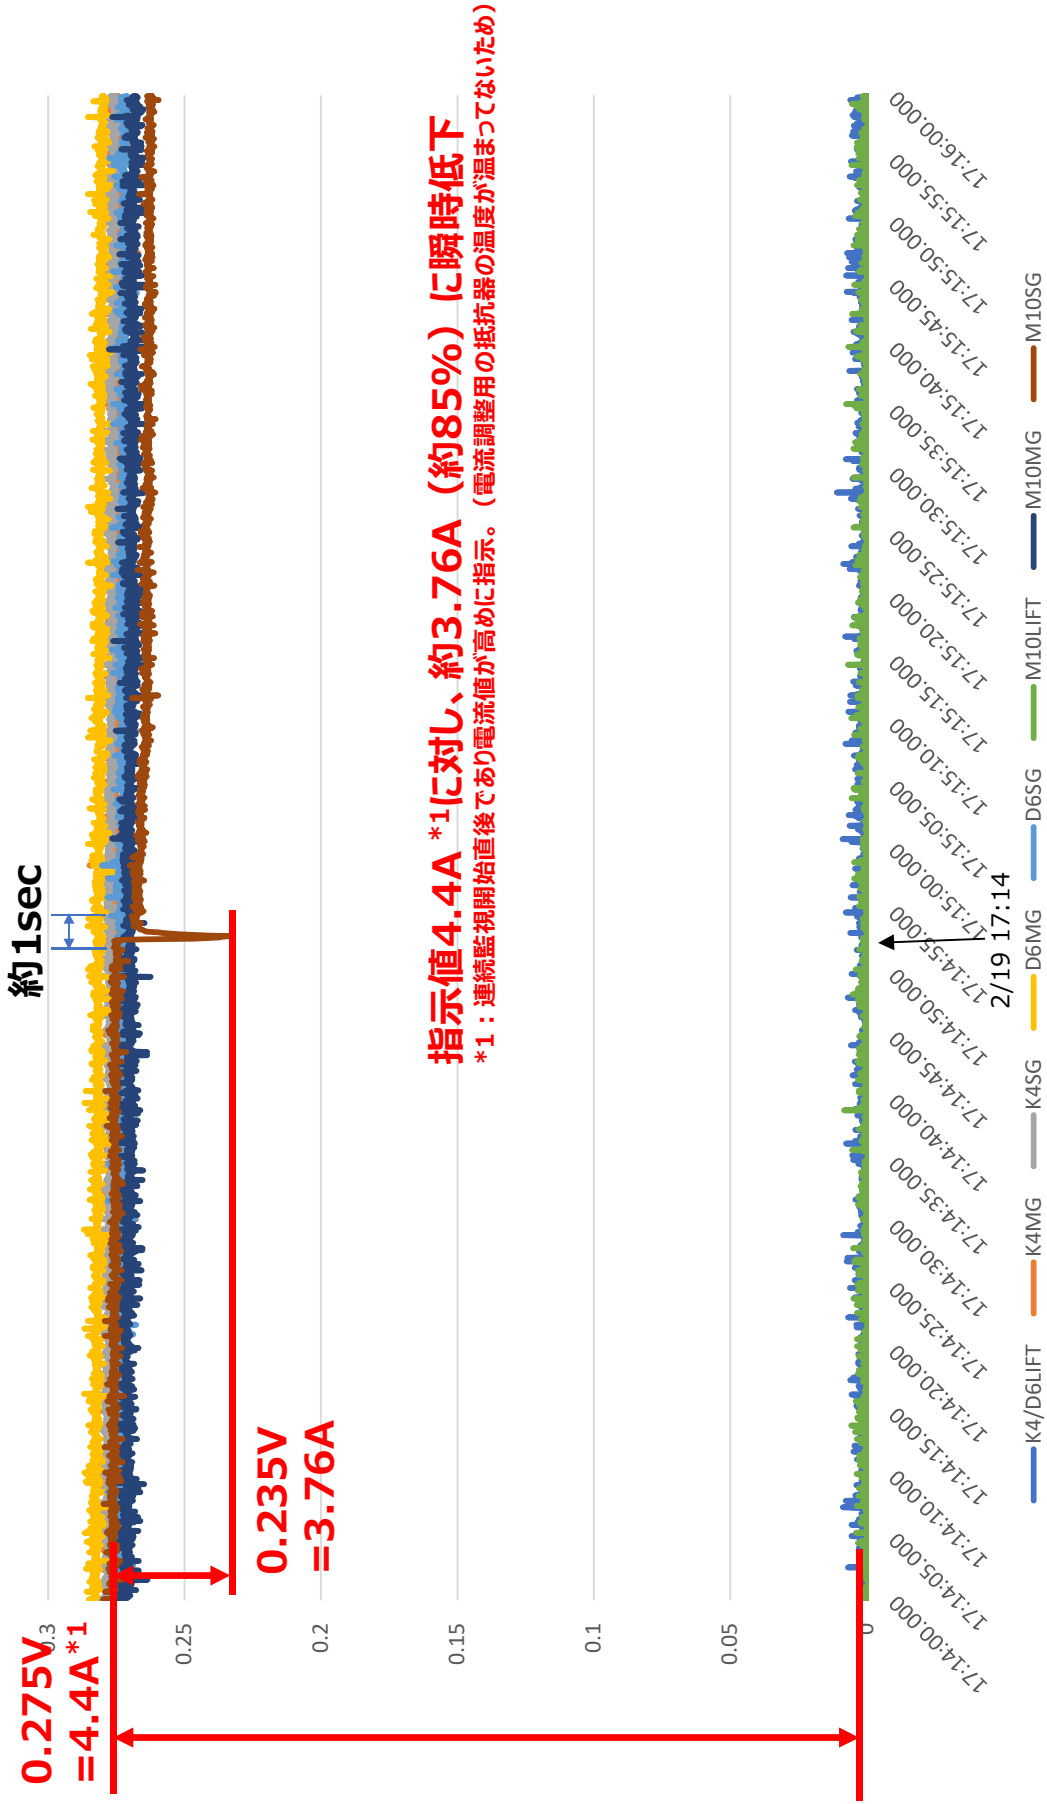
②M10 SGコイル

- 2月19日17時14分頃の電流波形において、約1秒間にわたり、約0.04V低下する変動が確認された。

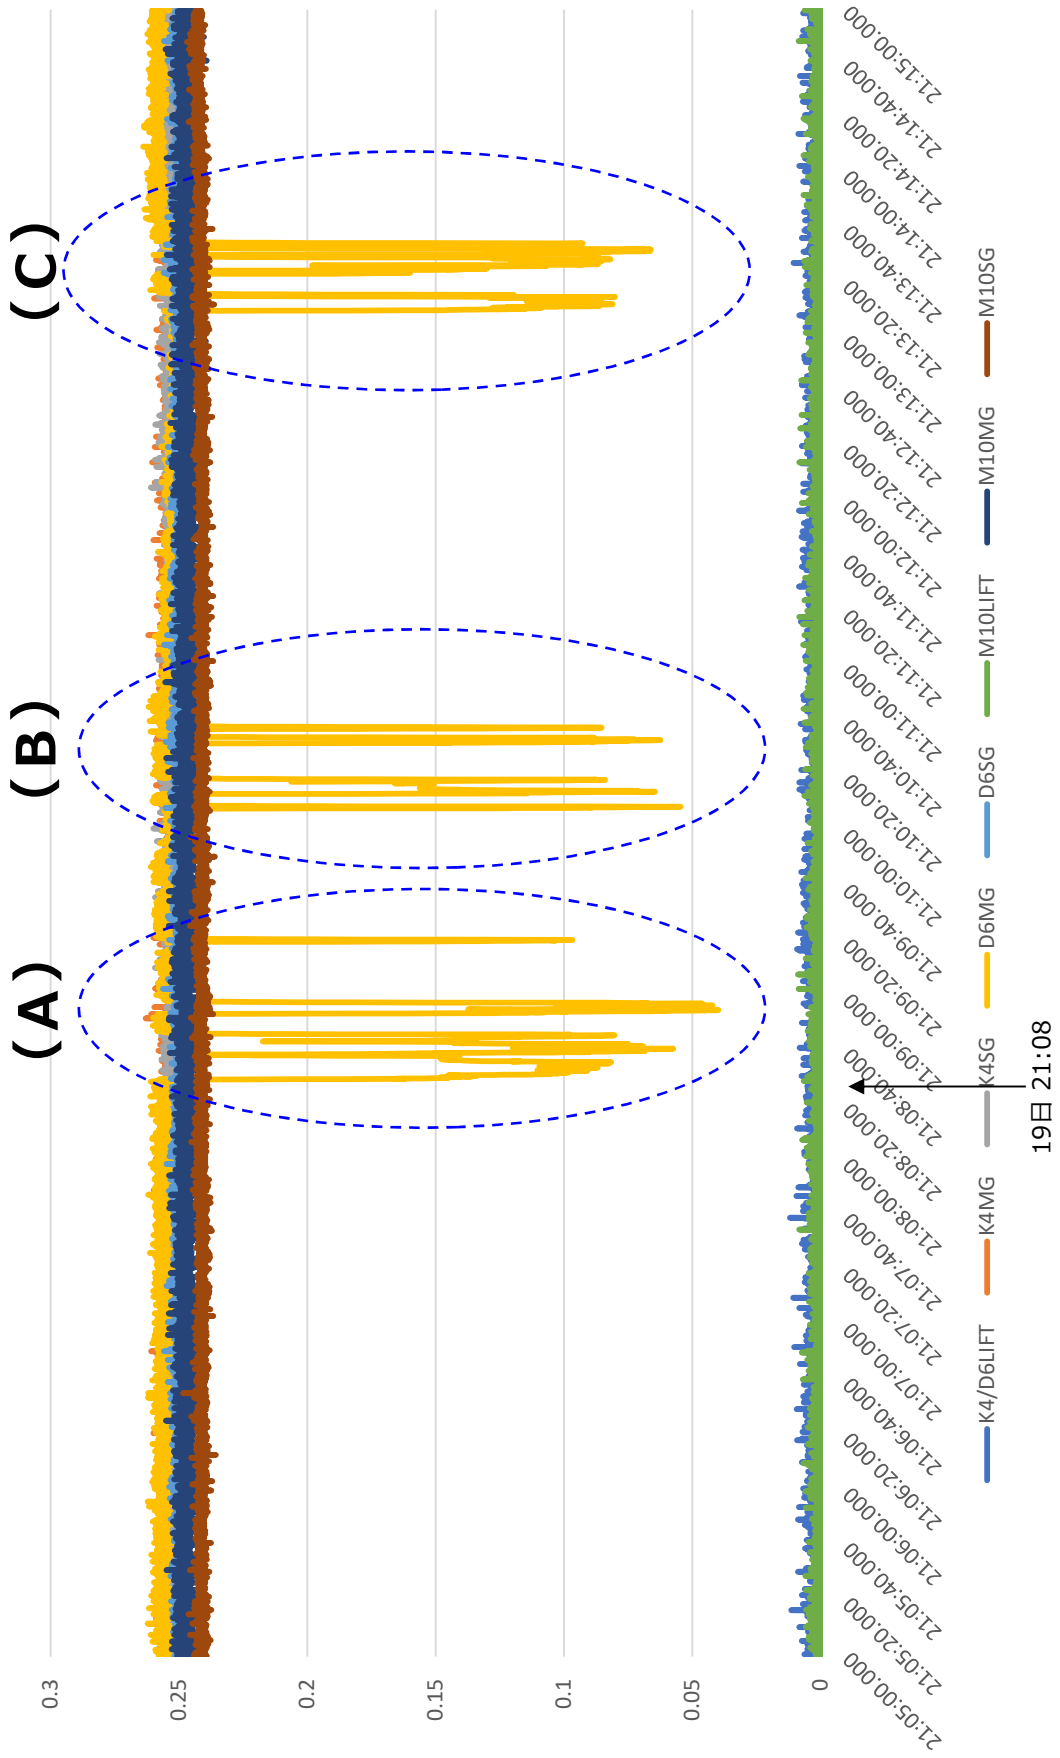
③D6 MGコイル (A) (B) および (C)

- 2月19日21時8分頃の電流波形において、約5分間にわたり10回の指示変動が確認された。
 - 最大約0.2V低下し1～数秒後に復帰。

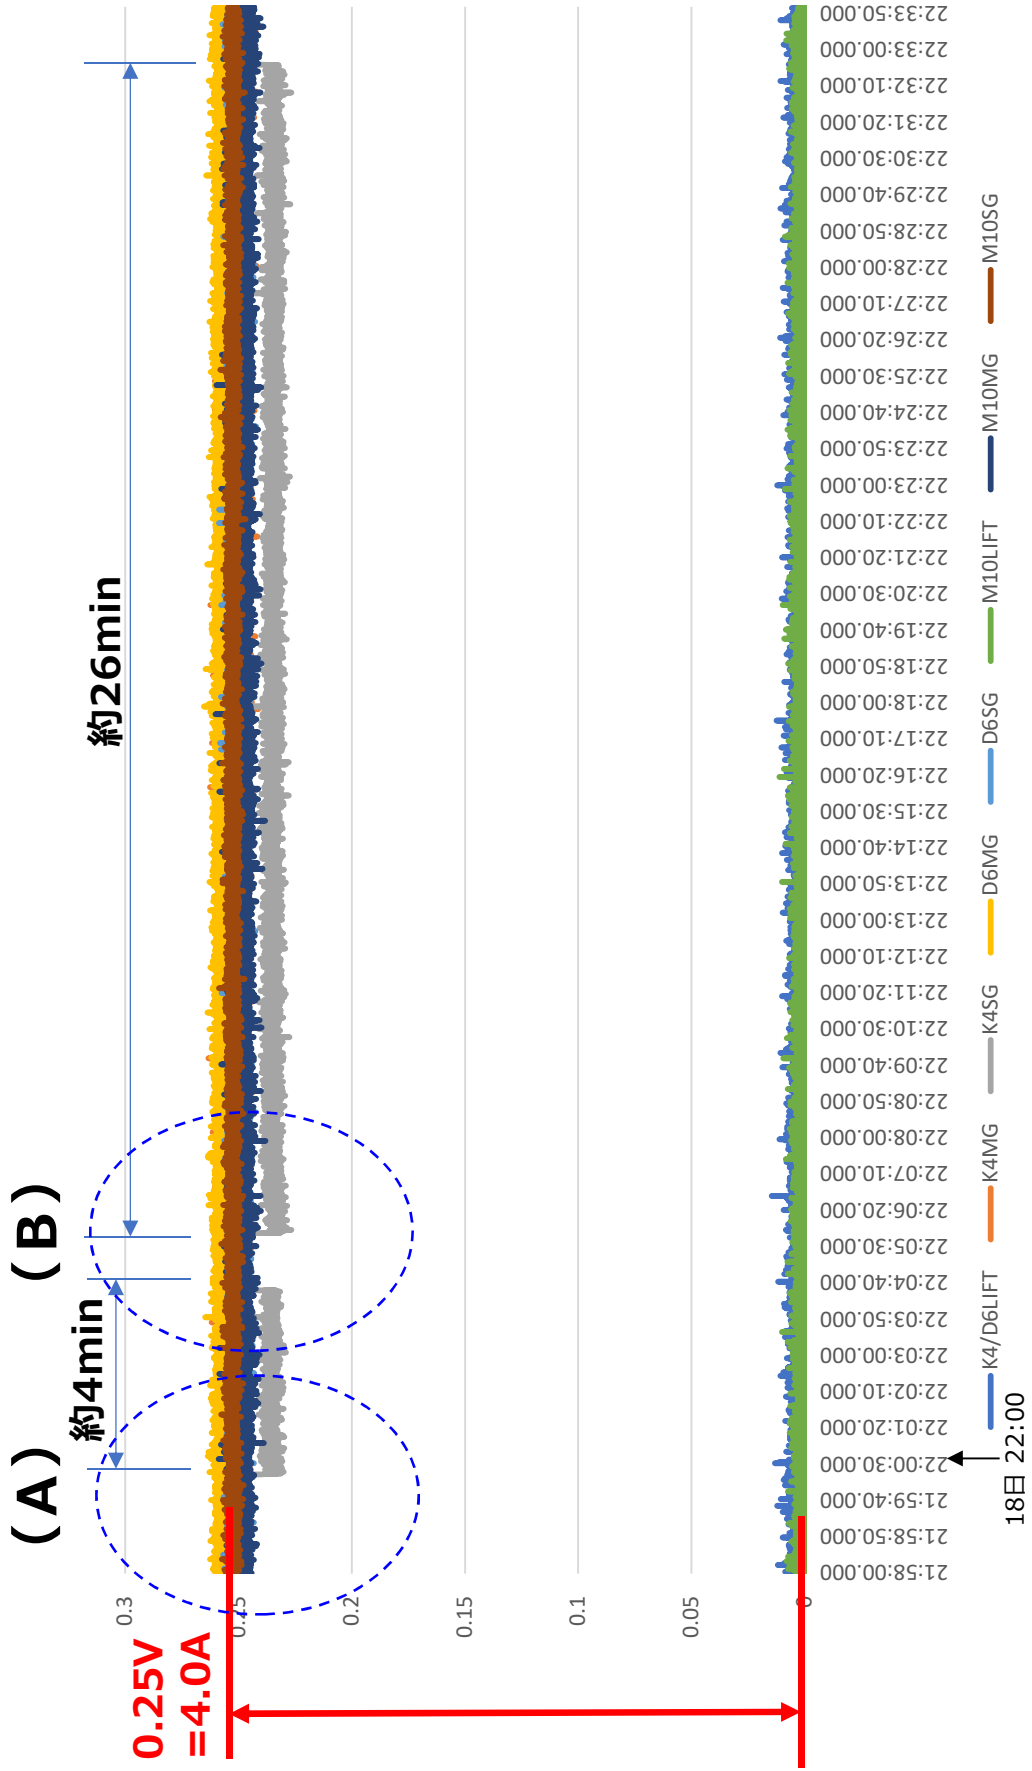
④ K4 SGコイル (A) および (B)

- 2月18日22時頃の電圧波形において、約4分間にわたり約0.1V指示が低下する変動が確認された。復帰1分後の電流波形において、約26分間にわたり約0.2V指示が低下する変動が確認された。

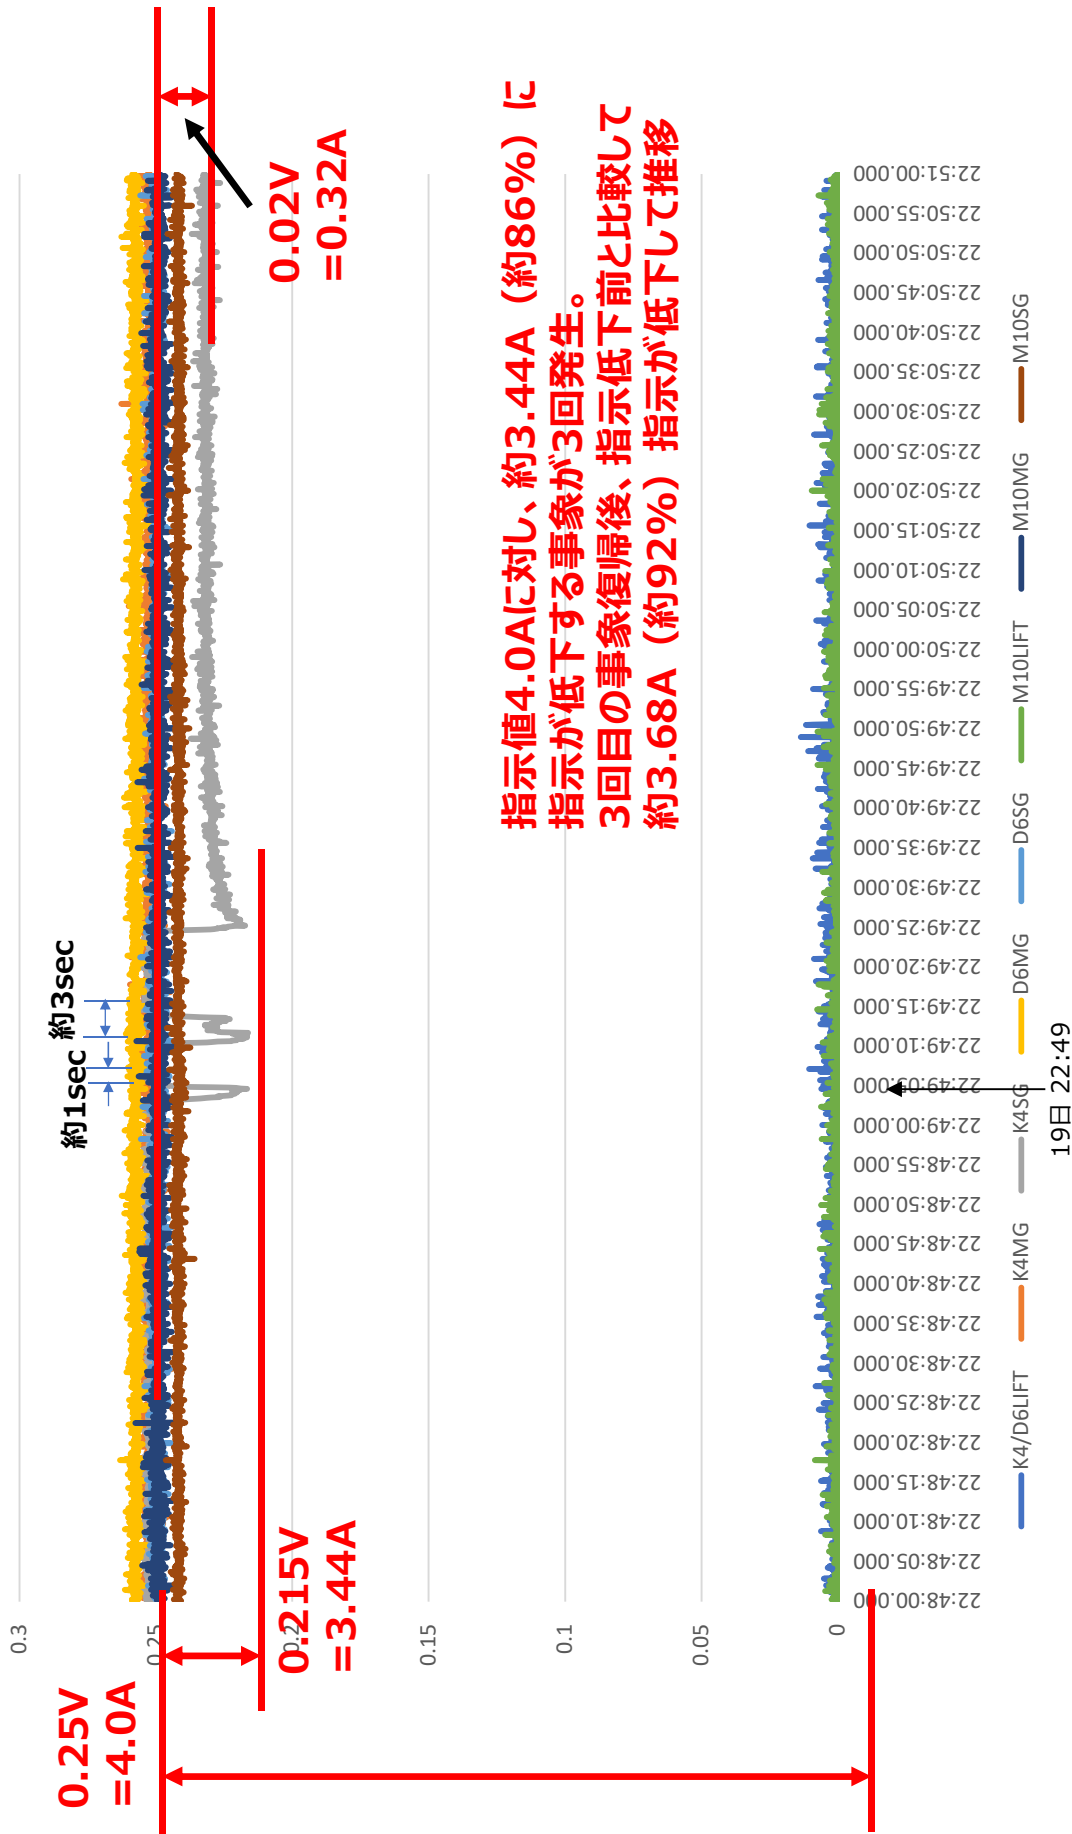
④ K4 SGコイル

➤ 2月19日22時49分頃の電流波形において、約0.035V低下し復帰する変動が3回確認された。

指示値4.0Aに対し、約3.44A (約86%) に
指示が低下する事象が3回発生。
3回目の事象復帰後、指示低下前と比較して
約3.68A (約92%) 指示が低下して推移

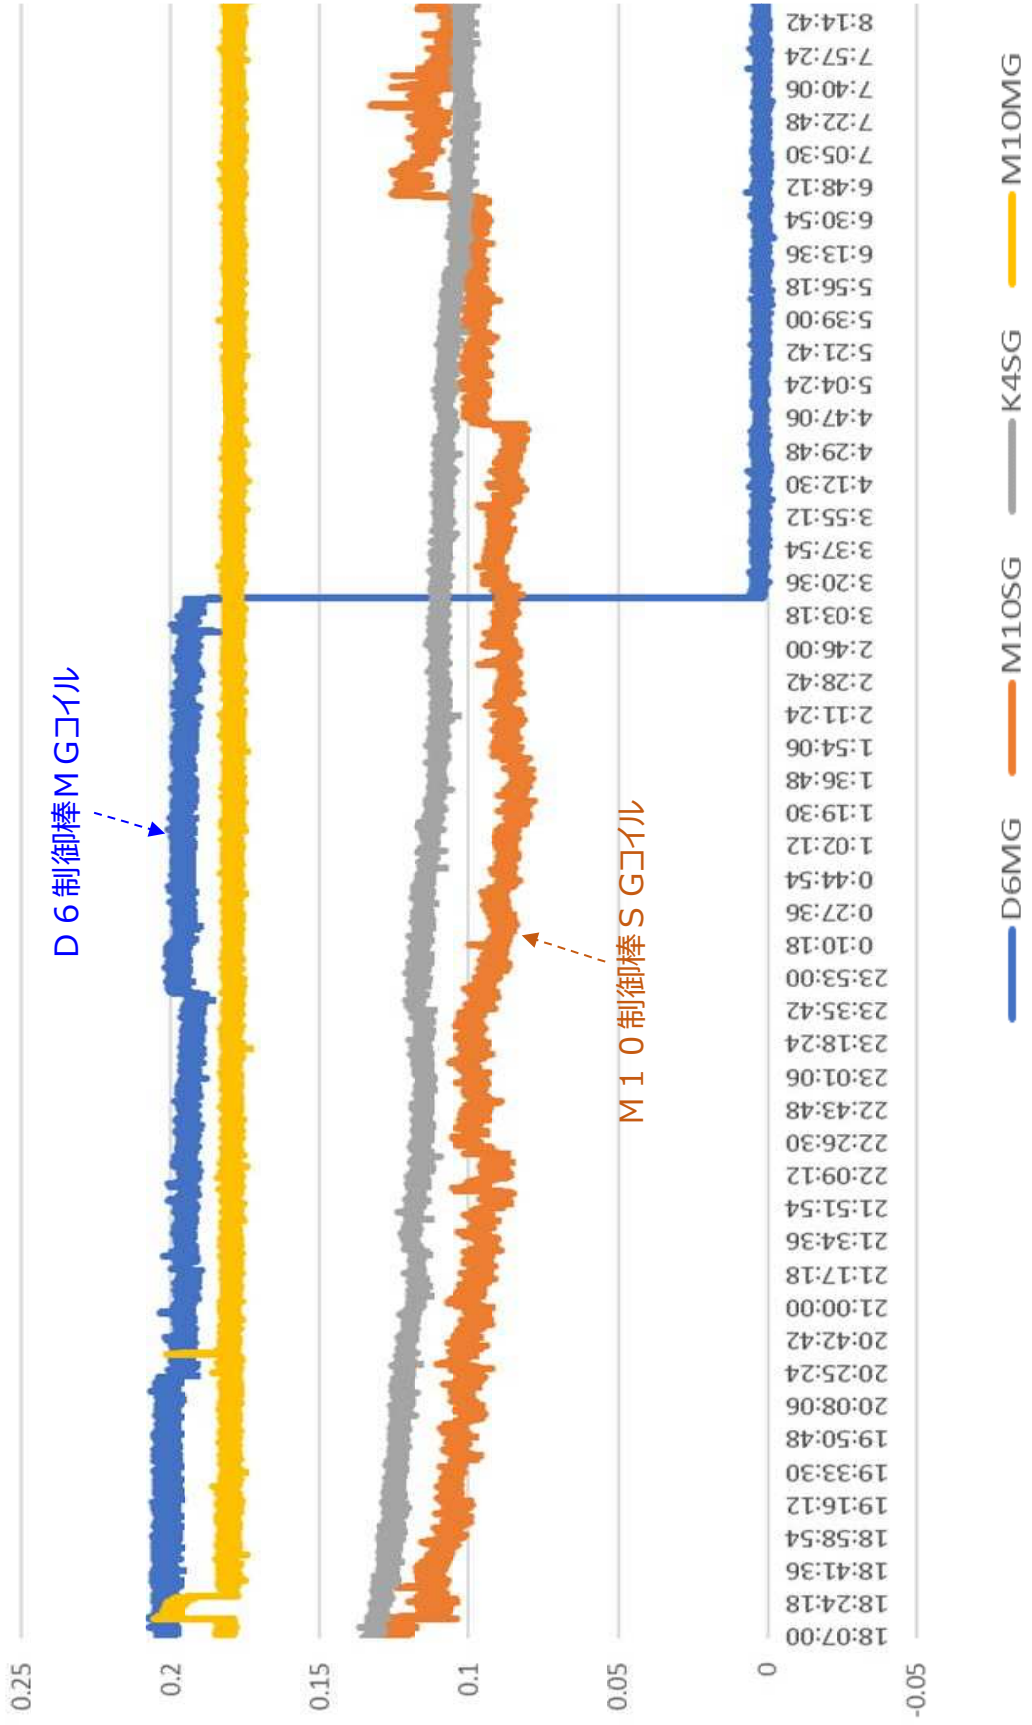
2/24～25 ④原子炉格納容器貫通部における連続監視結果

2/24～25の間に□ 原子炉格納容器貫通部の端子箱～端子箱の間において、異常な電流変動を確認（波形データは次頁）

原子炉格納容器貫通部の端子箱～端子箱の間で確認された電流変動

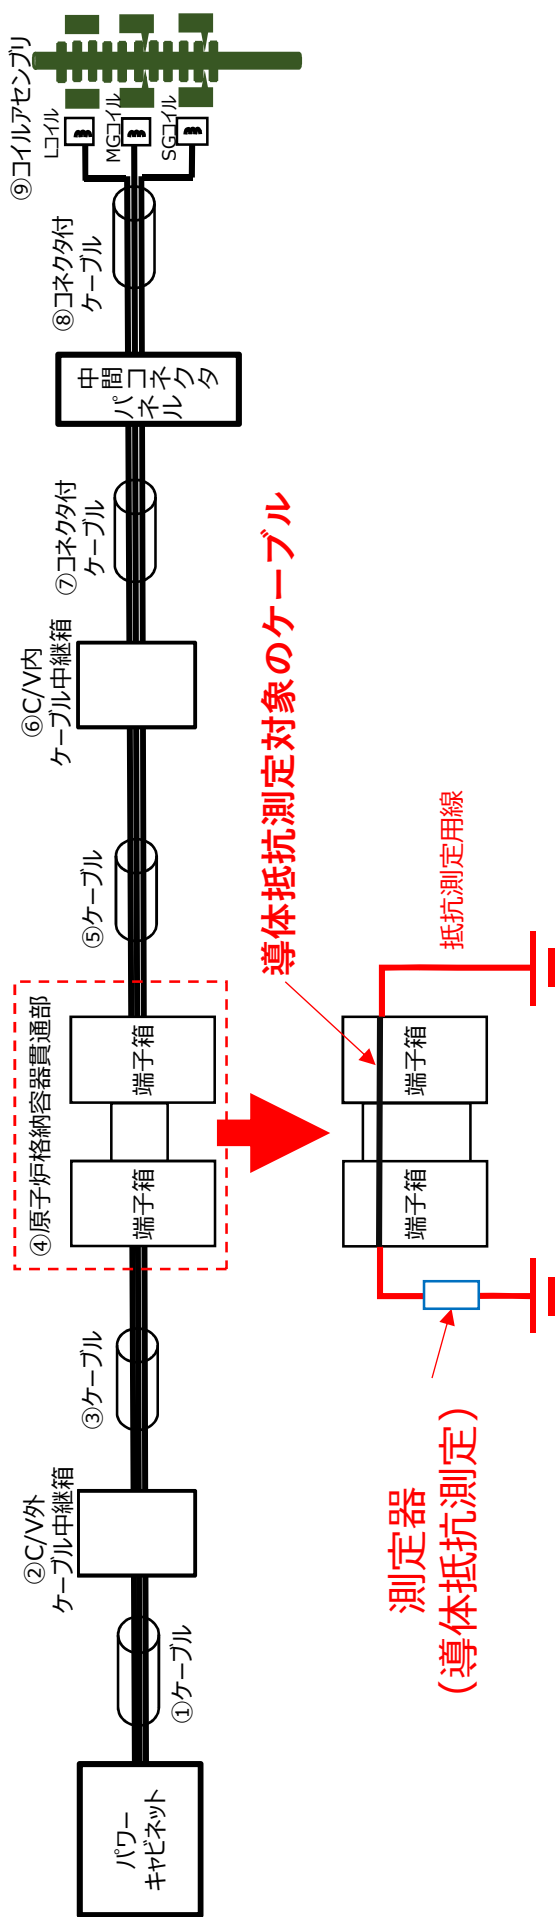
a	K4	SG (+)	0.46Ω
b		SG (-)	0.44Ω
c	D6	MG (+)	93.18Ω
d		MG (-)	0.40Ω
e	M10	SG (+)	3.03Ω
f		SG (-)	0.41Ω

D 6 制御棒 MGコイルおよび M 1 0 制御棒 SGコイルの回路について、導体抵抗値が高くなっていることを確認
 電圧は「電流×導体抵抗」の関係にあり、電圧が一定であれば導体抵抗の増加によって電流が低下することから、原子炉格納容器貫通部
 の端子箱～端子箱の間における導体抵抗の大幅な増加が電流低下事象の要因と考えられる（ [電圧] = [電流] × [導体抵抗] ）

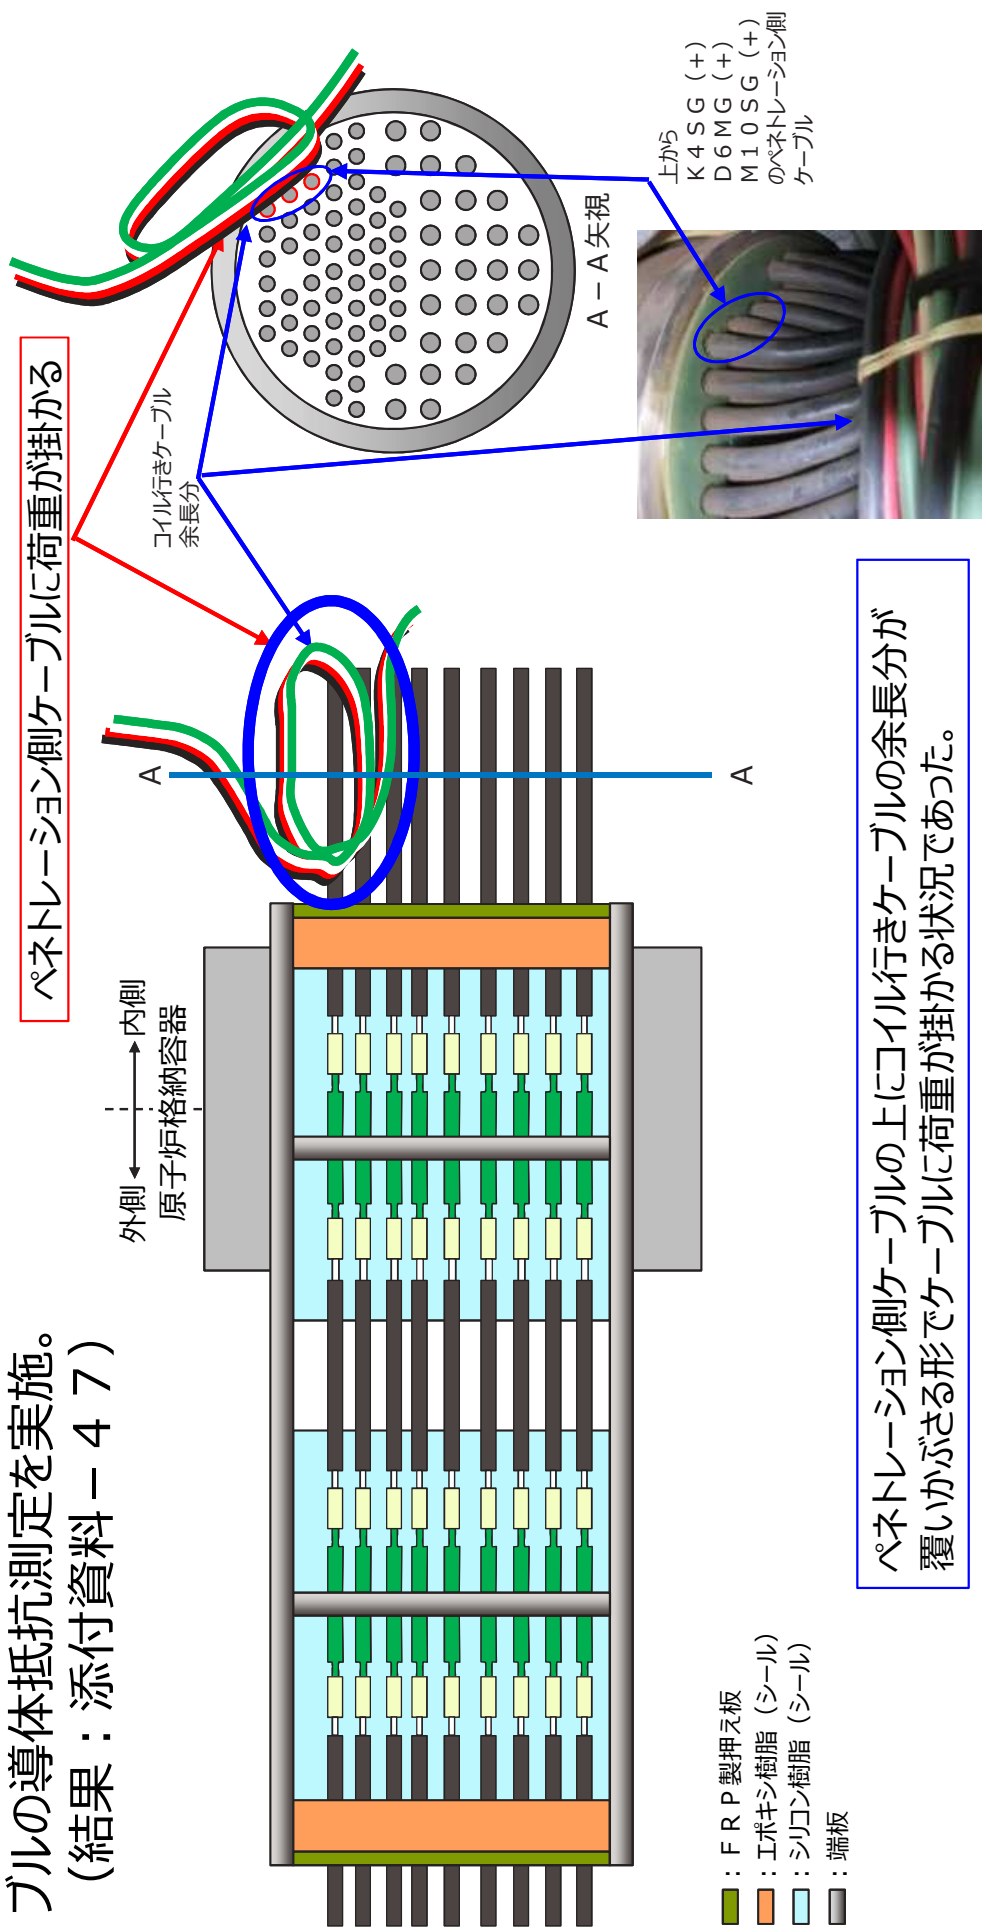
- ▶ ペネトレーション側ケーブルの上にコイル行きケーブルの余長分が覆いかぶさっていることを確認した。
- ▶ D6MG、M10SG、K4SGコイルのケーブルは、原子炉格納容器貫通部の上方に纏まって布設されており、覆いかぶさったケーブルの荷重を受けやすい状況であった。
- ▶ また、覆いかぶさったケーブルを持ち上げたところ、目視にてM10SG、K4SGに電流変動を確認した。
- ▶ そのため、原子炉格納容器貫通部のケーブル（原子炉格納容器内）を揺らしながら当該ケーブルの導体抵抗測定を実施。

ペネトレーション側ケーブルの上にコイル行きケーブルの余長分が覆いかぶさる形でケーブルに荷重が掛かる状況であった。

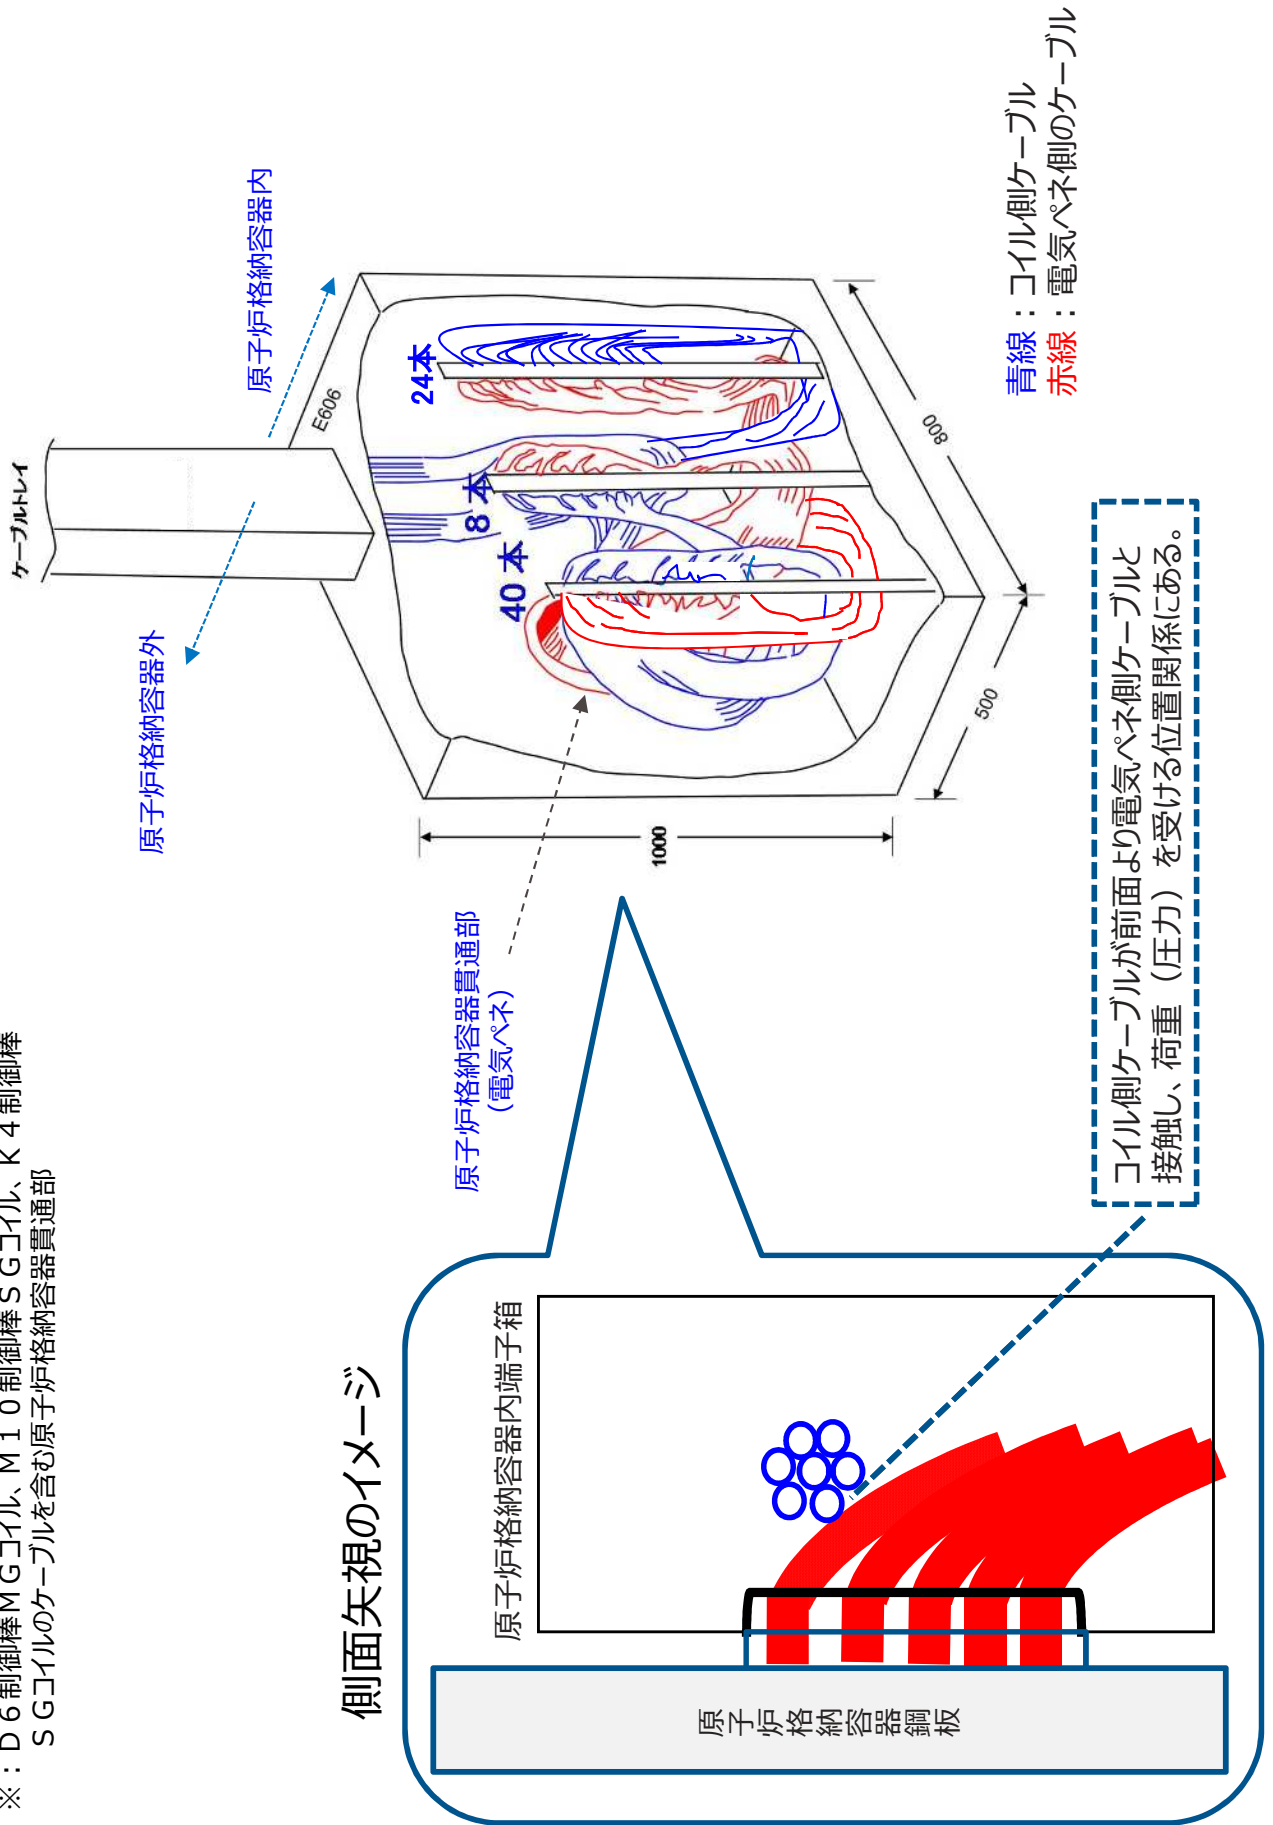
➤ PENE-606※

※：D6制御棒MGコイル、M10制御棒SGコイル、K4制御棒SGコイルのケーブルを含む原子炉格納容器貫通部

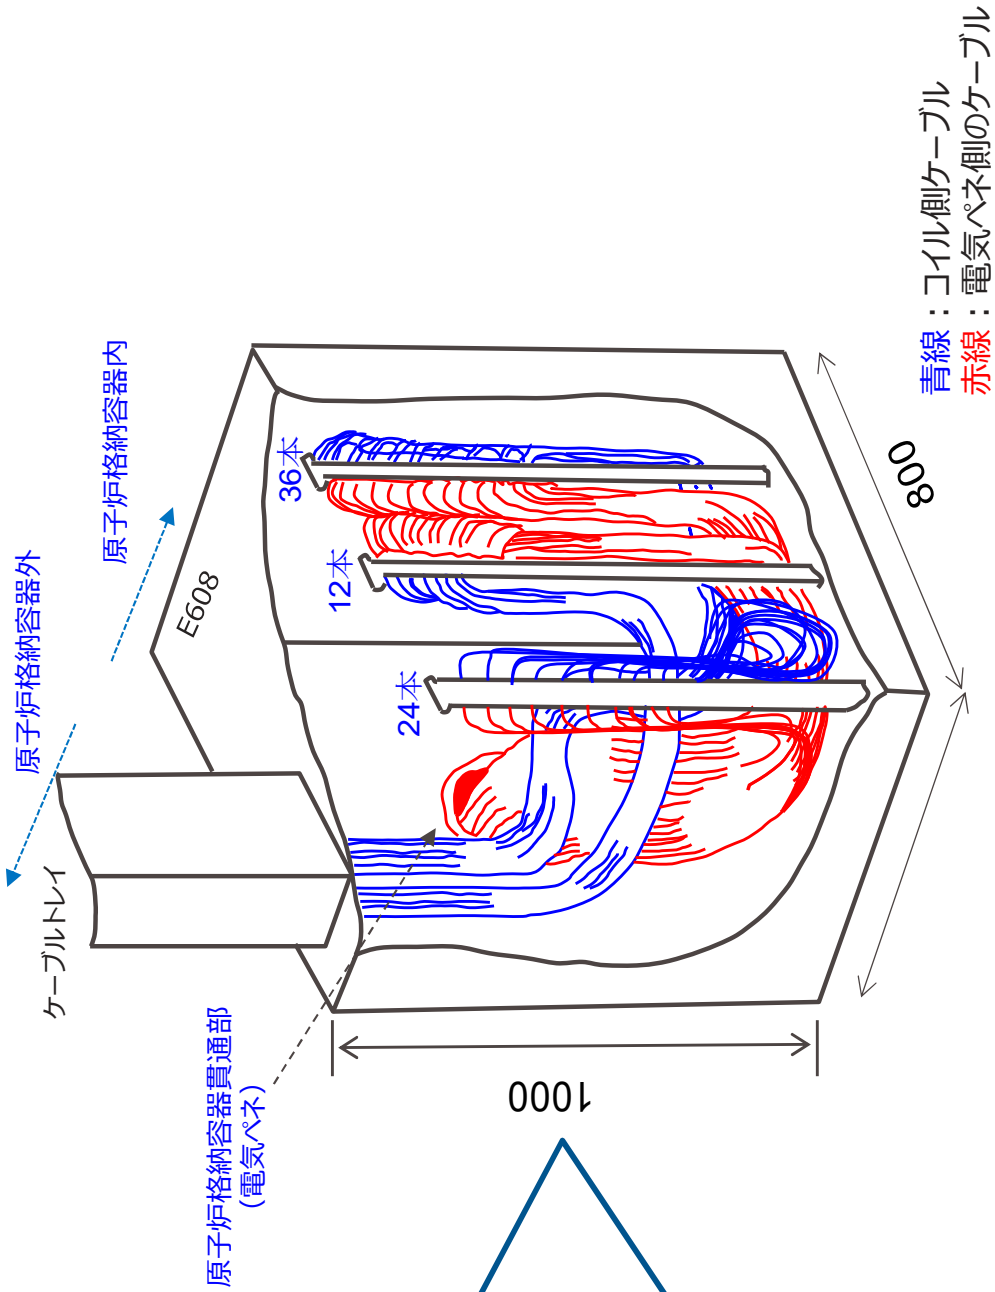
➤ PENE-608

コイル側ケーブルが前面より電気パネ側ケーブルと荷重 (圧力) を受けるような接触がない。

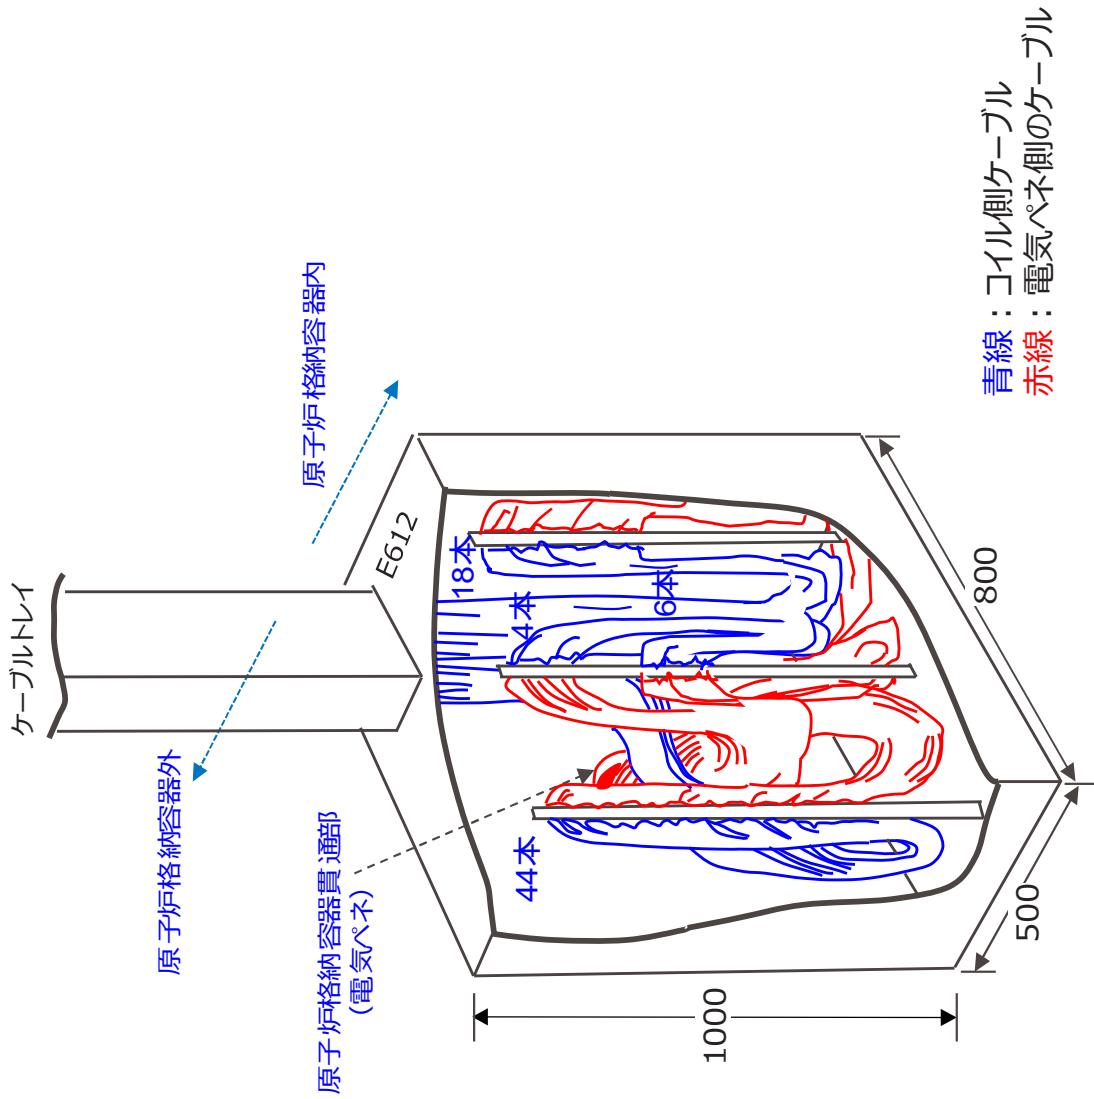
➤ PENE-612

コイル側ケーブルが前面より電気ペネ側ケーブルと荷重（圧力）を受けるような接触がない。

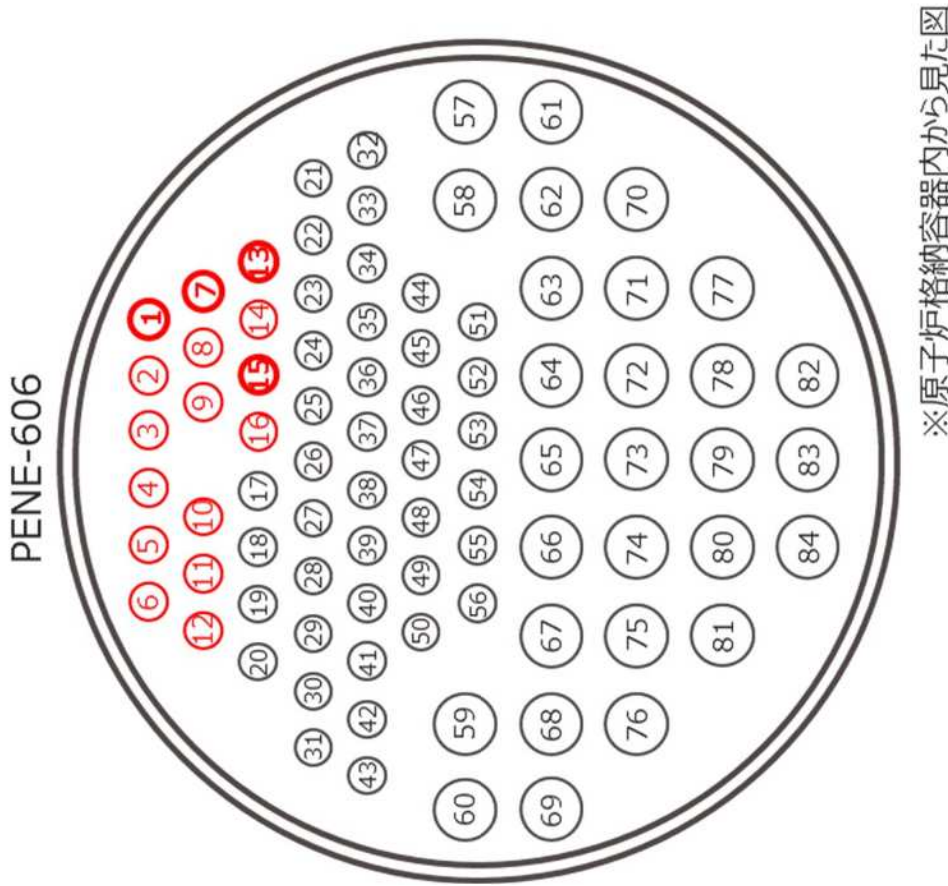
番号	対象	抵抗値 (Ω)
1	K4-SG(+)	0.968
2	K4-SG(-)	0.533
3	K4-MG(+)	0.486
4	K4-MG(-)	0.467
5	D6-SG(+)	0.559
6	D6-SG(-)	0.473
7	D6-MG(+)	218.30
8	D6-MG(-)	0.465
9	F12-SG(+)	0.458
10	F12-SG(-)	0.518
11	F12-MG(+)	0.460
12	F12-MG(-)	0.460
13	M10-SG(+)	4.716
14	M10-SG(-)	0.460
15	M10-MG(+)	0.907
16	M10-MG(-)	0.460

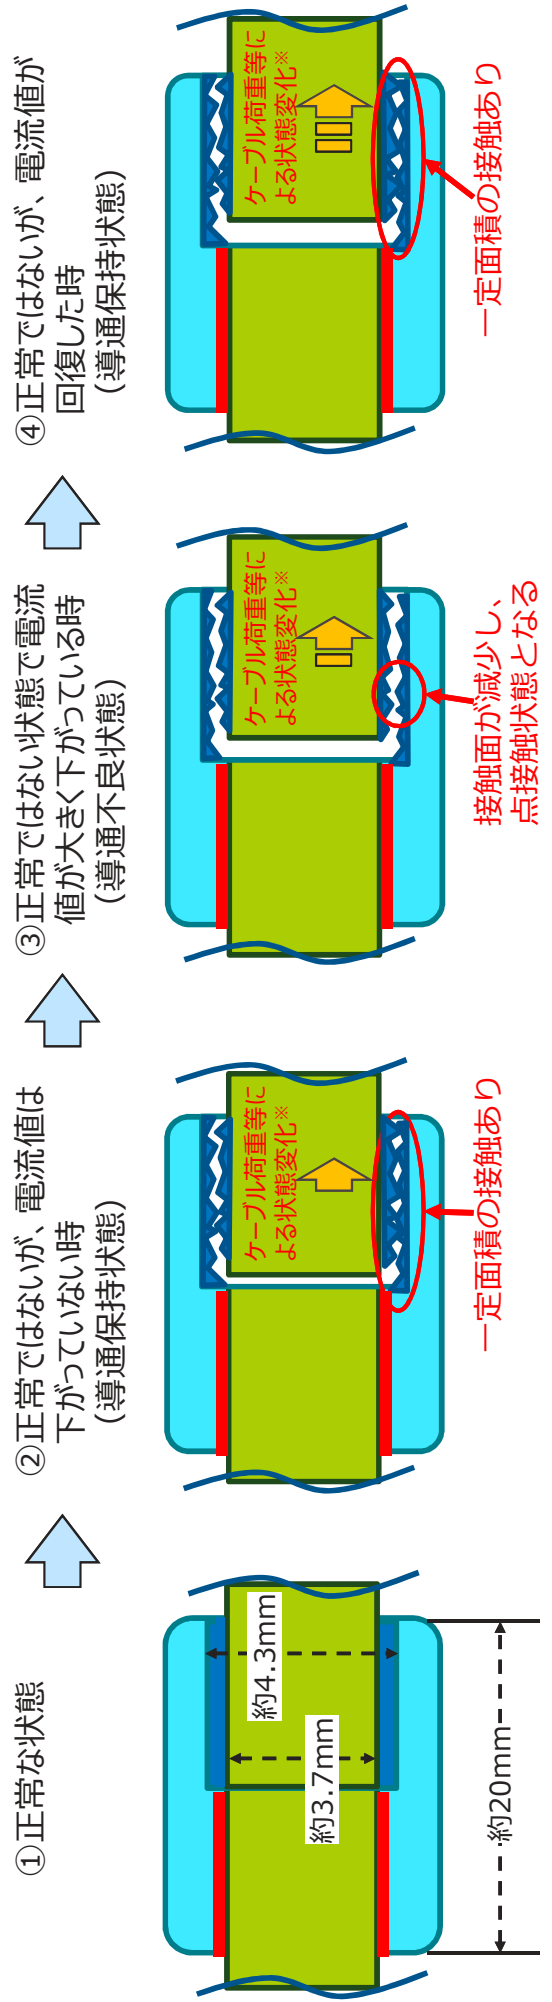
➤ 接続金具部の接触状態 (イメージ)

- ✓ 抵抗値の増加を計測した原子炉格納容器貫通部周辺部は、下図の①～④で構成されるが、現地調査にて③、④の健全性は確認済みである。また、ケーブル(②)の強度を考えると、不具合が生じていると考えられるのは原子炉格納容器貫通部内部の接続金具(①)と特定した。
- ✓ ケーブル(②)に過大な荷重(ケーブル自重+外部ケーブルの積載重量=約10000N)が作用することで、引張荷重が作用し接続金具(①)のはんだ付けに不具合が生じる可能性が考えられる。
