2BDドロッダ下流ケーブルの調査記録 (ケーブル目視点検)

2BDドロワ下流側ケーブルの切り分け調査（１／４）

ケーブル導体抵抗値増加のメカニズム (1/2)

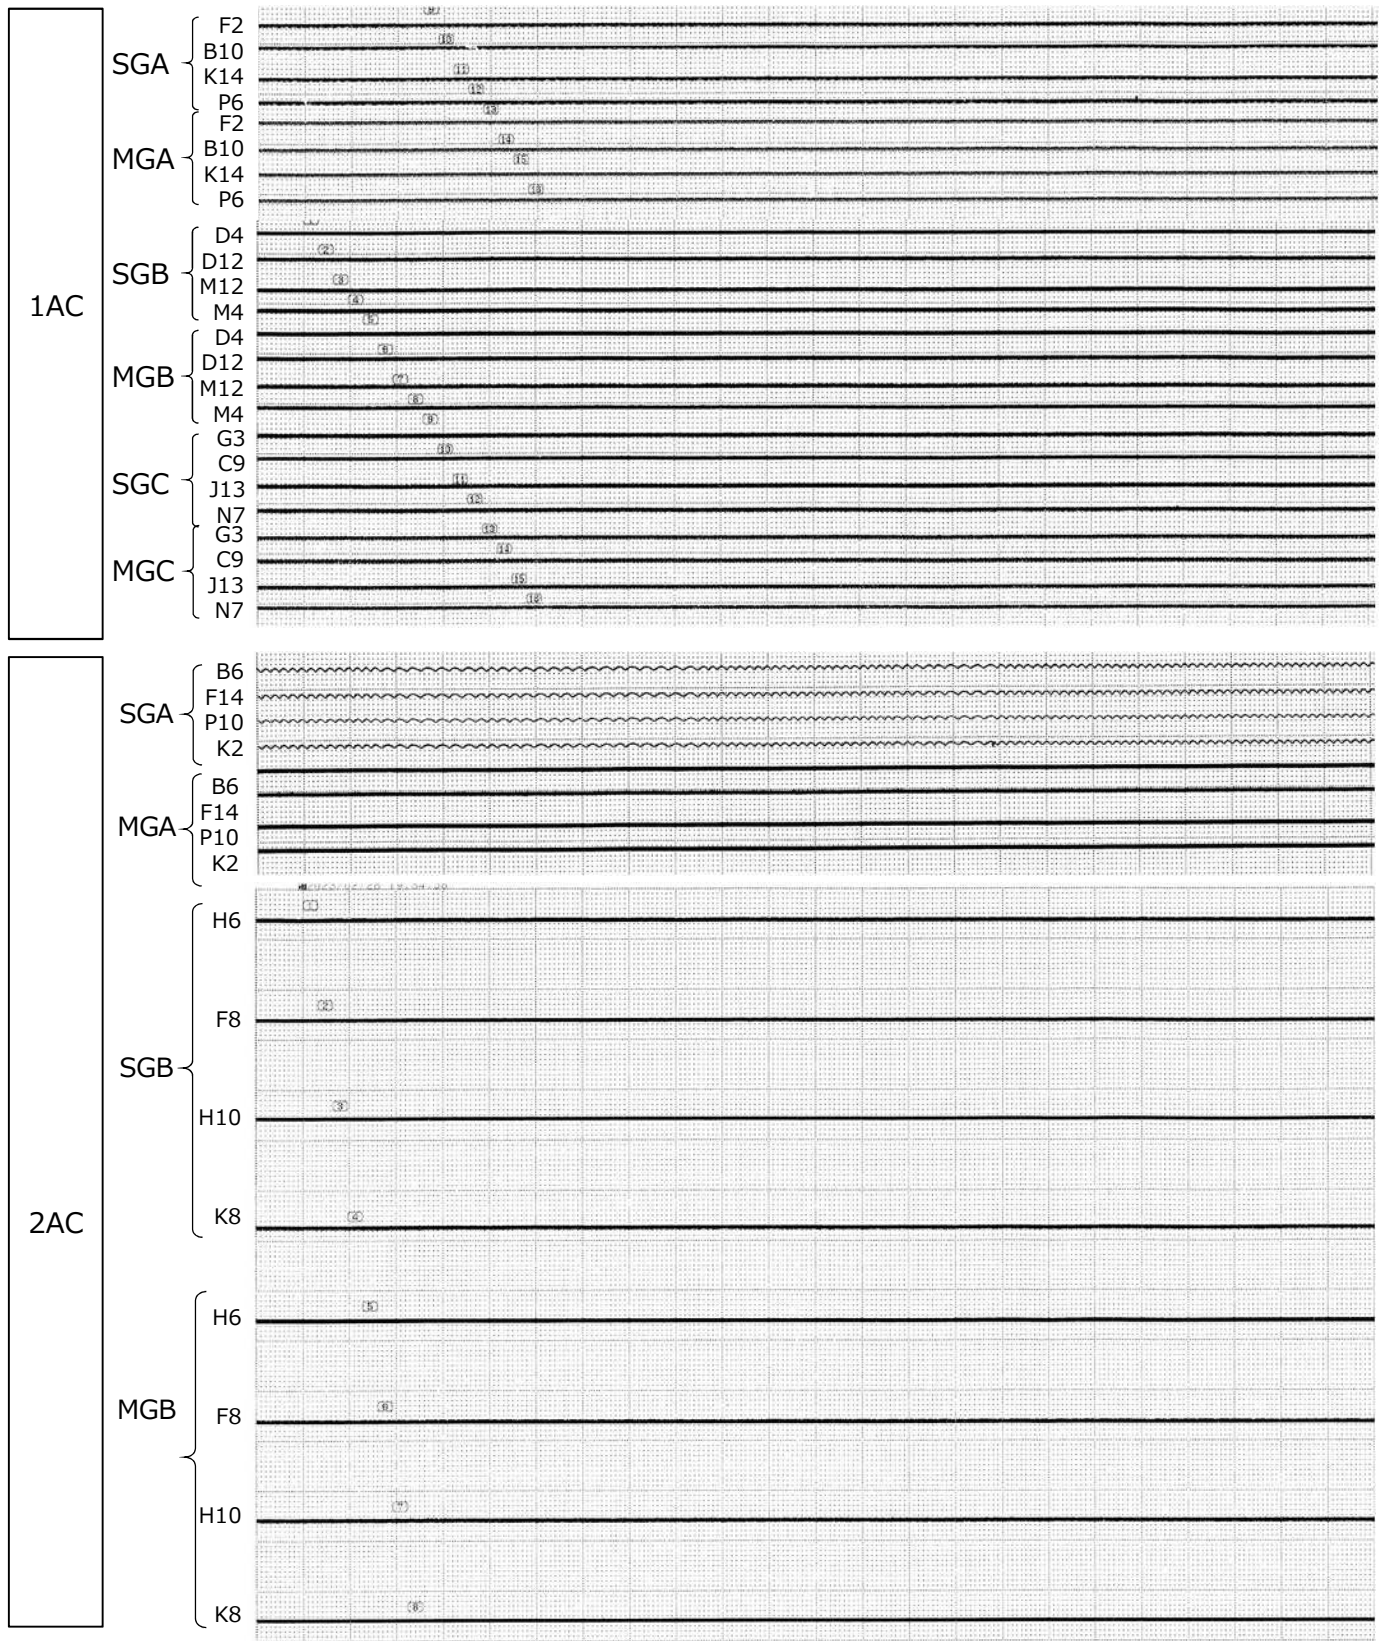
電流値の低下が認められた制御棒３本（D 6、M 1 0、K 4）以外の制御棒４５本について、コイル電流値が５％変動した場合に測定器で記録するように設定していたが、電流値の変動はなく、異常がないことを確認。以下データは電流値変動がないことを後日確認したデータ（2/28に採取したデータ）
