高浜発電所4号機 PR中性子束急減に伴う原子炉自動停止について

## 発電用原子炉施設故障等報告書

件名	高浜発電所4号機 PR中性子束急減に伴う原子炉自動停止について
事象発生の日時	2023年1月30日 15時21分 (原子炉自動停止)
事象発生の場所	高浜発電所4号機 原子炉格納容器内
事象発生の発電用原子炉施設名	計測制御系統施設 制御設備 制御棒駆動装置
事象の状況	<p>1. 事象発生の状況</p> <p>高浜発電所4号機（加圧水型軽水炉、定格電気出力87万kW、定格熱出力266万kW）は定格熱出力一定運転中（モード1）のところ、2023年1月30日15時21分、B中央制御室に「原子炉トリップ」警報が発信し、原子炉が自動停止するとともにタービンおよび発電機が自動停止した。「原子炉トリップ」警報が発信した際、B中央制御室には「PR（Power Range）*1中性子束急減トリップ*2」警報が発信していた。自動停止後のプラント停止状態に異常はなく、同日15時35分に高温停止状態へ移行した。</p> <p>なお、本事象発生前の1月30日0時12分に「CRDM重故障*3」の警報が発信し、制御棒を電磁力で保持している2箇所のラッチのうち1箇所のラッチの電流値が通常よりも低いことを確認したため、「原子炉トリップ」警報が発信する直前まで制御棒駆動装置制御盤内の詳細点検を行っていた。また、制御棒駆動装置（以下、「CRDM」という）の故障を示す警報は、1月25日7時24分と1月29日16時46分にも発信していたが、いずれも電流値等に異常はなく、警報をリセットすることができていた。</p> <p>今回の事象は、「PR中性子束急減トリップ」により原子炉の運転が停止していることから、実用発電用原子炉の設置、運転等に関する規則（以下、「炉規則」という）第134条の「発電用原子炉の運転中において発電用原子炉施設の故障により、発電用原子炉の運転が停止したとき」に該当することを1月30日15時21分に判断した。</p> <p>格納容器排気筒および補助建屋排気筒モニタならびに発電所周辺の野外モニタの指示値には有意な変動がなく、周辺環境への影響はなかった。</p> <p>*1 出力領域（Power Range）：中性子束の数値は原子炉の出力状況に応じて異なることから、中性子束検出器で監視する中性子束の数値の幅を「中性子源領域（SR（Source Range））」、「中間領域（IR（Intermediate Range））」、「出力領域（PR）」に区分し監視しており、当該事象発生時は出力領域で中性子束の数値を確認していた。</p> <p>*2 運転中の中性子束を測定する検出器が4つ設置されている。中性子束検出に異常があった場合、原子炉を停止させ警報が発信する。4つの検出器のうち、

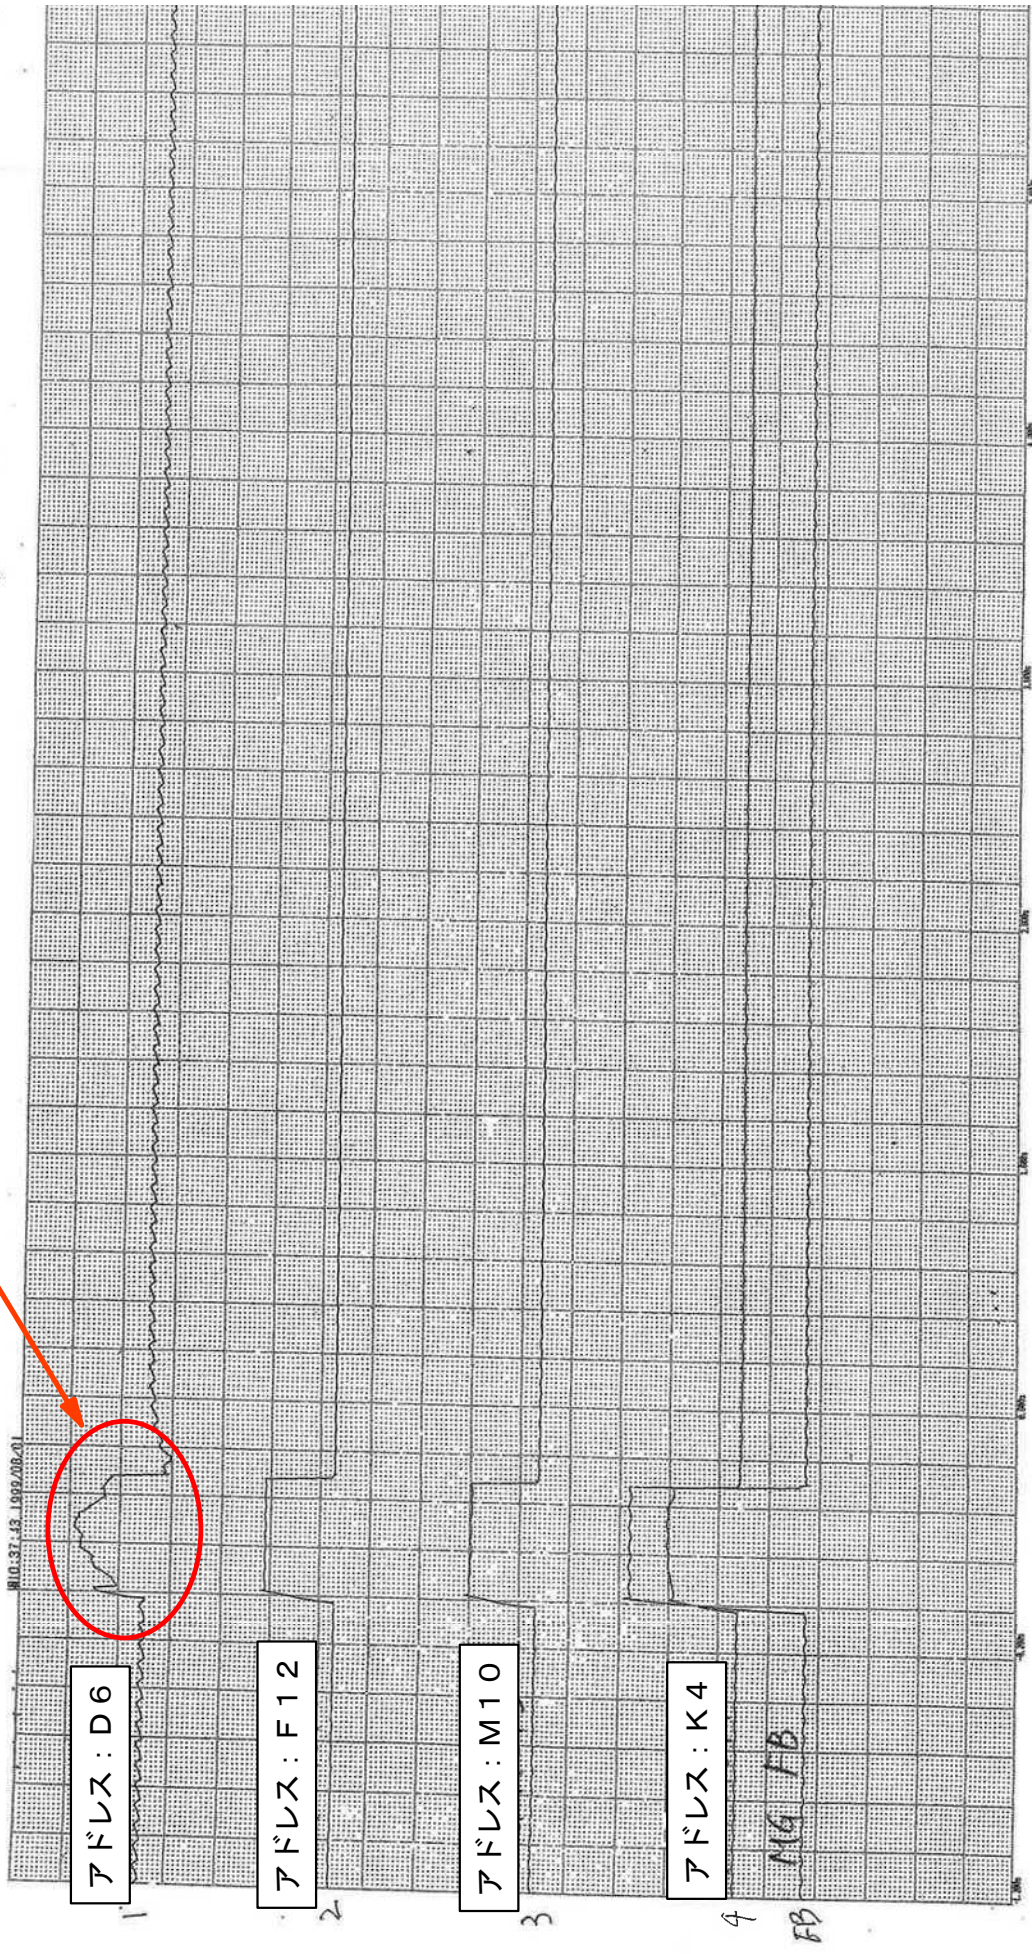
パワーキャビネット (2BD) のMGコイル電流波形

1月30日00時12分に再度「CRDM重故障」警報が発信したことから、現地表示灯を確認した結果、これまでと同様に2BDにて「重故障」表示灯が点灯していることを確認したため、再度、各部の点検を行った結果、2BDに属する制御棒12本のうち制御棒1本（D6）のMGコイルの電流値が通常よりも低いことを確認した。そのため、MGコイルの電流を制御する電流制御ユニット（以下、「ドロウ」という）に測定器を接続し、全電流\*8を流し電流波形を確認したところ、当該コイルの電流波形が通常と異なる形であることを確認した。

他波形と比較して、波形の立ち上がり立ち下げがきれいな形となっていない

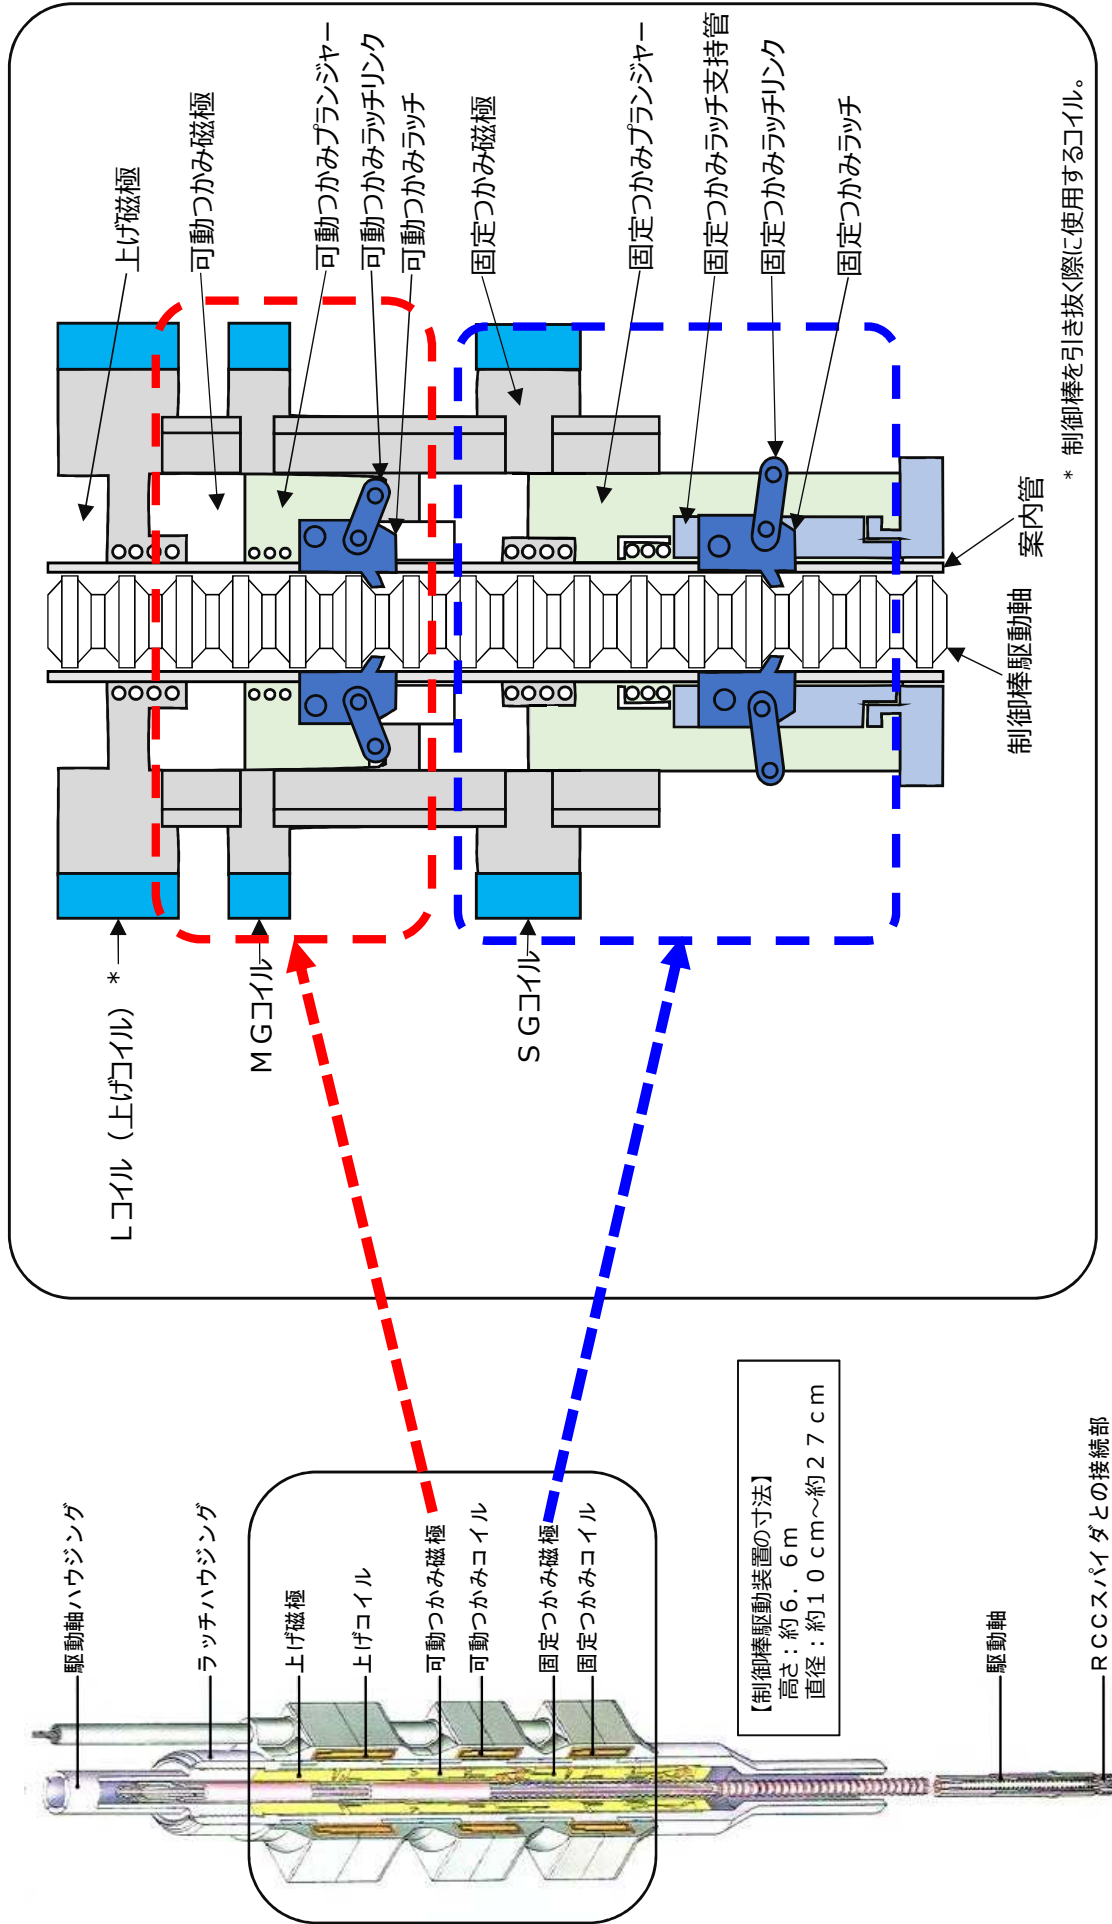
## 制御棒は落下しないと判断した根拠概要

今回、MGコイルの制御装置の点検を行っていたが、そのためにMGコイルの制御装置の電源開放を行っても、SGコイルが保持する機構であり、また今回点検前にSGコイル電流の測定結果より、制御棒は保持されていることを確認したため、落下しないと判断していた。

MGコイル、SGコイルのいずれかで固定が可能な構造となっている。

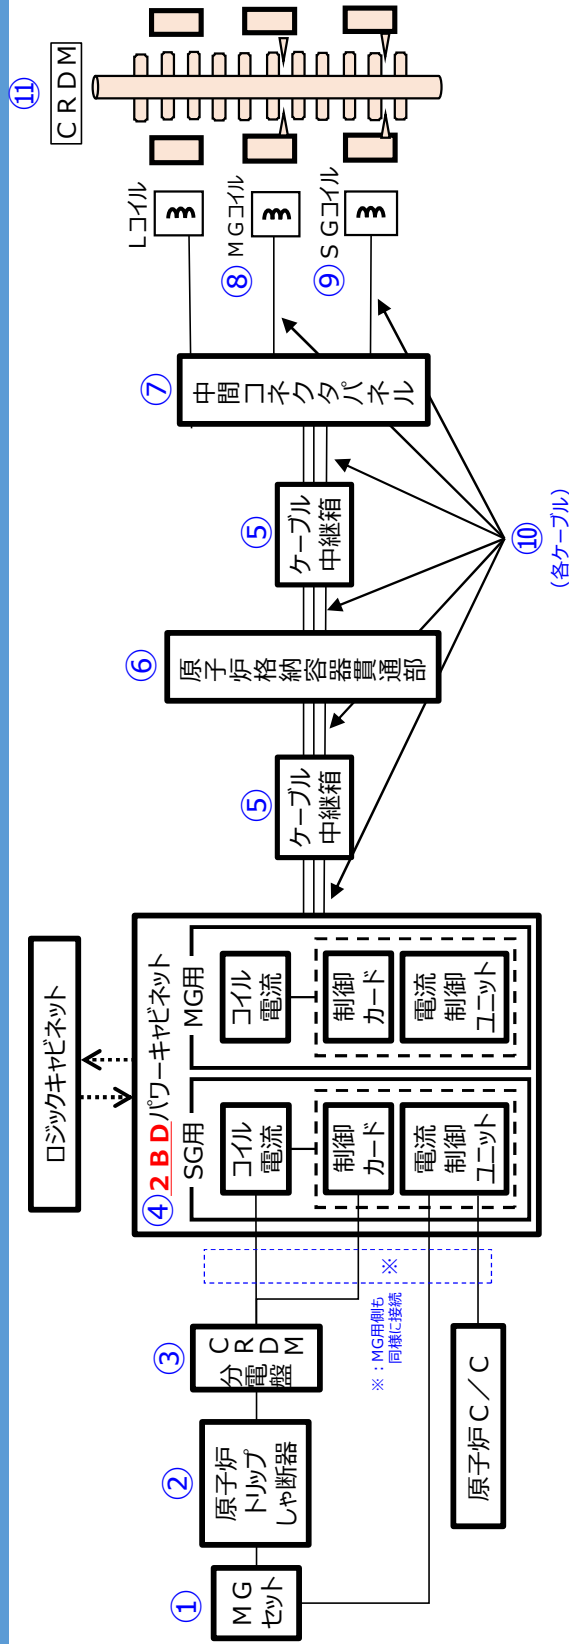
# CRDM各部位点検結果 (3 / 3)

要因分析図に基づき「CRDM重故障」警報発信の原因調査を実施した結果、CRDMを構成する各機器について異常はなかったが、「CRDM重故障」警報の再発をうけた追加調査により、原子炉格納容器貫通部において制御棒D6、M10、K4のケーブルの導体抵抗値が増加していることを確認した。

※: 一時的な電流低下が確認されたため、追加調査を実施。  
追加調査の結果、制御棒M10(SG, MG), D6(MG), K4(SG)において導通抵抗値が増加していることを確認した。
