D破碎帯 ボーリングコア観察結果

第1.2.3.4.34図 D破碎帯 ボーリングコア観察結果

D破碎帯 剥ぎ取り調査結果(3UK-B1破碎部)

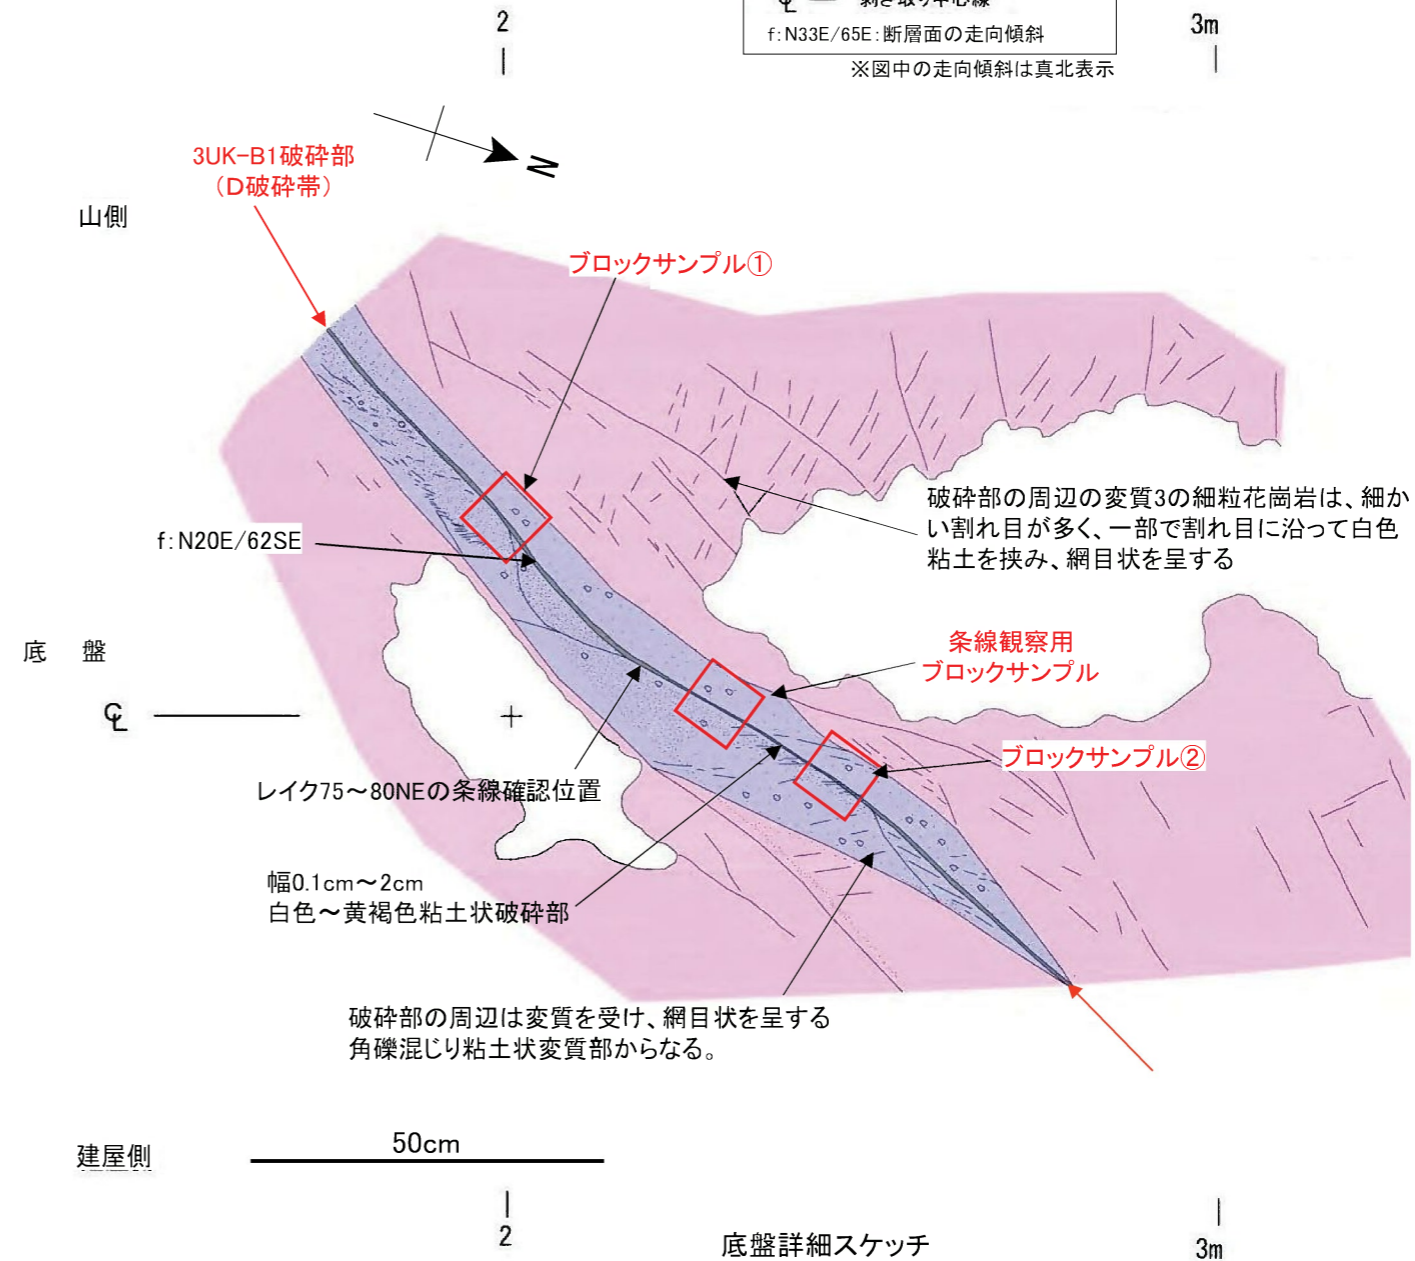
3UK-B1破碎部
(D破碎帯)

- 3UK-B1破碎部の性状
- ・走向傾斜はN20E/62SE。
 - ・破碎幅は0.1cm～2cm、白色から黄褐色の粘土状破碎部からなる。
 - ・露頭観察では最新面に接する粘土上面にレイク75～80NEの条線が見られる。

露頭観察において、他の断層に切られることなく、直線性・連続性に富む断層を1本確認した。この断層面で条線を確認した。

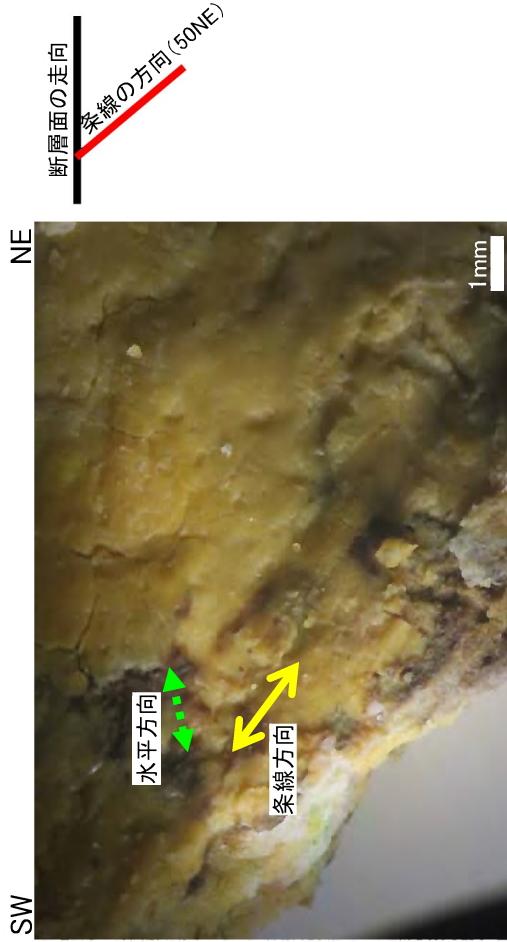
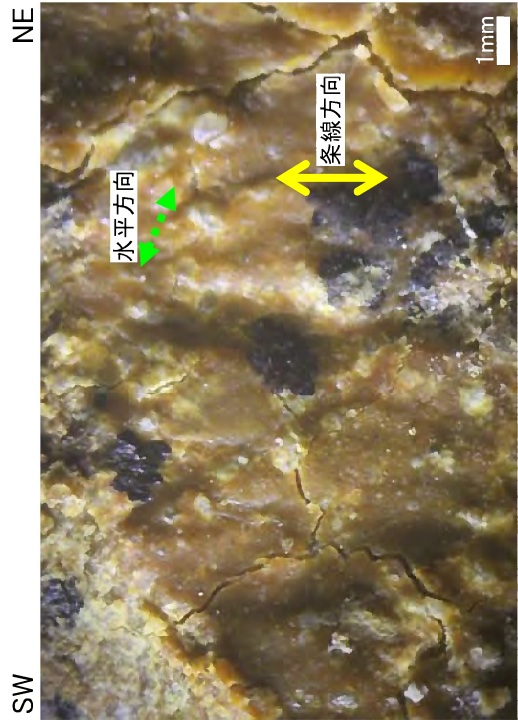
第1.2.3.4.37図 D破砕帯 条線観察結果 (3UK-B1 破砕部)

•破砕部の条線観察では、最新面に接する粘土上面に69NEの起伏(凹部の輪郭は直線性に欠ける)と50NEの条線を確認。

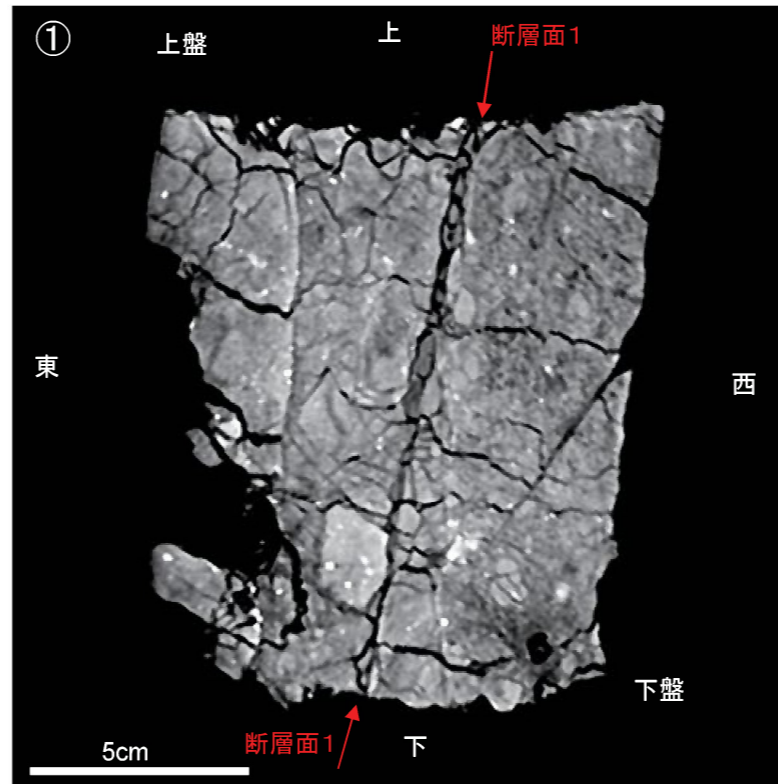
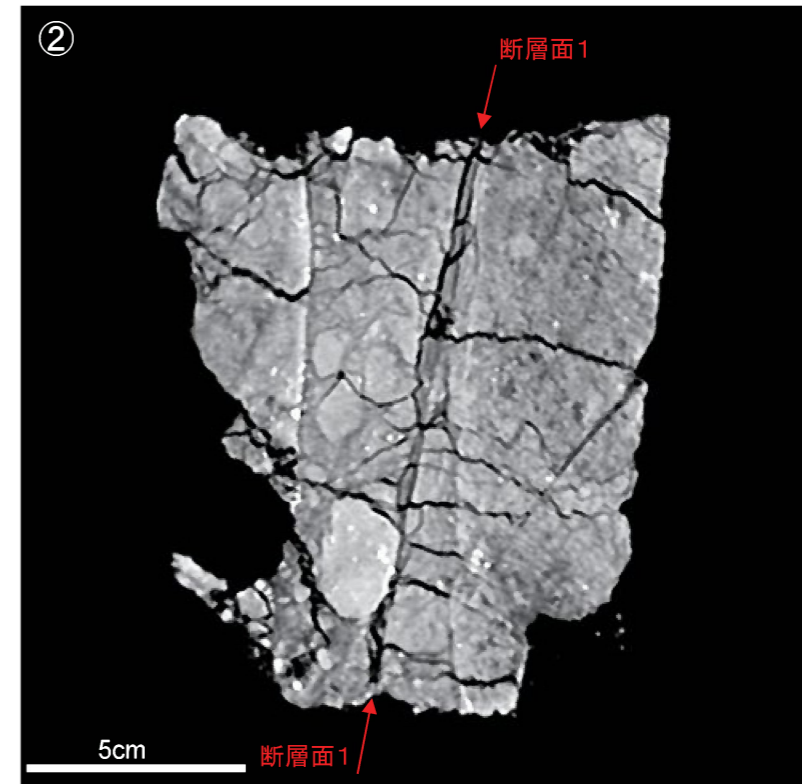
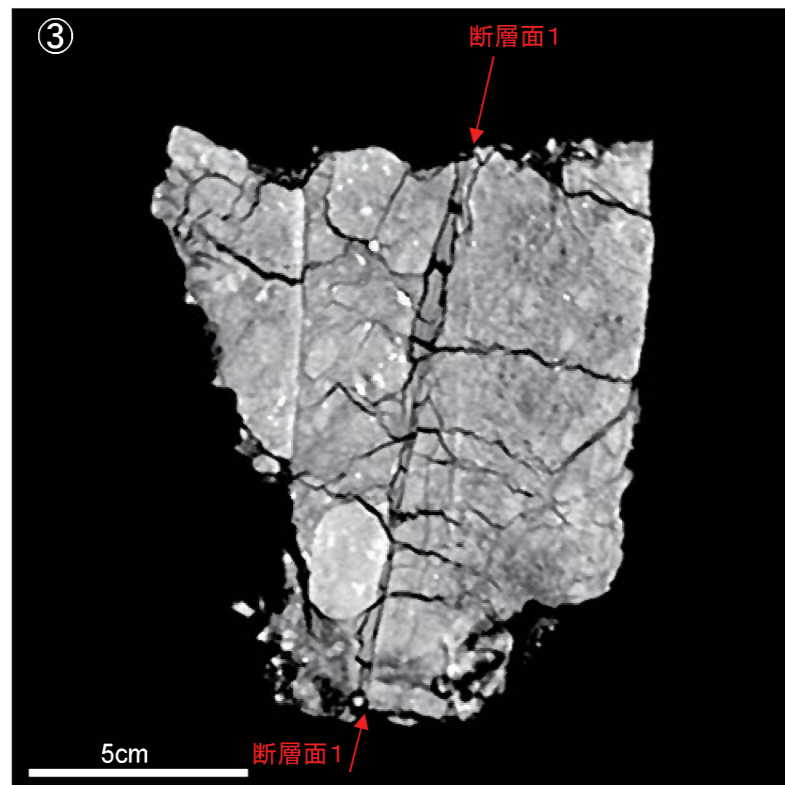
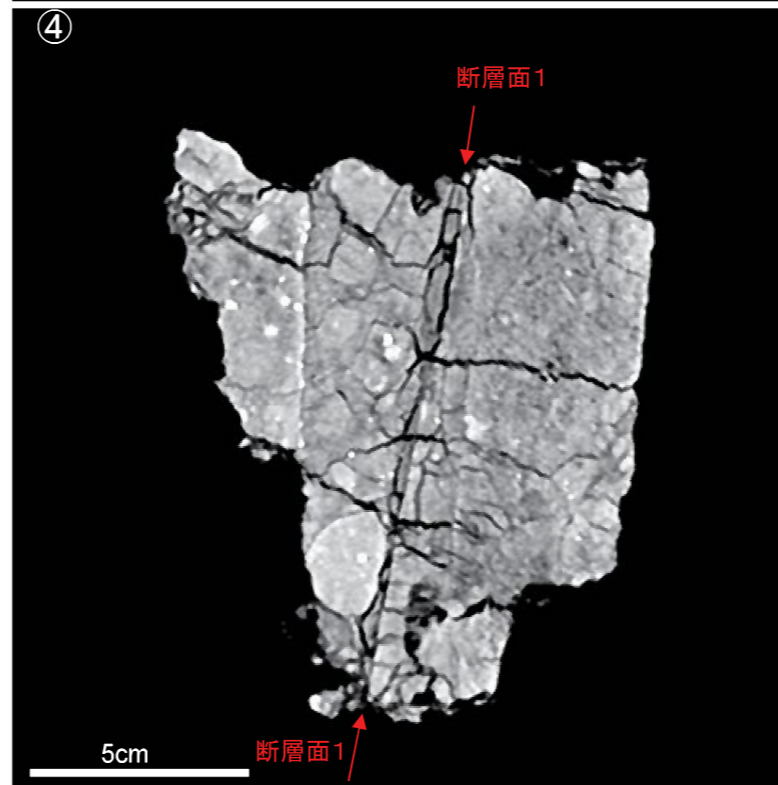
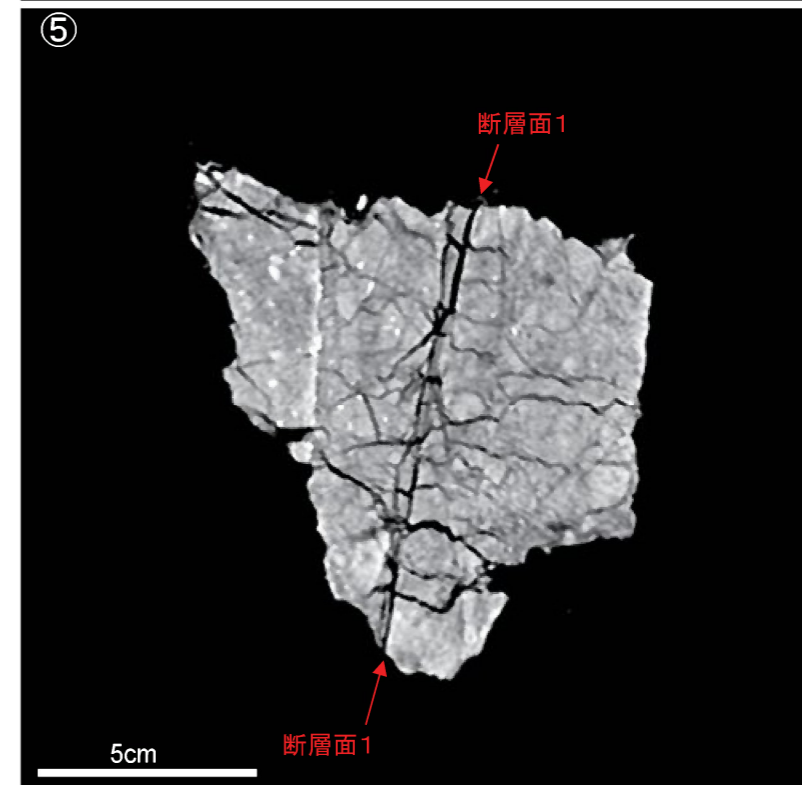
D破碎帯 CT画像観察結果(3UK-B1破碎部)(1)

CT画像による試料内部の連続観察から、断層面1のみ認められる。この断層面1が露頭観察での断層に対応する。断層面1は三次元的に途切れることなく連続し、直線性に富む。CT画像観察の結果、断層面1は他の構造に切られず、三次元的に直線性・連続性が相対的に富むことを確認した。

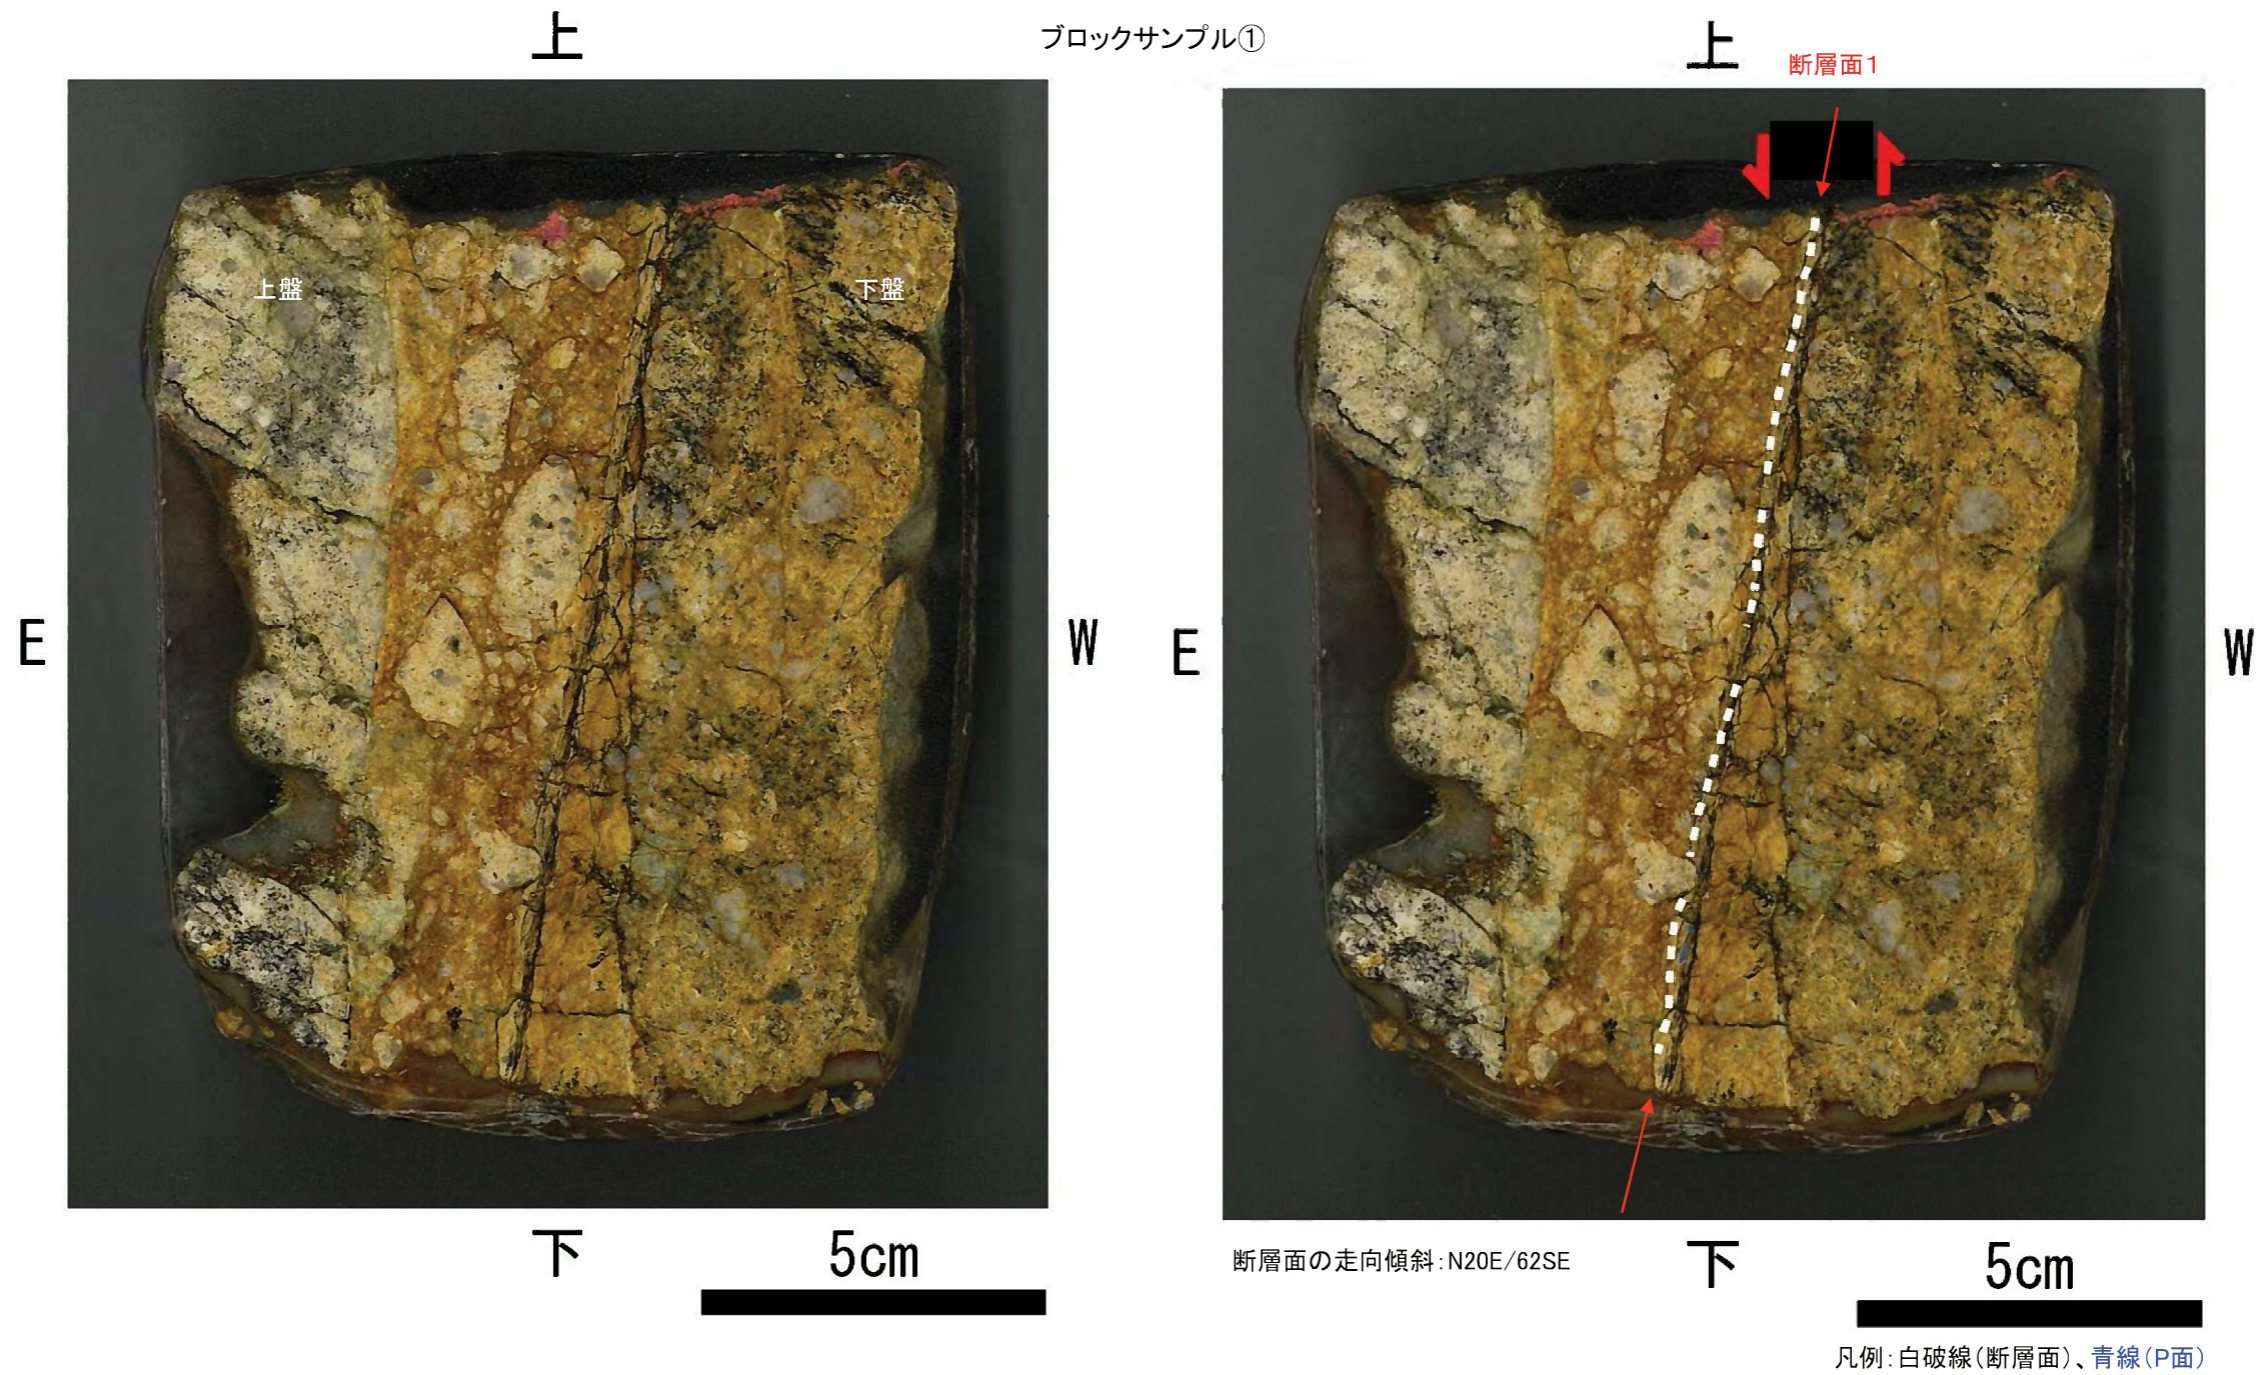
D破碎帯 研磨片観察結果(3UK-B1破碎部)

- ・CT画像観察で認められた断層面1のみ認められる。
- ・断層面1は直線性・連続性に富む。
- ・断層面1は複合面構造により正断層成分を示す。
- ・研磨片観察の結果からも、断層面1は他の構造に切られず、連続性・直線性が相対的に富むことを確認した。

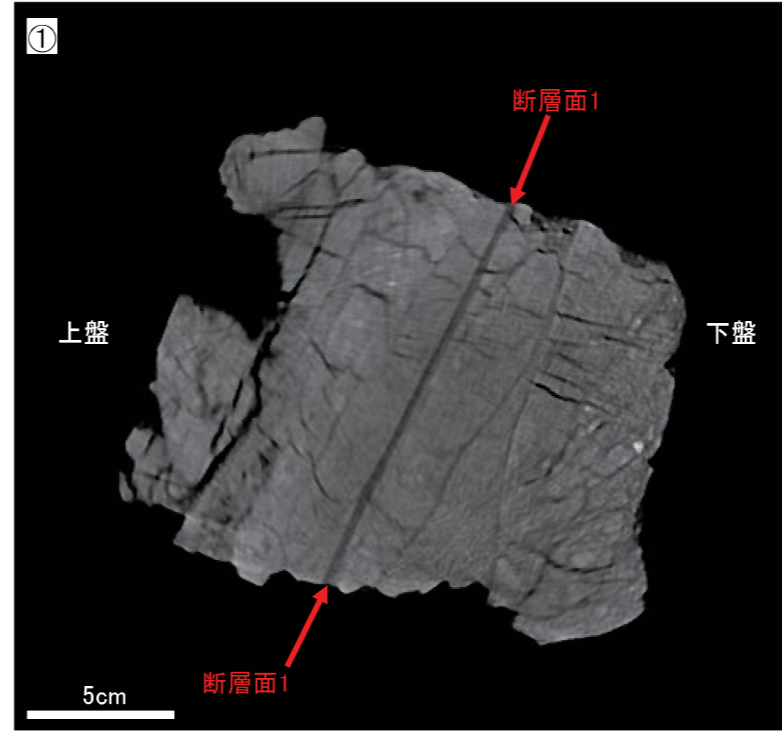
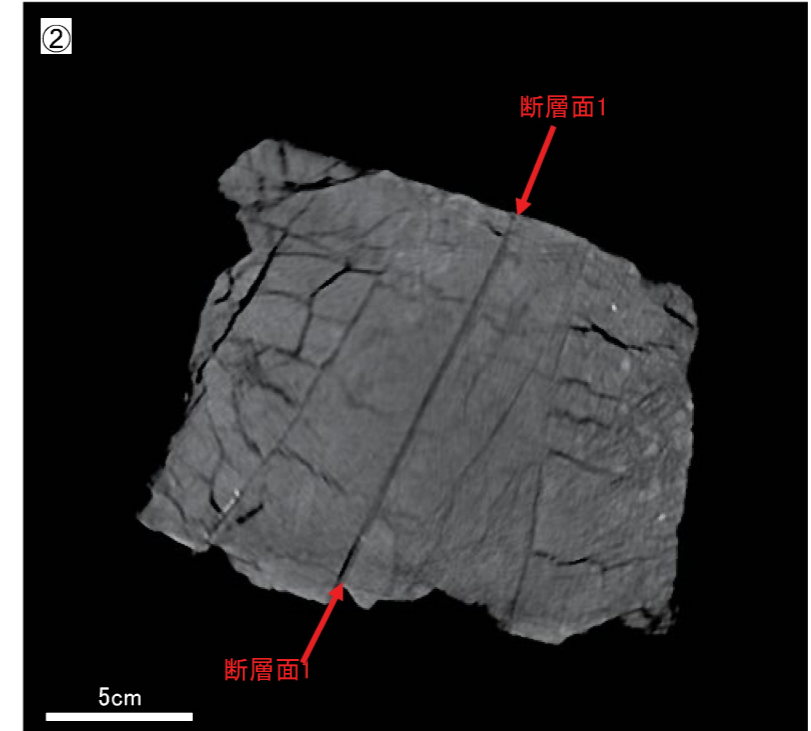
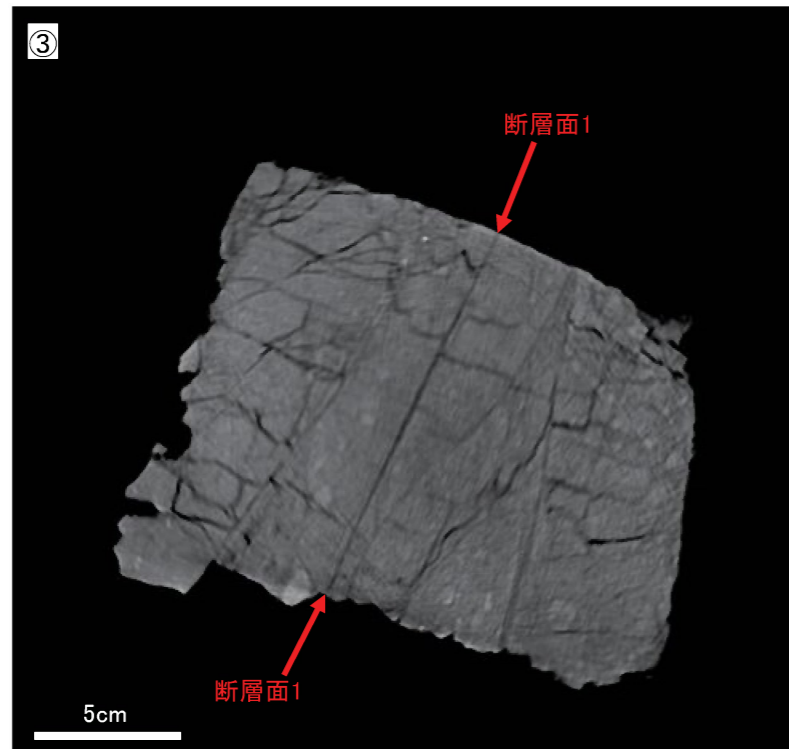
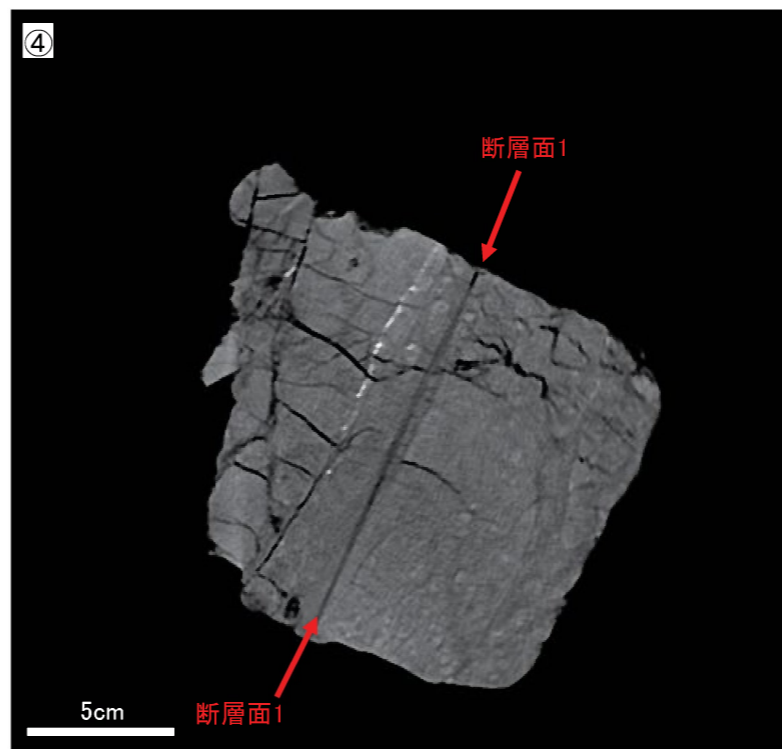
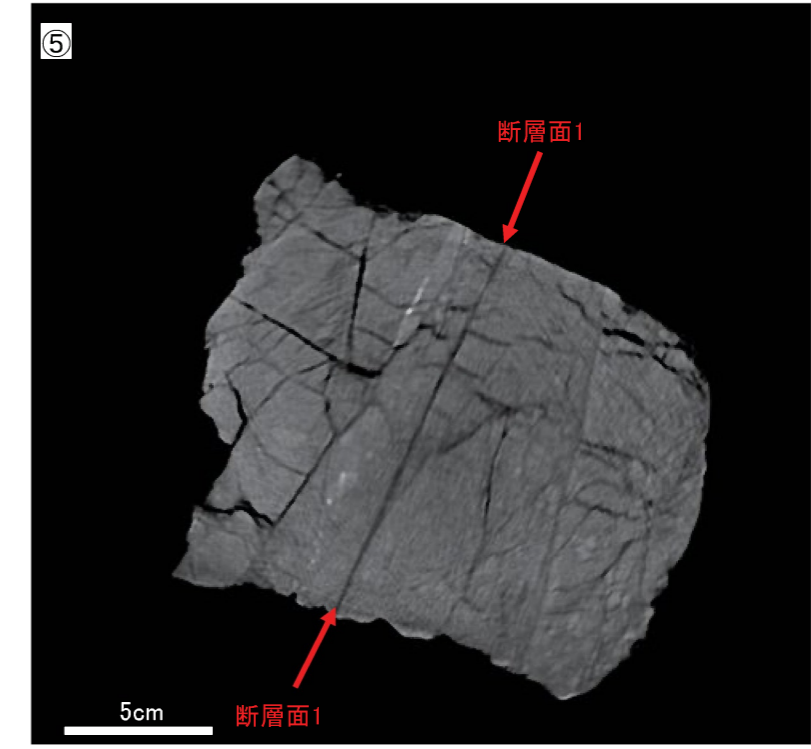
第1.2.3.4.40図 D破碎帯 CT画像観察結果(3UK-B1 破碎部)(2)

- ・ CT画像による試料内部の連続観察から、断層面1が認められる。この断層面1が露頭観察での断層に対応する。
- ・ 断層面1は三次元的に途切れることなく連続し、直線性に富む。
- ・ CT画像観察の結果、断層面1は他の構造に切られず、三次元的に直線性・連続性が相対的に富むことを確認した。

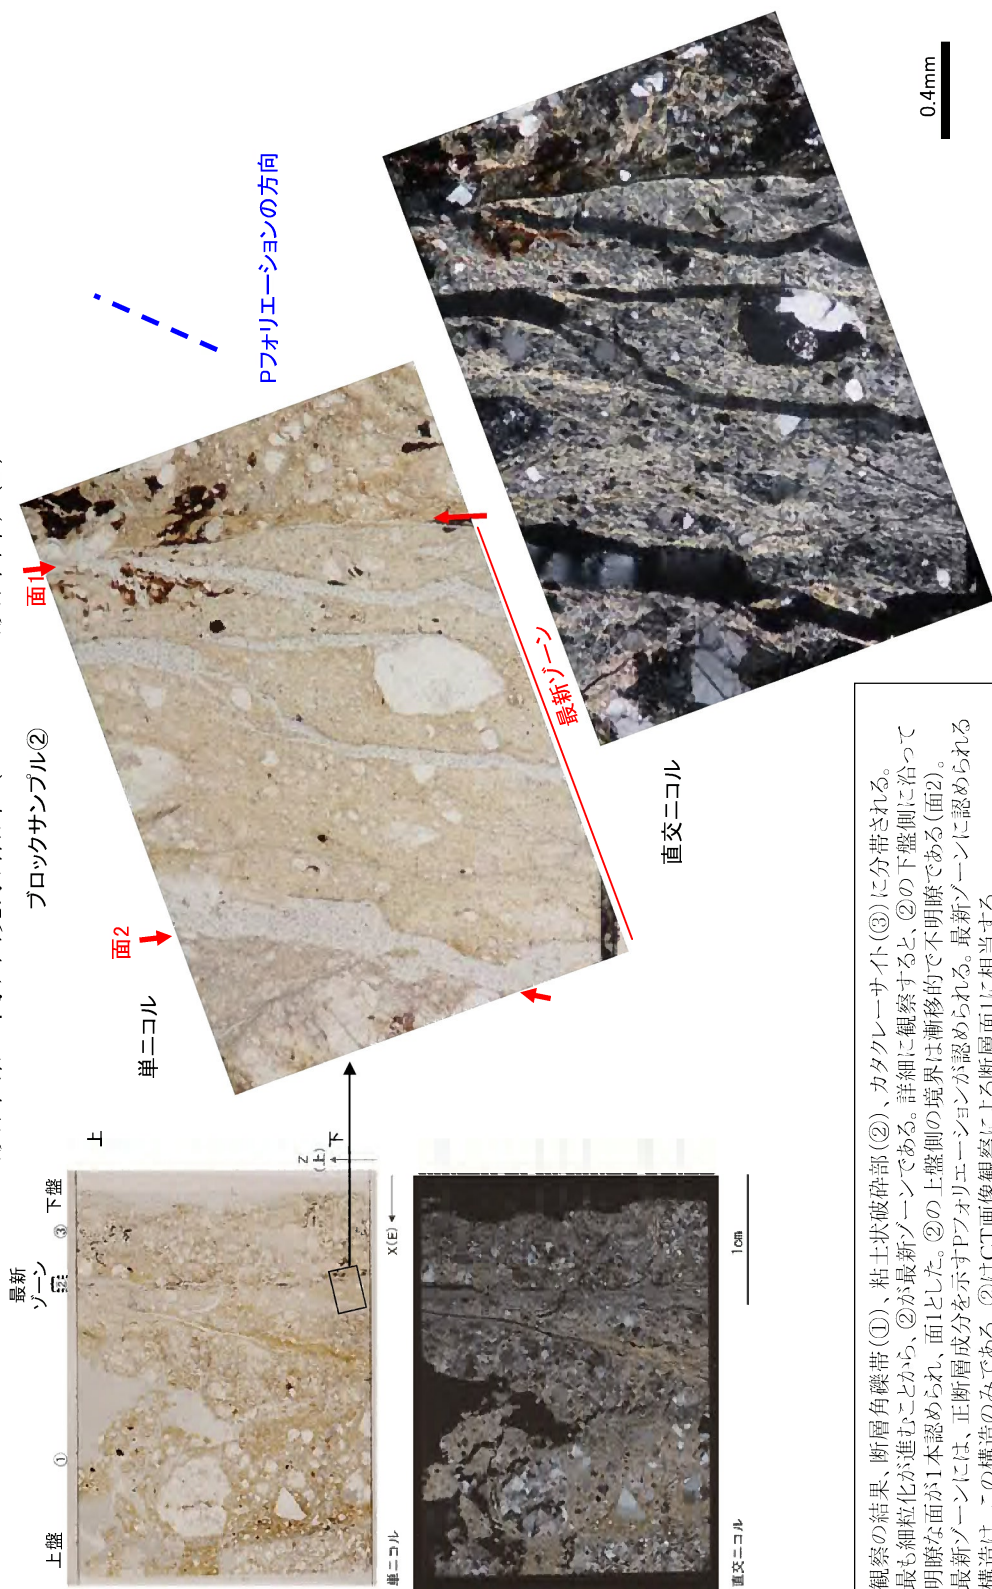
第1.2.3.4.41図(2) D破砕帯 薄片観察結果 (3UK-B1 破砕部) (2)

・ 観察の結果、断層角礫帯(①)、粘土状破砕部(②)、カタクレーサーサイト(③)に分帯される。最も細粒化が進むことから、②が最新ゾーンである。詳細に観察すると、②の下盤側に沿って明瞭な面が1本認められ、面1とした。②の上盤側の境界は漸移的で不明瞭である(面2)。最新ゾーンには、正断層成分を示すPフオリエーションが認められる。最新ゾーンに認められる構造は、この構造のみである。②はCT画像観察による断層面1に相当する。

・ 薄片観察の結果、面1が連続性に富み、最も細粒化が進んだ破砕部を伴うこと確認し、最新面と認定した。また、最新ゾーンには層状構造は認められない。

・ 断層の走向傾斜がN20E/62SE、条線角度が50NE及び69NEであることから、最新活動は左横ずれを伴う正断層センスである。

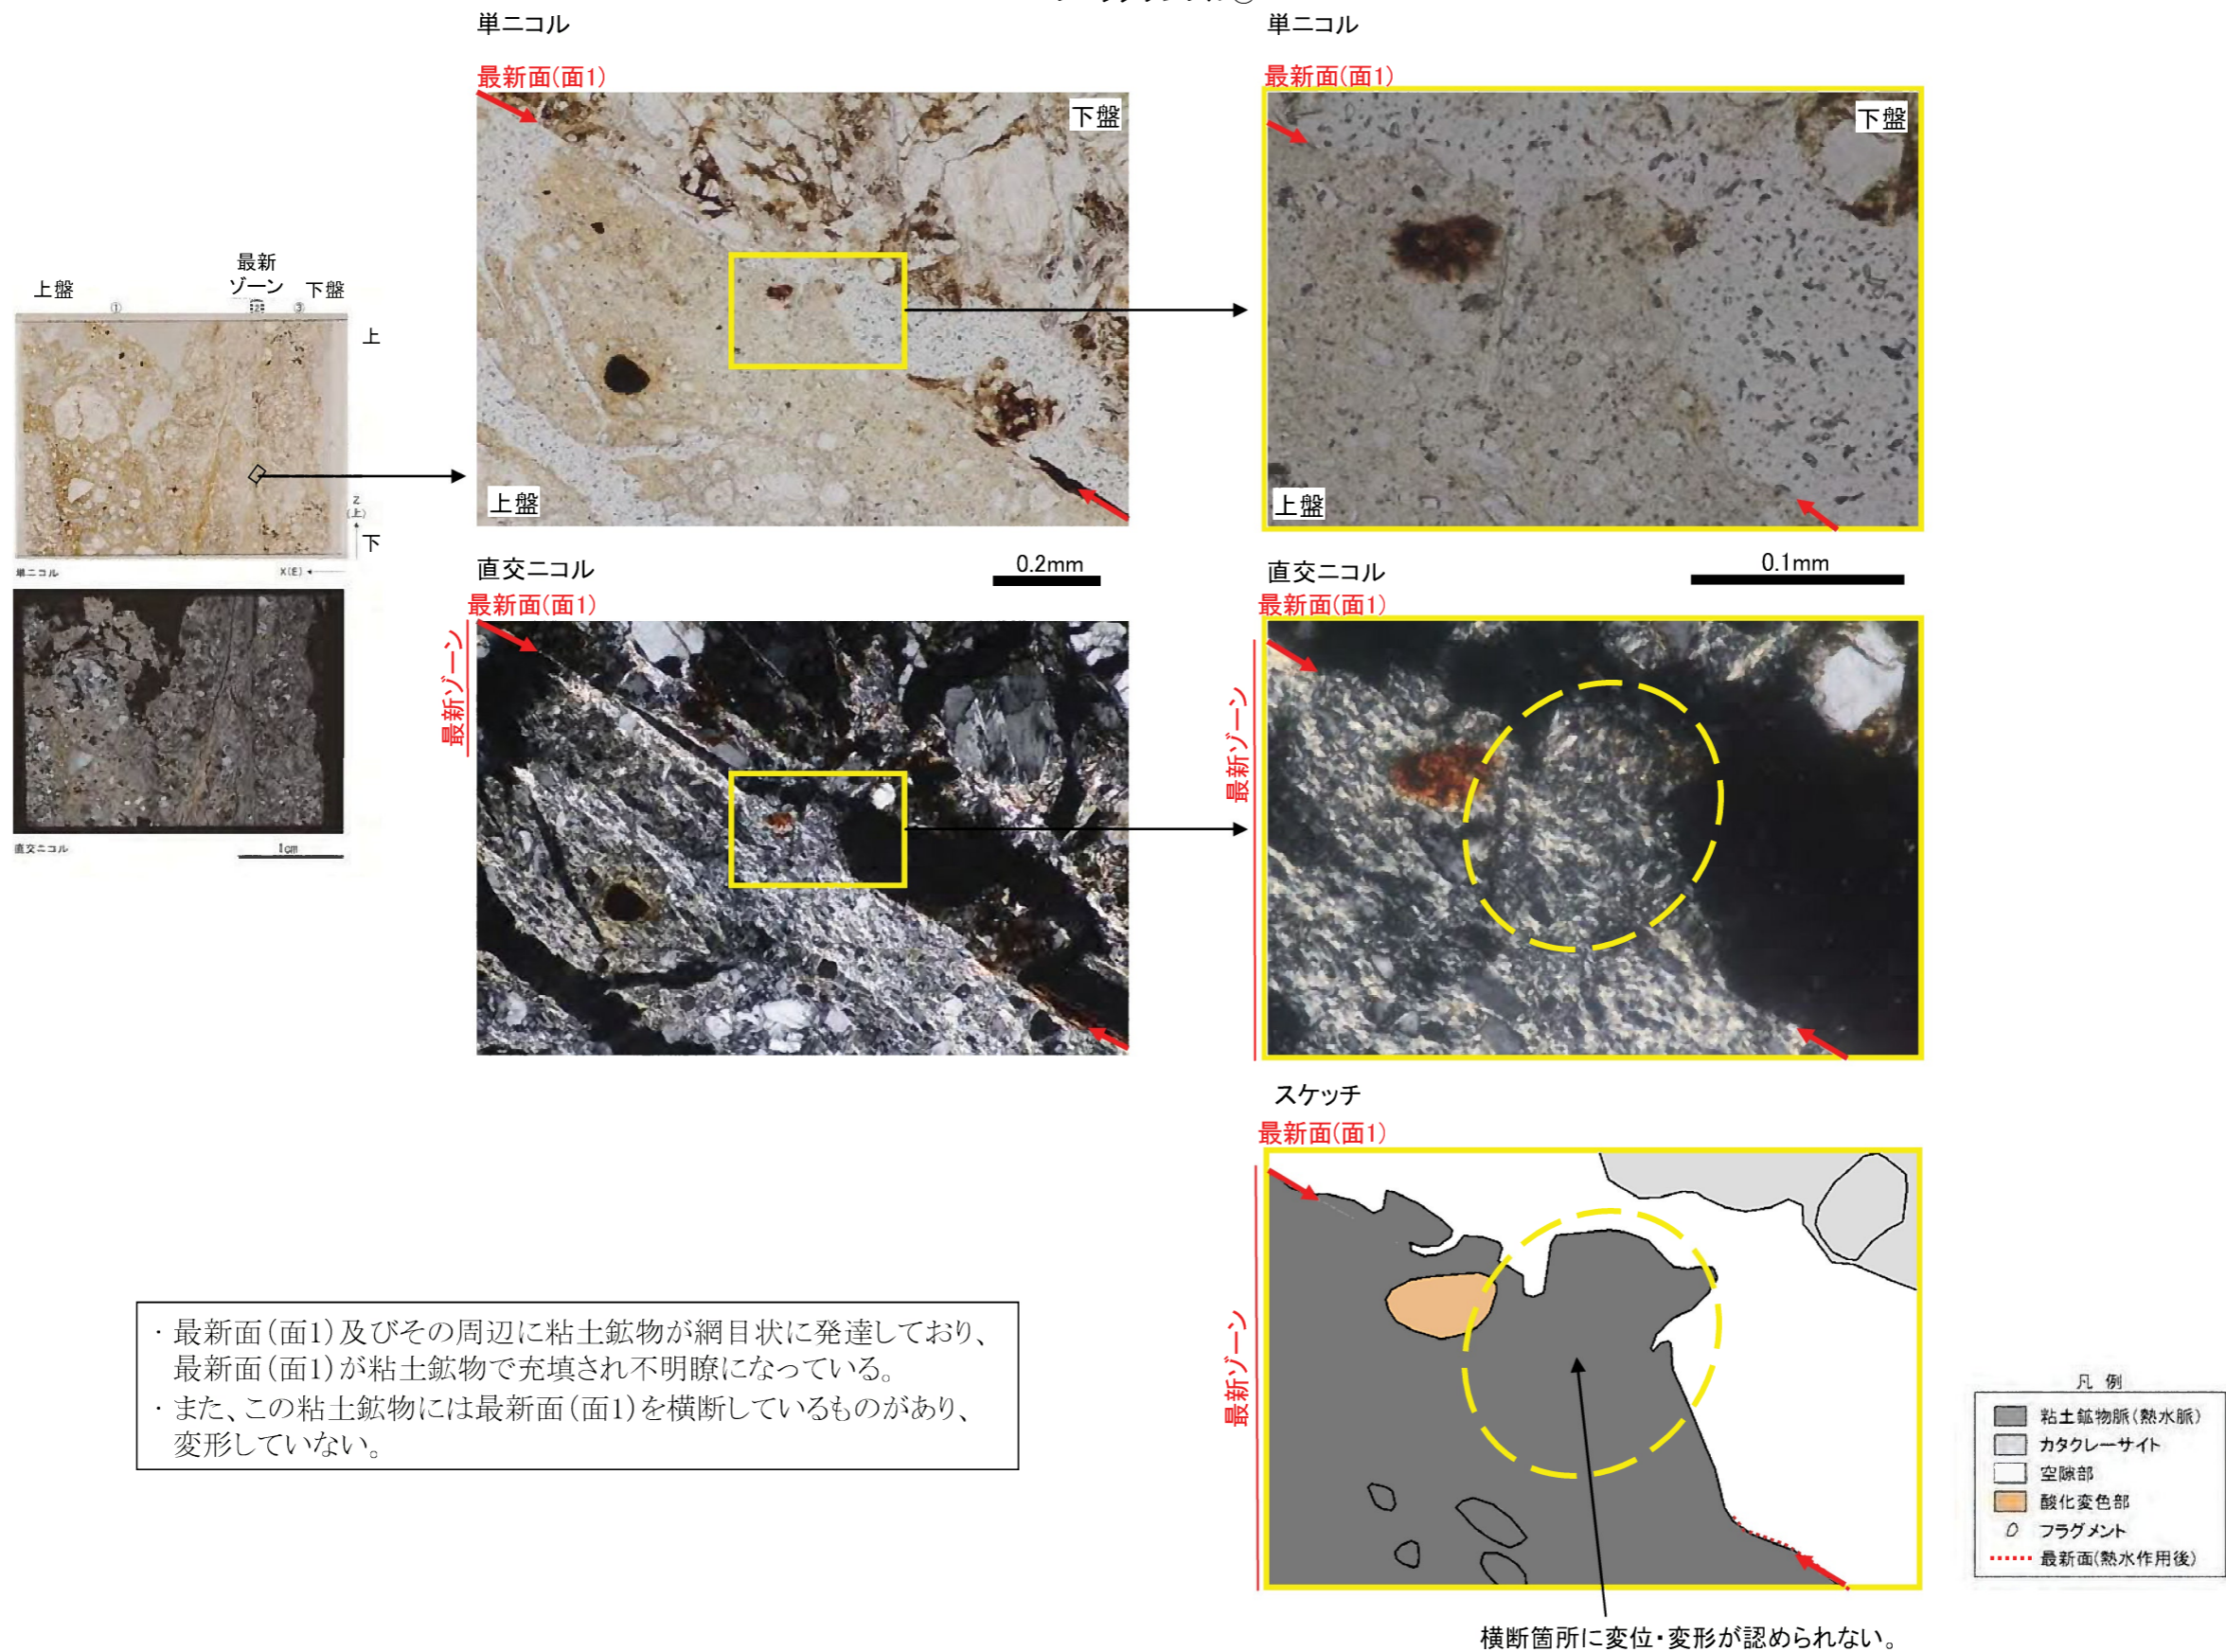
第1.2.3.4.41図(3) D破碎帯 薄片観察結果 (3UK-B1 破碎部) (3)

・最新面(面1)及びその周辺に粘土鉱物が網目状に発達しており、最新面(面1)が粘土鉱物で充填され不明瞭になっている。
 ・また、この粘土鉱物には最新面(面1)を横断しているものがあり、変形していない。

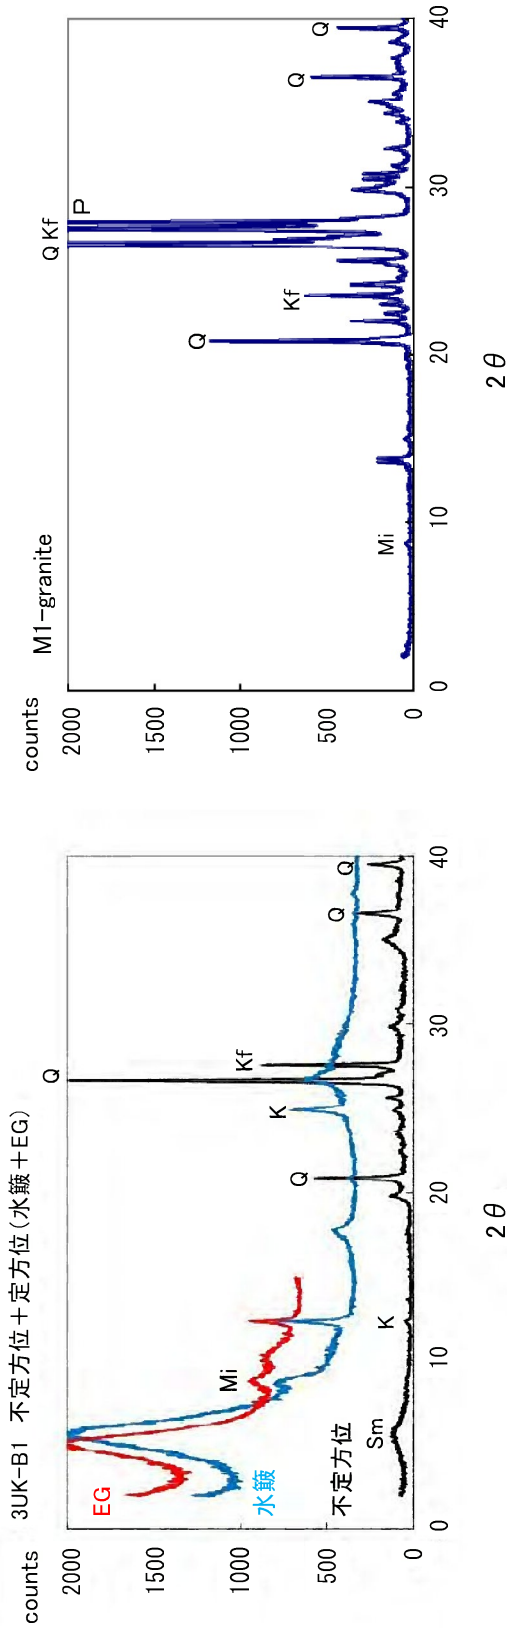
D破砕帯 XRD分析結果(3UK-B1破砕部)

3UK-B1破砕部は新鮮花崗岩に比べ斜長石やカリ長石の割合が小さくなっている。
 一方、3UK-B1破砕部はスメクタイト、カオリン 鉱物(雲母粘土鉱物(雲母粘土鉱物は水鏡でのみ確認))を生成している。
 よって、3UK-B1破砕部は熱水変質作用を受けていると判断される。

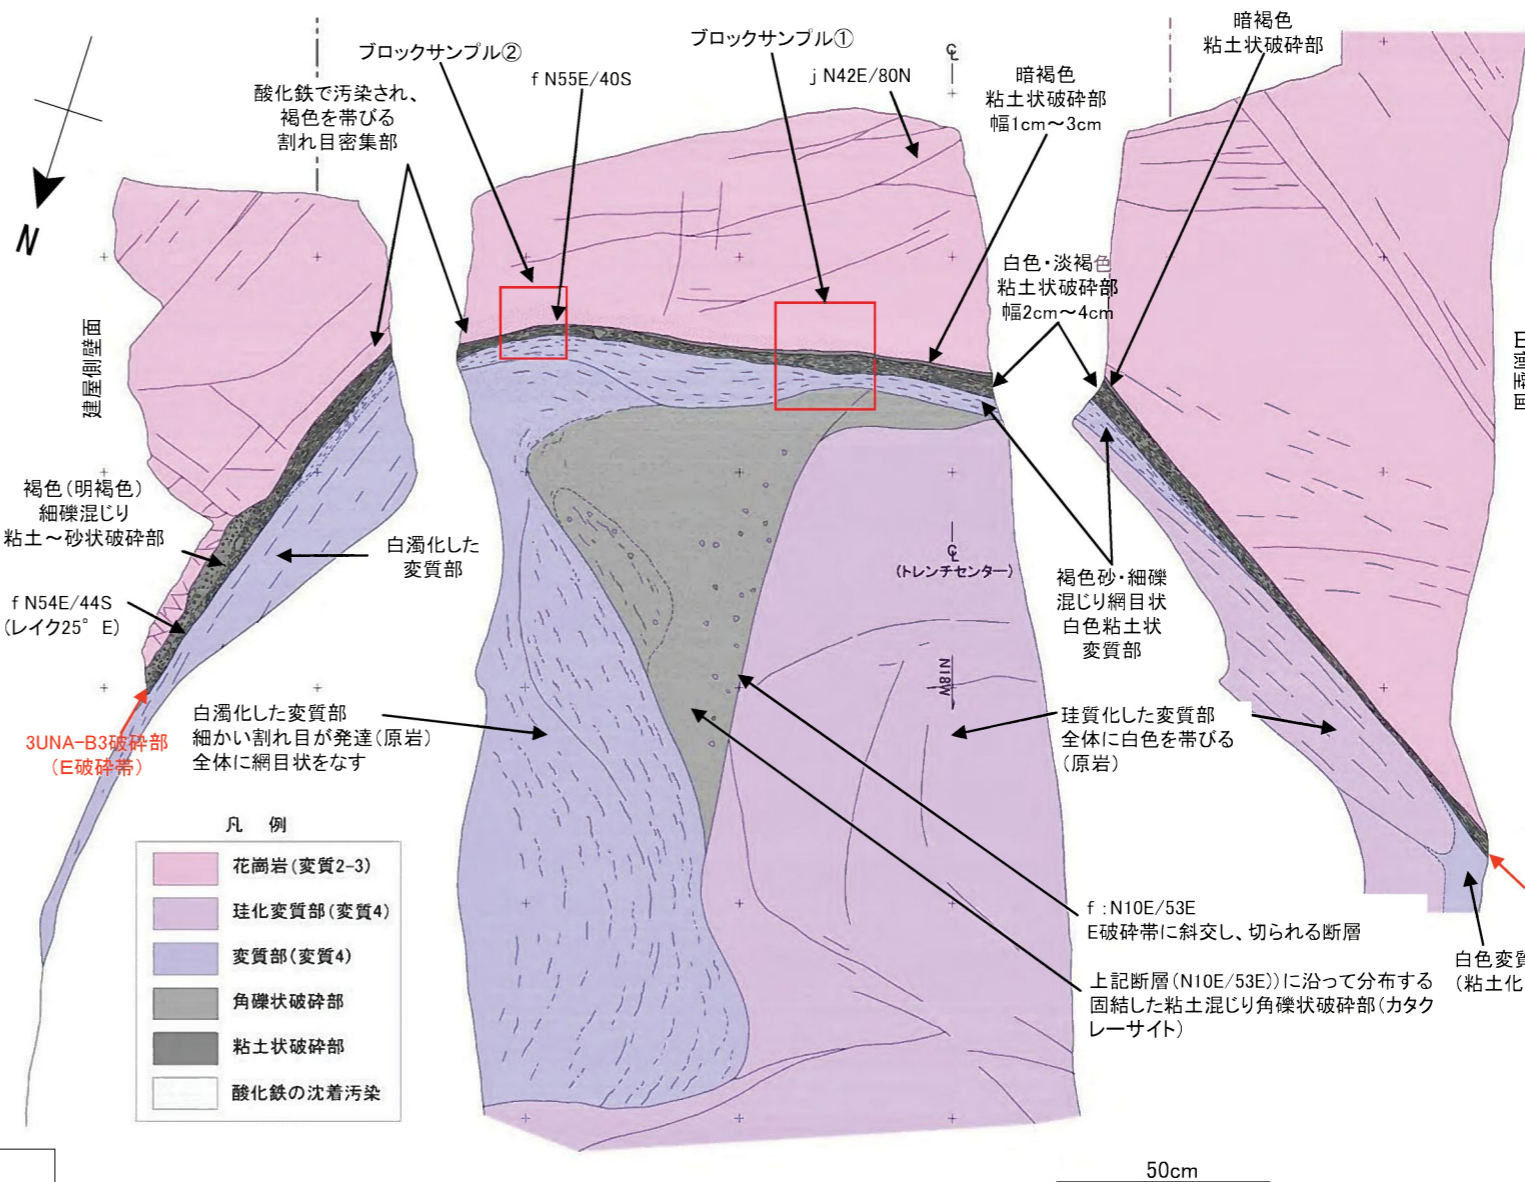
詳細スケッチ

- ・走向傾斜はN55E/40S。
- ・破碎幅は1cm~4cm、白色・淡褐色~暗褐色粘土状破碎部からなる。
- ・条線は認められない。

露頭観察において、他の断層に切られることなく、直線性・連続性に富む断層を1本確認した。
