D破碎帯 ボーリングコア観察結果

第1.2.3.4.34図 D破碎帯 ボーリングコア観察結果

D破碎帯 剥ぎ取り調査結果(3UK-B1破碎部)

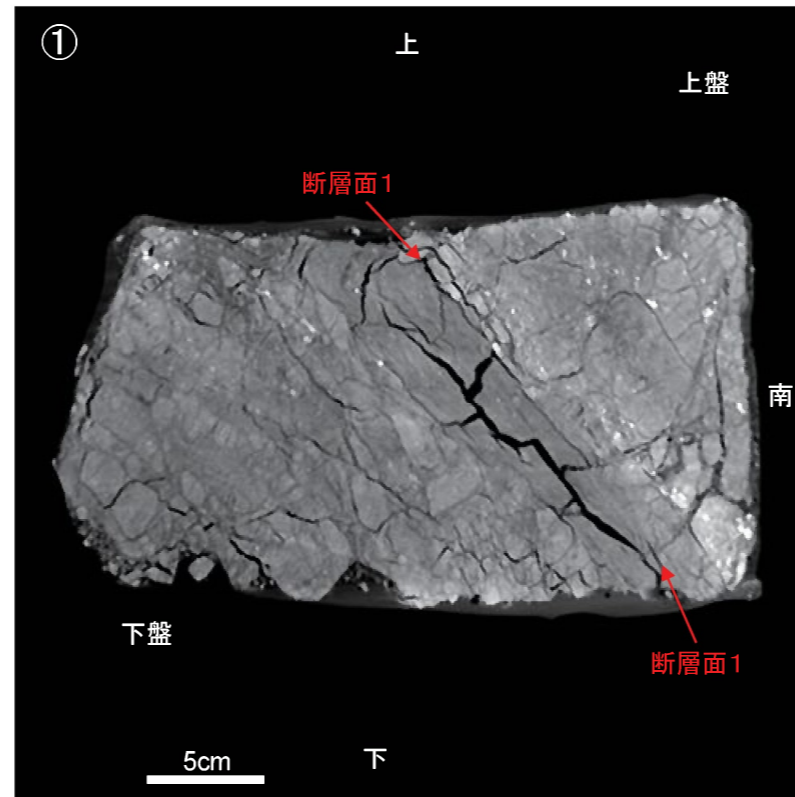
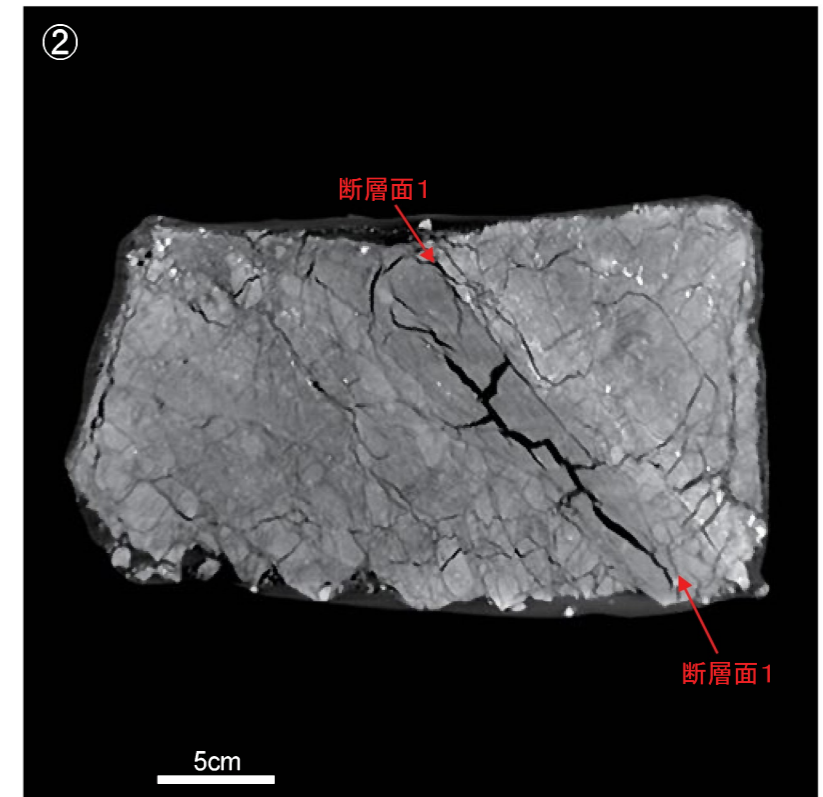
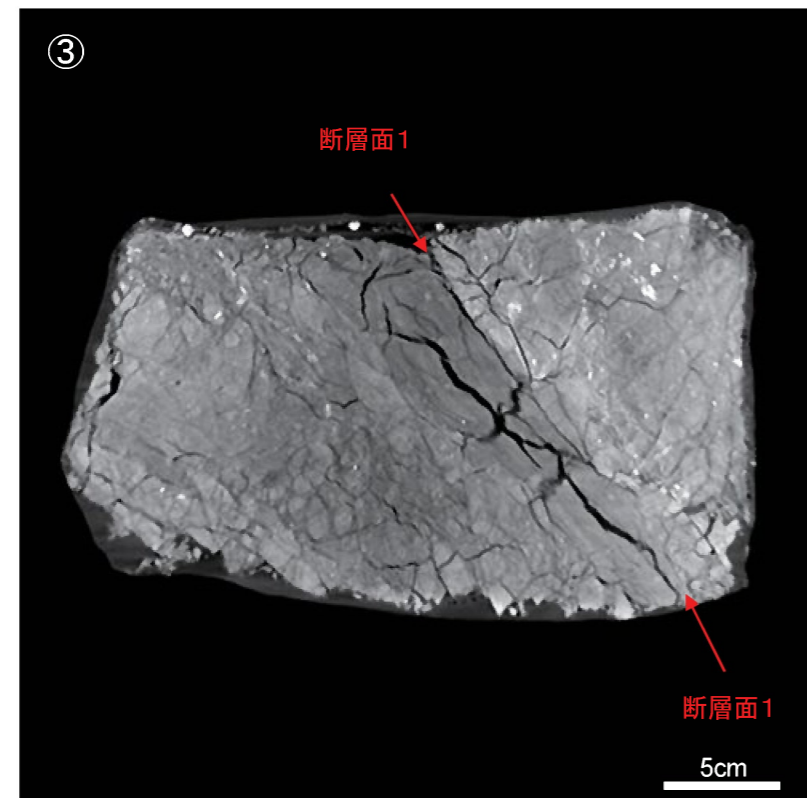
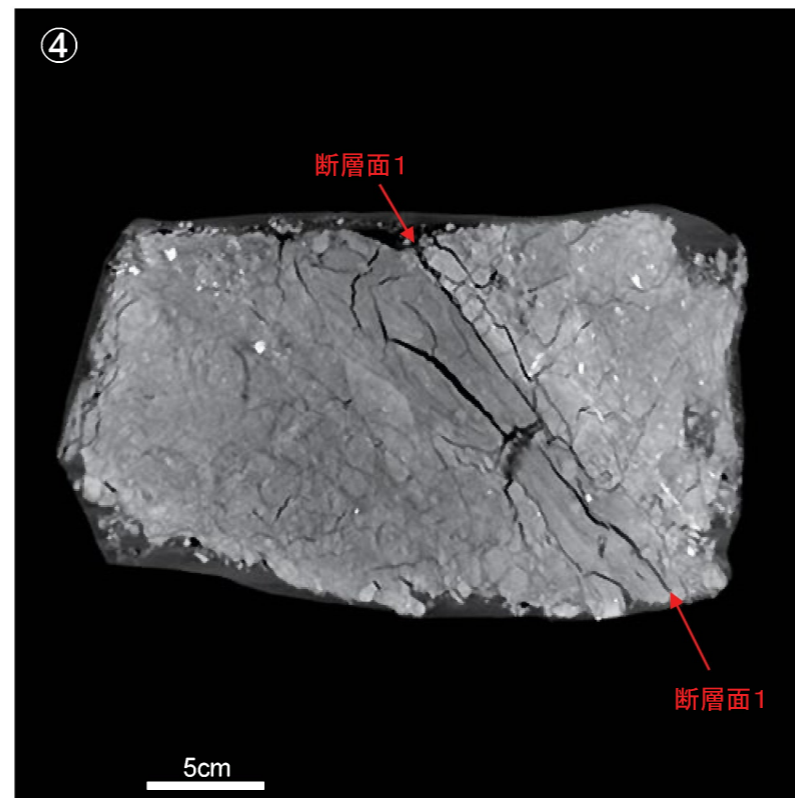
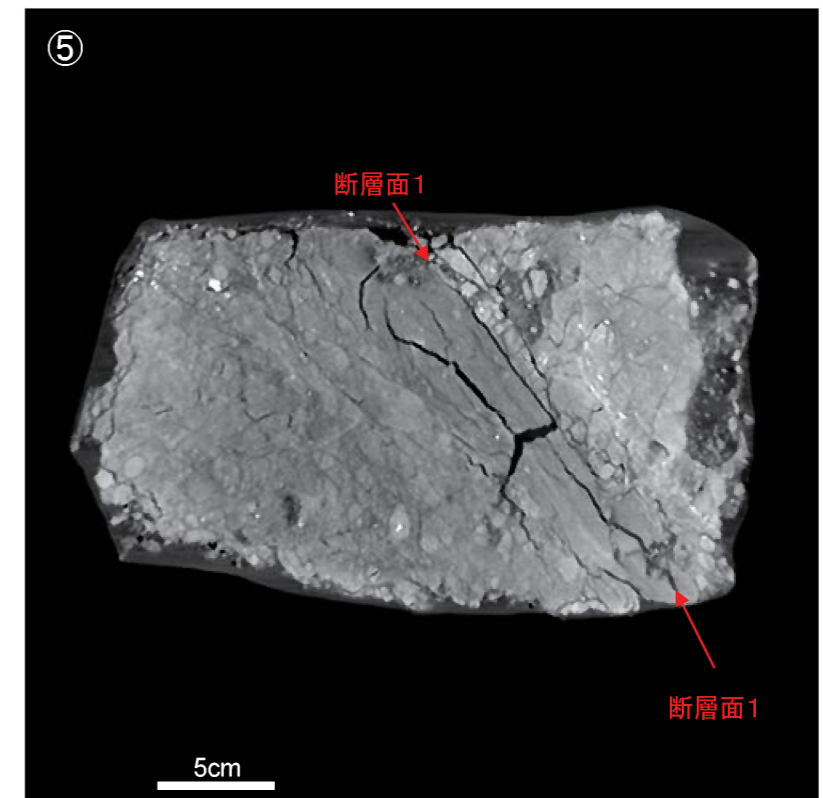
E破砕帯 CT画像観察結果(3UNA-B3破砕部)(1)

CT画像による試料内部の連続観察から、断層面1が認められる。この断層面1が露頭観察での断層に対応する。断層面1は三次元的に途切れることなく連続する。CT画像観察の結果、断層面1は他の構造に切られず三次元的に連続性が相対的に富むことを確認した。

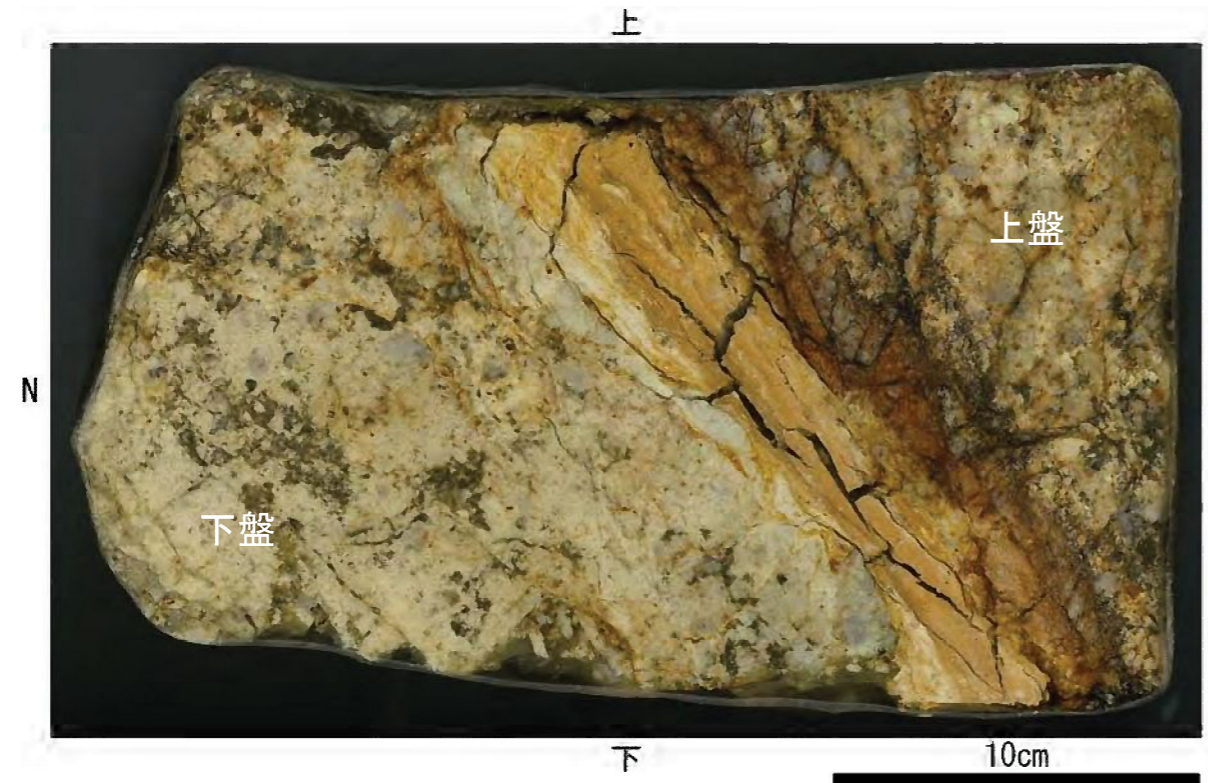
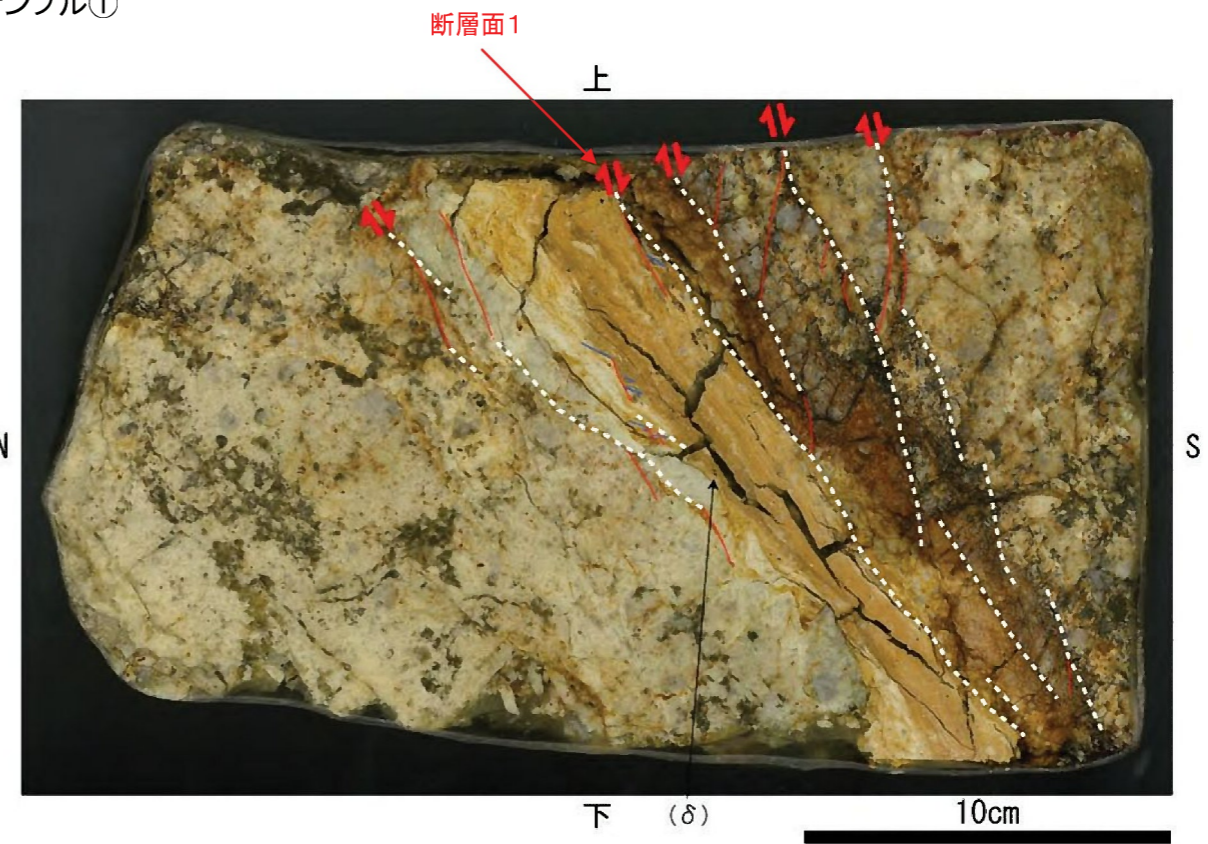
E破碎帯 研磨片観察結果(3UNA-B3破碎部)

- CT画像観察で認められた断層面1以外にもY面が認められるが、いずれも連続性に乏しい。
- 断層面1は直線性・連続性が相対的に富む。
- 断層面1は複合面構造により正断層成分を示す。
- 研磨片観察の結果からも、断層面1は他の構造に切られず、連続性・直線性が相対的に富むことを確認した。

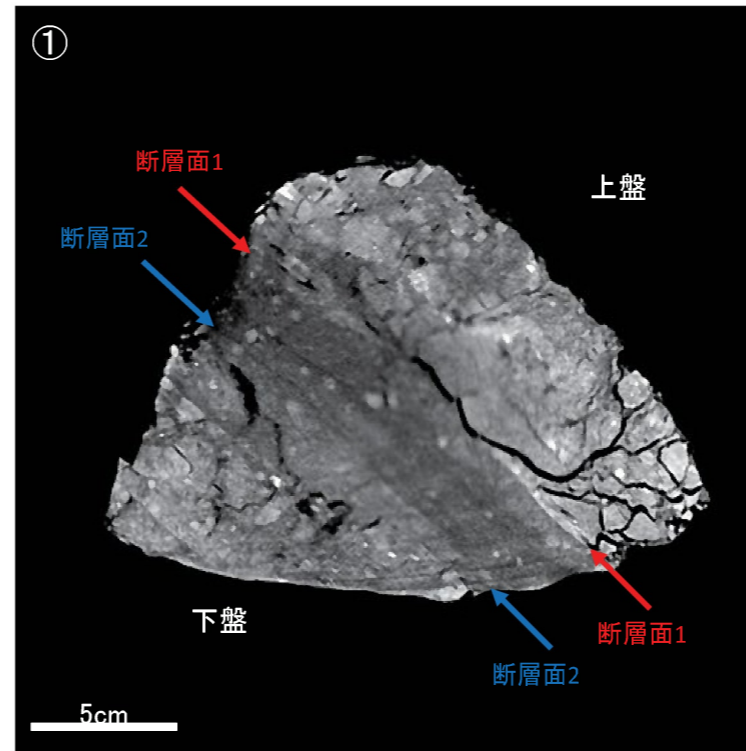
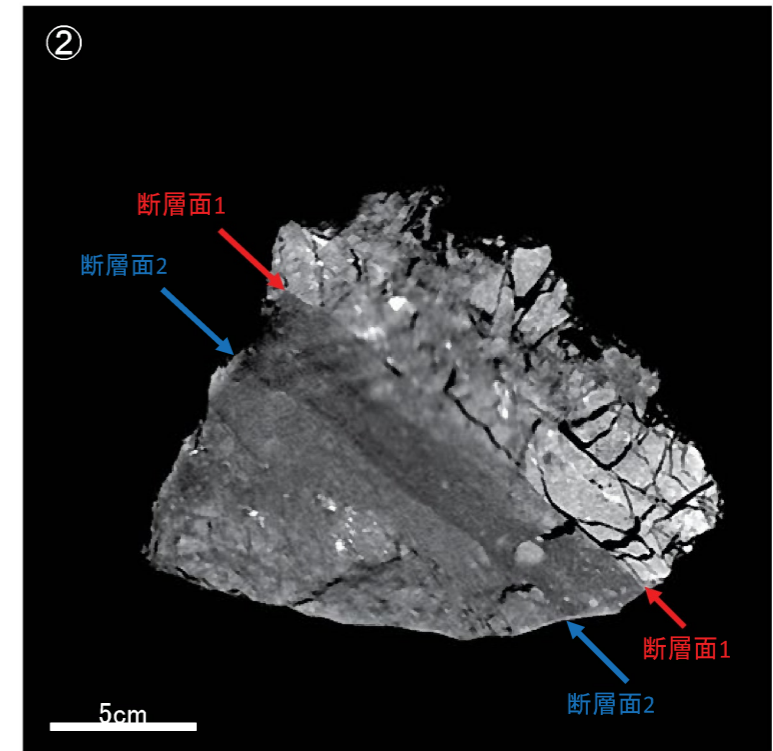
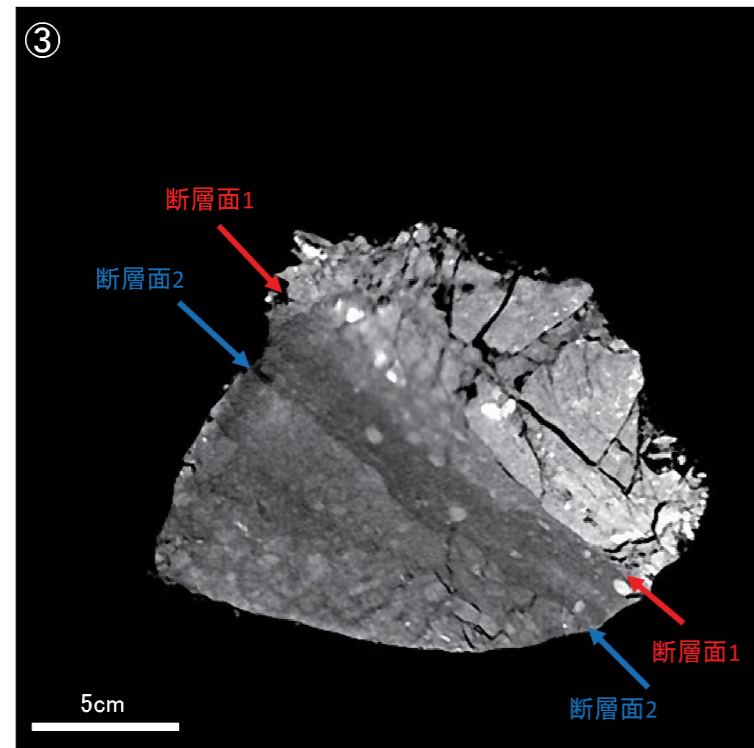
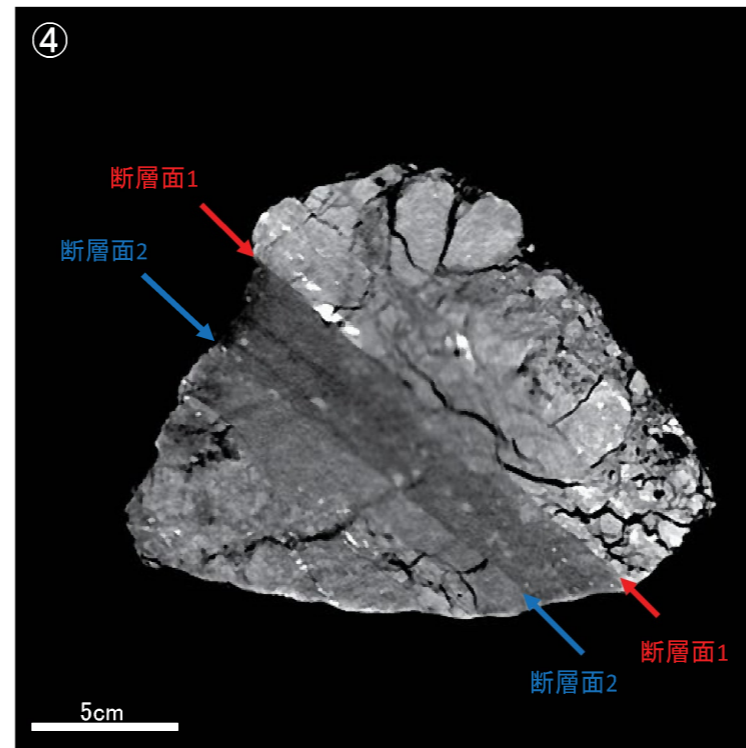
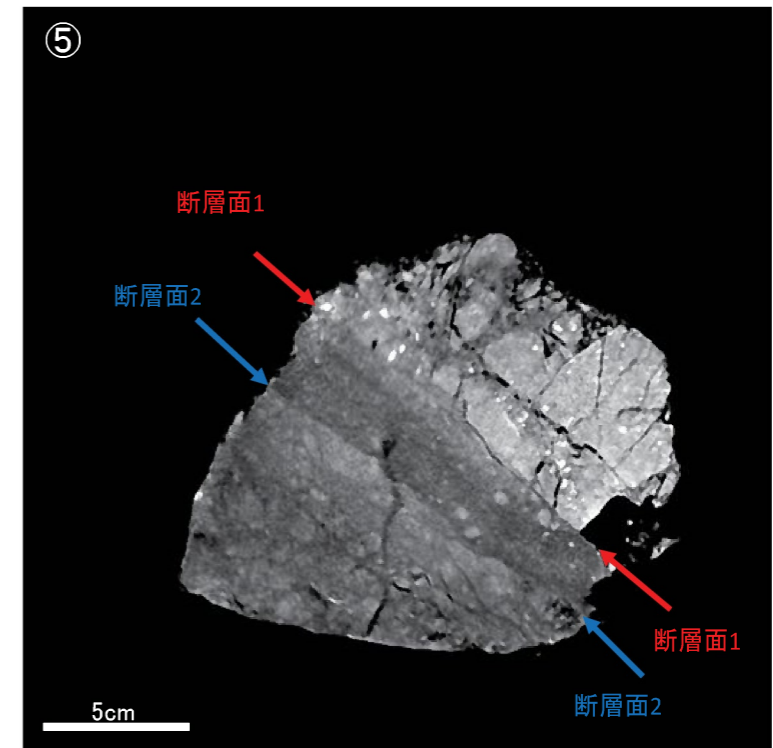
E破砕帯 CT画像観察結果(3UNA-B3破砕部)(2)

- ・ CT画像による試料内部の連続観察から、断層面1及び断層面2が認められる。この断層面1が露頭観察での断層に対応する。
- ・ 断層面1は三次元的に途切れることなく連続し、断層面2と比較して明瞭で直線的である。断層面2はやや湾曲し、直線性に乏しい。
- ・ CT画像観察の結果、断層面1は他の構造に切られず、三次元的に直線性・連続性が相対的に富むことを確認した。

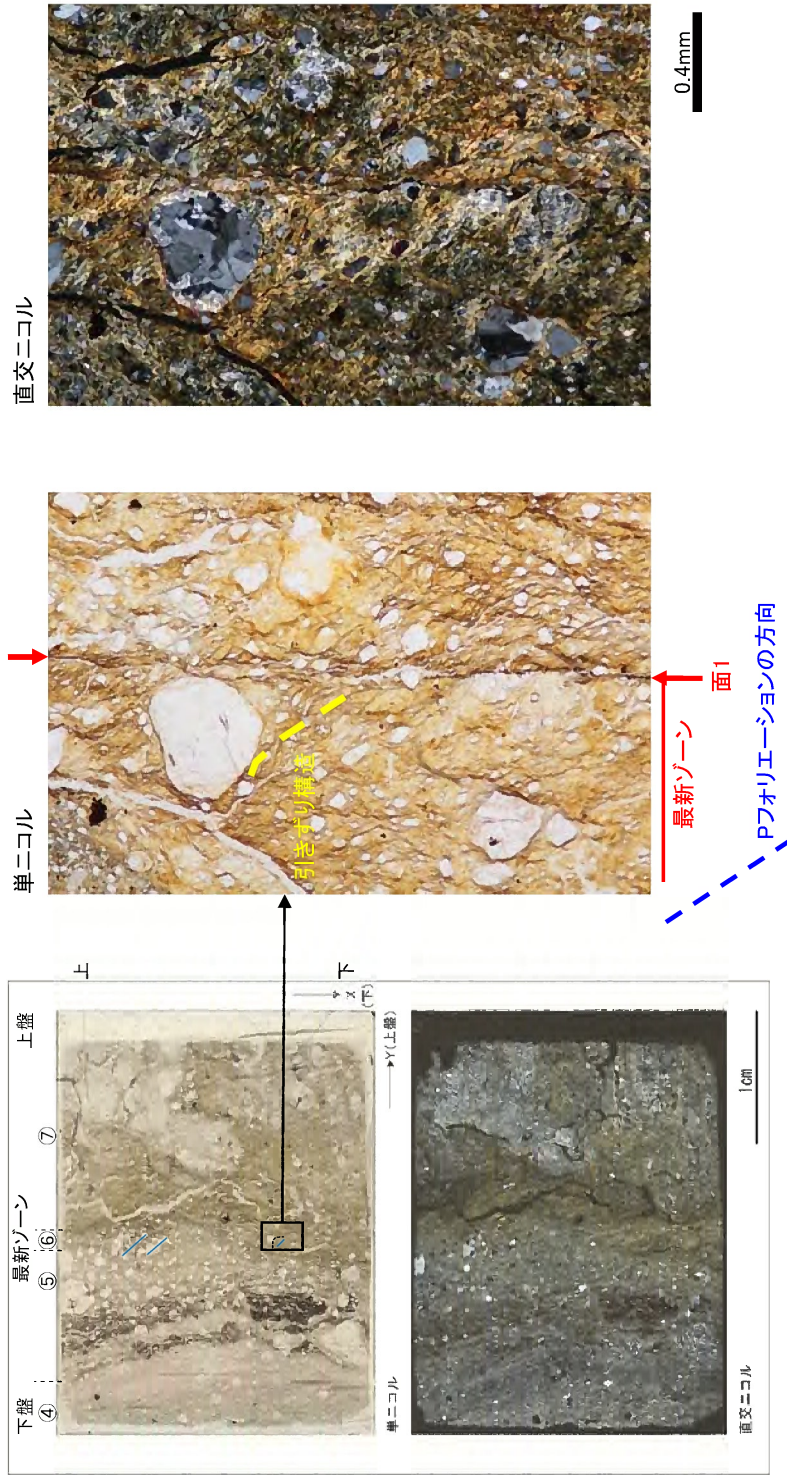
E破砕帯 薄片観察結果 (3UNA-B3破砕部) (2)
 ブロックサンプル②

- ・ 観察の結果、粘土状破砕部 (④)、礫混じり粘土状破砕部 (⑤)、粘土状破砕部 (⑥)、粘土状破砕部 (⑥、④) に比べて粘土鉱物に富む、断層角礫 (⑦) に分帯される。詳細に観察すると、⑥の上盤側に明瞭な面が1本認められ、面1とした。また、面1を含む粘土状破砕部は最新ゾーンである。
- ・ 最新ゾーンには、正断層成分を示す引きずり構造、Pフォリエーションが認められる。最新ゾーンに認められる構造は、この構造のみである。⑥はCT画像観察による断層面1に相当する。
- ・ 面1が連続性に富み、粘土状破砕部を伴うことを確認し、最新面と認定した。また、最新ゾーンには層状構造は認められない。
- ・ 断層の走向傾斜がN55E/40S、条線角度が65SWであることから、最新活動は右横ずれを伴う正断層センスである。

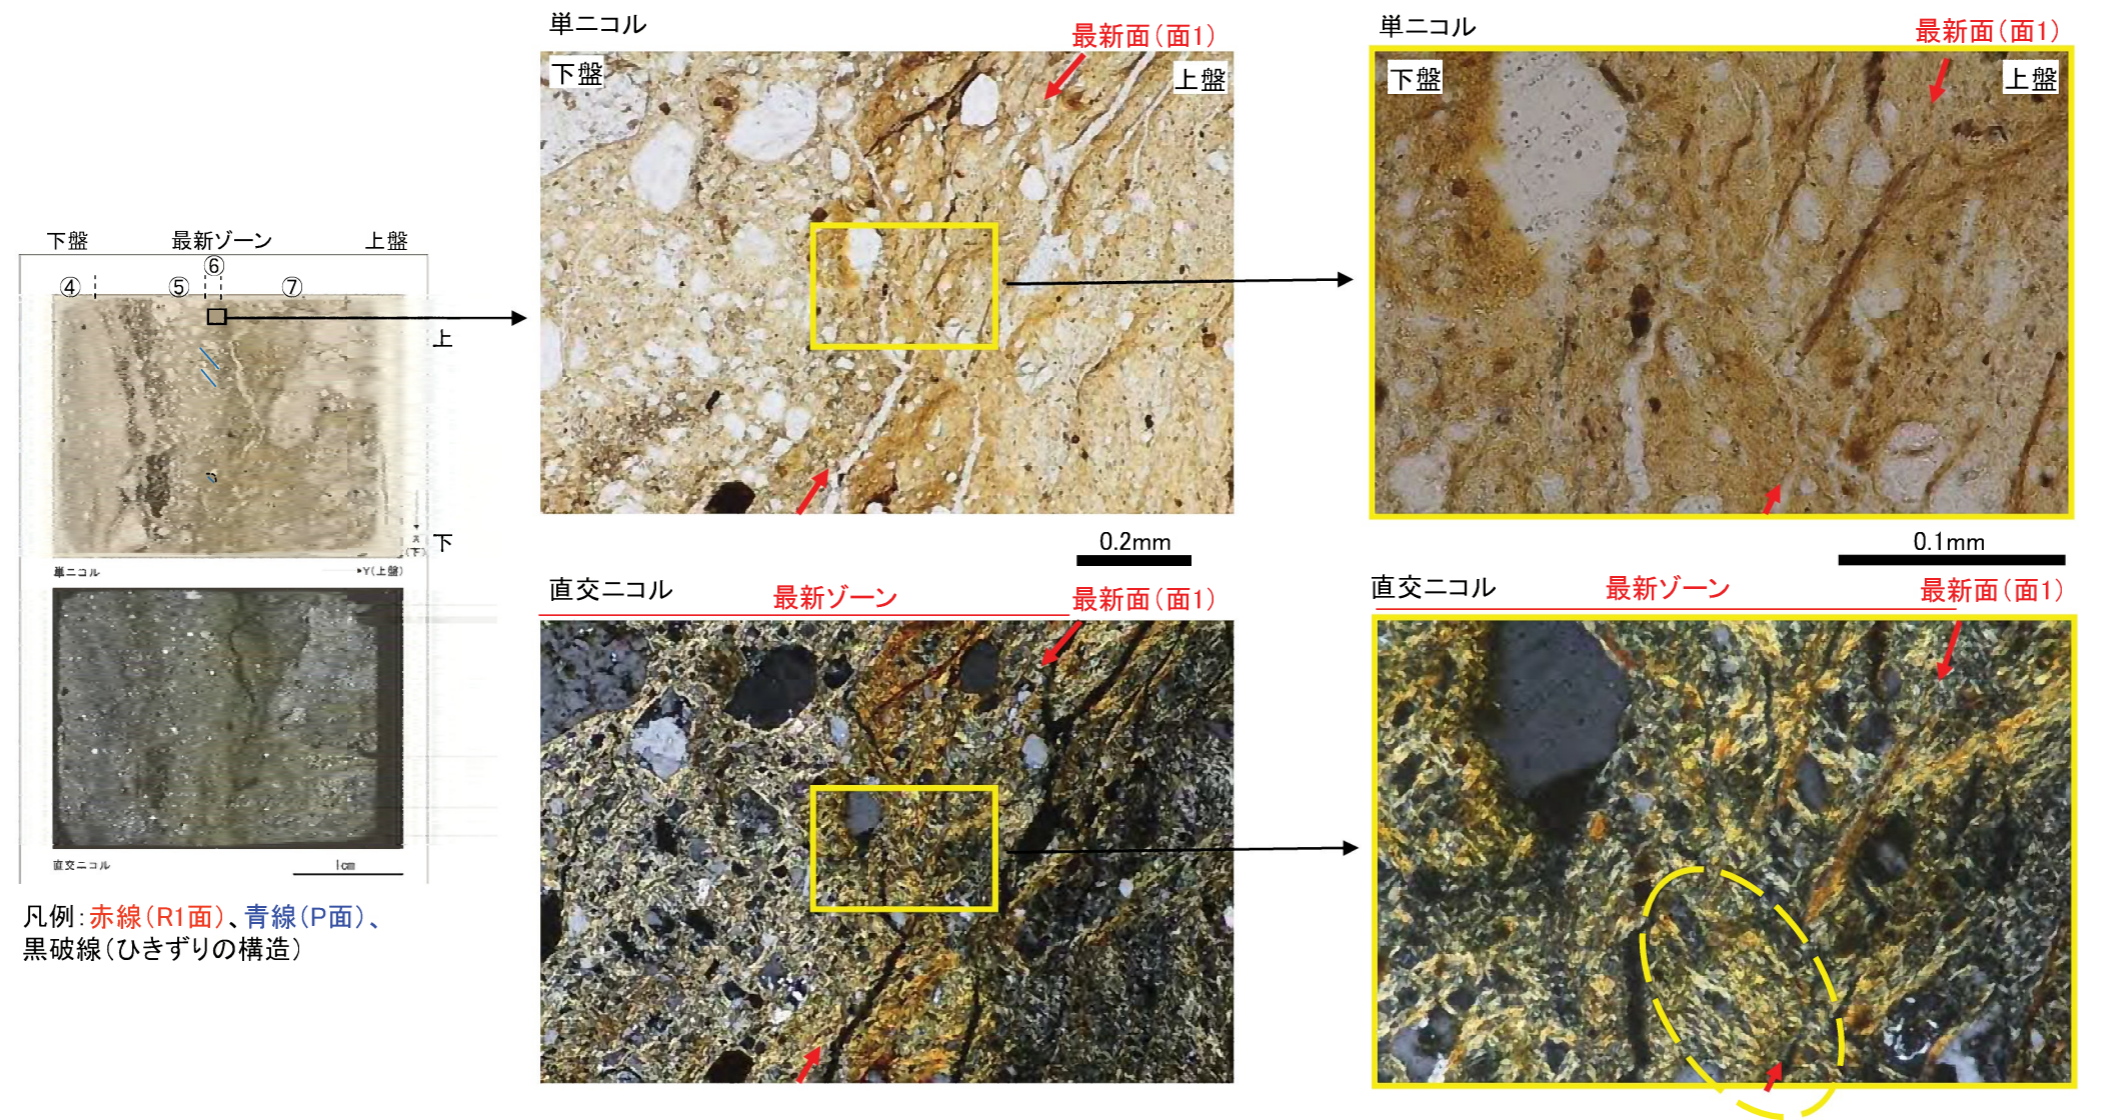
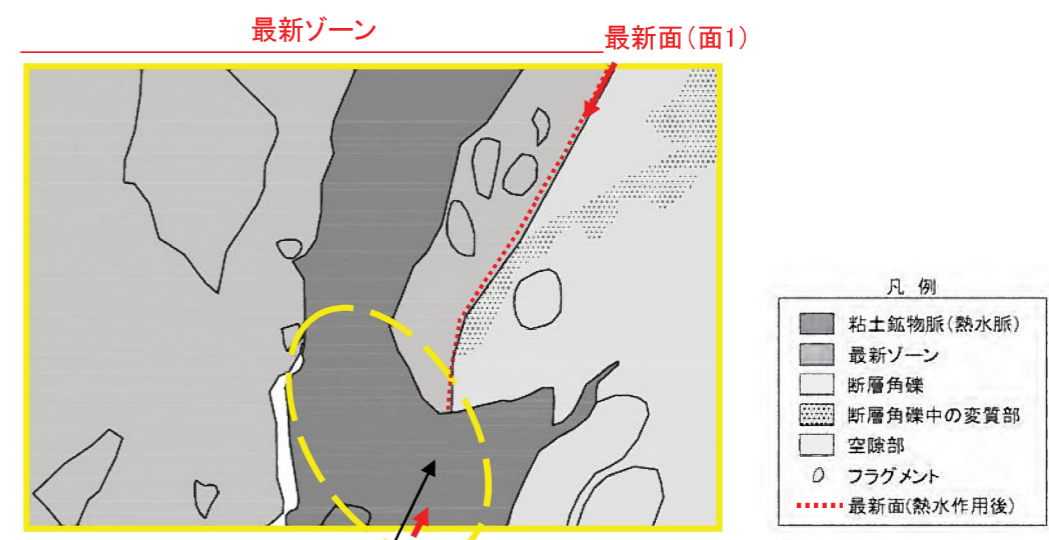
第1.2.3.4.49図(3) E破碎帯 薄片観察結果 (3UNA-B3 破碎部) (3)

・最新面(面1)に沿って粘土鉱物が網目状に発達し、最新面(面1)が粘土鉱物で充填され不明瞭になっている。
 ・また、この粘土鉱物には最新面(面1)を横断しているものがあり、変形していない。

横断箇所に変位・変形が認められない。

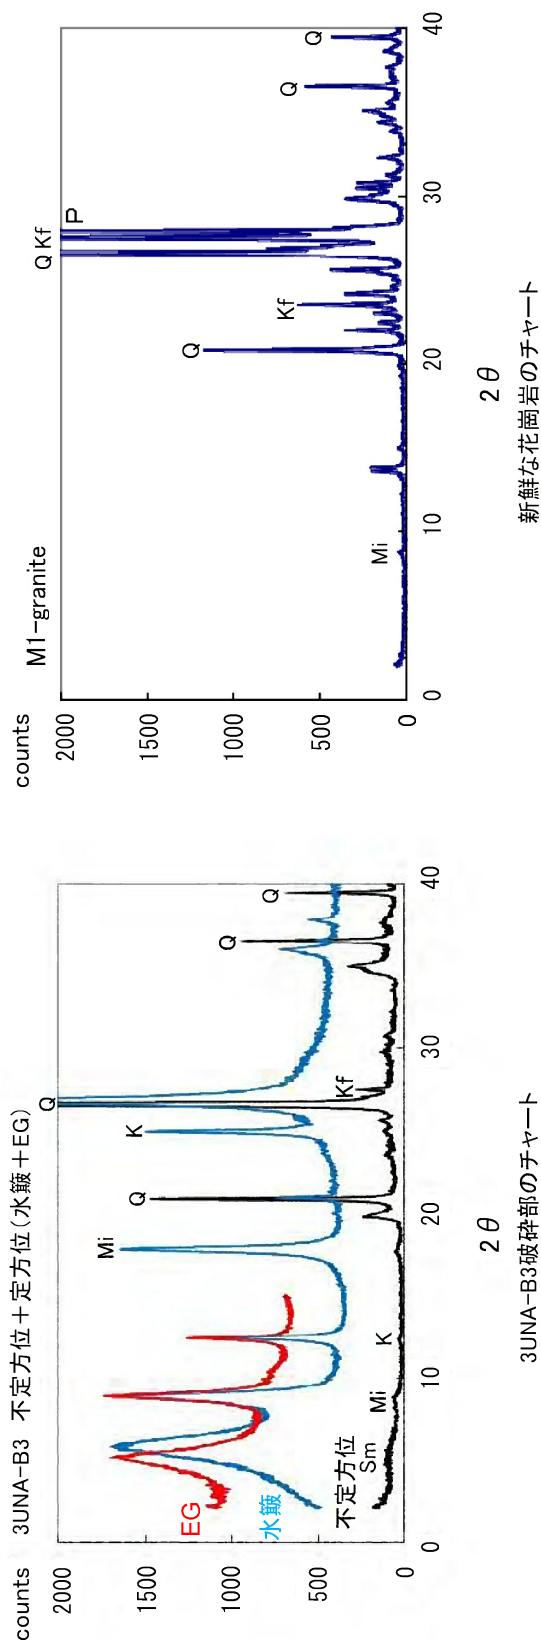
E破砕帯 XRD分析結果(3UNA-B3破砕部)

3UNA-B3破砕部は新鮮花崗岩に比べ斜長石やカリ長石の割合が小さくなっている。一方、3UNA-B3破砕部はスメクタイト、雲母粘土鉱物、カオリン鉱物を生成している。よって、3UNA-B3破砕部は熱水変質作用を受けていると判断される。

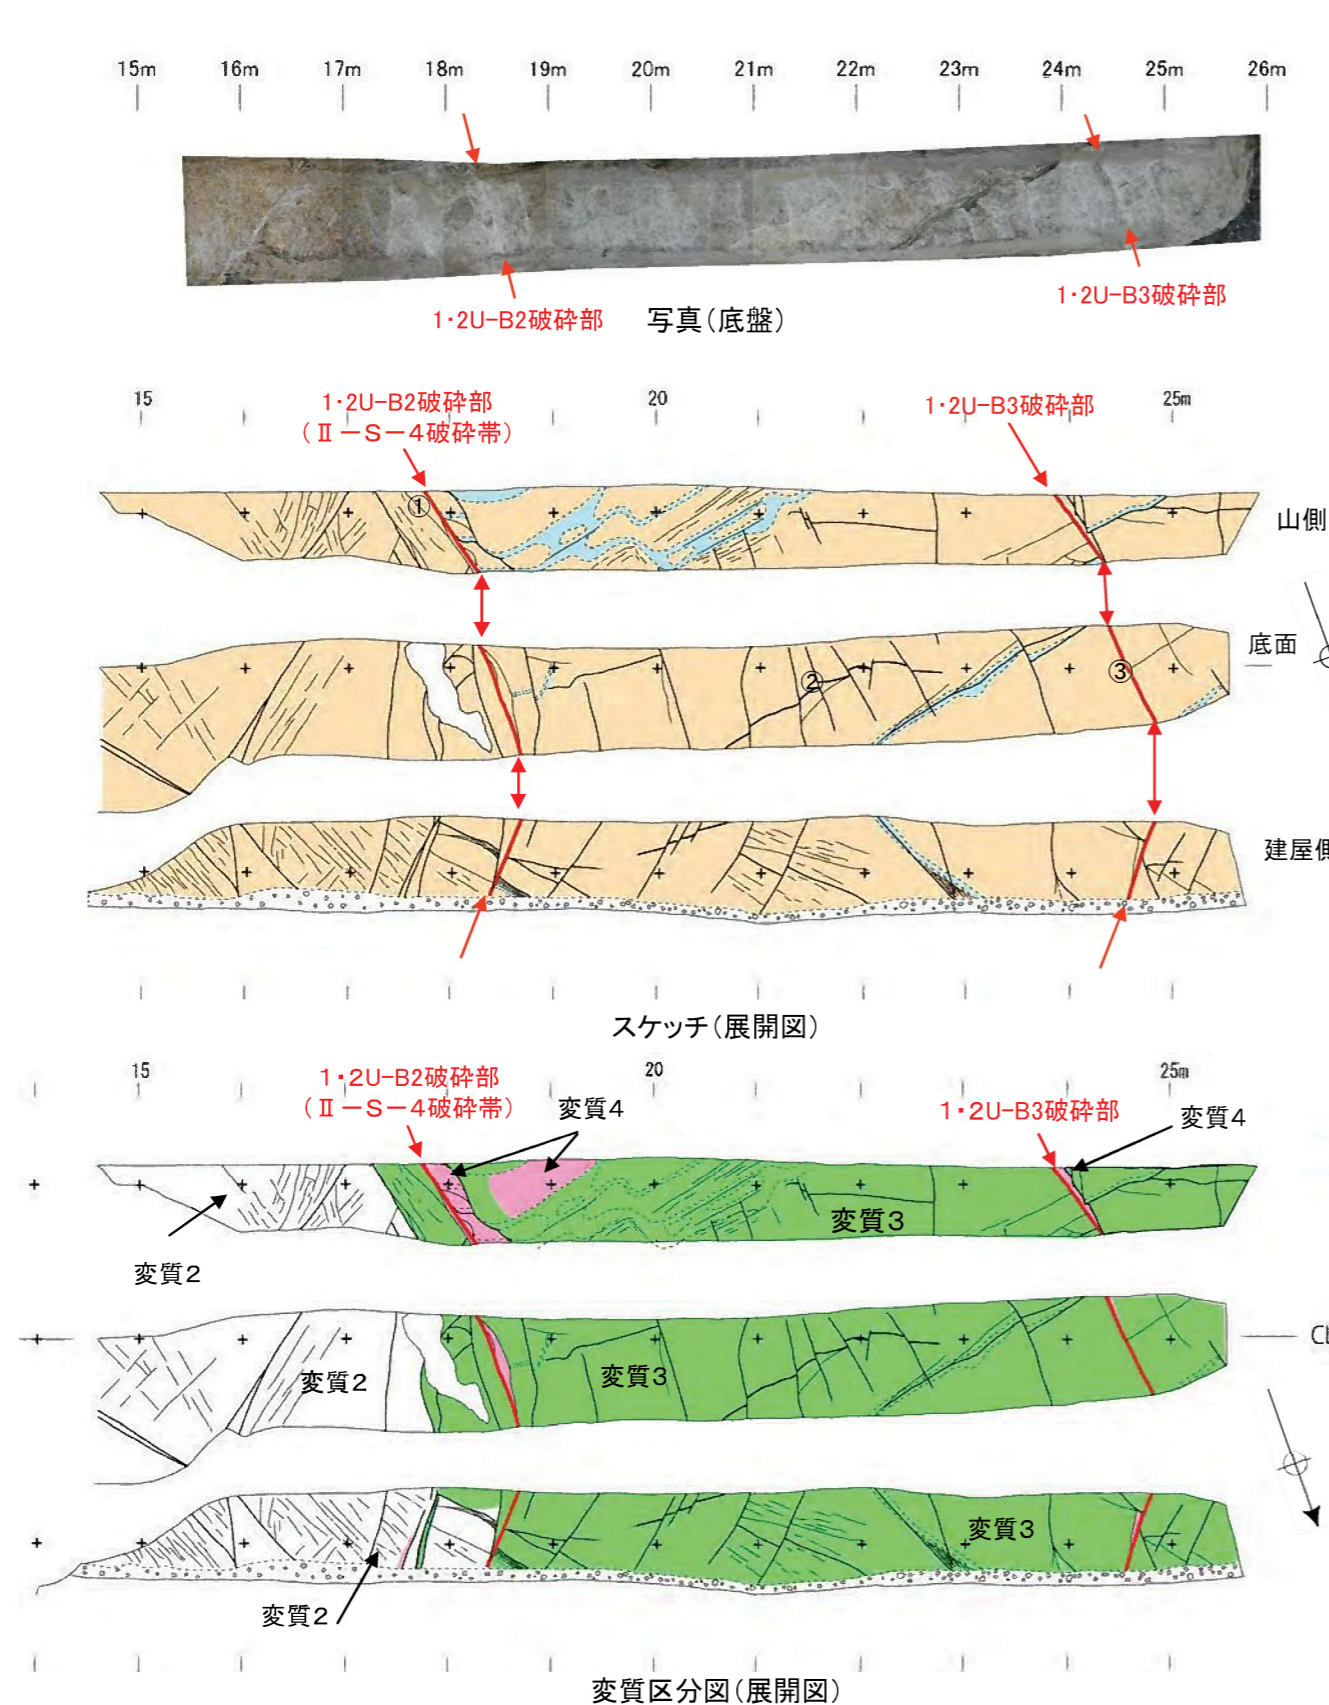
1号炉及び2号炉付近 剥ぎ取り調査結果(1・2U東側)

破砕幅が2cm以上あり、粘土状破砕幅が1cm以上ある破砕部を抽出
 剥ぎ取り露頭で3箇所を抽出
 (①、②、③の3箇所)
 上記のうち②は幅2cmの破砕部(走向傾斜N80E/40N)であるが複数の断層(NS系)でずらされており、連続性に乏しい
 以上から以下の2箇所を
 ①: 1・2U-B2破砕部
 ③: 1・2U-B3破砕部
 破砕部として抽出

1・2U-B3破砕部
 走向傾斜: N8E/70W
 破砕幅は0.5cm~5cm、
 粘土状破砕部の幅は0.1cm~1cm、灰白色粘土
 1・2U-B2破砕部
 走向傾斜: N5E/65W
 破砕幅は2cm~15cm、
 粘土状破砕部の幅は0.5cm~2cm、灰白色粘土

- ・ II-S-4破砕帯と走向・傾斜が調和的な1・2U-B2破砕部と1・2U-B3破砕部を確認した。
- ・ 1・2U東側剥ぎ取りの測点17.5m~26m付近は全体に変質が強く、変質区分は変質3であり、網目状変質部をなす。変質部の中に灰白色粘土を伴う破砕部(1・2U-B2破砕部、1・2U-B3破砕部)が分布する。
- ・ II-S-4破砕帯とした1・2U-B2破砕部近傍には網目状の粘土脈が多く認められ、変質4が分布する。

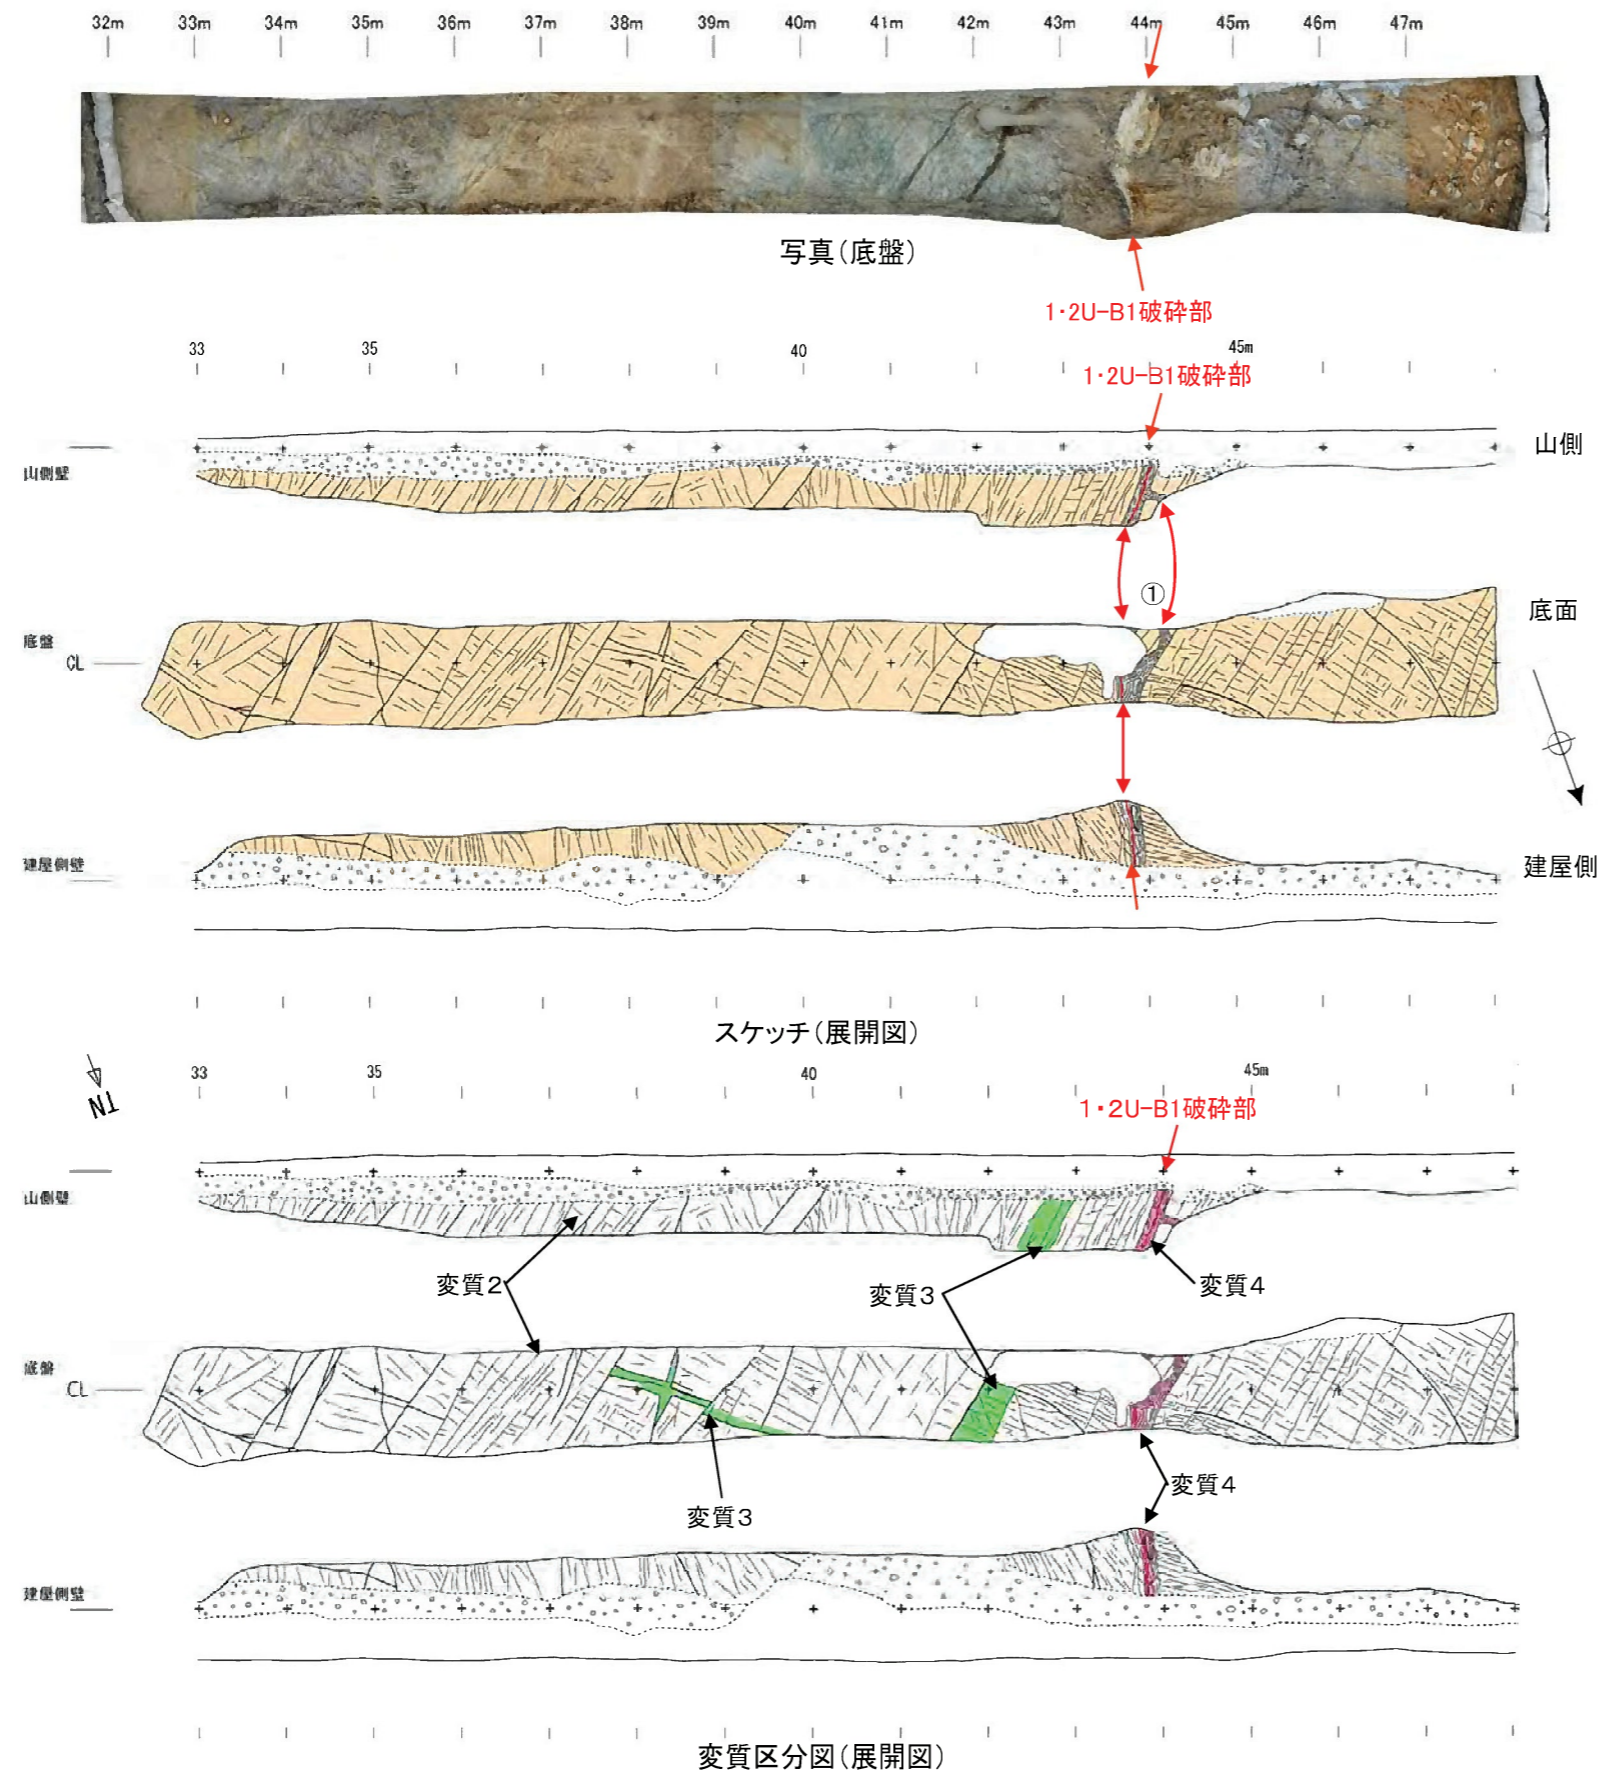
1号炉及び2号炉付近 剥ぎ取り調査結果(1・2U西側)

破碎幅が2cm以上あり、かつ粘土状破碎幅が1cm以上ある破碎部を抽出
剥ぎ取り露頭で1箇所(①:1・2U-B1破碎部)を破碎部として抽出

・1・2U-B1破碎部
走向傾斜:N26~40E/66~80SE
破碎幅、粘土状破碎部の幅は2cm~10cm、白色粘土で膨縮著しく、湾曲しシャープな面が認められない。室内での条線確認でも条線・センスは認められない。

・1・2U西側剥ぎ取りは全体に変質が弱く、変質区分は変質2である。
・1・2U-B1破碎部周辺に変質4が分布する。

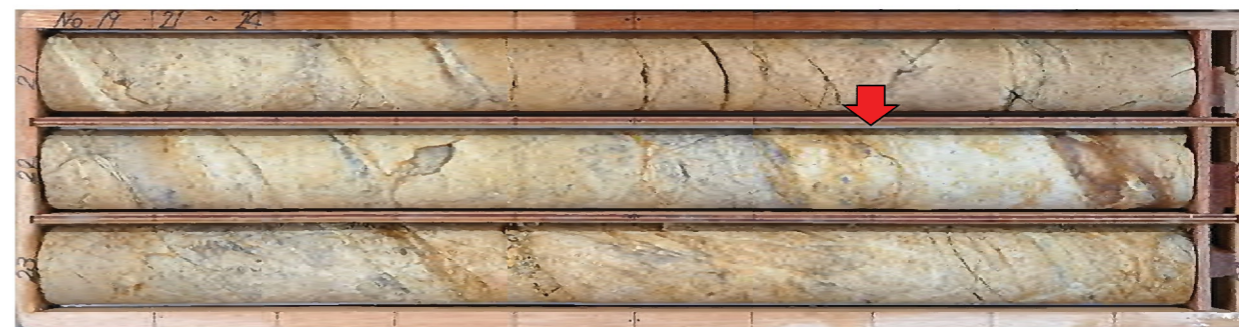
No.19孔 22.7m付近 礫混じり粘土状破碎部 (N32E/82SE)

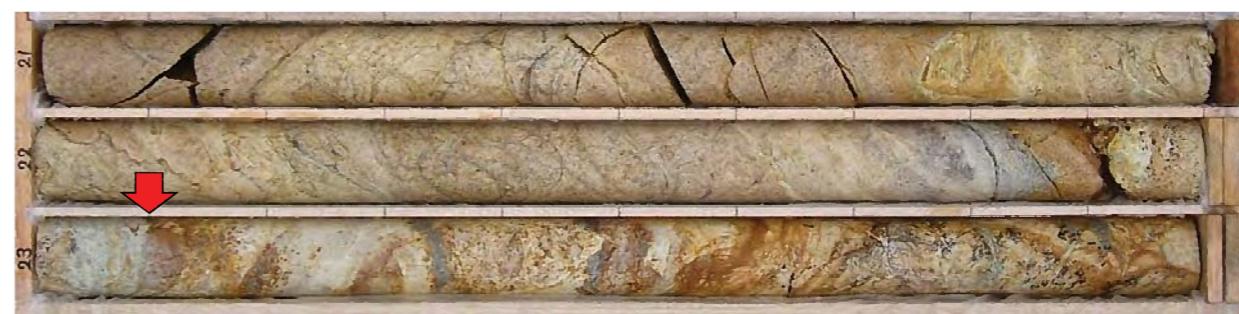
M1-13孔 23.1m付近 粘土混じり角礫状破碎部 (N23E/63E)

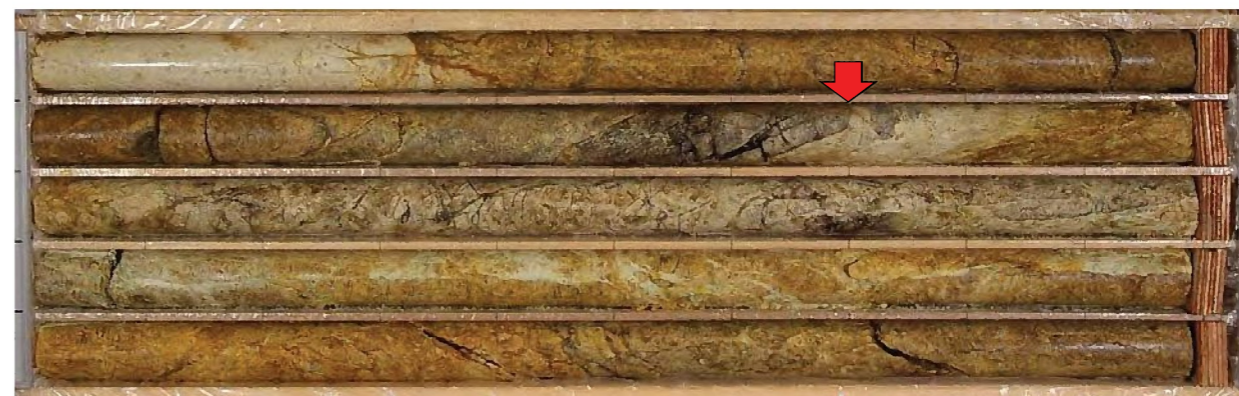
M1-10孔 66.7m付近 礫混じり粘土状破碎部 (N24E/73E)

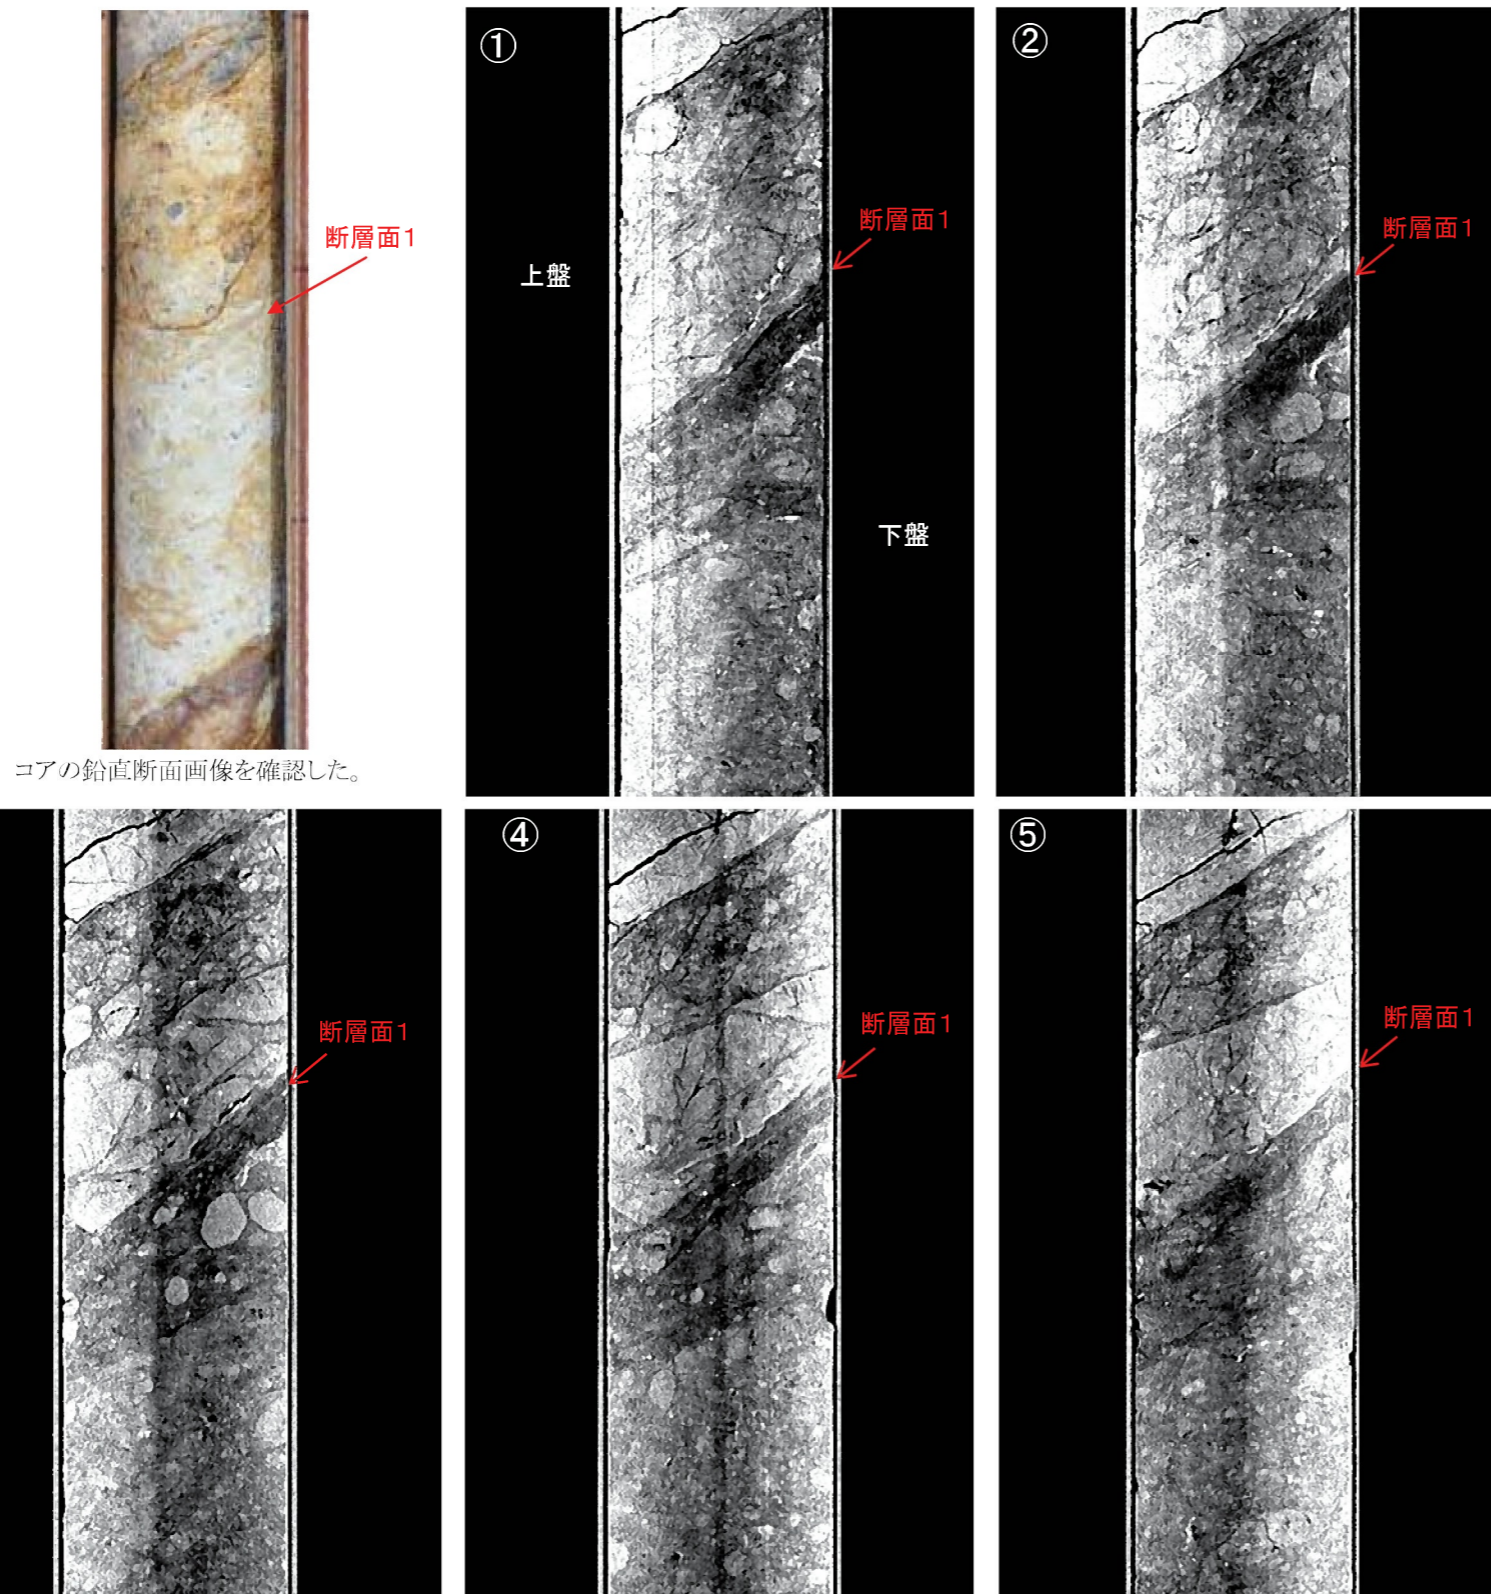
II-S-3破砕帯 CT画像観察結果(No.19孔、掘進長22.7m付近の破砕部)

CT画像による試料内部の連続観察から、断層面1のみが認められる。この断層面1がボーリングコア観察での断層に対応する。断層面1は三次元的に途切れることなく連続し、直線性に富む。CT画像観察の結果、断層面1は他の構造に切られず、三次元的に直線性・連続性が相対的に富むことを確認した。
