D破碎帯 ボーリングコア観察結果

第1.2.3.4.34図 D破碎帯 ボーリングコア観察結果

D破碎帯 剥ぎ取り調査結果(3UK-B1破碎部)

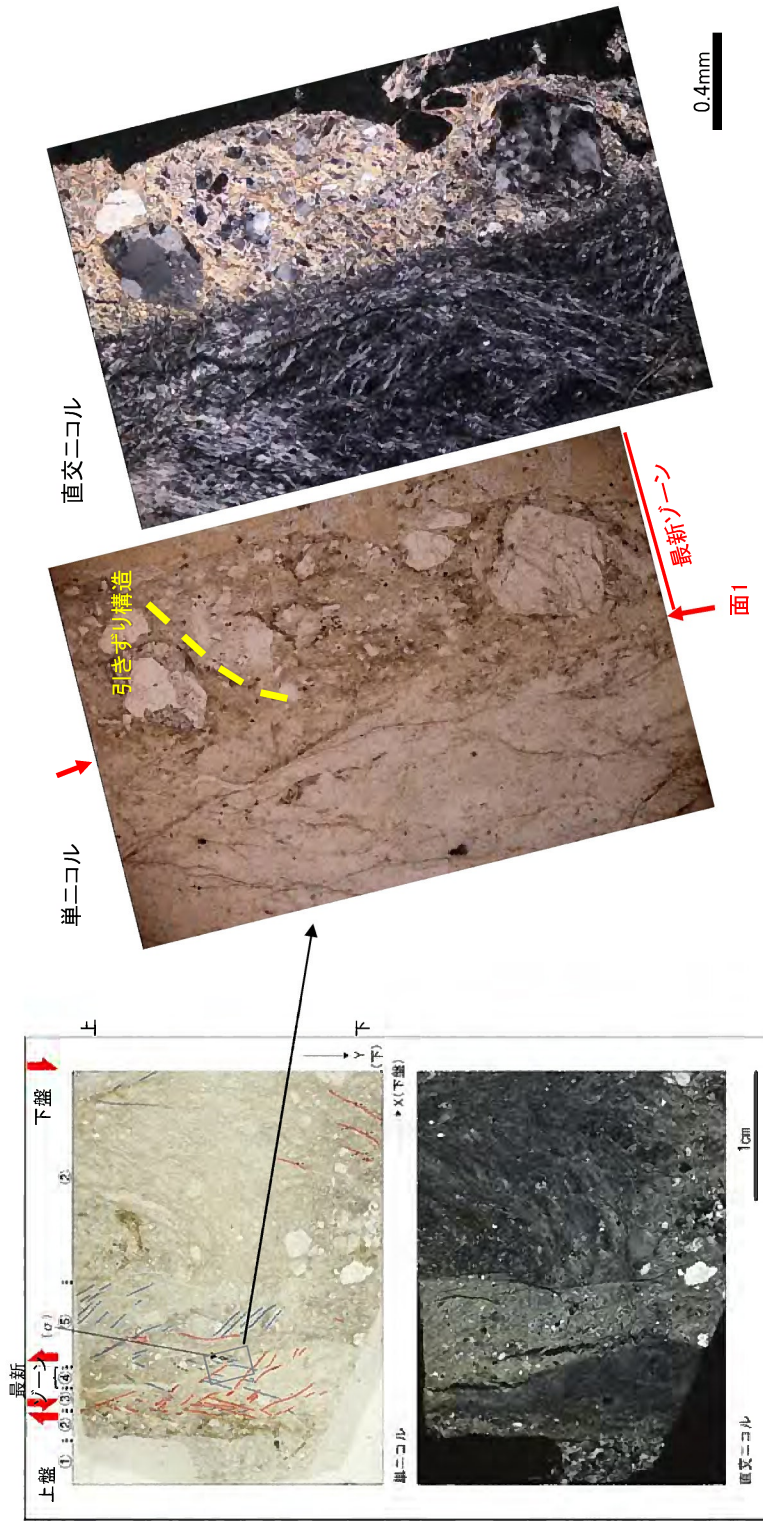
II-S-3破砕帯 薄片観察結果(No.19孔、掘進長22.7m付近の破砕部)(I)

- ・ 観察の結果、健岩(①、弱破砕を受けている)、カタクレーサイト(②)、カタクレーサイト(③)、複合面構造が発達)、細粒の粘土状破砕部(④)、中粒の粘土状破砕部(⑤)に分帯される。最も細粒化が進んだ④が最新ゾーンである。詳細に観察すると、③と④の境界は明瞭で、面1とした。④と⑤の境界は岩相境界である。最新ゾーンには、正断層成分を示す引きずり構造が認められる。④はCT画像観察による断層面1に相当する。
- ・ 薄片観察の結果、面1が連続性に富み、最も細粒化が進んだ破砕部を伴うことを確認し、最新面と認定した。
- ・ 断層の走向傾斜がN32E/82SE、条線角度が70NEであることから、最新活動は左横ずれを伴う正断層センスである。

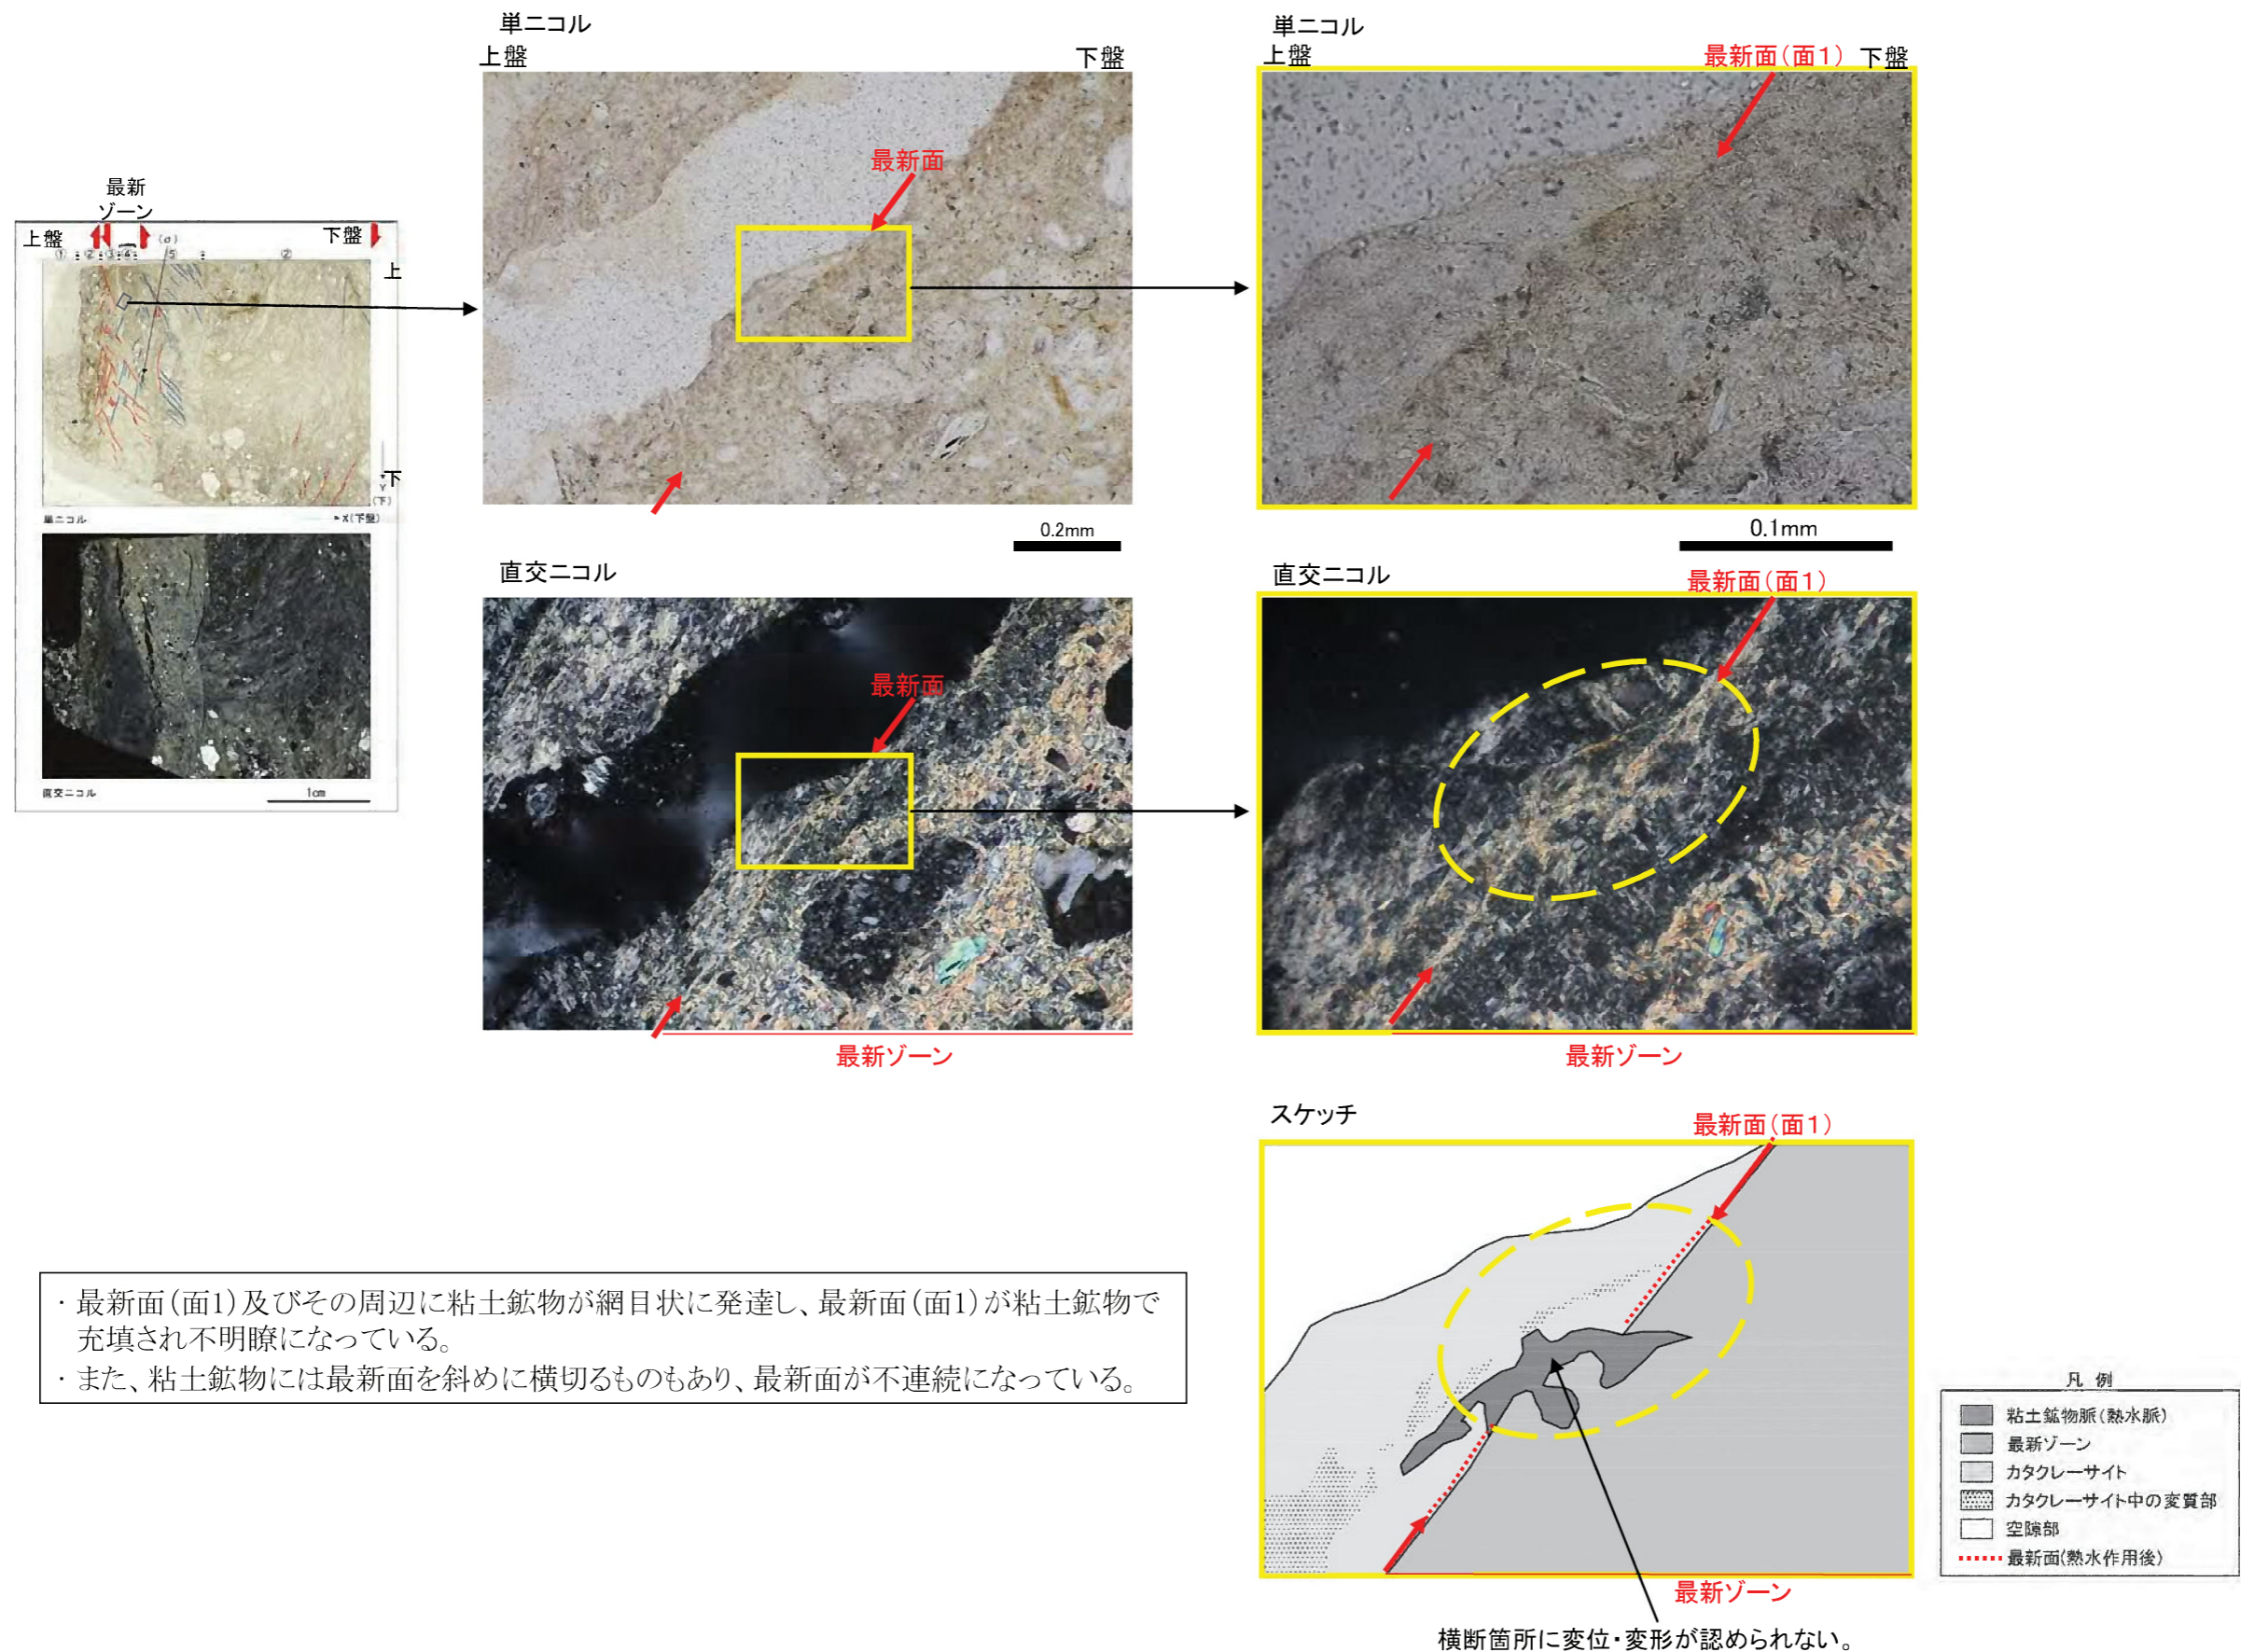
第1.2.3.4.54図(2) II-S-3破砕帯 薄片観察結果 (No.19孔、掘進長22.7m付近) (2)

・最新面(面1)及びその周辺に粘土鉱物が網目状に発達し、最新面(面1)が粘土鉱物で充填され不明瞭になっている。
 ・また、粘土鉱物には最新面を斜めに横切るものもあり、最新面が不連続になっている。

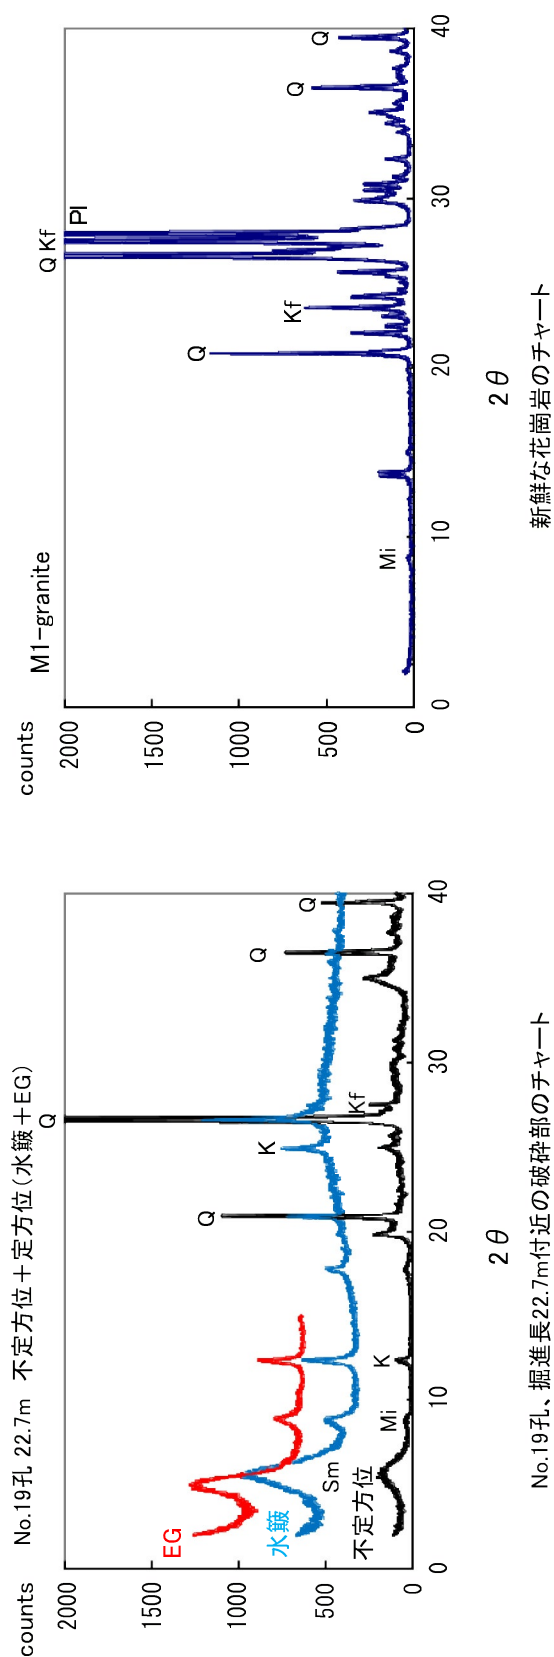
II-S-3破砕帯 XRD分析結果 (No.19孔、掘進長22.7m付近の破砕部)

No.19孔の掘進長22.7m付近の破砕部は新鮮な花崗岩に比べ斜長石やカリ長石の割合が小さくなっている。一方、No.19孔の掘進長22.7m付近の破砕部はスメクタイト、雲母粘土鉱物、カオリン鉱物を生成している。よって、No.19孔の掘進長22.7m付近の破砕部は熱水変質作用を受けていると判断される。

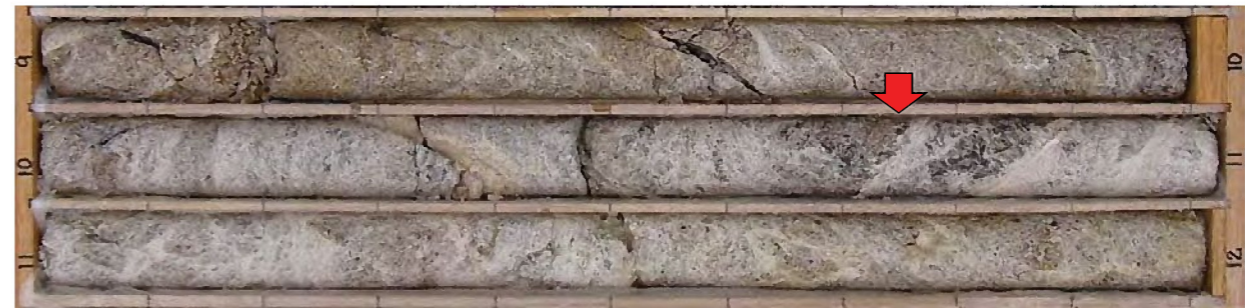
M1-14孔 10.75m付近 粘土状破碎部(N19E/75W)

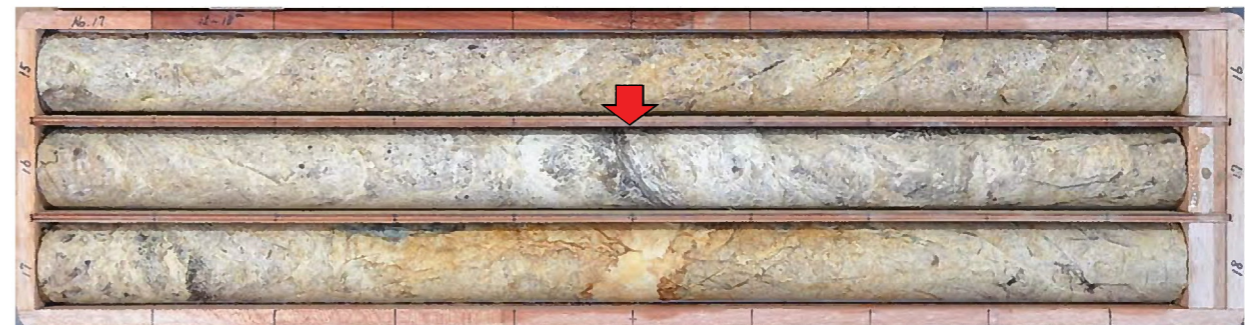
No.17孔 16.5m付近 粘土状破碎部(N14W/60W)

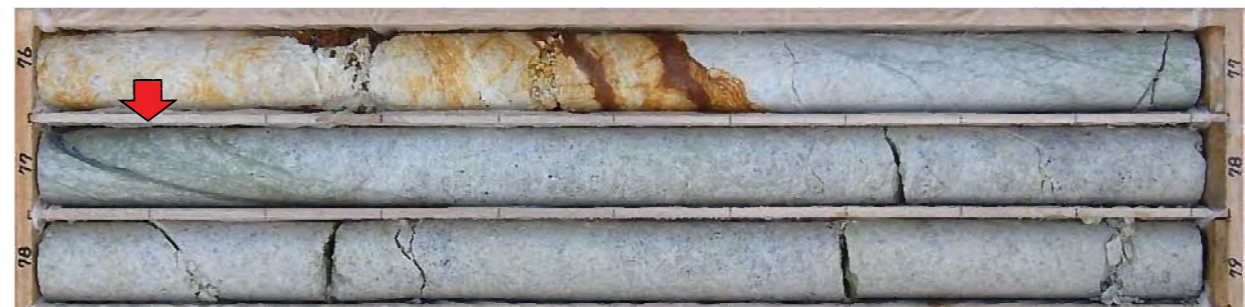
M1-13孔 77.1m付近 粘土状破碎部(N22E/68W)

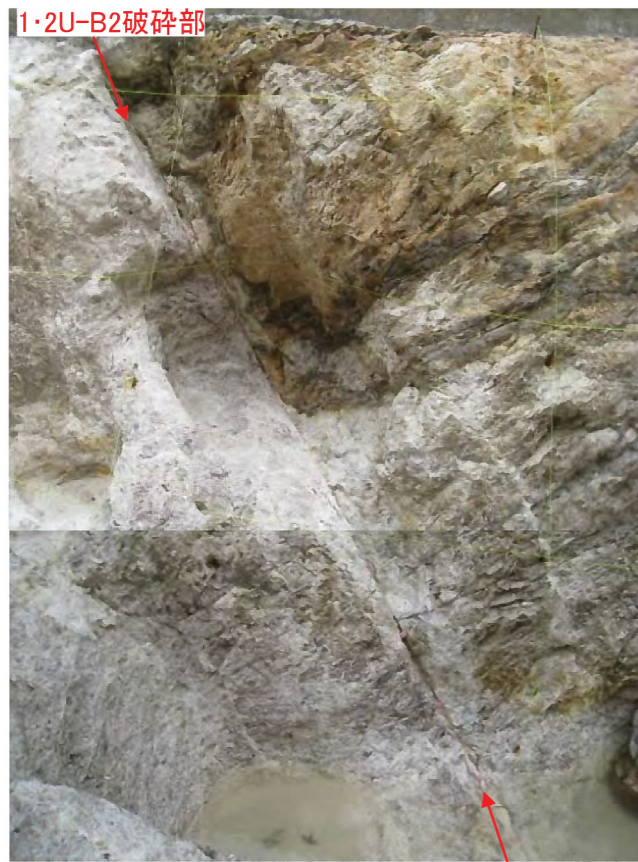
1・2U-B2 破碎部 山側壁面の写真

- ・走向傾斜はN5E/65W。
- ・破碎幅は2cm～15cm。
- ・粘土状破碎部の幅は0.5cm～2cm、直線性のよい灰白色粘土からなる。
- ・露頭観察では山側法面の白色粘土中に、正断層成分を示すP面(粒子の配列)と変質部に正断層成分を示すR1面が認められた(赤線)。
- ・建屋側法面で最新面と接する下盤上面にレイク80SWの条線、山側法面で最新面と接する下盤上面にレイク85NEの条線を確認。

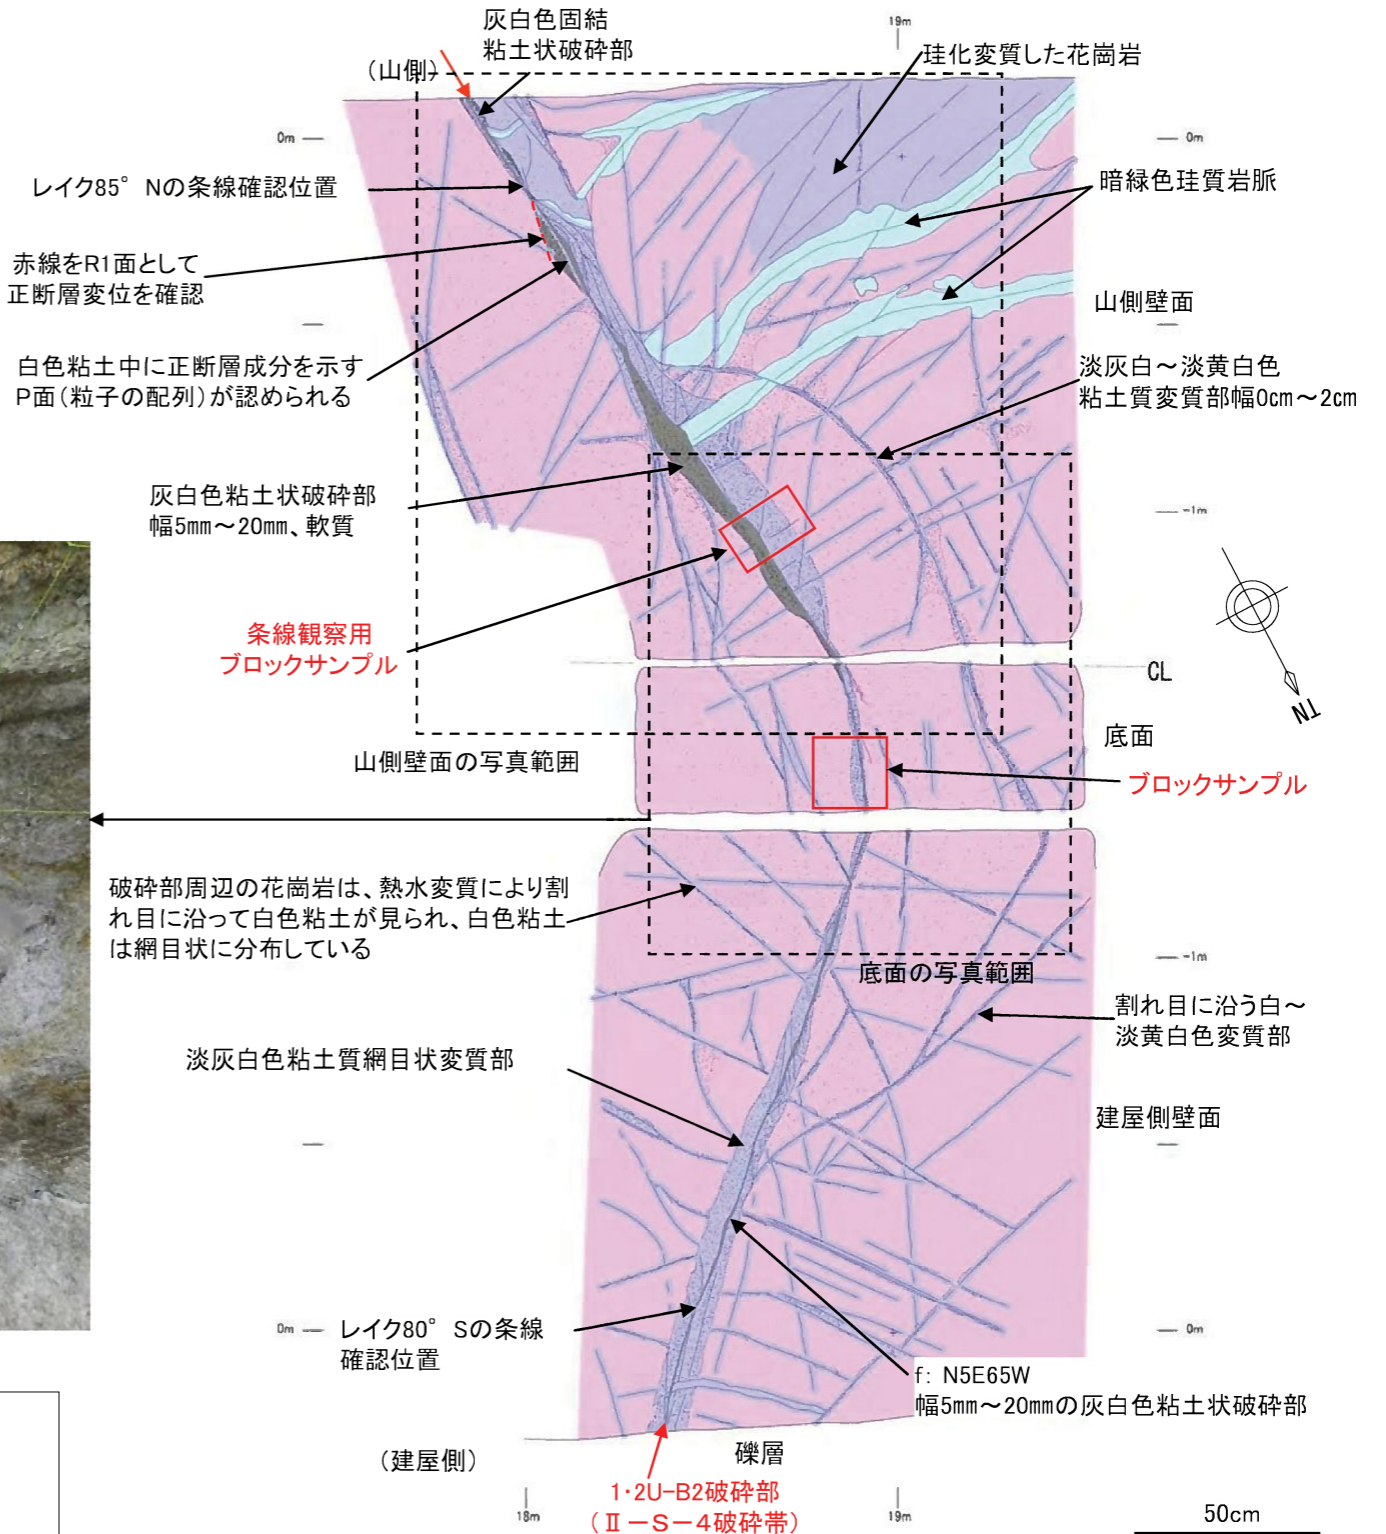
1・2U-B2 破碎部 詳細スケッチ

露頭観察において、他の断層に切られることなく、直線性・連続性に富む断層を1本確認した。

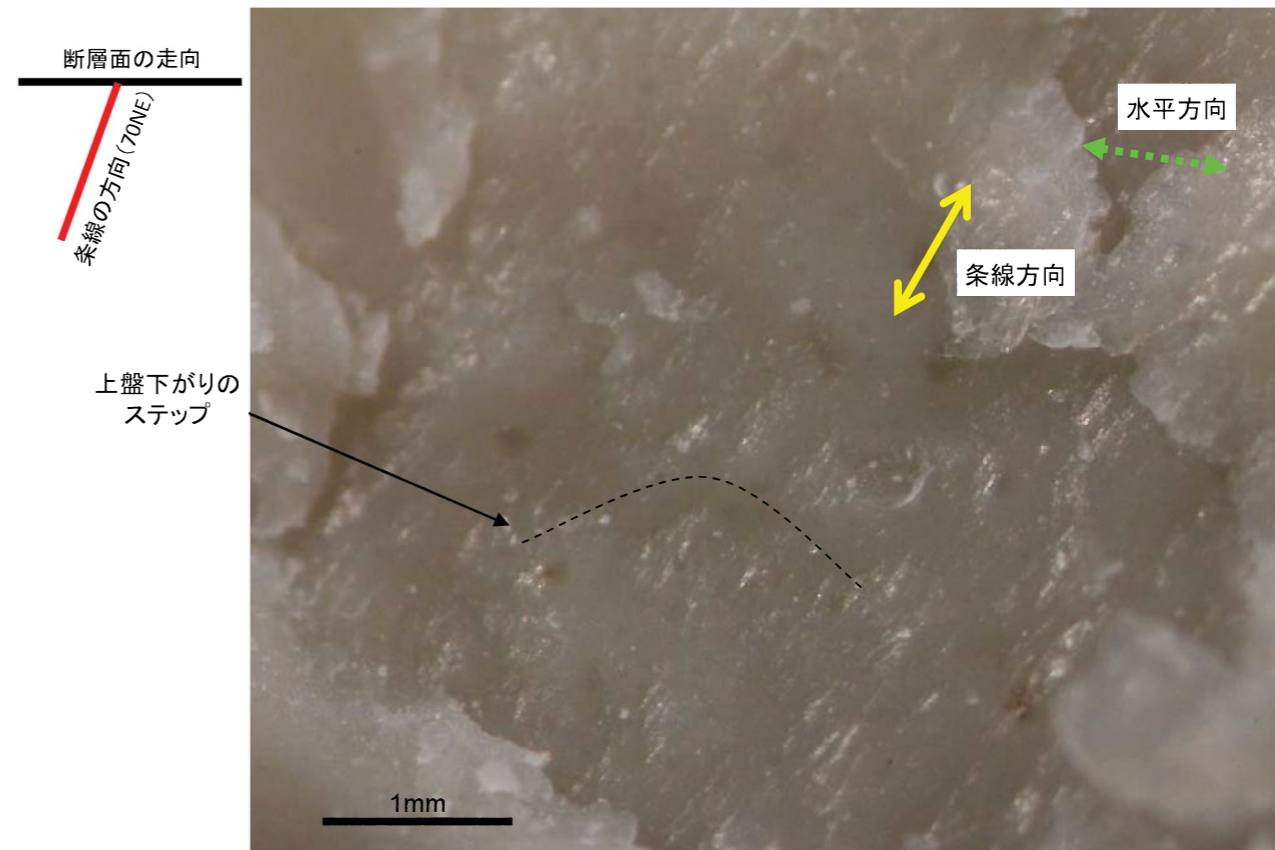
断層面の状況(下盤上面)

・破碎部の条線観察では、70NEの条線を確認。正断層センス。
