4号機原子炉建屋における火災

原子力規制庁原子力規制部

1. 検討目的

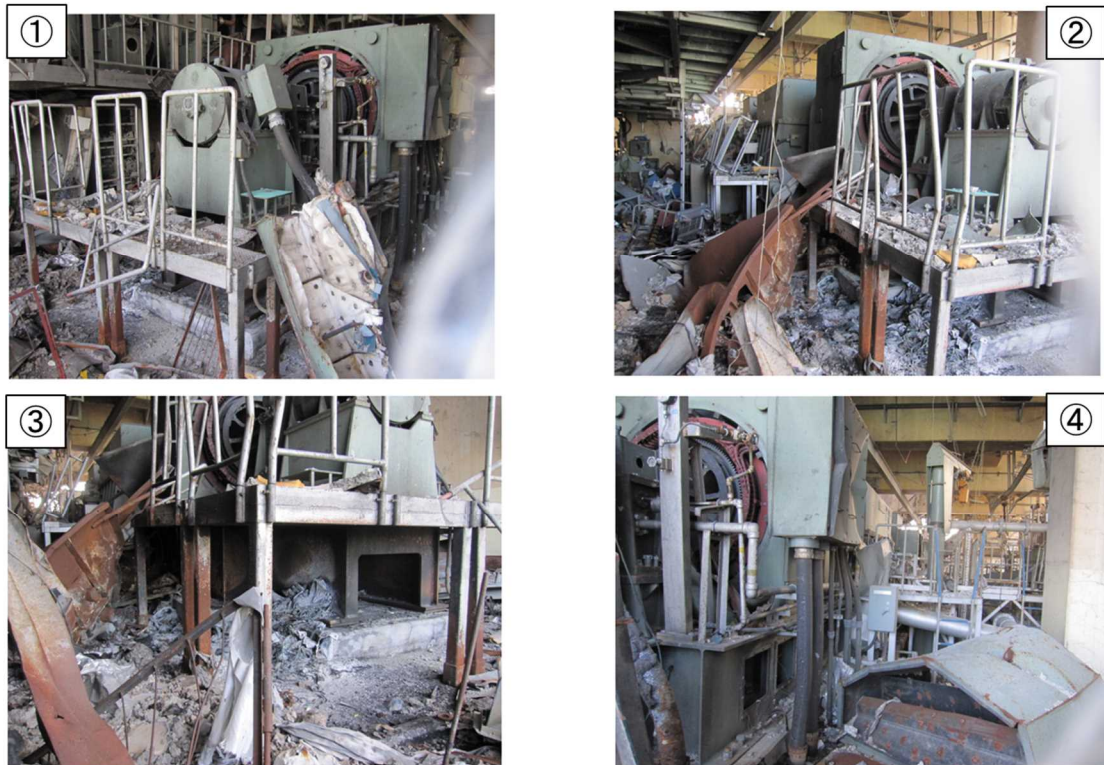
図4 東京電力ホールディングス株式会社による公表資料
(2013年7月17日提出資料から抜粋)

3.(7)では、再循環ポンプ電動発動機(MGセット)(A)本体を北西側(図4の①及び④)及び北東側(図4の②及び③)から外観を確認した。その結果、MGセット(A)本体には燃焼した痕跡は確認できなかった。また、図4の③では、MGセット(A)の下部構

造の周囲に資機材等が燃焼した痕跡を確認した。

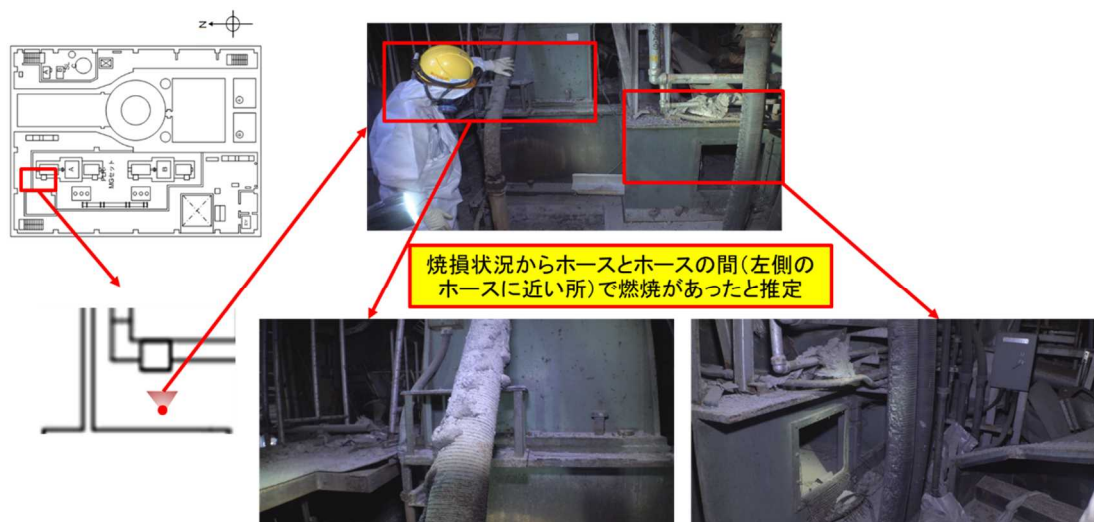
図10 MGセット(A)の西側(下部構造及びホース)の状況

MGセット(A)の北西側にあるホースの損傷状況を確認した結果、左側のホースは被覆部分が熱によって激しく損傷して焼失している(図10の上及び左下の画像)が、右側のホースは表面が若干変形して溶融している程度であり(図10の上及び右下の画像)、左側のホースのほうが熱の影響をより多く受けていることを確認した。

このようなホースの焼損、損傷状況から、ホースとホースの間、左側のホースに近い位置に火点があったのではないかと考えられる。

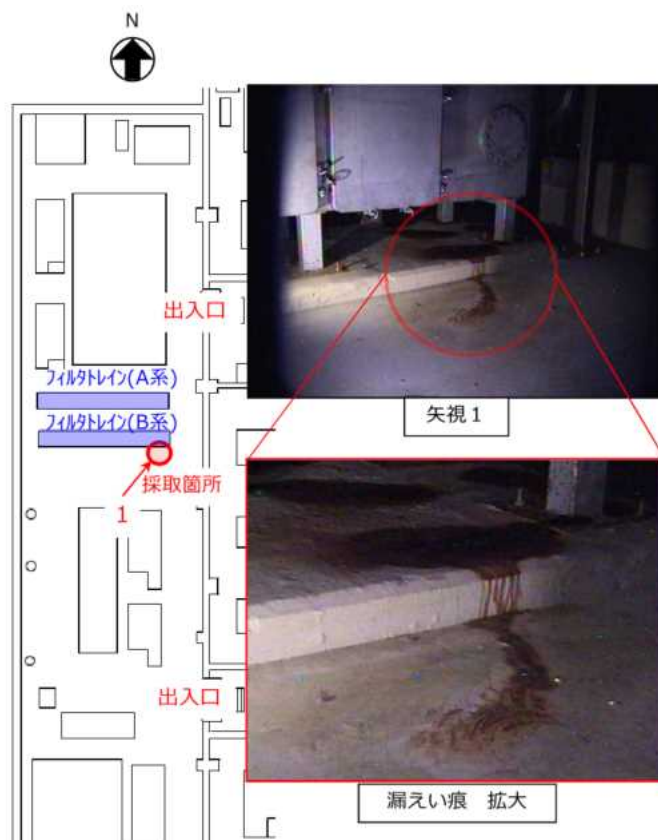
図2 2号機 SGTS フィルタトレイン付近の漏えい痕

東京電力ホールディングス株式会社（以下、「東電」という。）は、2020年8月～2021年2月にかけて実施した調査において2号機 SGTS フィルタトレイン（B系）下流側の南側通路上に漏えい痕を確認した（図2参照¹）。

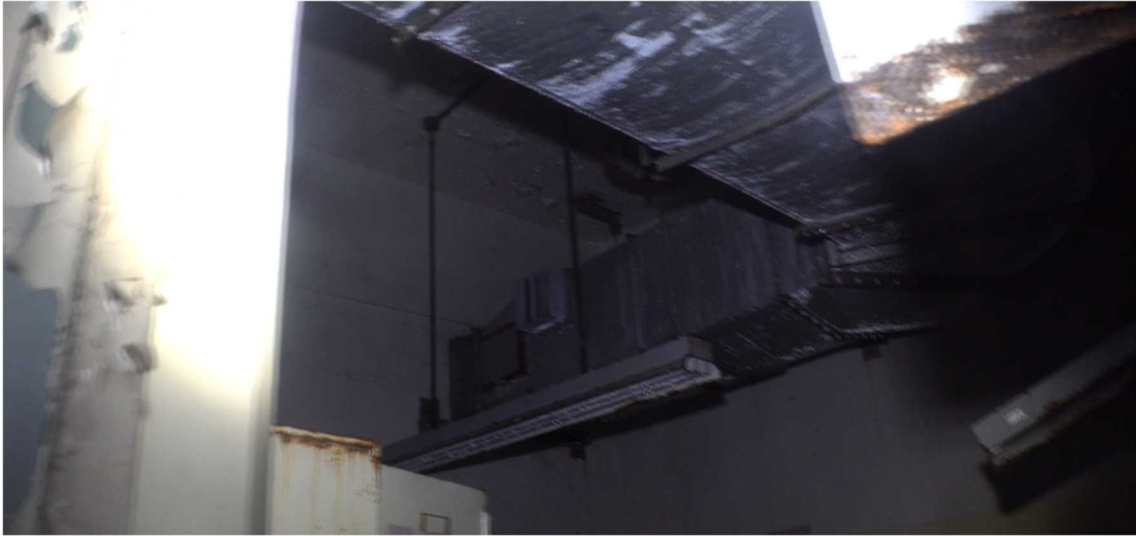
図6 1号機原子炉建屋3階東側の部屋（CRD リペア室）の状況
（部屋内部のダクト）

部屋内部の設備について、図 6 及び図 7 に示すように、ダクトは内側から外側に膨らんでいる様子やめくれ上がっている様子が確認されたが、壁から離れている様子や床面に落下している様子は確認されなかった。また、図 8 に示すように、部屋内部の資機材は大規模な損傷や転倒は確認されなかった。
