仏国 PWR の安全注入系ステンレス鋼配管で見つかった 応力腐食現象（速報）

2023 年 3 月 30 日
技術基盤課
システム安全研究部門
JAEA 安全研究センター

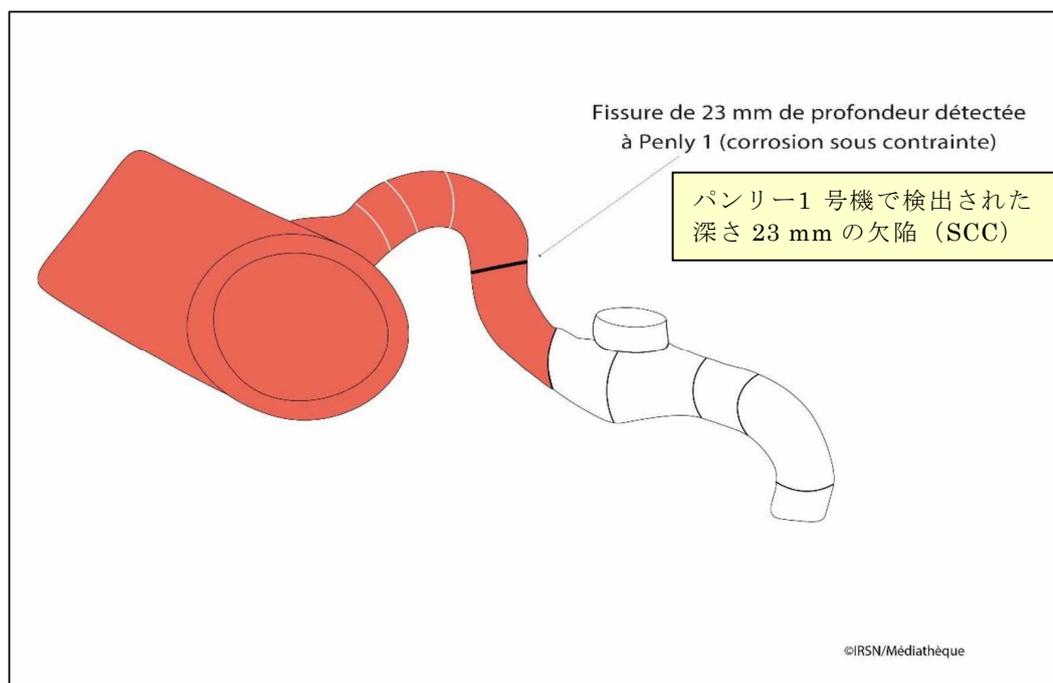
- 2022年9月16日、EDFは、シボー1号機、ショー1号機、パンリー1号機及びカットノン3号機に関して、ASNに対してレベル1の共通的な重要な安全事象（Significant Safety Event、以下「SSE」という。）を宣言した⁵。
- 2023年3月6日、EDFは、一連のプラントにおいて実施された検査及び評価の最新の結果を踏まえ、SSE宣言を更新した⁵。
- パンリー1号機で発見された欠陥
 - 安全注入系のホットブランチの溶接部において、配管の一部を切り出して実施した詳細な検査により⁵、SCCによる長さ155 mm（配管の円周の約4分の1）、最大深さ23 mm（配管厚さ27 mm）の欠陥が発見された^{6,7}。
 - EDFは、当該配管について、SCCの感受性がないと考えていた^{6,7}。
 - この欠陥は、熱成層現象が起こりにくい場所に位置している（図1参照）⁸。

図1 一次系主配管ホットブランチへの安全注入系の接続⁸
（パンリー1号機でのSCCによる欠陥の検出箇所）

- この欠陥は、配管の最初の組み立てにおいて「二重補修（double repair）」された溶接部で確認された^{5,6,7}。一度目の補修は、配管部の位置ズレを修正するためのものであり、二度目の補修は、溶接欠陥を修正するためのものであった⁸。
- この溶接部において実施された当初の補修は、SCC を助長する⁵機械的特性及び応力条件を変化させたと思われる^{6,7}。

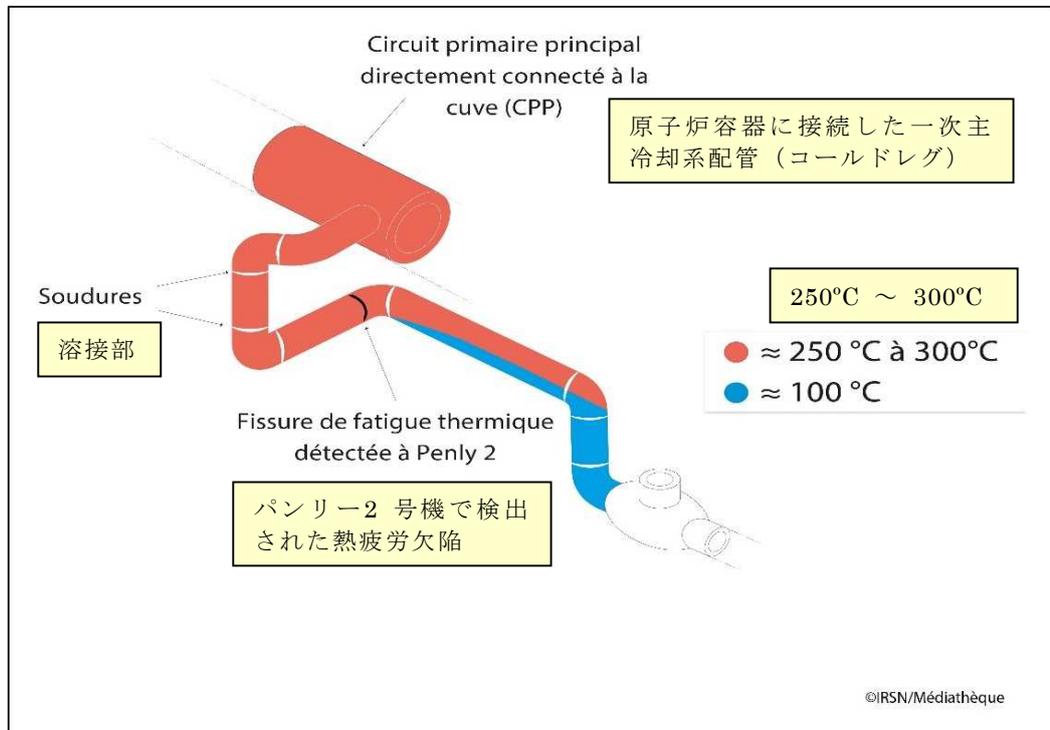
- 熱疲労によるものであり、安全注入系の溶接部において検出された⁵。欠陥の最大深さは12 mm、周方向長さは57 mm（配管の円周の10%未満）である^{6,7}。欠陥検出箇所は図2参照⁸。

図2 一次系主配管コールドブランチへの安全注入系の接続⁸
（パンリー2号機での熱疲労欠陥の検出箇所）
