## 日本原燃株式会社再処理工場査察機器監視対象区域における 全消灯発生事象に係る報告に対する評価と今後の対応方針

令和5年4月11日

原子力規制庁

再処理工場査察機器設置場所における全消灯の事象の発生に係る  
原因調査および再発防止対策について

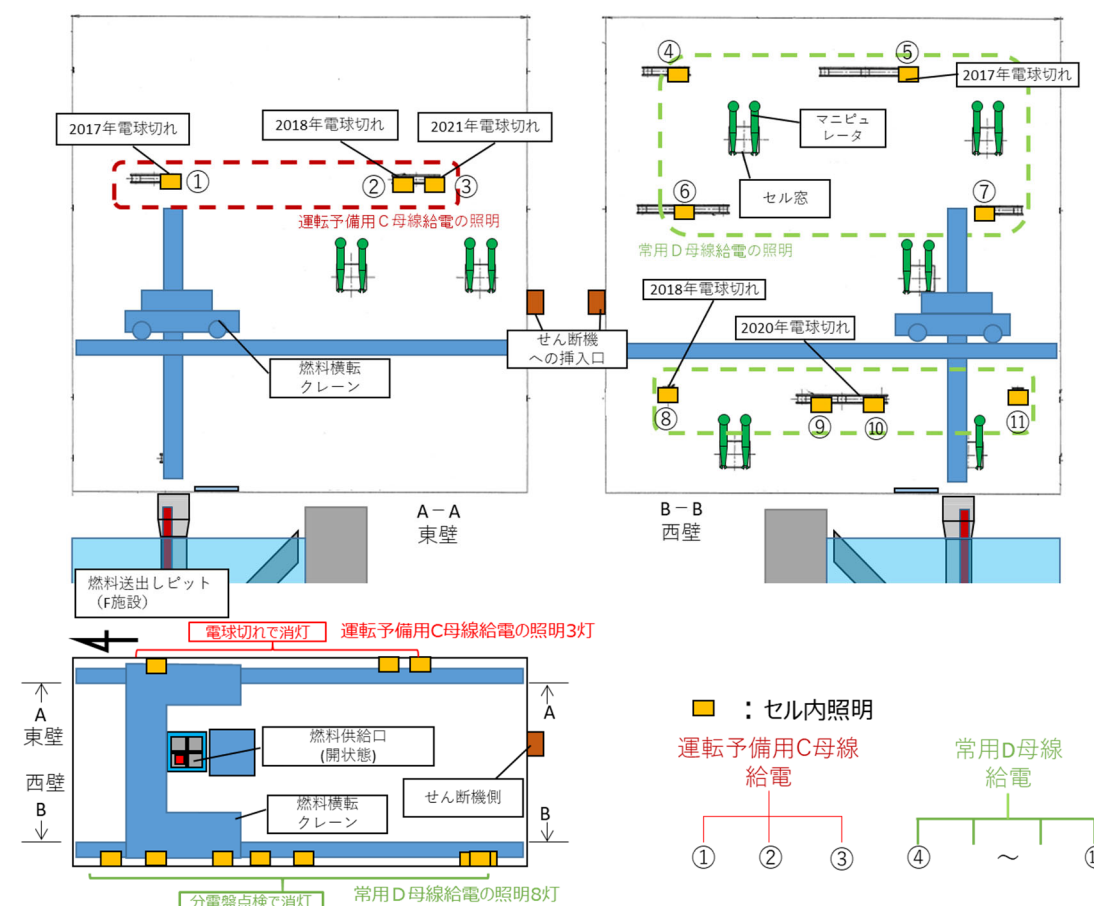
図1 燃料供給Aセルのセル内照明の配置

2023年1月28日の10時頃から12時頃までの間、査察監視エリアである前処理建屋の燃料供給Aセルのセル内照明（図1参照）が全て消灯状態となっていたことに伴い、IAEAの査察カメラによる使用済燃料の移動に関する監視が約2時間中断した。

これにより、本来点灯しているC母線給電の照明3灯が全て電球切れしている状況下で、D母線から給電している照明用分電盤の隔離処置として遮断器を「切」とし、燃料供給Aセル内の照明が全消灯に至ったものである。

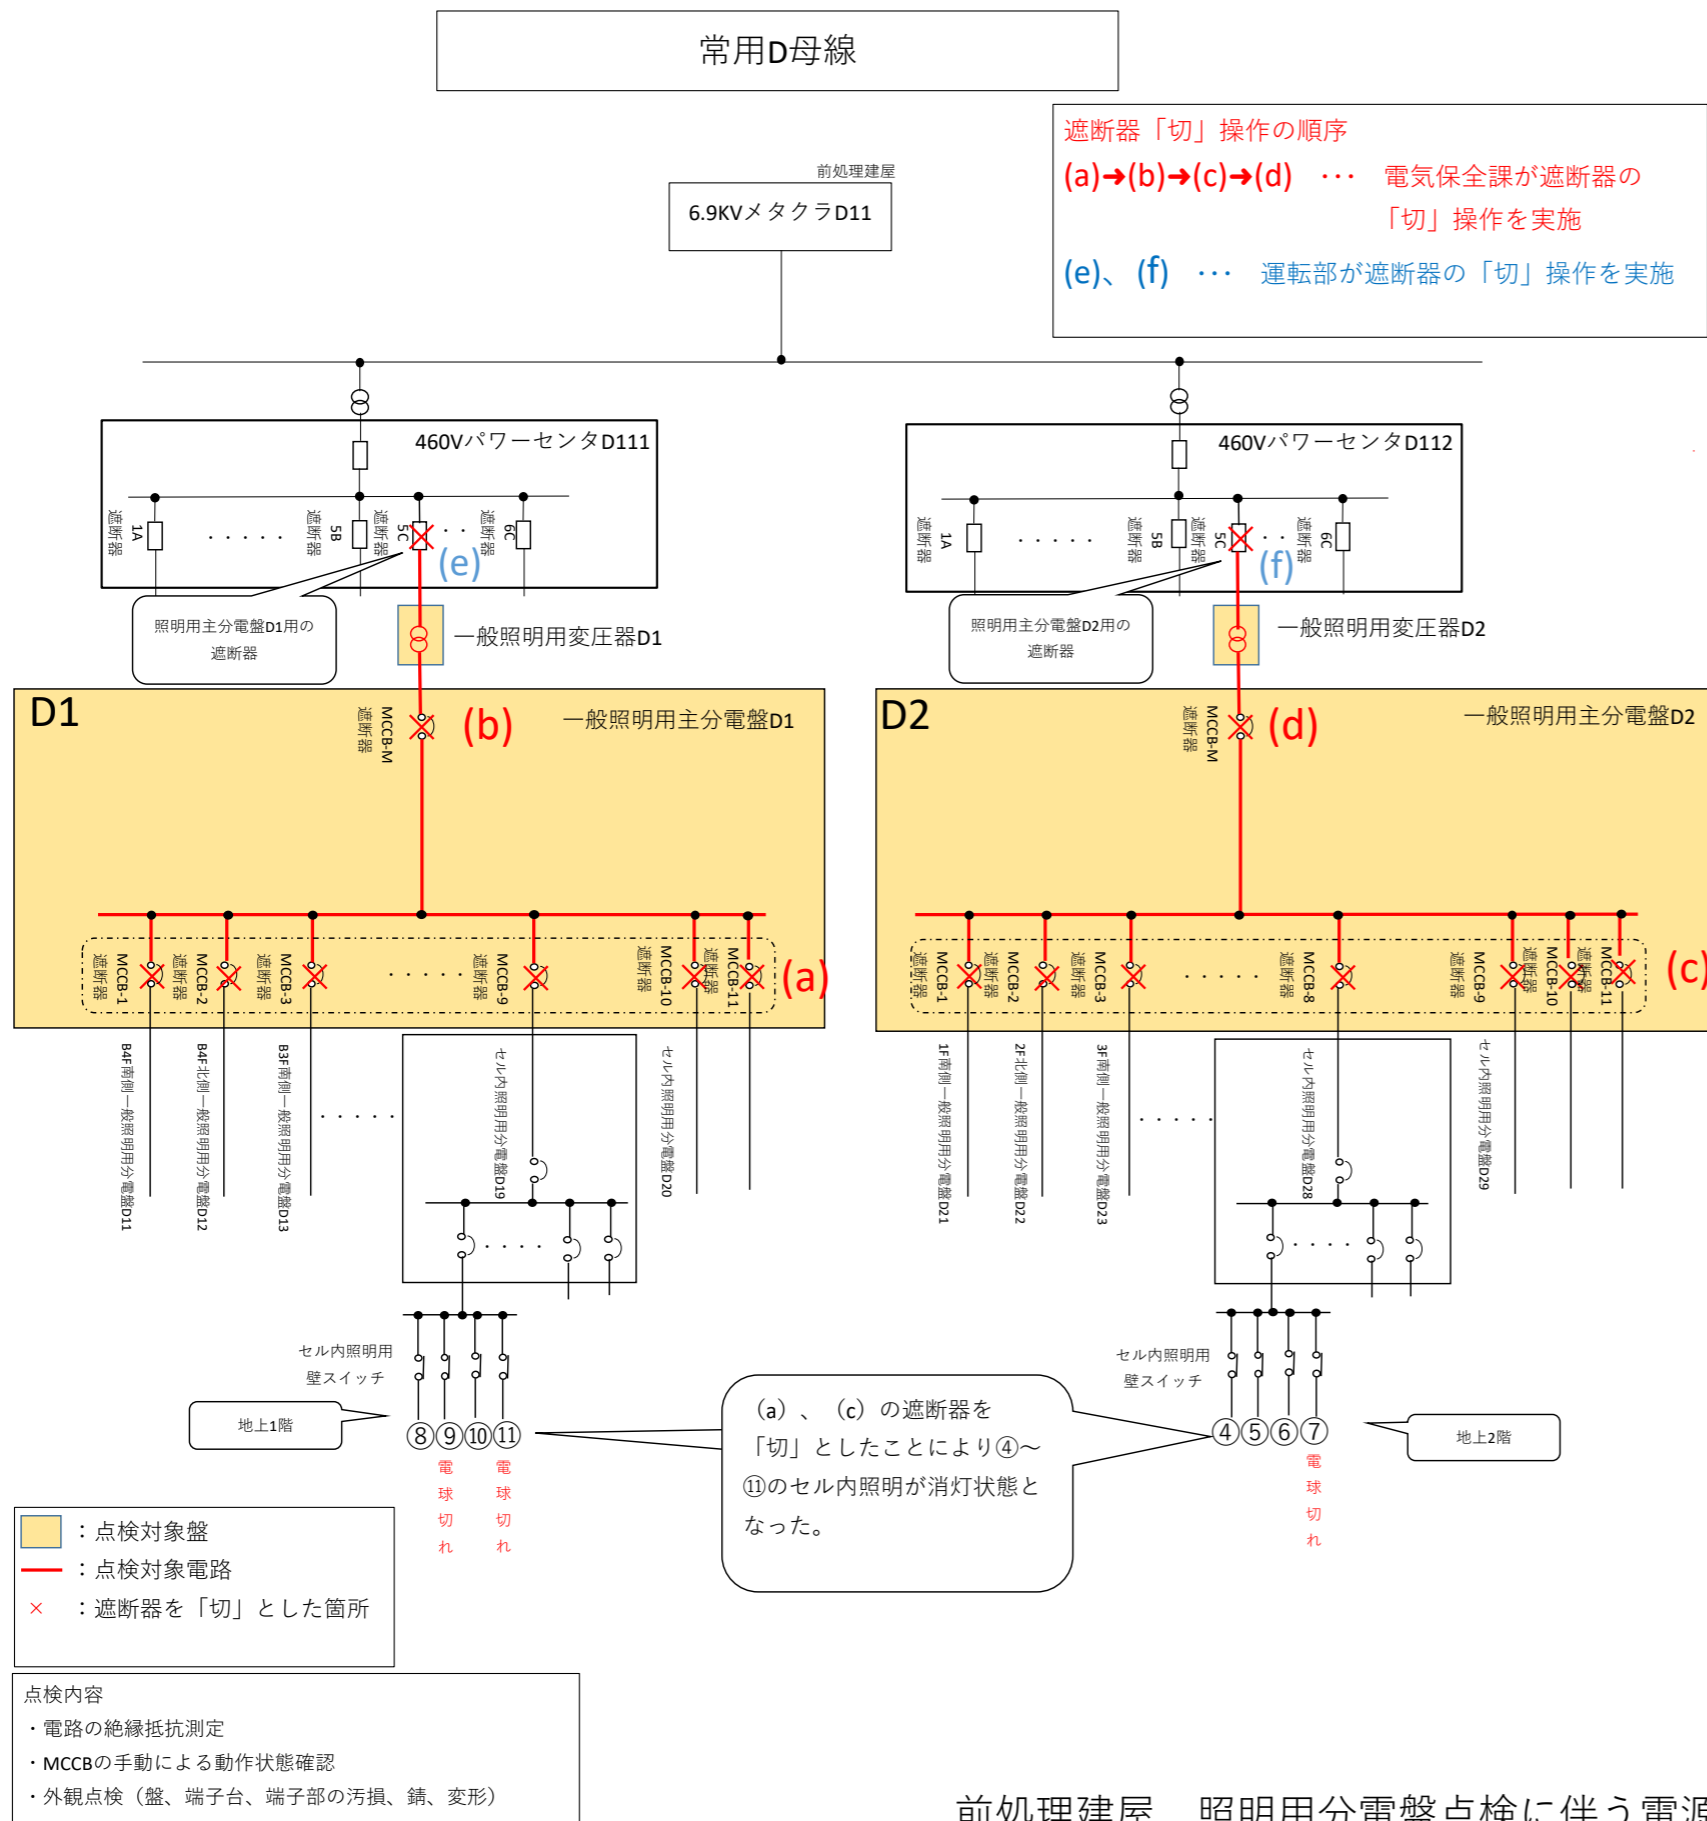
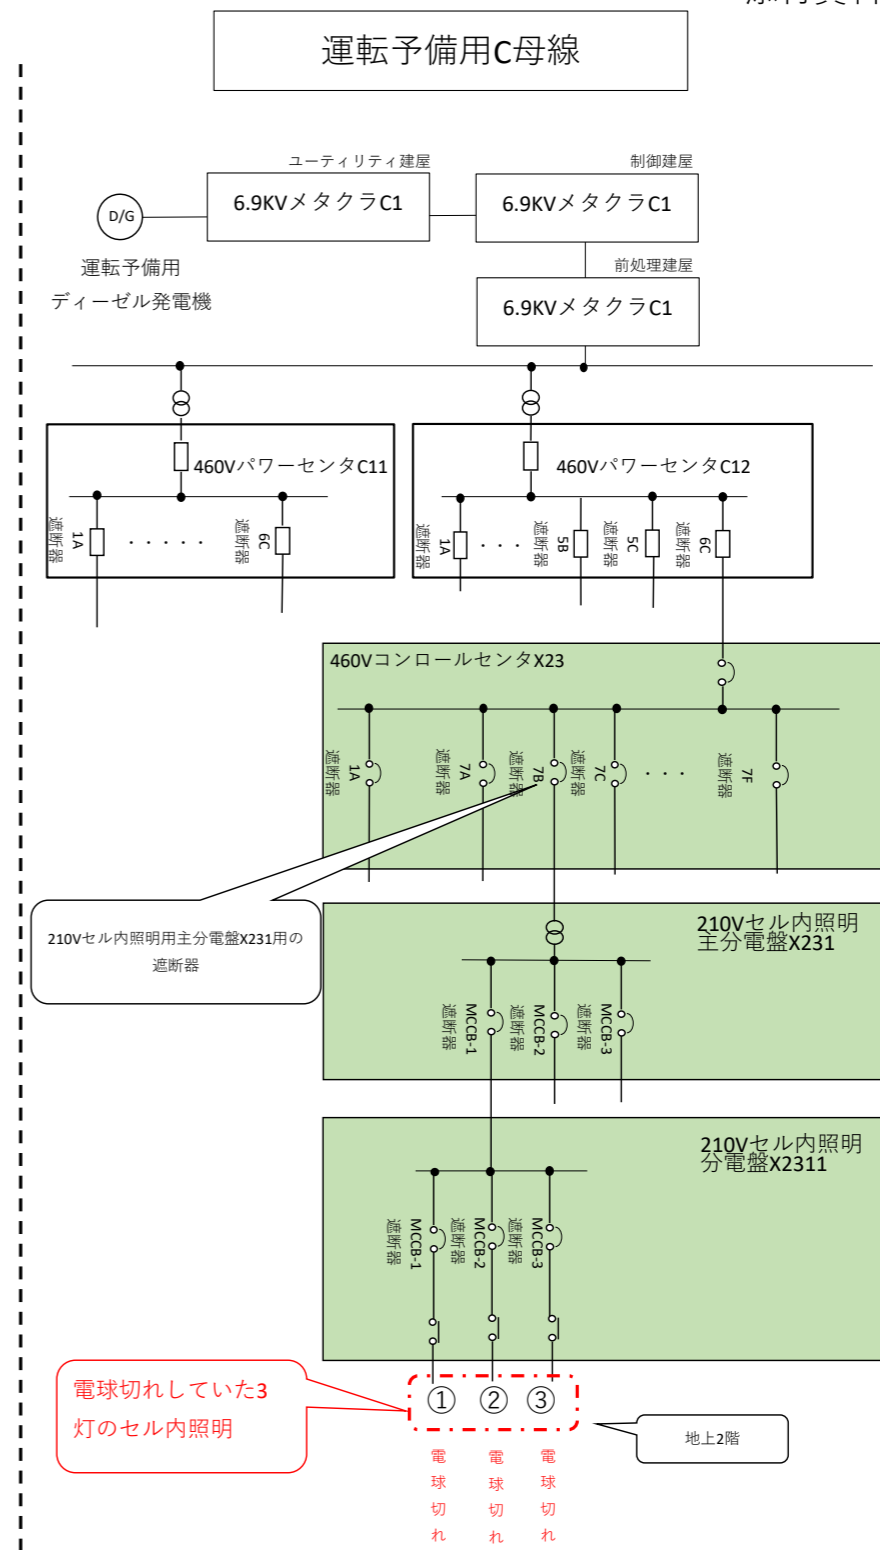
前処理建屋 照明用分電盤点検に伴う電源系統概要図

前処理建屋の照明用分電盤の点検において、外部電源の喪失時に運転予備用ディーゼル発電機から給電可能な運転予備用母線（以下、「運転予備用C母線」という。）からの給電が維持されていることを確認のうえ、外部電源のみで直接給電している常用母線（以下、「常用D母線」という。）から給電している照明用分電盤の隔離処置として遮断器を「切」としたため、照明用分電盤を通して給電されている燃料供給Aセル内の照明が消灯した。約2時間後、隔離処置していた照明用分電盤の遮断器を「入」とし、照明が復旧した。この間、運転予備用C母線給電は維持していたが、本来点灯しているはずの運転予備用C母線給電の照明3灯が全て電球切れしていたことにより、当該セル内の照明が全て消灯状態となっていたことを確認した。

今回の事象は、本来点灯している運転予備用 C 母線給電の照明 3 灯が全て電球切れしている状況下で、常用 D 母線から給電している照明用分電盤の隔離処置として遮断器を「切」としたことが、燃料供給 A セル内の照明が全消灯に至った直接の原因である。
