1号機 原子炉格納容器内部調査の状況について

2023年4月24日

技術研究組合 国際廃炉研究開発機構
東京電力ホールディングス株式会社

2.ROV-A2調査(後半)の実施状況について

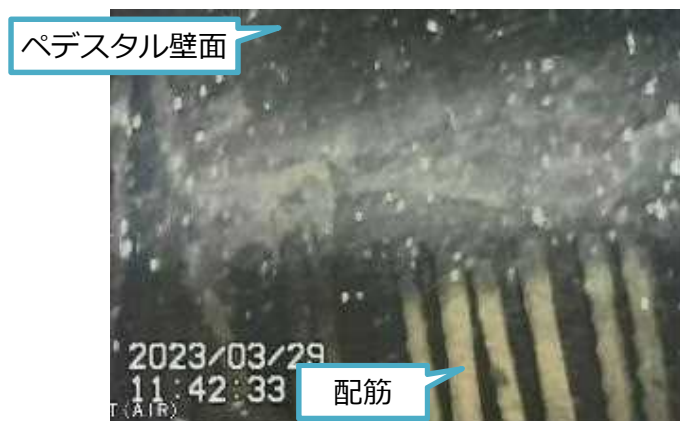
写真1. ポイント⑪ペDESTAL基礎部

- ペDESTAL内側下部のコンクリートが一部消失している箇所（床面より1m程度）には配筋を確認
 - 配筋には、垂直方向の引っ張り荷重を支持する縦筋と、周方向の引っ張り荷重を支持する横筋が存在するが、縦筋は大きな変形がなく当初の形状を維持 <写真1>
 - 配筋は、製造時に施工されている格子状の凹凸が確認され、製造・据え付け時の寸法が維持されていると推定 <写真1,2>
- 配筋露出箇所の上部には、棚状堆積物が存在し、それより上部にはコンクリートが残存 <写真3>

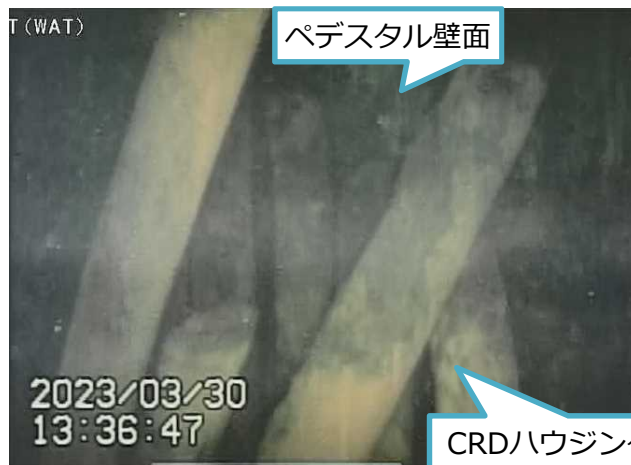
- ペDESTAL内底部には、CRDハウジング以上に大きな構造物は確認されず、CRD交換機については本体は確認されず、CRD交換機レール・車輪を部分的に確認 <写真1,2>
- ペDESTAL内底部には、床面全域にわたり高さ1 m未満の堆積物があり、CRDハウジング等の上部の構造物が部分的に落下しているのを確認 <写真2,3>

写真1.CR D交換機レールの車輪と思われる構造物

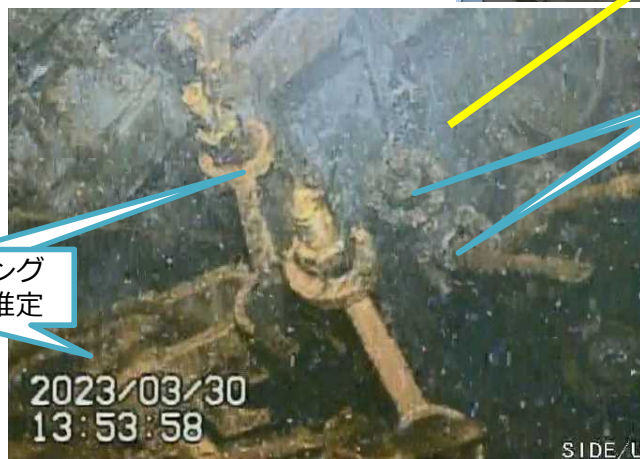
写真1. CRDハウジングサポートと思われる構造物

- ペDESTAL上部にはCRDハウジング、CRDハウジングサポートを確認。一部は正規位置より下方に位置していることを確認(ペDESTAL底部に落下しているものもあり) <写真1,2>
- 下方に位置しているCRDハウジングは原形を留めており、溶融物が固化したと思われる塊が付着している箇所がある <写真2>
- 今回映像データを取得した、調査ポイント⑦の周辺においては、本来は映るはずの場所にCRDハウジングと思われる構造物からの反射がなく、一部が黒い空間のように見える箇所がある。この領域はCRDハウジングが脱落し、その上部にあるRPV底部に穴が開いている可能性が示唆される。 <写真2>

CRD挿入引抜配管と推定

CRDハウジングサポートと推定

CRDと推定

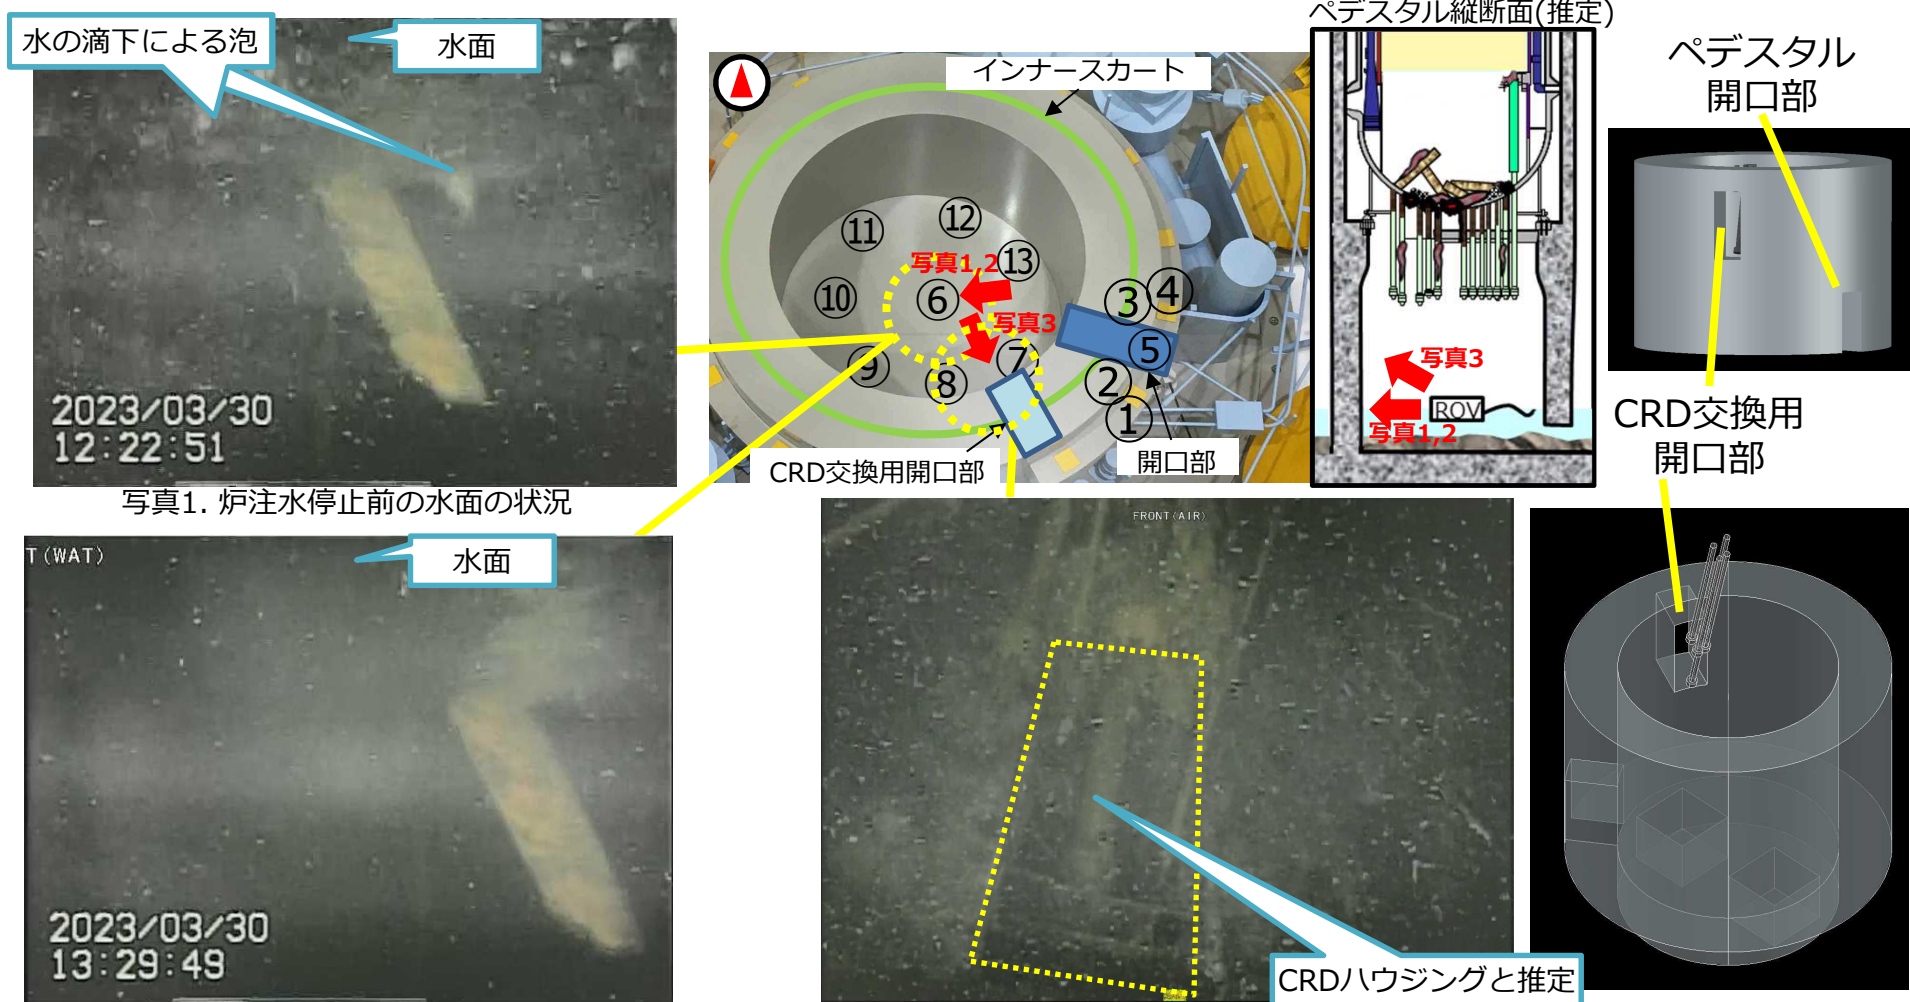
- ペDESTAL中央部にて原子炉注水による集中的な水の滴下を確認。このことから、RPV底部の中心部付近には開口部が存在し、そこから滴下していると推定。 <写真1,2>
- CRD交換用開口部に、上方より落下したCRDハウジングが存在していることを確認。今後、調査や廃炉作業において、当該開口部を活用する場合は、それを前提とした計画立案を検討することが必要 <写真3>

写真1. 炉注水停止前の水面の状況

写真2. 炉注水停止後の水面の状況

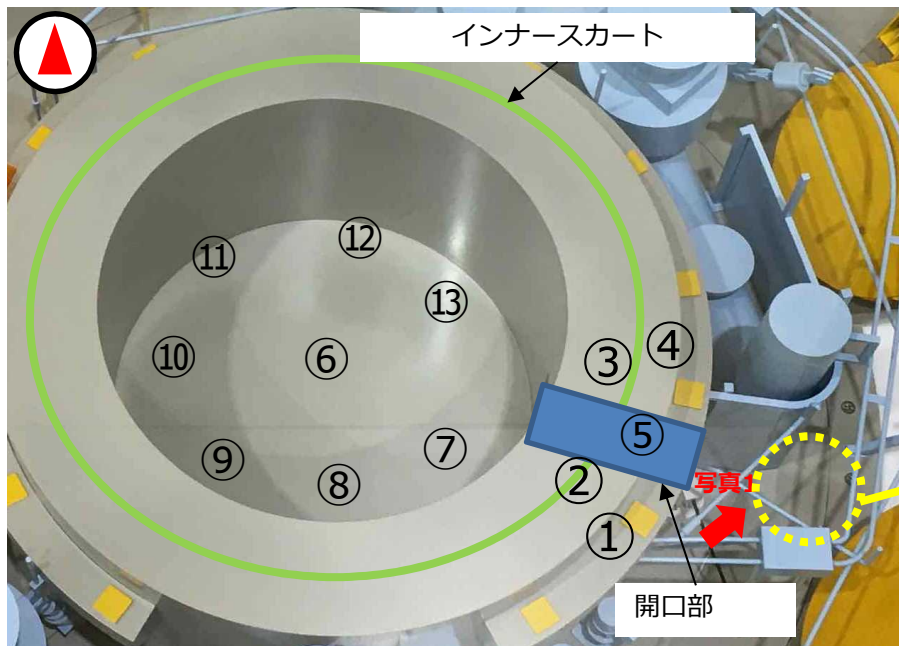
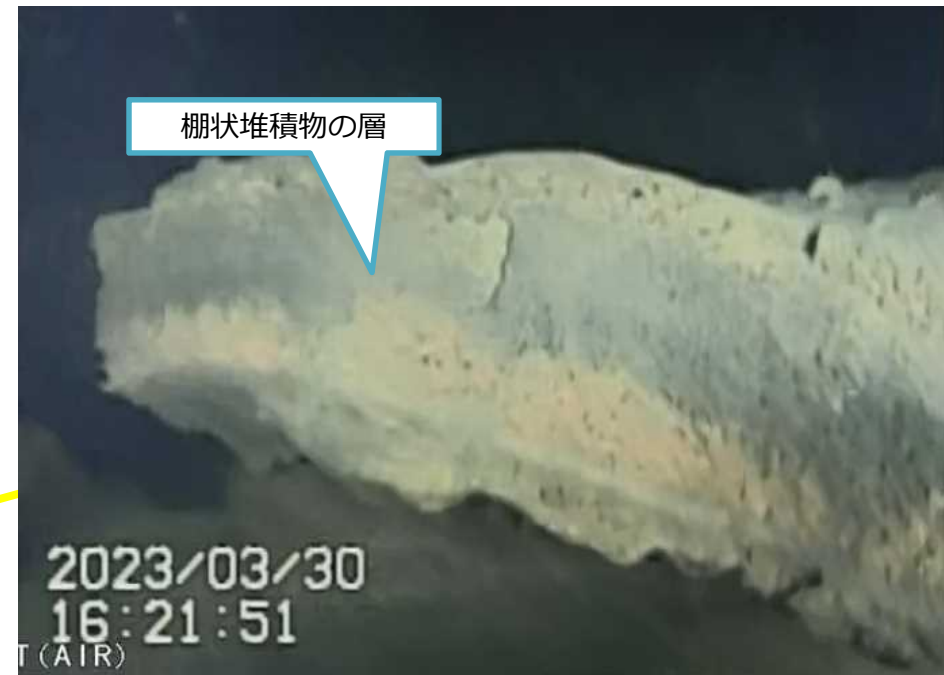
- ROV-A2の前半調査でも確認された、開口部付近の厚さ数cmの平板になっている棚状の堆積物の断面を接写したところ、層になっており、気泡のような空隙が表面に見えている多孔質である事を確認

写真1. ペDESTAL外棚状堆積物断面

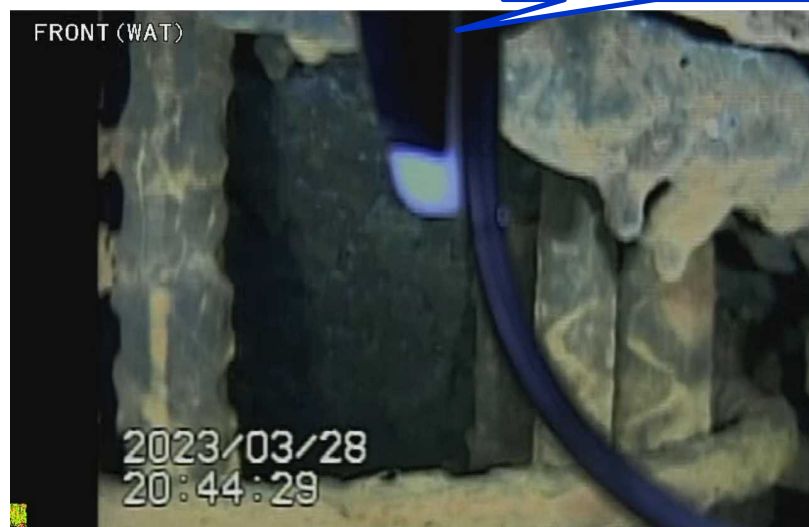
- ペDESTAL外部から見えているコンクリート残存の可能性の高い部分（事故前に設置されたボルトの締結状態が確認できる。）について、2023/3の調査にて、ペDESTAL壁内部でも対応する部分を確認した
- ペDESTALの外壁開口部右側におけるコンクリートの消失は限定的と考えられる
- 確認された外側の鉄筋は、開口部右7本、左11本。耐震評価においては、開口部とあわせ、角度にして64°に相当するとして設定

写真1. ペDESTAL開口部内から見えているコンクリート残存部

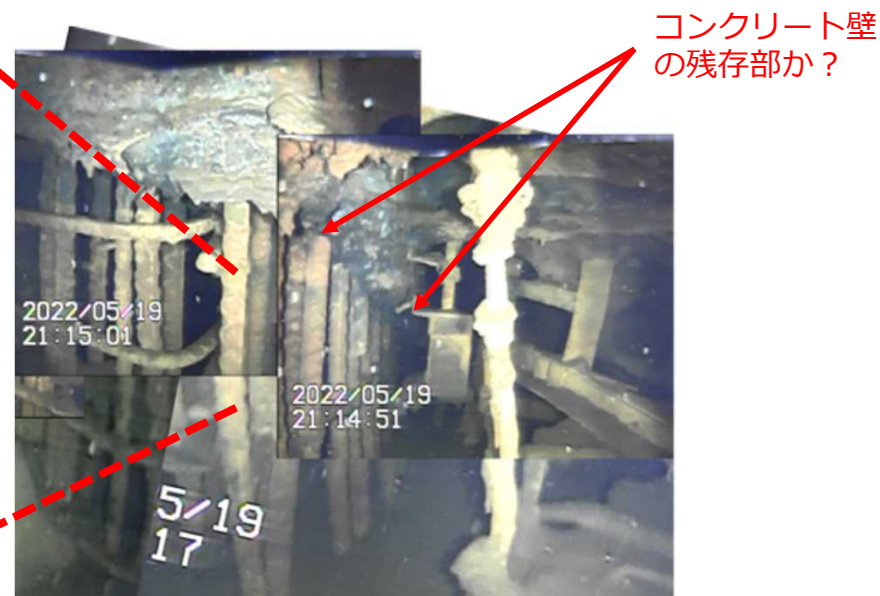
写真2. ペDESTAL外部から見えているコンクリート残存部

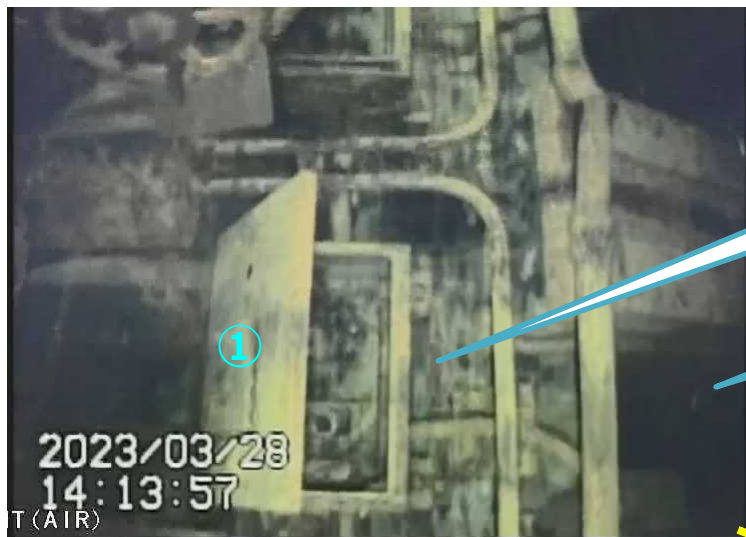
写真1.ペDESTAL開口部左上側壁面部

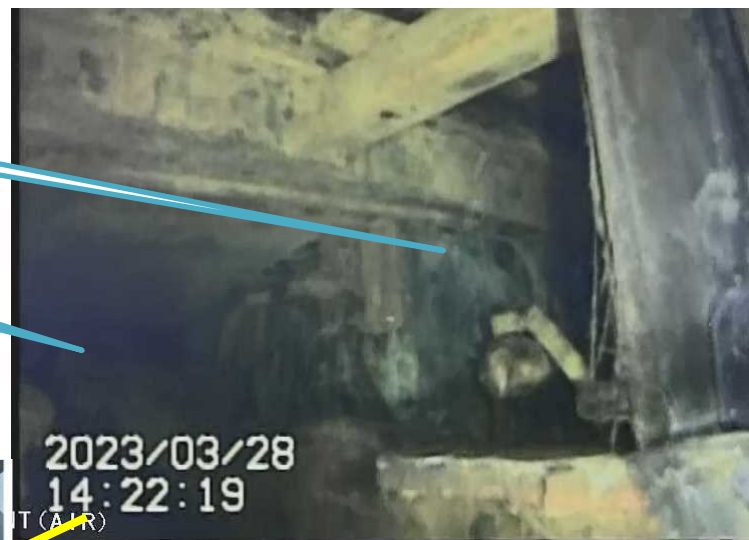
写真3.ペDESTAL開口部右上側壁面部

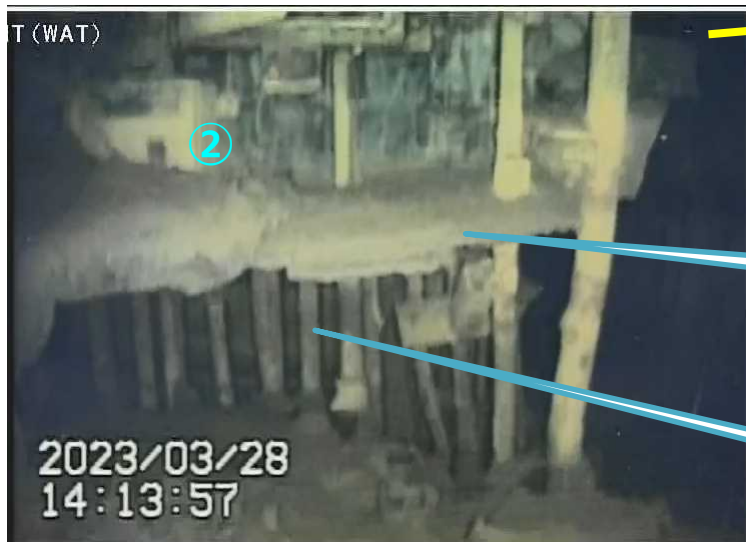
写真2.ペDESTAL開口部左下側壁面部

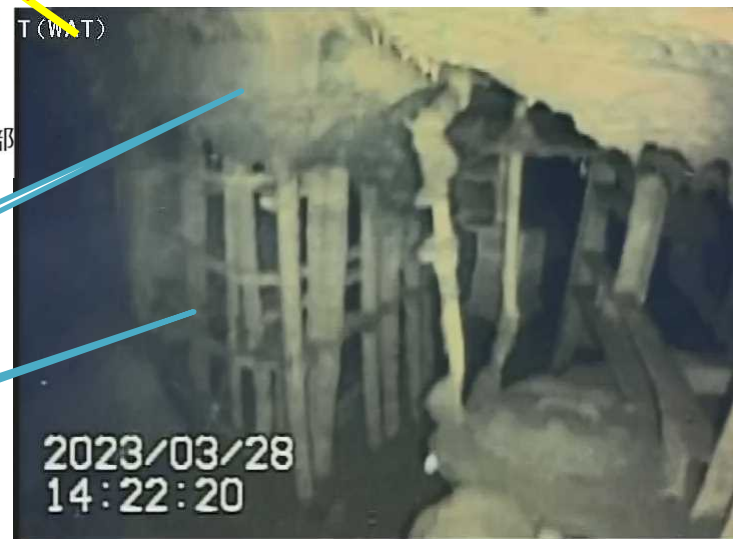
写真4.ペDESTAL開口部右下側壁面部

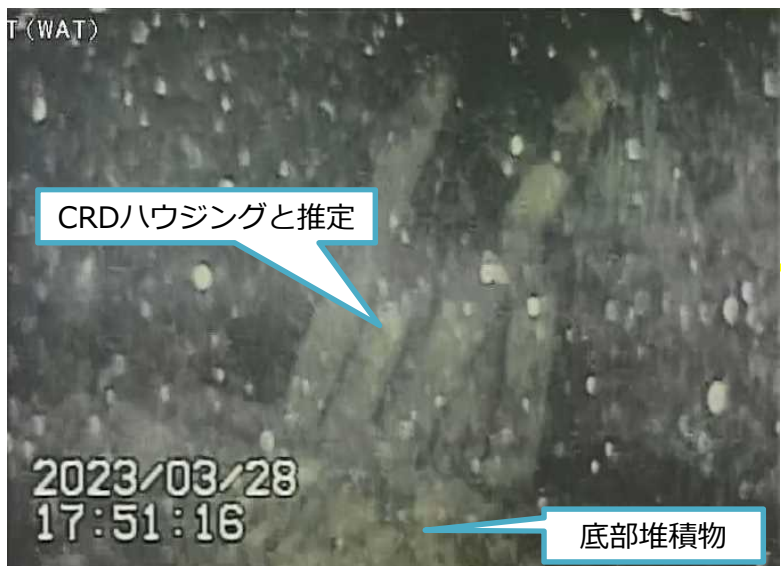
写真1. CRDハウジングと思われる構造物

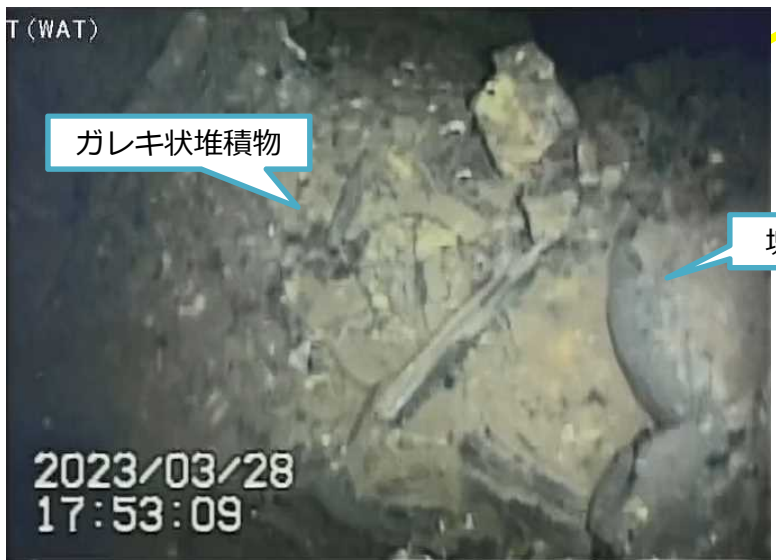
写真2.ペDESTAL内開口付近堆積物

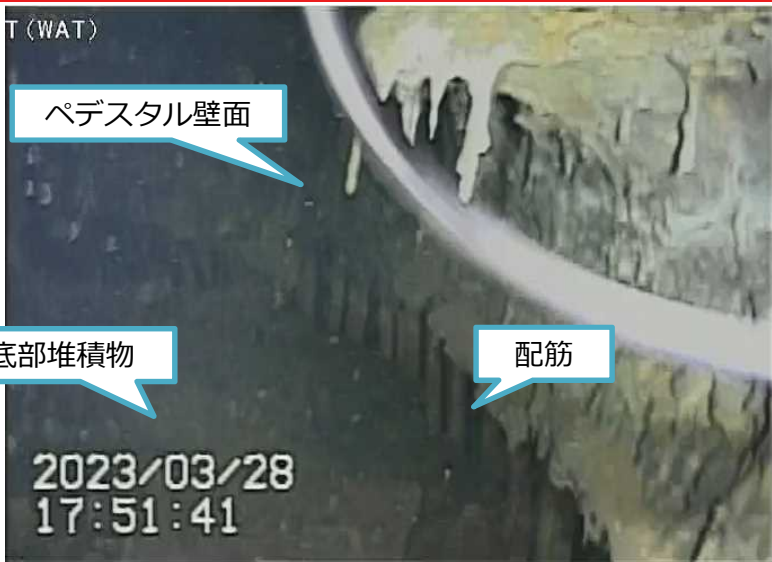
写真1.ペDESTAL内壁面部配筋

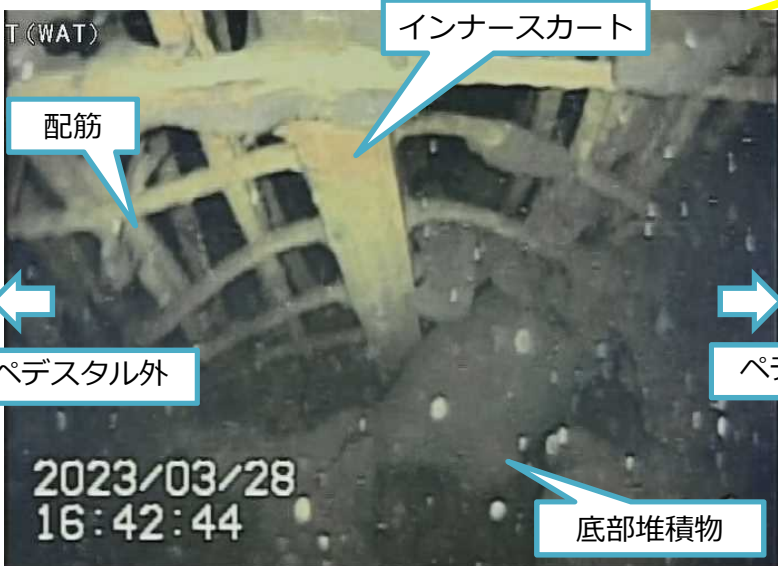
写真2.ペDESTAL開口左側配筋

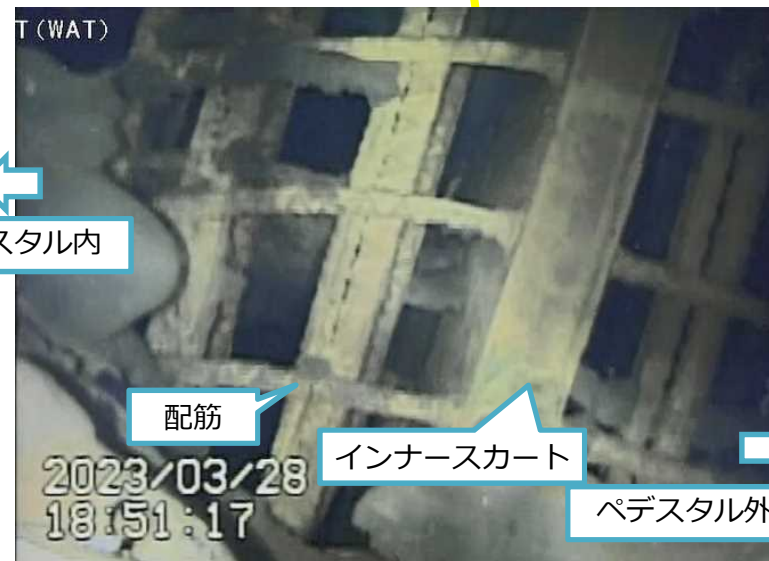
写真3.ペDESTAL開口右側配筋

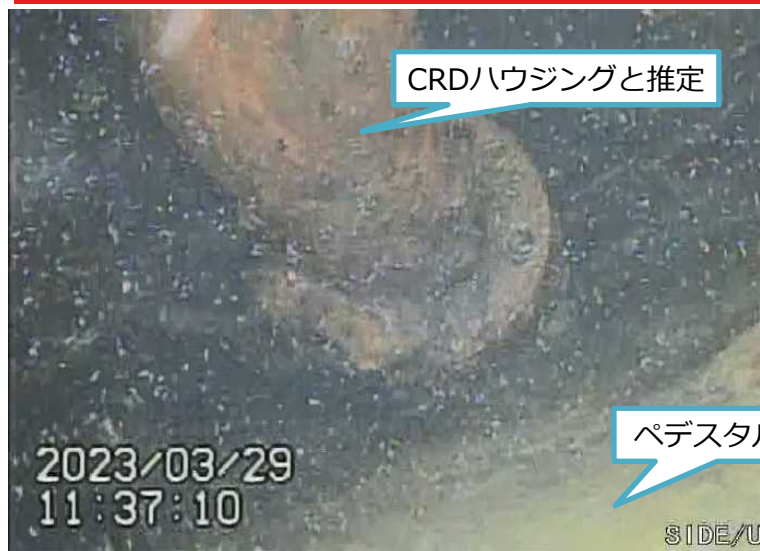
写真1. CRDハウジングと思われる構造物 (上部監視カメラで気中を撮影)

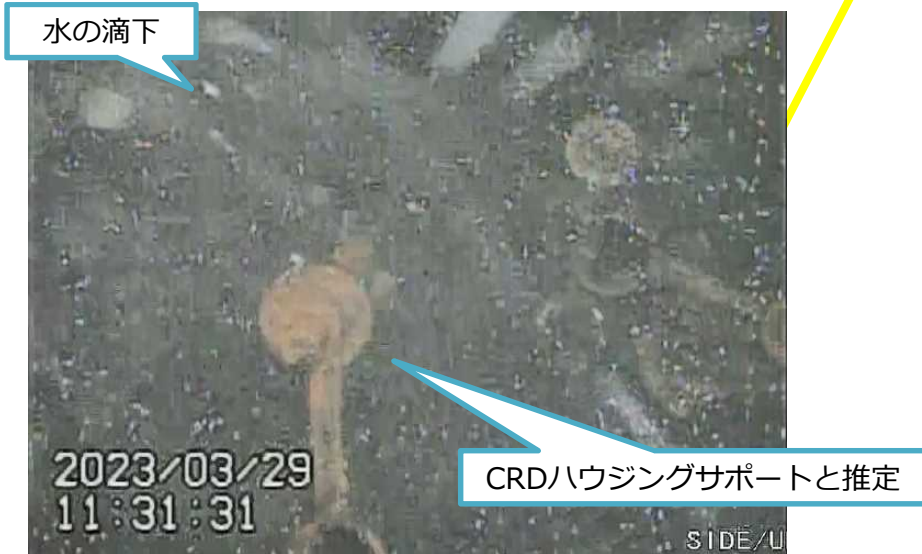
写真2. CRDハウジングサポートと思われる構造物 (上部監視カメラで気中を撮影)

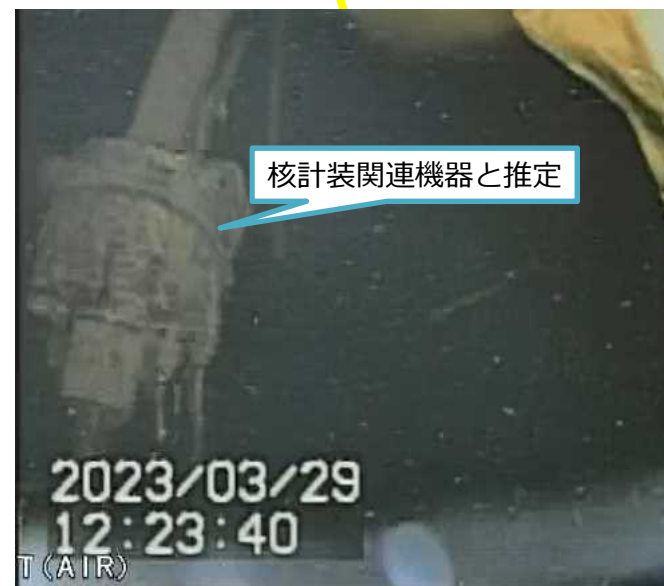
写真3. 核計装関連機器と思われる構造物 (気中監視カメラで気中を撮影)

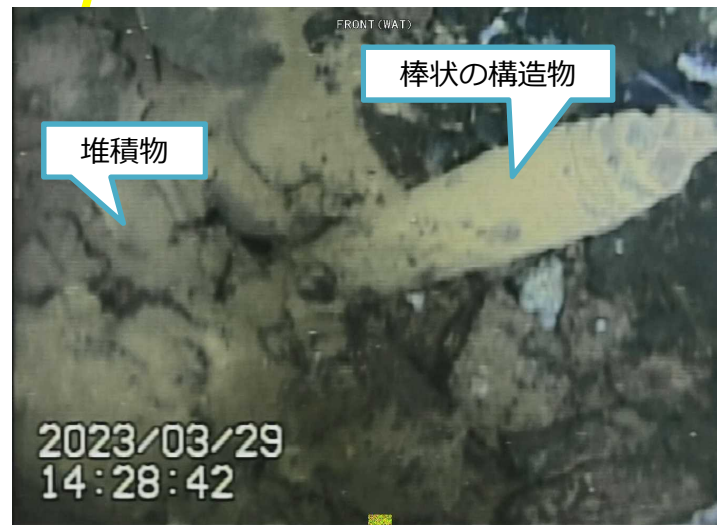
写真3.棒状の構造物(ペDESTAL底部)

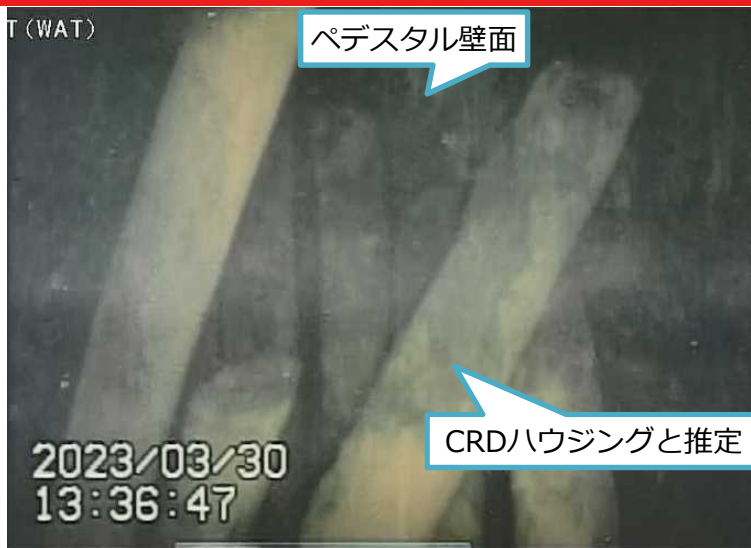
写真1. CRDハウジングと思われる構造物
(水中監視カメラで前方を撮影)

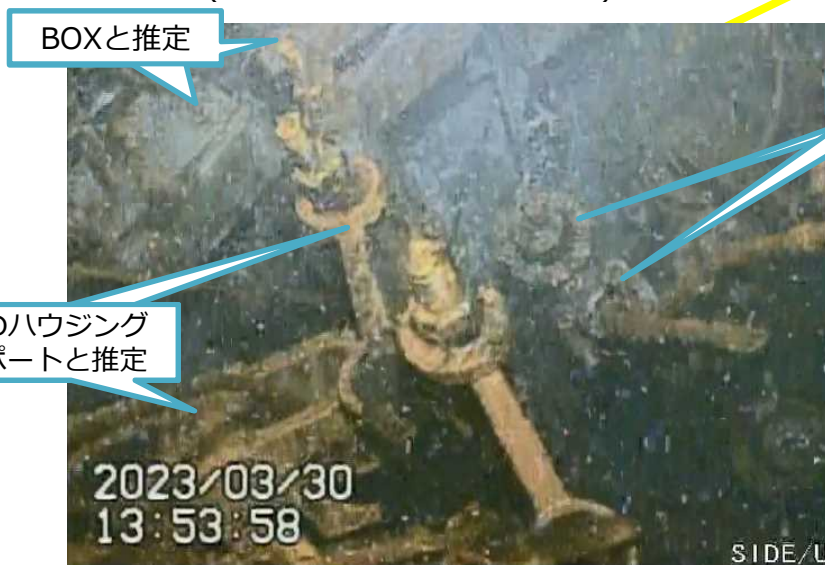
写真2. CRDハウジングサポートと思われる構造物
(上部監視カメラで気中を撮影)

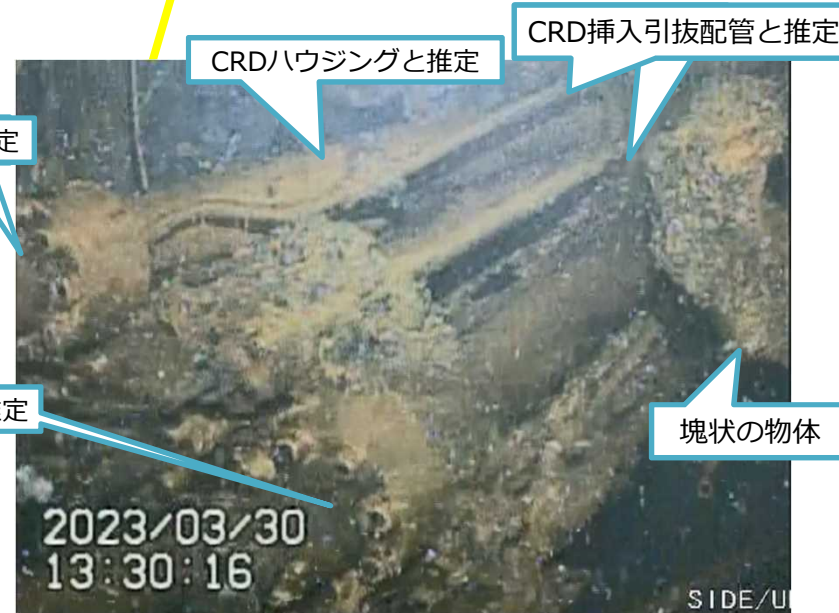
写真3. CRD関連と思われる構造物
(上部監視カメラで気中を撮影)

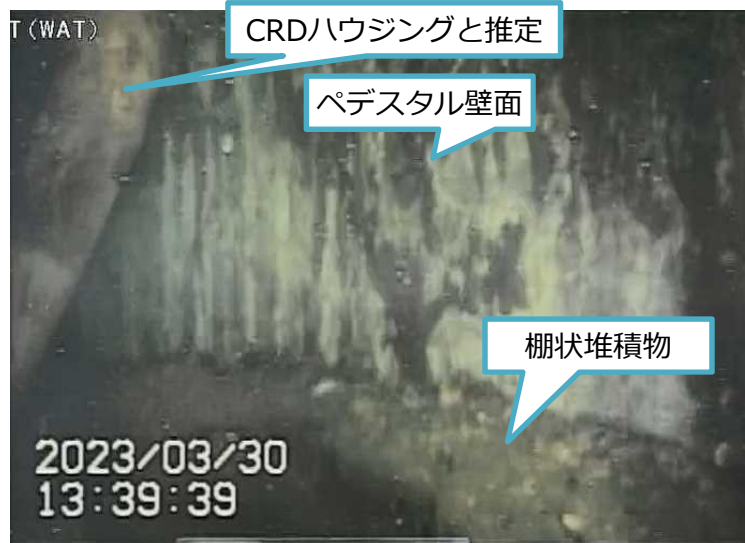
写真1. ペDESTAL内の棚状堆積物と壁面部

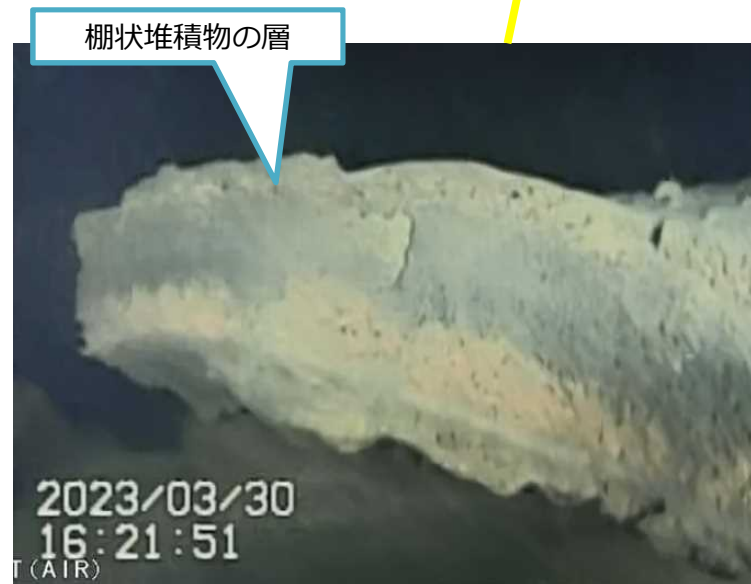
写真3. ペDESTAL外棚状堆積物断面

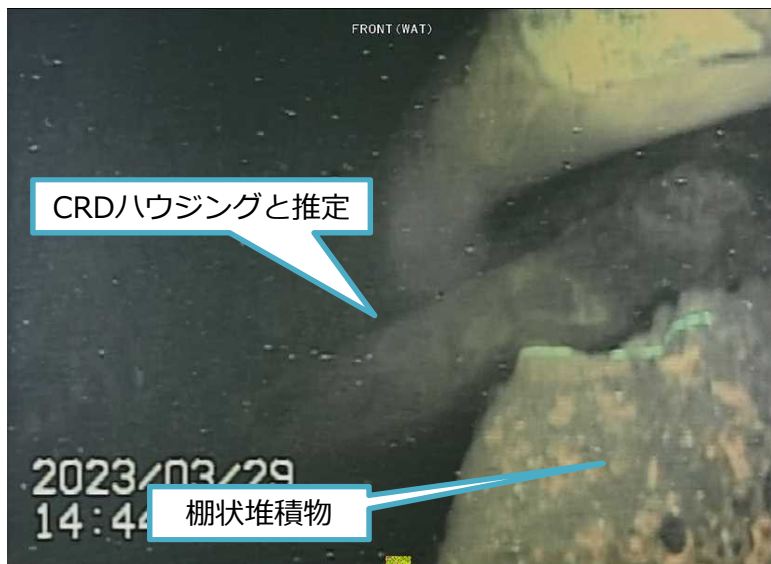
写真1 棚状堆積物の縁の状態 (その1)

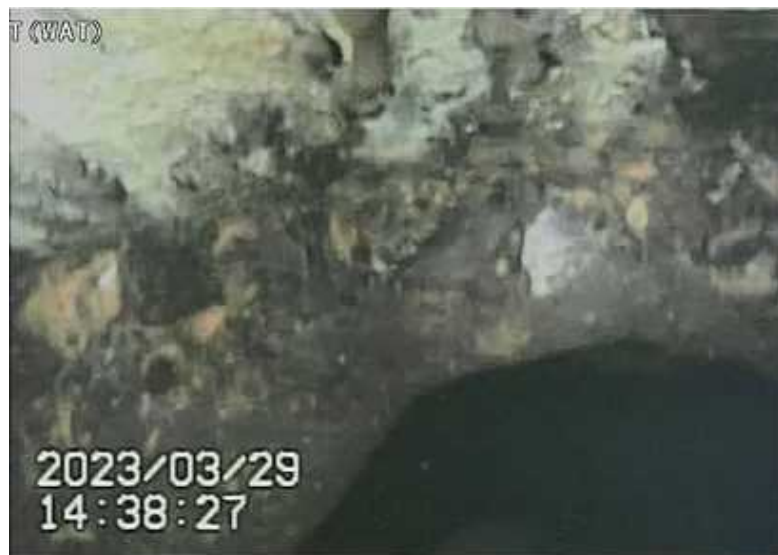
写真2 棚状堆積物の縁の状態 (その2)

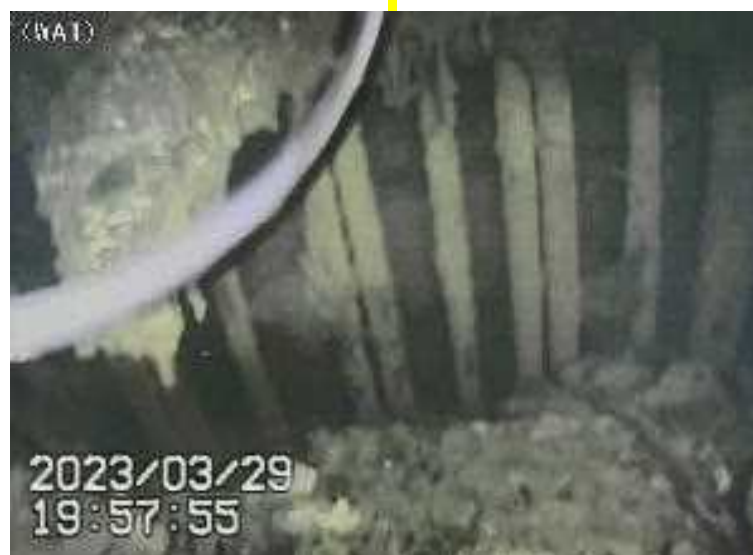
写真3 比較的に大きい棚状堆積物

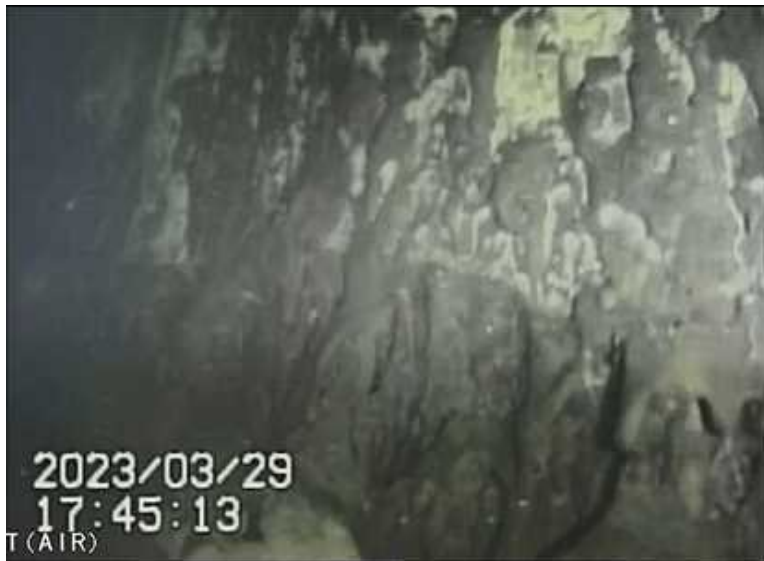
写真1 棚状堆積物のない壁面の状況

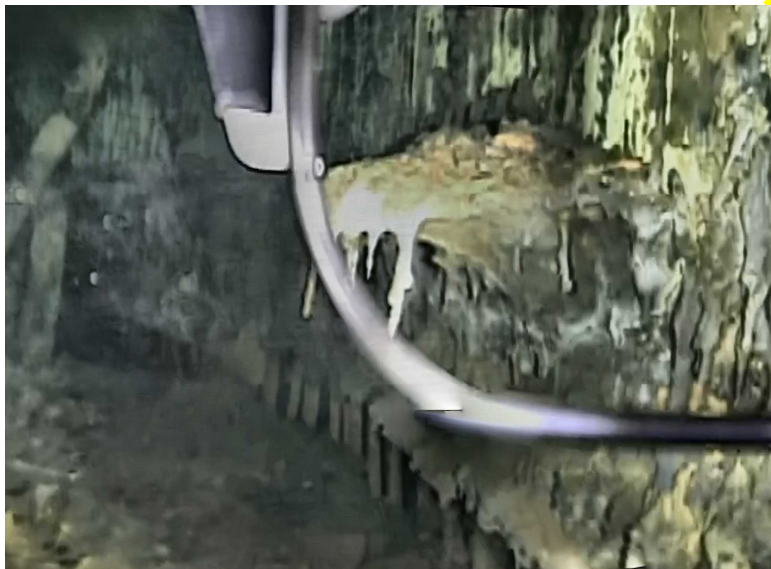
写真2 (パノラマ) 開口部右側の棚状堆積物

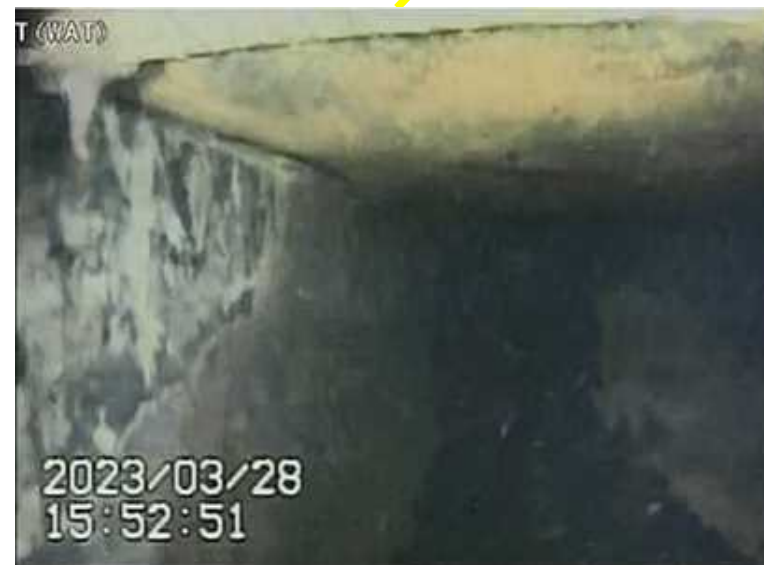
写真3 開口部内部の左側の壁の状態

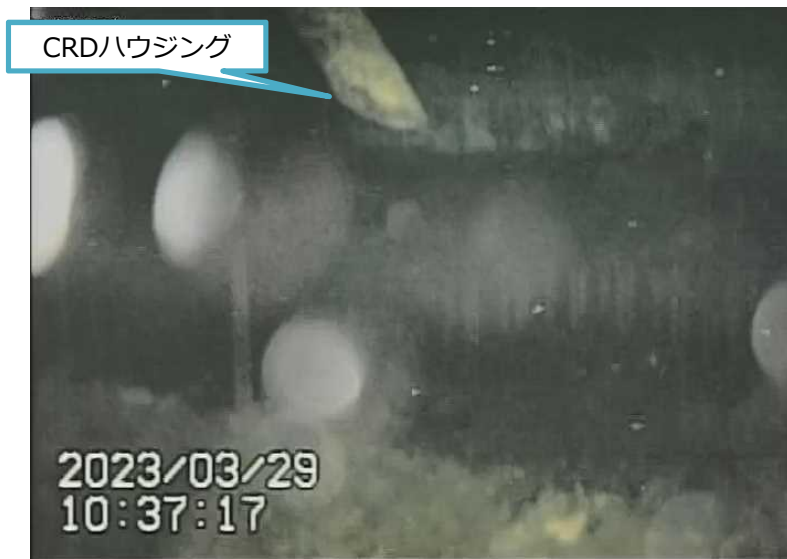
写真1 ペDESTAL内中心部で確認されたCRDハウジング (水中)

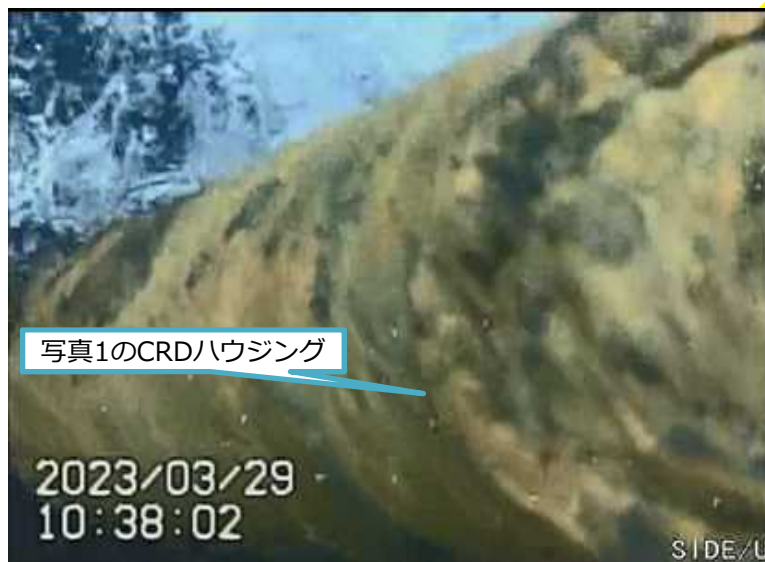
写真2 CRDハウジング断面

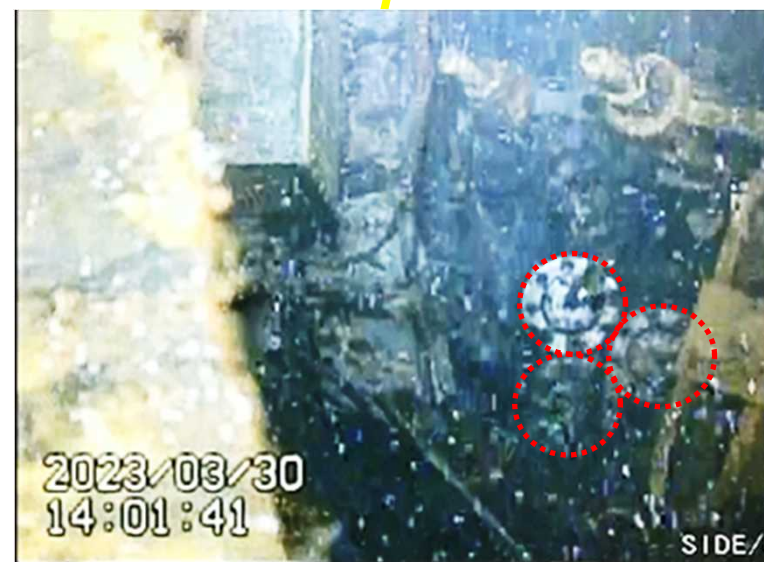
写真3 ペDESTAL壁周辺のCRDハウジングの状態 (気中)

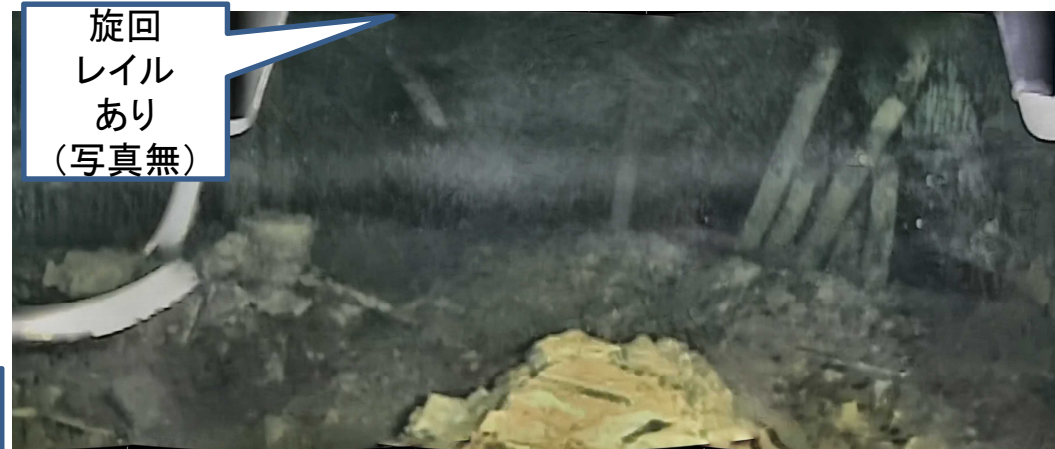
写真1. 1号機のペデスタル内の状況

➡ 各号機の調査結果から、従来推定の通り2号機と3号機と比較し、1号機の破損状況が厳しい状態であることが確認できた

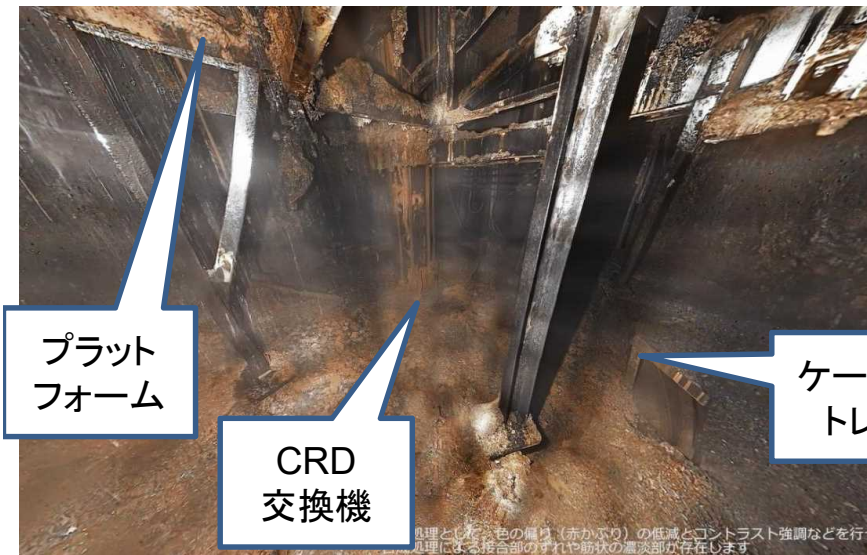
写真2. 2号機のペデスタル内の状況
