## 4号機原子炉建屋における火災

原子力規制庁原子力規制部  
東京電力福島第一原子力発電所事故対策室 佐藤 雄一  
原子力規制庁原子力規制部専門検査部門  
(前 福島第一原子力規制事務所) 坂中 伸次

### 1. 検討目的

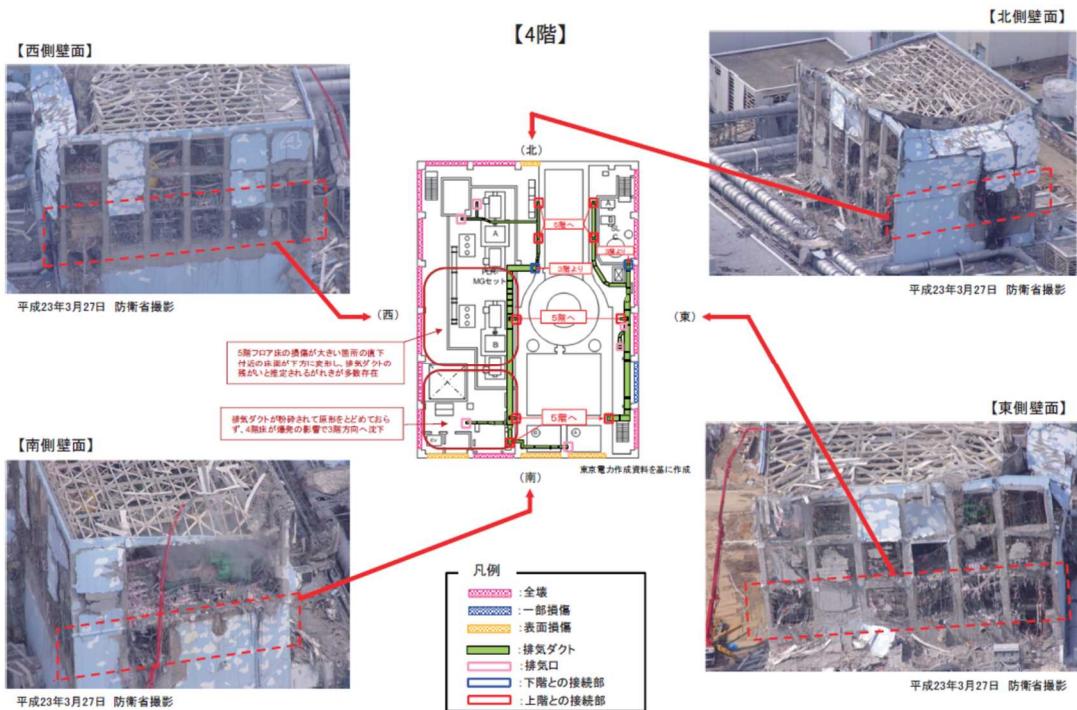
図1 4号機原子炉建屋の損傷状況<sup>6</sup>

3.(5)では、東西南北方向ともに、爆発によるものと思われる外壁の損傷は確認できるが、焦げ痕や煤の付着といった燃焼の痕跡は、明確に確認することはできなかった。

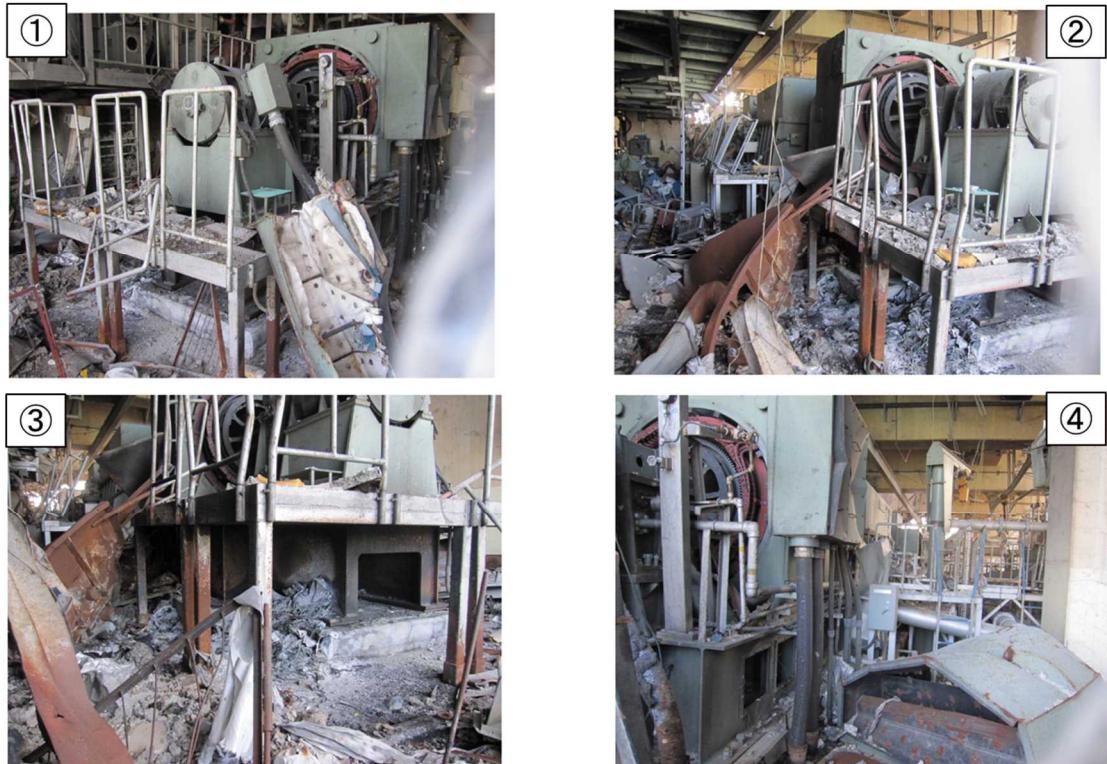
図4 東京電力ホールディングス株式会社による公表資料  
(2013年7月17日提出資料から抜粋)

今回は、上記の資料のうち、4号機原子炉建屋4階北西部付近の状況を示している写真（図4）を抽出し、検討を行った。

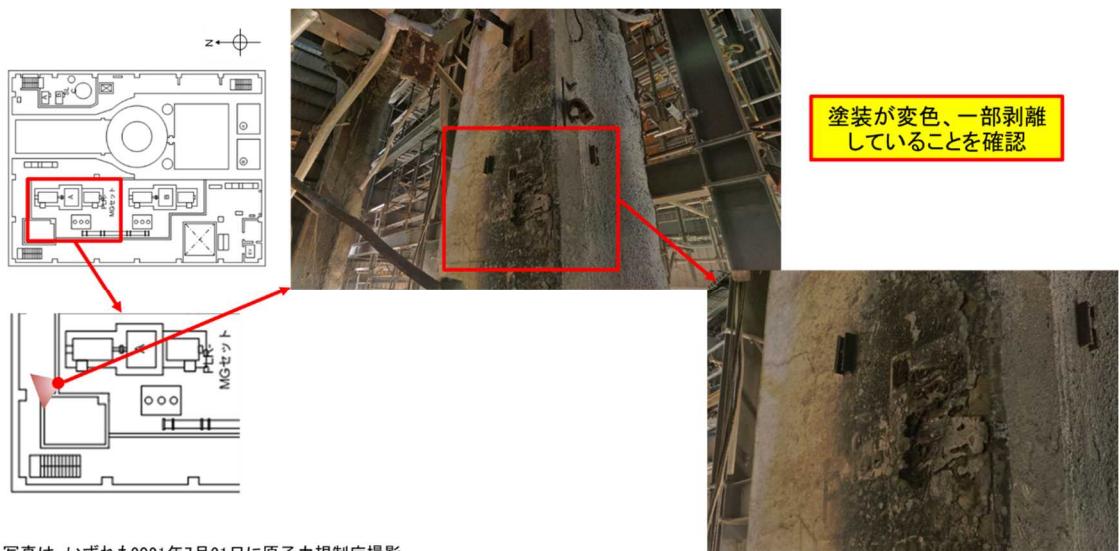
図6 柱の状況

4号機原子炉建屋4階にあるMGセット(A)の北西側にあるコンクリートの柱の状況を図6に示す。

この柱の一部には、熱の影響によると思われる変色及び塗装の一部剥離が生じていることを確認した。

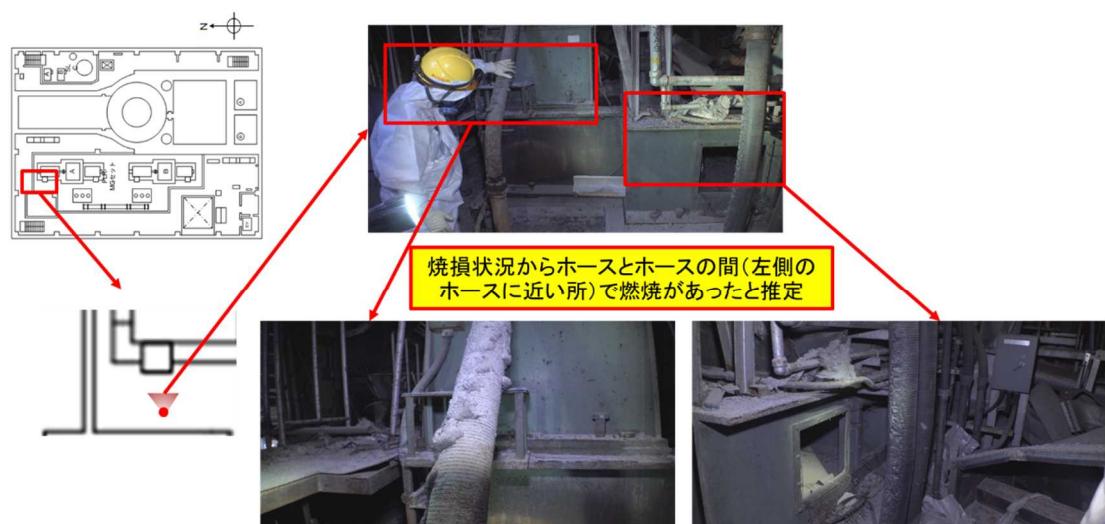
図 1-0 MG セット(A)の西側（下部構造及びホース）の状況

MGセット(A)の北西側にあるホースの損傷状況を確認した結果、左側のホースは被覆部分が熱によって激しく損傷して焼失している(図10の上及び左下の画像)が、右側のホースは表面が若干変形して溶融している程度であり(図10の上及び右下の画像)、左側のホースのほうが熱の影響をより多く受けていることを確認した。

このようなホースの焼損、損傷状況から、ホースとホースの間、左側のホースに近い位置に火点があったのではないかと考えられる。

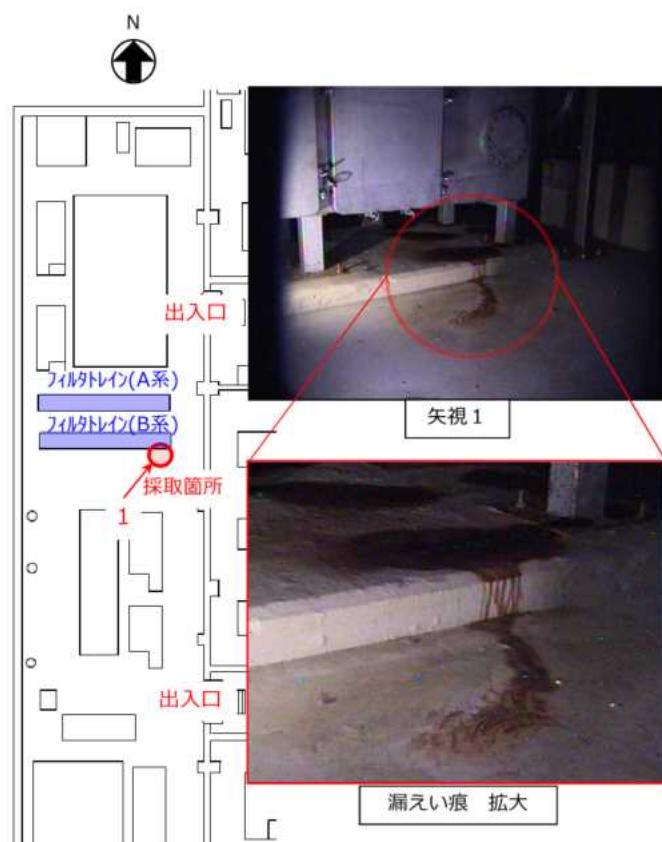
図2 2号機 SGTS フィルタトレイン付近の漏えい痕

東京電力ホールディングス株式会社（以下、「東電」という。）は、2020年8月～2021年2月にかけて実施した調査において2号機 SGTS フィルタトレイン（B系）下流側の南側通路上に漏えい痕を確認した（図2参照<sup>1</sup>）。

調査では、はじめに2号機 SGTS フィルタトレイン（B系）の南側から接近して漏えい痕を確認した後、漏えい箇所の有無等について確認を行ったが、フィルタトレイン下面には漏えいした形跡は確認できなかった。その一方で、漏えい痕のあった箇所のフィルタトレイン奥側（北側）にドレン配管のようなものが確認された。

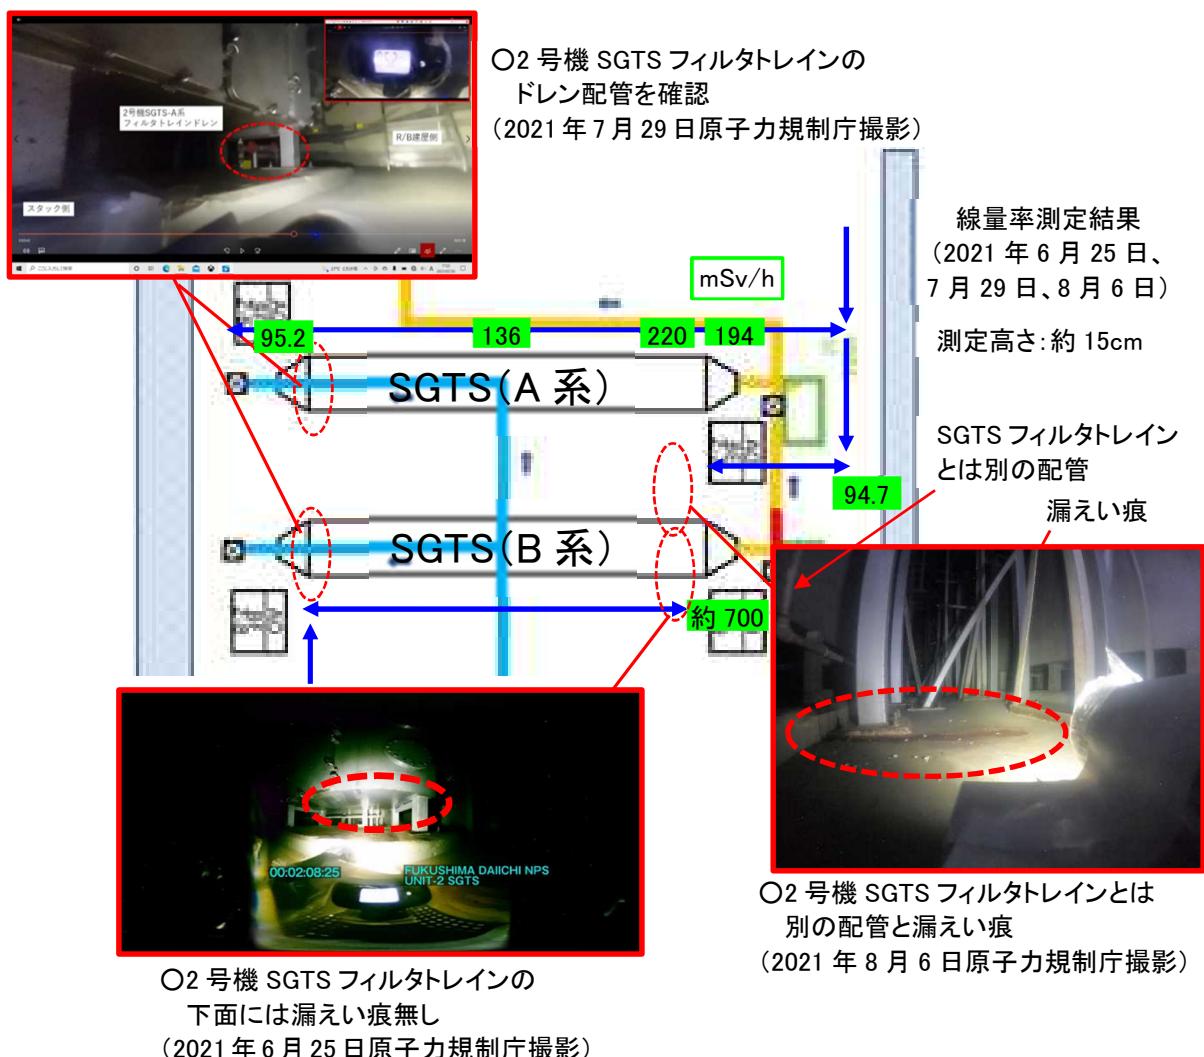
図 3 2 号機 SGTS フィルタトレイン付近の調査結果

そのため、次の調査では北側から接近して 2 号機 SGTS フィルタトレイン (B 系) の北側通路 (A 系との間の通路) 及び SGTS フィルタトレイン (A 系) の北側通路を確認した。その結果、前回確認した配管はフィルタトレインとは別の配管であること、またその付近にも漏えい痕が見つかったことに加えて、フィルタトレインのドレン配管は別の箇所にあることを確認した。これらの確認結果及び線量率測定結果を図 3、また参考までに東電がこれまでに実施した線量率測定結果を参考 1 及び 2 に示す。

これらの確認結果から、今回確認した漏えい痕はフィルタトレインからの漏えいでない可能性が高いと考える。しかしながら、東電の調査により 3 号機フィルタトレイン (B 系) や 4 号機フィルタトレイン (A 系) では溜まり水を確認しており、1 号機及び 2 号機のフィルタトレイン内にも溜まり水が残存している可能性は否定できないことから、溜まり水の有無に関しては引き続き調査を実施して確認していく必要がある。

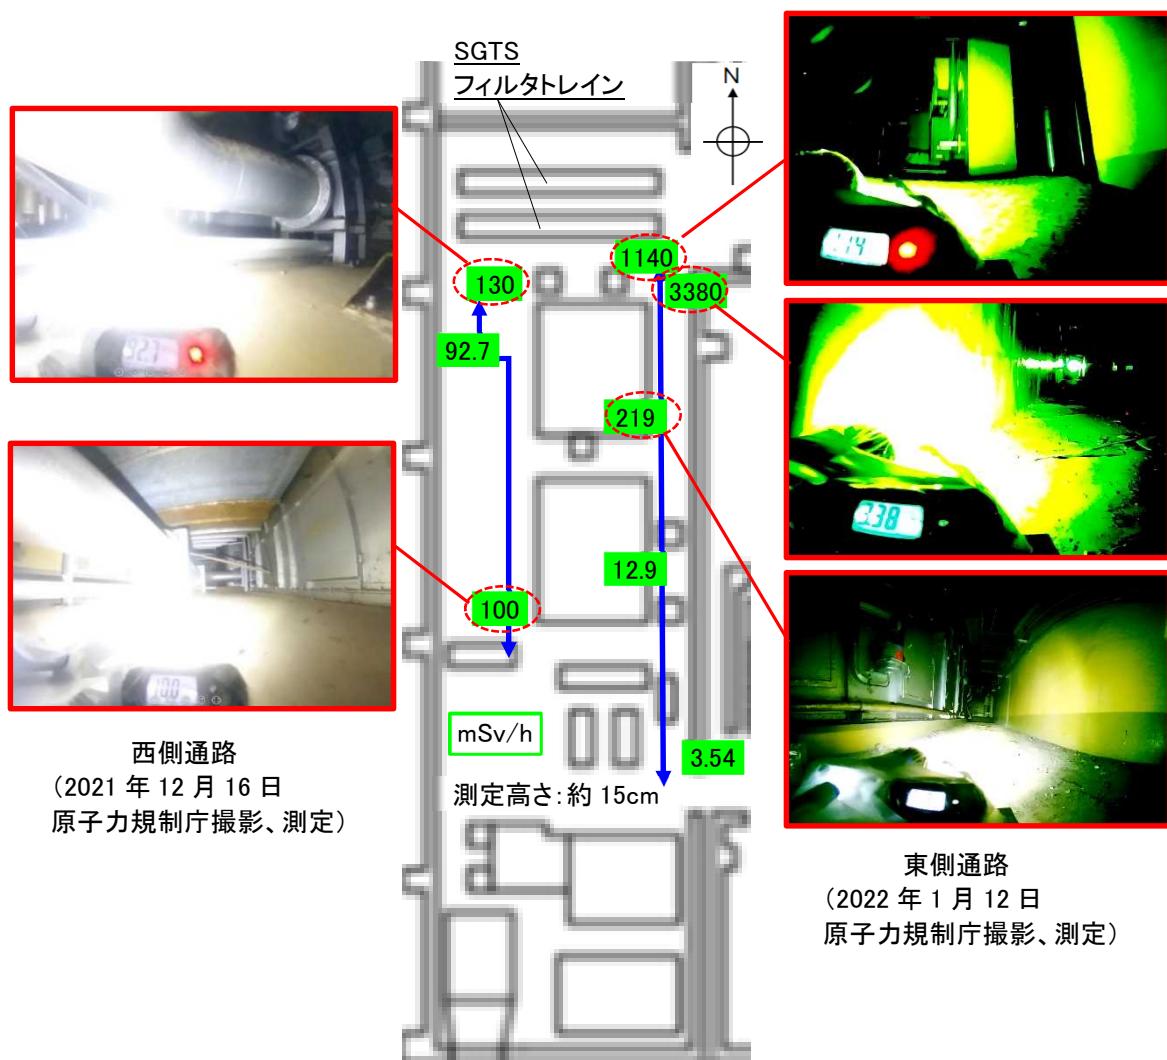
図4 1号機 SGTS フィルタトレイン付近の調査結果

その結果、スロープ付近から急激に放射線量が高くなり、それに伴ってカメラ映像に強い変色等が発生すること、スロープ自体を超えていく場合には遠隔調査用ローダーの安定性の向上を図る必要があること等の課題があることを確認した。そのため、今後はカメラの仕様変更等を含めて遠隔調査用ローダーの改造等により課題を改善した上で、フィルタトレインの線量率測定の実施に向けて引き続き取り組んでいく必要がある。

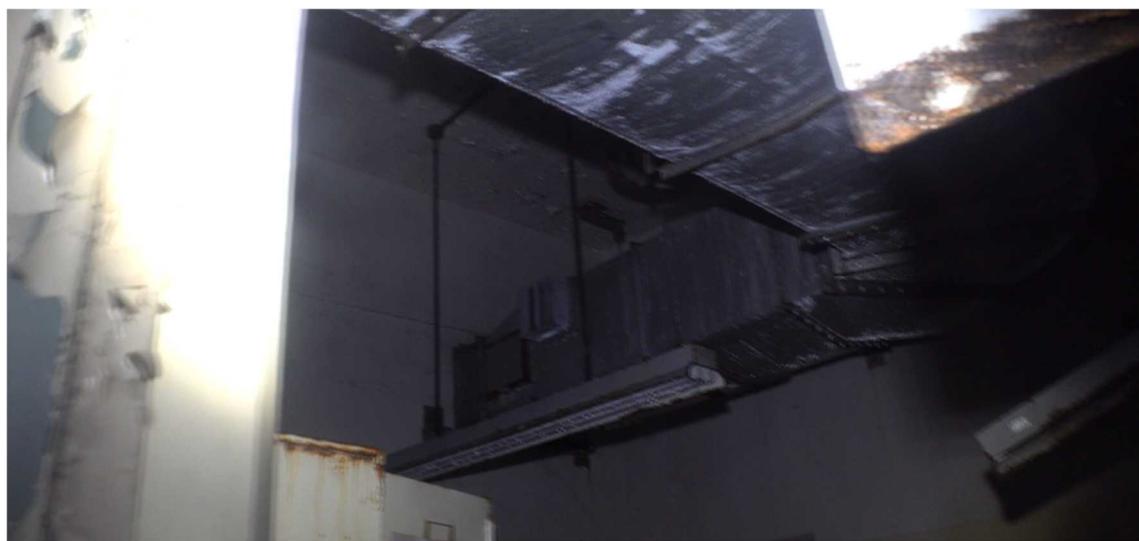
図6 1号機原子炉建屋3階東側の部屋(CRDリペア室)の状況  
(部屋内部のダクト)

部屋内部の設備について、図 6 及び図 7 に示すように、ダクトは内側から外 側に膨らんでいる様子やめくれ上がっている様子が確認されたが、壁から離れ ている様子や床面に落下している様子は確認されなかった。また、図 8 に示す ように、部屋内部の資機材は大規模な損傷や転倒は確認されなかった。

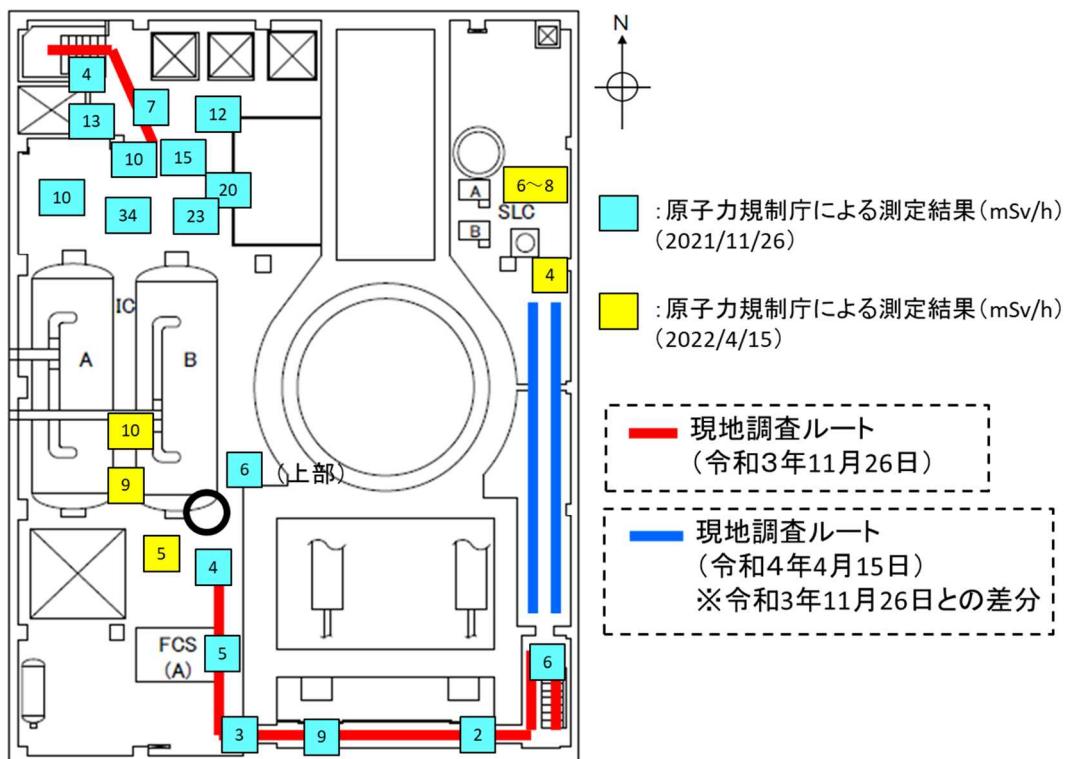
図21 調査ルート及び空間線量の測定結果（1号機原子炉建屋4階）

1号機原子炉建屋4階の調査ルート及び線量率の測定結果を図21に示す。1号機原子炉建屋4階へは、北西側の階段及び南東側の階段の2箇所からアクセスし、ICの北側フロアの汚染状況、IC(B系)の南側の汚染状況、4階各箇所の損傷状況等を調査した。

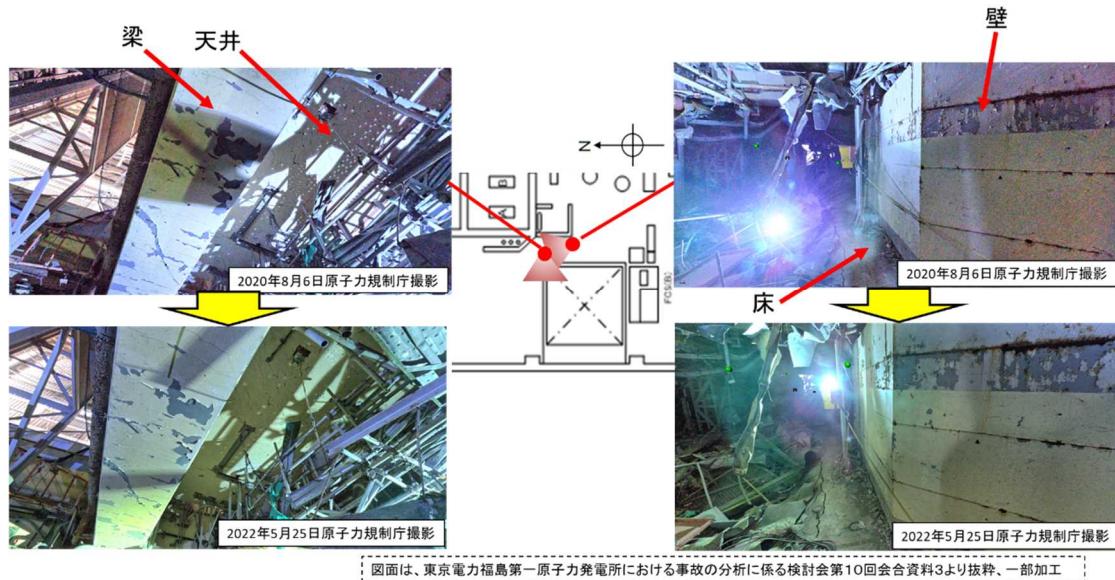
図7 4号機原子炉建屋3階の状況（南西側ハッチ付近）  
(2020年と2022年の写真による比較)

図7に示すように、梁の塗装の剥がれ部分がほぼ同様であること、壁面の状況がほぼ同様であることなどから、当該箇所は写真で見る限り大きな変化は見られなかった。

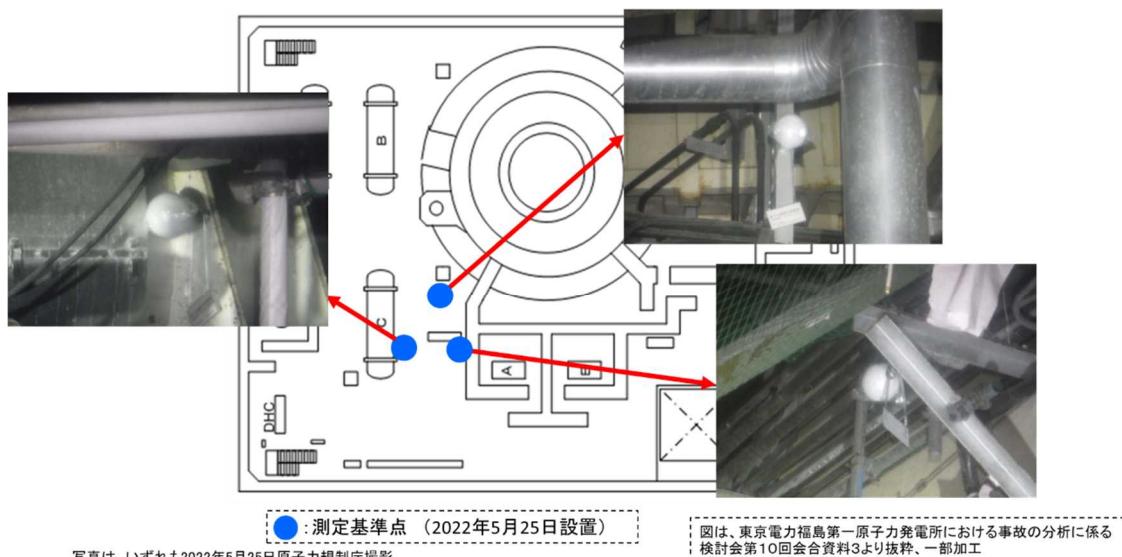
図14 4号機原子炉建屋2階のターゲット球の設置位置及び状況

定点測定については、4号機原子炉建屋2階の天井付近の梁の損傷が確認されている南西側の天井付近でも実施する予定であり、図14に示すようにターゲット球を設置している。
