2次スクリーニングの検討状況(案)

令和5年3月30日
技術基盤課

仏国 PWR の安全注入系ステンレス鋼配管で見つかった 応力腐食現象（速報）

2023 年 3 月 30 日
技 術 基 盤 課
システム安全研究部門
JAEA 安全研究センター

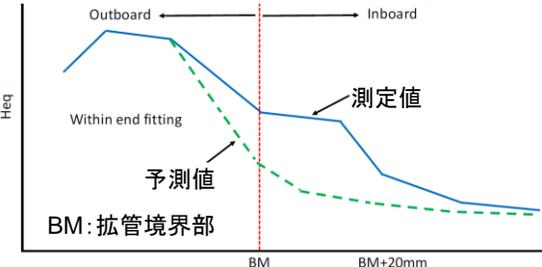
<p>図 水素当量濃度(Heq)</p>

番号	件名	概要	受領日	担当	1次スクリーニング		
					基準/2次	INES	処理結果
IRS9105P			2022-10-03	事務局	③	—	<p>本件は、カナダの複数の重水炉において、圧力管出口部の部材中の水素当量濃度が予測よりも高いことが見つかり、同様な懸念のある重水炉に対して、再起動基準が設けられ、検討が進められていることの報告である。水素当量濃度が高いと、長期運転条件(21万実効全出力時間(約24年)以上)では、圧力管の靱性が劣化する恐れがあるが、短期的な影響は無視できるとされる。原因究明が進められているが、国内では使用されていない圧力管及びその継手部に限定される事象と考えられることから、左上の基準にてスクリーニングアウトとする。</p> <p>なお、本件につき、カナダ原子力安全委員会では、圧力管外部諮問委員会を2021-07-30に設立した。任期は2年。 http://nuclearsafety.gc.ca/eng/the-commission/external-advisory-committee-pressure-tubes.cfm</p>
補足情報							
<p>CMD 22-M37.A(2022-11-03)抜粋 https://www.nuclearsafety.gc.ca/eng/the-commission/meetings/cmd/pdf/CMD22/CMD22-M37-A.pdf</p> <p>2021年7月に、ブルース発電所から、出口端拡管境界部における水素当量濃度(Heq、水素重量濃度、重水重量は1/2として加算)が高いことが最初に報告される。</p>							
CMD 22-M37.A	長期運転原子炉の圧力管で発見された水素当量濃度の増加事象に関する更新情報、カナダ原子力安全委員会資料(2022-11-03)

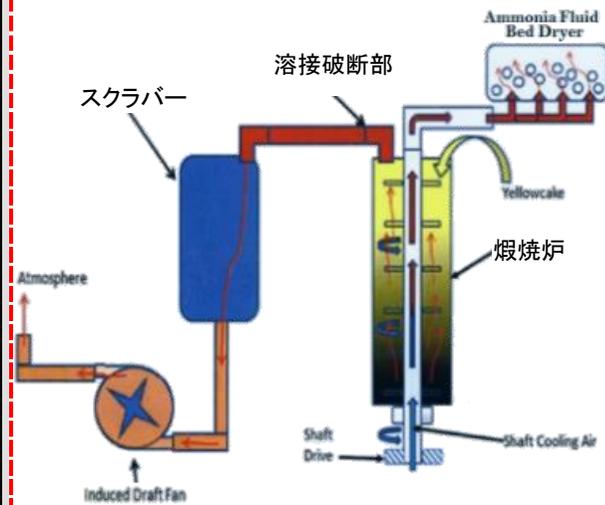
図 キーレーク煅焼炉の概略図と溶接破断部
<https://nuclearsafety.gc.ca/eng/resources/publications/reports/2014-CNSC-staff-report-performance-uranium-mines-mills/index.cfm?pedisable=true#sec1-5>

番号	件名	概要	受領日	担当	1次スクリーニング		
					基準/2次	INES	処理結果
FINAS302P			2022-09-09	事務局	②	—	<p>本件は、カナダのウラン精錬施設において、煅焼炉の排気ダクトから、煅焼物が漏れ出した事例である。作業員1人が週間被ばく量限度を若干超過した。原因は、ダクトの溶接部の破損。破損原因は公開されていない。断熱材と被覆材で覆われているため、ダクトの状態が長期間点検されていないと推測される。断熱材下のダクトや配管の不良は既知問題であり、当該事業者による運転経験の反映活動及びダクトの保守管理に課題があったと考えられることから、左上の基準にてスクリーニングアウトとする。</p>
<p>補足情報</p> <p>規制監視報告(2014年)</p> <p>2015-02-16、カナダの Key Lake ウラン精錬施設(KLO)の煅焼炉の排気ダクト下の建屋床に約2kgの煅焼物が発見された。施設の運転は停止された。 Cameco 社による調査で、煅焼物の発生源は、か焼炉の排気ダクトの溶接部の破損と判明。ダクトから断熱材と被覆材を取り除いたところ、1か所の完全な溶接破損を含む、さまざまなサイズの合計12の溶接破損が見つかった。修理が行われ、施設は安全に再稼働された。作業員1人が1.16 mSvの放射線量を被ばく、週間措置限度である1.0 mSvを超過。カナダ規制局(CNSC)は検査を実施し、原因の初期評価、講じられた是正措置及び Cameco 社の再稼働計画を検証した。CNSC スタッフは是正措置に満足した。</p>							
ウラン鉱及びウラン精錬施設の規制監視報告(2014年)	キーレーク煅焼炉事象:作業環境への煅焼イエローケーキの計画外放出

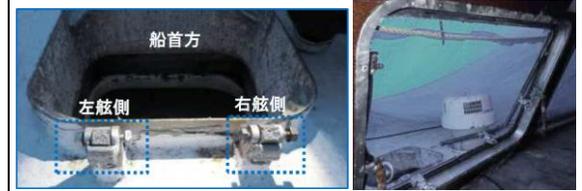
図 蓋が脱落した船首ハッチ 図 破損した前面ガラス窓

沈没メカニズム:(1) 復路、波高の高い波を受ける状況下、波がブルワーク(防波壁)を越えて直接船首甲板部に打ち込んだ。(2) 確実な閉状態でなかった船首甲板部ハッチ蓋が船体の動揺によって開き、海水が同ハッチから船首区画に流入。(3) 当該ハッチ蓋は、操舵室から死角となるため、操船者から視認できず。(4) 船首区画に流入する海水は、倉庫区画間との隔壁の開口部下端を越え、倉庫区画に流入。このときのトリム角の変化は小さく、本船船長は浸水を認識できず。(5) 倉庫区画と機関室の間の隔壁の開口部下端を越えた海水が機関室に流入し始め、機関室の海水水位が船底から約60~70cmに達すると、主機関の電子制御系の部品が短絡、主機関が停止。(6) 船首甲板部ハッチコーミング(ハッチ開口部の周囲の立ち上がり)の上端が喫水線よりも下になり、大量の海水が同ハッチから流入。(7) 時点未特定であるが、船首トリムが増加し、船首甲板部ハッチ蓋が直接波にたたかれ、ストッパーに強く当たってヒンジが脆性破壊し、同ハッチ蓋が外れて前部客室前面中央のガラス窓に当たり、ガラスを割った。同窓からも海水が流入し、船首トリムの増加は更に加速。その後、海水を含む船舶重量が浮力より大きくなり、沈没に至った。

(1) 航行区域を平水区域から限定沿海区域に変更した小型旅客船の船首甲板開口部の点検
船首甲板開口部を確実に閉鎖し、波浪などがたたいた時に容易に開くことがないかを確認するなど、船体に浸水のおそれがないことを緊急に点検すること。
