高浜発電所 3 号炉

ポンプの技術評価書

[運転を断続的に行うことを前提とした評価]

関西電力株式会社

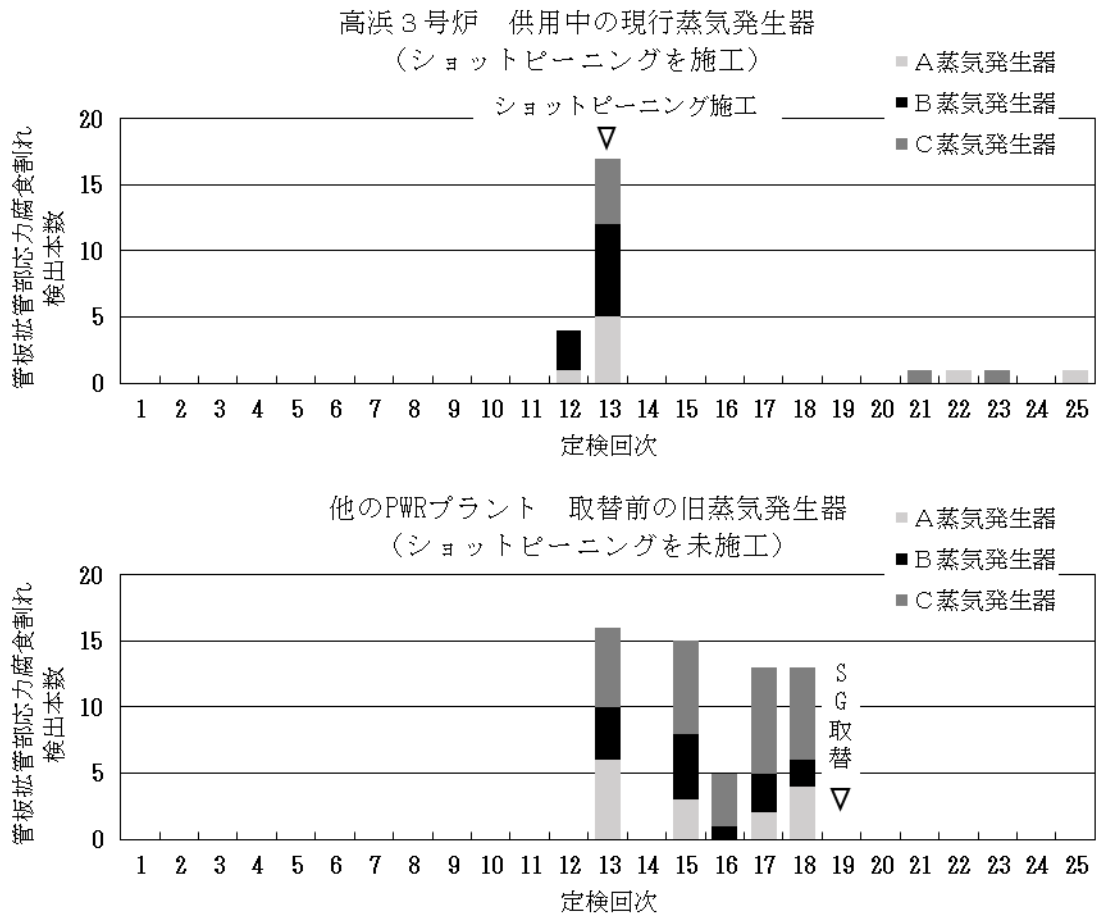
図2.2-5 国内蒸気発生器の管板拡管部応力腐食割れの検出状況
(600系ニッケル基合金(特殊熱処理材)、全厚液圧+全厚ローラ拡管採用プラント)

が潜在し、その後の運転で応力腐食割れが進展、顕在化したものと推定されている。

したがって、高温側の管板拡管部では、今後も応力腐食割れの検出が想定されるため、定期的な検査による健全性の確認が必要と考える。

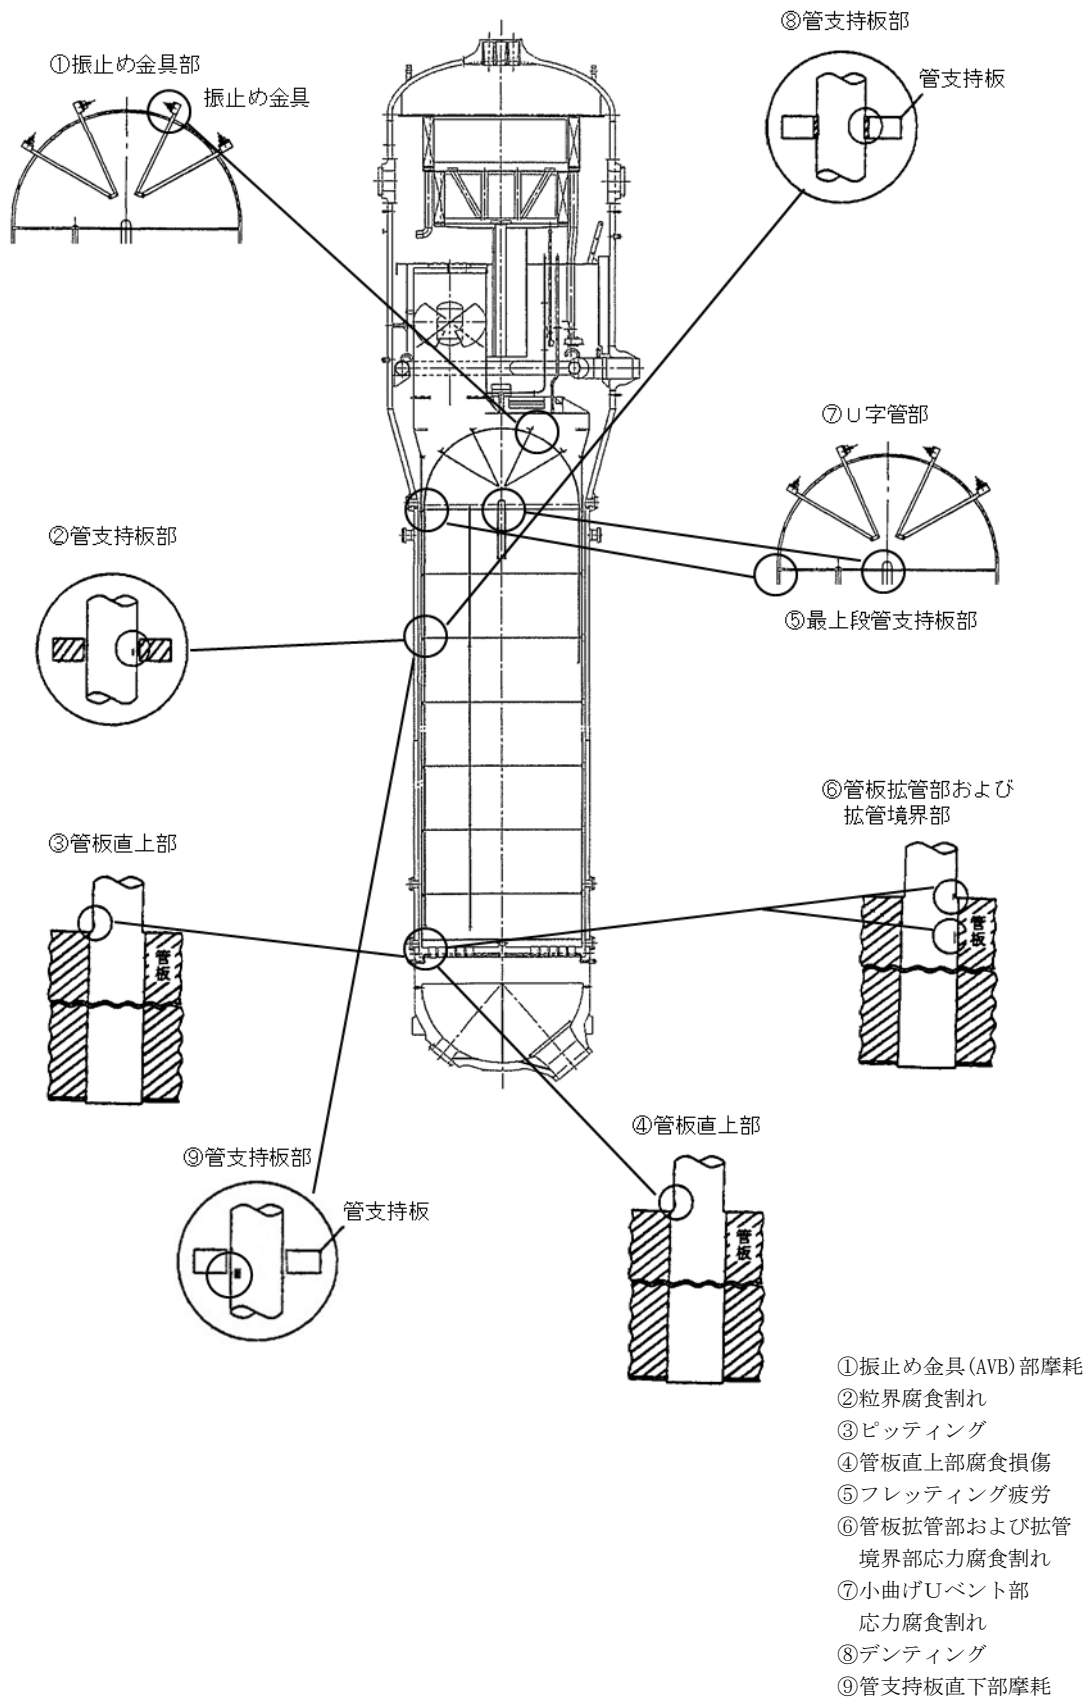
図2.2-7 高浜3号炉 蒸気発生器伝熱管の損傷が想定される部位

なお、蒸気発生器については、伝熱管材料が600系ニッケル基合金であり、管板拡管部の応力腐食割れ等の発生が否定できないことから、最新設計を反映した蒸気発生器への取替計画を策定しており、計画に基づき取替を実施する。

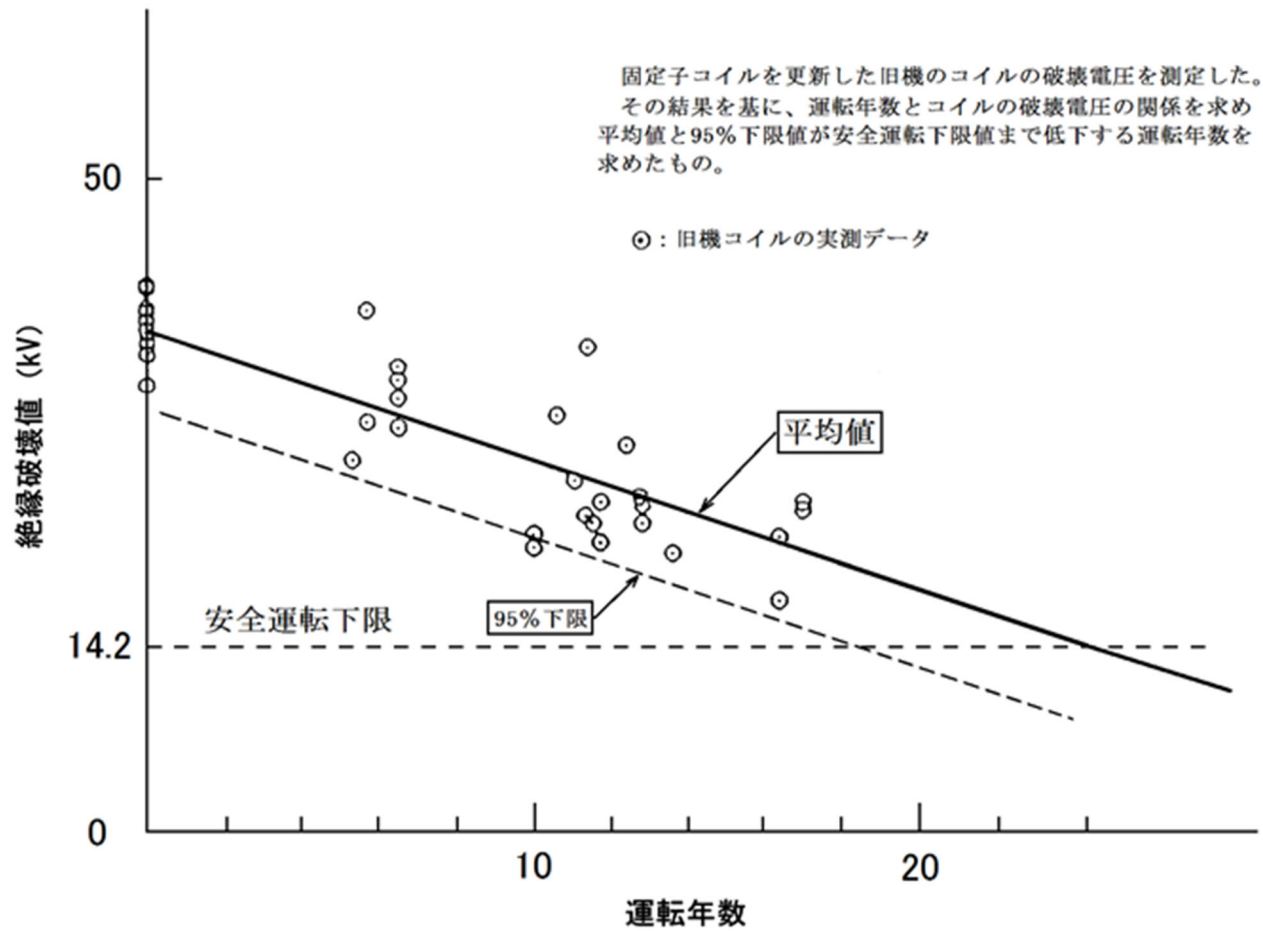
図2.3-4 機器の運転年数と絶縁破壊値の関係

固定子コイルおよび口出線・接続部品の絶縁低下については、定期的に絶縁診断を実施していくとともに、機器の運転年数および絶縁診断結果に基づいた取替を実施していく。

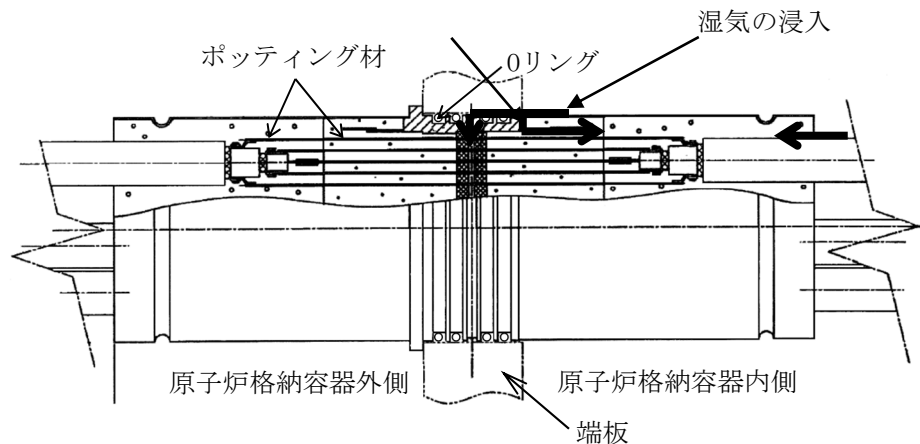
図2.3-4 高浜3号炉 LV型モジュールの絶縁低下に係る湿気の浸入経路

さらに、外部リードの絶縁体は有機物であり、熱的、電氣的、環境的要因で経年劣化が進行し、絶縁性能の低下を起こす可能性があることから、経年劣化に対する評価が必要である。

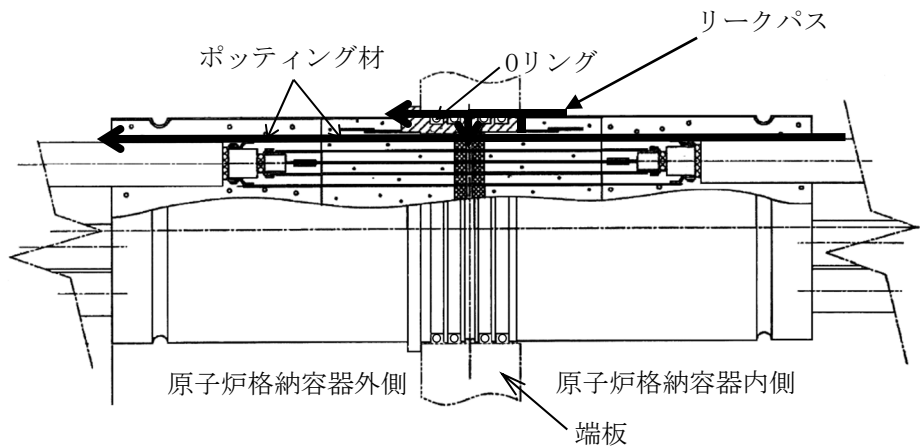
図2.3-6 高浜3号炉 LV型モジュールのバウンダリ機能に係るリークパス

また、Oリングとして使用しているEPゴムは有機物であり、熱および放射線により経年劣化が進行し、気密性が低下した場合、図2.3-6に示すようにリークパスが原子炉格納容器内より原子炉格納容器外側まで至ることによって、原子炉格納容器バウンダリ機能に係る気密性低下を起こす可能性がある。

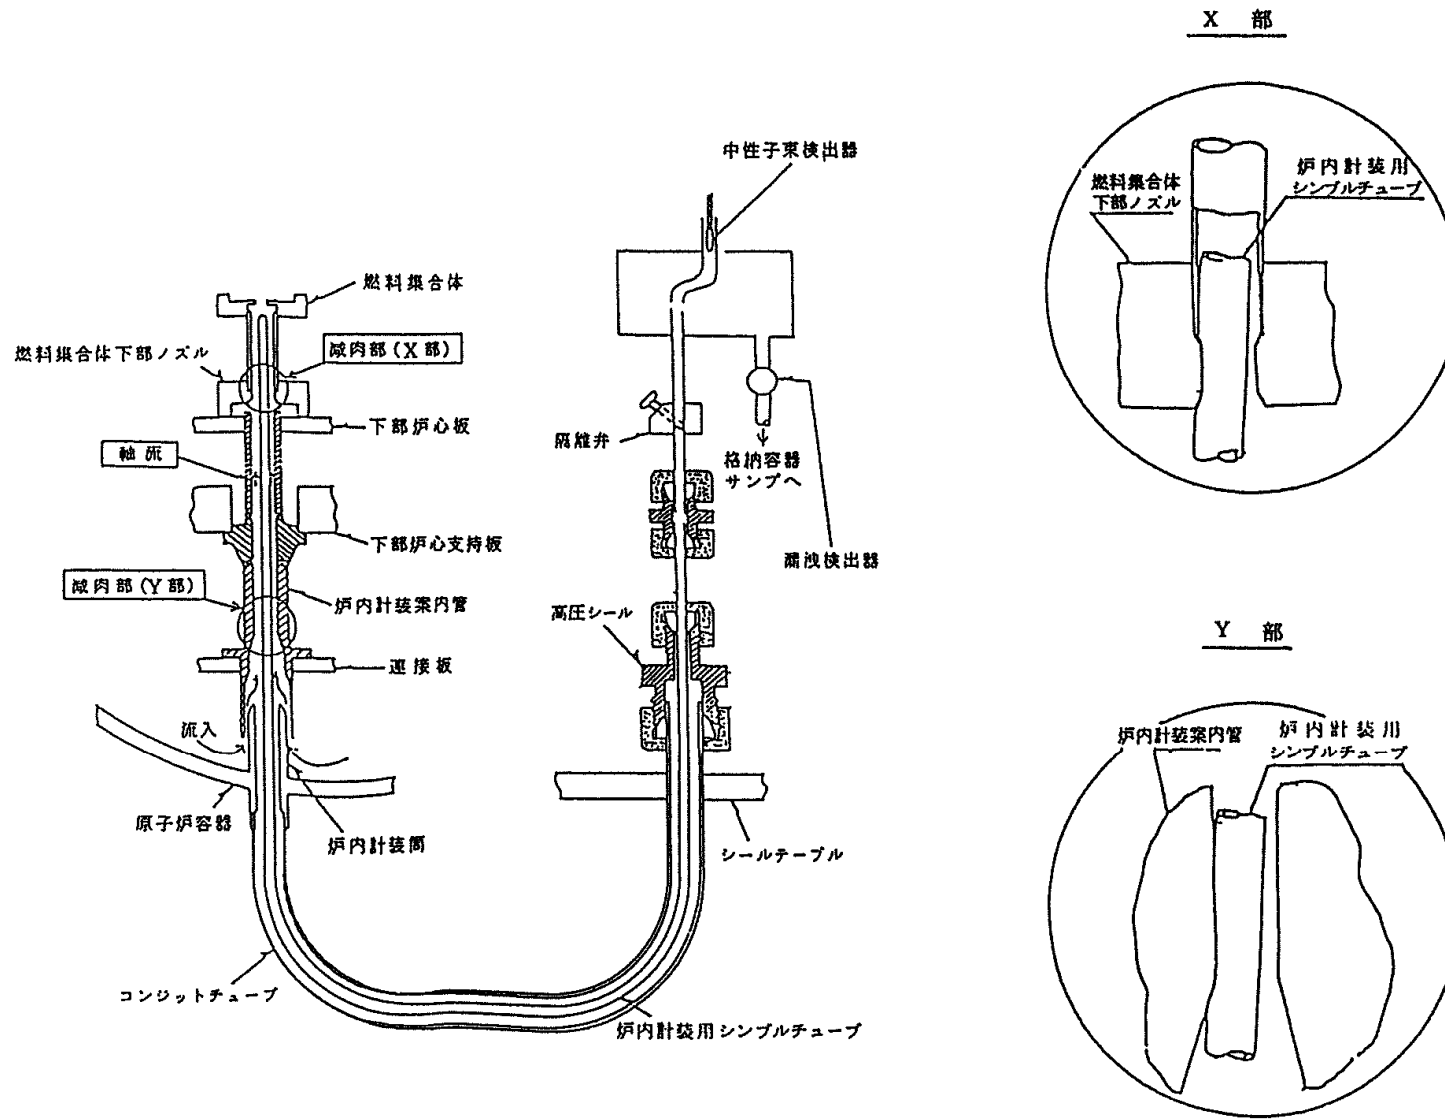
図2.2-2 炉内計装用シンプルチューブ減肉部位および形状概念図

したがって、今後も機能の維持は可能であることから、高経年化対策上着目すべき経年劣化事象ではない。

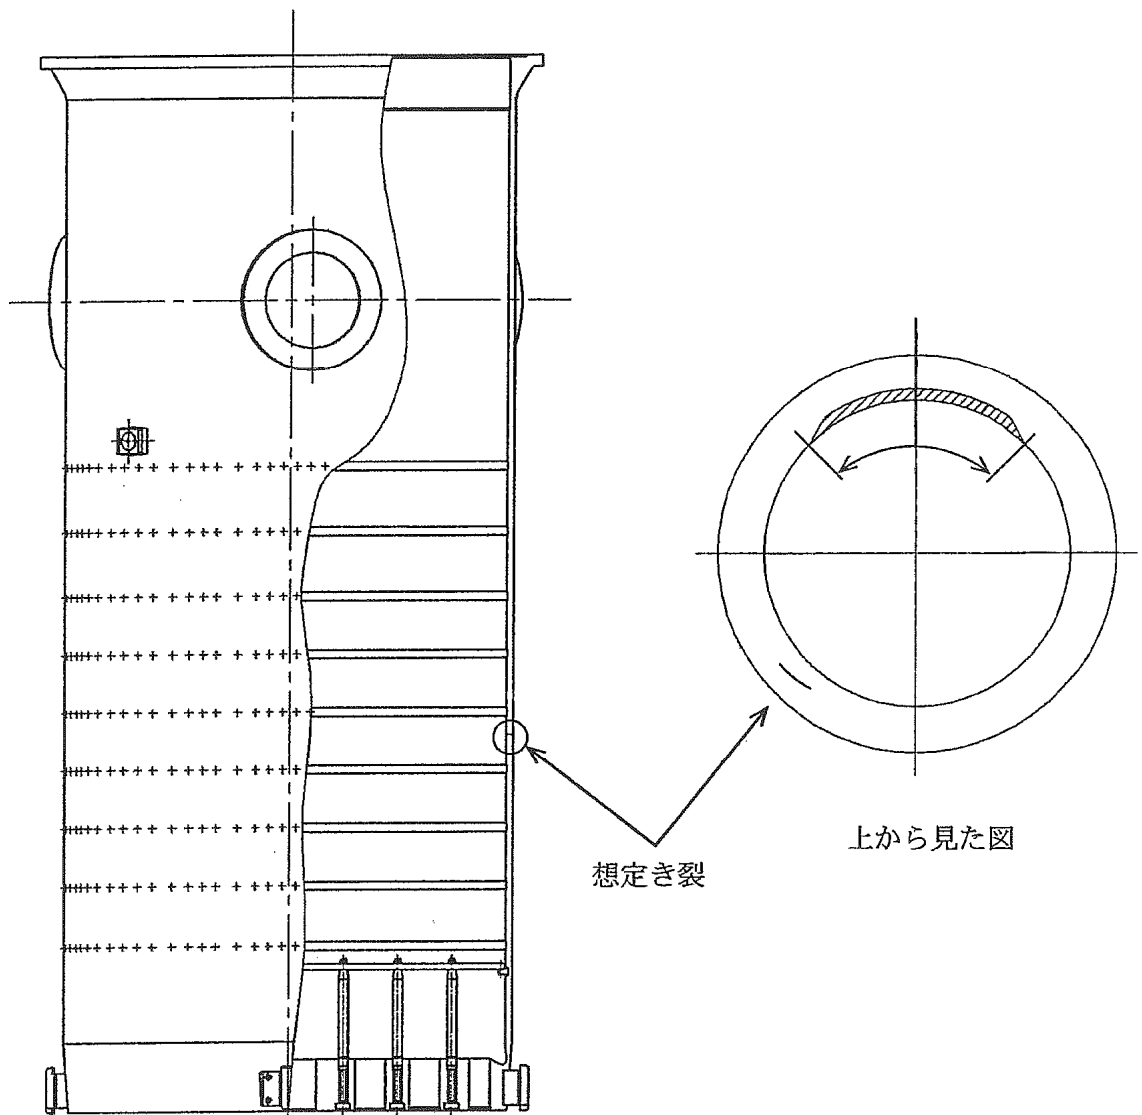
図2.2-4 高浜3号炉 中性子照射による靱性低下に対する炉心そうの想定欠陥

よって、想定欠陥の応力拡大係数は、破壊靱性値を下回っており、不安定破壊は生じないことを確認した。

また、炉心そうについては、水中テレビカメラによる可視範囲の目視確認を実施し、異常のないことを確認している。
