高浜発電所 3 号炉

ケーブルの技術評価書

[運転を断続的に行うことを前提とした評価]

関西電力株式会社

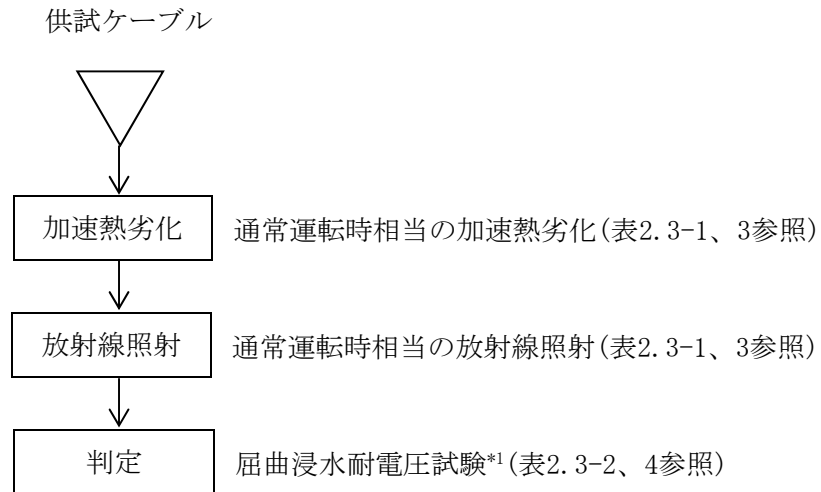
図2.3-1 難燃高圧CSHVケーブルの長期健全性試験手順および判定方法

評価の結果、高浜3号炉の難燃高圧CSHVケーブルー1および難燃高圧CSHVケーブルー2は、運転開始後60年時点においても絶縁機能を維持できると判断する。

また、高浜3号炉の実機においては、長期健全性試験を実施した難燃高圧CSHVケーブルー1および難燃高圧CSHVケーブルー2と製造メーカーが異なる難燃高圧CSHVケーブルー3も布設されているが、事故時雰囲気中で機能要求がなく、通常運転時の使用条件は難燃高圧CSHVケーブルー1および難燃高圧CSHVケーブルー2と同様であり、難燃高圧CSHVケーブルー1および難燃高圧CSHVケーブルー2と構造および絶縁体材料が類似していることから、絶縁体の劣化特性も類似していると考えられ、また、難燃高圧CSHVケーブルー1および難燃高圧CSHVケーブルー2の使用条件はそれぞれの長期健全性試験条件に対して余裕があることから、絶縁低下の可能性は小さいと考えるが、実機と同じ製造メーカーのケーブルで長期健全性試験を実施していないため、60年間の供用を想定すると絶縁低下の可能性は否定できない。

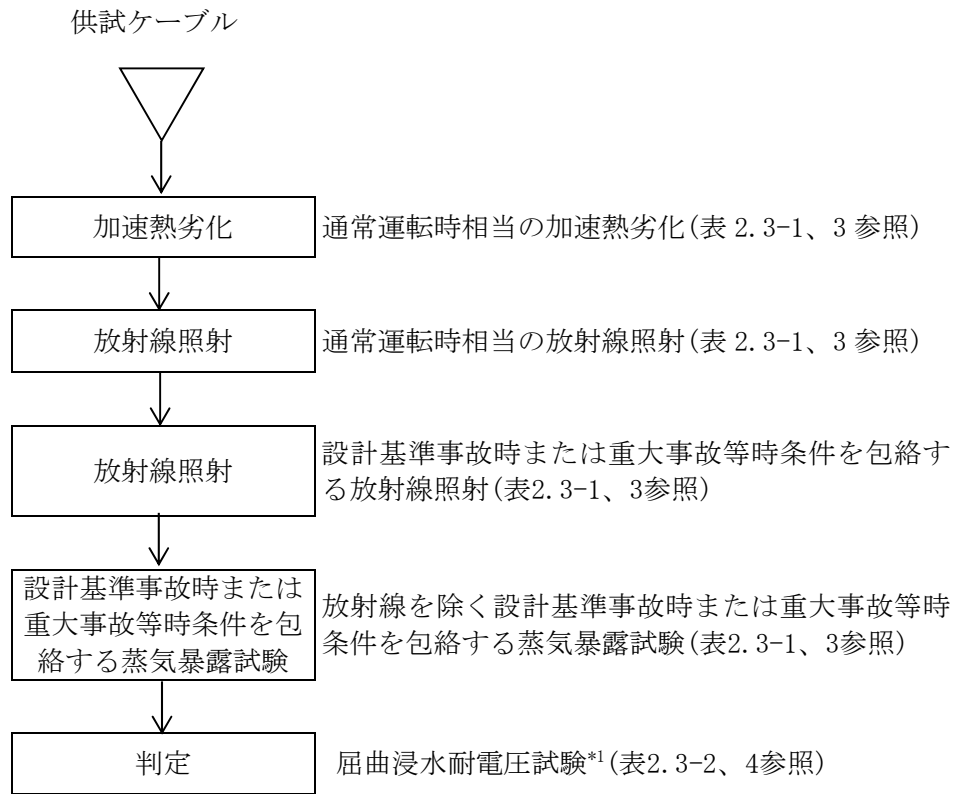
図2.3-1 難燃KKケーブルおよび難燃PHケーブルの長期健全性試験手順および判定方法

電気学会推奨案に基づく評価の結果、高浜3号炉の難燃KKケーブルおよび難燃PHケーブルは、運転開始後60年時点においても絶縁機能を維持できると判断する。

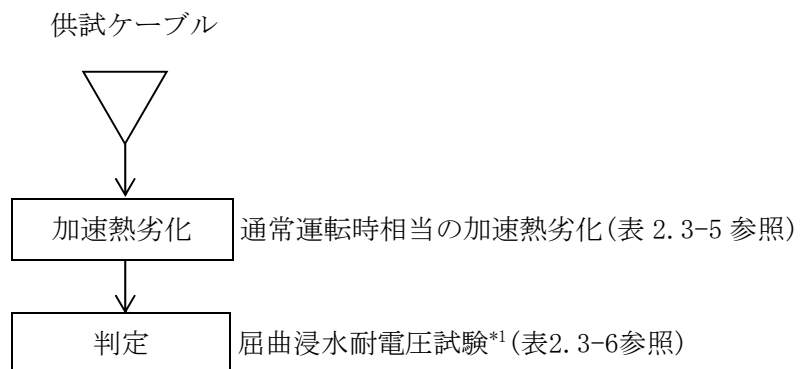
図2.3-2 FPETケーブルと構造および絶縁体材料が類似する
FPTFケーブルの長期健全性試験手順

高浜3号炉のFPETケーブルと長期健全性試験を実施したFPTFケーブルの構造および絶縁体材料が類似していることから、絶縁体の劣化特性も類似していると考えられ、また、FPETケーブルの使用条件は長期健全性試験条件に対して余裕があることから、高浜3号炉のFPETケーブルについては絶縁低下の可能性は小さいと考えるが、実機と同じケーブルで長期健全性試験を実施していないため、60年間の供用を想定すると、絶縁低下の可能性は否定できない。

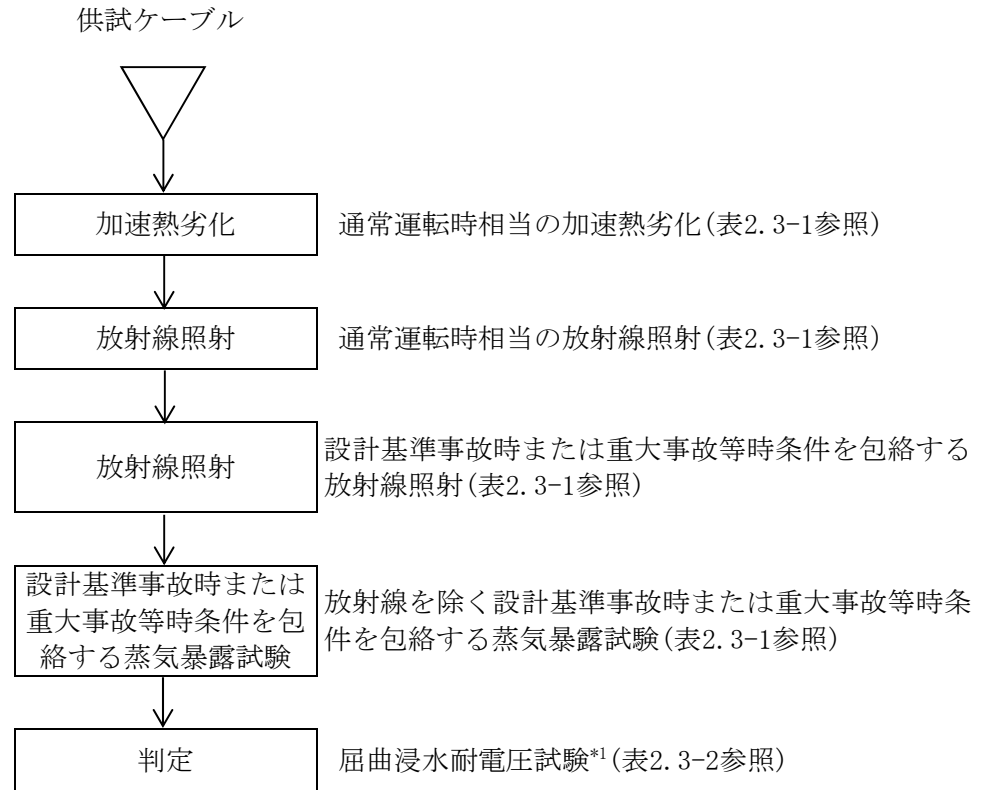
図2.3-1 難燃三重同軸ケーブルの長期健全性試験手順および判定方法

電気学会推奨案に基づく評価の結果、高浜3号炉の難燃三重同軸ケーブルは、運転開始後60年時点においても絶縁機能を維持できると判断する。

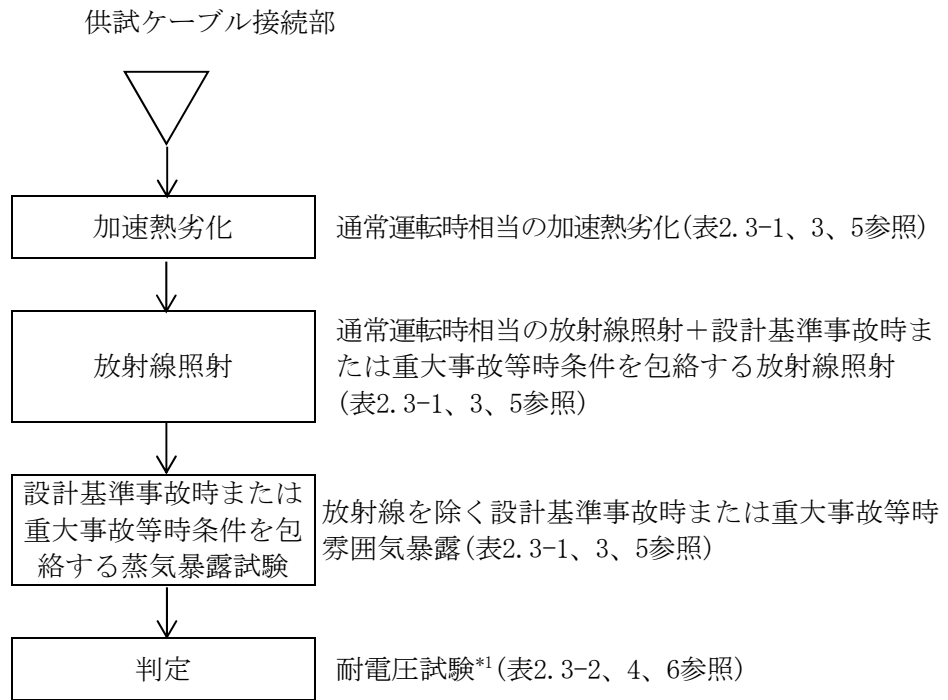
図2.3-1 ケーブル接続部の長期健全性試験手順および判定方法

劣化試験後に、耐電圧試験により絶縁機能が維持されていることを確認しており、高浜3号炉で使用しているケーブル接続部は、運転開始後60年時点においても絶縁機能を維持できると判断する。

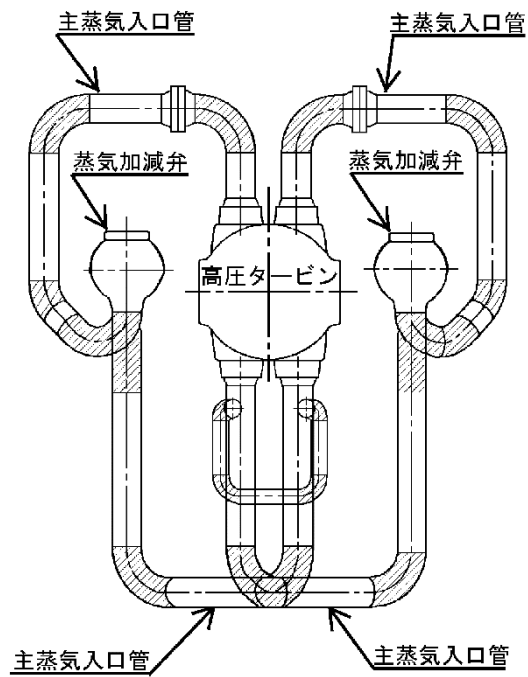
図2.2-1 高浜3号炉 高圧タービン
主蒸気入口管の流れ加速型腐食発生想定部位 (概念図)

主蒸気入口管、車室およびノズル室は、炭素鋼または炭素鋼鋳鋼であり、湿り蒸気流に常時さらされているため、流れ加速型腐食により減肉が想定される。

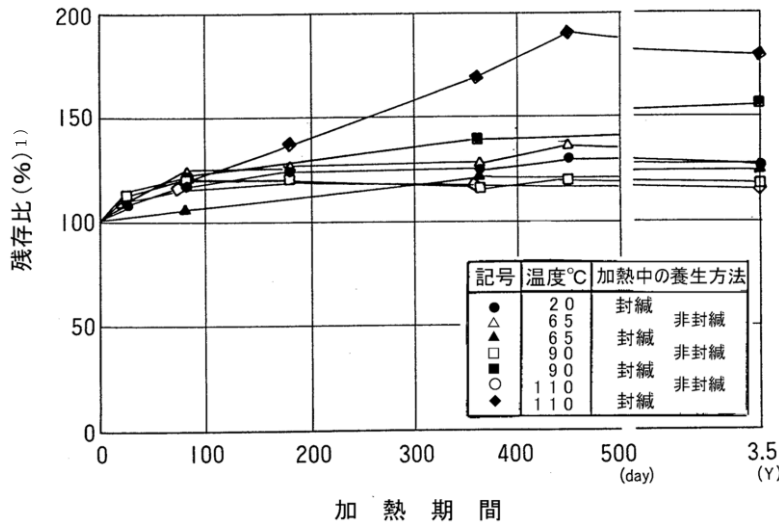
図 2.3-1 長期加熱後のコンクリート圧縮強度の変化

以上から、熱による強度低下については、長期健全性評価上問題とならない。

なお、強度・機能に影響を及ぼさない範囲で熱の評価点に最も近い位置から採取したコアサンプルについて、特別点検において強度試験を行った結果、平均圧縮強度（39.6 N/mm²）が設計基準強度（24.5 N/mm²）を上回っていることを確認している。

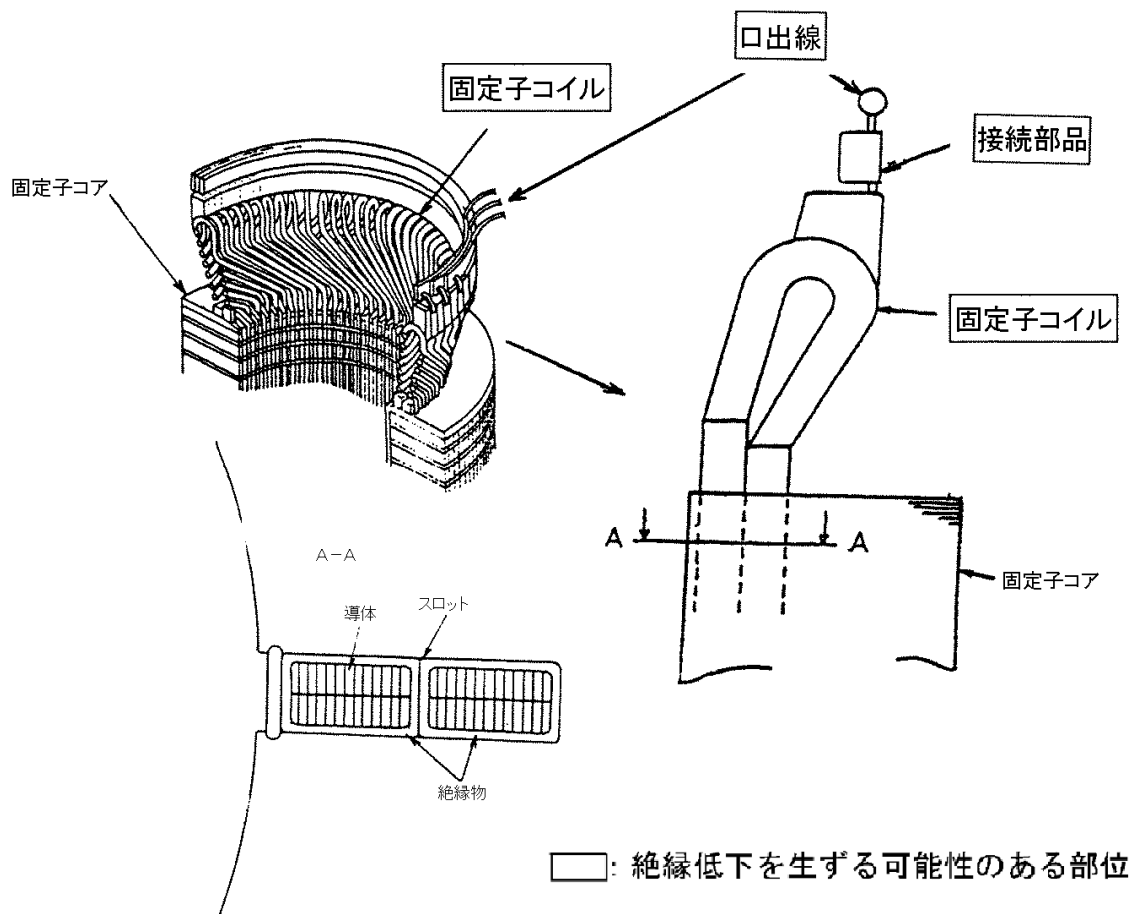
図2.3-1 高浜3号炉 安全補機開閉器室空調ファンモータ
固定子コイルおよび口出線・接続部品の絶縁部位

また、ヒートサイクル方法および旧機のコイル破壊電圧による評価で用いた供試体にはともに口出線・接続部品が含まれていることから、口出線・接続部品の運転に必要な絶縁耐力を保有する期間は、固定子コイルと同様、16年と判断する。

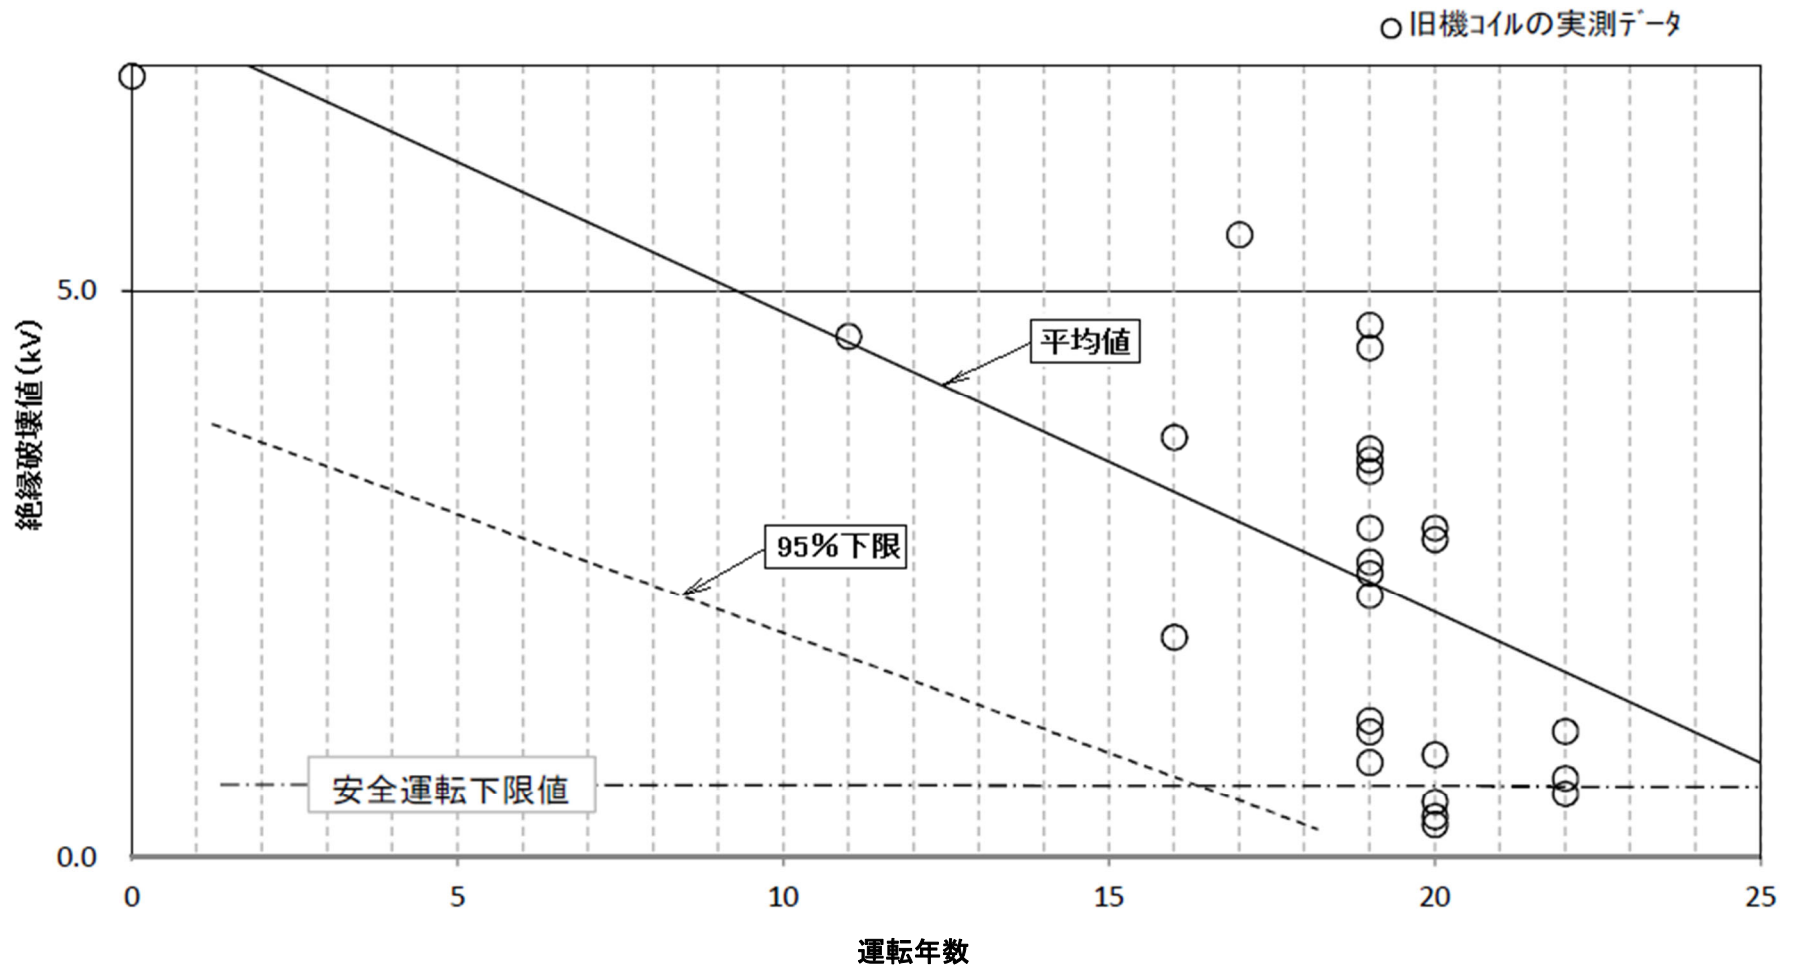
図2.3-4 機器の運転年数と絶縁破壊値の関係
 [出典：メーカーデータ]

次に、440V級の経年機で、固定子コイルを更新した旧機のコイル破壊電圧の測定値を評価した結果が、機器の運転年数と絶縁破壊値の関係として、図2.3-4に示すよう求められる。

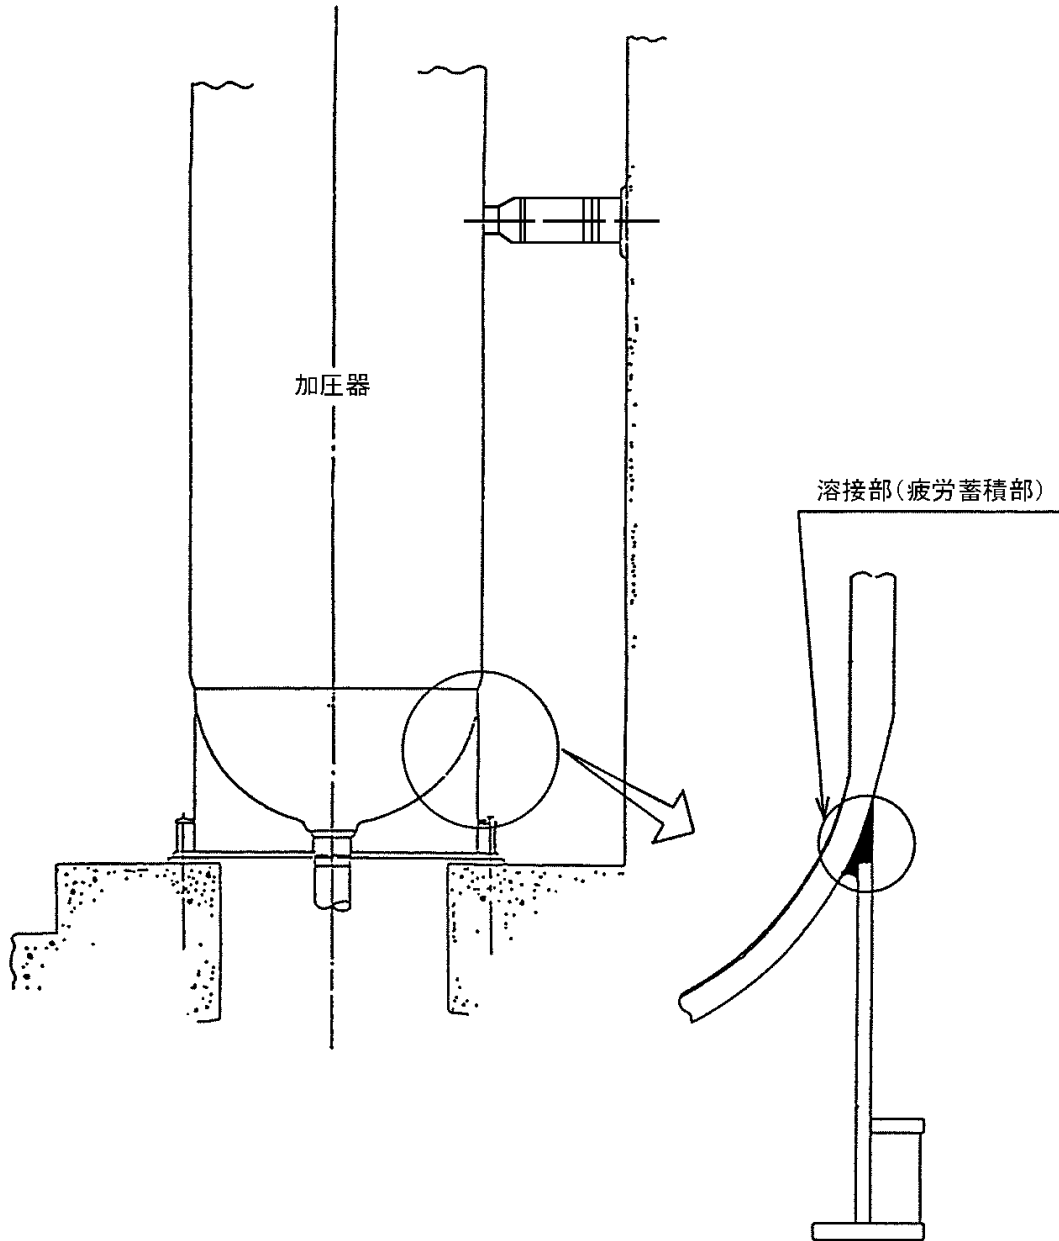
図2.3-1 高浜3号炉 加圧器スカート部の疲労蓄積部

加圧器本体の熱膨張によりスカートは繰返し荷重を受け、図2.3-1に示すようなスカートの溶接部においては、疲労が蓄積する。

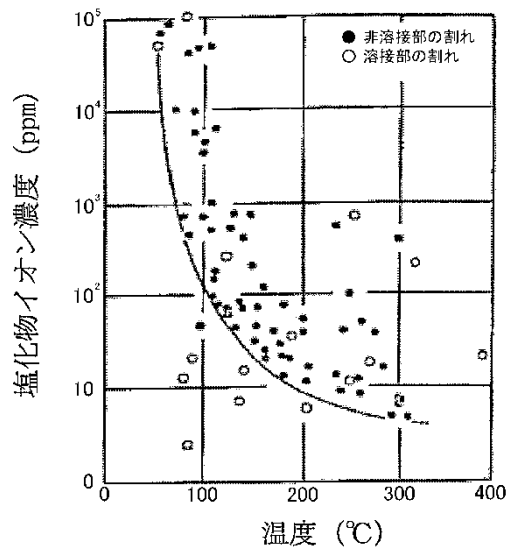
図2.2-1 18Cr-8Ni系ステンレス鋼の応力腐食割れ
に関する温度と塩化物イオン濃度との関係

応力腐食割れの発生要因は、腐食環境、材料および残留応力の3つが考えられる。腐食環境としては、塩化物イオン濃度および流体温度が支配的であり、応力腐食割れ発生の関係を図2.2-1に示す。
