島根原子力発電所 2号炉 高経年化技術評価
(共通事項)

補足説明資料

2023 年 5 月 11 日

中国電力株式会社

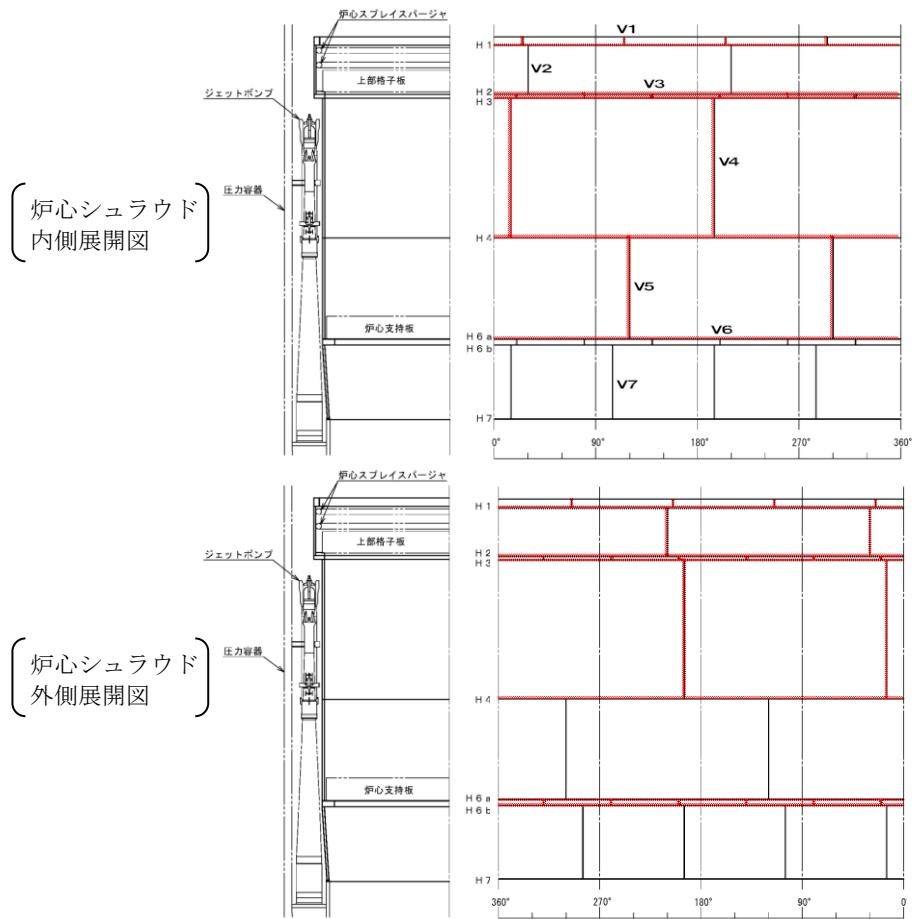
図1 ウオータージェットピーニングの施工範囲

タイトル	炉心シラウドの応力腐食割れに対する保全内容について																		
	<p>炉心シラウドの保全としては、水中カメラによる目視点検を実施するとともに予防保全としてウォータージェットピーニング（WJP）および水質管理を実施している。</p> <p>以下に保全の内容を示す。</p> <p>1. 目視点検</p> <p>炉心シラウドに対する点検は、（社）日本機械学会 発電用原子力設備規格 維持規格」（以下、「維持規格」という。）に基づき、表 1 に示すとおり定期的に水中カメラによる目視点検を実施している。</p> <p style="text-align: center;">表 1 炉心シラウドの点検内容</p> <table border="1"> <thead> <tr> <th>点検対象</th> <th>点検方法</th> <th>点検頻度</th> <th>至近の点検実績</th> <th>点検結果</th> <th>備考</th> </tr> </thead> <tbody> <tr> <td>炉心シラウド 周溶接継手</td> <td>内面 外面</td> <td>MVT-1</td> <td>運転時間で 5～20 年*</td> <td>第 17 回定期事業 者検査 (2017 年)</td> <td>良</td> <td>維持規格に基 づく点検</td> </tr> </tbody> </table> <p>*次回点検の頻度（維持規格 IJG 炉内構造物の個別検査（表 IJG-2500-B-2, 添付 IJG-B-2-1）による）。なお、WJP 未実施部位の次回点検の頻度と次々回点検以降の頻度は、運転時間で 5～15 年以内。</p> <p>2. 予防保全</p> <p>（社）日本機械学会 発電用原子力設備規格 設計・建設規格 事例規格「応力腐食割れ発生の抑制に対する考慮（NC-CC-002）」によると、応力腐食割れ（以下、「SCC」という。）の発生因子である「材料」、「応力」、「環境」を改善することで SCC 発生を抑制する対応が例示されている。</p> <p>島根 2 号炉の炉心シラウドにおける SCC 発生を抑制するための対策について、発生因子毎に以下に示す。</p> <p>（1）材料</p> <p>低炭素オーステナイト系ステンレス鋼である SUS316L を使用している。</p> <p>（2）応力</p> <p>第 12 回定期検査（2004 年）および第 13 回定期検査（2006 年）にウォータージェットピーニングにより残留応力の改善を実施している。</p> <p>ウォータージェットピーニングの施工範囲を図 1 に示す。</p> <p>なお、第 11 回定期検査（2003 年）において炉心シラウド周溶接継手 H4 内面近傍に確認されたひびについては、第 12 回定期検査（2004 年）において研削によりひびを除去した後、研削加工面に対してウォータージェットピーニングを施工し、残留応力の改善を実施している。</p>						点検対象	点検方法	点検頻度	至近の点検実績	点検結果	備考	炉心シラウド 周溶接継手	内面 外面	MVT-1	運転時間で 5～20 年*	第 17 回定期事業 者検査 (2017 年)	良	維持規格に基 づく点検
点検対象	点検方法	点検頻度	至近の点検実績	点検結果	備考														
炉心シラウド 周溶接継手	内面 外面	MVT-1	運転時間で 5～20 年*	第 17 回定期事業 者検査 (2017 年)	良	維持規格に基 づく点検													
説明

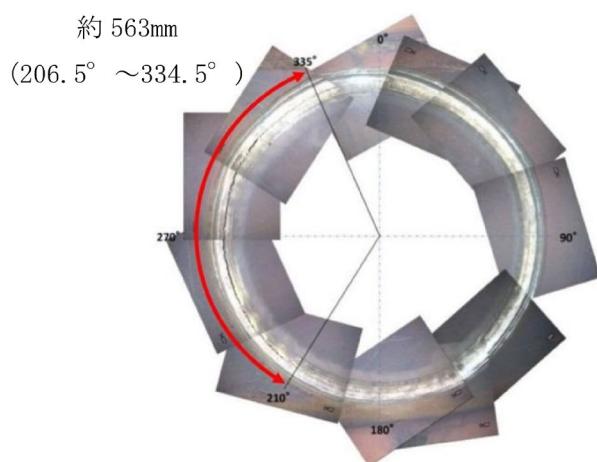
図2 AHC 取付溶接部に発生したひび

タイトル	アクセスホールカバー取付溶接部のひびについて
	<p>平成 29 年 2 月に確認された島根 2 号機アクセスホールカバー取付溶接部のひび割れに関する事象概要、原因、対策および高経年化技術評価への反映について、以下に示す。</p> <p>1. 事象概要</p> <p>島根原子力発電所 2 号機の第 17 回定期事業者検査において、原子炉圧力容器（以下「RPV」という。）内の点検作業として、水中カメラを用いた目視点検（「BWR 炉内構造物点検評価ガイドライン[シュラウドサポート]」に基づく点検（MVT-1））を実施していたところ、1箇所のアクセスホールカバー（以下「AHC」という。）取付溶接部にひびがあることを確認した。</p> <p>AHC の概要を図 1 に、AHC 取付溶接部で確認したひびを図 2 に示す。</p> <p>AHC 取付溶接部のひび発生事象の原因究明のため、AHC を EDM^{*1}によりシュラウドサポートプレート（以下「SSP」という。）から切断し、RPV 内から回収した後、定期事業者検査（炉心支持構造物検査（特別検査）のうち記録確認検査）を実施した。検査の結果、0° 側 AHC 取付溶接部上面にひびが確認され、0° 側および 180° 側 AHC の EDM 切断面に線状指示模様が確認された。</p> <p>その後、回収した AHC を切断調査した結果、AHC 周方向ひびから分岐した AHC 径方向ひびは、AHC 取付溶接部から SSP バタリング溶接部を経て、SSP 母材まで進展していることを確認した。AHC 径方向のひびを図 3 に示す。</p> <p>※1 : EDM (electrical discharge machining : 放電加工) 電極と被加工物との間に短い周期で繰り返されるアーク放電によって、被加工物表面の一部を除去する機械加工の方法</p>
説 明

AHC 取付溶接部のひび割れ事象は、取付溶接部（クレビス）を起点とし「取付溶接部近傍の硬化」等を原因に発生した事象であり、再発防止策として溶接部を有さないボルト締結式に取替えを実施したことにより、再発することではなく、今後の健全性は維持できると考えられる。したがって、AHC 取付溶接部のひび割れ事象は高経年化対策上着目すべき経年劣化事象ではなく、新たに評価に反映すべき事はない。

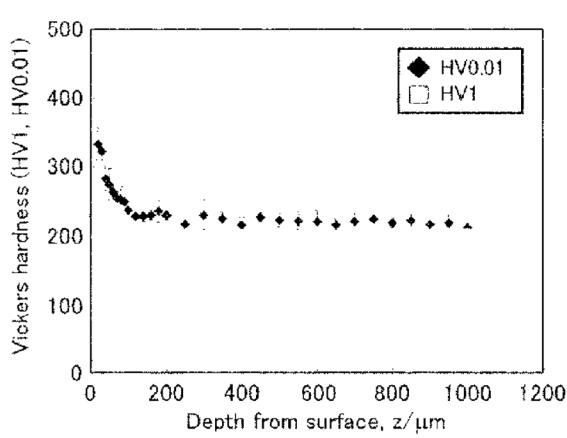
図 1-1 グラインダ加工材の断面硬さ測定結果

Ni 基合金における隙間および硬化と耐 SCC 性の関係

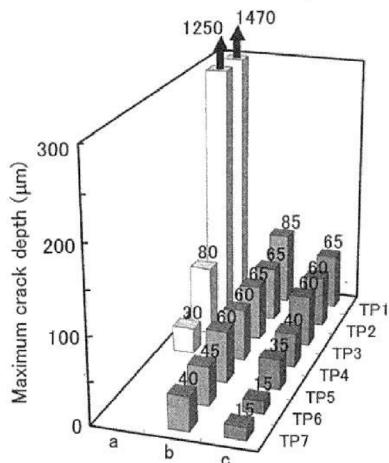
図 1-2 CBB 試験結果（最大き裂深さ）

a : Alloy 182 Emery, 1000h
