島根原子力発電所2号炉 高経年化技術評価
(照射誘起型応力腐食割れ)

補足説明資料

2023年5月11日

中国電力株式会社

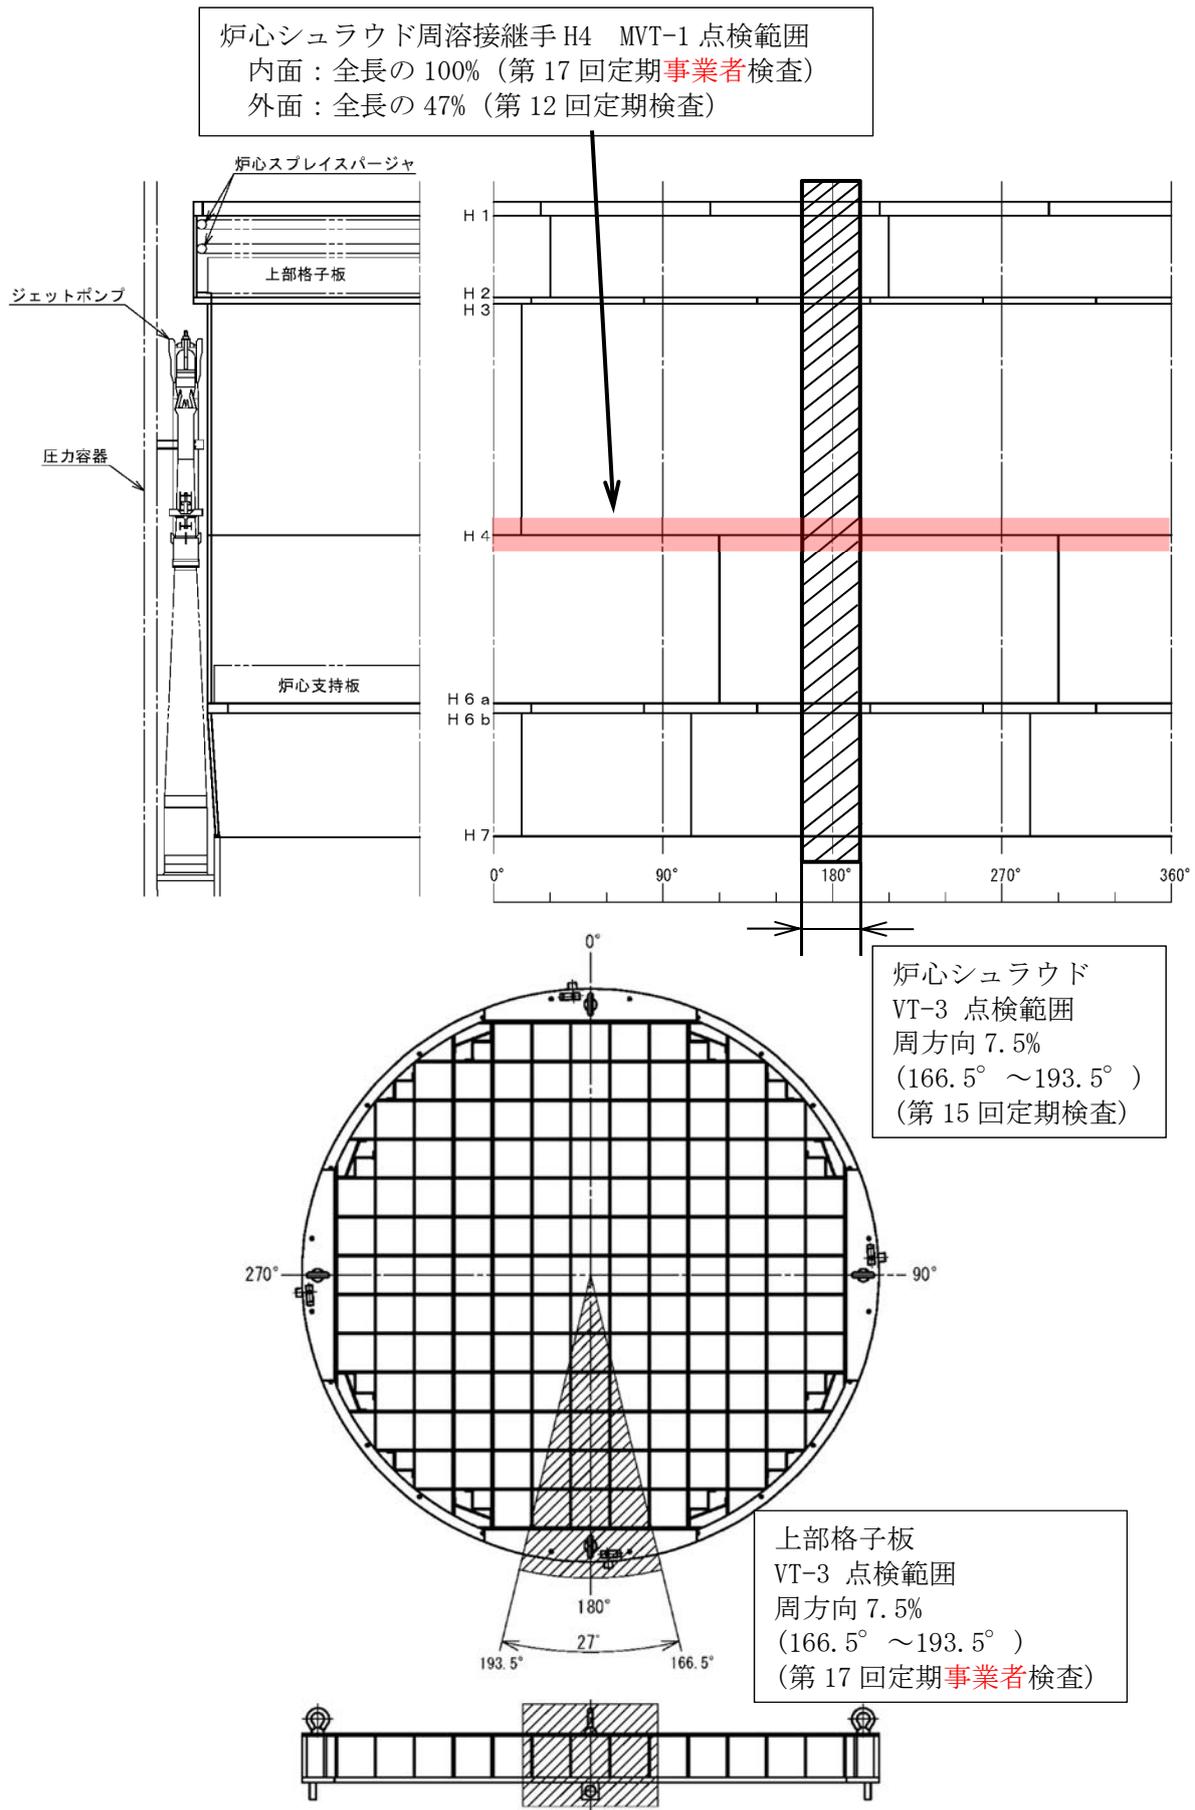
図 2 維持規格に基づく点検範囲概略図

炉内構造物（炉心シュラウド、上部格子板）については、定期的に水中カメラによる目視点検を実施しており、有意な欠陥は確認されていない。炉心シュラウドおよび上部格子板の点検内容を表4に示す。また、維持規格に基づく点検範囲の概略図を図2に、自主点検として実施している上部格子板グリッドプレートの点検範囲の概略図を図3に示す。

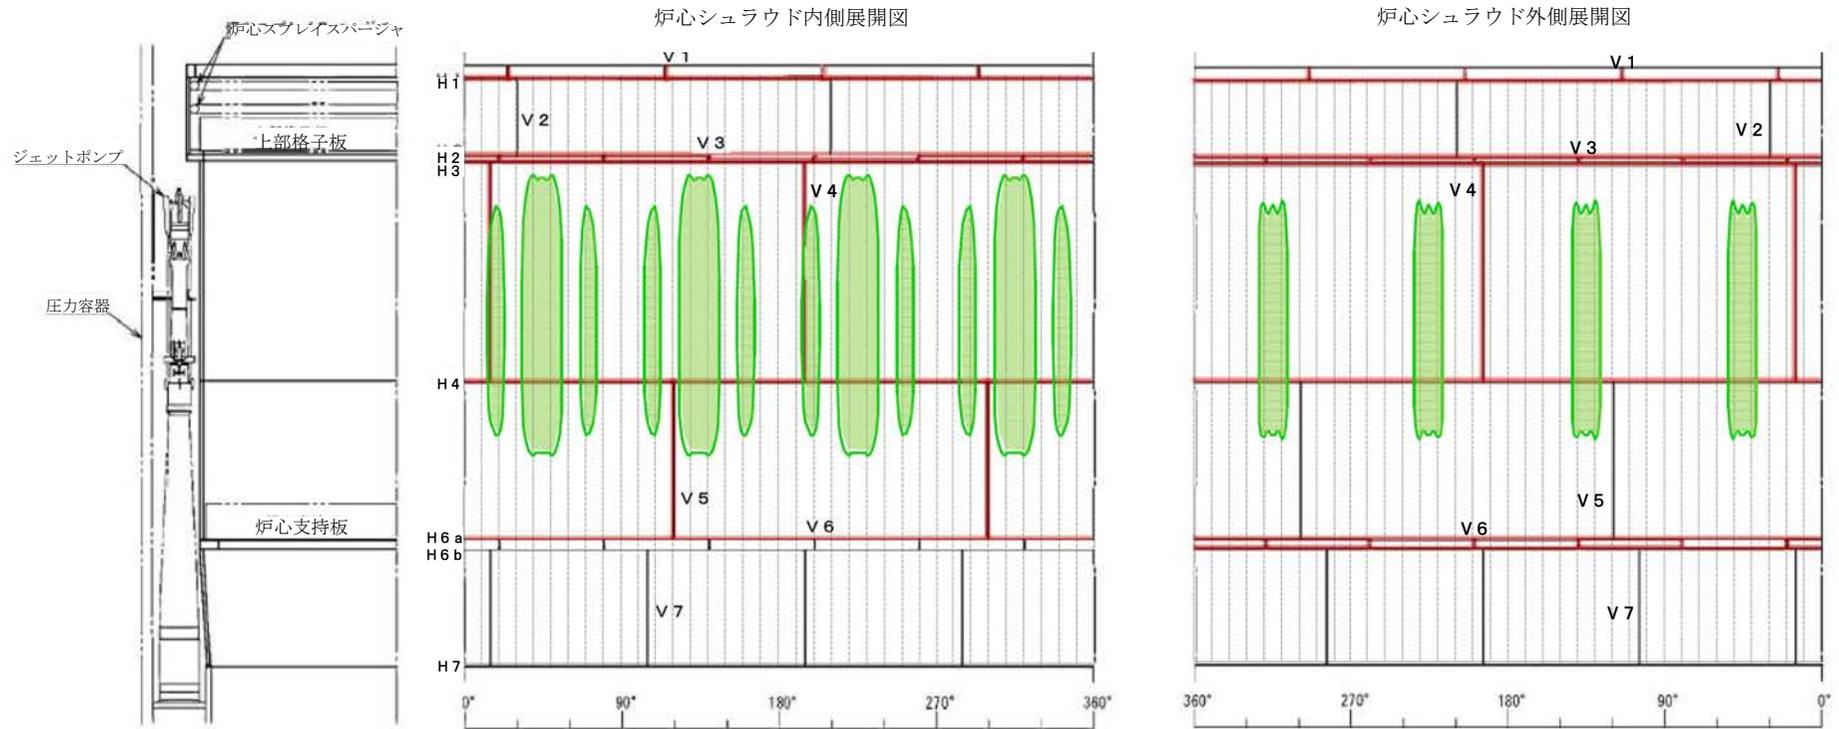
図4 炉心シュラウド 応力改善箇所概要図

- : ウォータージェットピーニング施工範囲
- : しきい照射量: $1 \times 10^{25} \text{n/m}^2$ を超える範囲※ (運転開始後 60 年時点)

※炉心シュラウド内側, 外側それぞれの照射量を算出し, しきい照射量を超える範囲図を作成した。

注) H4 周溶接継手内外面のウォータージェットピーニングについては, 全長の 100%を施工した。

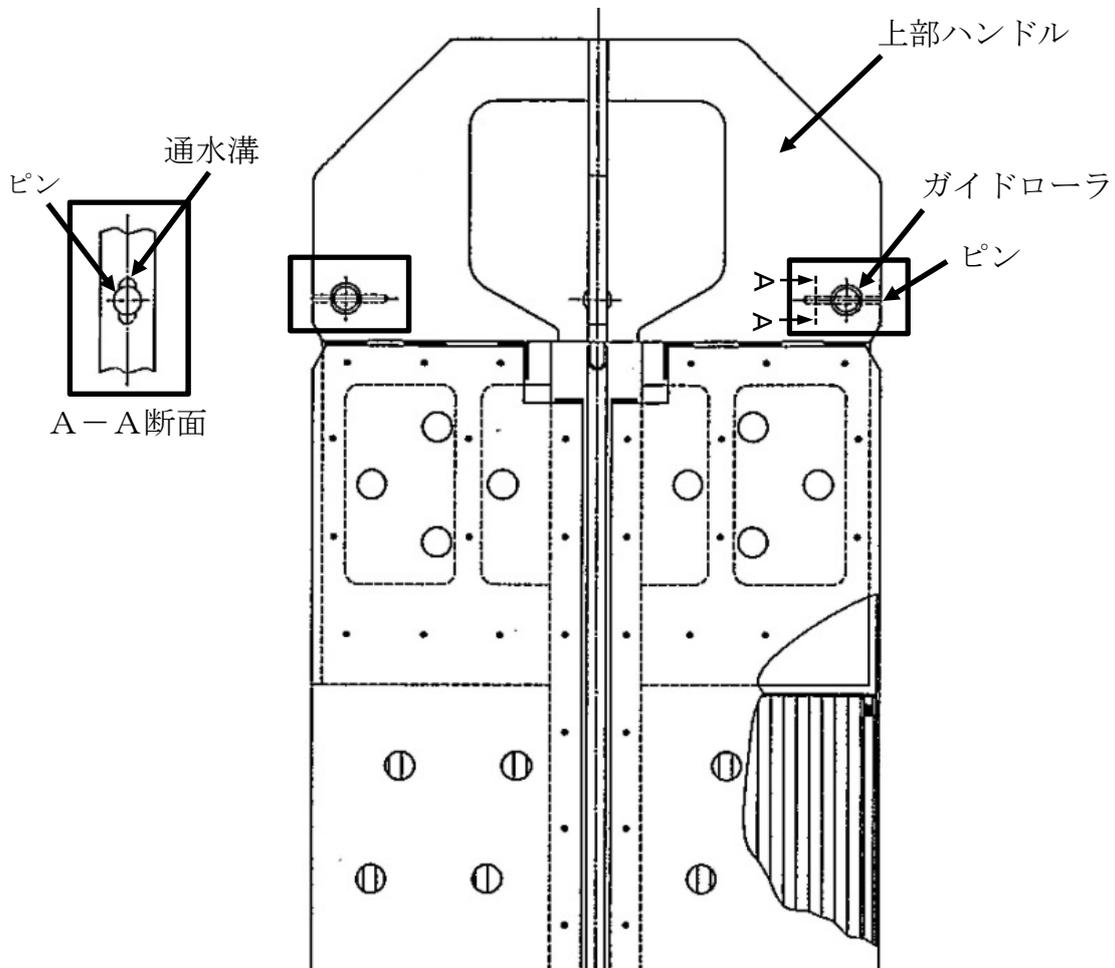
図 6 上部ハンドルガイドローラのピン穴長穴構造化

なお、他プラントにおいて、制御棒上部ハンドルローラ近傍に製造時の残存不純物と照射量蓄積の相乗効果により、照射誘起応力腐食割れと推定されるひびが発見されている。

その後、制御棒上部ハンドルローラピン穴を通水溝付ピン穴構造とした応力腐食割れ対策品に設計変更されており、島根2号炉においても第9回定期検査（2000年）以降の制御棒取替では、この応力腐食割れ対策品を採用している。

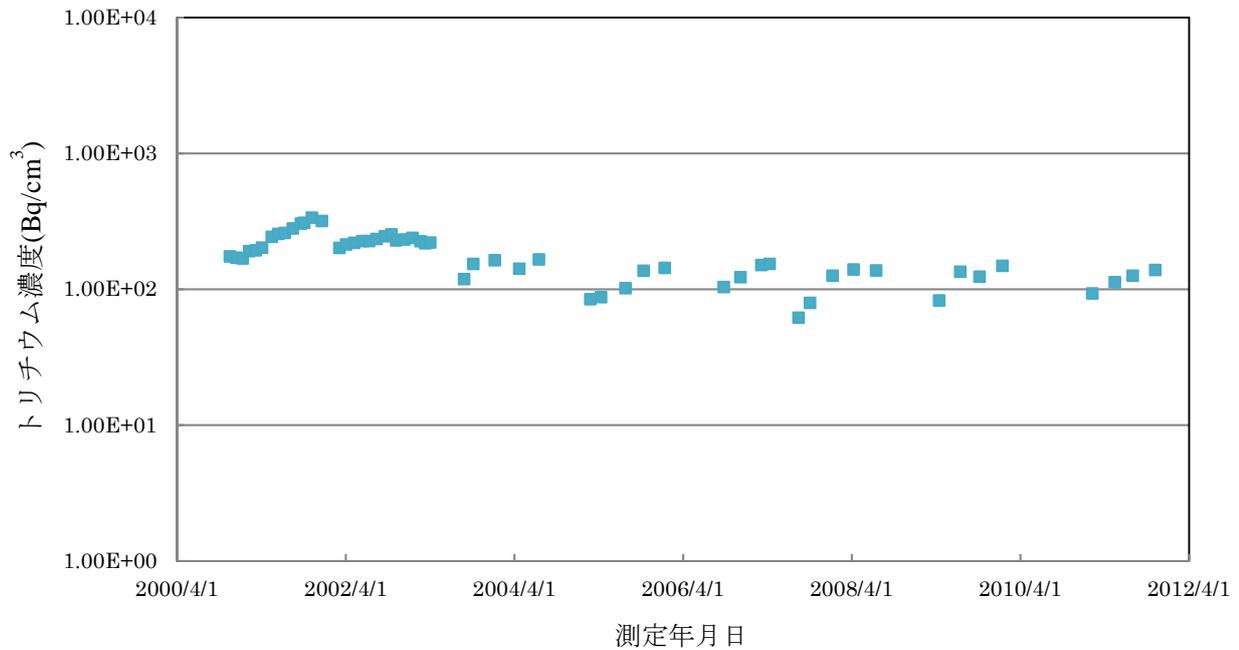
トリチウム濃度の急上昇はなく、制御材被覆管に照射誘起型応力腐食割れによるボロン・カーバイドの流出は生じていないと判断する。

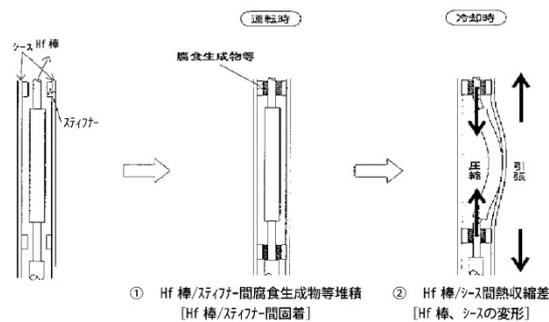
図 2 事象発生メカニズム

運転中にスティフナーとハフニウム棒の間隙部において腐食生成物等が蓄積し、両者が固着された状態になっていたところ、原子炉が停止して原子炉内の温度が下がり制御棒が冷却されたため、ハフニウムとステンレスの熱収縮差による引張力および圧縮力がハフニウム棒とステンレスシースに加わって変形し、ステンレスシースの割れ等が起こった。

そのため、制御棒と燃料集合体のチャンネルボックスが干渉し、制御棒動作に支障が生じた。図 1 にハフニウム棒型制御棒の概要、図 2 に事象発生メカニズムを示す。

時期	内容
1995年8月	他社プラントにてハフニウム棒型制御棒のスティフナーとハフニウムの間 に腐食生成物が発生したことによる制御棒動作不良発生。
1996年2月	予防保全対策としてスティフナーを廃止したハフニウム棒型制御棒を採用（次 回取替から実施）
1996年10月	第6回定期検査にてスティフナーを廃止したハフニウム棒型制御棒へ取替を 開始
1998年1月	第7回定期検査にて全てのハフニウム棒型制御棒をスティフナーを廃止した 改良品に取替完了
