泊発電所3号炉審査資料	
資料番号	資料8-1
提出年月日	令和5年5月10日

防災科研調査によって抽出された地滑り地形②及び③に関する  
当社地滑り調査結果について

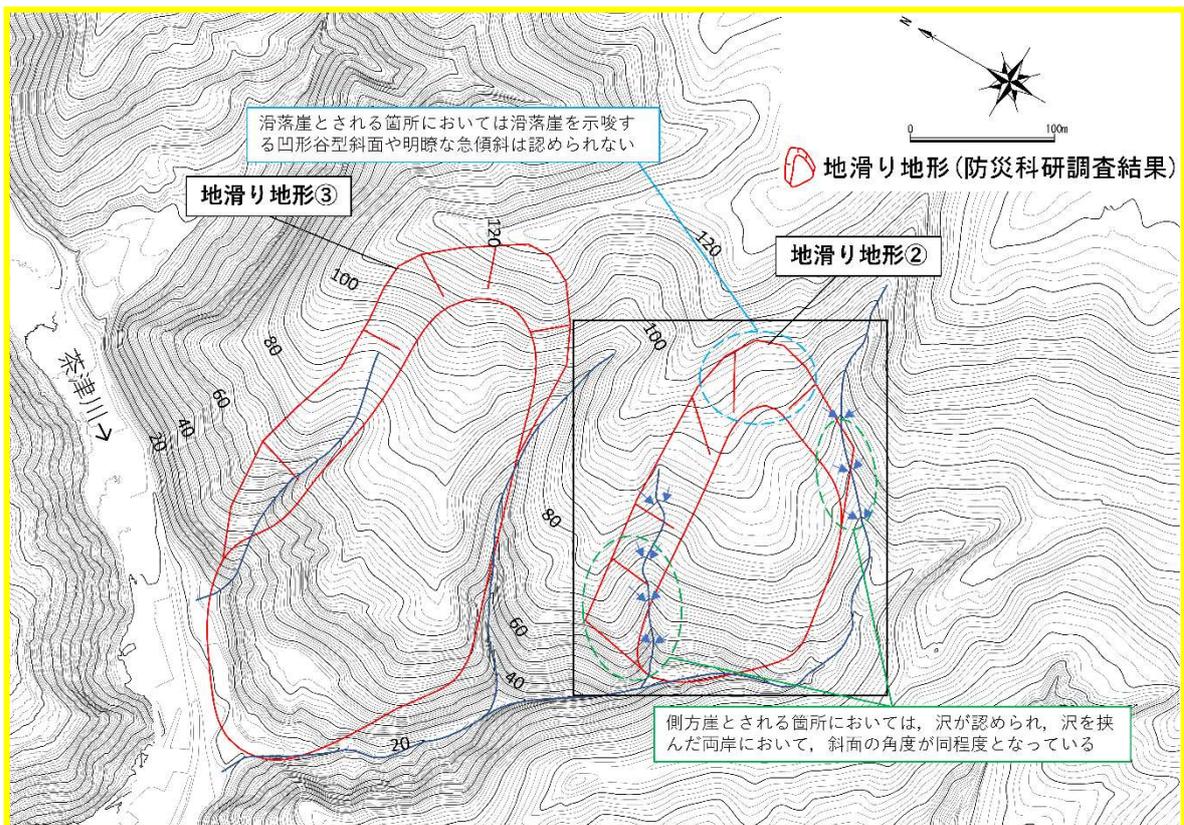
図-2 地滑り地形②周辺の等高線図 (原縮尺: 2千分の1)

また，防災科研調査において地滑り地形とされる範囲のうち，滑落崖とされる箇所においては滑落崖を示唆する凹形谷型斜面や明瞭な急傾斜は認められない（図-2 青枠）。側方崖とされる箇所においては，沢が認められ，その沢を挟んだ両岸において，斜面の角度が同程度となっており，側方崖を示唆する特徴である，地滑り土塊とされる箇所に向かう明瞭な急傾斜は認められない（図-2 緑枠）。

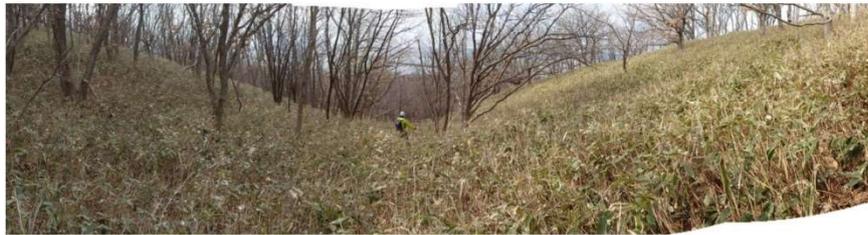
現地調査の結果、防災科研調査において側方崖とされる箇所には西向きの沢が発達しており、沢を挟んだ両岸において、斜面の角度が同程度となっており、側方崖を示唆する特徴である、地滑り土塊とされる箇所に向かう明瞭な急傾斜は認められない（図-5 P1）。防災科研調査において地滑り土塊とされる箇所は一様な斜面であり、地滑り土塊を示唆する凹凸に富む緩斜面は認められない（図-5 P2）。この斜面の西側端部付近には、北西向きの沢が分布している。この沢を挟んだ両岸において、斜面の角度が同程度であり、地滑り土塊末端部を示唆する先端部の押し出しは認められない（図-5 P3）。

P1 防災科研調査において側方崖とされる斜面の状況  
 沢を挟んだ兩岸において、斜面の角度が同程度となっており、側方崖を示唆する特徴である。地滑り土塊とされる箇所に向かう明瞭な急傾斜は認められない。

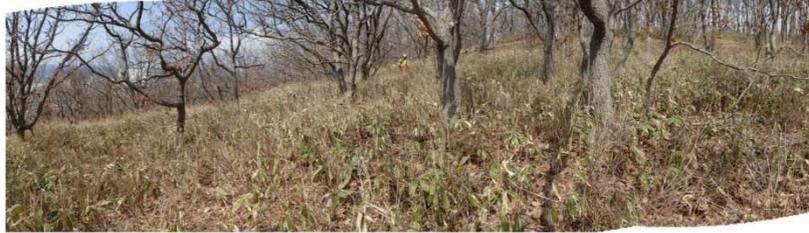
P2 防災科研調査において地滑り土塊とされる斜面の状況  
 一様な斜面であり、地滑り土塊を示唆する凹凸に富む緩斜面は認められない。

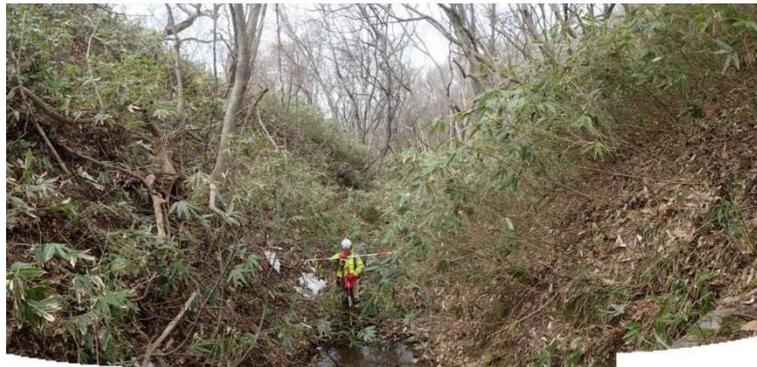
P3 防災科研調査において地滑り土塊末端部とされる箇所の状況  
 沢を挟んだ兩岸において斜面の角度が同程度であり、地滑り土塊末端部を示唆する先端部の押し出しは認められない。

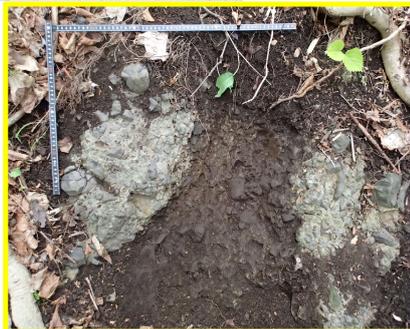
防災科研調査において地滑り土塊末端部とされる箇所及びその付近の沢においては、堅硬な岩盤が認められる（図-5 P4及びP5）。

P4 防災科研調査において地滑り土塊とされる箇所の露岩状況  
 堅硬な岩盤（凝灰角礫岩）が認められる。

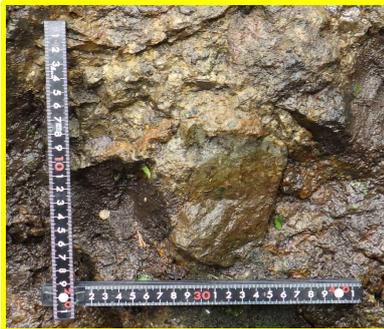
P5 防災科研調査において地滑り土塊末端部とされる箇所付近の沢の露岩状況  
 堅硬な岩盤（凝灰角礫岩）が認められる。

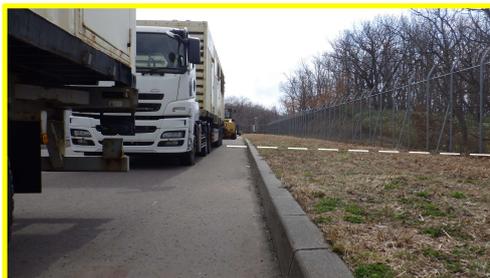
なお、防災科研調査において滑落崖とされる箇所及び地滑り土塊とされる箇所の上部は、開閉所造成のための人工改変により、切取法面となっている。現地調査の結果、法面及び開閉所周回道路等に地滑りを示唆する変状（法面のはらみ出し、縁石及びフェンスのずれ）は認められない（図-5 P6）。

P6 開閉所周回道路の状況  
 防災科研調査において示される側方崖と地滑り土塊の境界に当たる。  
 当該箇所付近に地滑りを示唆する変状（縁石及びフェンスのずれ）は認められない。

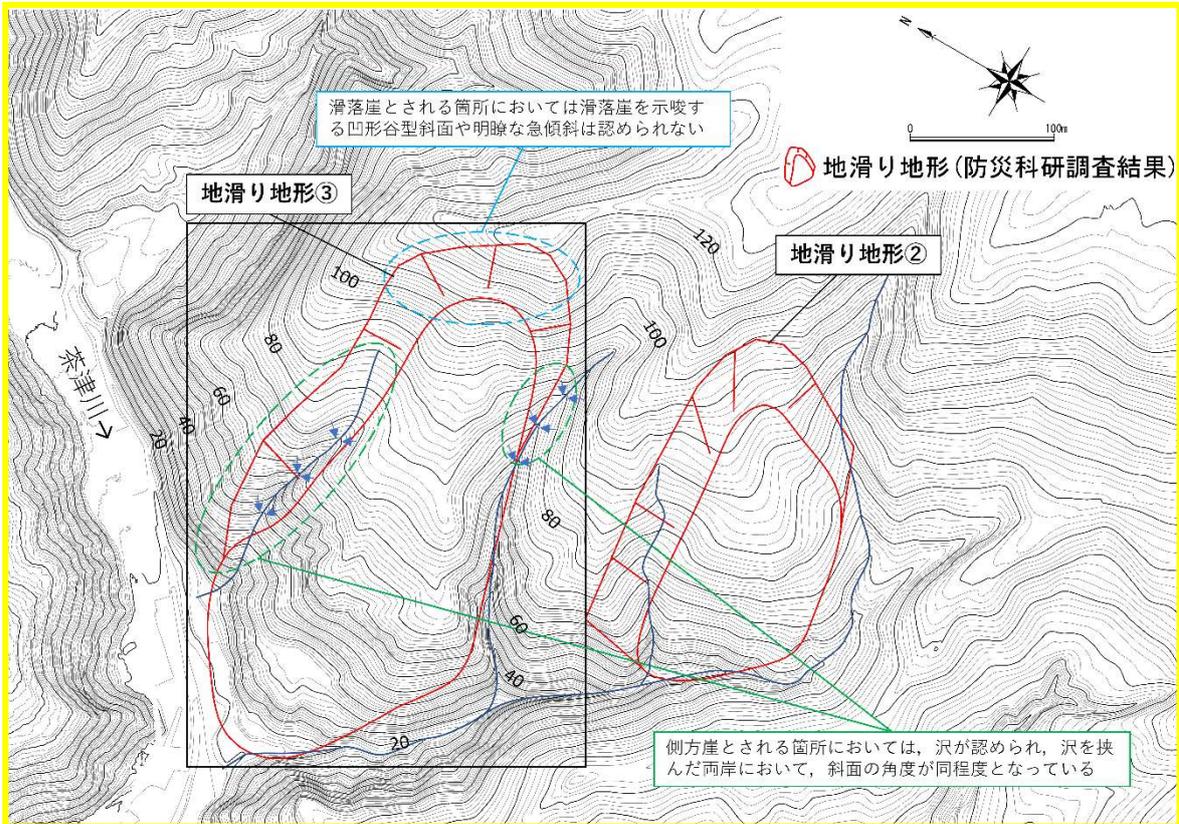
図-7 地滑り地形③周辺の等高線図 (原縮尺: 2千分の1)

また，防災科研調査において地滑り地形とされる範囲のうち，滑落崖とされる箇所においては滑落崖を示唆する凹形谷型斜面や明瞭な急傾斜は認められない（図-7 青枠）。側方崖とされる箇所においては，沢が認められ，その沢を挟んだ両岸において，斜面の角度が同程度となっており，側方崖を示唆する特徴である，地滑り土塊とされる箇所に向かう明瞭な急傾斜は認められない（図-7 緑枠）。

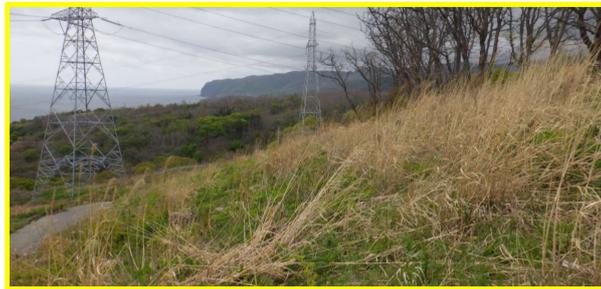
現地調査の結果、防災科研調査において滑落崖とされる箇所は、送電鉄塔の工事用道路及び防火帯として一部改変されているものの、滑落崖の冠頂とされる箇所付近においては、滑落崖を示唆する遷急線は認められない(図-10 P1)。防災科研調査において側方崖とされる箇所には西向きの沢が発達しており、沢を挟んだ両岸において、斜面の角度が同程度となっており、側方崖を示唆する特徴である、地滑り土塊とされる箇所に向かう明瞭な急傾斜は認められない(図-10 P2)。また、その沢の上流部においても側方崖を示唆する遷急線及び遷緩線は認められない(図-10 P3)。防災科研調査において地滑り土塊とされる箇所には、地滑り土塊を示唆する凹凸に富む緩斜面は認められない(図-10 P4)。

P1 防災科研調査において滑落崖の冠頂とされる斜面の状況  
 滑落崖を示唆する遷急線は認められない。

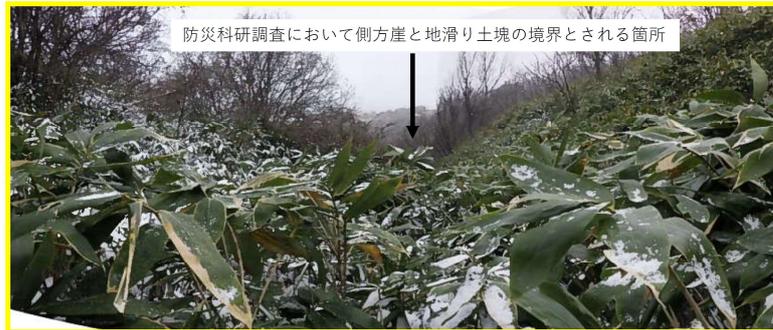
防災科研調査において側方崖と地滑り土塊の境界とされる箇所  
 P2 防災科研調査において側方崖と地滑り土塊の境界とされる箇所の状況  
 沢を挟んだ両岸において、斜面の角度が同程度となっており、側方崖を示唆する特徴である。地滑り土塊とされる箇所に向かう明瞭な急傾斜は認められない。

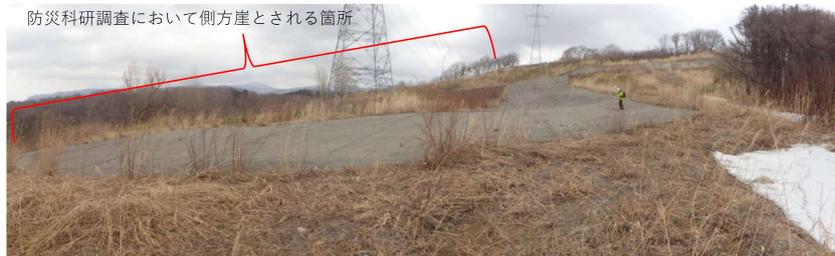
防災科研調査において側方崖とされる箇所  
 P3 防災科研調査において側方崖とされる斜面の状況  
 側方崖を示唆する遷急線及び遷緩線は認められない。

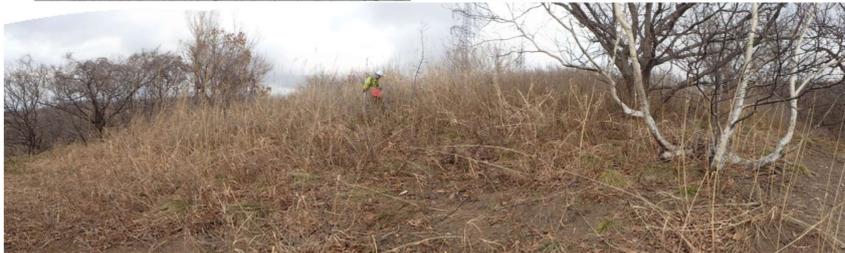
P4 防災科研調査において地滑り土塊とされる斜面の中腹部の状況  
地滑り土塊を示唆する凹凸に富む緩斜面は認められない。

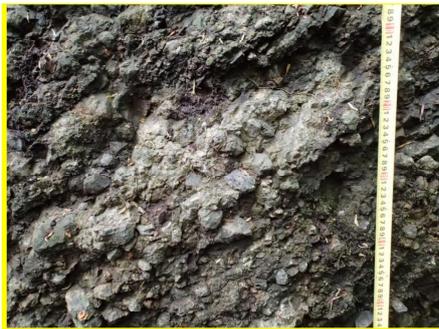
防災科研調査において地滑り土塊南側端部とされる箇所及び北側端部とされる箇所においては、堅硬な岩盤が認められる(図-10 P5及びP6)。

P5 防災科研調査において地滑り土塊南側端部とされる箇所付近の露岩状況  
堅硬な岩盤（凝灰角礫岩）が認められる。

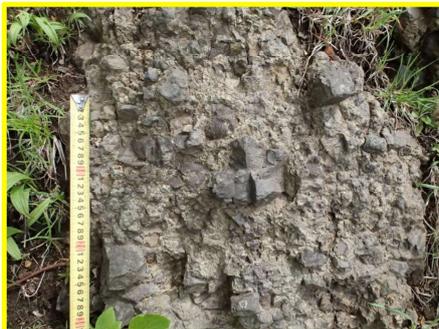
P6 防災科研調査において地滑り土塊北側端部とされる箇所付近の露岩状況  
堅硬な岩盤（凝灰角礫岩）が認められる。
