福島第一原子力発電所廃炉・事故調査
に係る連絡・調整会議（第11回）

東京電力福島第一原子力発電所
事故の調査・分析に係る中間取りまとめ
(2023年版)

2023年3月7日

東京電力福島第一原子力発電所における
事故の分析に係る検討会

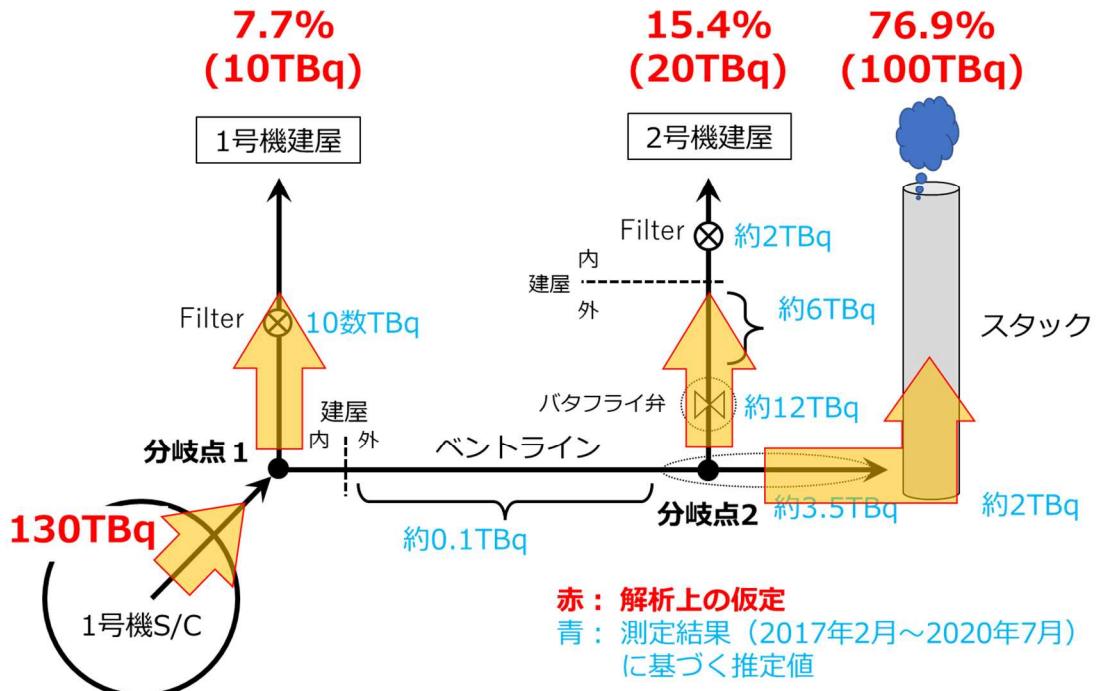
図 1 ベントガスの流量配分の仮定

その結果、各経路上の残留 Cs 量合計に流量が比例すると仮定し、その比率が流量配分に一致するよう圧力損失係数の調整を行うなど、図 1 に示すように観測された 1 号機及び 2 号機の SGTS フィルタトレインの汚染⁷を引き起こしたと考えられるベントガスの逆流に関する境界条件を調整することにより、観測された SGTS 配管系の汚染状況の再現性をかなり高くできることが判明した。

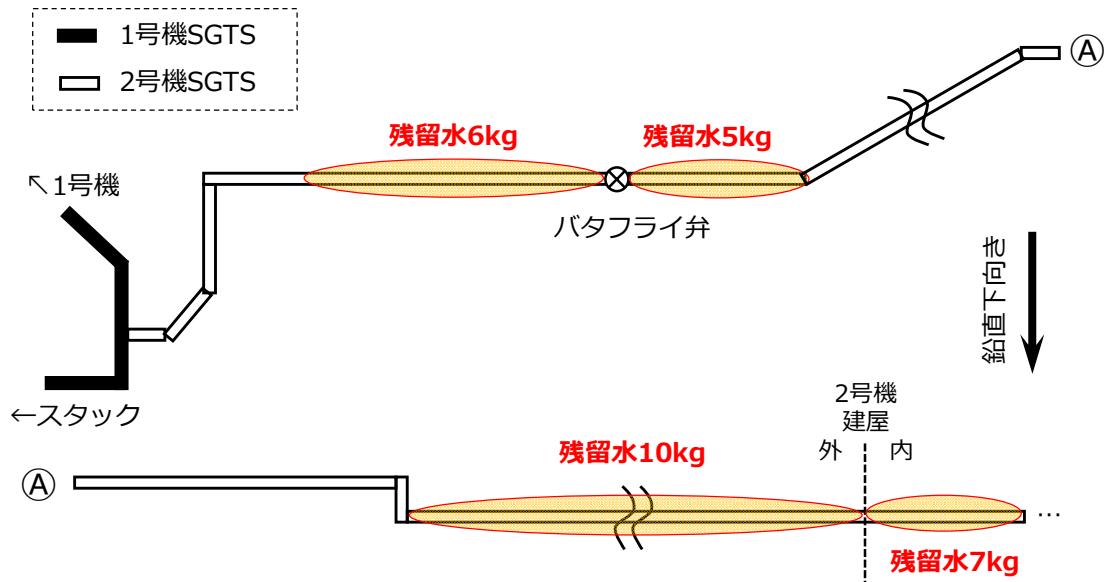
図 2 凝縮した水の残留位置と残留量(解析結果)

また、図 2 に示すように、この条件下では水蒸気の凝縮及び凝縮水の低所への移動が生じ、これが汚染パターン形成の主なメカニズムであると結論づけられている。

これらにより、水蒸気凝縮及びその後の凝縮水の移動が顕著な現象となり、最終的に凝縮水の滞留位置を中心に理解すれば、現在観測されている 1/2 号機 SGTS 配管の高い汚染状況を中間取りまとめ（2021 年版）における検討よりもよく再現できることが判明した。ただし、配管形状が複雑な部分などに、今回のシミュレーションを適用することは難しい。これ以上の詳細な解析を追求することは、本検討の目的を超えると考えており、国際共同プロジェクトの課題とするべく関係者と議論を進めている。

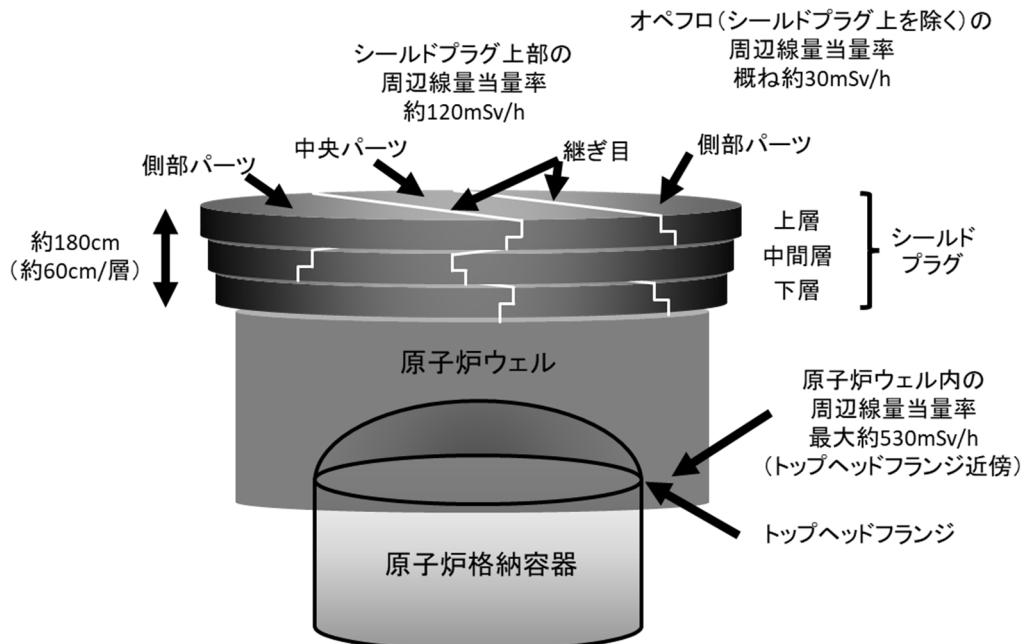
図3 原子炉ウェル付近の構造概略図

2021年5月及び6月に東京電力が実施した2号機原子炉ウェル内の周辺線量当量率測定の結果、原子炉ウェル内の周辺線量当量率はシールドプラグの下層下面近傍では約 75mSv/h であり、下方のトップヘッド法兰ジに向けて高くなり、最大値はトップヘッド法兰ジ近傍で約 530mSv/h であった（別添3-1 図3参照）。

また、シールドプラグの下層下面付近の線量率では、原子炉ウェルに面している放射線源はシールドプラグ上部の線量率にはほとんど影響を与えて、加えて、シールドプラグ上層上面の表面汚染密度は、周囲と大差なく、かつ、その程度は $1E+6\text{Bq/cm}^2$ を超えないことが確認された（1-2-4-2参照）。

したがって、シールドプラグ上部の周辺線量当量率の高さの要因となっている放射線源が、シールドプラグ上層上面や原子炉ウェルに存在するとの考えは、これまでの測定結果から合理的に説明することは困難であり、3層構造となっているシールドプラグのいずれかの領域にCs-137が多量に存在していることはほぼ確実となった。

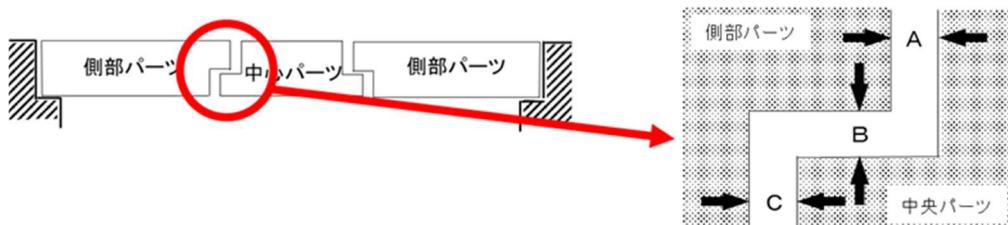
図4 シールドプラグの継ぎ目

シールドプラグの継ぎ目垂直部分（図4のA及びC）は、設計図面上では 5mm 程度、実際には 10mm 以上の隙間があるが、継ぎ目水平部分（図4のB）はその構造上十分な隙間が生じにくいと考えられていた。このため、どのような原因で継ぎ目水平部分に隙間が生じるかを検討した。

その結果、2号機シールドプラグの中央パートは中心付近で6mm程度落ち込むのに対して、両端の側部パートは最大でも4mm程度であった。この結果、水平継ぎ目部分には最大で2.5mm程度の隙間が自重変形のみで生じ、シールドプラグの上層全体（中心パートの両側の側部パートの間の継ぎ目：2本の継ぎ目）では合計約400cm²の隙間が形成されることになる。さらにこの自重変形は、シールドプラグの中間層及び下層でも同じように生じると考えられる。このため、シビアアクシデント時の特殊な条件が発生しなくとも、シールドプラグの継ぎ目部分に十分なCs-137の移動経路が常時存在していたことになる。

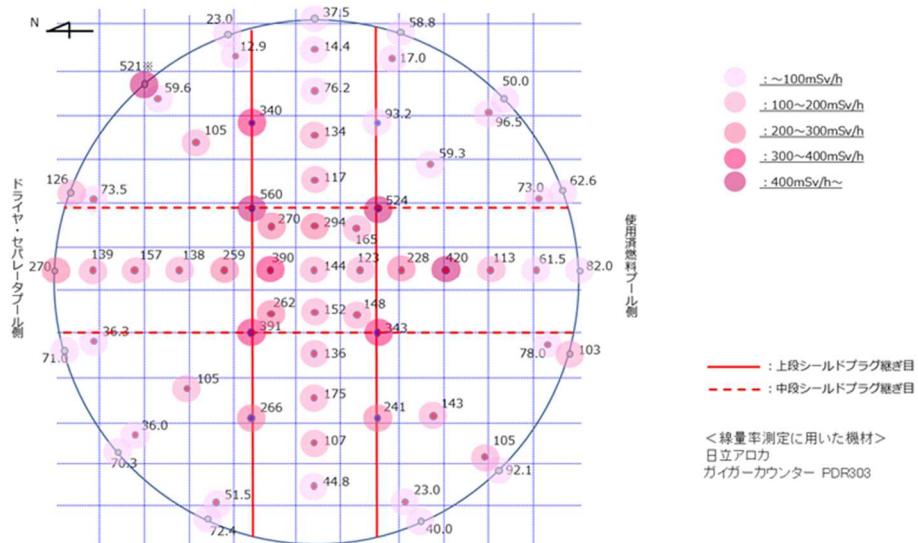
図5 2号機シールドプラグ上層上面の周辺線量当量率⁸

シールドプラグの継ぎ目部分を含めて、局所的な線量率を3cm高さにおいてコリメータなしγ線線量計により測定（以下「3cm高さ測定」という。）した結果、シールドプラグ継ぎ目部分が最も高い線量率を示しており（図5）、シールドプラグの継ぎ目部分がCs-137の移動経路になったとの考え方と一致している。

ず、シールドプラグ中央付近の南北に張り出した部分で高かったこととよく整合している。

ただし、この周辺線量当量率の測定結果は、シールドプラグ上層上面の局所的な汚染の影響を受けている可能性が一部で指摘されていることに留意を要する。

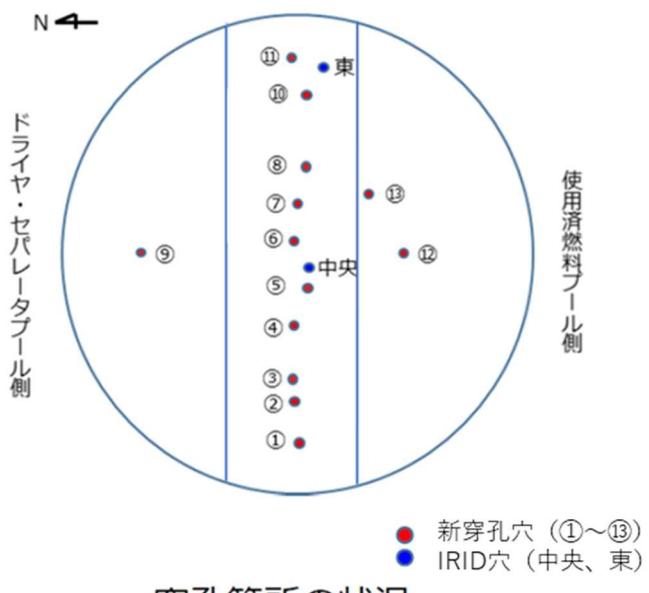
図6：シールドプラグ上層上面の穿孔箇所¹⁰

シールドプラグ上層上面の表面汚染による効果とシールドプラグ上層と中間層の間の汚染による効果の 2 つの因子からシールドプラグ上層上面にある穴（2014 年に技術研究組合 国際廃炉研究開発機構（以下「IRID」という。）が穿孔した 2 箇所の穴（表 2 の IRID-C 及び IRID-E、図 6 の東及び中央、以下「IRID 穴」という。）及び 2021 年に東京電力が穿孔した 13 箇所の穴（表 2 の No.1～No.13、図 6 の①～⑬、以下「新穿孔穴」という。）の内部の線量率の深さ方向の変化が形成されていると考え、最小二乗法を用いて測定結果に最も近い線量率変化を与える表面汚染密度とシールドプラグ上層と中間層の間の汚染密度を算出する方法である。理論的には、後述する簡易法よりも大幅に優れた方法であるが、僅かな線量率変化の違いが結果に大きく寄与する鋭敏な方法でもある。この方法で算出されたシールドプラグ上層と中間層の間の汚染密度は表 2 のとおり。

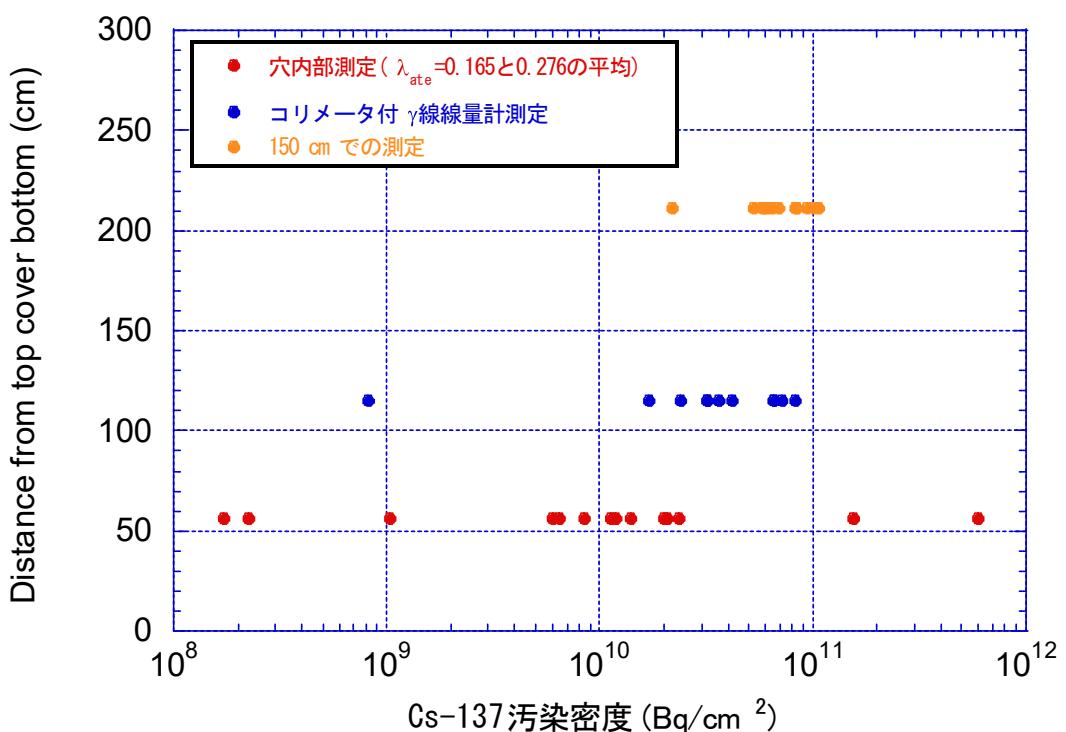
図7 3種類の測定により推定したシールドプラグ上層と中間層
の間の汚染密度の比較

150 cm 高さ測定の結果、30.5cm 高さ測定の結果並びに IRID 穴及び新穿孔穴の内部での測定結果を用いたシールドプラグ上層と中間層の間の汚染密度の推定値は、シールドプラグ上層と中間層の間からの距離が短いほどばらつきが大きいという整合性のある結果となった（図 7 参照）。

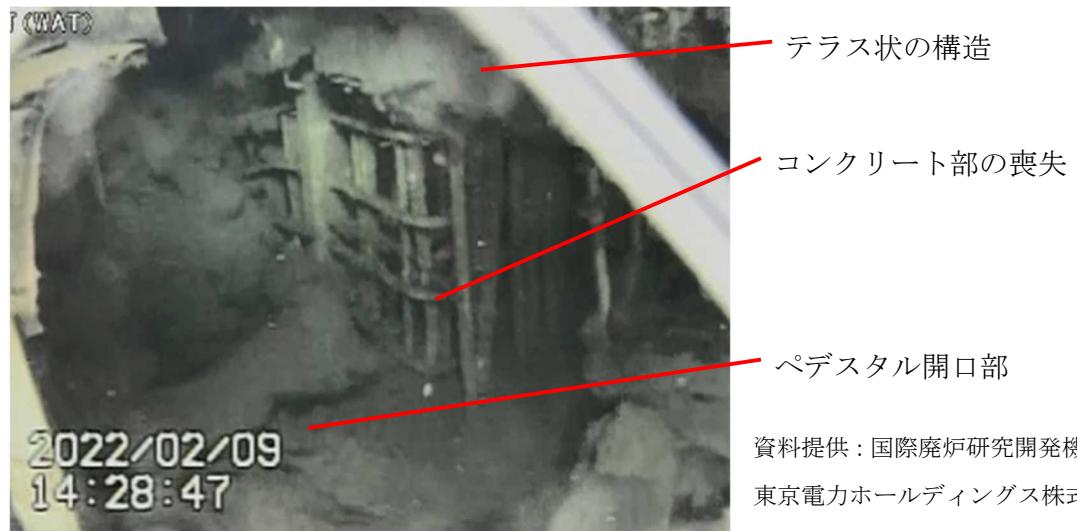
図8 1号機ペデスタル開口部付近

- ①1号機ペデスタル開口部付近に、落下した溶融炉心に由来するものである可能性が高い、高さ1.0m程度のマウンド状のものがあると東京電力は判定している。
- ②1号機ペデスタル開口部付近のコンクリートがかなりの範囲にわたって喪失している。一方、コンクリート内部にあった鉄筋部やインナースカートはほぼ原形をとどめて残存している。このような現象は、現時点までのところ2号機及び3号機では確認されていない。
- ③ペデスタル外周部については、テラス状構造¹¹が観測されており、開口部付近では原子炉格納容器底部から1.0～1.1m、開口部の反対側では0.2～0.4m程度の高さとなっている。また、コンクリート破損はテラス状構造以下の部分にのみ生じているように見える。

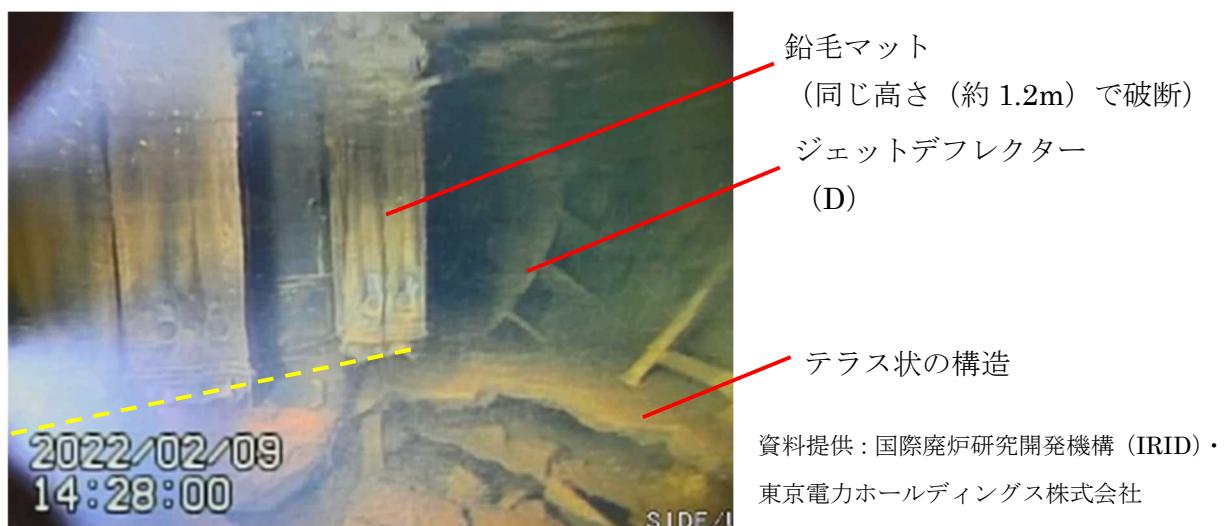
図9 1号機ペデスタル外周部（開口部付近）

- ④ごく一部であるがテラス状構造の断面の映像が得られており、気泡を伴う構造が見られるが、それ以上のことは分かっていない。当該部分の厚さは約 3cm と推定されている。なお、テラス状構造の下面是滑らかなように見える。
- ⑤原子炉格納容器最外周部に位置するジェットデフレクターの裏側にも、ペデスタルから到達したと考えられる堆積物が見られるが、ジェットデフレクター自体には大きな損傷などは見られない。見える範囲では原子炉格納容器の内面に大きな損傷はない。
- ⑥ペデスタル開口部付近では、テラス状構造の下部が空洞であることが確認されているが、開口部から離れた場所ではどうなっているのかは、現段階では不明である。また、ペデスタル開口部前面の構造物が少ない場所では、テラス状構造が原子炉格納容器床面に落下している。
- ⑦テラス状構造下部に位置する配管等の金属構造物は概ね維持されているように見える。ただし、開口部付近の RCW（原子炉冷却系）配管はもともとの位置には存在せず、その行方も確認できていない¹²。
- ⑧テラス状構造の位置で鉛遮蔽体（鉛毛マット）が溶けて落下しているように見受けられる。テラス状構造の上部では鉛遮蔽体（鉛毛マット）の被覆材料（グラスファイバーとのこと）は維持されているように見え、著しい高温の影響はほぼテラス状構造付近に限られているように見える。なお、東京電力は、ペデスタル開口部の反対側に位置する場所でも、鉛遮蔽体が開口部付近とほぼ同じ高さ以下で喪失していることを確認し、その原因としては水化学的反応の可能性を示唆している。
- ⑨ペデスタル開口部、1.4m 高さの位置にバブル形状のものが見られるが、その下部には空間があることが判明している。ただし、バブル状部分の裏面がどのようにになっているかの情報は得られていない。
- ⑩ペデスタル外周部の原子炉格納容器床面のデブリなどの堆積状況は不明確だが、一部に半球状のものが撮影されている。（具体的にどういうものかは現段階では判明していない。）
