# 東京電力福島第一原子力発電所事故の 調査・分析に係る中間取りまとめ （2023年版）のポイント

2023年5月22日

東京電力福島第一原子力発電所事故対策室

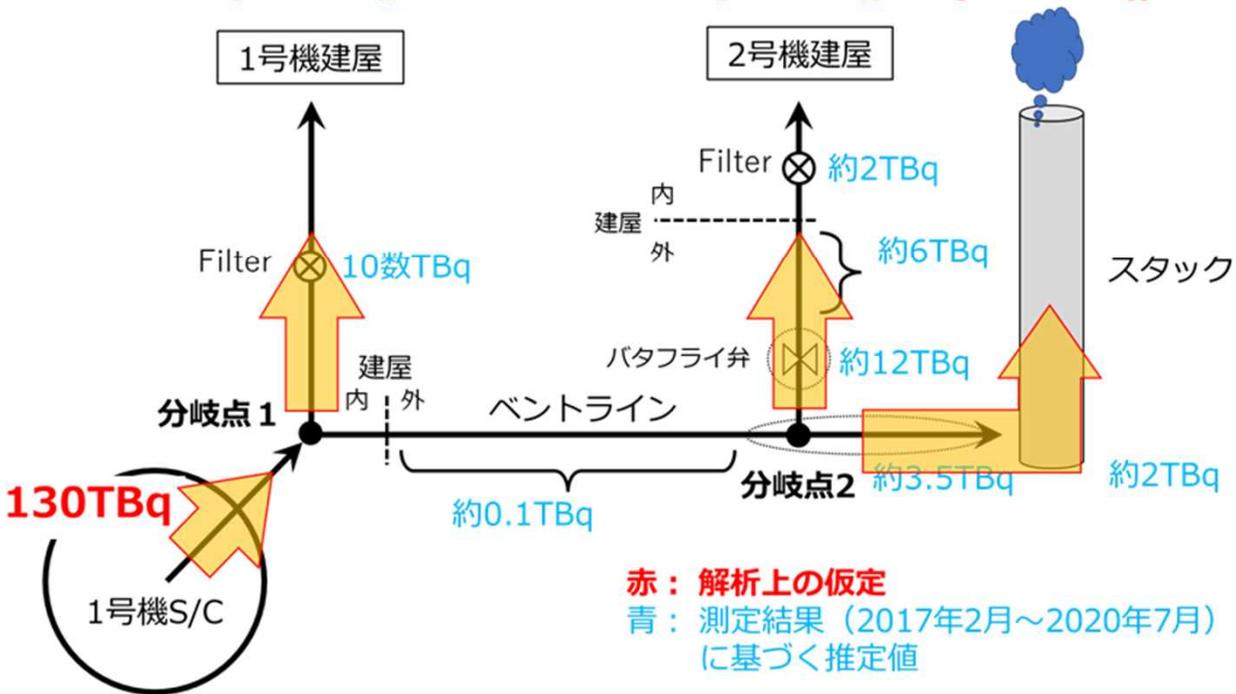
境界条件の見直し

各経路上の残留Cs量合計に流量が比例すると仮定

7.7%  
(10TBq)

15.4%  
(20TBq)

76.9%  
(100TBq)

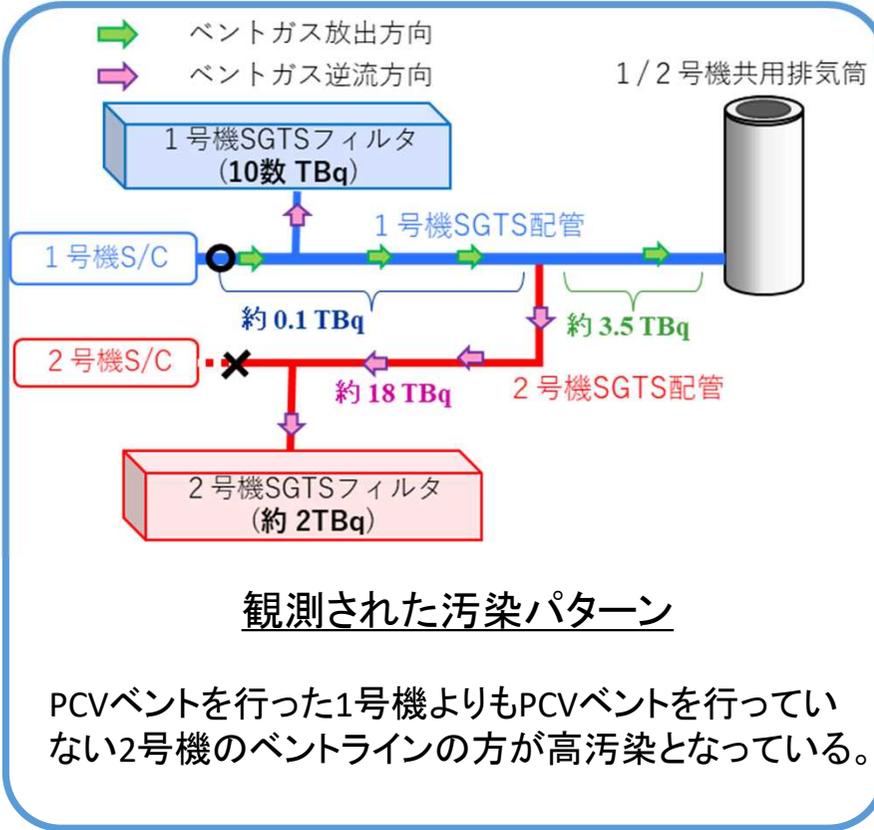
ベントラインの汚染パターンに係る再現解析 (RELAP5コード) を実施。

汚染パターン形成の主なメカニズムは、  
水蒸気の凝縮及び凝縮水の低所への  
移動によるものと推定。

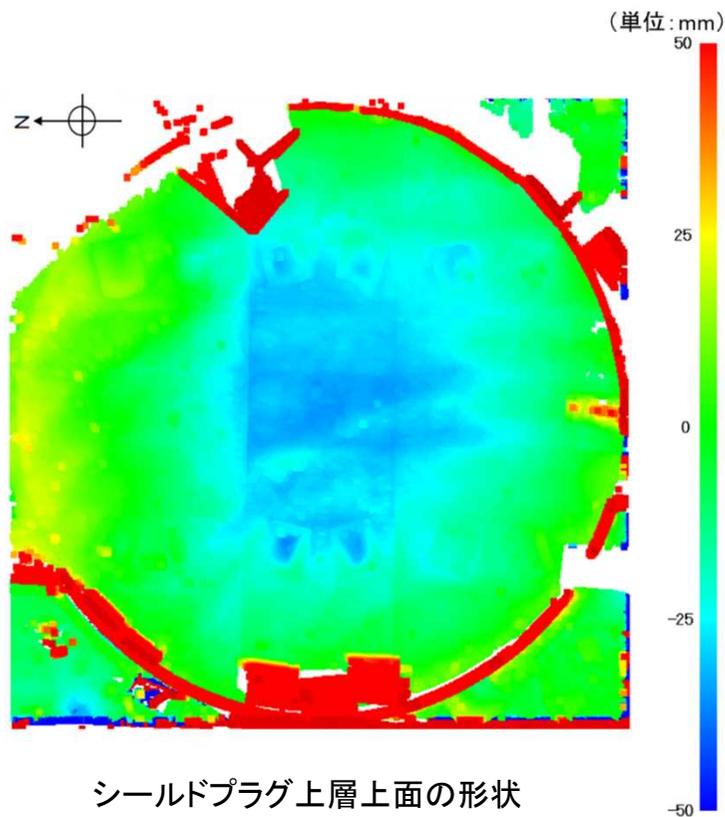
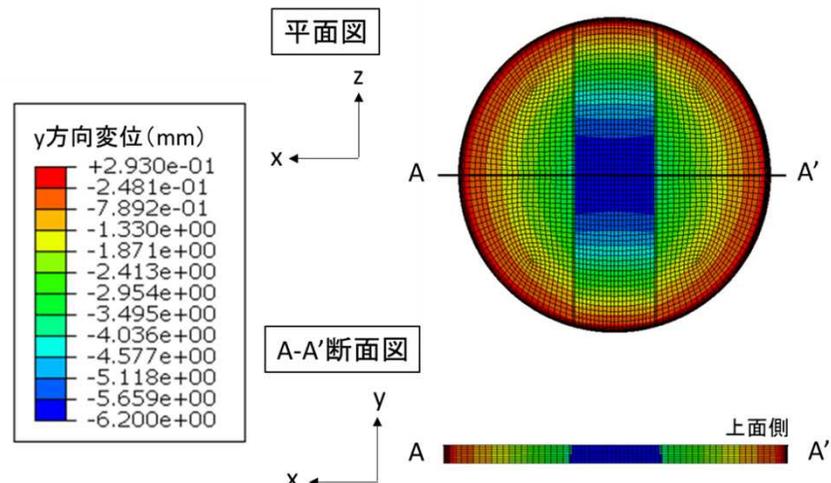
シールドプラグの自重による変形解析

- ✓ シールドプラグの継ぎ目にCs-137の移動経路が常時存在することがわかった。
- ✓ このことは、シールドプラグ上のうち、シールドプラグの継ぎ目部分が最も高い線量率となっている(6ページ参照)こととも整合している。

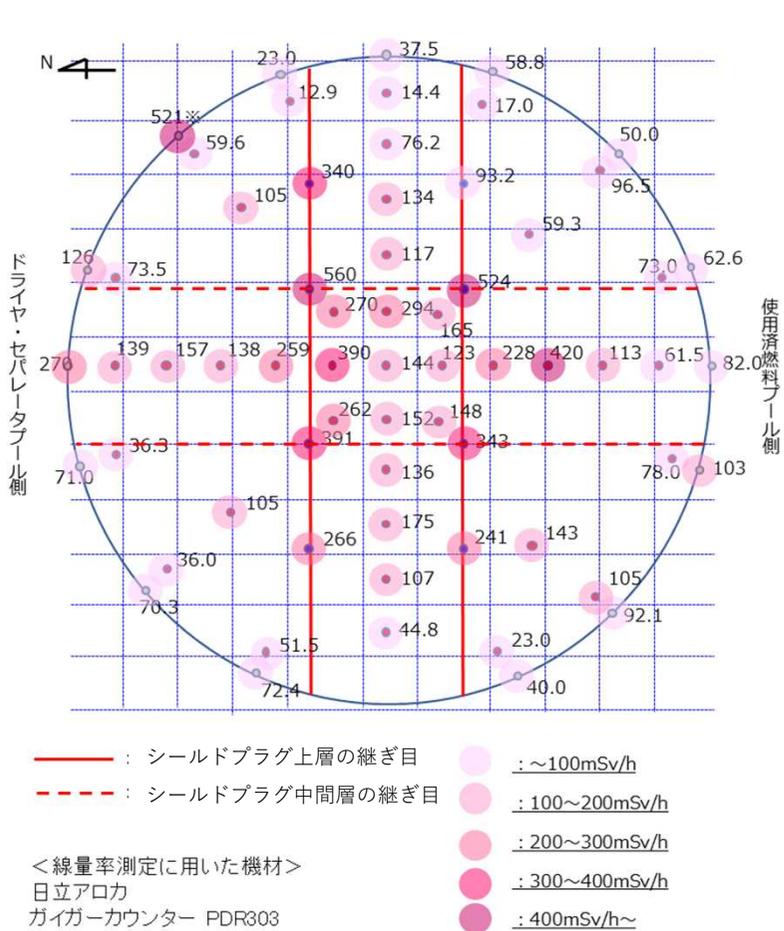
シールドプラグ上層上面の周辺線量当量率 (3cm高さ測定)

- ✓ シールドプラグ上層上面等の周辺線量当量率測定結果から、シールドプラグ上層と中間層の間の汚染状況を推定するためには、シールドプラグの鉄筋の影響は無視できない。
- ✓ シールドプラグ上層と中間層の間の汚染密度は、場所によって大きなバラツキがあるが、大まかな汚染状況の推定は可能。
- ✓ 原子炉ウェルよりも強い汚染がシールドプラグの上層と中間層の間及び継ぎ目に存在する。
- ✓ シールドプラグ上層と中間層の間の汚染密度は平均で $5.5 \sim 7.5 \times 10^{10} \text{Bq/cm}^2$ となり、放射能量に換算すると $62 \text{PBq} \sim 84 \text{PBq}$ に相当する。

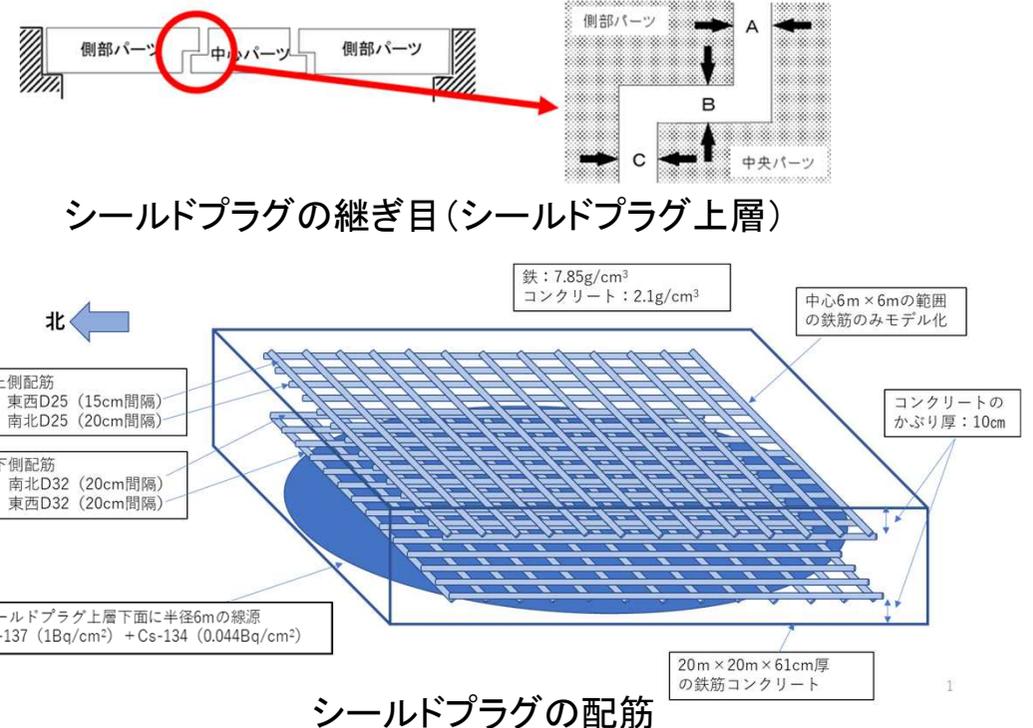
シールドプラグの配筋

シールドプラグ上層と中間層の間の汚染状況を推定するための評価において、シールドプラグ構造・配筋を考慮

Cs-137を含む水蒸気が移動する過程で、水蒸気の凝縮によりCs-137が沈着、定着した可能性を示唆。

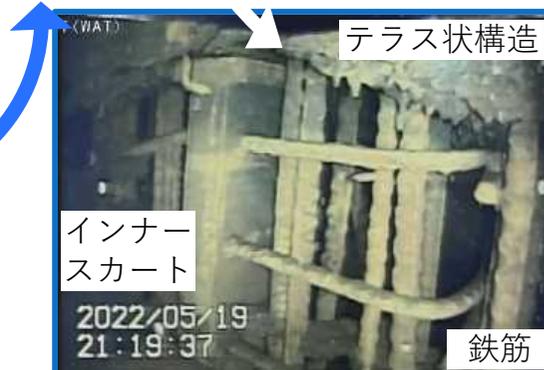
ペDESTAL開口部付近

- ① ペDESTAL開口部付近に、高さ1.0m程度のマウンド状(小山状)のもの。落下した溶融炉心に由来するものである可能性が高い。
- ② ペDESTAL開口部付近のコンクリート(両側)がかなりの範囲にわたって喪失。コンクリート内部の鉄筋部及びインナースカートはほぼ原形をとどめて残存。
- ③ ペDESTAL外周部は、テラス状構造(開口部付近では原子炉格納容器底部から1.0~1.1m、開口部の反対側では0.2~0.4m程度の高さ)を観測。コンクリート破損はテラス状構造以下の部分にのみ生じているように見える。

⑦ テラス状構造下部に位置する配管等の金属構造物は概ね維持されているように見える。

④ テラス状構造の断面は、気泡を伴う構造(厚さ約3cmの推定)が見られる(極一部の映像で確認。詳細は不明。)テラス状構造の下面は滑らかなように見える。

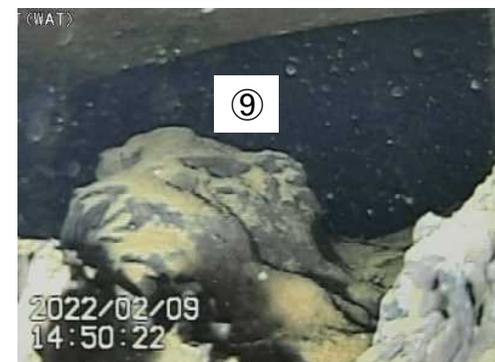
バブル形状の堆積物

- ⑨ ペDESTAL開口部1.4m高さに**バブル形状**のもの。その下部には空間があるが内部の詳細は不明。
- ⑩ ペDESTAL外周部の原子炉格納容器床面のデブリなどの堆積状況は不明確だが、一部に**半球状**のもの。(詳細は現段階では不明)

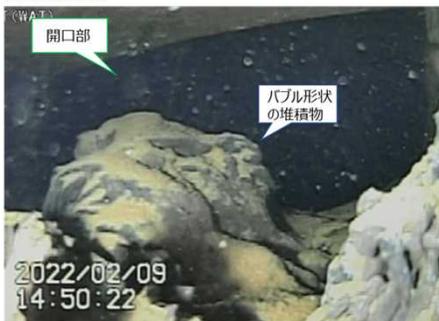
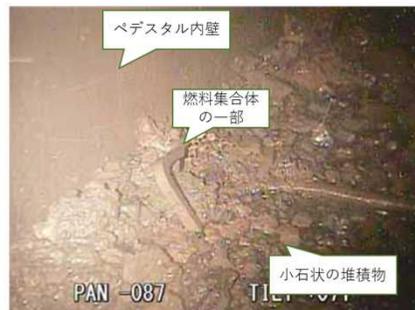
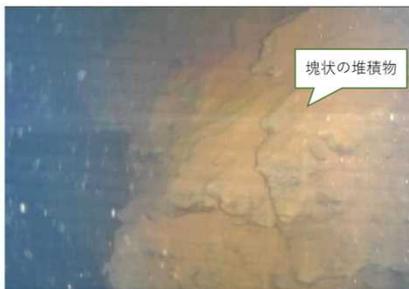
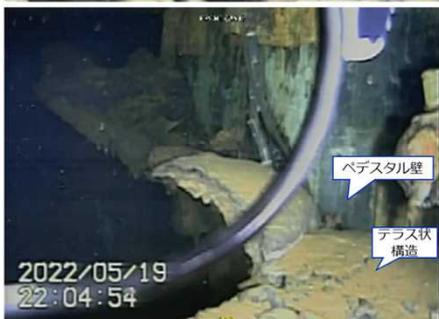
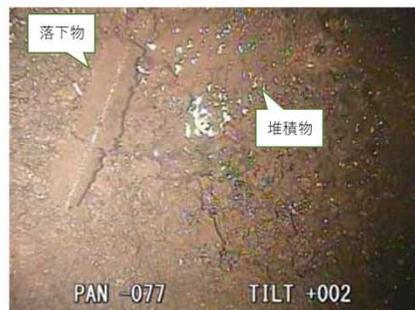
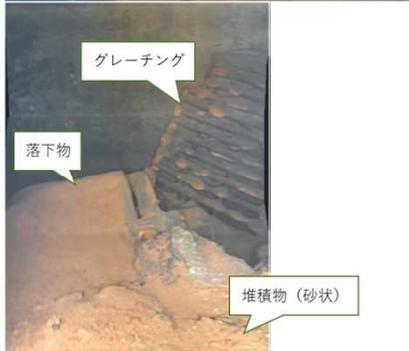
### 堆積物等

2号機及び3号機の調査範囲(ペデスタル内側)と1号機の調査範囲(ペデスタル外周部)は異なるが、2号機及び3号機では、ペデスタルのコンクリート損傷、テラス状構造、半球状堆積物等は確認されていない。

**今後予定されている1号機ペデスタル内部及び壁部の詳細観察等が重要。**

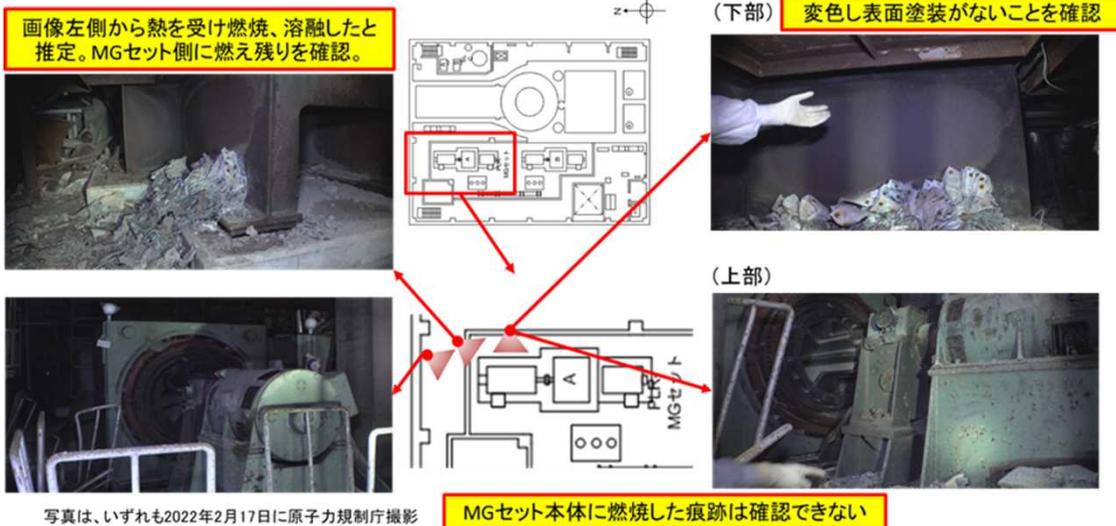
MGセット(A)の北側の状況

その結果、着火原因までは判明しなかったものの、火災の発生場所は、可燃物が燃焼した痕跡が確認された4号機原子炉建屋4階北西部の再循環ポンプ電動発電機(MGセット(A))周辺と特定。

火災の発生源や着火原因等については、現場に残されている燃え残り物などを分析することによって、更に判明する事項もあると考えられるため、引き続き検討を行う。

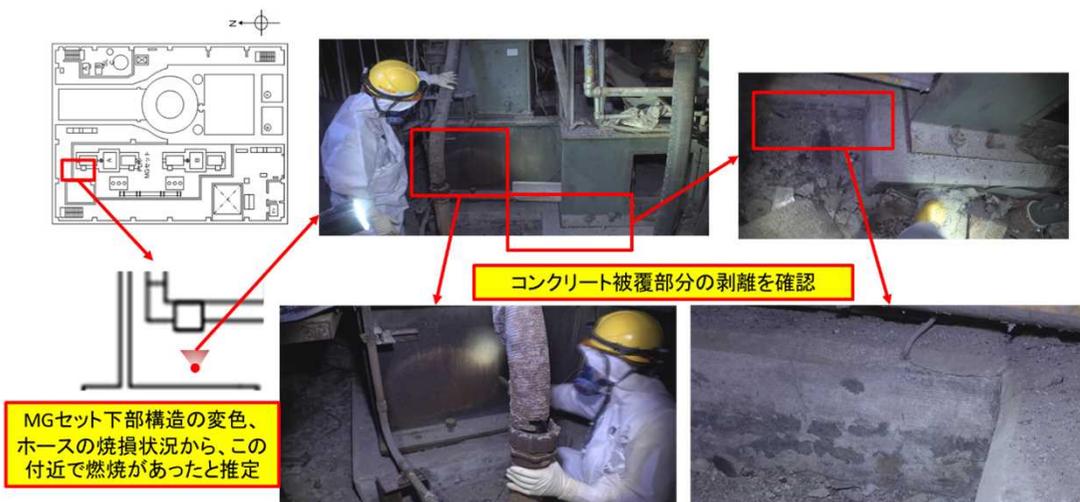
MGセット(A)の西側（下部構造及びコンクリート基礎）の状況
