福島第一原子力発電所廃炉・事故調査に係る
連絡・調整会議
第11回会合

東京電力福島第一原子力発電所
事故の調査・分析に係る中間取りまとめ
（2023年版）

東京電力福島第一原子力発電所における
事故の分析に係る検討会

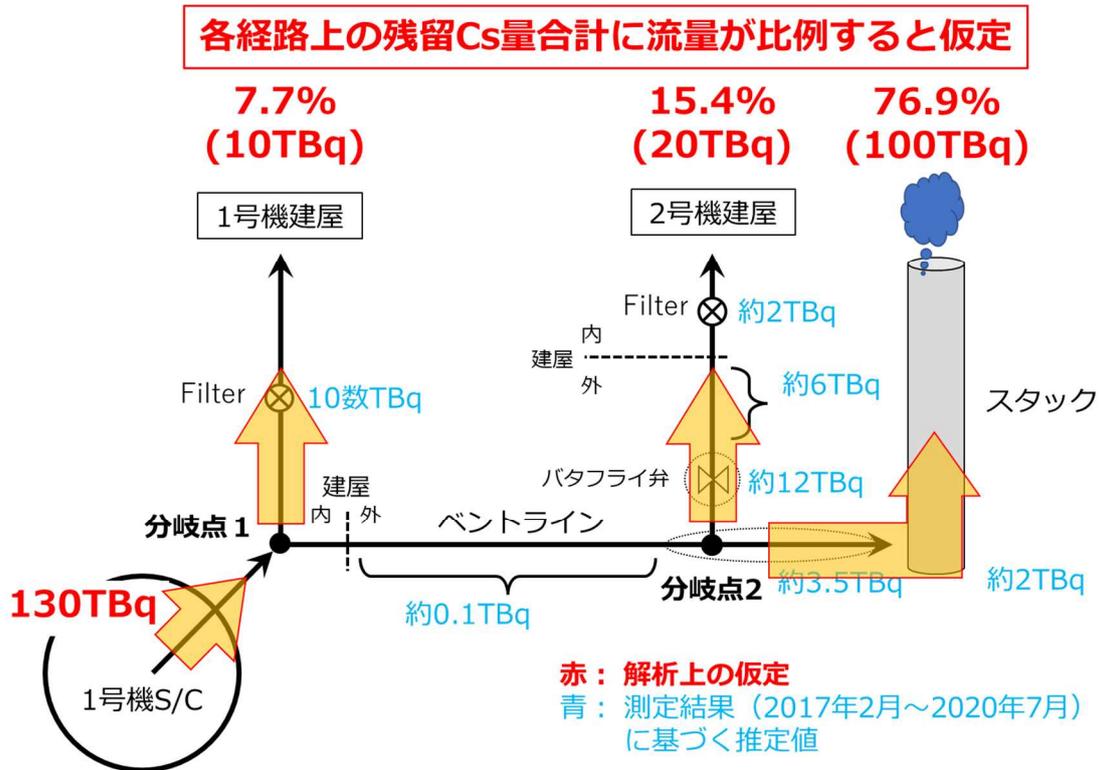
図1 ベントガスの流量配分の仮定

その結果、各経路上の残留 Cs 量合計に流量が比例すると仮定し、その比率が流量配分に一致するよう圧力損失係数の調整を行うなど、図1に示すように観測された1号機及び2号機のSGTSフィルタトレインの汚染⁷を引き起こしたと考えられるベントガスの逆流に関する境界条件を調整することにより、観測されたSGTS配管系の汚染状況の再現性をかなり高くできることが判明した。

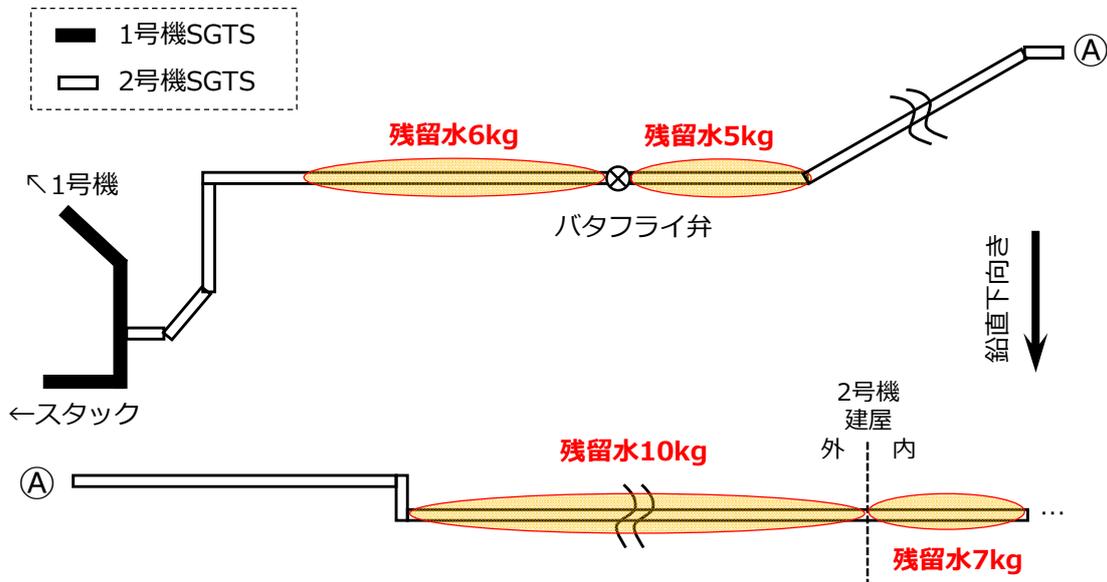
図2 凝縮した水の残留位置と残留量(解析結果)

また、図2に示すように、この条件下では水蒸気の凝縮及び凝縮水の低所への移動が生じ、これが汚染パターン形成の主なメカニズムであると結論づけられている。

これらにより、水蒸気凝縮及びその後の凝縮水の移動が顕著な現象となり、最終的に凝縮水の滞留位置を中心に理解すれば、現在観測されている1/2号機SGTS配管の高い汚染状況を中間取りまとめ（2021年版）における検討よりもよく再現できることが判明した。ただし、配管形状が複雑な部分などに、今回のシミュレーションを適用することは難しい。これ以上の詳細な解析を追求することは、本検討の目的を超えると考えており、国際共同プロジェクトの課題とするべく関係者と議論を進めている。

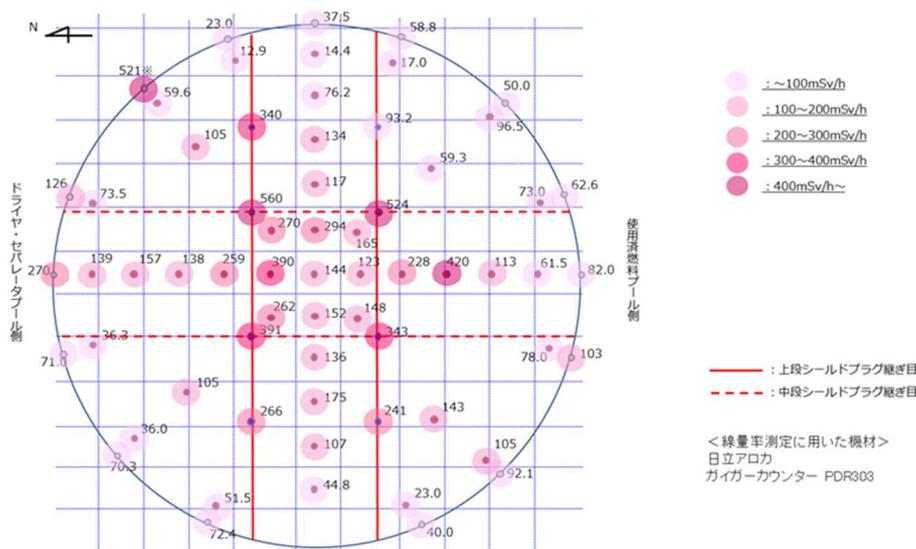
図5 2号機シールドプラグ上層上面の周辺線量当量率⁸

ず、シールドプラグ中央付近の南北に張り出した部分で高かったこととよく整合している。

ただし、この周辺線量当量率の測定結果は、シールドプラグ上層上面の局所的な汚染の影響を受けている可能性が一部で指摘されていることに留意を要する。

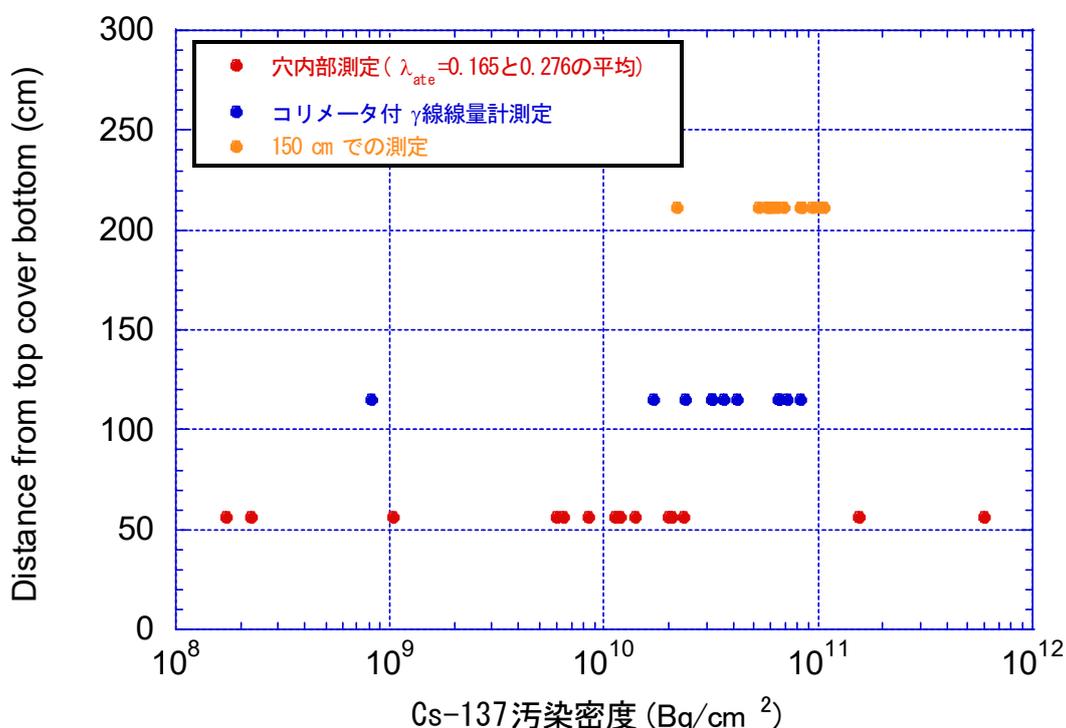
図7 3種類の測定により推定したシールドプラグ上層と中間層の間の汚染密度の比較

150 cm 高さ測定の結果、30.5cm 高さ測定の結果並びに IRID 穴及び新穿孔穴の内部での測定結果を用いたシールドプラグ上層と中間層の間の汚染密度の推定値は、シールドプラグ上層と中間層の間からの距離が短いほどばらつきが大きいという整合性のある結果となった (図7参照)。

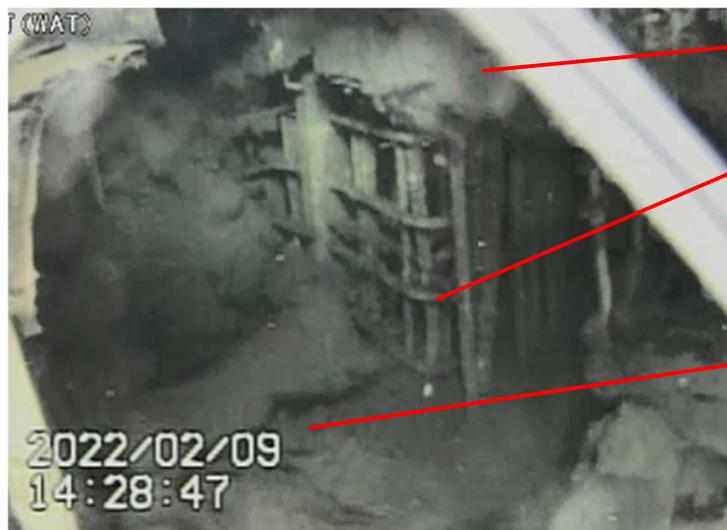
図8 1号機ペDESTAL開口部付近

- ①1号機ペDESTAL開口部付近に、落下した熔融炉心に由来するものである可能性が高い、高さ1.0m程度のマウンド状のものがあると東京電力は判定している。
- ②1号機ペDESTAL開口部付近のコンクリートがかなりの範囲にわたって喪失している。一方、コンクリート内部にあった鉄筋部やインナースカートはほぼ原形をとどめて残存している。このような現象は、現時点までのところ2号機及び3号機では確認されていない。
- ③ペDESTAL外周部については、テラス状構造¹¹が観測されており、開口部付近では原子炉格納容器底部から1.0～1.1m、開口部の反対側では0.2～0.4m程度の高さとなっている。また、コンクリート破損はテラス状構造以下の部分にのみ生じているように見える。

テラス状の構造

コンクリート部の喪失

上記の過程により、落下した炉心溶融物がペDESTAL開口部付近のコンクリートを昇温させた結果コンクリートの破損とテラス状構造の形成に至ったと考える。このシナリオではコンクリートの温度が鉄筋の溶融温度に至らなかったために、コンクリートのみが破損したことになる。

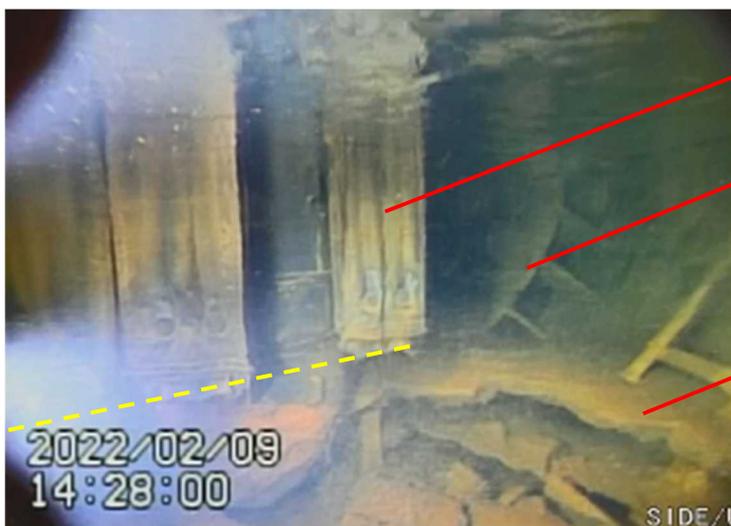
図9 1号機ペDESTAL外周部 (開口部付近)

鉛毛マット

(同じ高さ (約 1.2m) で破断)

従来、安全評価のために考えられてきた MCCI (Molten Core Concrete Interaction) では、2000°C程度の熔融デブリが鉄筋コンクリートと接触し、鉄筋を含めて熔融/破損させると言うものであった。しかし、今回は鉄筋などの金属構造物が広く残存しており、1000°Cを下回る (鉄筋のみならず周囲の比較的細かい配管も原形をとどめている。また、鉛遮蔽体 (鉛毛マット) の溶け落ちている範囲がテラス状構造の極近くであることも含めて) 「低温」での相互作用の結果である可能性もある。

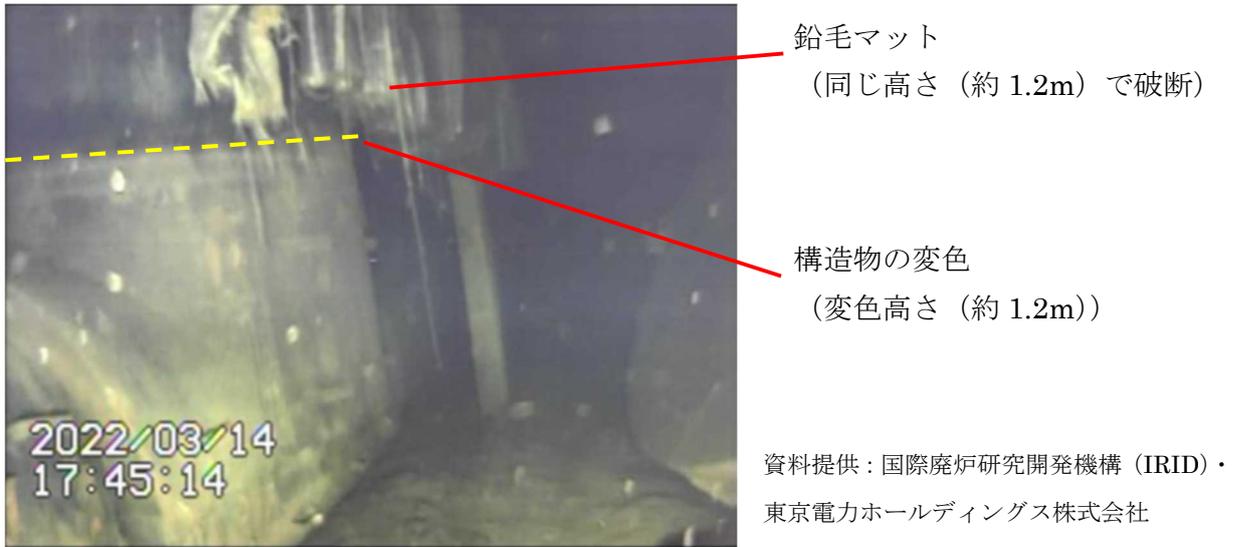
図 10 1号機ペDESTAL外周部 (開口部反対側付近)

- ④ごく一部であるがテラス状構造の断面の映像が得られており、気泡を伴う構造が見られるが、それ以上のことは分かっていない。当該部分の厚さは約 3cm と推定されている。なお、テラス状構造の下面は滑らかなように見える。
- ⑤原子炉格納容器最外周部に位置するジェットデフレクターの裏側にも、ペDESTALから到達したと考えられる堆積物が見られるが、ジェットデフレクター自体には大きな損傷などは見られない。見える範囲では原子炉格納容器の内面に大きな損傷はない。
- ⑥ペDESTAL開口部付近では、テラス状構造の下部が空洞であることが確認されているが、開口部から離れた場所ではどうなっているのかは、現段階では不明である。また、ペDESTAL開口部前面の構造物が少ない場所では、テラス状構造が原子炉格納容器床面に落下している。
- ⑦テラス状構造下部に位置する配管等の金属構造物は概ね維持されているように見える。ただし、開口部付近の RCW（原子炉冷却系）配管はもともとの位置には存在せず、その行方も確認できていない¹²。
- ⑧テラス状構造の位置で鉛遮蔽体（鉛毛マット）が溶けて落下しているように見受けられる。テラス状構造の上部では鉛遮蔽体（鉛毛マット）の被覆材料（グラスファイバーとのこと）は維持されているように見え、著しい高温の影響はほぼテラス状構造付近に限られているように見える。なお、東京電力は、ペDESTAL開口部の反対側に位置する場所でも、鉛遮蔽体が開口部付近とほぼ同じ高さ以下で喪失していることを確認し、その原因としては水化学的反応の可能性を示唆している。
- ⑨ペDESTAL開口部、1.4m 高さの位置にバブル形状のものが見られるが、その下部には空間があることが判明している。ただし、バブル状部分の裏面がどのようになっているかの情報は得られていない。
- ⑩ペDESTAL外周部の原子炉格納容器床面のデブリなどの堆積状況は不明確だが、一部に半球状のものが撮影されている。（具体的にどういうものかは現段階では判明していない。）

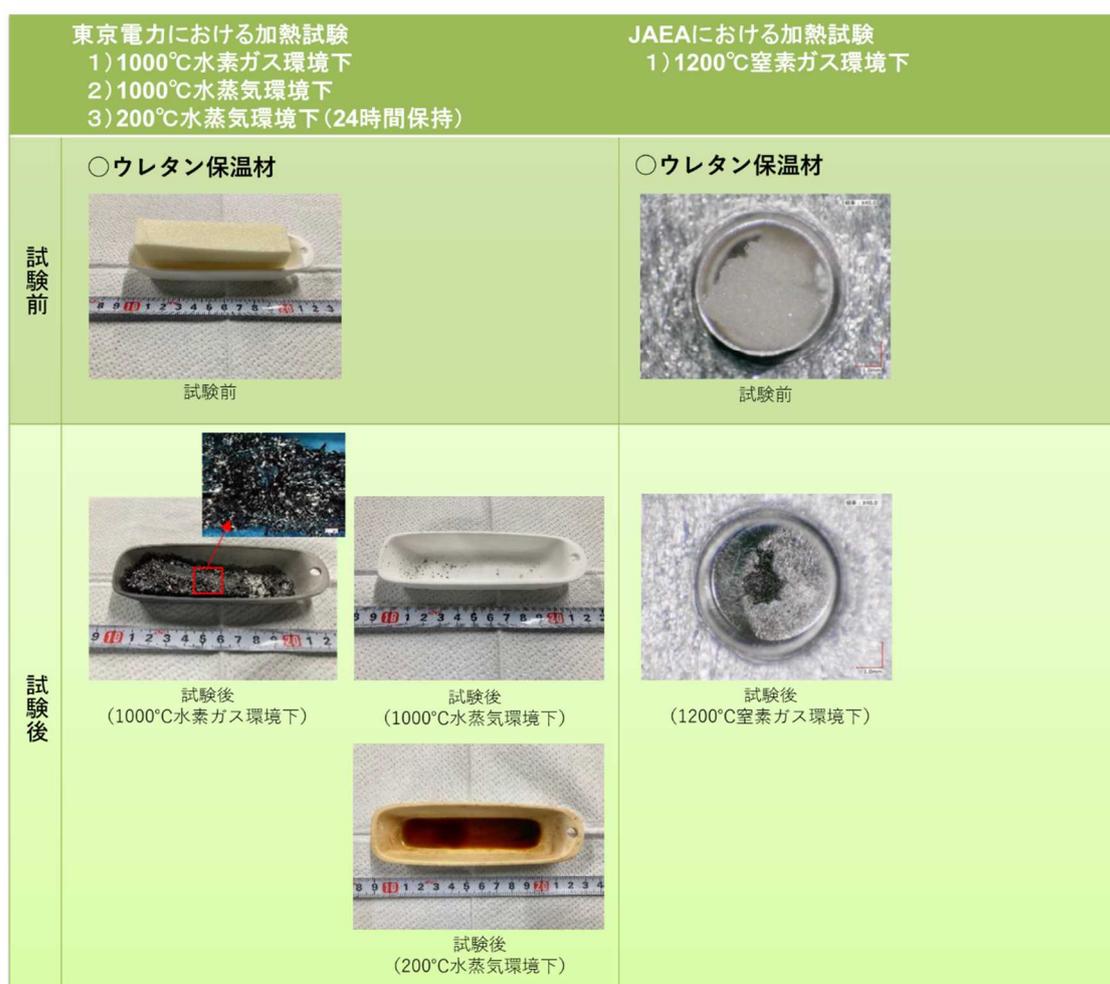
図 1 1 東京電力及び JAEA における加熱試験（ウレタン保温材の例）

保温材試料が液化することが確認された（図 1 1 参照）。本来、原子炉格納容器内には 2%程度の酸素が存在していること及び水蒸気環境が想定されることから、2022 年度には、JAEA 及び東京電力において、酸素含有条件下を含めて水蒸気環境下等の原子炉格納容器内の環境条件を考慮した試験を継続している。試験結果は、後続のレポートで報告したい。なお、東京電力の試験結果は、1 号機原子炉格納容器内部調査で確認された原子炉再循環系配管のウレタン保温材の消失にも関係している可能性がある。

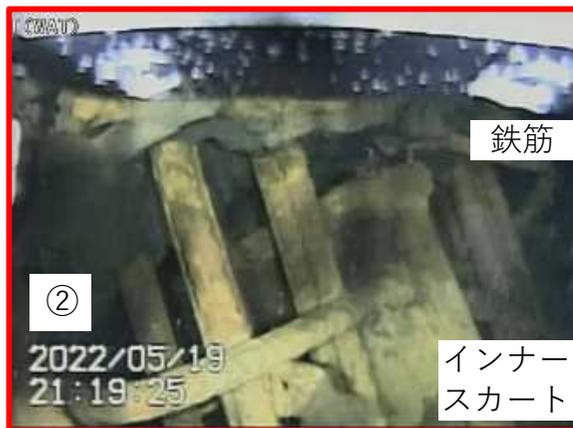
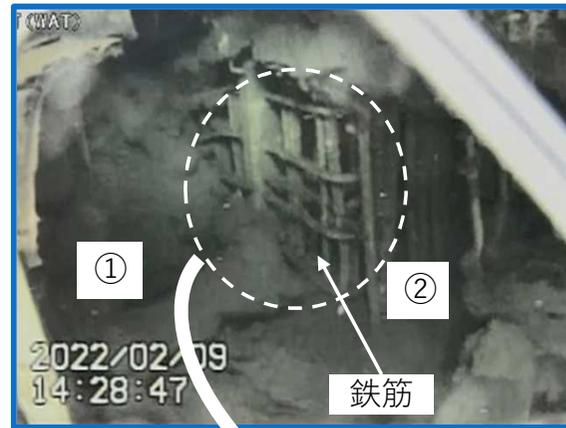
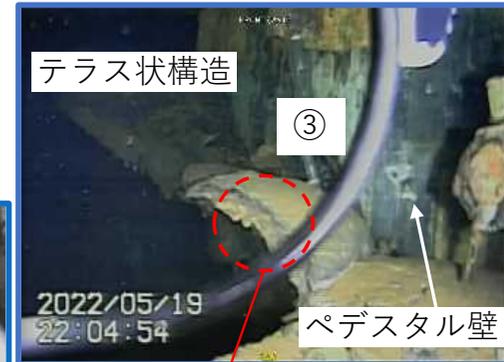
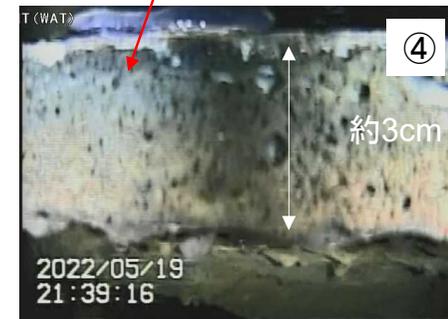
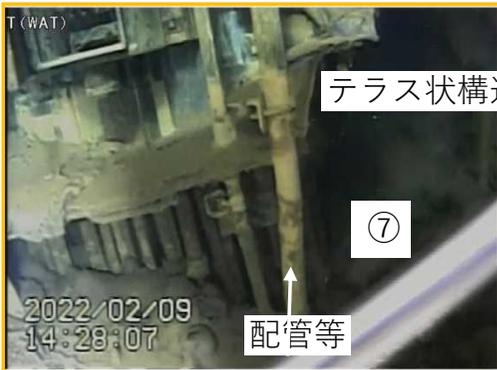
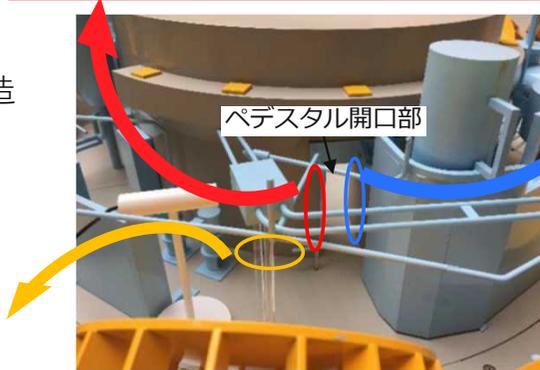
- ① ペDESTAL開口部付近に、高さ1.0m程度のマウンド状(小山状)のもの。落下した溶融炉心に由来するものである可能性が高い。
- ② ペDESTAL開口部付近のコンクリート(両側)がかなりの範囲にわたって喪失。コンクリート内部の鉄筋部及びインナースカートはほぼ原形をとどめて残存。
- ③ ペDESTAL外周部は、テラス状構造(開口部付近では原子炉格納容器底部から1.0~1.1m、開口部の反対側では0.2~0.4m程度の高さ)を観測。コンクリート破損はテラス状構造以下の部分にのみ生じているように見える。

⑦ テラス状構造下部に位置する配管等の金属構造物は概ね維持されているように見える。

テラス状構造以下の配管等

ペDESTAL開口部付近

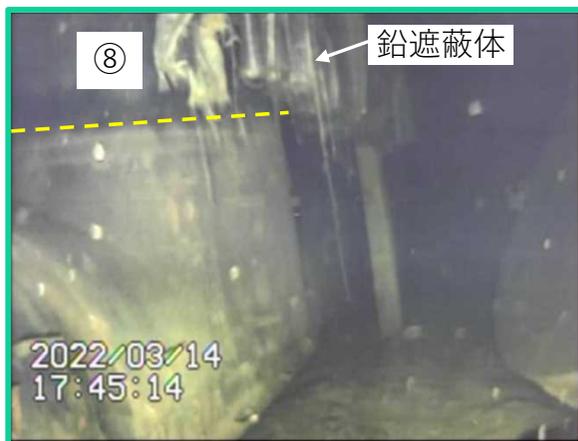
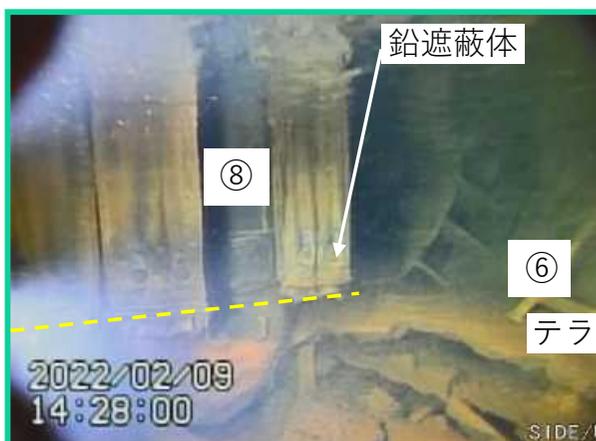
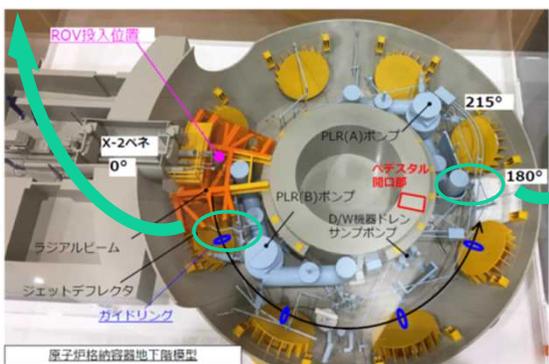
鉛遮蔽体及びテラス状構造

- ⑤ ジェットデフレクターの裏側にも、ペDESTALから到達したと考えられる**堆積物**。ジェットデフレクター自体には大きな損傷などは見られない。見える範囲では原子炉格納容器の内面に大きな損傷はない。
- ⑥ ペDESTAL開口部付近では、テラス状構造の下部に空洞が確認されている。(開口部から離れた場所は、現段階で不明。)
- ⑧ テラス状構造の位置で鉛遮蔽体(鉛毛マット)が溶けて落下しているように見える。テラス状構造の上部では鉛遮蔽体(鉛毛マット)の被覆材料(グラスファイバーとのこと)は維持されているように見え、著しい高温の影響はほぼテラス状構造付近に限られているように見える。

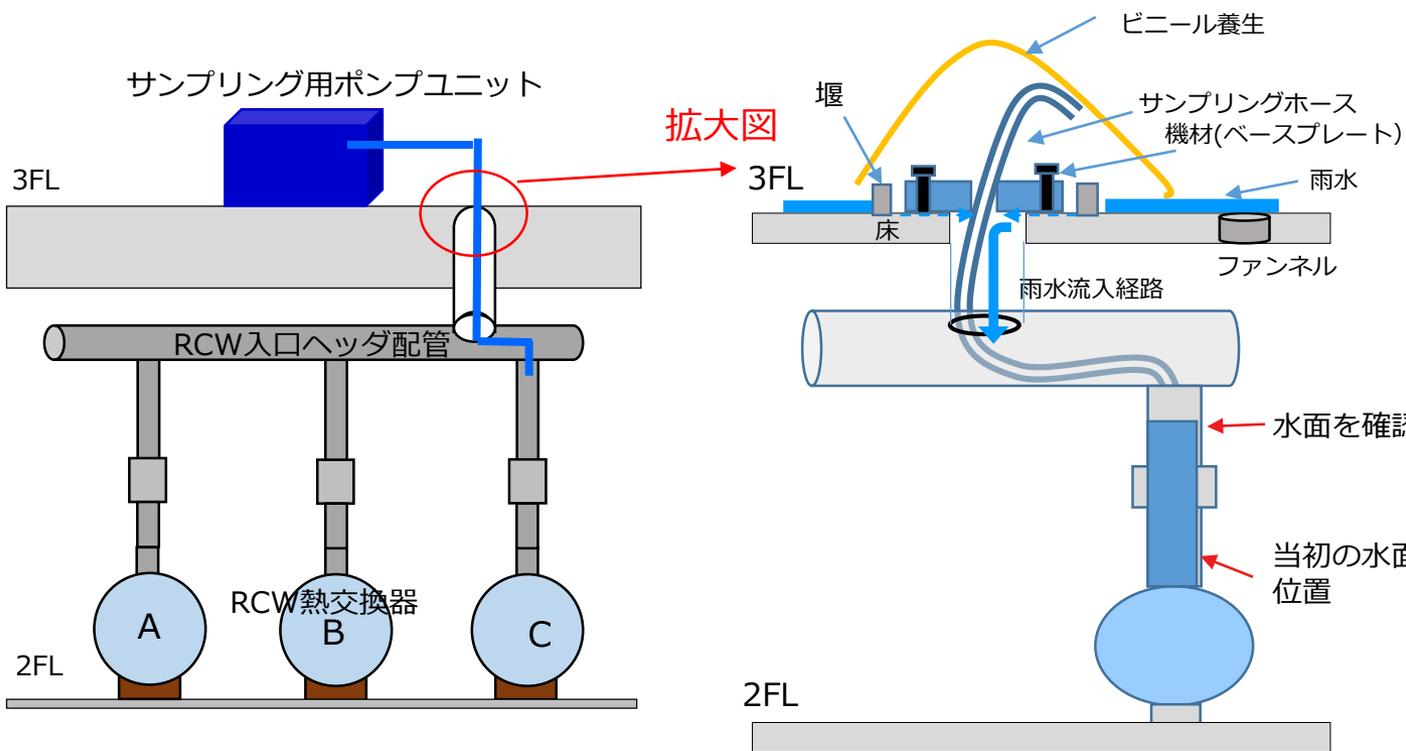
- 4月11日、RCW熱交換器(C)入口配管の処理作業(水抜き・移送)の実施にあたり、RCW熱交換器(C)入口配管内の水位が、入口配管下部から上端部近くまで上昇していることを確認。
- 水位の上昇は、水量にすると約370Lと推定。配管内の水面には白濁を確認。

- 3階作業エリア床面周囲に溜まった雨水が周辺のファンネルから排水できず、当該作業の床面開口部に流れ、床下にある2Fの入口ヘッダ配管の開口部を經由して当該部に流れ込んだものと推定。
- 白濁は、オペフロのダスト抑制対策で使用している飛散防止剤によるものと推定。
- 雨水や飛散防止剤が直接入口ヘッダ配管の開口部に入らないよう機材も含め養生等は実施済みだったが、雨水が堰を越え、養生や機材の隙間に流れ込んだと推定。

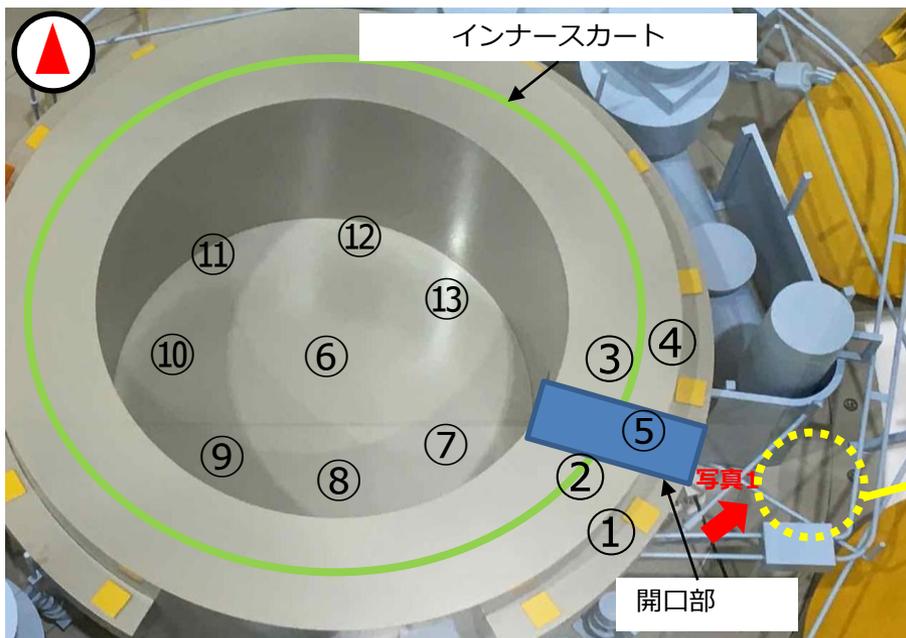
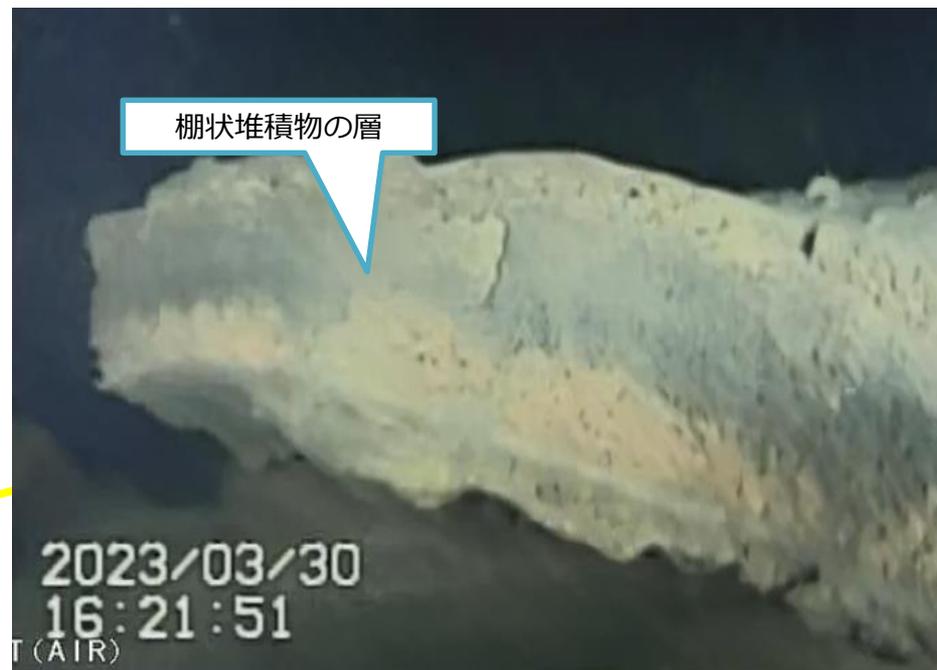
写真1. ペDESTAL外棚状堆積物断面

- ROV-A2の前半調査でも確認された、開口部付近の厚さ数cmの平板になっている棚状の堆積物の断面を接写したところ、層になっており、気泡のような空隙が表面に見えている多孔質である事を確認

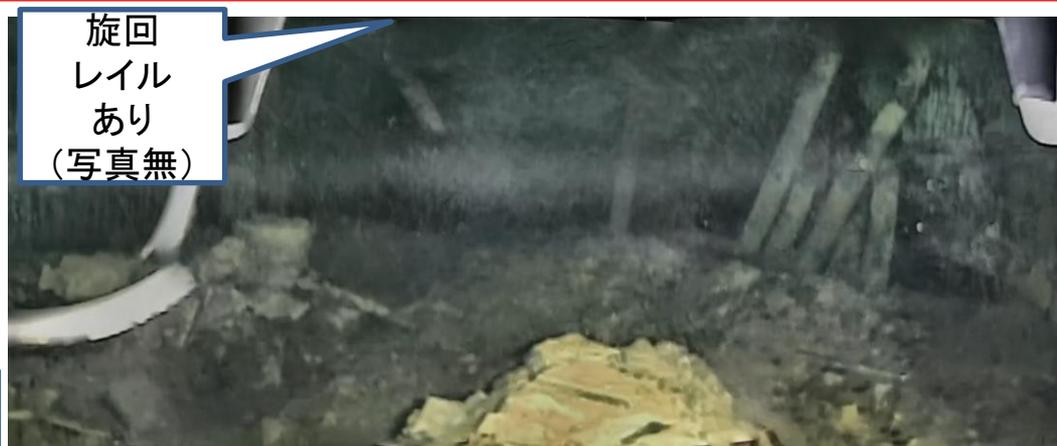
写真1. 1号機のペデスタル内の状況

各号機の調査結果から、従来推定の通り2号機と3号機と比較し、1号機の破損状況が厳しい状態であることが確認できた
