原子力施設等におけるトピックス  
(令和5年6月5日～6月11日)

令和5年6月14日  
原子力規制庁

## 大雨によるモニタリングポストの一部停止について

再処理施設分離精製工場地下階への雨水浸入について

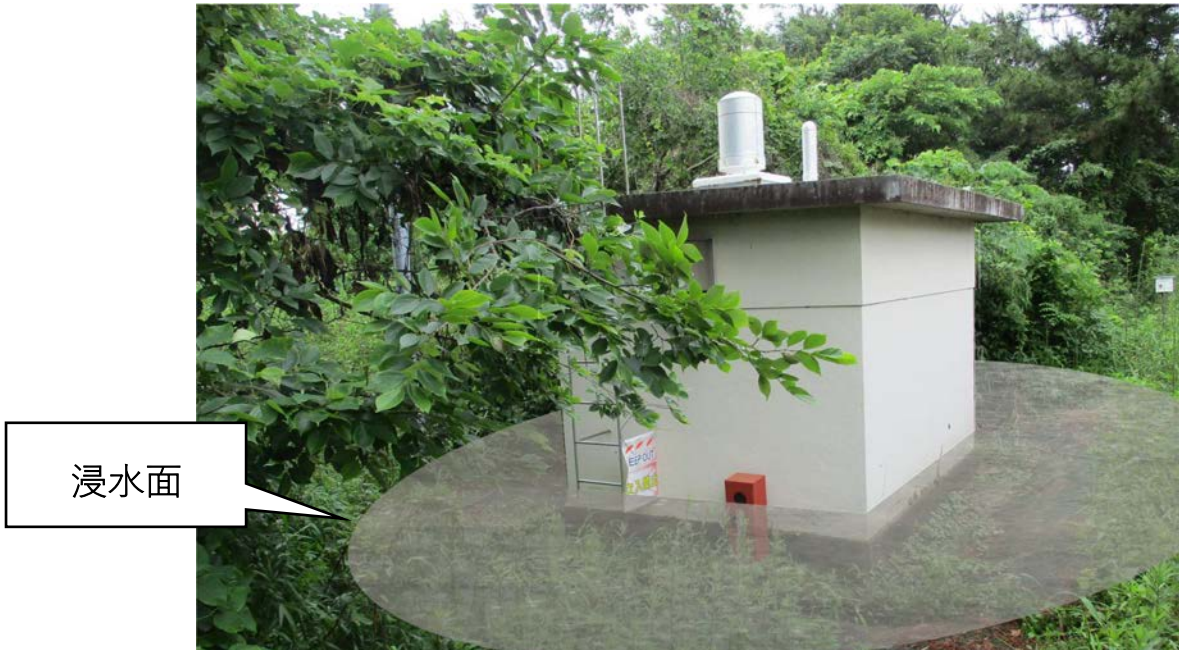
- 2:16 P-11、P-12、P-13のUPSが停電を検知。測定は継続していることを確認。
- 3:10 P-12がUPSのバッテリーで測定が継続していること、局舎のエアコン等の一般系電源は正常に動作していることを現地で確認。
- 3:21 P-11測定停止。P-11の局舎周辺及び局舎内が浸水していること、局舎の照明等の一般系電源は正常に動作していることを現地で確認。(添付4 P-11の浸水の状況)
- 3:30 P-11の局舎周辺でサーベイメータによる線量率の代替測定を開始。
- 3:36 P-13がUPSのバッテリーで測定が継続していること、局舎の照明等の一般系電源は正常に動作していることを現地で確認。
- 6:47 P-13について一般系電源システムへ切替えたうえで、非常用発電機による給電実施。
- 7:03 P-12について一般系電源システムへ切替えたうえで、非常用発電機による給電実施。
- 8:09 P-11に可搬型モニタリングポストを設置し測定を開始。
- 11:48 P-12、P-13について非常用発電機による給電から商用系による給電に切替え。

モニタリングポスト P-11 の浸水の状況

P-11 局舎周辺の浸水状況（担当者からの聞き取りに基づく再現）

P-11について、サーベイメータ及び可搬型モニタリングポストによる代替測定を継続している。なお、浸水対策として土嚢による雨水浸入防止を図るとともに、排水ポンプを配備した。浸水による影響調査を行っており、復旧時期は未定。

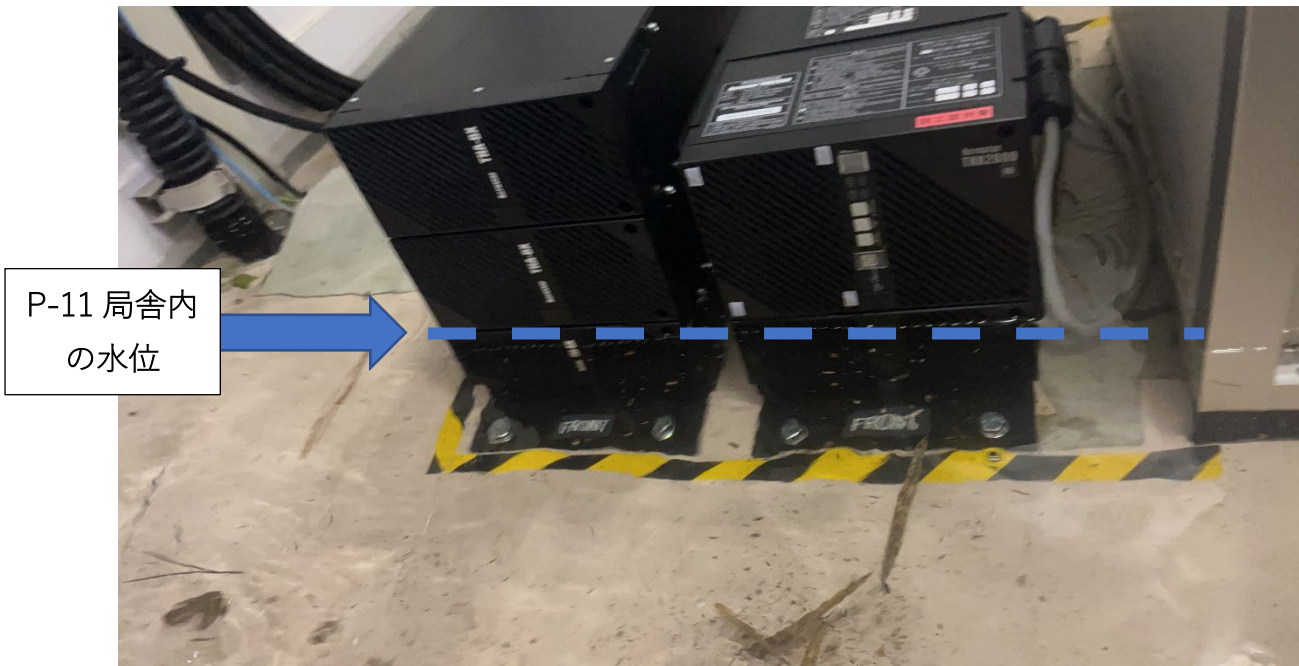
令和5年6月3日(土)2時頃、大雨の影響によりモニタリングポストP-11(以下、P-11)が浸水し、P-11の測定が停止した。また、モニタリングポストP-12(以下、P-12)及び同P-13(以下、P-13)については、P-11と共用する上流側の漏電ブレーカが作動したことにより本来の無停電電源システムによる供給ができなくなったものの、各局舎内にあるUPSのバッテリーにより、また、その後一般系システムに電源を切り替えて、測定を継続した。(添付1 モニタリングポスト配置図、添付2 モニタリングポストのトレンドグラフ、添付3 電源システム図(概略図))

P-11 局舎内の浸水状況

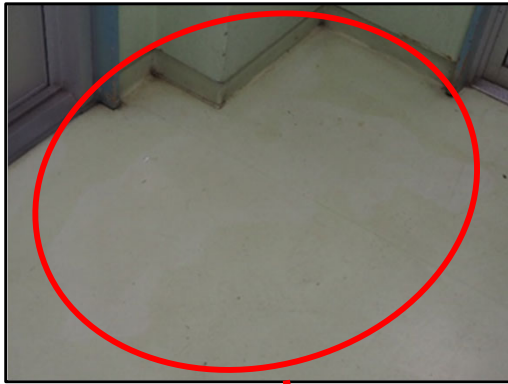
雨水が浸入した2箇所の内、汚染検査室の出入口扉付近の床(非管理区域)については、約70cm×100cmあり、セル操作室(第2種管理区域)の出入口扉付近については、扉部で約30cm×90cm、壁側で約80cm×80cmの範囲であった。

汚染検査室 (非管理区域)  
出入口扉付近

布で床の雨水を拭き取り雨水を回収した。回収した雨水の量は、約200ミリリットルであり、雨水は一般排水し、拭き取った布は一般廃棄物として処分した。

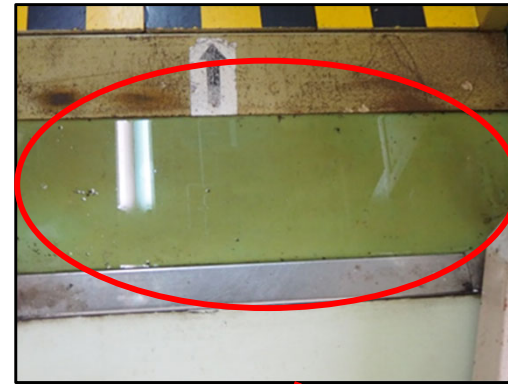
セル操作室 (第2種管理区域)  
出入口扉付近

セル操作室は、第2種管理区域であるが、念のため雨水の放射能測定を行ったところ、有意な核種は確認されなかった。

その後、布で床の雨水を拭き取り雨水を回収するとともに床の汚染検査を行い、汚染の無いことを確認した。

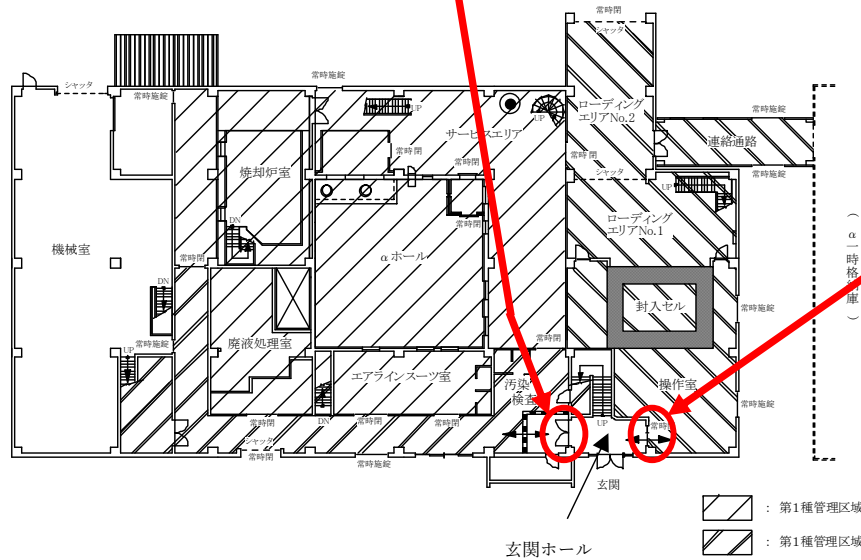
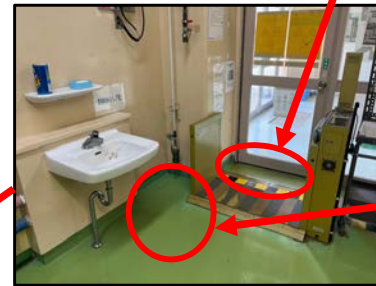
セル操作室 (第2種管理区域)  
出入口扉の壁付近

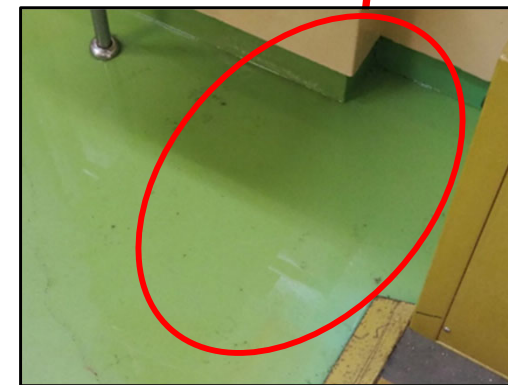
α 固体処理棟では、以前、別の場所でも雨漏りによる雨水の浸入が確認されていることから、雨漏り対策として建家の防水補修を計画している。

α 固体処理棟の雨漏り箇所 (第2種管理区域及び非管理区域)

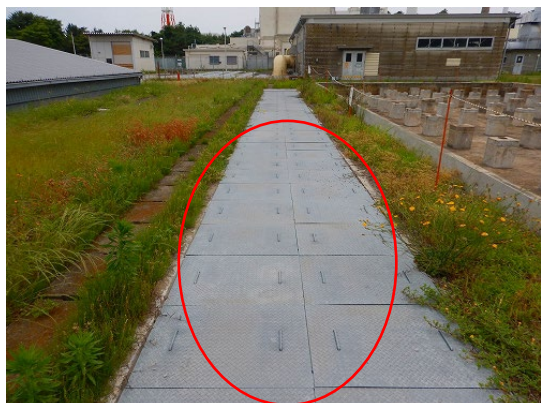
雨水は、主に「二次冷却系統冷却塔跡地前グレーチング」、「空気冷却系統のグレーチング付近」及び「B トレンチ出入口付近」から流入したものと考えている。B トレンチ内に流入した雨水は約 500m<sup>3</sup> (図面の面積と今回の浸水時の深さ約 1.5m から算出) と想定している。

撮影方向① 二次冷却系統冷却塔跡地前グレーチング

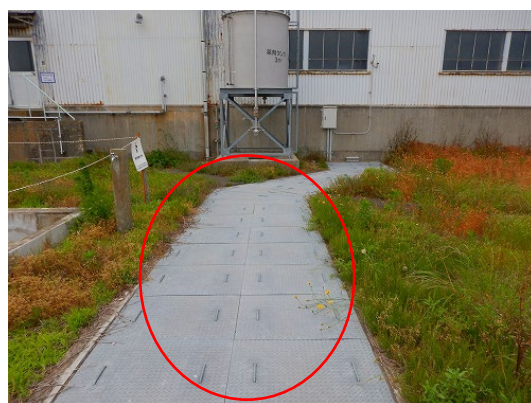
撮影方向② 二次冷却系統冷却塔跡地前グレーチング

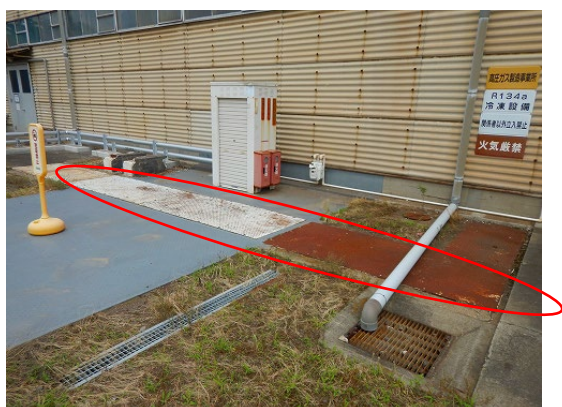
撮影方向③ 空気系統用冷却設備付近グレーチング

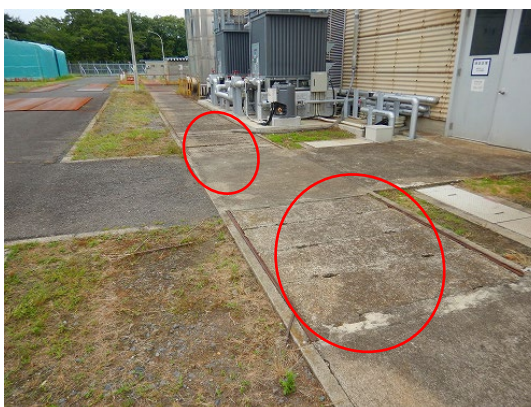
撮影方向④ 空気系統用冷却設備付近グレーチング

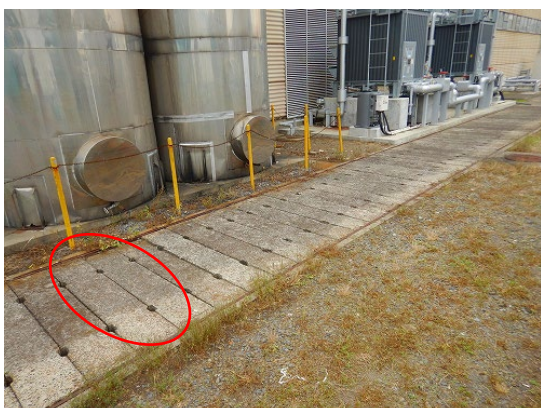
撮影方向⑤ 空気系統用冷却設備付近グレーチング

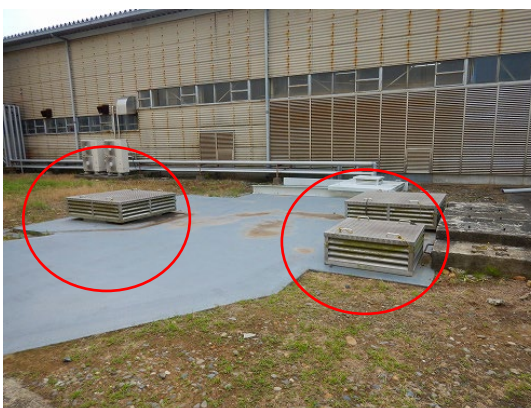
撮影方向⑥ B トレンチ出入口付近グレーチング

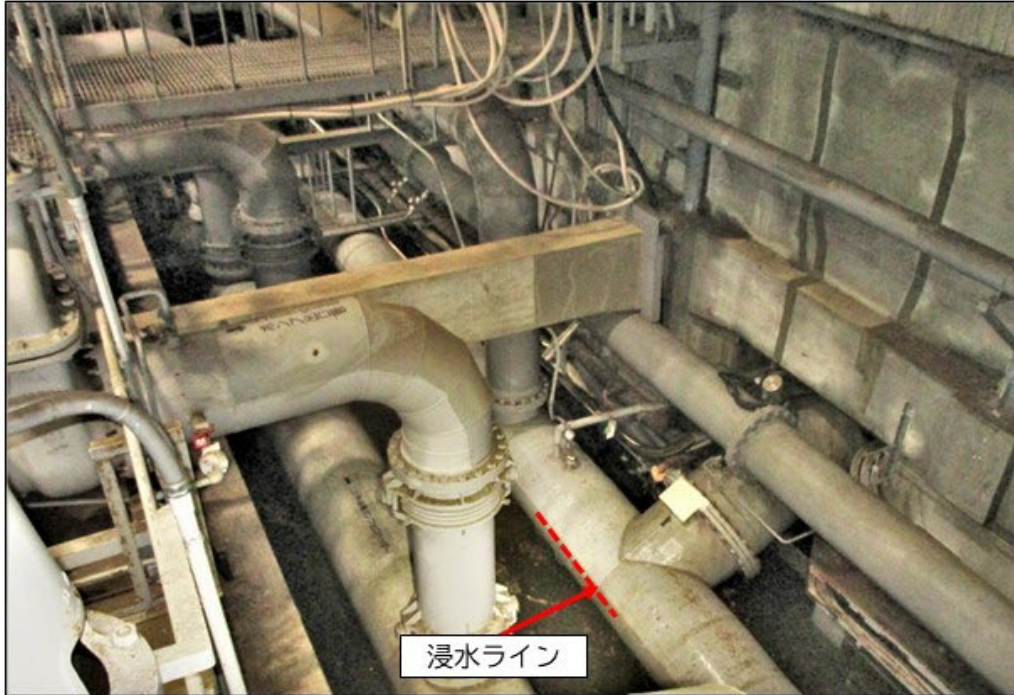
令和5年6月2日(金)の大雨により、JMTR 施設・B トレンチ※(非管理区域)への雨水の流入量が既設排水ポンプ能力を超え、排水ポンプが停止した。排水ポンプの停止により、排水ができなくなり、B トレンチ内が浸水した。巡視で気が付いた常駐要員から連絡を受け、可搬型水中ポンプにてB トレンチ内に流入した雨水を排水し、6月3日中に排水を完了した。なお、6月5日(月)にB トレンチ内の総点検を行い問題ないことを確認するとともに、6月6日(火)に既設排水ポンプも正常運転できることを確認した。

ポンプ室・Bトレンチの浸水状況

B トレンチに雨水が浸入して既設ポンプの排水能力を超えた事象は令和元年の台風時の大雨以来2度目である。昨今の気象変動で大雨の確率が高まっているが、今回と同様、巡視と監視を強化して対応するとともに、可搬型水中ポンプの増設も行いより迅速に排水作業に対応できるよう対策を講じる。

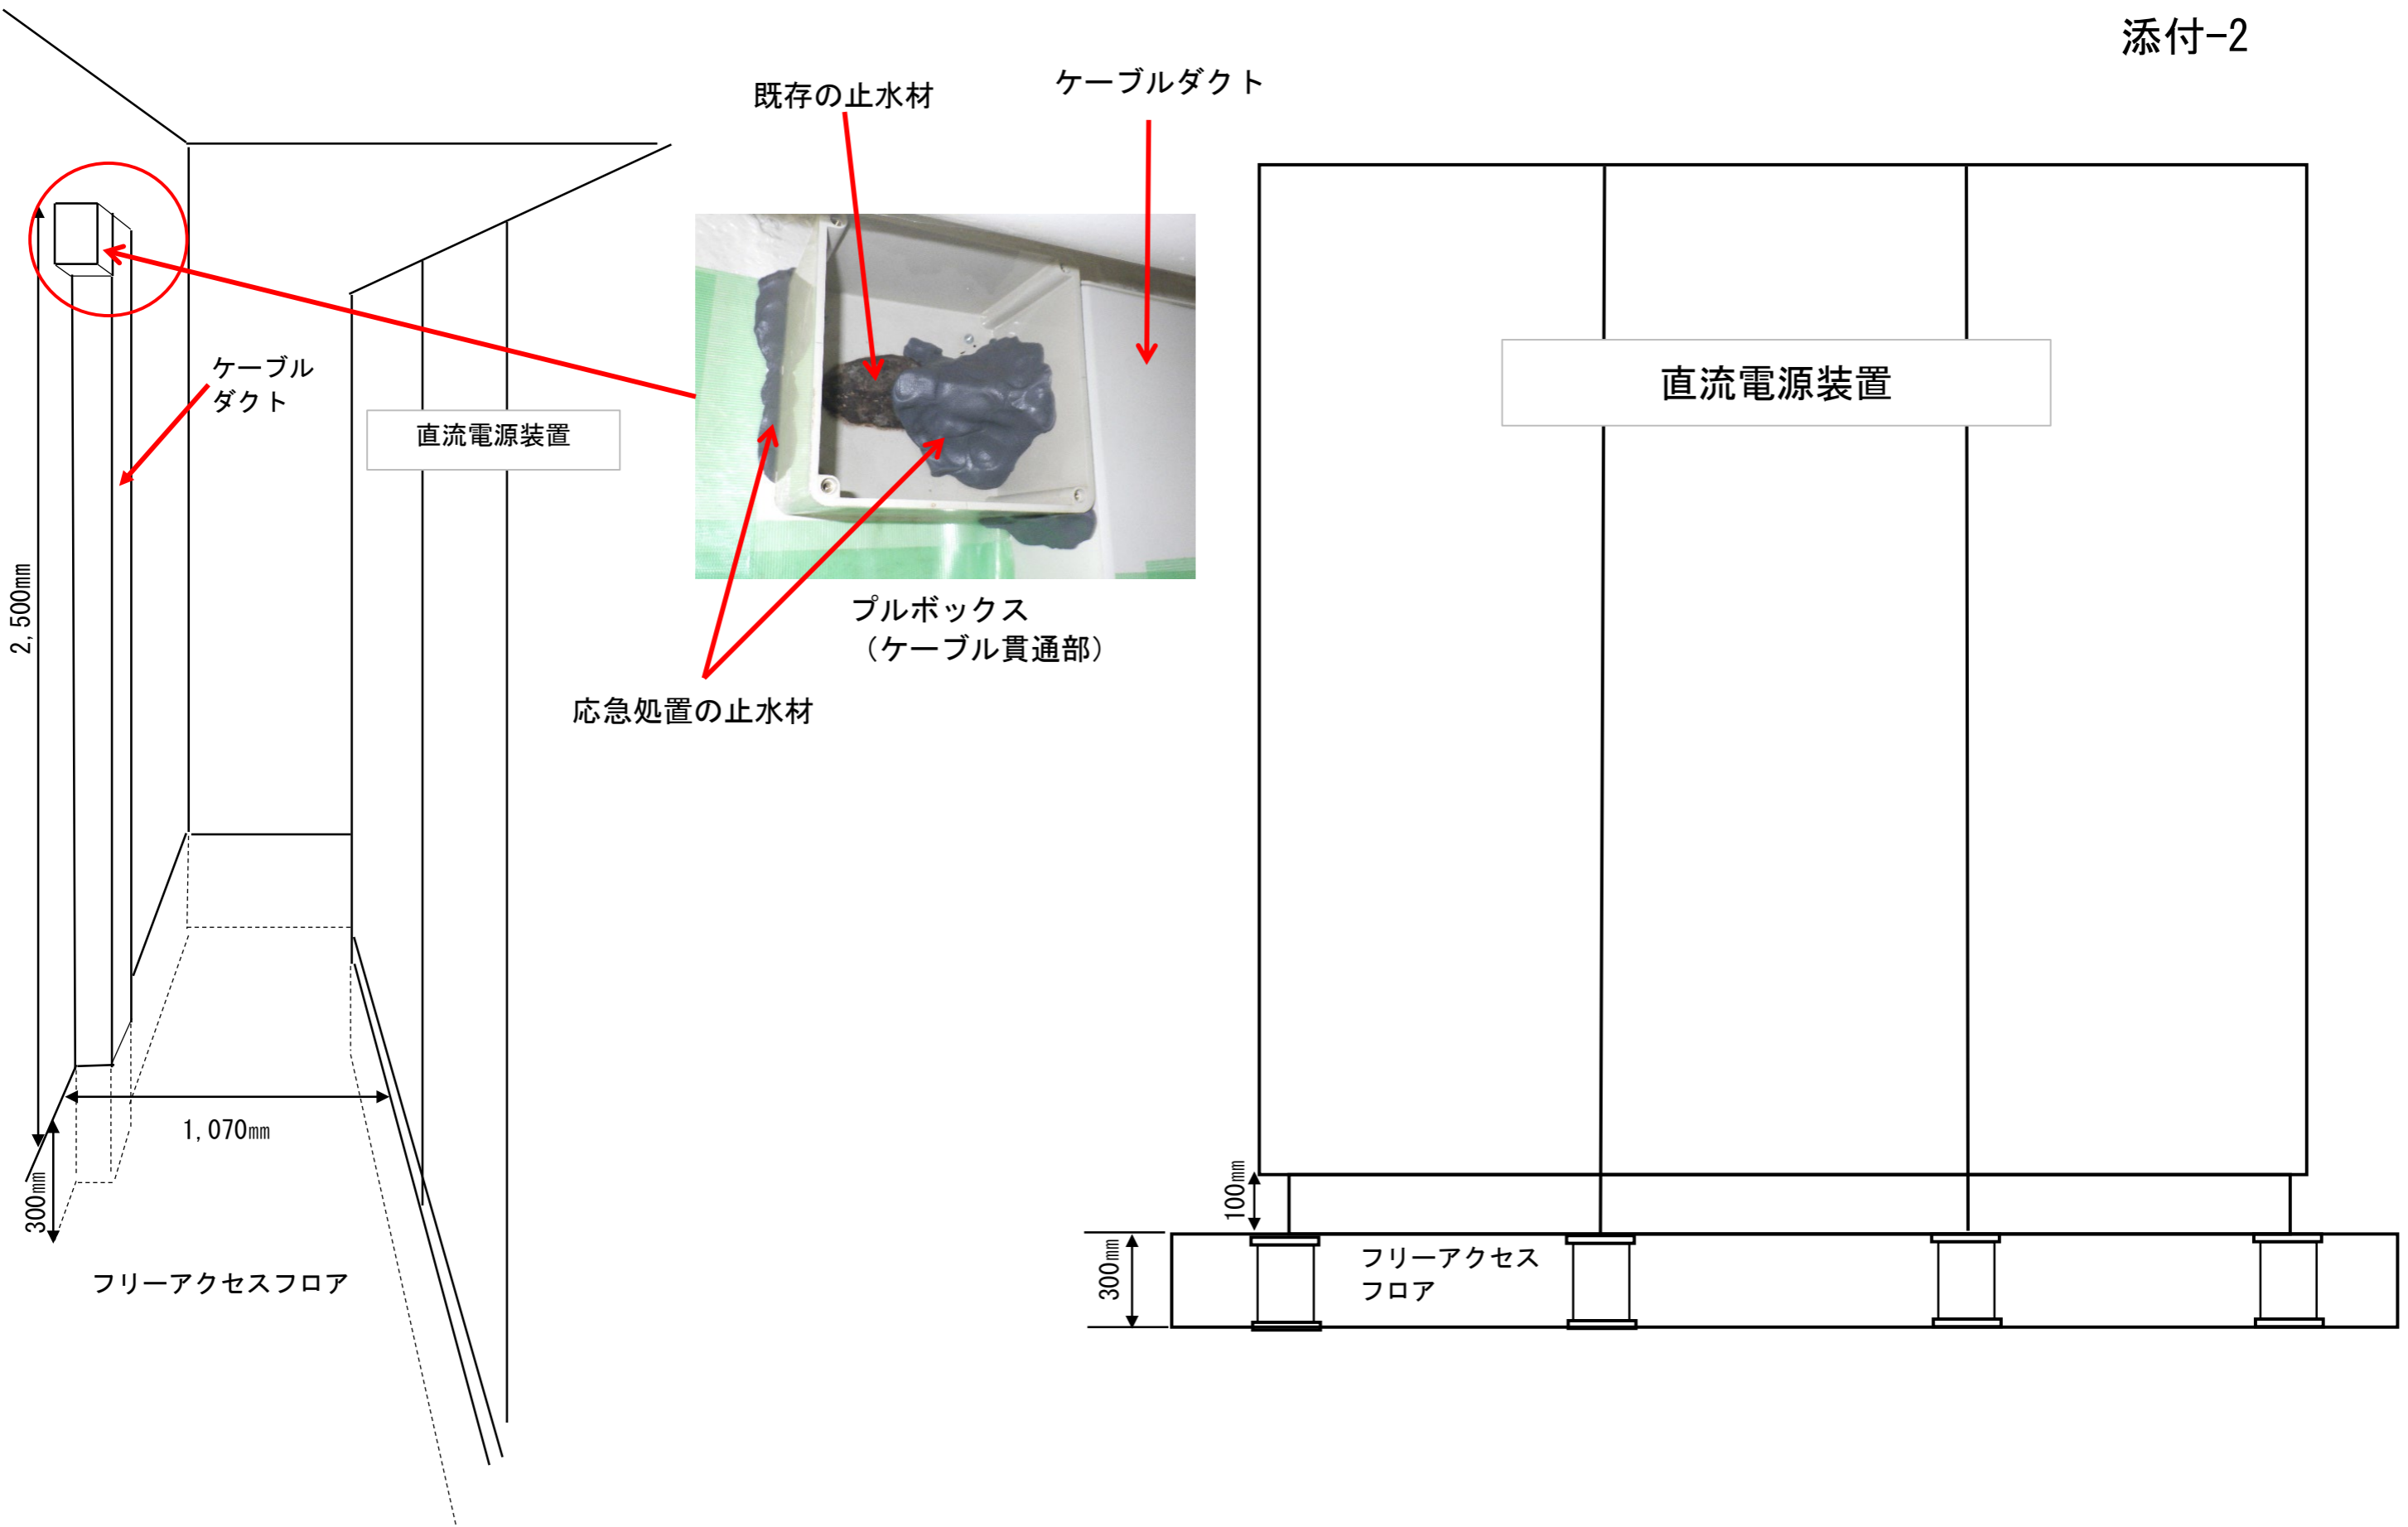
水の浸入箇所を調査したところ、配電盤室(W093)の壁面に設置されているプルボックス内のケーブル貫通部(接地線1本)から地下水が浸入し、プルボックス及びケーブルダクトを通じて同室のフリーアクセスフロア床下に水が滞留していた。

ケーブル貫通部には止水処置が施されていたが、経年劣化により隙間から地下水(雨水)が壁面を通じて浸入し、配電盤室等(W090~094)の床下に滞留したものと推定する。

配電盤室の状況

雨水が浸入したケーブル貫通部等について、止水処置の再施工を計画する。

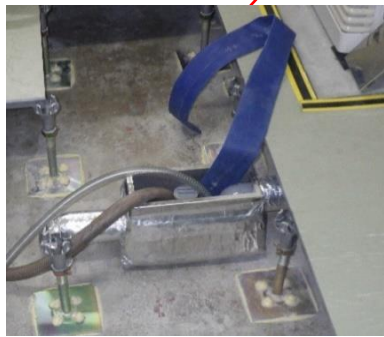
雨水の排水場所

- 3cm～5cm) は、水中ポンプにより回収し、空調機用ドレンから排水した。
- ・ 壁面から浸入継続している水は、プラスチック製容器に集水した上で、水中ポンプにより空調機用ドレンから排水した。
  - ・ 電気設備備品室 (W094) と排気ダクト室 (A047) 間の扉部に土嚢を積み上げ、排気ダクト室 (A047) への水の浸入を遮断した。
  - ・ 雨水浸入箇所については、応急処置として止水材を取り付けた。
  - ・ 雨水の浸入は、6月3日(土)19時頃に停止した。

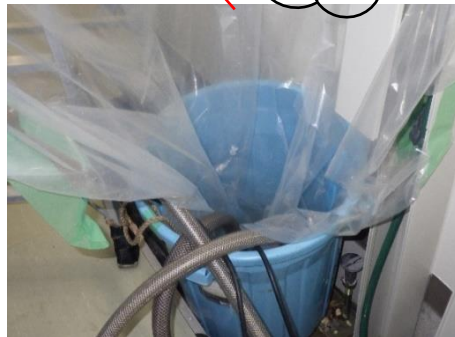
雨水の集水状況

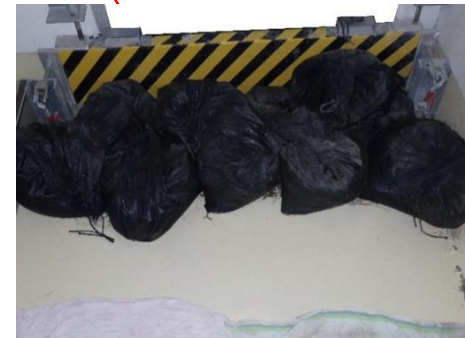
土嚢の設置状況
