## 第 5 9 回技術情報検討会の結果概要

令和 5 年 6 月 2 1 日  
原子力規制庁

## 第59回技術情報検討会 結果概要

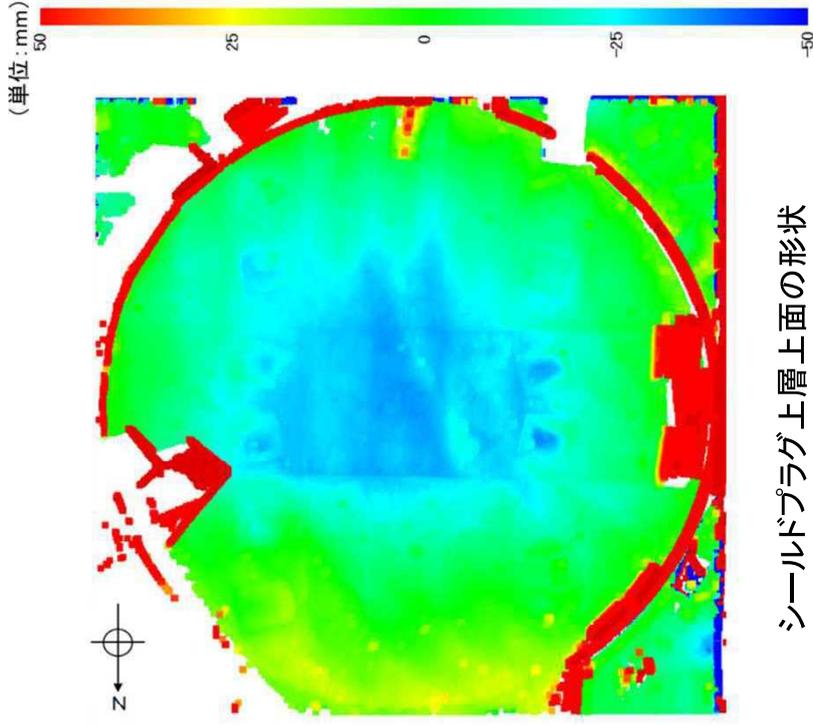
シールドプラグ上層上面の形状

シールドプラグ内のCs-137の移動経路とその形成メカニズムを推定するために、シールドプラグの表面形状測定、シールドプラグの自重解析を実施。

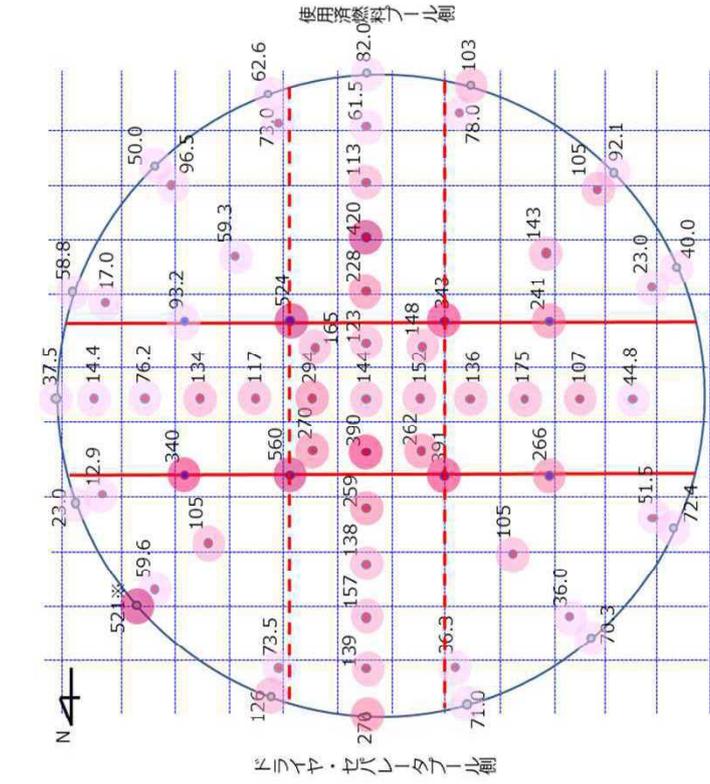
シールドプラグ上層上面の周辺線量当量率  
(3cm高さ測定)

シールドプラグ上層上面及び穿孔箇所に対する周辺線量当量率の測定を実施

- ✓ シールドプラグ上層上面等の周辺線量当量率測定結果から、シールドプラグ上層と中間層の汚染状況を推定するためには、シールドプラグの鉄筋は無視できない。
- ✓ シールドプラグ上層と中間層の間の汚染密度は、場所によって大きなバラつきがあるが、大まかな汚染状況の推定は可能。
- ✓ 原子炉ウエルよりも強い汚染がシールドプラグの上層と中間層の間及び継ぎ目に存在する。
- ✓ シールドプラグ上層と中間層の間の汚染密度は平均で5.5~7.5E+10Bq/cm<sup>2</sup>となり、放射能量に換算すると62PBq~84PBqに相当する。

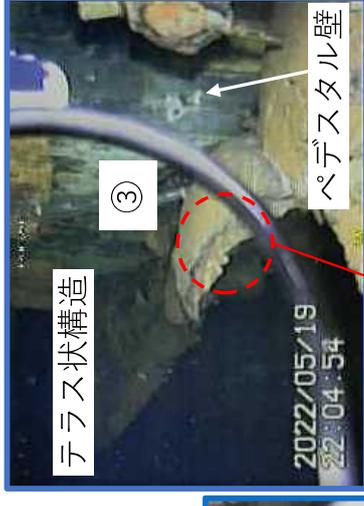
テラス状構造

- ① ペDESTAL開口部付近に、高さ1.0m程度のマウンド状(小山状)のもの。落下した溶融炉心に由来するものである可能性が高い。
- ② ペDESTAL開口部付近のコンクリート(両側)がかなりの範囲にわたって喪失。コンクリート内部の鉄筋部及びインナースカートはほぼ原形をとどめて残存。
- ③ ペDESTAL外周部は、テラス状構造(開口部付近では原子炉格納容器底部から1.0~1.1m、開口部の反対側では0.2~0.4m程度の高さ)を観測。コンクリート破損はテラス状構造以下の部分にのみ生じているように見える。

⑦ テラス状構造下部に位置する配管等の金属構造物は概ね維持されているように見える。

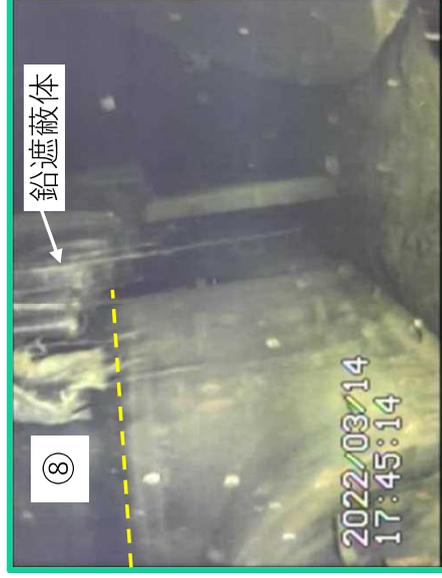
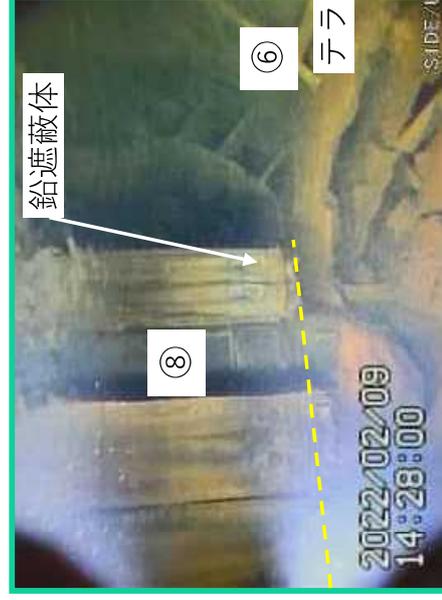
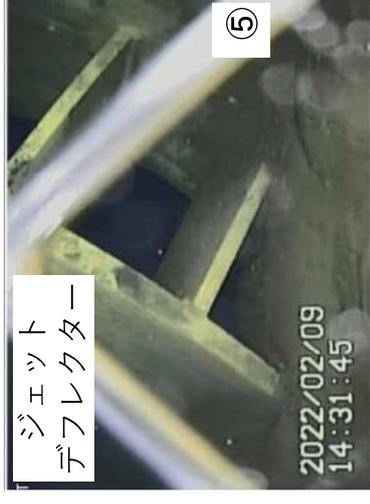
ジェットデフレクター裏側

- ⑤ **ジェットデフレクターの裏側**にも、ペDESTALから到達したと考えられる**堆積物**。**ジェットデフレクター自体には大きな損傷などは見られない**。見える範囲では原子炉格納容器の内面に大きな損傷はない。
- ⑥ ペDESTAL開口部付近では、**テラス状構造の下部に空洞**が確認されている。(開口部から離れた場所は、現段階で不明。)
- ⑧ **テラス状構造の位置で鉛遮蔽体(鉛毛マット)が溶けて落下**しているように見える。テラス状構造の上部では鉛遮蔽体(鉛毛マット)の被覆材料(グラスファイバー)は維持されているように見え、著しい高温の影響はほぼテラス状構造付近に限られているように見える。

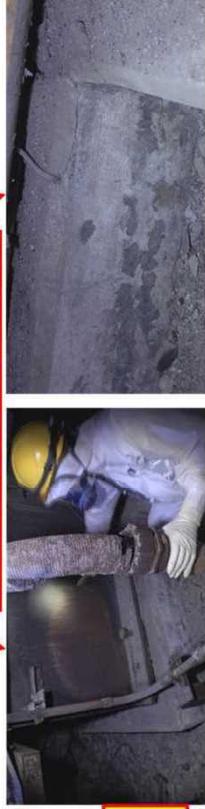
MGセット(A)の西側（下部構造及びコンクリート基礎）の状況

MGセット下部構造の変色、ホースの焼損状況から、この付近で燃焼があったと推定

コンクリート被覆部分の剥離を確認

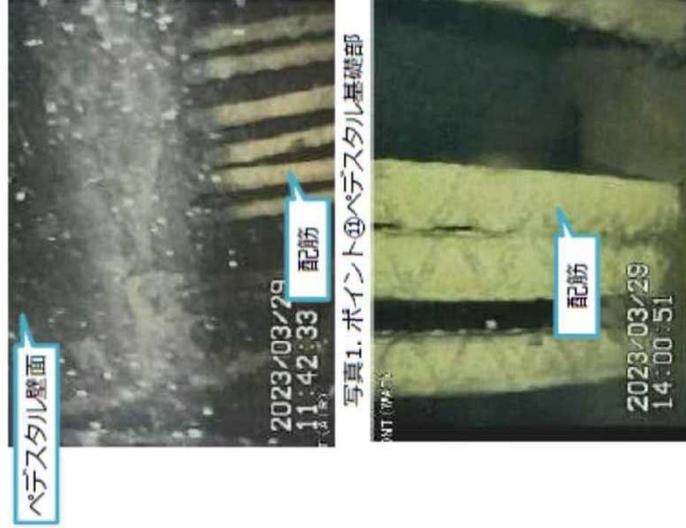
- ペデスタル内側下部のコンクリートが一部消失している箇所（床面より1m程度）には配筋を確認
  - 配筋には、垂直方向の引っ張り荷重を支持する縦筋と、周方向の引っ張り荷重を支持する横筋が存在するが、縦筋は大きな変形がなく当初の形状を維持<写真1>
  - 配筋は、製造時に施工されている格子状の凹凸が確認され、製造・据え付け時の寸法が維持されていると推定<写真1,2>

- 配筋露出箇所の上部には、棚状堆積物が存在し、それより上部にはコンクリートが残存<写真3>

- ・ペデスタル内側は、床面より1m程度の範囲で全周にわたってコンクリートが消失。
- ・配筋は、大きな変形はなく、表面にも大きな熱影響は確認されなかった。

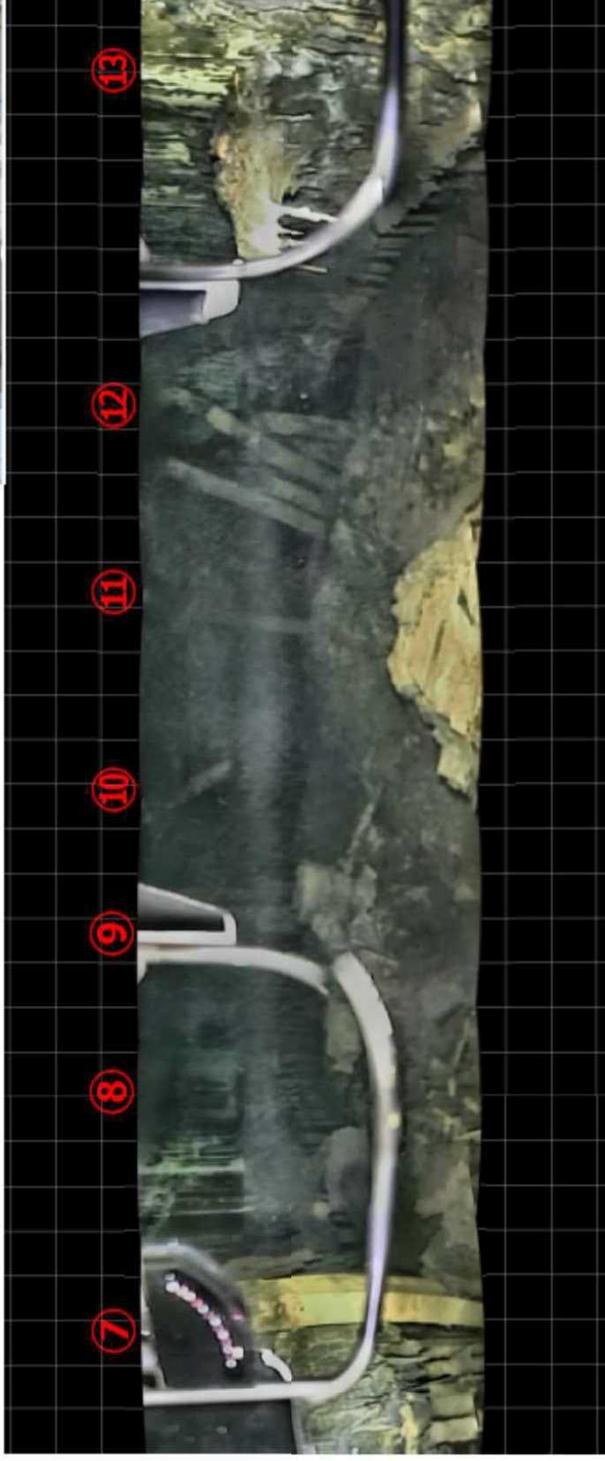
【参考】ペデスタル開口部から撮影した映像のパノラマ画像

ペデスタルのコンクリート部の喪失、堆積物の形成について、検討を継続。

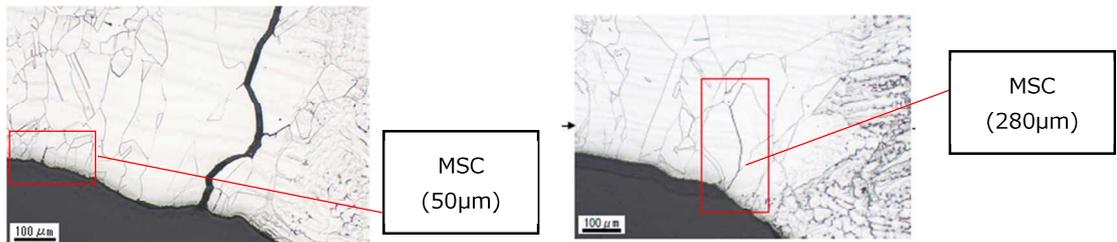
図3 当該管（左）及び比較管（右）の断面マクロ・ミクロ観察結果

- 非破壊検査では検出されない、MSC<sup>6</sup>が当該管や比較管で認められた。特異な硬化が生じていない部位のMSCはいずれも1結晶粒程度の大きさであり、更に、主亀裂先端とは異なり、停留を示唆する酸素（酸化物）が検出された。

- これらの1結晶粒程度のMSCが、溶接時または運転時に粒界結合力の低下で生じた可能性を明らかにするためにも、追加した詳細観察や分析での評価が必要である。

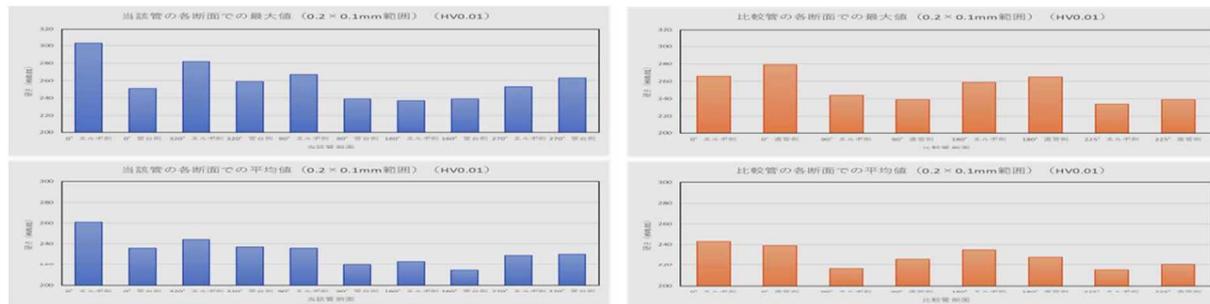
図5 当該管（左）及び比較管（右）の硬さ（上段は最大値、下段は平均値）

- 硬さは、当該管では高く（最大 300HV0.01 程度）、比較管では低い（最大 280HV0.01 程度）傾向であった。

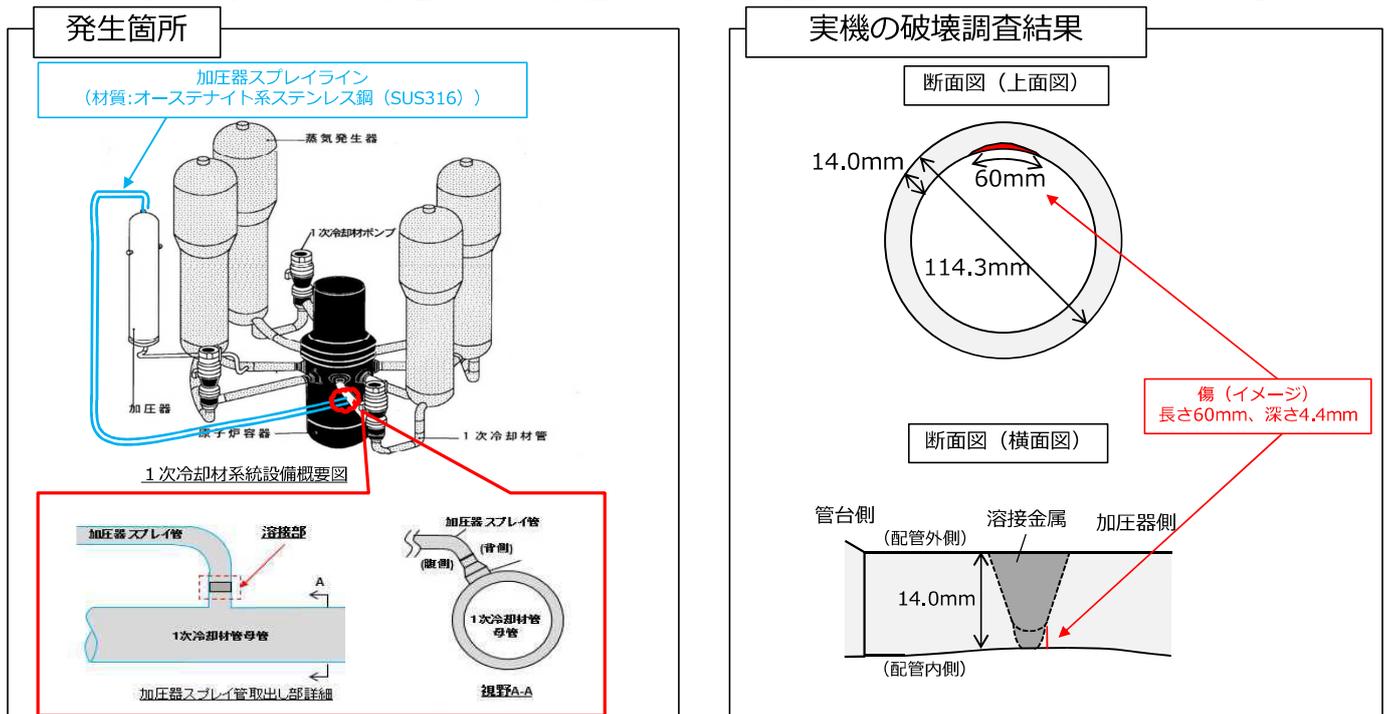
- 供用期間中検査（ISI）にて、加圧器スプレイラインの1次冷却材管台と管継手（エルボ部）の配管溶接部に有意な指示が認められた。その後の破壊調査により、**溶接熱影響部にて長さ60mm、深さ4.4mmの亀裂**があることが明らかとなった。

- 過大な溶接入熱と、管台-エルボ部の剛性の影響が重畳し、表層近傍において特異な硬化と応力が影響したことにより割れが発生と推定。  
(現時点で、初期欠陥が認められていないが、溶接により微細な割れが発生していた可能性が否定できていない)
- また、**亀裂進展**に対しては、硬化したオーステナイト系ステンレス鋼の割れが進展する既存知見と合致しており、**粒界型SCC**と推定。

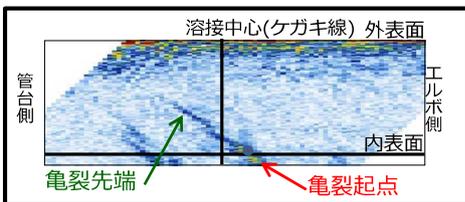
現地フェーズドアレイUT結果

現地フェーズドアレイUTでは、亀裂はエルボ側から管台側の方向に進展していると推定

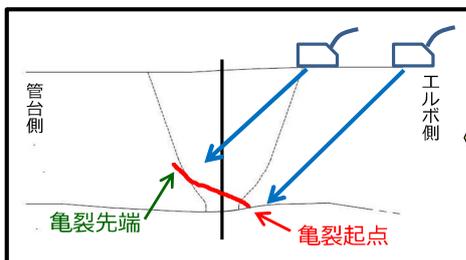
現地フェーズドアレイUT結果より推定した亀裂性状

- 超音波探傷検査による非破壊試験で、亀裂の深さについては適切に評価。
  - 亀裂はエルボ側から管台側の方向に溶接部を進展していると推定したが、破壊調査の結果、亀裂はエルボ側母材の溶接部境界で板厚方向に進展していた
- ⇒ **ATENAとして、亀裂性状の誤認に対する検討が必要であると認識。**

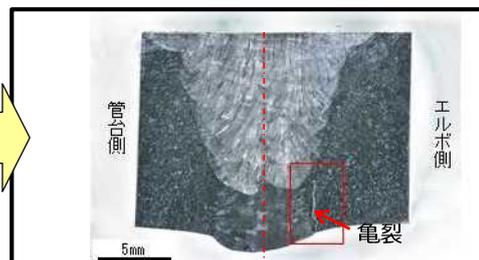
断面マクロ組織観察結果

破壊調査の結果、亀裂は板厚方向に進展していた

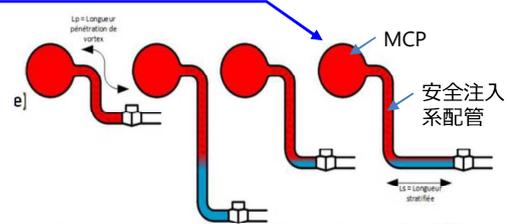
亀裂が多く認められたN4プラントの設計 (検査員の線量低減のため水平配管を長くした)

- Penly 1号機で新たな亀裂を検出。
  - 亀裂は安全注入系配管の溶接部近傍に位置している。
  - 亀裂幅は155mmであり、配管の円周長の4分の1に及ぶ。
  - 亀裂深さは23mm。管厚は27mmであり、板厚の85%に及ぶ。
  - EDFは当該配管の形状からSCCは生じにくいと想定していた。
  - 当該溶接部は建設中に二重の補修溶接（“double repair”）が行われており、機械的特性や内部応力が変化した可能性が考えられている。
  - 同亀裂により当該配管の強度は担保できなくなるが、原子炉の安全性の評価においては同配管が1本破断することも考慮されている。
- ASNは、同事象の潜在的な影響と破断確率の高さから、Penly 1号機についてはINES基準でレベル2、その他関連の原子炉についてはレベル1に分類した。また、当該損傷事例を考慮し、EDFに対して対応方針を見直すよう求めた。

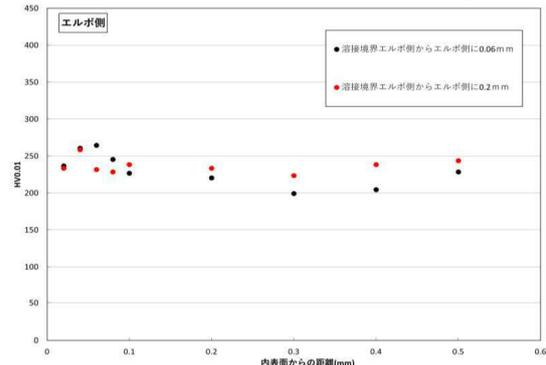
➤ ミクロ硬さ (HV0.01) からは、比較管0°エルボ側、また、他の断面と比べても当該管0°エルボ側の主亀裂周辺での内表層側では硬化 (最大303HV0.01) の傾向が大きい。

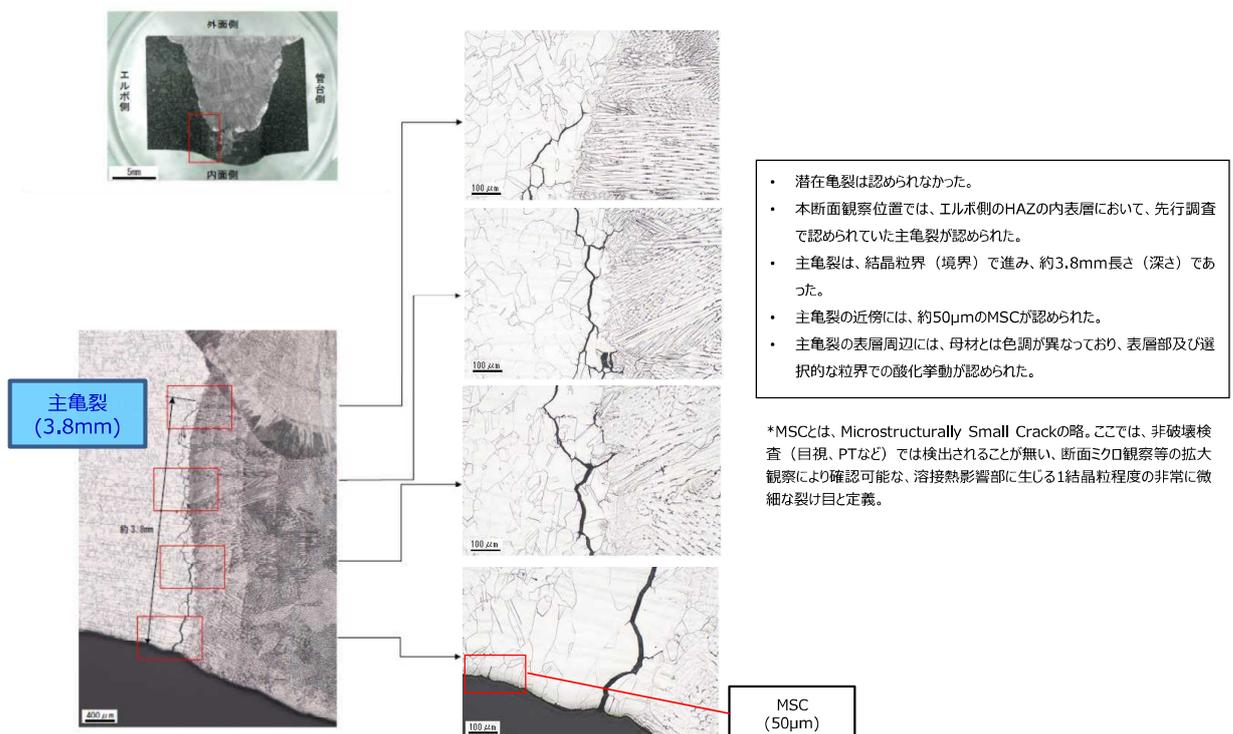
当該管0°エルボ側の主亀裂の断面マクロ・ミクロ観察結果 (潜在亀裂有無の確認)

- 潜在亀裂は認められなかった。
- 本断面観察位置では、エルボ側のHAZの内表層において、先行調査で認められていた主亀裂が認められた。
- 主亀裂は、結晶粒界（境界）で進み、約3.8mm長さ（深さ）であった。
- 主亀裂の近傍には、約50µmのMSCが認められた。
- 主亀裂の表層周辺には、母材とは色調が異なっており、表層部及び選択的な粒界での酸化挙動が認められた。

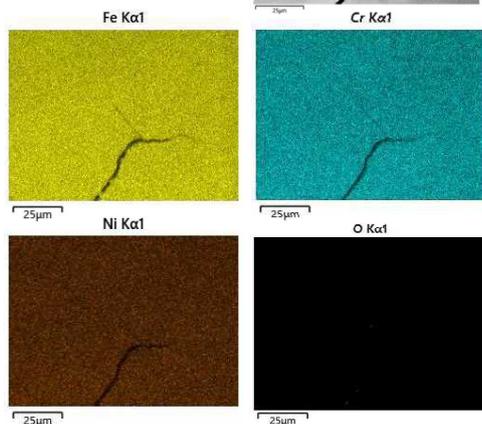
**主亀裂先端の断面 SEM/EDS (EDS組成マップ)**

主亀裂先端では酸素が検出されていない。

➤ 進展性を示唆

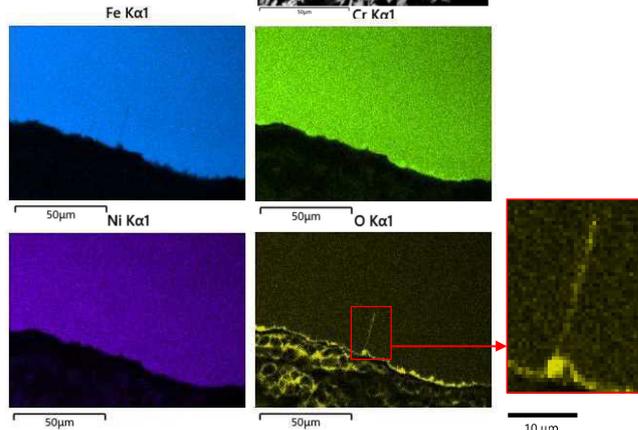
**MSC断面 SEM/EDS (EDS組成マップ) 当該管0°エルボ側**

MSCでは酸素が検出されている。

➤ 長時間の停留を示唆

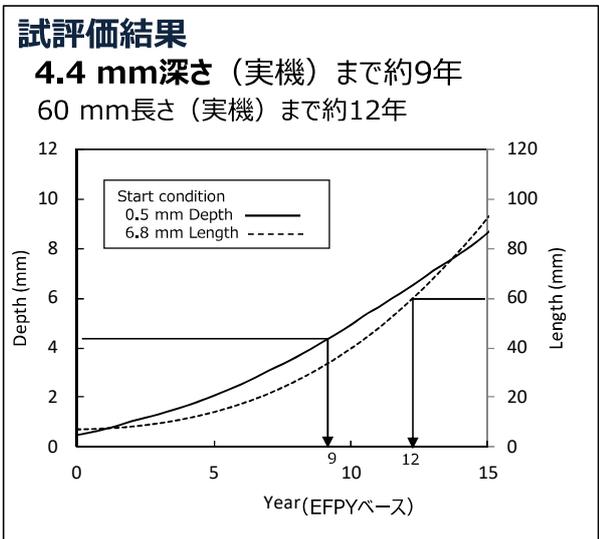
- ・ 初期亀裂に至る期間は評価困難。
- ・ EPFY 19.3年に対して、9年で4.4 mmの主亀裂の深さ(実機事象の深さ)に至った。

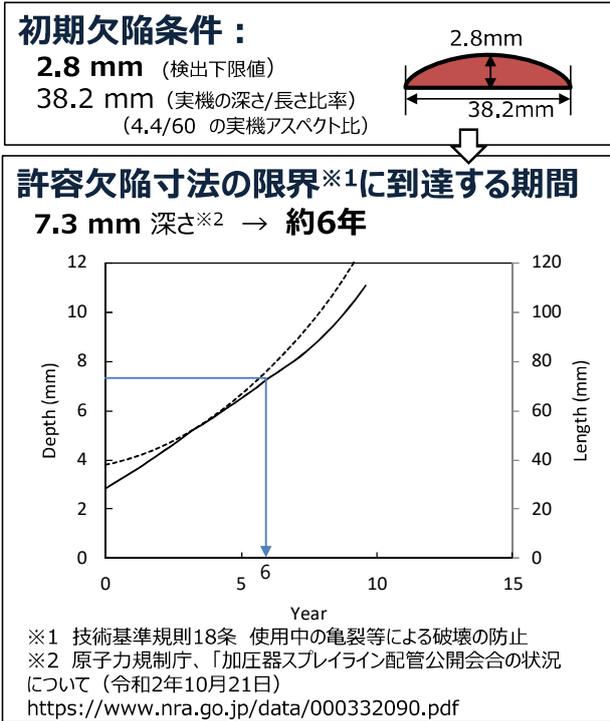
**検出下限値の亀裂が存在**する前提での進展について試評価を実施。**許容欠陥寸法の限界値**に至るまでの亀裂進展を計算した。

- 実機で主亀裂が顕在化したスプレイ配管の条件（特異な硬化条件）で、仮に検出下限値相当の亀裂が存在しても、許容欠陥寸法に到達するまで約6年を要する。
