東京電力福島第一原子力発電所 1号機PCV内部調査により確認された コンクリートに関する事象の検討

大阪大学 大学院工学研究科
東京電力福島第一原子力発電所事故調査チーム
「1F-2050」

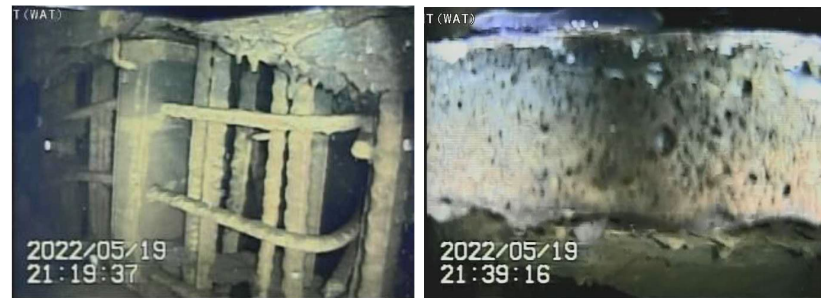
- 1号機ペデスタル開口部及び内部で確認されたコンクリート部の破損
- ペデスタル外側のPCV底部に確認されたテーブル状堆積物

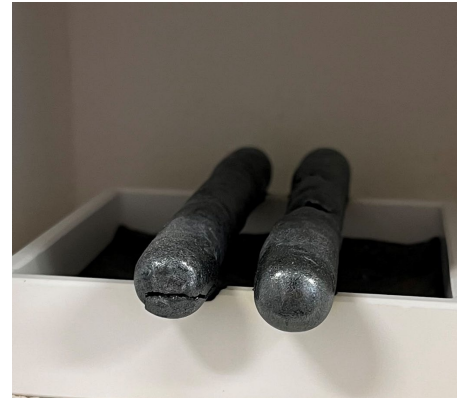
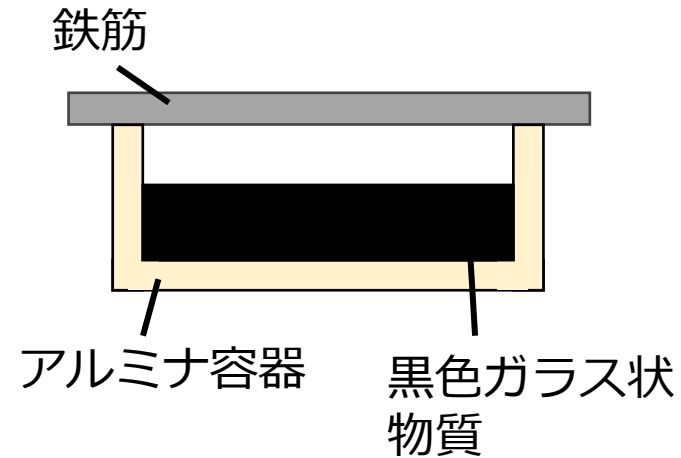
試験後

- 黑色ガラス状物質は下方に流れ落ち、鉄筋に固着していなかった
- 鉄筋が膨張していた

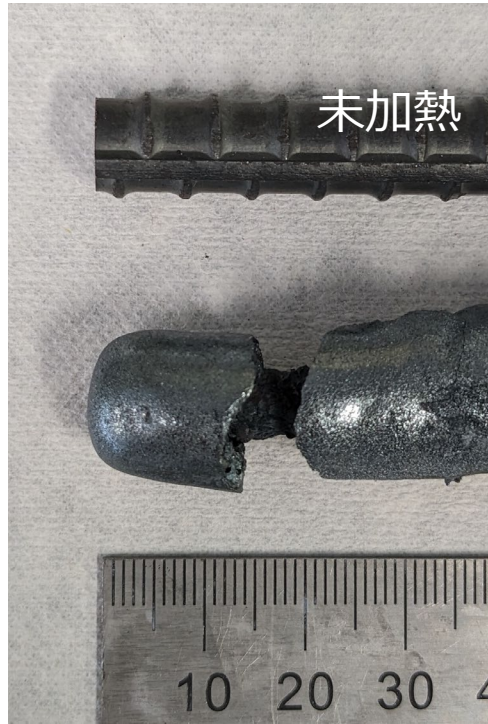
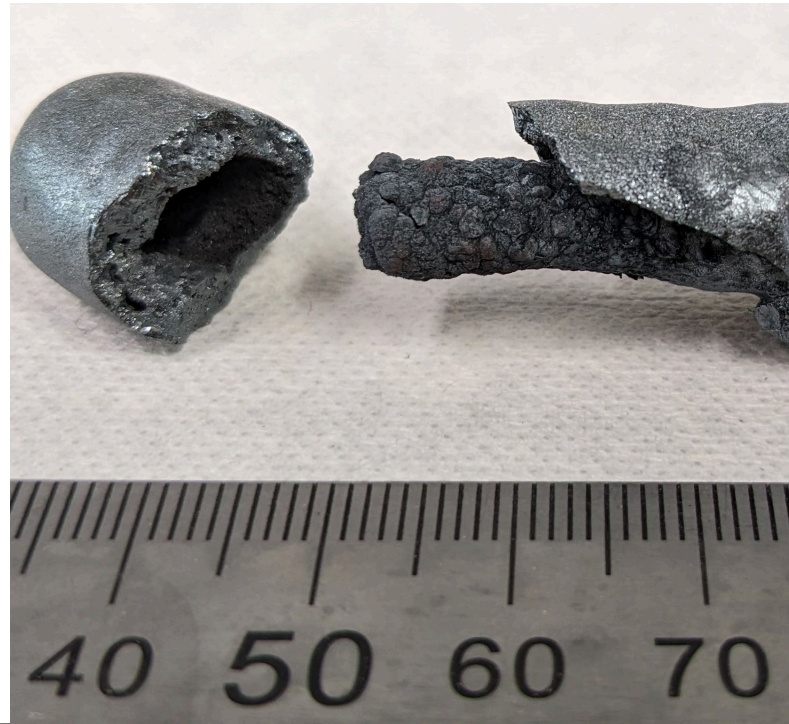
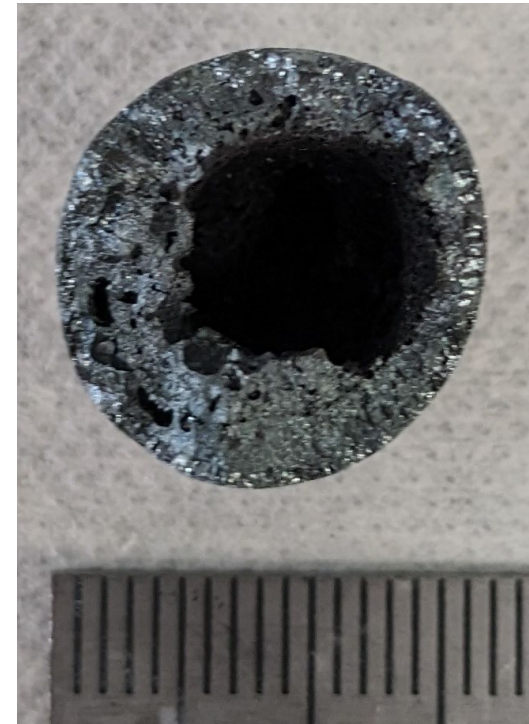
鉄筋の外観と断面

- 鉄筋は表面に反応相が生じた結果、膨張したように見えた
- 中心に鉄筋らしきものが残っていた
- 反応相は黒色で金属光沢があり、硬くて脆い

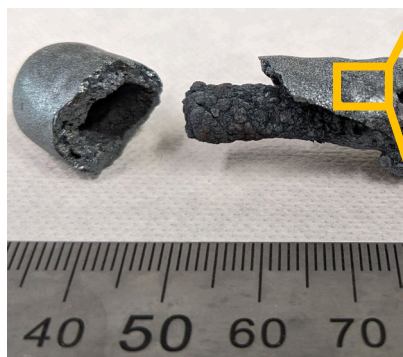
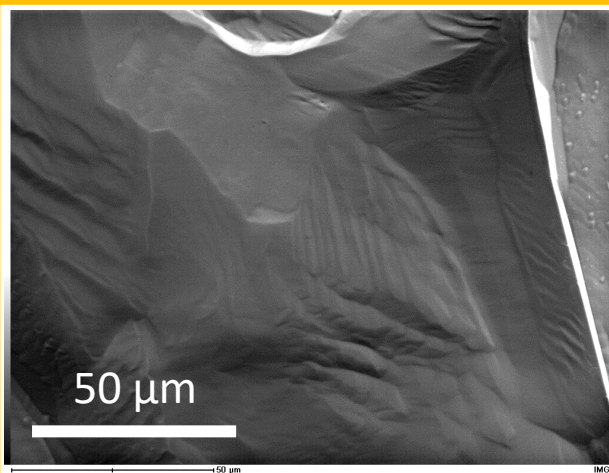
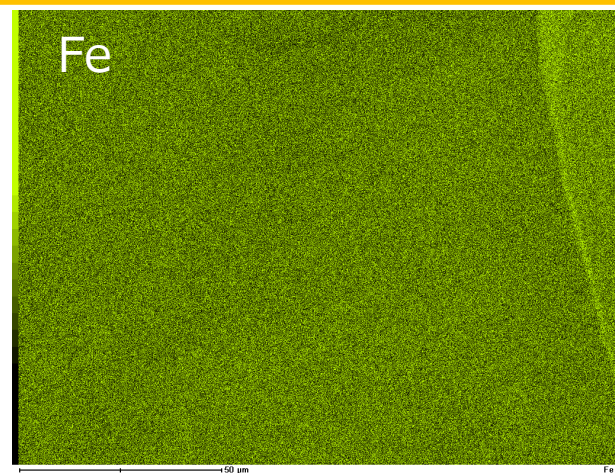
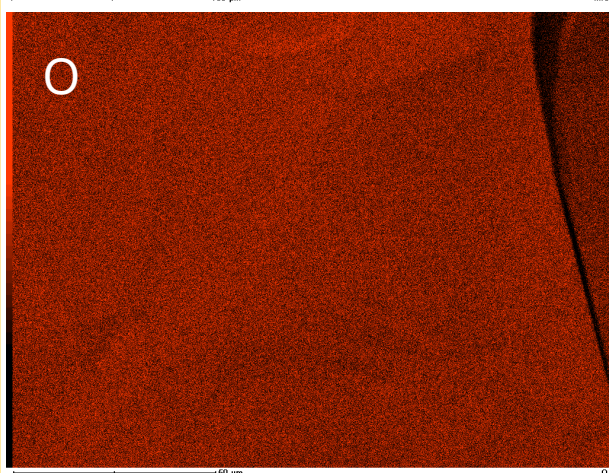
鉄筋の反応相の分析結果

- 反応相表面をSEM/EDX分析 ⇒ 反応相には鉄(Fe)と酸素(O)のみが含まれる (コンクリート成分は含まれない)
- 反応相を粉末にしてXRD測定 ⇒ 反応相は Fe_3O_4 である

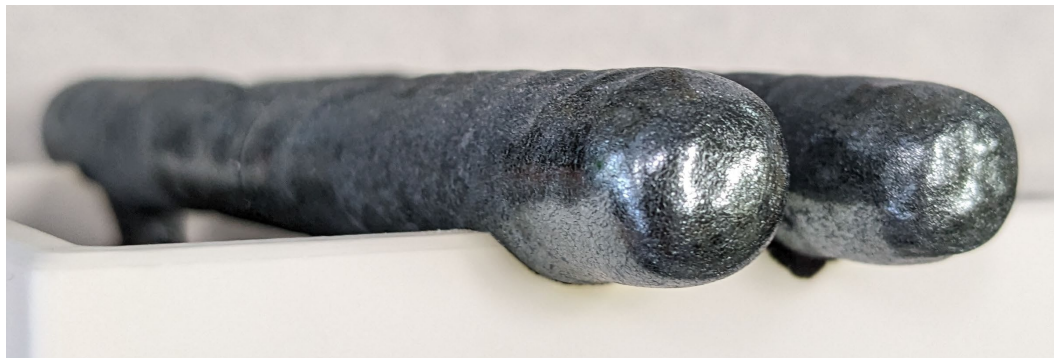
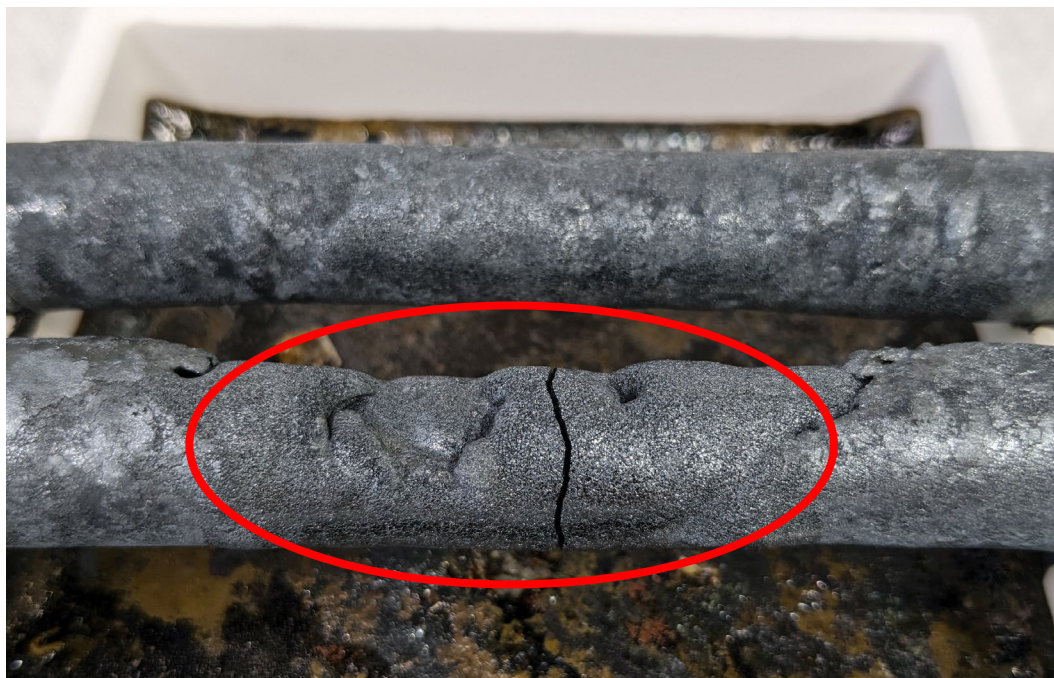
Fe₃O₄相の外観

- アルミナ容器との接触箇所において、Fe₃O₄相はアルミナにめり込んでいる

➡ Fe₃O₄相が鉄筋表面に成長する際に、アルミナを覆うように成長

- 鉄筋の上側を観察すると、片方の鉄筋がやや窪んでいるように見えるが、もう片方の鉄筋には窪みはない

➡ Fe₃O₄相が鉄筋表面に成長する際に、コンクリートを覆うように成長？（Fe₃O₄相が生成してからコンクリートが溶融？）
