東京電力福島第一原子力発電所における
事故の分析に係る検討会
第38回会合

議事次第

1号機 原子炉格納容器内部調査について

「福島第一原子力発電所3号機の水素爆発に寄与した漏えい 経路と爆発メカニズムの推定」にかかる補足資料

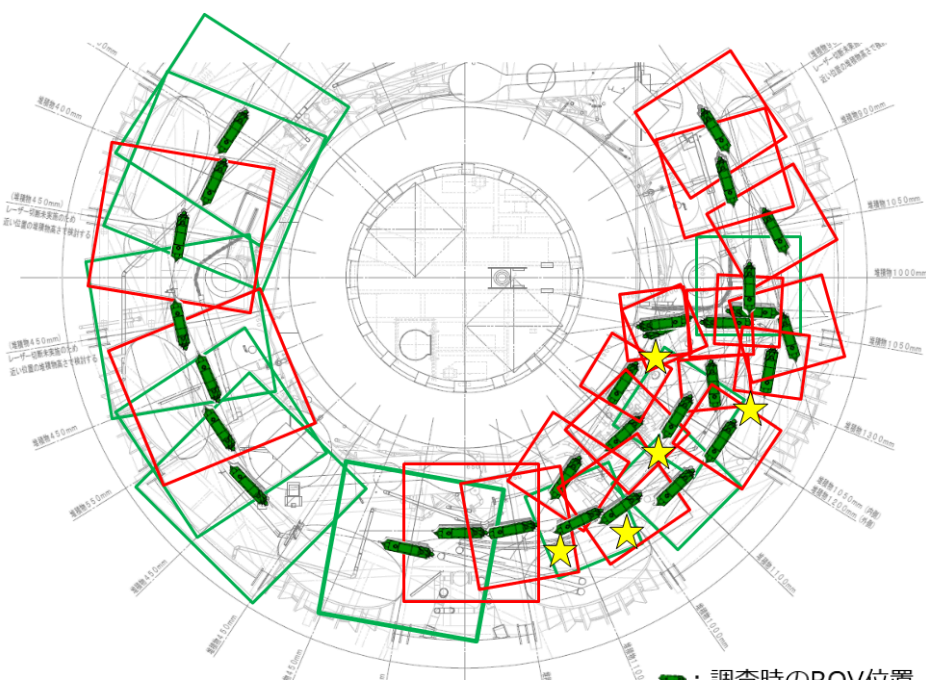
ROV-Bの調査実績

- ROV-Bによる堆積物3Dマッピングは3月4日から8日にかけて調査を完了しており、計34箇所の点群データを取得している
- ROV-C（堆積物厚さ測定）において、一部堆積物の高さを評価してるが、点群データの取得により、堆積物の高さ知見に関して、より広範囲に且つ連続したデータを得ることができた
- 今回の内部調査においては、全体として粉状・泥状の堆積物が薄いことや、ペDESTAL開口部付近においては棚状の堆積物が存在し、内部は空洞であることなど、堆積物に関する新たな知見が得られており、今後、より詳細な堆積物に係る調査について検討していく

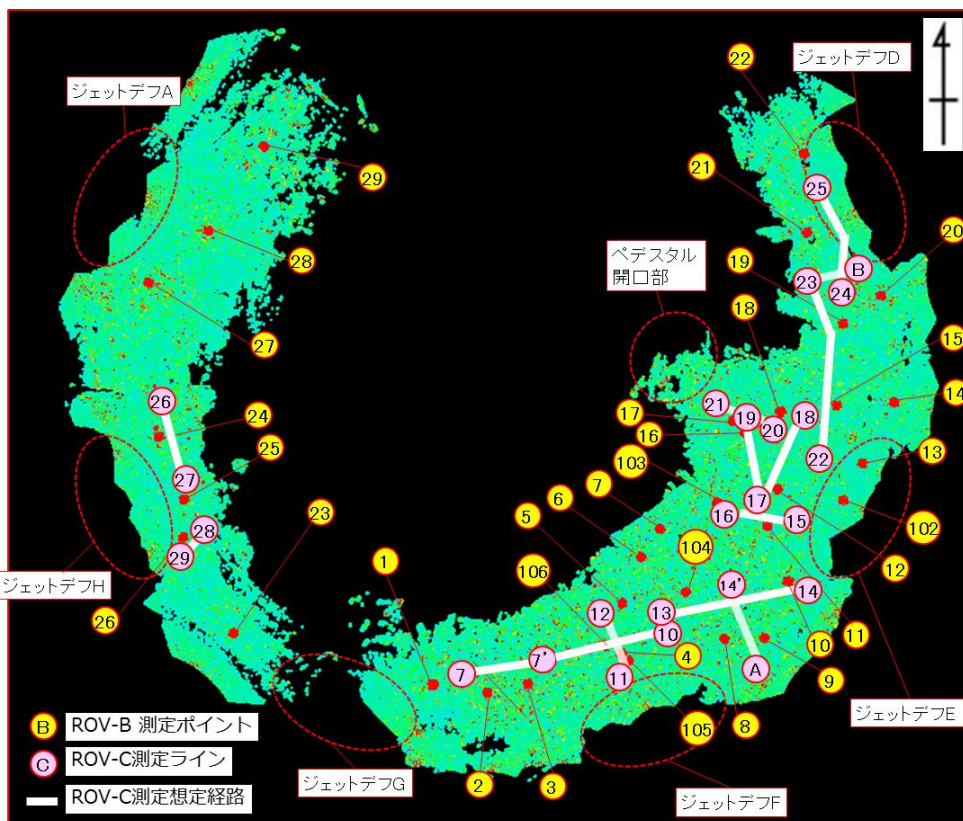
評価位置とROV-C測定ラインの関係

- 今回の調査により取得した点群データは以下の通り
- ROV-C（堆積物厚さ測定）による調査ポイントを併せて記載し、ROV-BとROV-Cによるデータとの比較を実施、各評価結果は別スライド（評価No,1~14）にて示す
- 前半調査におけるROV-C（堆積物厚さ測定）の調査結果と比較し、PCV底部から堆積物の高さの結果については双方のデータに相関性が見られた

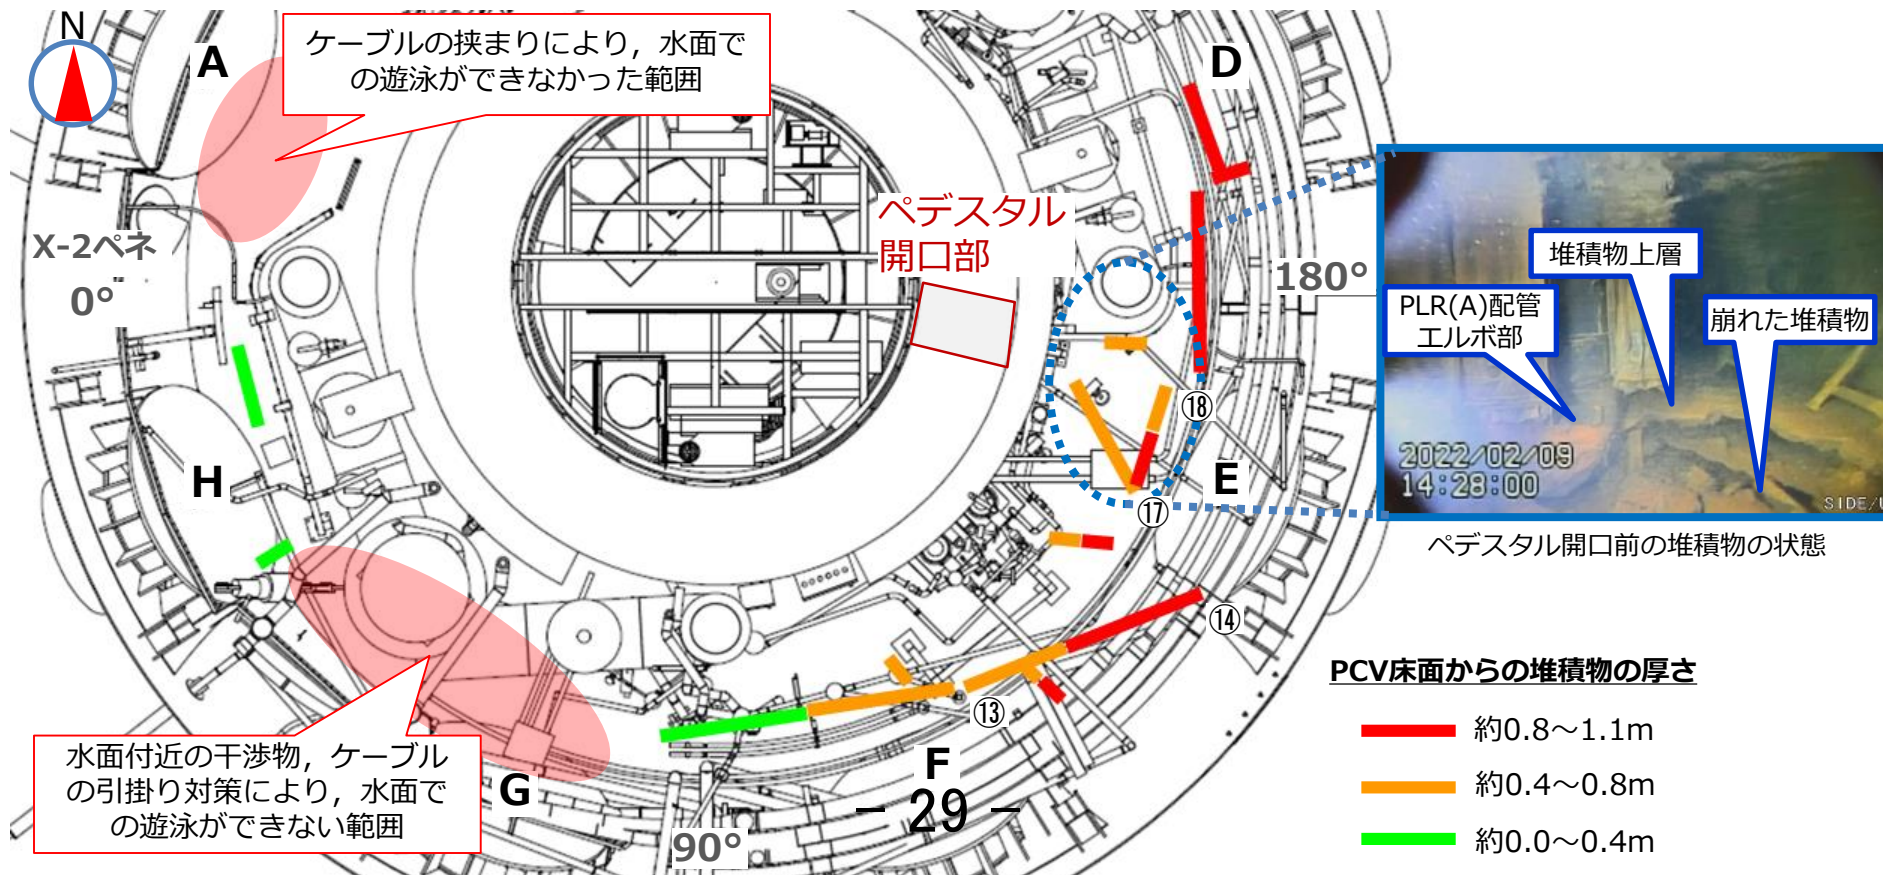
【参考】ROV-Cによる堆積物厚さ測定結果まとめ(全13箇所)

- 超音波測定データ及びROV-C・A2の調査時の映像から、粉状・泥状の堆積物は想定より薄いと評価。また、堆積物（粉状・泥状および板状・塊状の堆積物含む）内部の状態（空洞の存在等）については、今回の調査結果からは評価不可
- PCV底部からの堆積物厚さについては、ペDESTAL開口部付近が比較的高く、ROV投入位置であるX-2ペネ付近に近づくにつれて徐々に低くなっていることを確認
- ペDESTAL開口部前の堆積物が一部低くなっている(下図、青点線囲い部)が、調査映像より堆積物が崩れているためと推定。

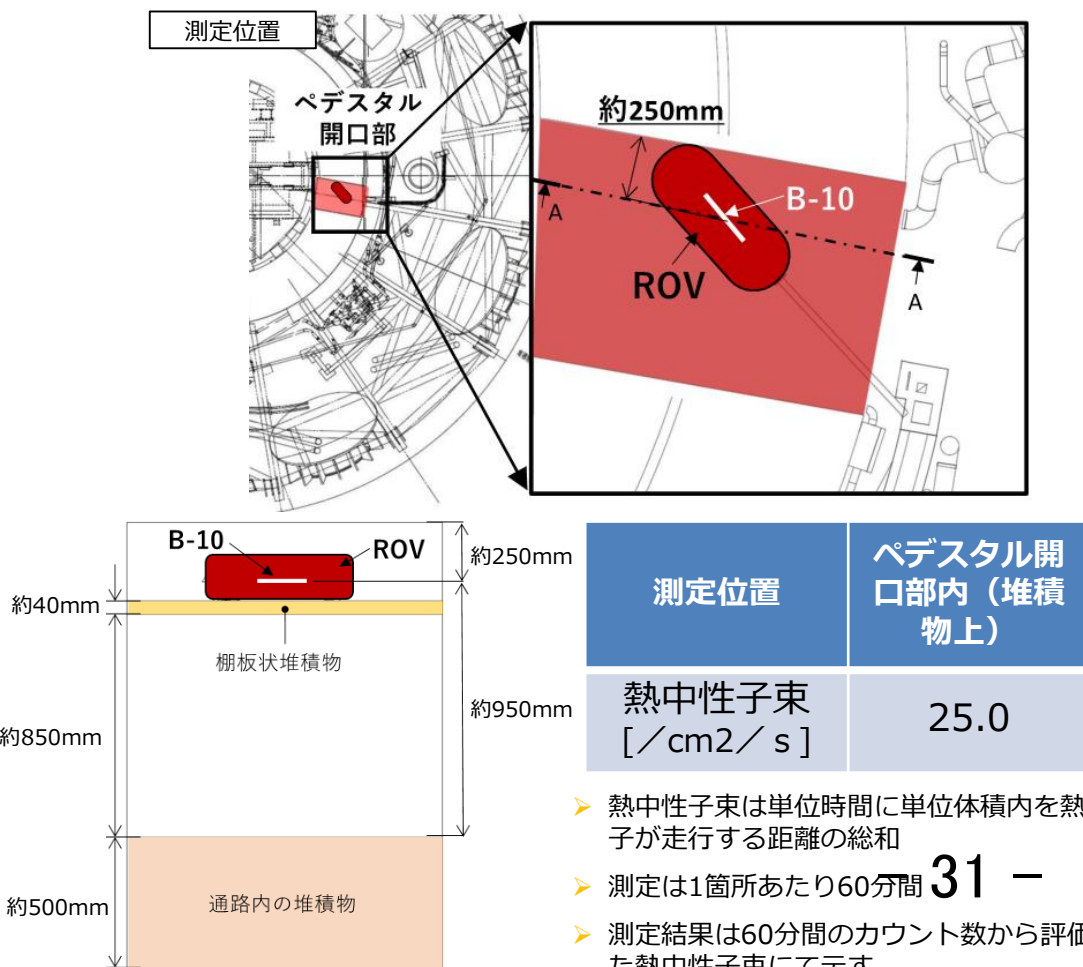
【参考】 ROV-A2による中性子束測定結果（3月31日調査分）

- 後半調査においては、ペDESTAL開口部内の棚状の堆積物上にて中性子束の測定を実施
- 前半調査時に測定したポイントと同程度の熱中性子束を確認
- 今回の測定結果から、ペDESTAL開口部内の棚状堆積物上においても、燃料デブリ由来の物質が存在しているものと推定され、今後はROV-Eにより採取した堆積物サンプリングにおける詳細分析の結果も踏まえて、更なる評価を行う

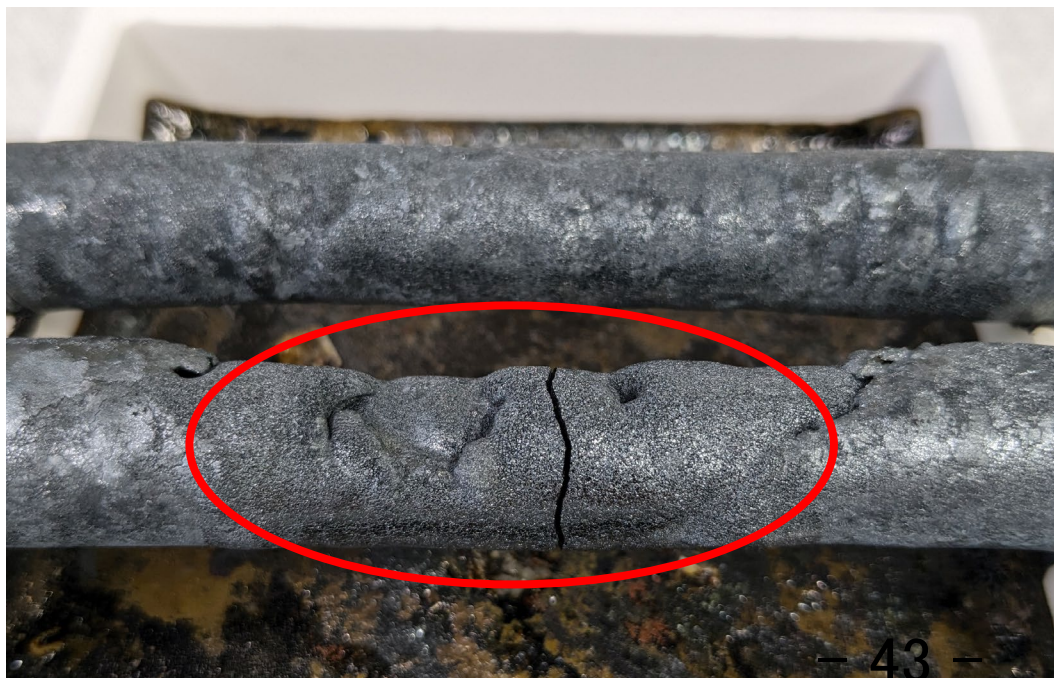
Fe₃O₄相の外観

- アルミナ容器との接触箇所において、Fe₃O₄相はアルミナにめり込んでいる

➡ Fe₃O₄相が鉄筋表面に成長する際に、アルミナを覆うように成長

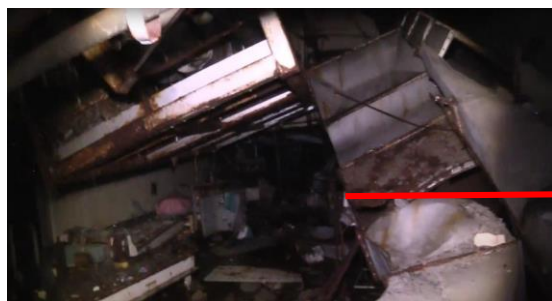
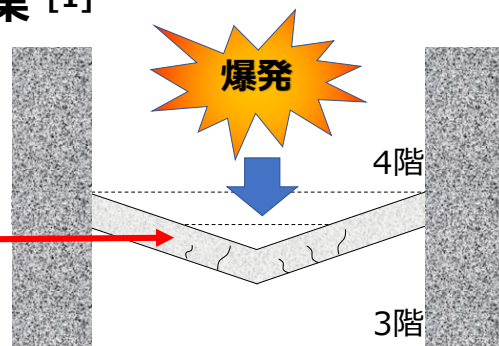
3号機原子炉建屋内部の現地調査結果 [1]

- 3号機では、4階で第一段階の爆発が発生した。
- 4階の爆発に伴う建屋の変形により南東部の屋根に裂け目が生じ、火炎が発生。同時に原子炉建屋南壁が崩落した。
- 5階で第二段階の爆発が起こり、建屋天井の中央部から噴煙が吹き上げられた。
- 残存した可燃性ガスが燃え続け、原子炉建屋の屋根と思われる巨大な物体が垂直に約200m吹き上げられた。

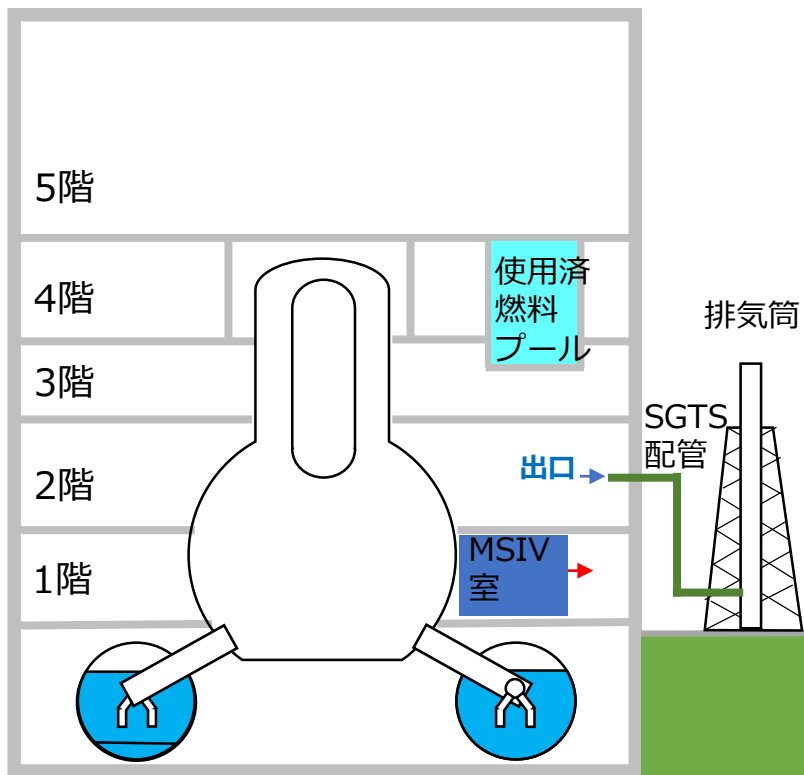
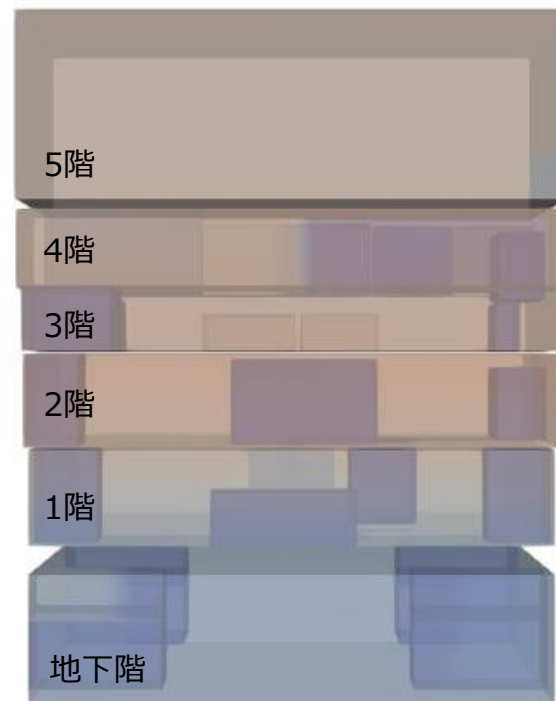
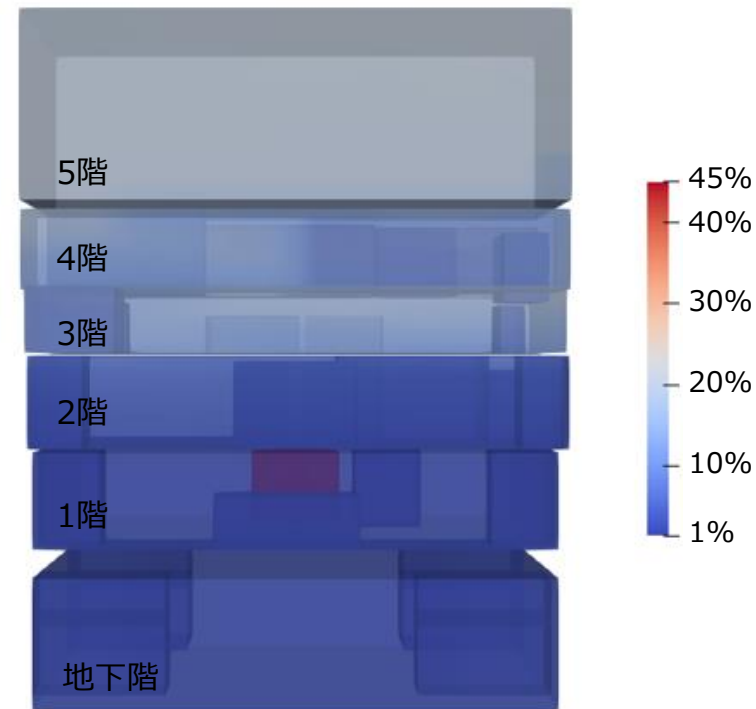
爆発発生時（3月14日11時1分）のガス組成分布の解析結果

- R/B 全体の流れにより、ガスの種類による成層化が防止されている。
- 漏えいガスの移行により3階以上の上層階は下層階に比べ温度が高くなり、水蒸気圧が高くなる。

- MSIV室経由で漏えいが発生した場合、水素の分布は原子炉建屋内で比較的均一となる。
- 3階以上の上層階は、下層階に比べて高い水蒸気割合となる。

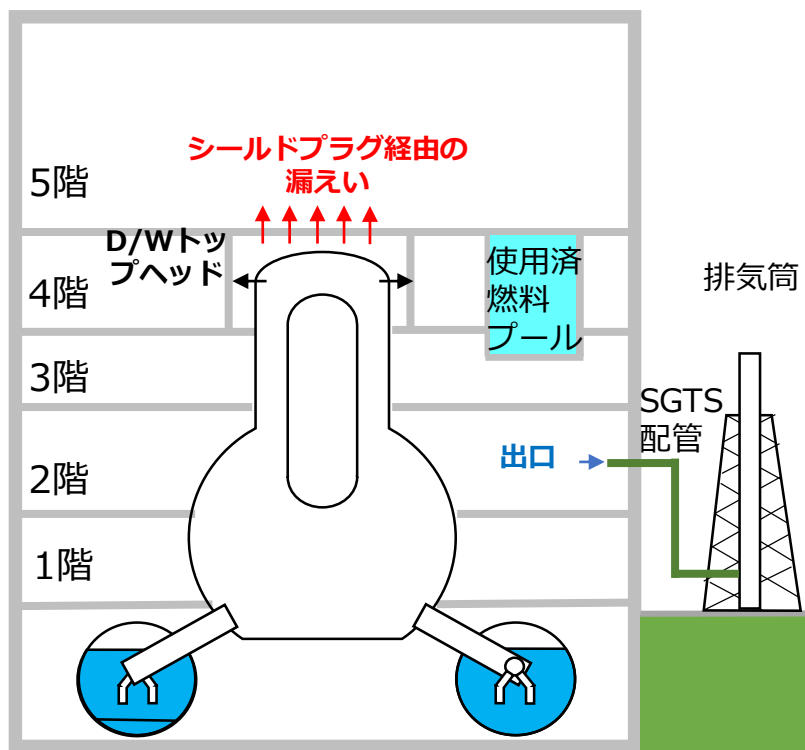
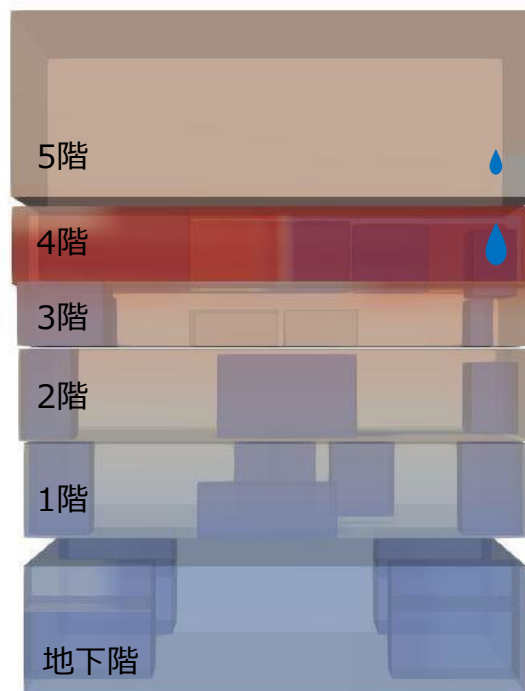
漏えい箇所のイメージ

- 連続的な漏えいにより5階が高温となり、凝縮が抑えられ、水蒸気圧が高くなった。それにより、空気が徐々に4階に押し下げられている。
- 4階は5階よりも温度が低いため、凝縮が進み、水蒸気圧は抑えられている。

- シールドプラグ経由の漏えいの場合、5階の空気の濃度が低下する。
- 4階の水素濃度が他の階に比べて高くなる。

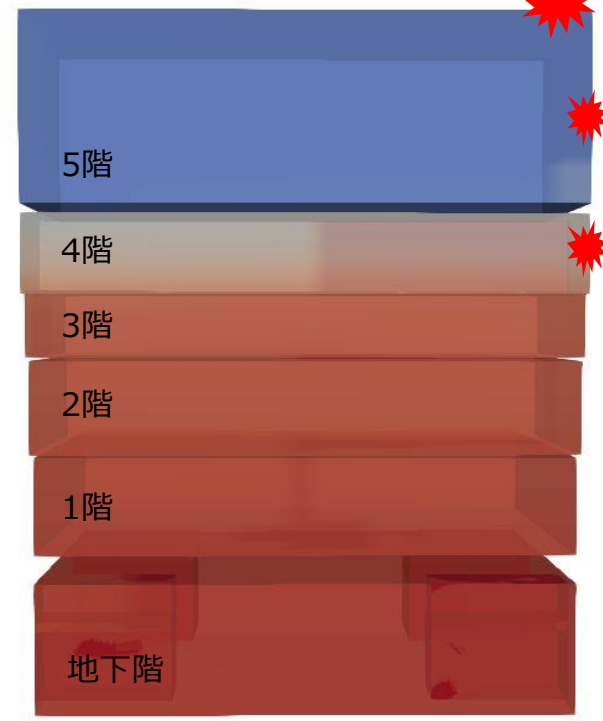
爆発時の空気体積割合の解析結果
(シールドプラグ経由漏えいを想定)

- 南東の屋根に裂け目が発生。
- 裂け目から流れ出た5階のガスの酸素の割合が増加して燃焼。

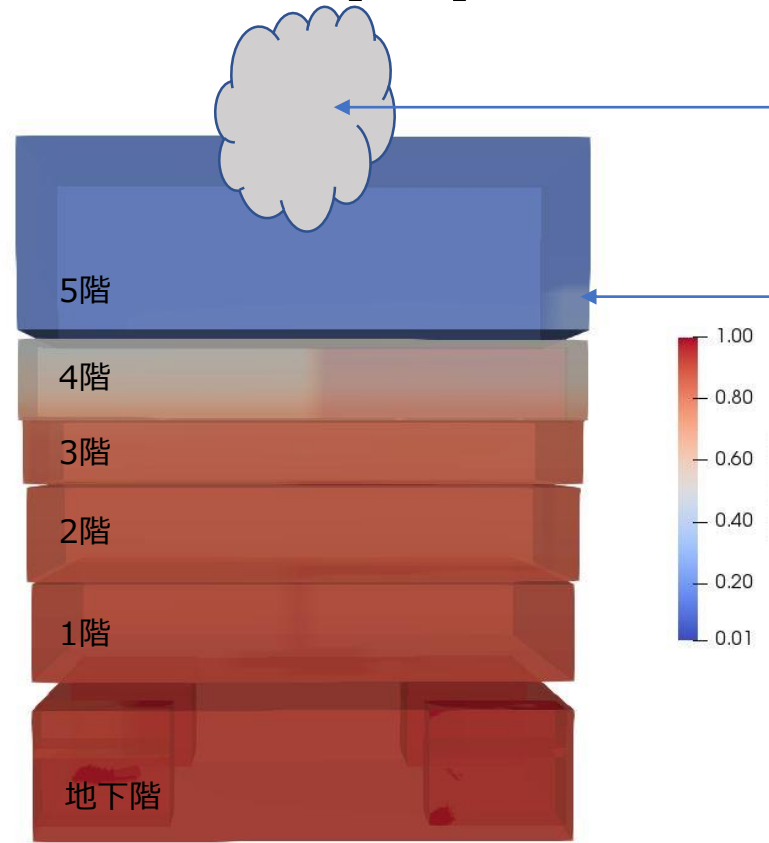
爆発時の空气体積割合の解析結果
(シールドプラグ経由漏えいを想定)

- 残存した可燃性ガスが燃え続け、原子炉建屋の屋根と思われる巨大な物体が垂直に約200m吹き上げられた。

- 5階では酸素欠乏状態であったために、複数回の爆発後も可燃性ガスが残っていた。

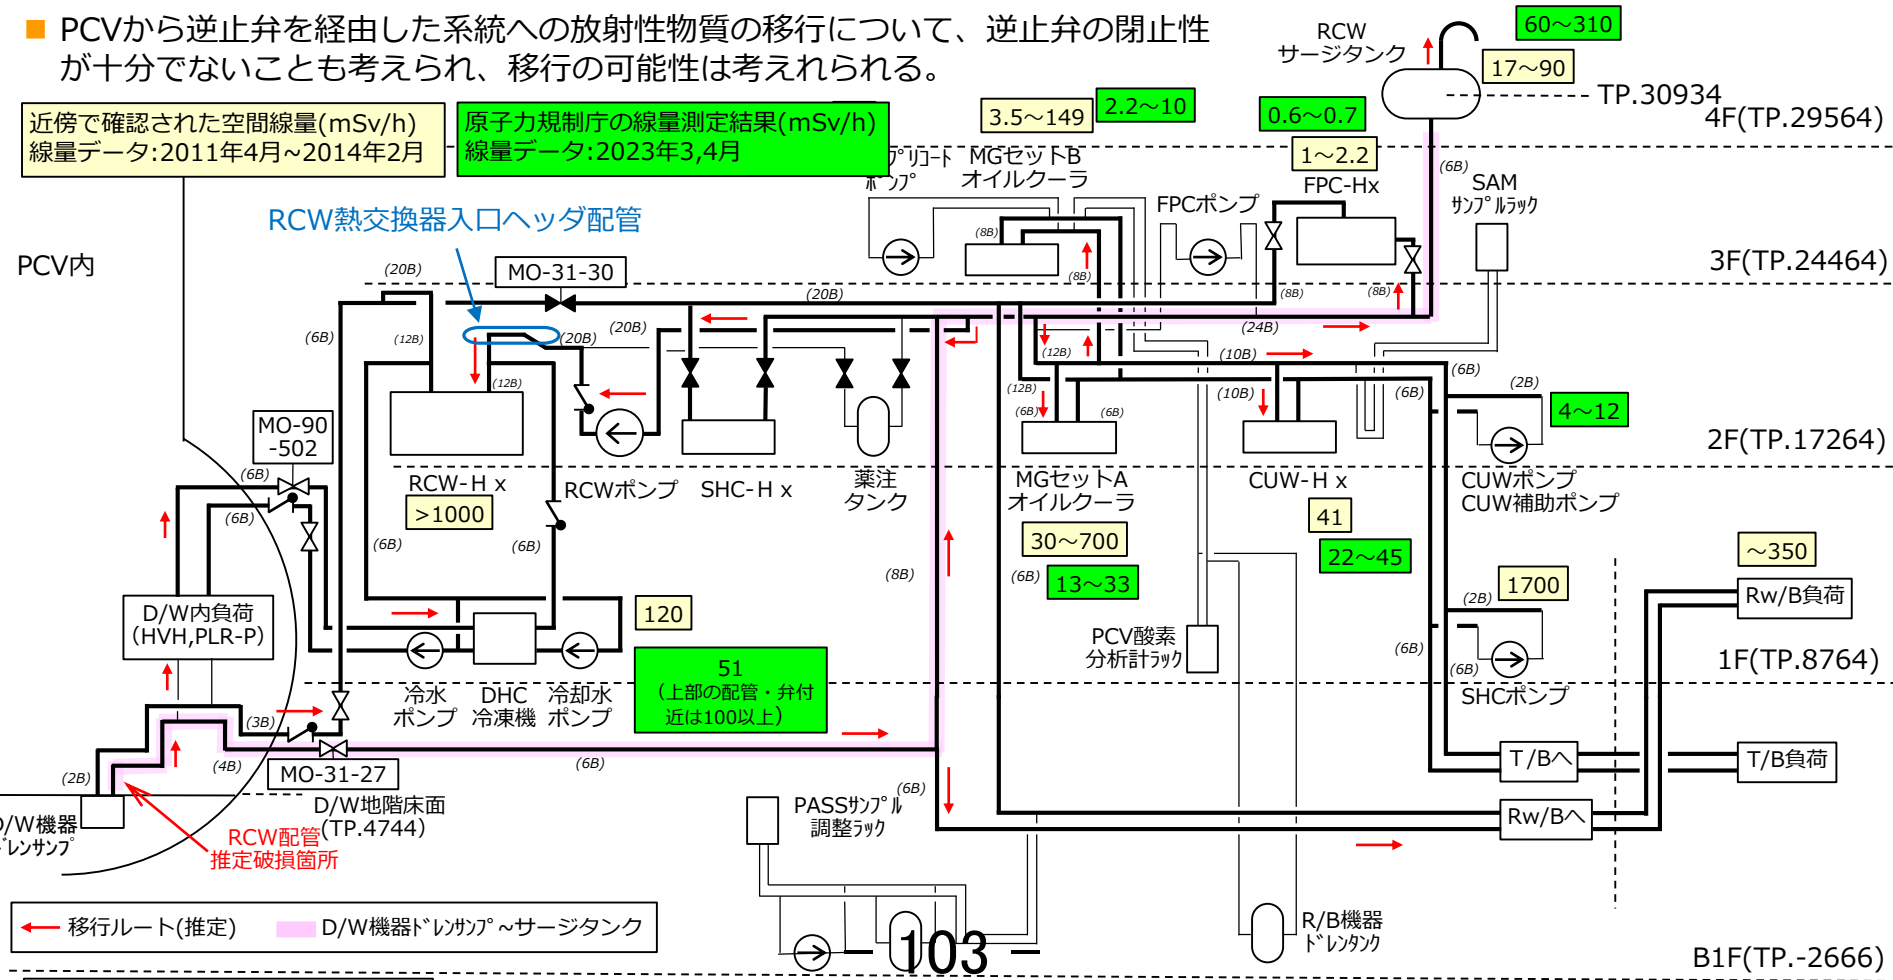
- PCV 圧力が高い状態時に、損傷箇所と想定されるD/W機器ドレンサンプでのPCV圧力は、RCWサージタンクの高低差等を考慮した圧力よりも高いため、PCVからRCW配管内へ放射性物質は移行。

← 移行ルート(推定) D/W機器ドレンサンプ~サージタンク

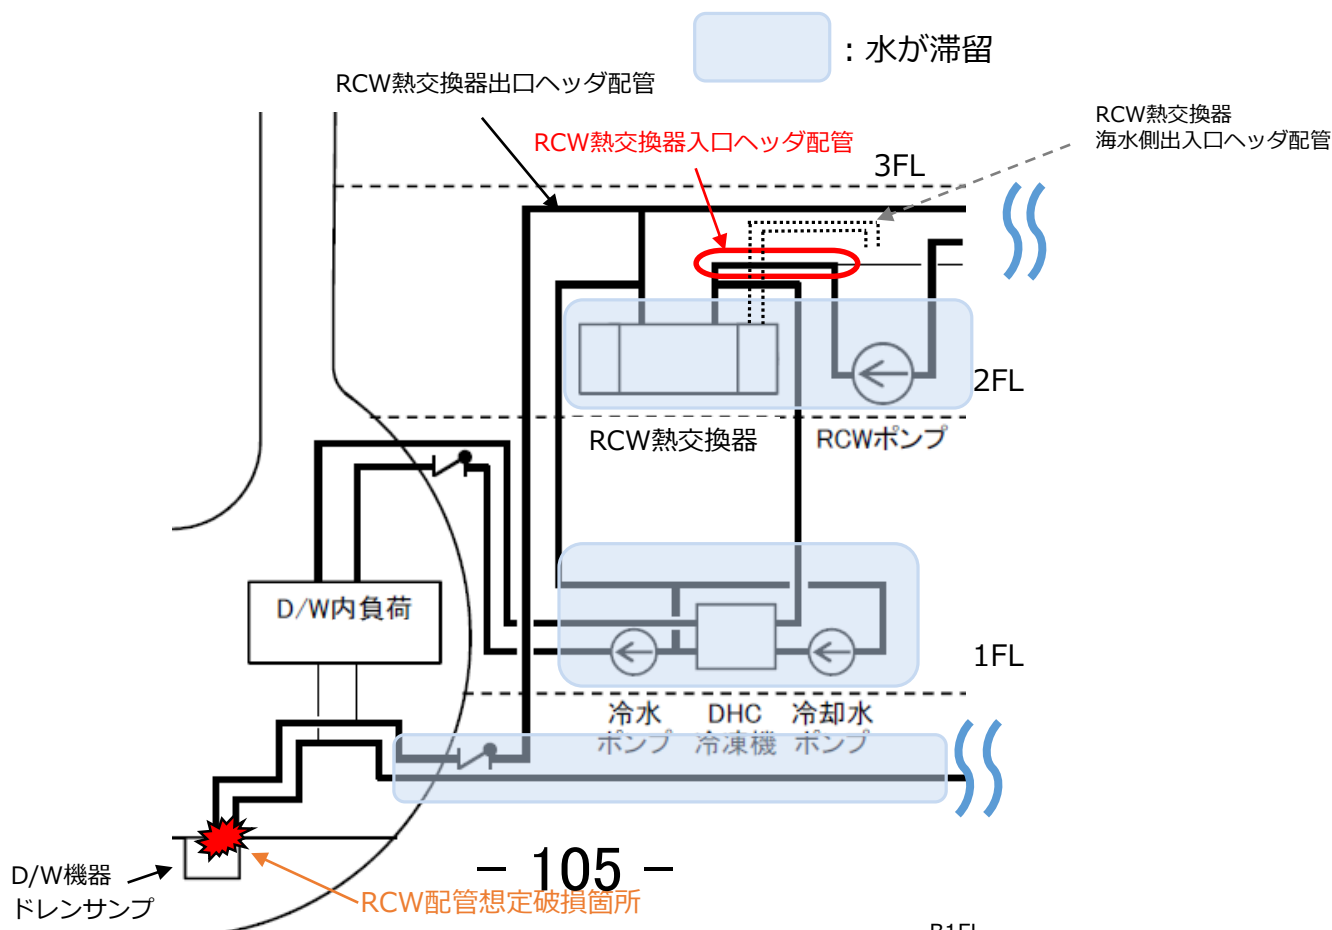
4. RCWシステムの汚染経路（RCW熱交換器への移行）

- PCV圧力が高い状況にあった時にサージタンク側へ移行した放射性物質は、圧力が低下するとPCV圧力とバランスする高さまで下方へ移行。
- サージタンクに滞留していた放射性物質がRCW配管を經由してRCW熱交換器側へ移行。RCW熱交換器は構造物表面積が大きいので放射性物質が多く沈着することが考えられる。
- 放射性物質を含んだ系統内包水の一部は、PCV側へ移行するとともに、系統構成上U字構造となる部分に滞留される。また、内包水が上部にある配管気相部を水封して、ガスが滞留したと推定。
- PCV圧力低下時のPCVから逆止弁を經由した系統への放射性物質の移行について、系統内の水位状況によるが、PCV圧力がRCW系統の水頭圧を上回るような場合、また、逆止弁の閉止性が十分でない場合、移行の可能性は考えられる。
