志賀1号炉 高経年化技術評価に係る審査コメント反映整理表(概要説明)

志賀1号炉 高経年化技術評価に係る審査コメント反映整理表(共通事項)

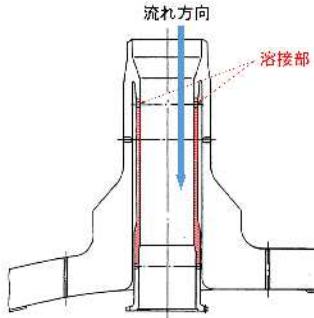
No	日付	資料	ページ等	コメント内容	コメント対応	回答日	完了																														
3	10月14日	別冊 (容器)	2-16	別紙の「また、設計上、低温の水が導かれるようなノズルにはサーマルスリーブが設けられており、原子炉圧力容器が急速に冷却されないようになっている。」と記載があるが、図等を用いて具体的に説明すること。	低温の水が導かれるノズル(低圧注水ノズル、再循環水入口ノズル、給水ノズル、炉心スプレイノズル)の内側にはサーマルスリーブが溶接で取付されており、低温の水がサーマルスリーブ内側を流れ、直接ノズルに接することができないため、原子炉圧力容器が急速に冷却されない構造となっている。代表として低圧注水ノズルの構造を下図に示す。

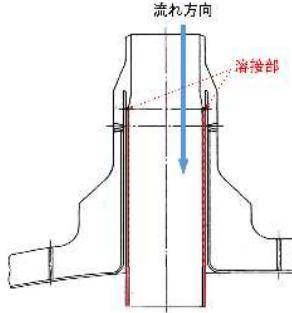
No	日付	資料	ページ等	コメント内容	コメント対応	回答日	完了
13	10月14日	—	—	出入口管台のクラッド等の熱疲労対策について示すこと。	<p>志賀1号炉の再循環水入口ノズル及び再循環水出口ノズルの熱疲労対策は以下のとおりである。</p> <ul style="list-style-type: none"> ・再循環水入口ノズルには腐食防止のためステンレス鋼クラッドが施工されている。熱疲労対策として、サーマルスリーブ構造であり、下図に示すとおり溶接構造で設置することで、ノズル及びクラッド部に低温水が直接接触しないようにしている。 ・再循環水出口ノズルには腐食防止のためステンレス鋼クラッドが施工されている。同ノズル部は原子炉圧力容器外から低温水が流入する部位ではなく、原子炉圧力容器内の高温水のみと接する部位であり、高温水が混合する環境ではないため、熱疲労対策は不要であり、サーマルスリーブは設置されていない。
