島根原子力発電所2号炉

炉内構造物の技術評価書

[運転を断続的に行うことを前提とした評価]

中国電力株式会社

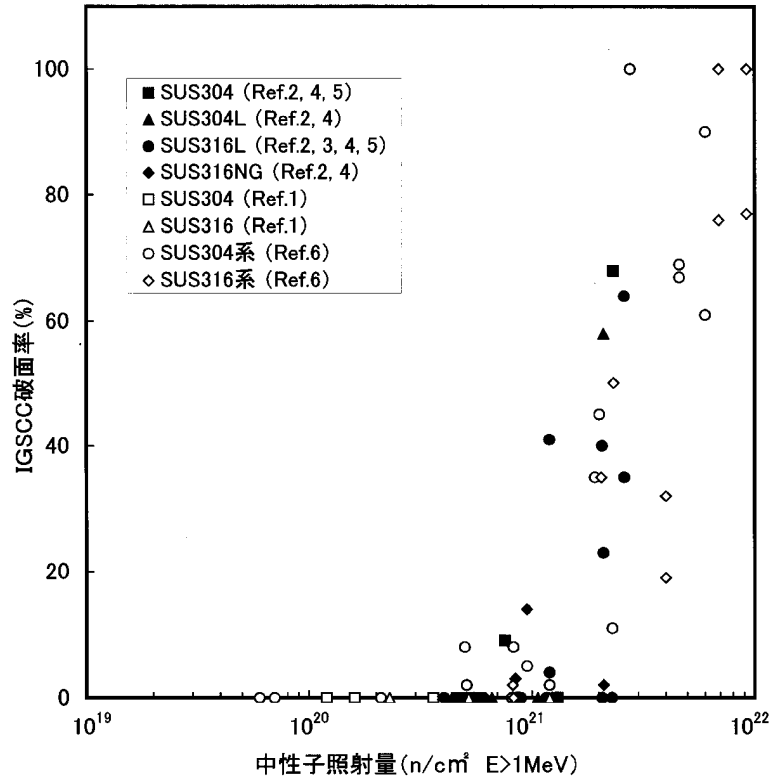
図2.3-1 304, 316 ステンレス鋼のIGSCC 破面率に及ぼす中性子照射量の影響

制御棒は、中性子吸収材としての寿命に対して保守的に定めた運用基準に基づき取替えを実施してきており、この運用基準では、全引抜で使用されているボロン・カーバイド粉末型制御棒については 1.81×10^{25} n/m²（熱中性子）、コントロールセルで使用されているハフニウム棒型制御棒については 4×10^{25} n/m²（熱中性子）の中性子照射量となることから、照射量の観点からは照射誘起型応力腐食割れ発生の可能性は否定できない。
