1/2号SGTS配管撤去（その1）の進捗状況について

2023年7月24日

東京電力ホールディングス株式会社

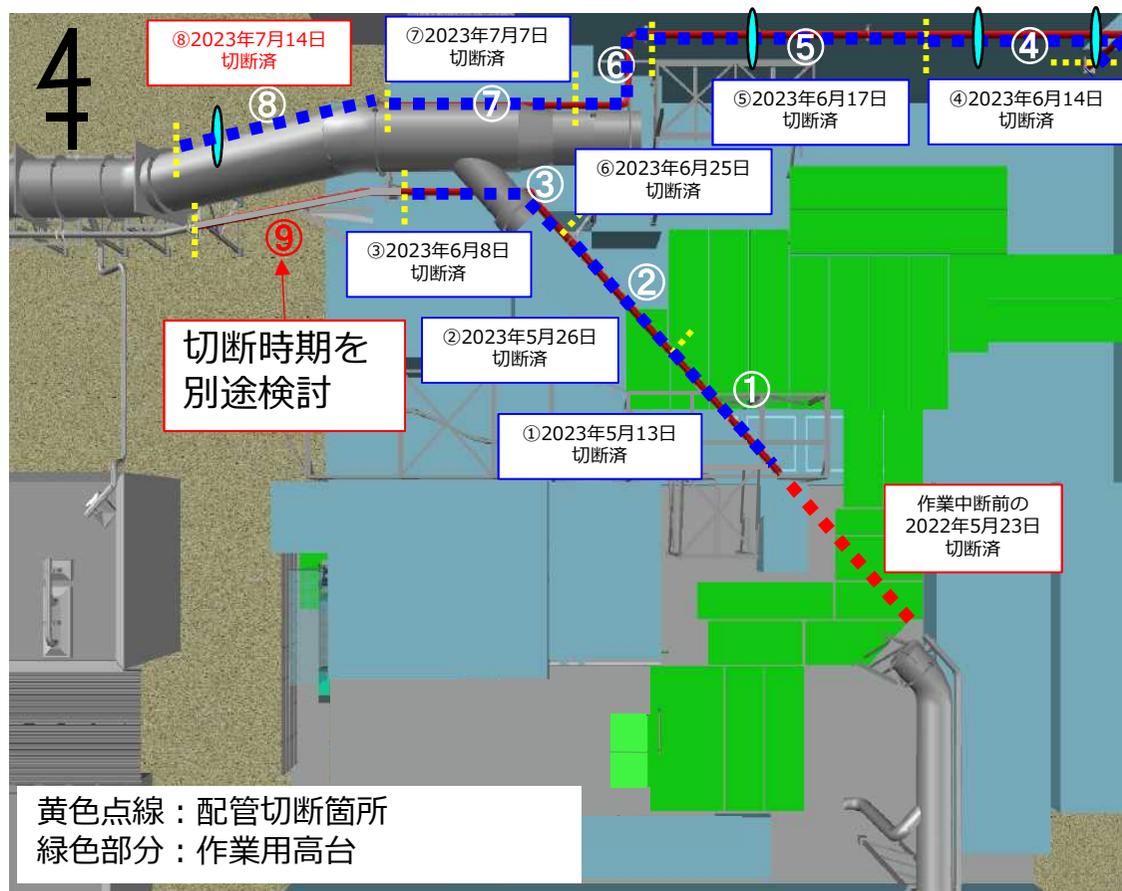
SGTS配管撤去（その1）の配管切断箇所

- SGTS配管撤去（その1）では9本（配管①～⑨）のSGTS配管を撤去する予定。
- そのうち1号機大型カバー設置工事に干渉する配管①～⑧の8本の切断を完了。
- 配管⑨は1号機大型カバー設置工事に干渉がないことを確認している。
- 配管⑨については、SGTS配管が廃棄物処理建屋建造物と干渉していることを、3Dスキャン採取時に確認した。建屋干渉物撤去には周辺ガレキの撤去が必要であるため、工程組み替えを行いガレキを撤去した後に、建屋干渉物の撤去及びSGTS配管の切断、撤去を行う予定。

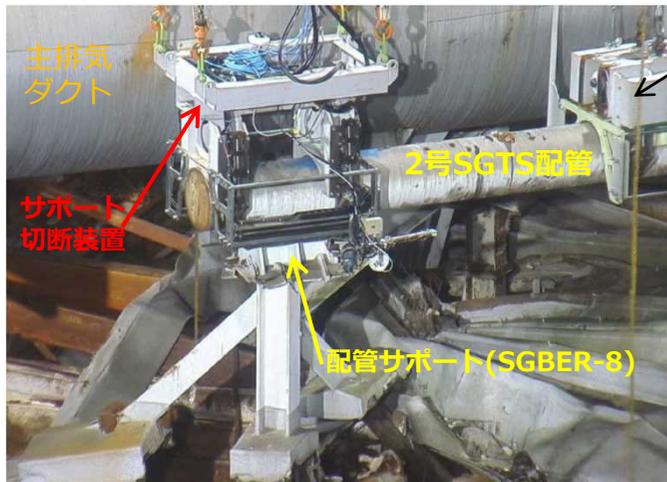
配管サポート切断

- 配管寄付き確認を実施し，結果良好。
- 配管サポート・配管切断を実施し，噛み込み等のトラブル無く，完了。
- 切断した配管を1号機コントロールビル（以下，C/B）屋上へ仮置き。
- なお，切断作業中の仮設・構内ダストモニタの値に有意な変動はなかった。

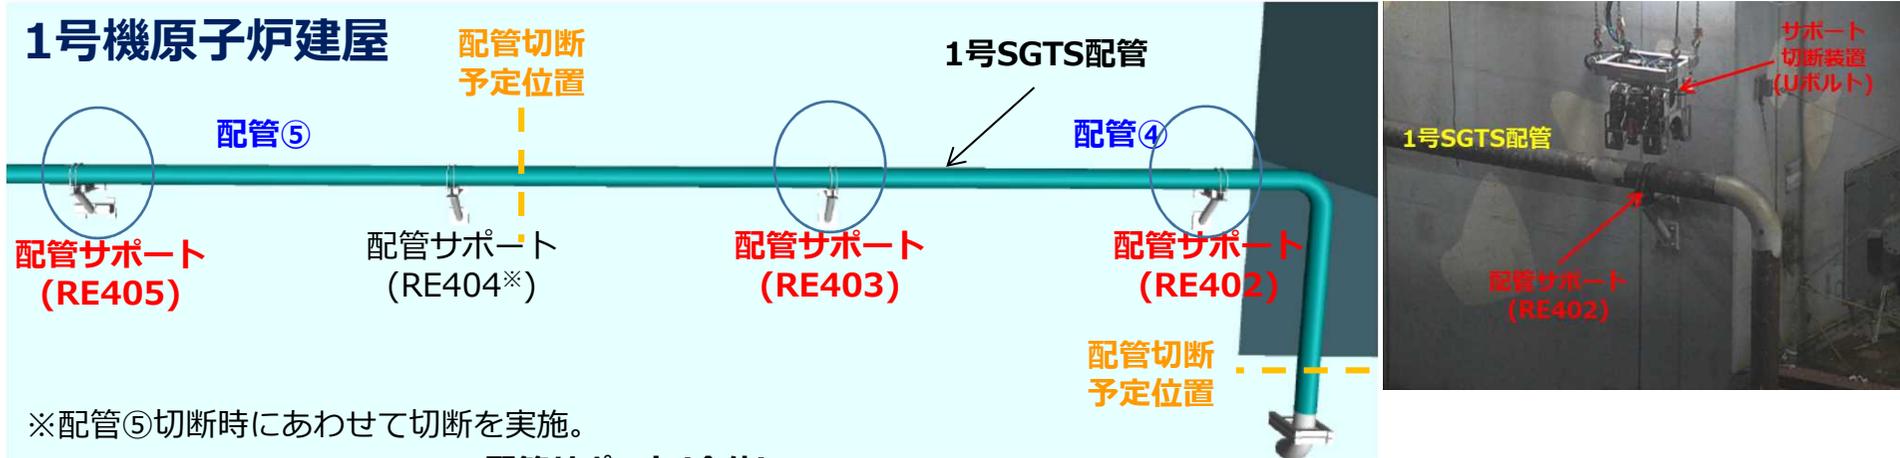
配管サポート(全体)

- 1号機側のSGTS配管④，⑤の切断時に干渉する配管サポート3箇所(図の赤字：RE402, 403, 405)の先行切断を実施。
- 配管サポート1箇所につきUボルト4箇所の切断を実施。

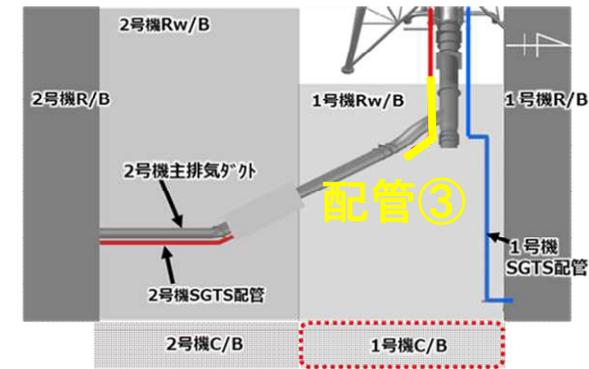
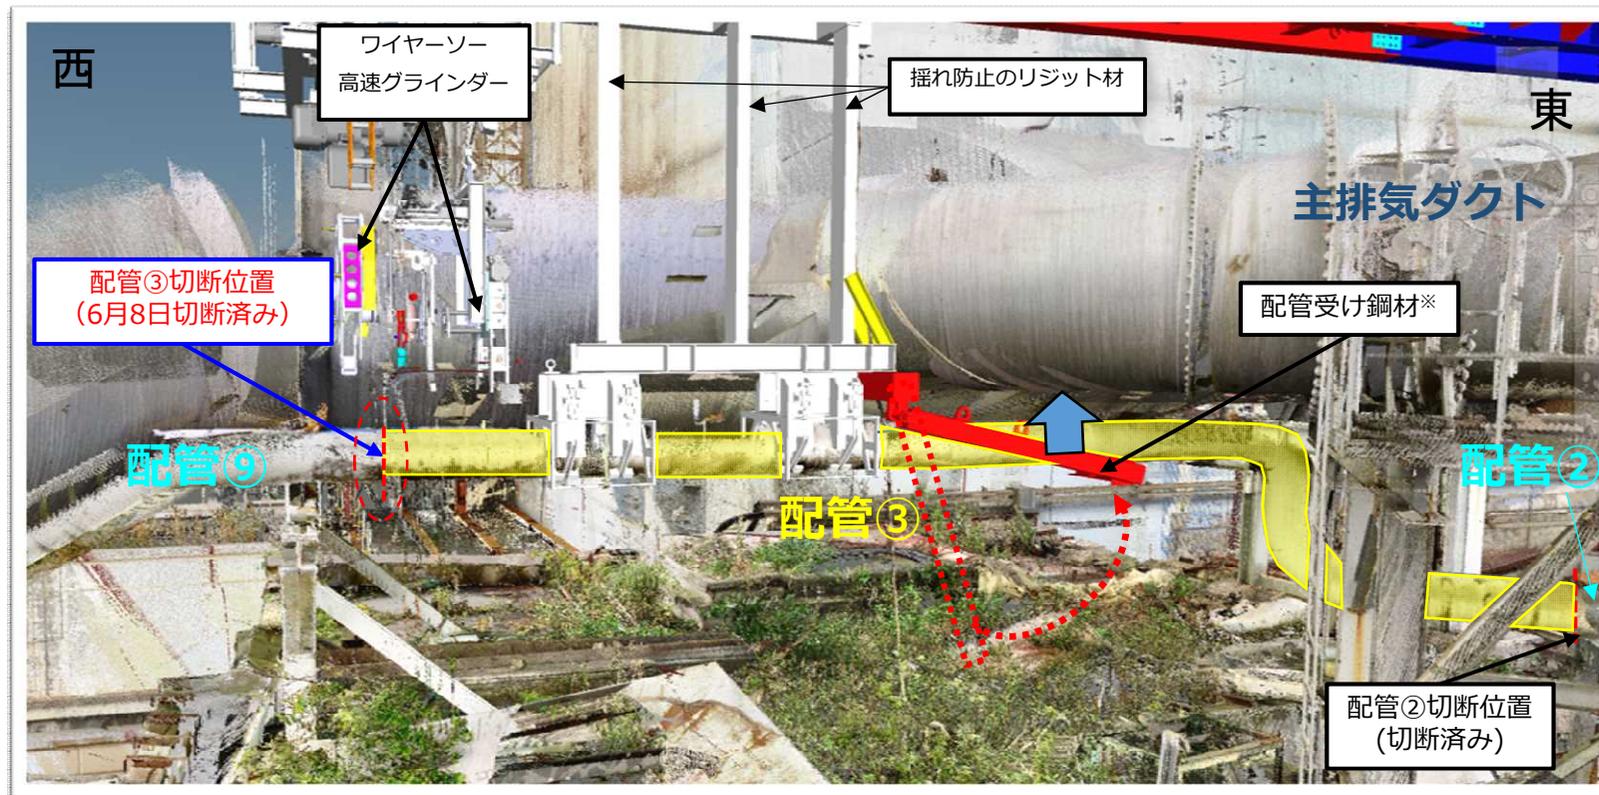
配管③：寄付き確認，切断及び仮置き作業状況

- 初回の寄付き確認時に主排気ダクトと干渉が確認された切断装置(吊天秤) について，手直しを実施。
- 再度寄付き確認を実施し，結果良好であったため，配管切断を実施。噛み込み等のトラブル無く，完了。
- 切断した配管を1号機C/B屋上へ仮置き。
- なお，切断作業中の仮設・構内ダストモニタの値に有意な変動はなかった。

※切断したSGTS配管を支え，バランスを保つための鋼材(配管③のみ使用)

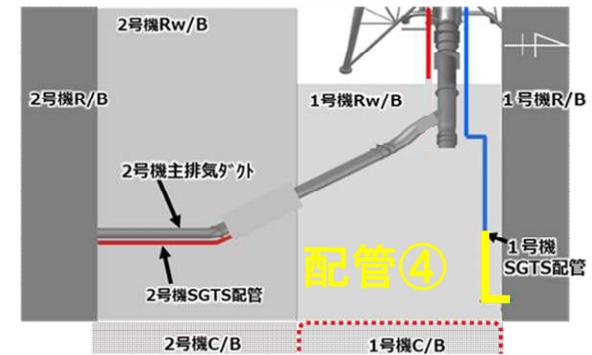
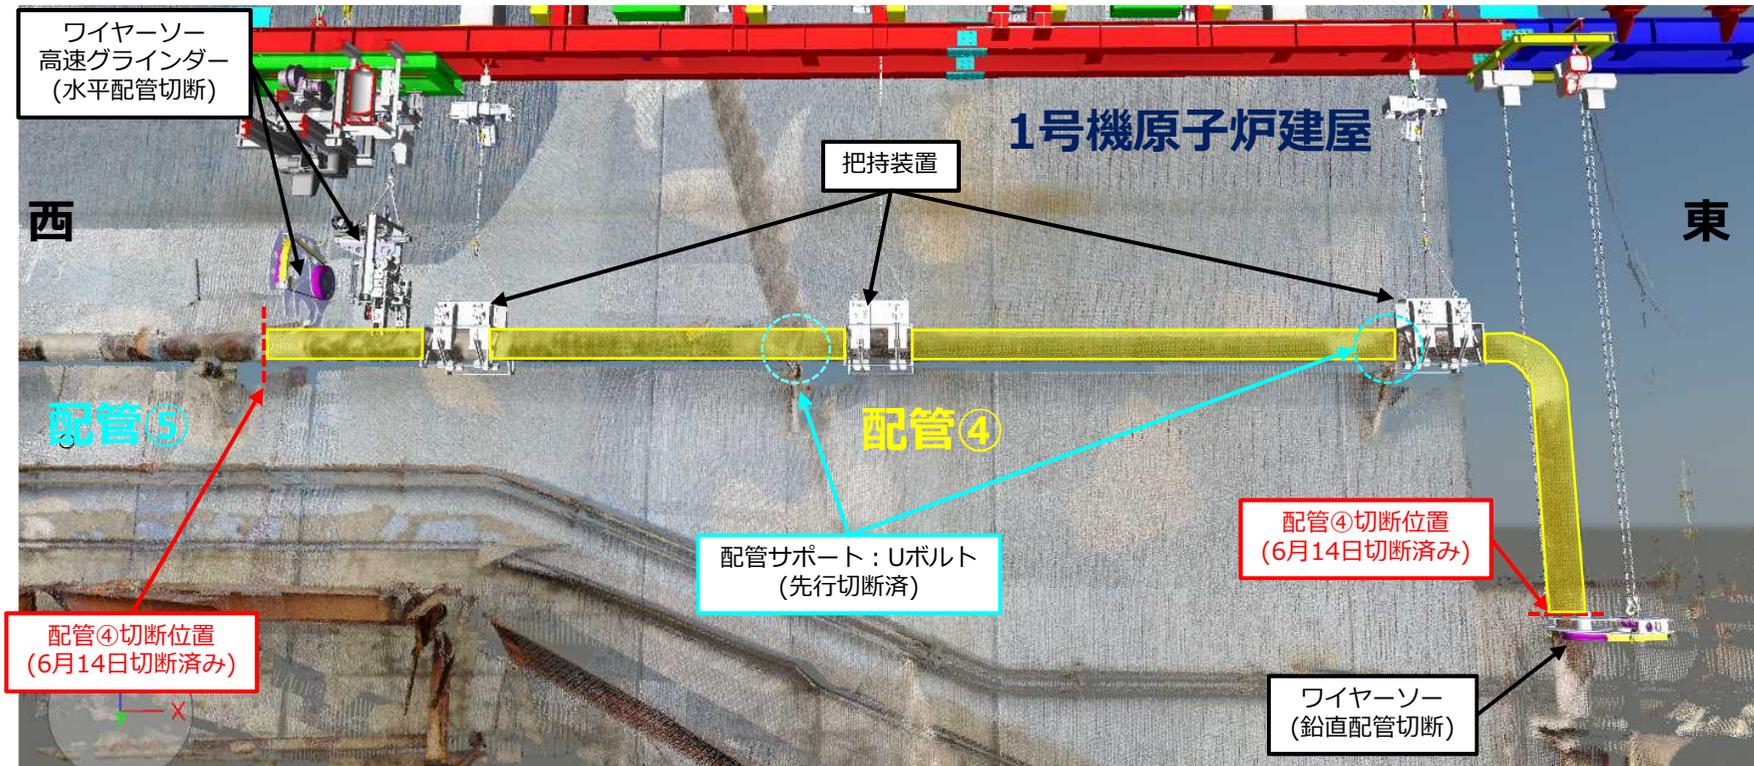
配管④：寄付き確認，切断及び仮置き作業状況

- 配管寄付き確認を実施し，結果良好。
- 鉛直配管配断，水平配管切断を実施し，噛み込み等のトラブルなく，完了。
- 切断した配管を地上の1号機R/B北側ヤードへ仮置き。
- なお，切断作業中の仮設・構内ダストモニタの値に有意な変動はなかった。

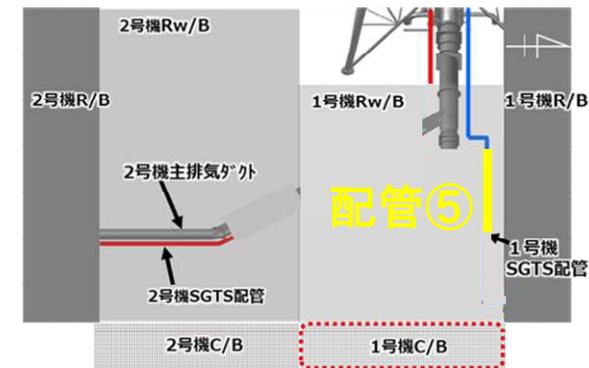
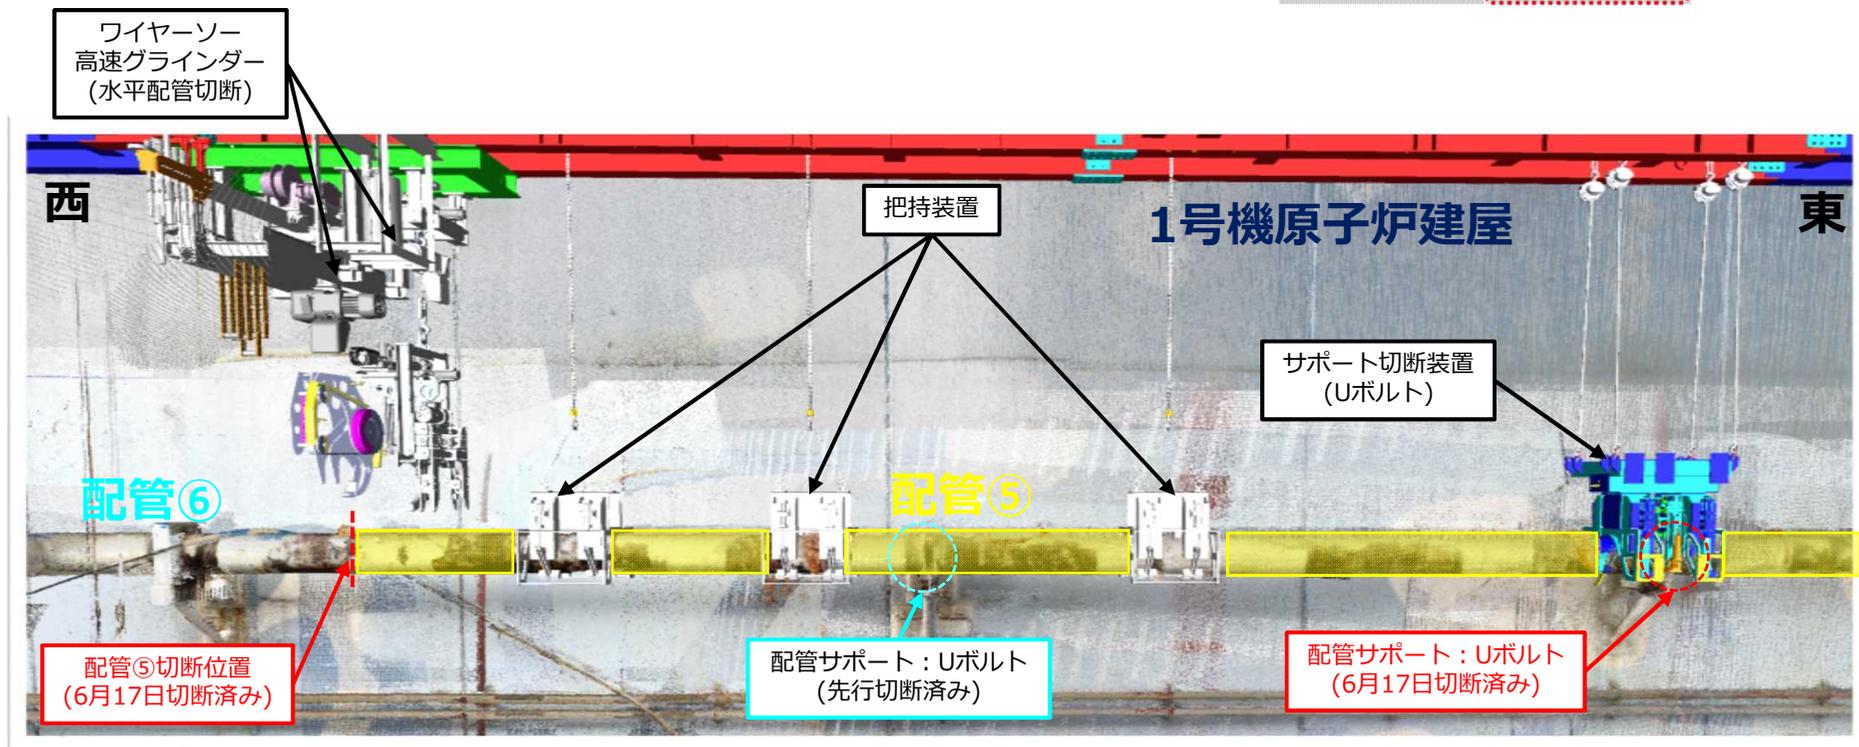
配管⑤：寄付き確認，切断及び仮置き作業状況

- 配管寄付き確認を実施し，結果良好。
- サポート切断(Uボルト)，水平配管切断を実施し，噛み込み等のトラブルなく，完了。
- 切断した配管を地上の1号機R/B北側ヤードへ仮置き。
- なお，切断作業中の仮設・構内ダストモニタの値に有意な変動はなかった。

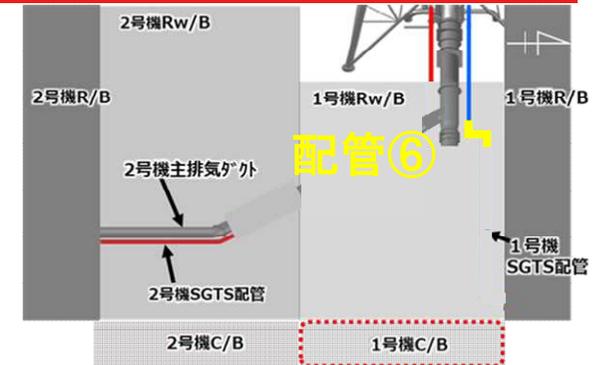
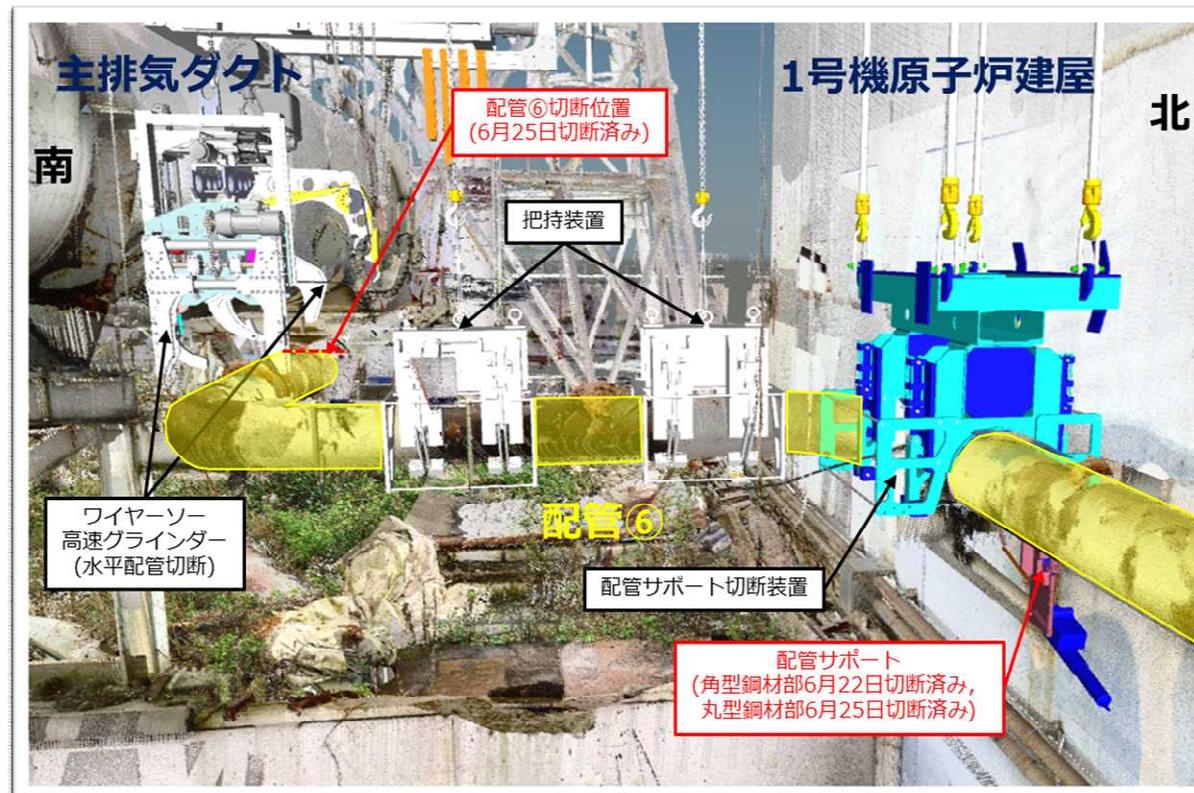
配管⑥：寄付き確認，切断及び仮置き作業状況

- 初回の寄付き確認時に，サポート切断の途中で，セイバーソーの刃がサポートに対し押しこめないことを確認。事前に定めた手順のとおり，機器の調整・消耗品の取替えを実施し良好。
- 再度寄付き確認を実施し，結果良好であったため，配管切断を実施。噛み込み等のトラブル無く，完了。
- 切断した配管を1号機T/B屋上へ仮置き。
- なお，切断作業中の仮設・構内ダストモニタの値に有意な変動はなかった。

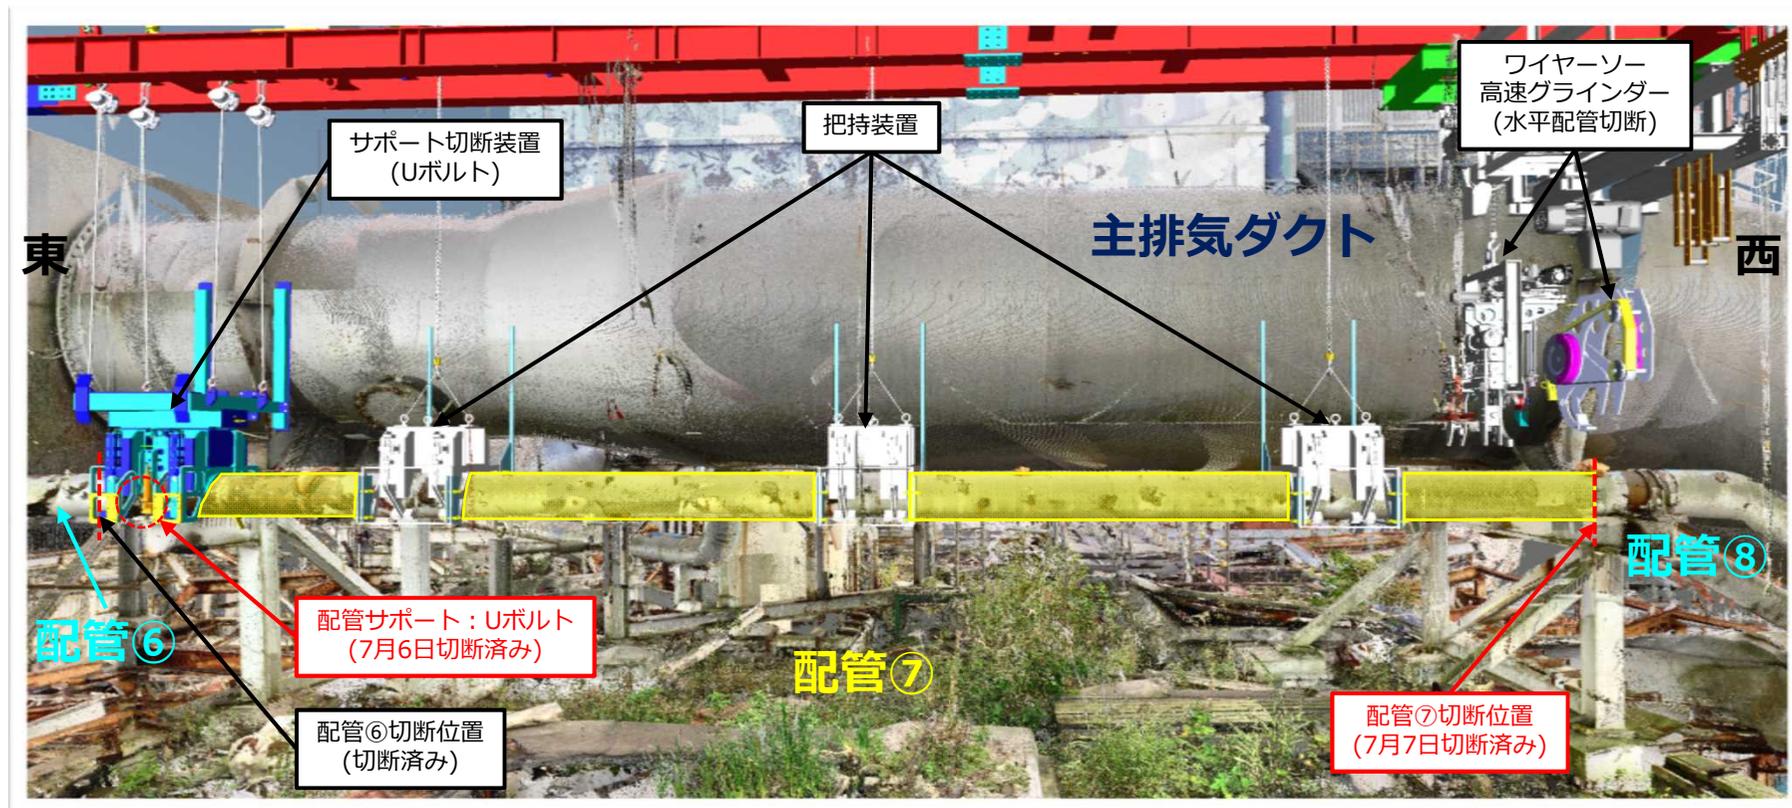
配管⑦：寄付き確認，切断及び仮置き作業状況

- 配管寄付き確認を実施し，結果良好。
- 配管サポート及び水平配管切断を実施し，噛み込み等のトラブルなく，完了。
- 切断した配管を1号機T/B屋上へ仮置き。
- なお，切断作業中の仮設・構内ダストモニタの値に有意な変動はなかった。

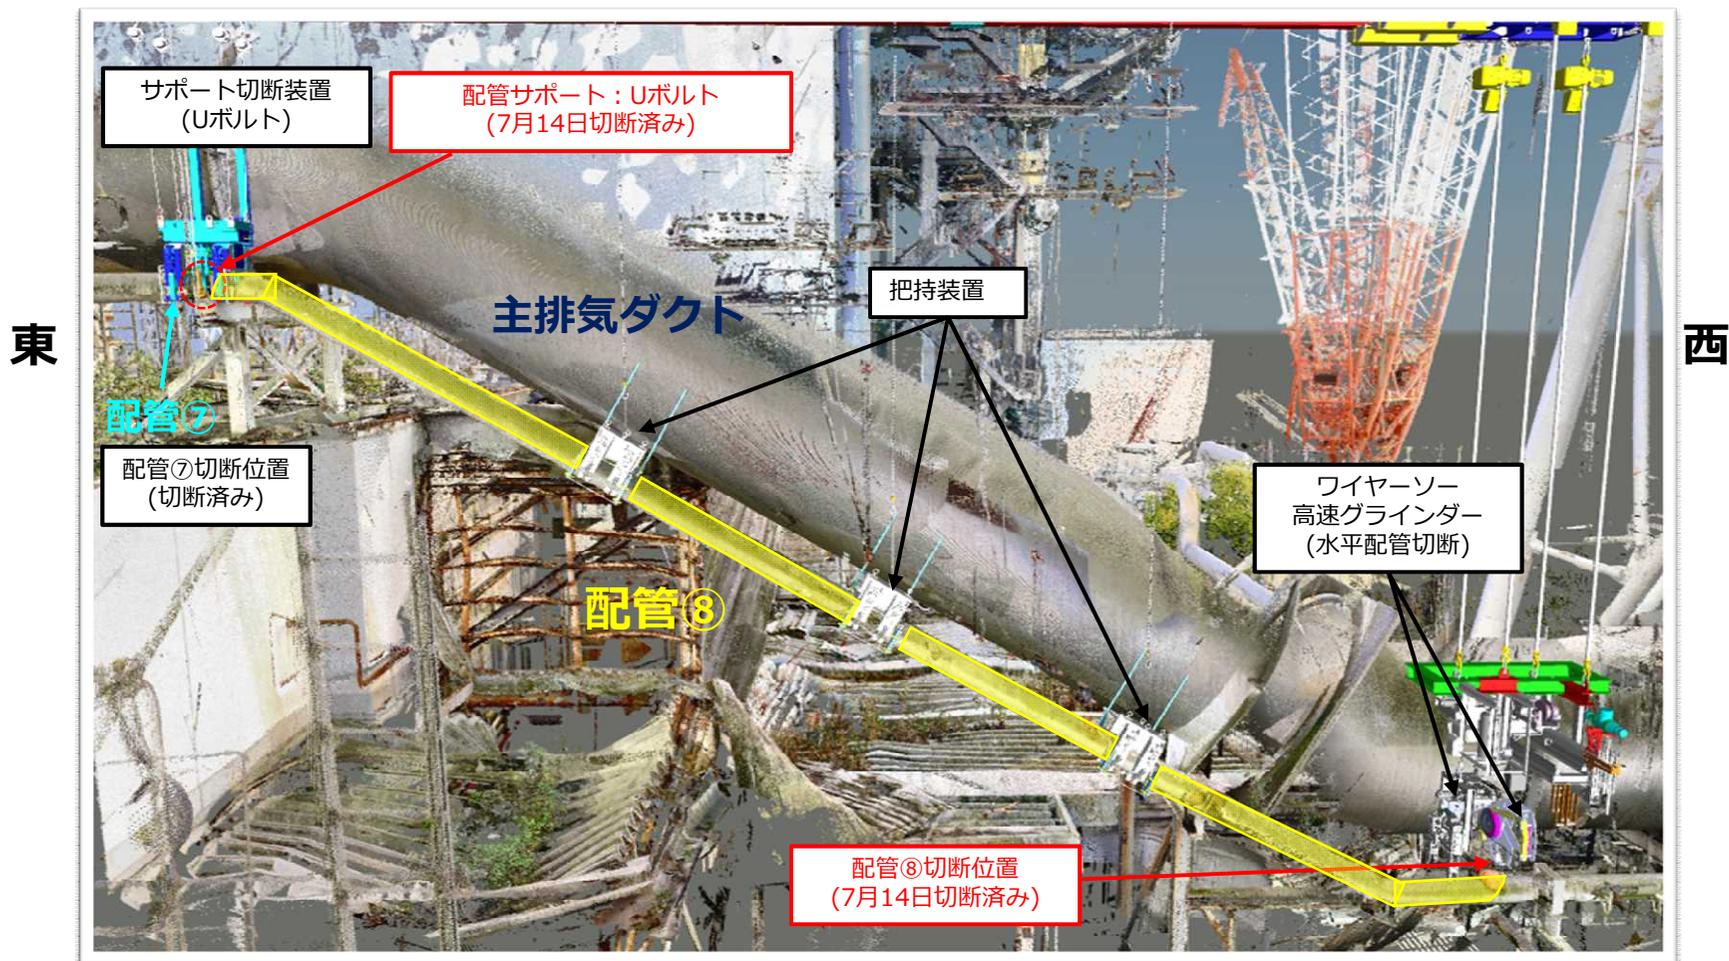
配管⑧ 寄付き確認，切断及び仮置き作業状況

- 配管寄付き確認を実施し，結果良好。
- 配管サポート及び水平配管切断を実施し，噛み込み等のトラブルなく，完了。
- 切断した配管を1号機T/B屋上へ仮置き。
- なお，切断作業中の仮設・構内ダストモニタの値に有意な変動はなかった。

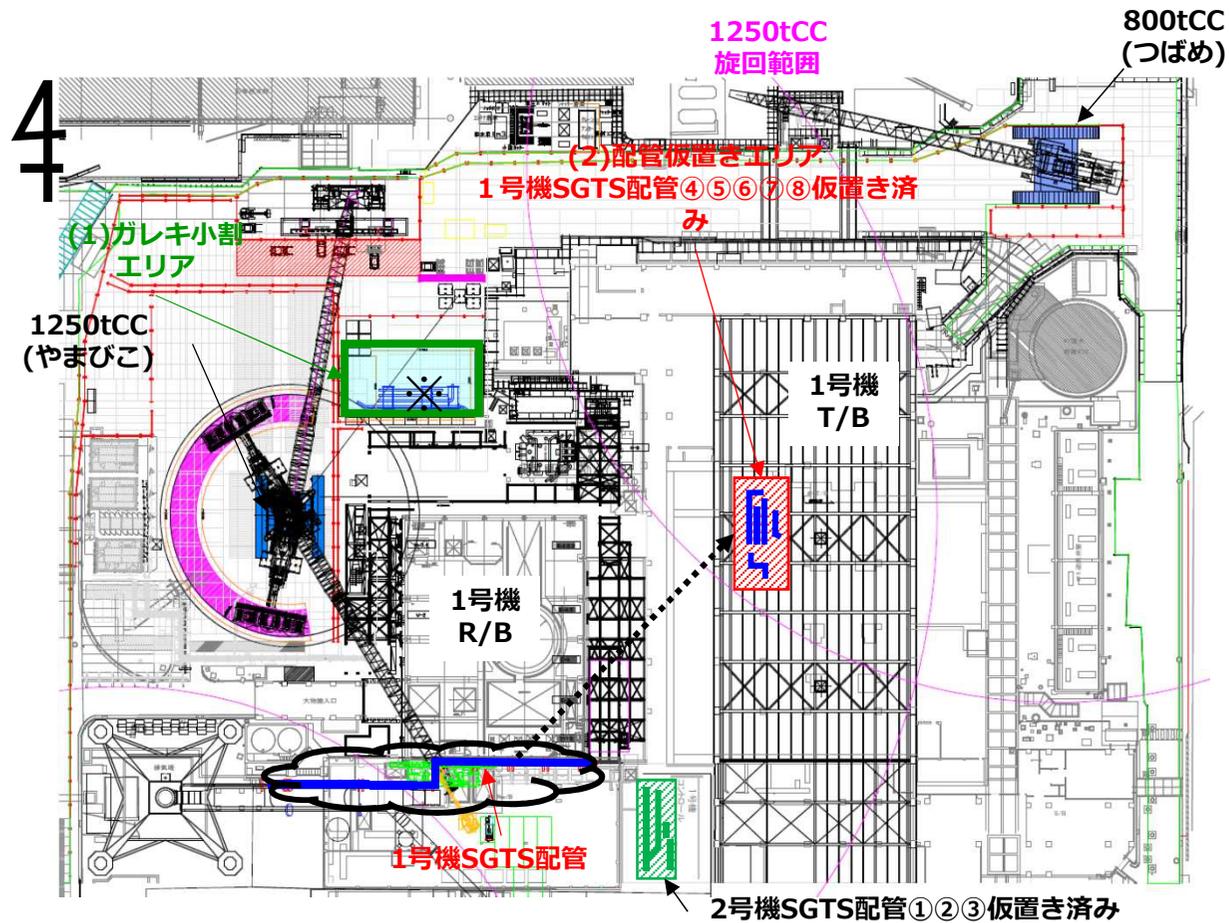
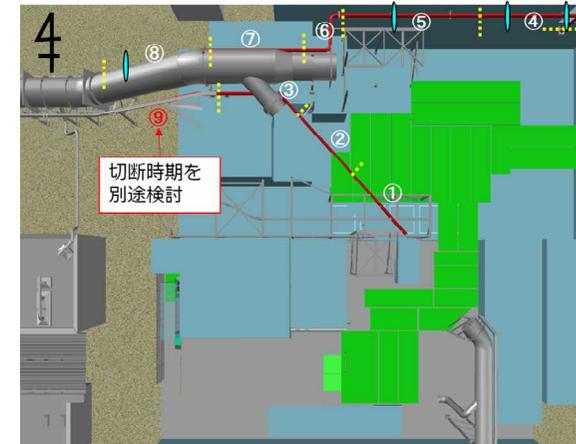
1号機SGTS配管の仮置き場所について

- 1号機SGTS配管は、大型カバー設置工事・Rw/Bガレキ解体工事との干渉、周辺エリアへの線量影響を考慮し、1号機T/B屋上に仮置きする。
- 対象の配管④⑤⑥⑦⑧について、1号機T/B屋上へ仮置き完了。(7月14日)

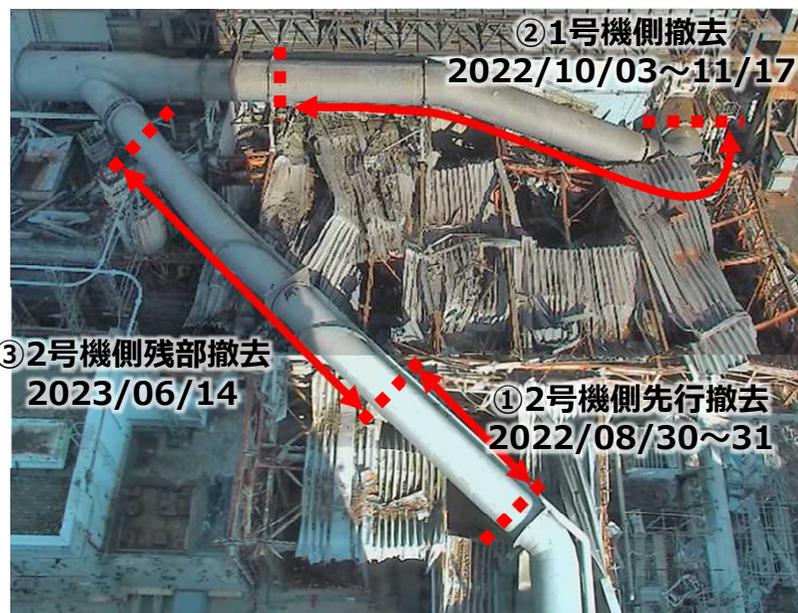
写真1：1/2号機Rw/B ガレキ撤去前

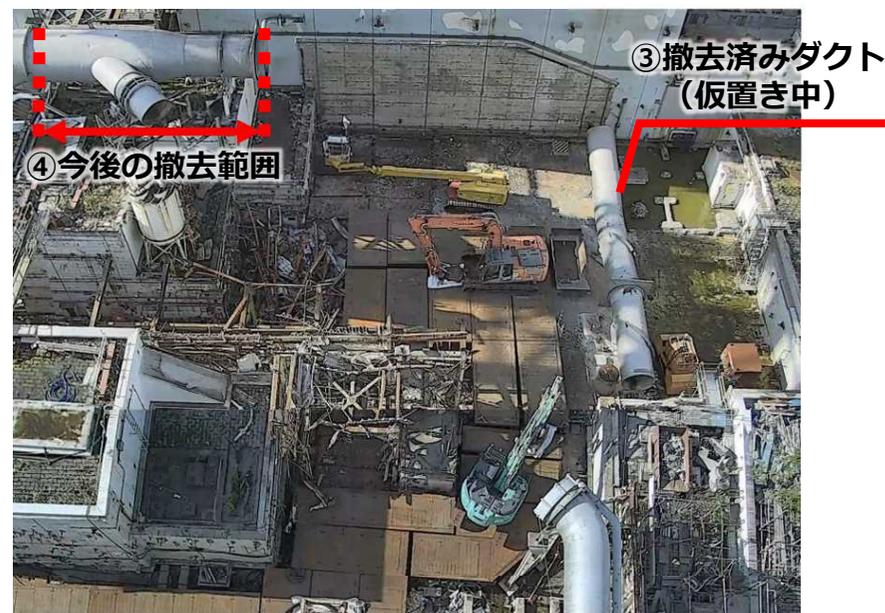
写真2：1/2号機Rw/B 現状
