令和5年8月10日

広島県三原市宮浦5丁目2番  
テクノス三原株式会社  
代表取締役社長 向田

放射性同位元素(イリジウム 192)線源を用いた非破壊検査実施時における放射線業務従事者の計画外被ばくについて

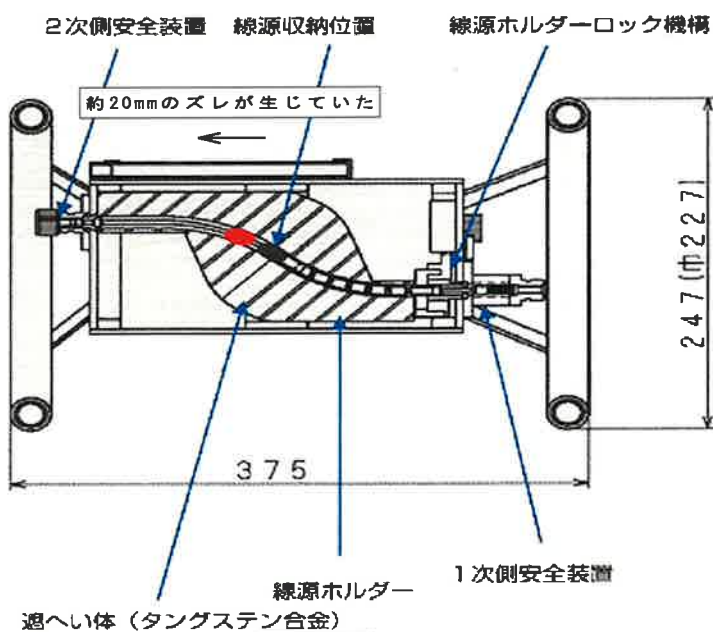
図2-B  
今回異常状態時

「従事者」Bが伝送管を脱着し2次側安全装置を挿入したが根元まで20mmくらいの所で止まり、挿入できなかったため(図2-B参照)

### (2)線源収納位置が正常位置ではなかった

A.リリースワイヤーの巻取りの確認不足

B.リリースワイヤーと線源ホルダーのねじ部の緩み

原因項目(2)-A,B (3),(4)に対する対策

- ① ガンマ線作業従事手順
- ② 模擬線源使用した緊急時処置訓練
- ③ 緊急時対応ノートを作成しコントローラ側へ設置する。
- ④ ガンマ線装置の構造、仕組みの教育
- ⑤ 伝送管と信号ケーブルを合体、固縛(スパイラルチューブを使用)

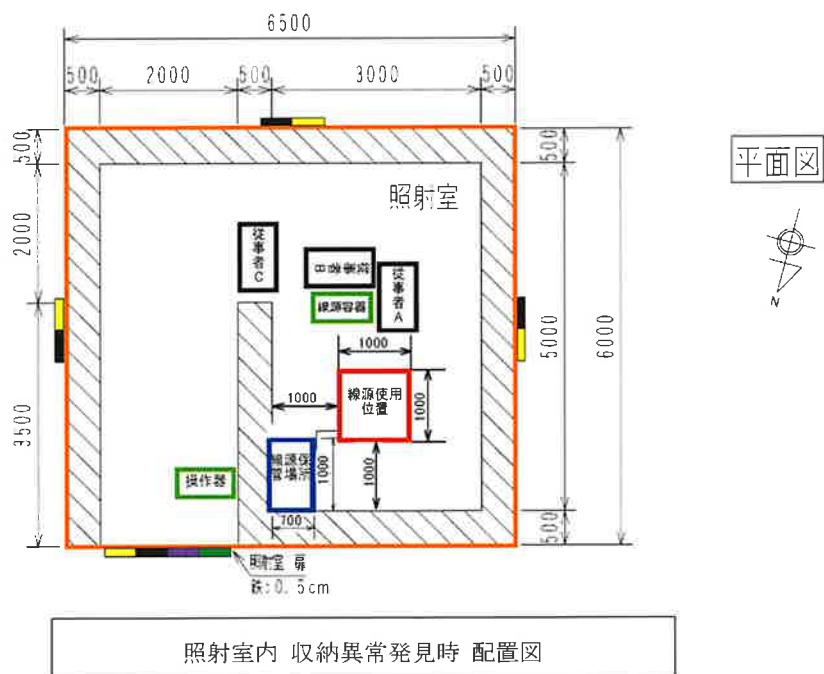
図 6

下記図に従事者配置、管理区域設定状況を示す。

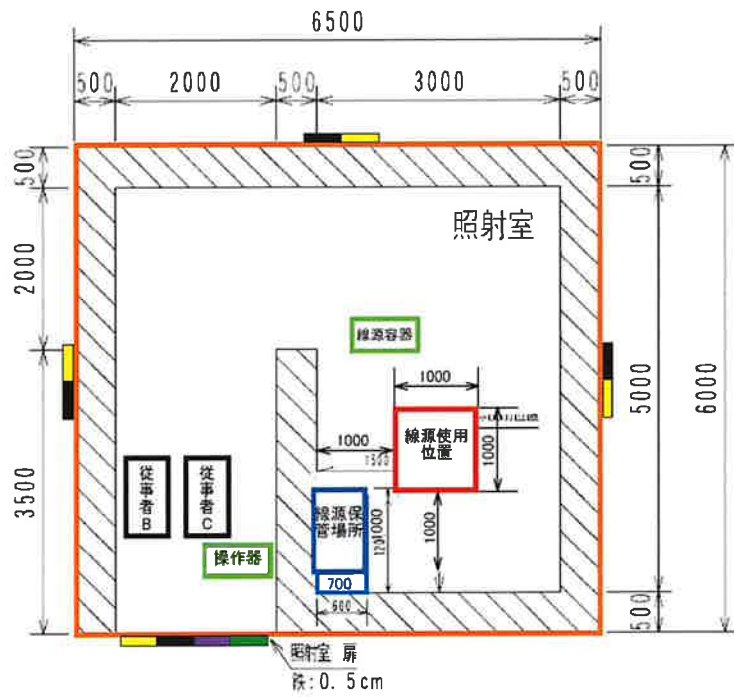
図 7

撮影準備が終わり図7の配置で「従事者」A指導の下、撮影を開始した。電離箱式サーベイメーターで線量測定を行い線量率が低線量(弊社放射線障害予防規定で定める $100\mu\text{Sv/h}$ 以下)だったことを確認した。照射時間:20秒 照射回数:30回 照射時における「従事者」B,Cの退避位置を図7に示す。

### (1)γ線照射中に照射室外に退避しなかった

A.照射室内のコンクリート内壁の陰に隠れれば基準値以上の被ばくはしないと思いついでいた。(「従事者」Cが電離箱式サーベイメーターで線量測定を行い線量率が、低線量( $100\mu\text{Sv/h}$ 以下)だったことを確認していた)

B.異常発生の際のγ線源直近位置での線量を確認していなかった。

原因項目(1)-A,B (3),(4)に対する対策

検査従事者対象に、再教育実施

- ① 放射線取扱方法
- ② ガンマ線作業従事手順
- ③ 電離箱、ポケット線量計取扱い方法
- ④ 模擬線源使用した緊急時処置訓練
- ⑤ 撮影配置(撮影位置を明記)
- ⑥ 写真付き、動画付きで見える形にする
- ⑦ 線量計測値表示モニターを照射室へ設置
- ⑧ 人員メンバー予定ボードに有資格者が見える形にする
- ⑨ ポケット線量計管理
