島根原子力発電所 2 号炉 審査資料	
資料番号	PLM-01 改 11
提出年月日	2023 年 3 月 30 日

島根原子力発電所 2 号炉 高経年化技術評価
(共通事項)

別紙 8. アクセスホールカバー取付溶接部のひびについて

タイトル	アクセスホールカバー取付溶接部のひびについて
説明	<p>平成 29 年 2 月に確認された島根 2 号機アクセスホールカバー取付溶接部のひび割れに関する事象概要、原因、対策および高経年化技術評価への反映について、以下に示す。</p> <p>1. 事象概要</p> <p>島根原子力発電所 2 号機の第 17 回定期事業者検査において、原子炉圧力容器（以下「RPV」という。）内の点検作業として、水中カメラを用いた目視点検（「BWR 炉内構造物点検評価ガイドライン[シュラウドサポート]」に基づく点検（MVT-1））を実施していたところ、1 箇所のアクセスホールカバー（以下「AHC」という。）取付溶接部にひびがあることを確認した。</p> <p>AHC の概要を図 1 に、AHC 取付溶接部で確認したひびを図 2 に示す。</p> <p>AHC 取付溶接部のひび発生事象の原因究明のため、AHC を EDM^{※1}によりシュラウドサポートプレート（以下「SSP」という。）から切断し、RPV 内から回収した後、定期事業者検査（炉心支持構造物検査（特別検査）のうち記録確認検査）を実施した。検査の結果、0°側 AHC 取付溶接部上面にひびが確認され、0°側および 180°側 AHC の EDM 切断面に線状指示模様が確認された。</p> <p>その後、回収した AHC を切断調査した結果、AHC 周方向ひびから分岐した AHC 径方向ひびは、AHC 取付溶接部から SSP バタリング溶接部を経て、SSP 母材まで進展していることを確認した。AHC 径方向のひびを図 3 に示す。</p> <p>※1：EDM（electrical discharge machining：放電加工） 電極と被加工物との間に短い周期で繰り返されるアーク放電によって、被加工物表面の一部を除去する機械加工の方法</p>

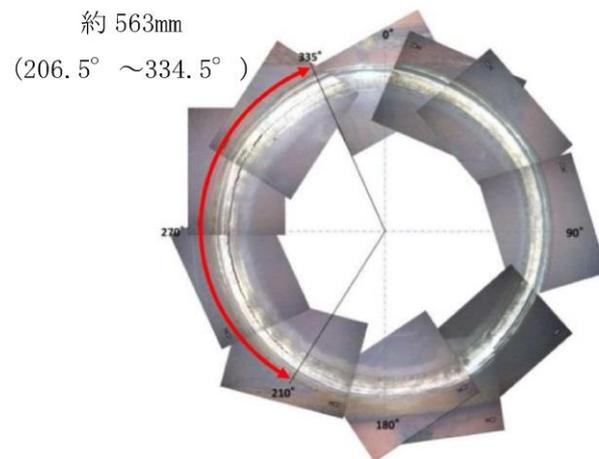
図2 AHC 取付溶接部に発生したひび

AHC 取付溶接部は、82 合金で施工されていることを確認した。また、すき間付試験において、N-Bar 値^{※2}が 12 以上の 82 合金であっても強加工した場合には、SCC が発生することが報告されている（添付参照）。原因調査の結果、「取付溶接部近傍の硬化」が材料因子に、「クレビス部内の水質悪化」が環境因子に、「取付溶接部近傍の引張残留応力」が応力因子に相当し、SCC 発生要因が重畳していたため、AHC 取付溶接部において、クレビス部を起点とし、周方向のひびが進展しやすい状況であったと判断した。

また、径方向のひびについては、その形状等により、周方向のひびが発生・進展する過程において、枝分れしたものと判断した。

ひびが生じた AHC を取り去り、相手側である SSP にひびがないことを確認したうえで、溶接部を有さない新規の AHC（ボルト締結式）への取替えを実施している。

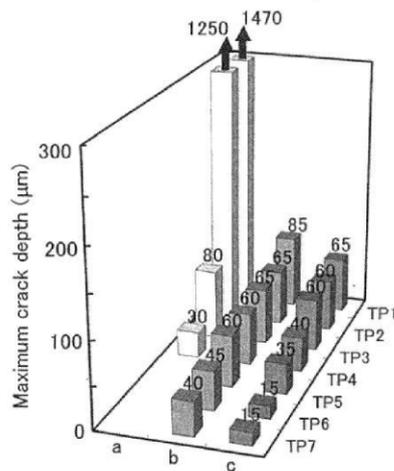
図 1-2 CBB 試験結果 (最大き裂深さ)
a : Alloy 182 Emery. 1000h
b : Alloy 82-2, Grinder, 1500h
c : Alloy 82-1, Grinder, 1500h
(TP-1~TP7 : 繰返し数, 棒グラフ上の数値 : 最大き裂深さ)

図 1 表面が硬化した 82 合金に対する CBB 試験により SCC が発生したラボ試験結果 [1]
(試験温度 288°C, 溶存酸素濃度 16ppm, 導電率 0.1 μ S/cm 未満, 引張ひずみ 1%,
試験治具と試験片の隙間 0.2mm※隙間内にはグラファイトワールを挟み込む)
