島根原子力発電所 2 号炉 審査資料	
資料番号	PLM-04 改 07
提出年月日	2023 年 3 月 23 日

島根原子力発電所 2 号炉 高経年化技術評価  
(照射誘起型応力腐食割れ)

補足説明資料

中国電力株式会社

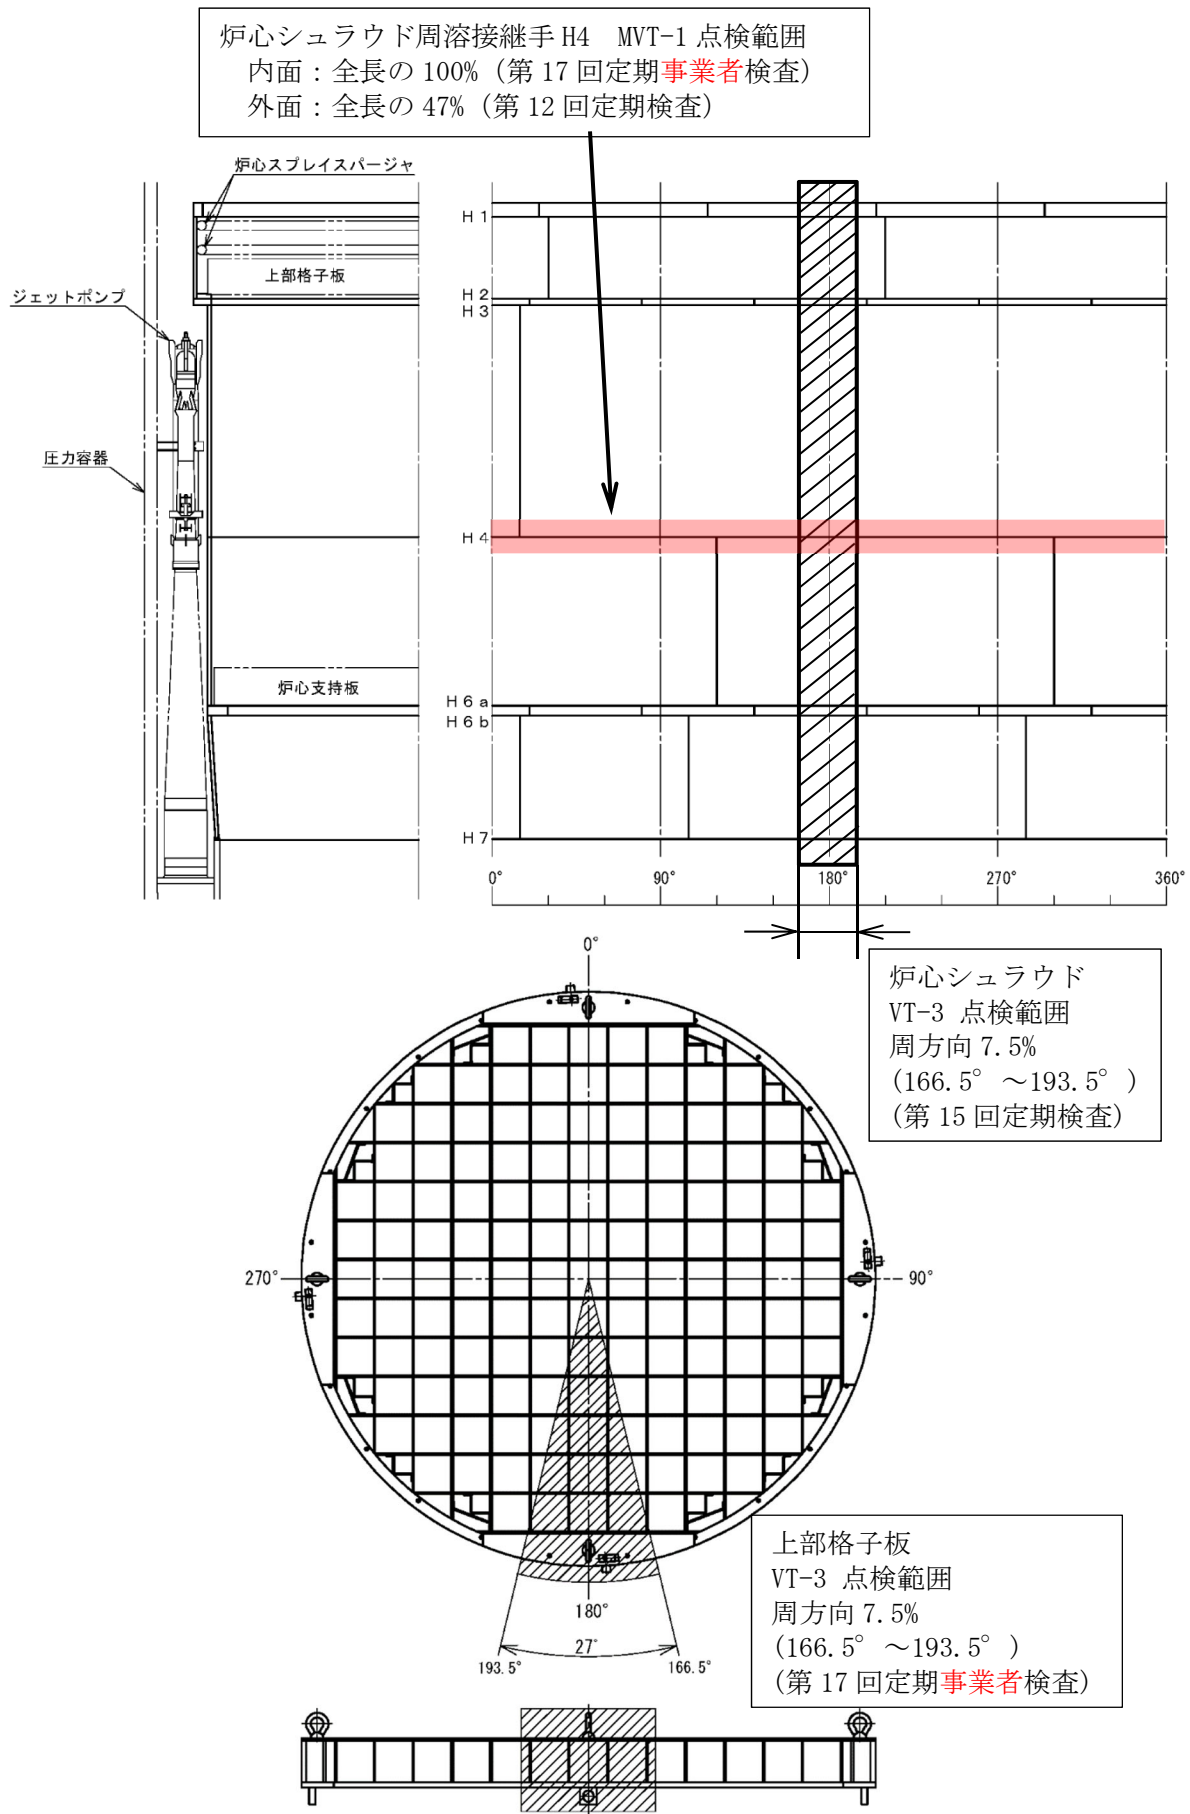
図 2 維持規格に基づく点検範囲概略図

炉内構造物（炉心シュラウド，上部格子板）については，定期的に水中カメラによる目視点検を実施しており，有意な欠陥は確認されていない。炉心シュラウドおよび上部格子板の点検内容を表4に示す。また，維持規格に基づく点検範囲の概略図を図2に，自主点検として実施している上部格子板グリッドプレートの点検範囲の概略図を図3に示す。

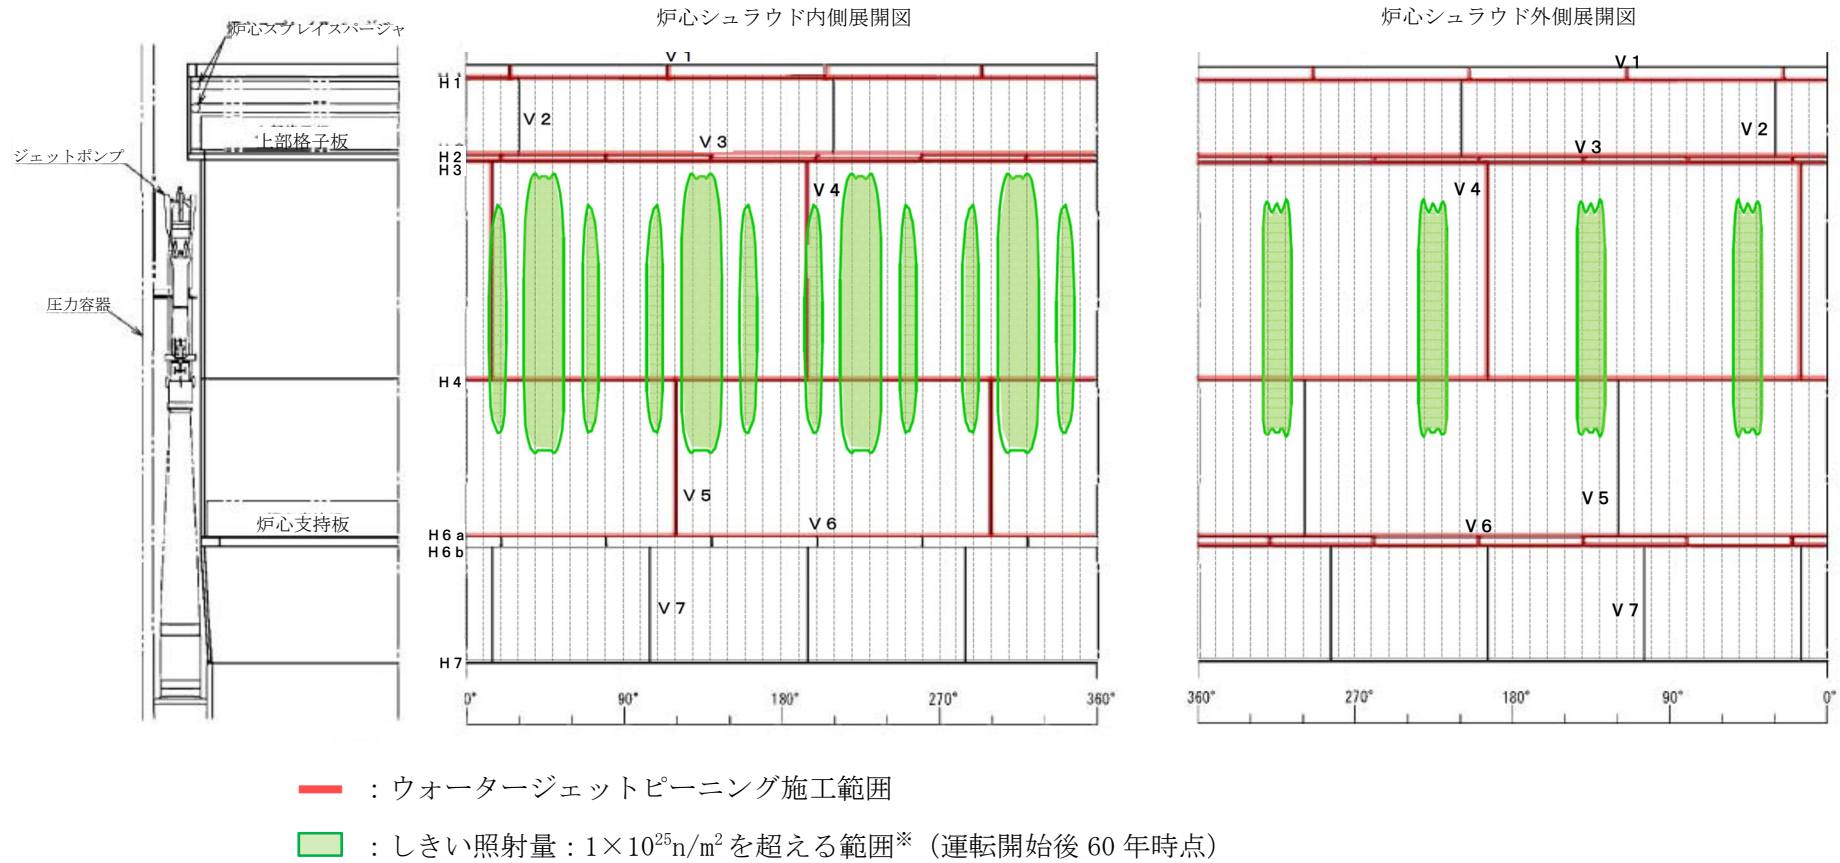
図4 炉心シュラウド 応力改善箇所概要図

※1：周溶接継手 H4 内外面等 図4 参照

※炉心シュラウド内側，外側それぞれの照射量を算出し，しきい照射量を超える範囲図を作成した。

注) H4 周溶接継手内外面のウォータージェットピーニングについては，全長の 100%を施工した。

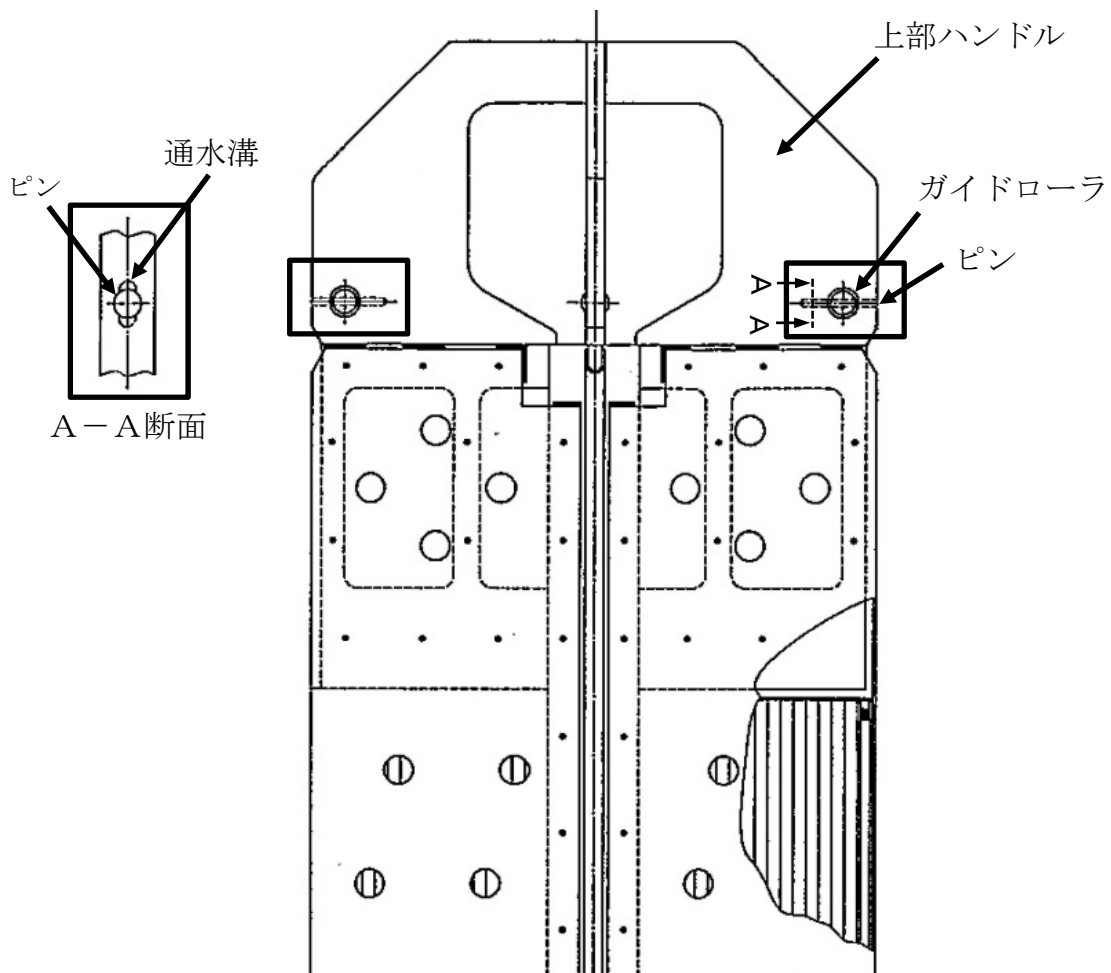
図 6 上部ハンドルガイドローラのピン穴長穴構造化

なお、他プラントにおいて、制御棒上部ハンドルローラ近傍に製造時の残存不純物と照射量蓄積の相乗効果により、照射誘起応力腐食割れと推定されるひびが発見されている。

その後、制御棒上部ハンドルローラピン穴を通水溝付ピン穴構造とした応力腐食割れ対策品に設計変更されており、島根2号炉においても第9回定期検査（2000年）以降の制御棒取替では、この応力腐食割れ対策品を採用している。

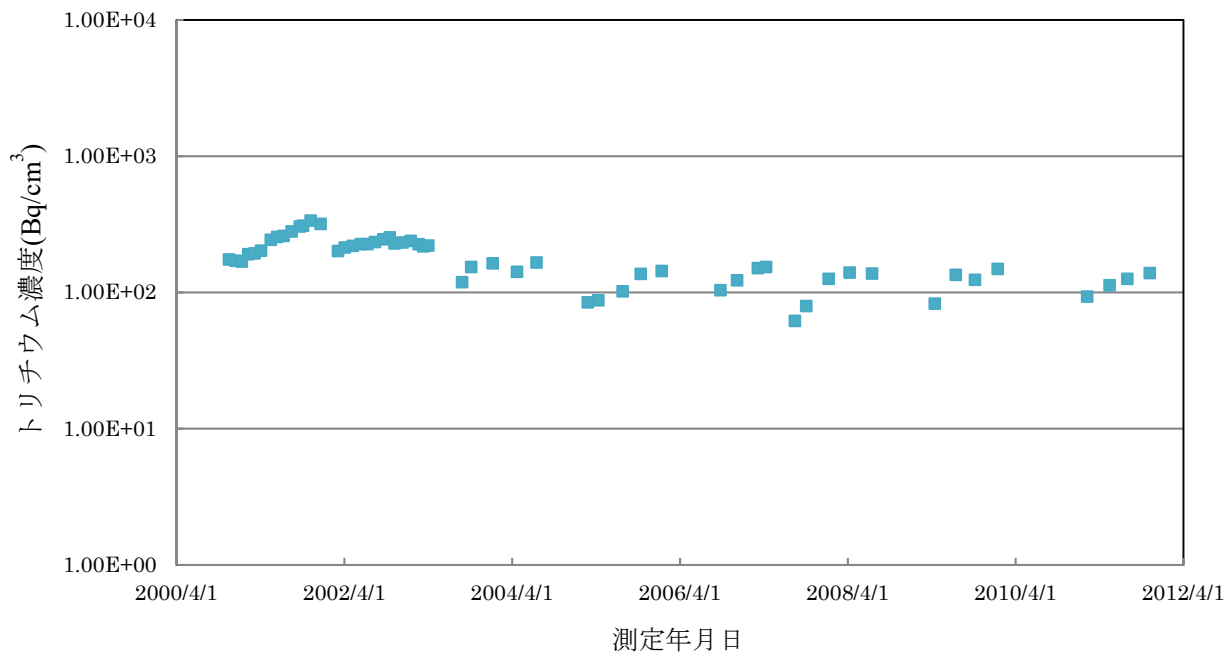
トリチウム濃度の急上昇はなく、制御材被覆管に照射誘起型応力腐食割れによるボロン・カーバイドの流出は生じていないと判断する。
