島根原子力発電所 2 号炉 審査資料	
資料番号	PLM-01 改 13
提出年月日	2023 年 6 月 6 日

島根原子力発電所 2 号炉 高経年化技術評価
(共通事項)

補足説明資料

2023 年 6 月 6 日
中国電力株式会社

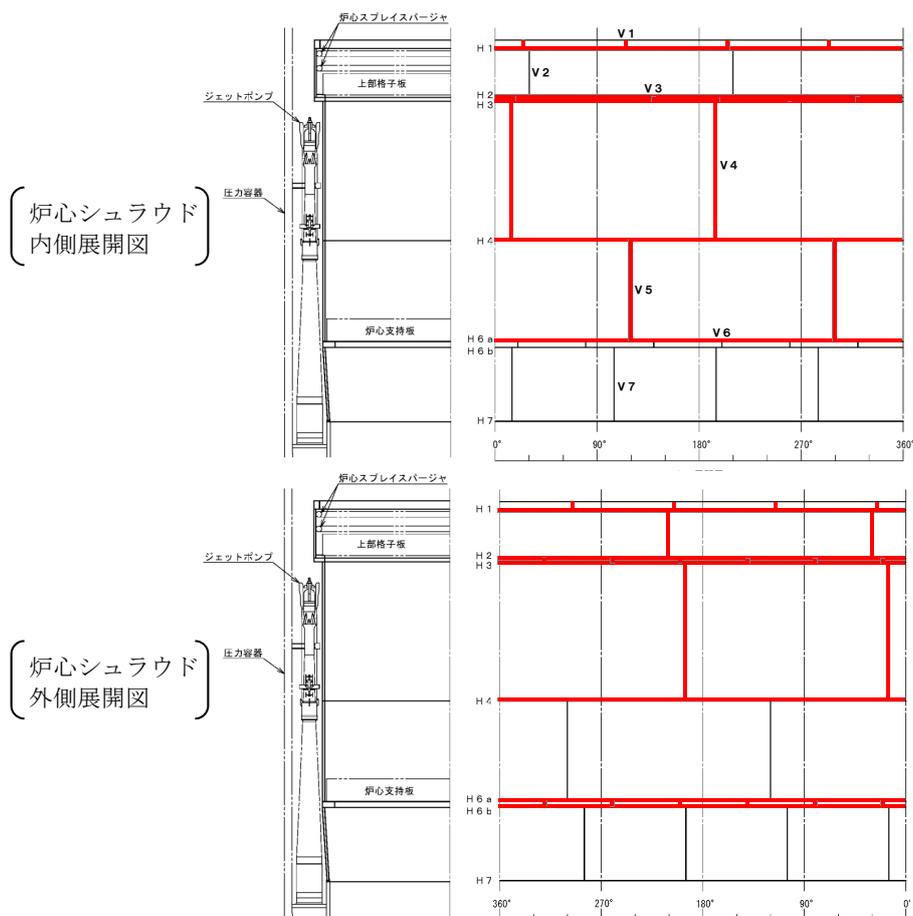
図1 ウォータージェットピーニングの施工範囲

なお、第 11 回定期検査（2003 年）において炉心シュラウド周溶接継手 H4 内面近傍に確認されたひびについては、第 12 回定期検査（2004 年）において研削によりひびを除去した後、研削加工面に対してウォータージェットピーニングを施工し、残留応力の改善を実施している。

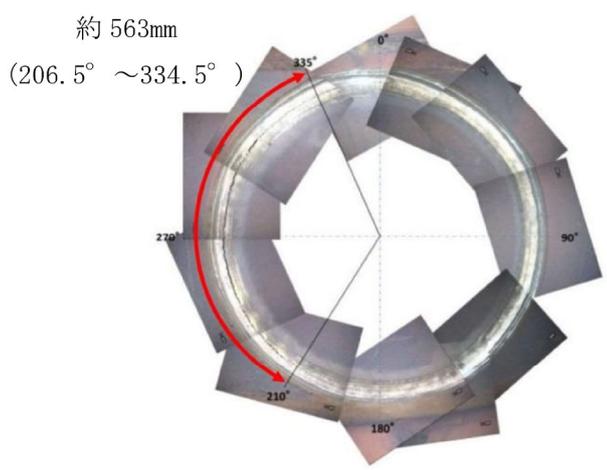
図2 AHC 取付溶接部に発生したひび

タイトル	アクセスホールカバー取付溶接部のひびについて
説明	<p>平成 29 年 2 月に確認された島根 2 号機アクセスホールカバー取付溶接部のひび割れに関する事象概要、原因、対策および高経年化技術評価への反映について、以下に示す。</p> <p>1. 事象概要</p> <p>島根原子力発電所 2 号機の第 17 回定期事業者検査において、原子炉圧力容器（以下「RPV」という。）内の点検作業として、水中カメラを用いた目視点検（「BWR 炉内構造物点検評価ガイドライン[シュラウドサポート]」に基づく点検（MVT-1））を実施していたところ、1 箇所のアクセスホールカバー（以下「AHC」という。）取付溶接部にひびがあることを確認した。</p> <p>AHC の概要を図 1 に、AHC 取付溶接部で確認したひびを図 2 に示す。</p> <p>AHC 取付溶接部のひび発生事象の原因究明のため、AHC を EDM^{※1}によりシュラウドサポートプレート（以下「SSP」という。）から切断し、RPV 内から回収した後、定期事業者検査（炉心支持構造物検査（特別検査）のうち記録確認検査）を実施した。検査の結果、0°側 AHC 取付溶接部上面にひびが確認され、0°側および 180°側 AHC の EDM 切断面に線状指示模様が確認された。</p> <p>その後、回収した AHC を切断調査した結果、AHC 周方向ひびから分岐した AHC 径方向ひびは、AHC 取付溶接部から SSP バタリング溶接部を経て、SSP 母材まで進展していることを確認した。AHC 径方向のひびを図 3 に示す。</p> <p>※1：EDM（electrical discharge machining：放電加工） 電極と被加工物との間に短い周期で繰り返されるアーク放電によって、被加工物表面の一部を除去する機械加工の方法</p>

AHC 取付溶接部のひび発生事象は、取付溶接部（クレビス）を起点とし「取付溶接部近傍の硬化」等を原因に発生した事象であり、再発防止策として溶接部を有さないボルト締結式に取替えを実施したことにより、再発することはなく、今後の健全性は維持できると考えられる。したがって、AHC 取付溶接部のひび発生事象は高経年化対策上着目すべき経年劣化事象ではなく、新たに評価に反映すべき事はない。

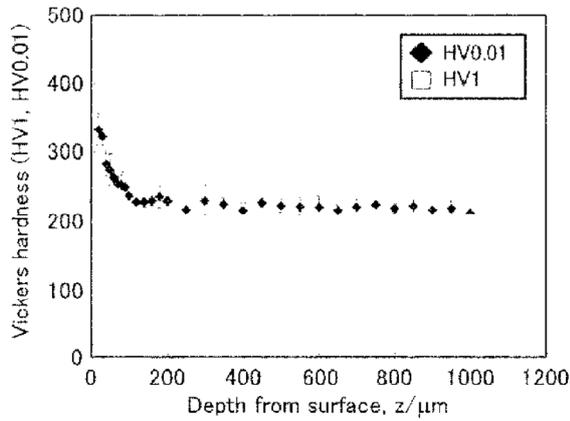
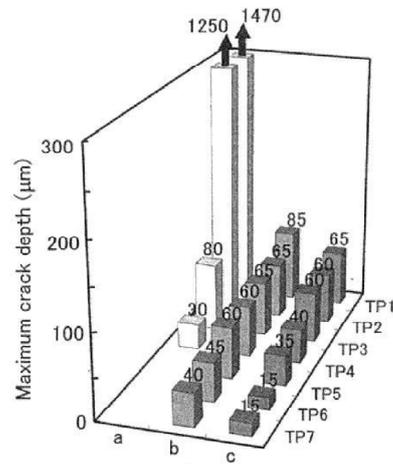
図 1 表面が硬化した 82 合金に対する CBB 試験により SCC が発生したラボ試験結果 [1]
(試験温度 288°C, 溶存酸素濃度 16ppm, 導電率 0.1 μ S/cm 未満, 引張ひずみ 1%,
試験治具と試験片の隙間 0.2mm※隙間内にはグラファイトウールを挟み込む)

Ni 基合金における隙間および硬化と耐 SCC 性の関係
