# PWR1次系ステンレス鋼配管粒界割れの 知見拡充に関する2022年度の検討状況について (亀裂発生メカニズム・亀裂有り健全性評価)

原子力エネルギー協議会  
(ATENA)

2023年 9月 5日

# PWR1次系ステンレス鋼配管粒界割れの概要

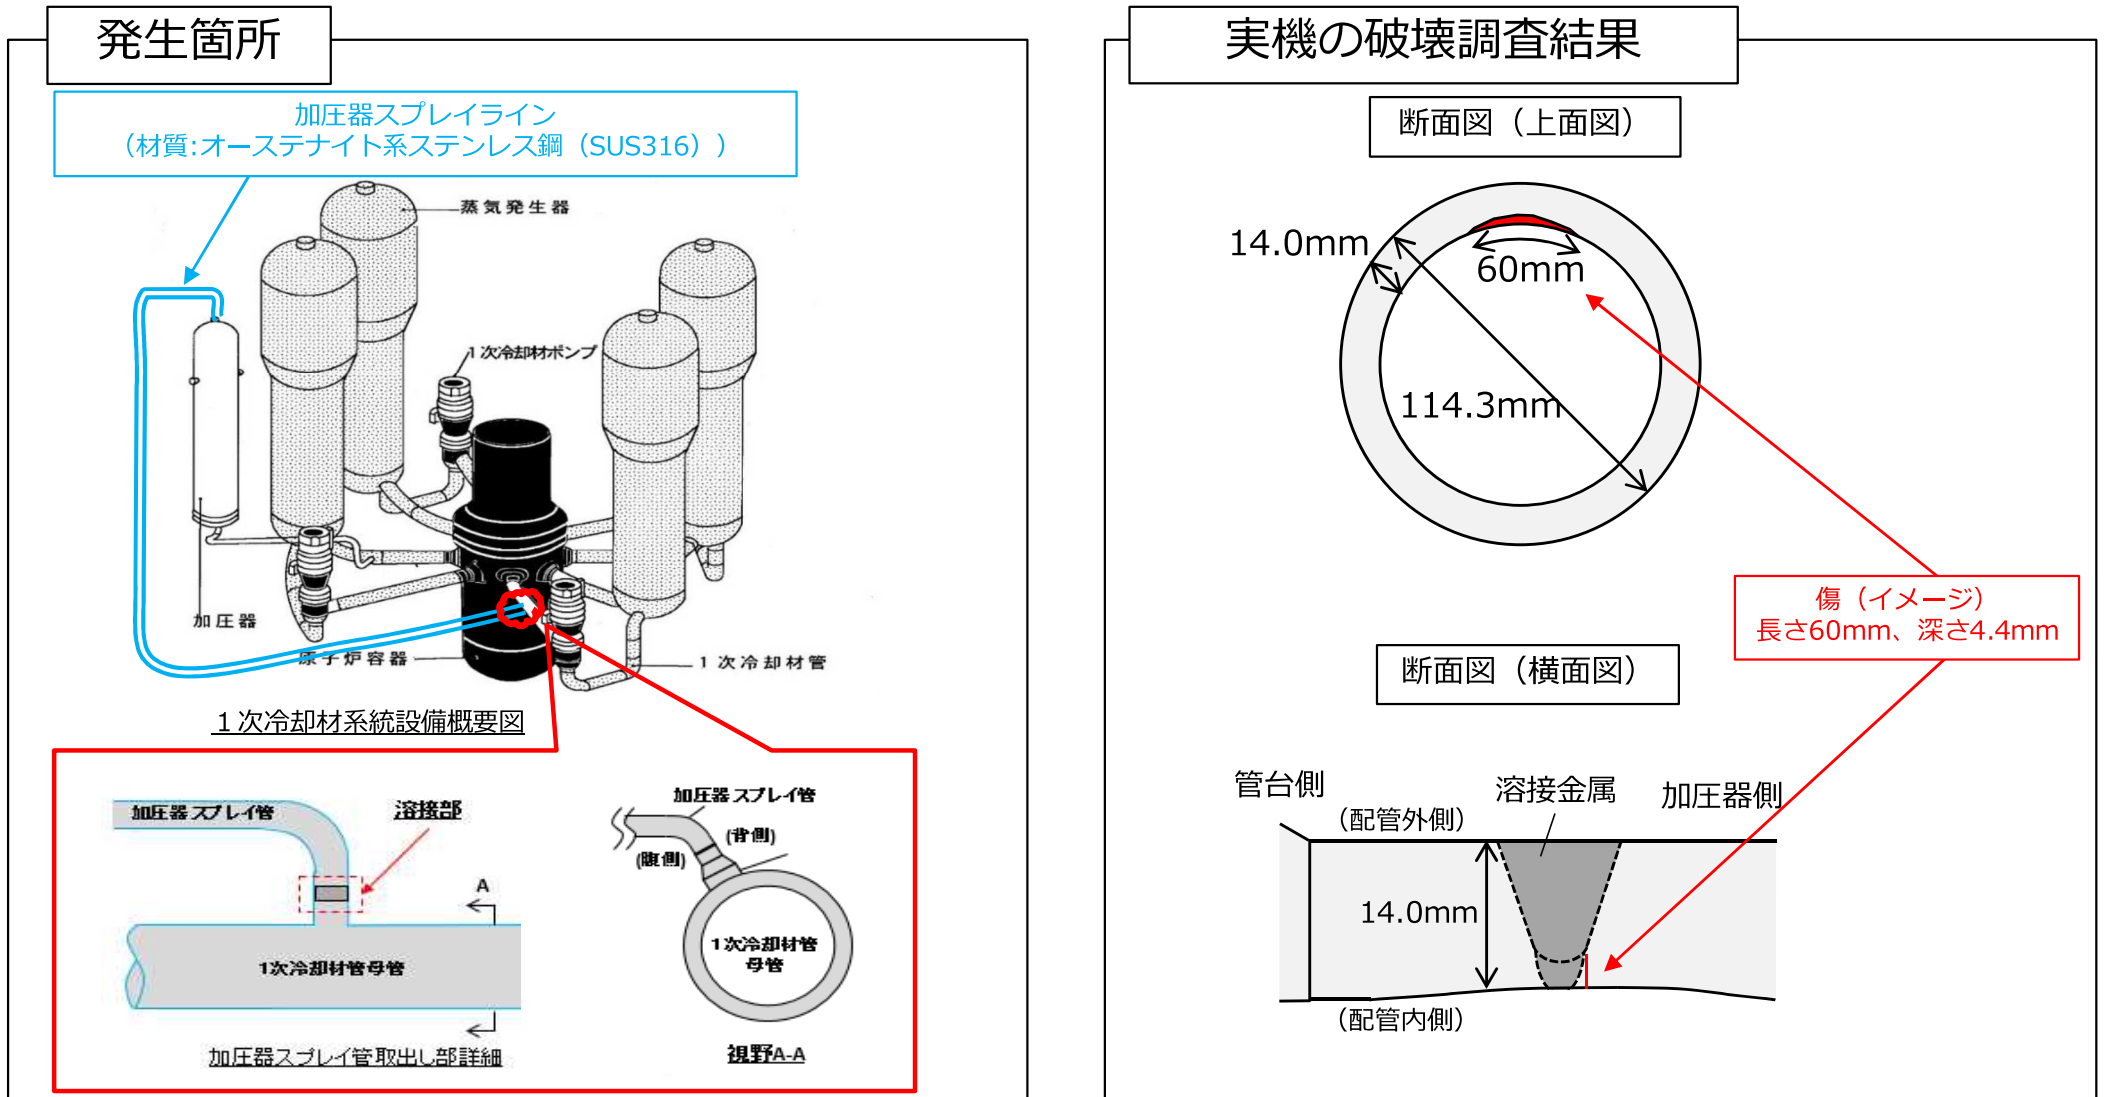
- 供用期間中検査 (ISI) にて、加圧器スプレイラインの1次冷却材管台と管継手 (エルボ部) の配管溶接部に有意な指示が認められた。その後の破壊調査により、**溶接熱影響部にて長さ60mm、深さ4.4mmの亀裂**があることが明らかとなった。

- 過大な溶接入熱と、管台-エルボ部の剛性の影響が重畳し、表層近傍において特異な硬化と応力が影響したことにより割れが発生と推定。

- また、**亀裂進展**に対しては、硬化したオーステナイト系ステンレス鋼の割れが進展する既存知見と合致しており、**粒界型SCC**と推定。

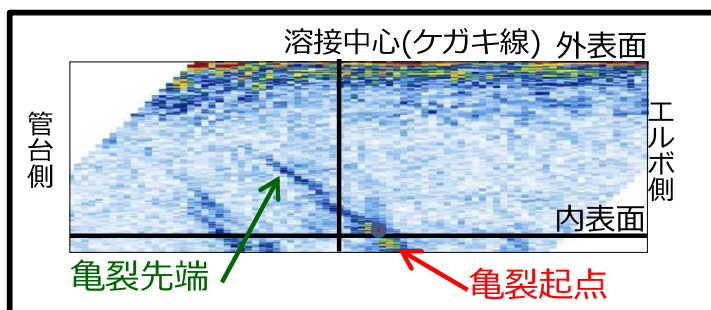
現地フェーズドレイUT結果

現地フェーズドレイUTでは、亀裂はエルボ側から管台側の方向に進展していると推定

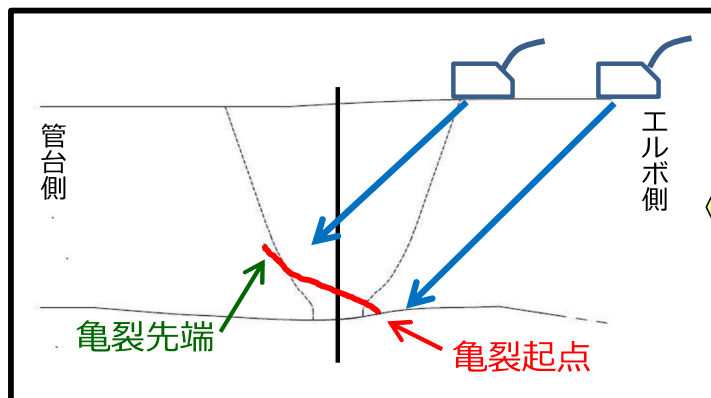
現地フェーズドレイUT結果より推定した亀裂性状

- 超音波探傷検査による非破壊試験で、亀裂の深さについては適切に評価。
  - 亀裂はエルボ側から管台側の方向に溶接部を進展していると推定したが、破壊調査の結果、亀裂はエルボ側母材の溶接部境界で板厚方向に進展していた
- ⇒ **ATENAとして、亀裂性状の誤認に対する検討が必要であると認識。**

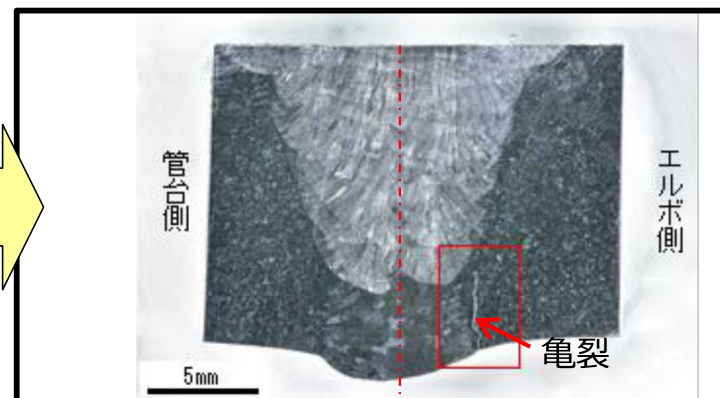
断面マクロ組織観察結果

亀裂プロファイル	現地UT結果	破壊調査結果
亀裂深さ	4.6mm	4.4mm

破壊調査の結果、亀裂は板厚方向に進展していた

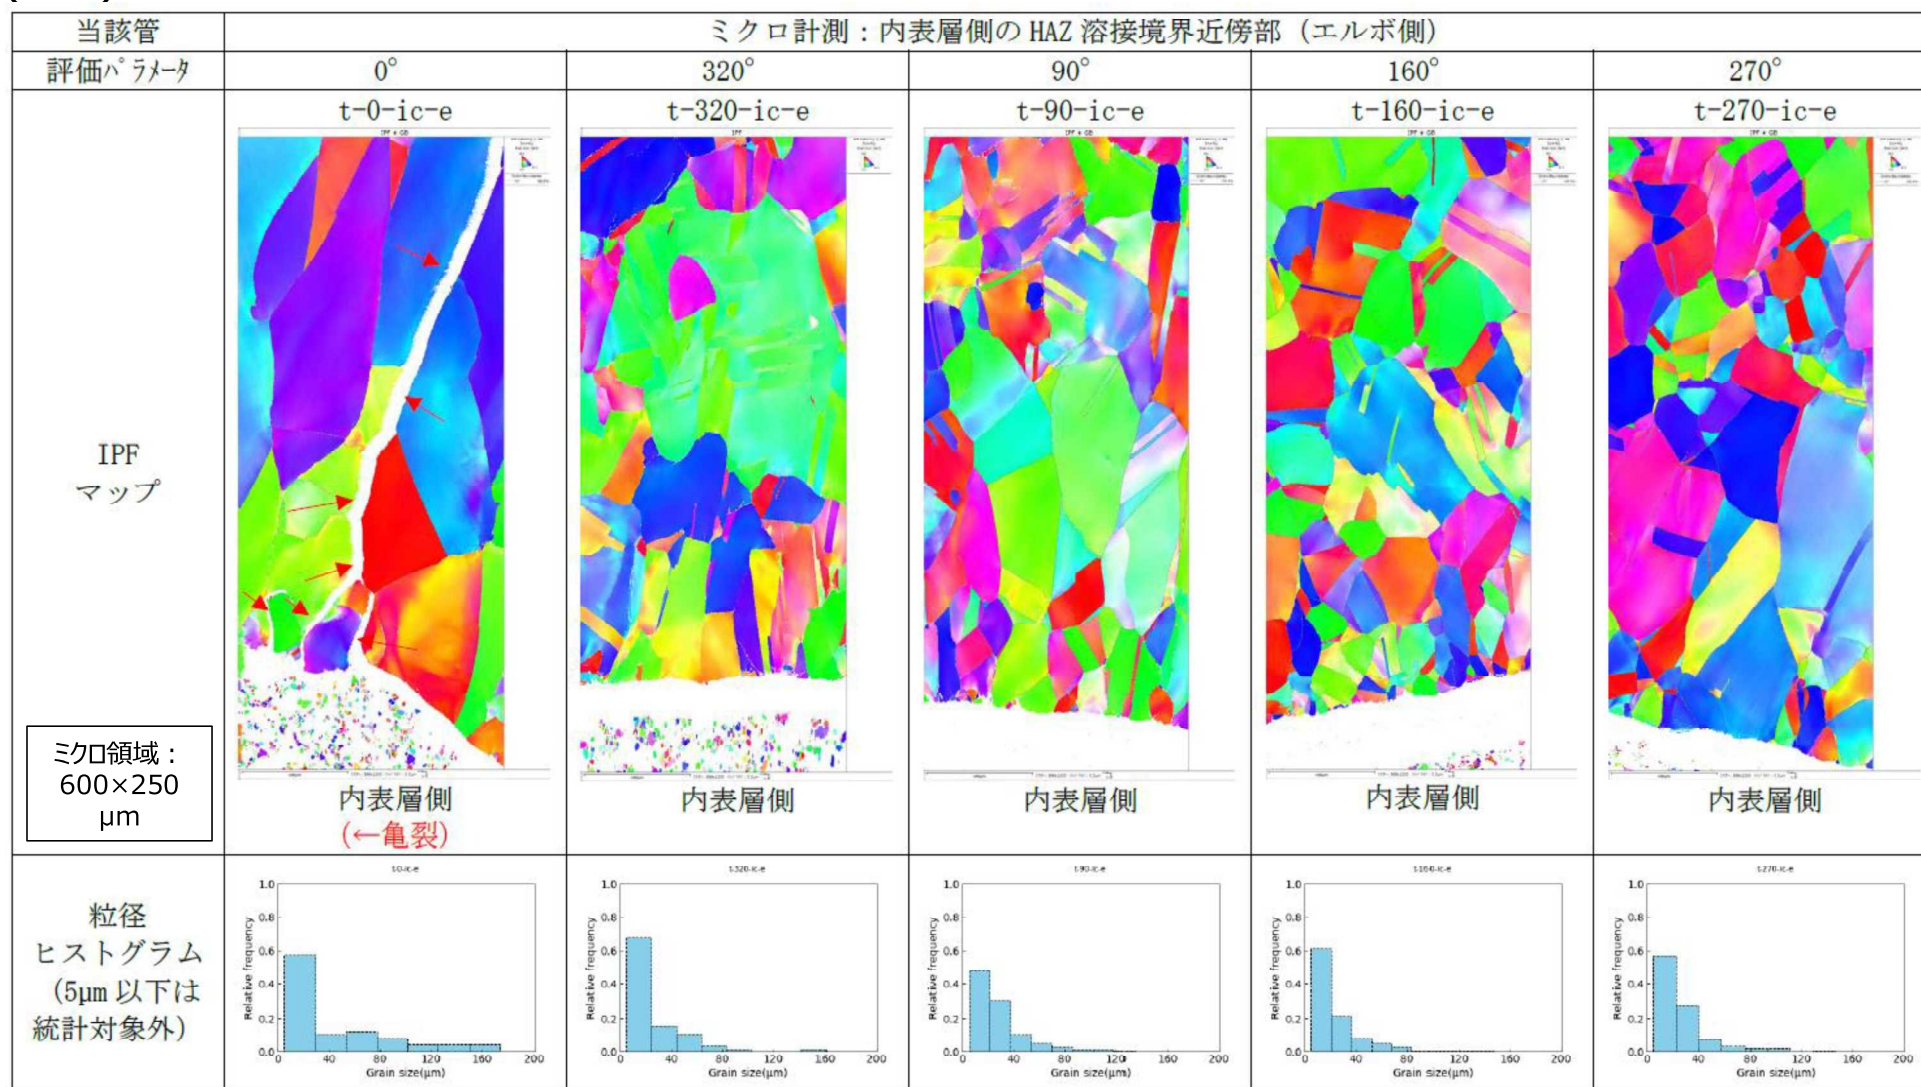
- 当該管 (160°断面を除く) の内表層側のHAZ割れ周辺部 (エルボ側) では、板厚内部に進むにつれて100μm以上の比較的粗大な結晶粒であり、0°断面が他に比べて粗大化が大きく特異であった。

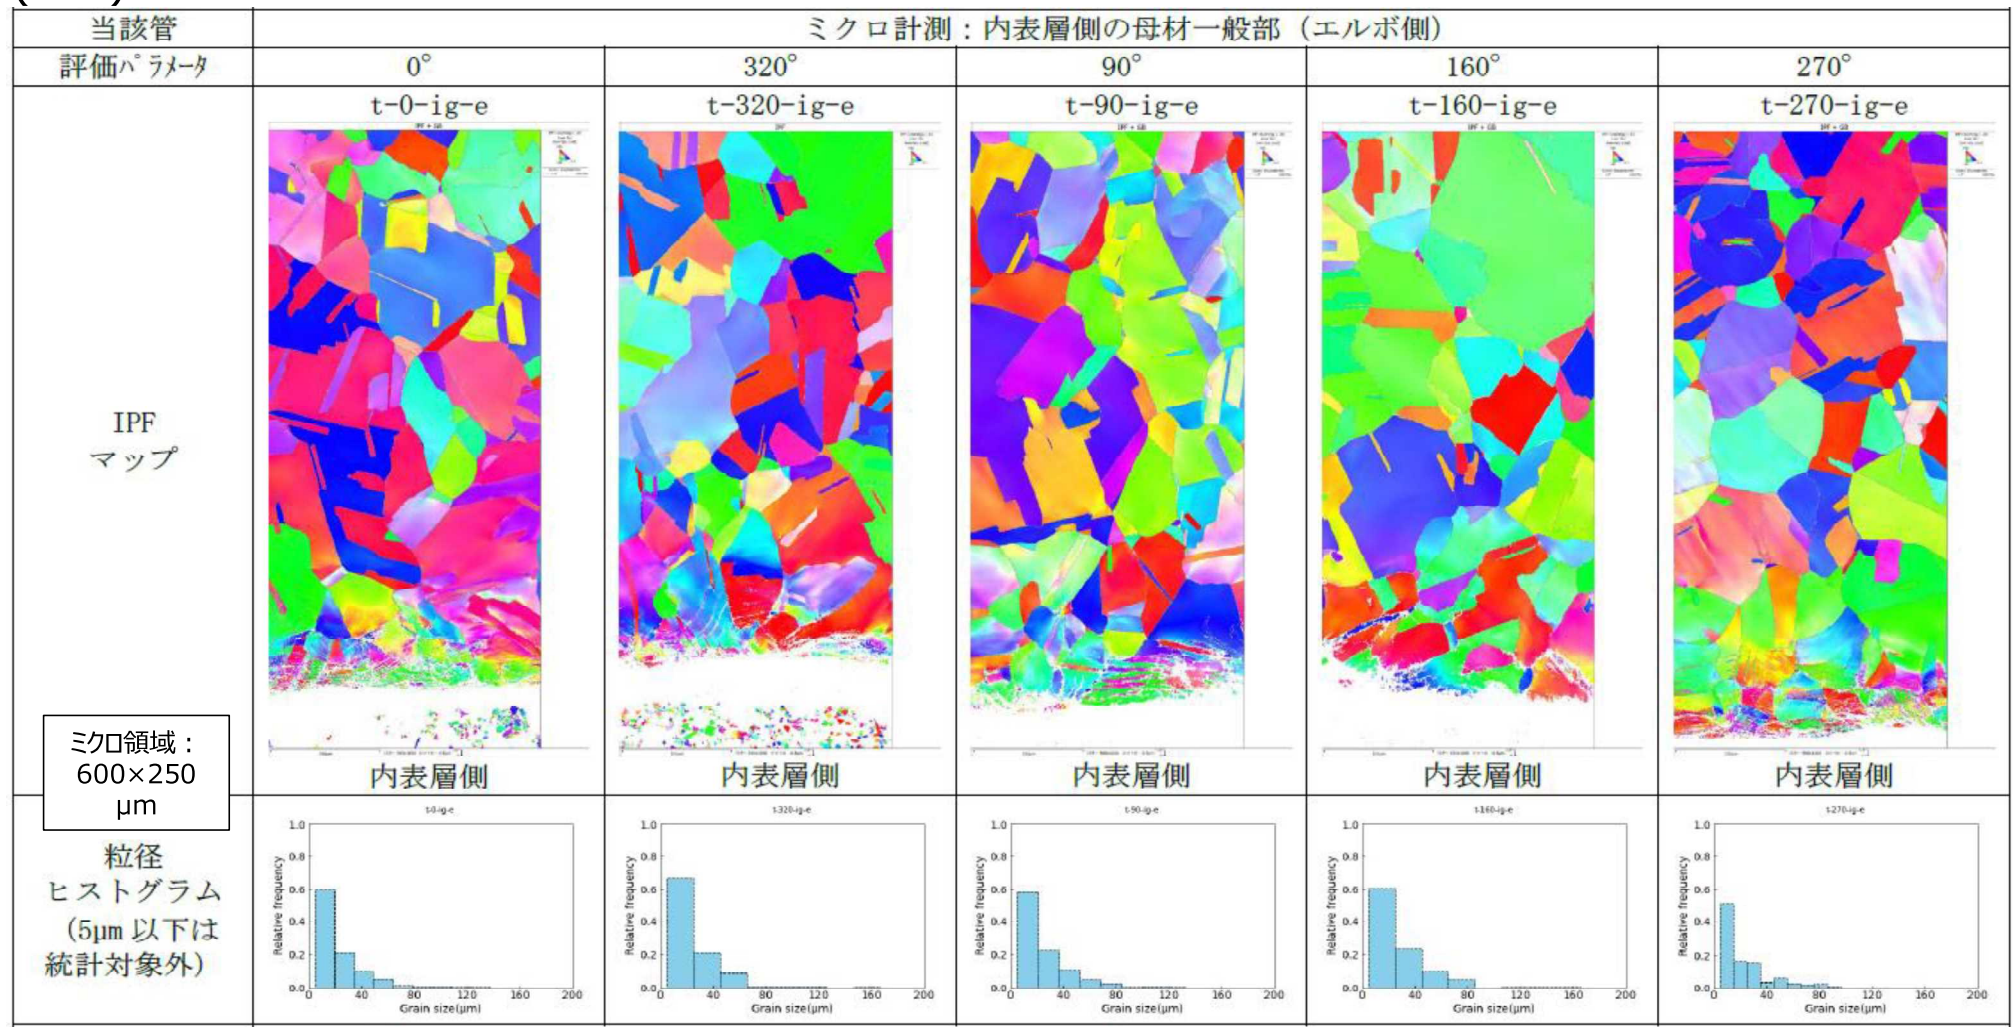
- 当該管のエルボ側一般部では、内表層側でシンニング加工の影響と思われる結晶粒が大きく崩れた領域 (50~100μm幅)であったが0°エルボ側HAZのような亀裂は認められなかった。また、板厚内部に進むにつれて、比較的均一な結晶粒 (100μm以下) であった。

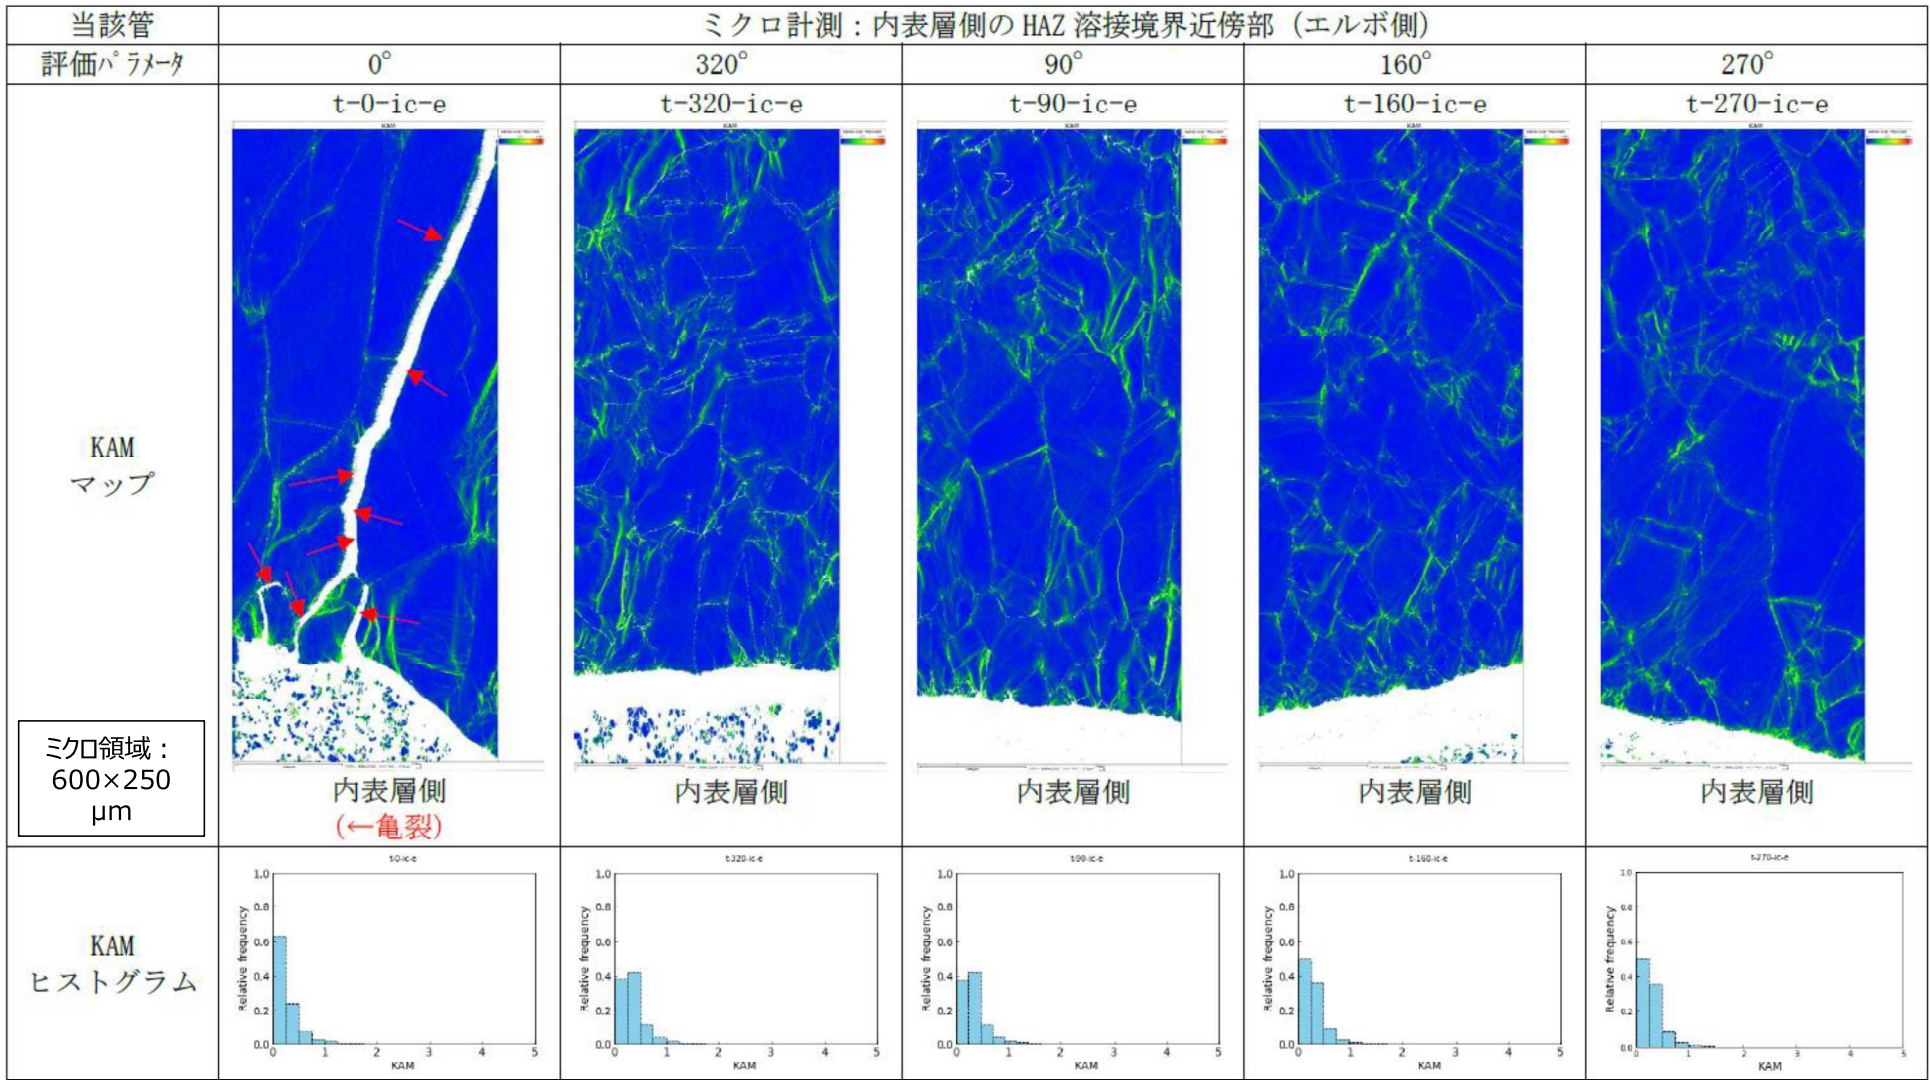
- 当該管のエルボ側HAZ周辺部では、内表層近傍で高KAM値であった。
- 0°断面には亀裂が認められており、他に比べて内表層側で高KAM値の結晶粒界が顕著であった。

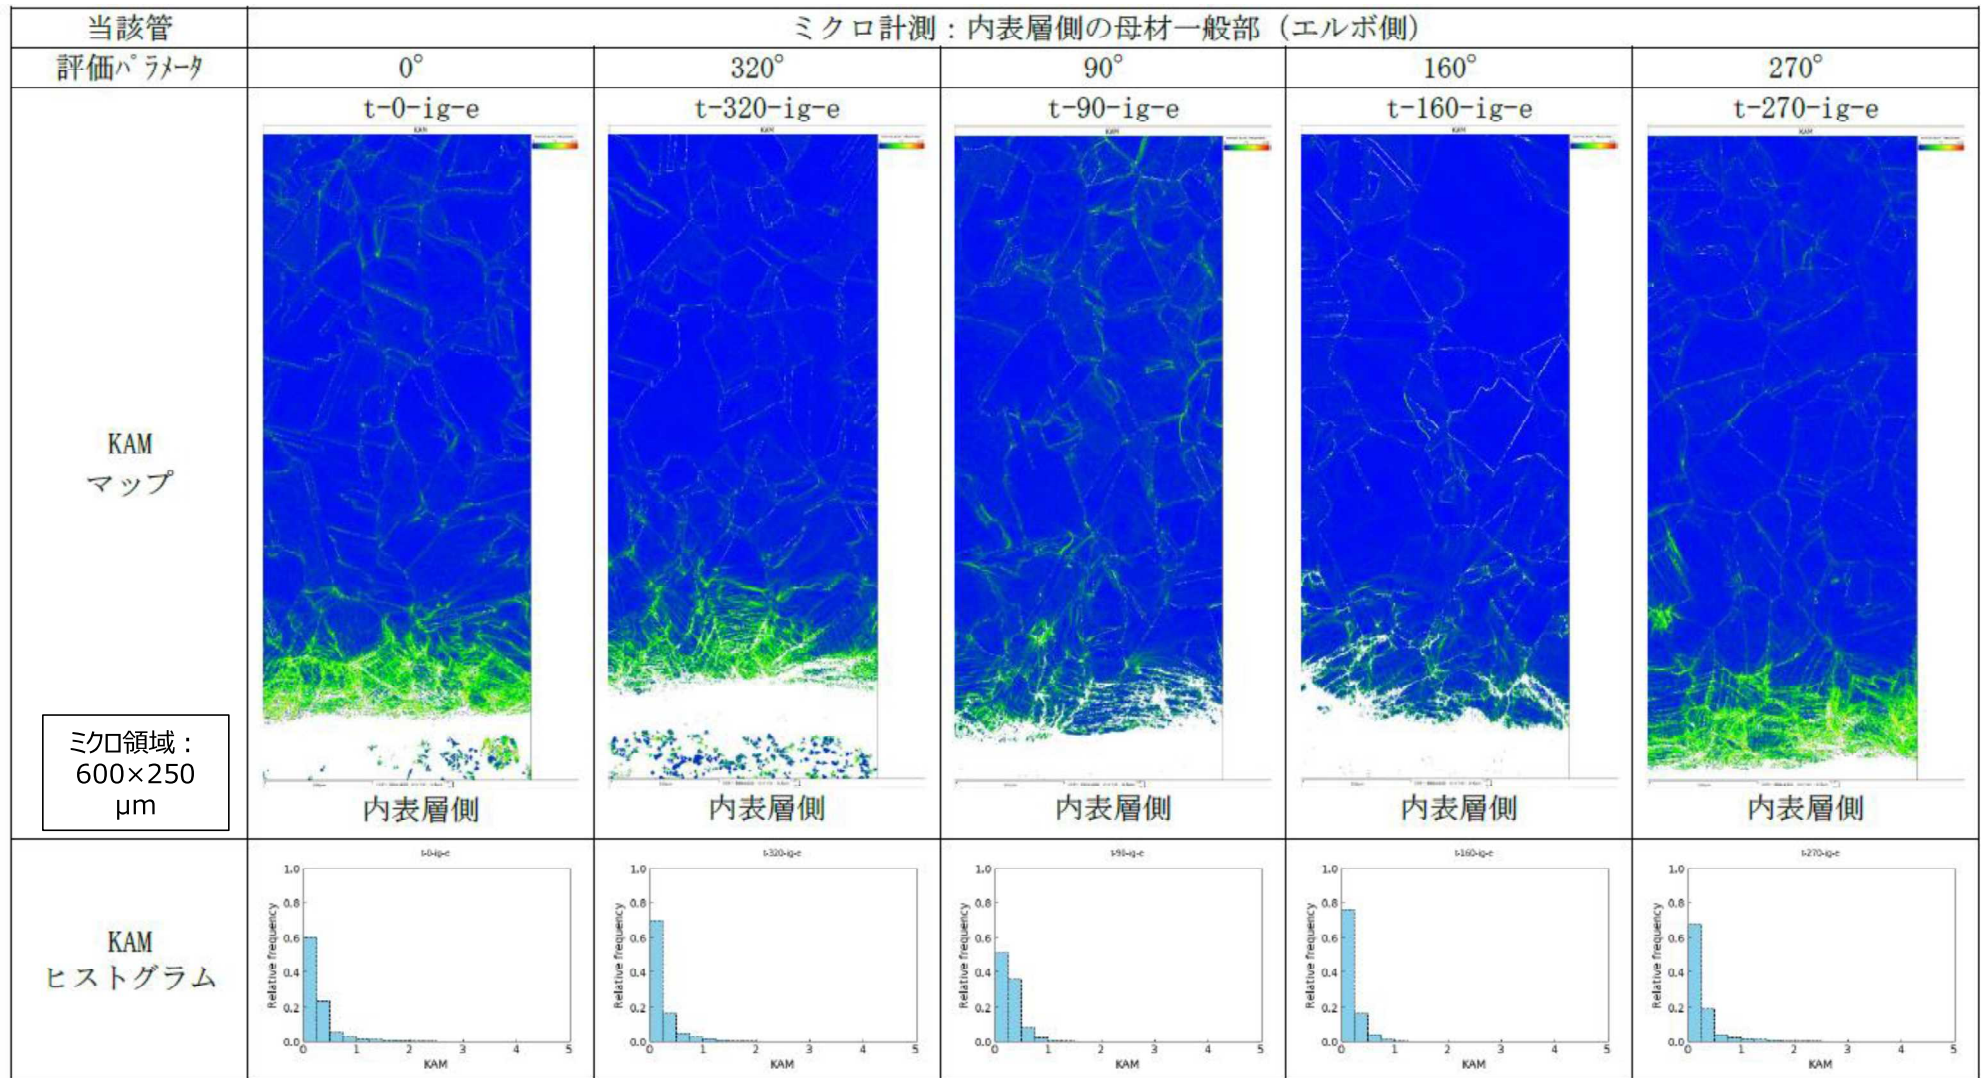
- 当該管のエルボ側一般部では、内表層側ではシンニング加工の影響と思われる高KAM値であった。
- また、この部位は高KAM値ではあったが亀裂は認められなかった。

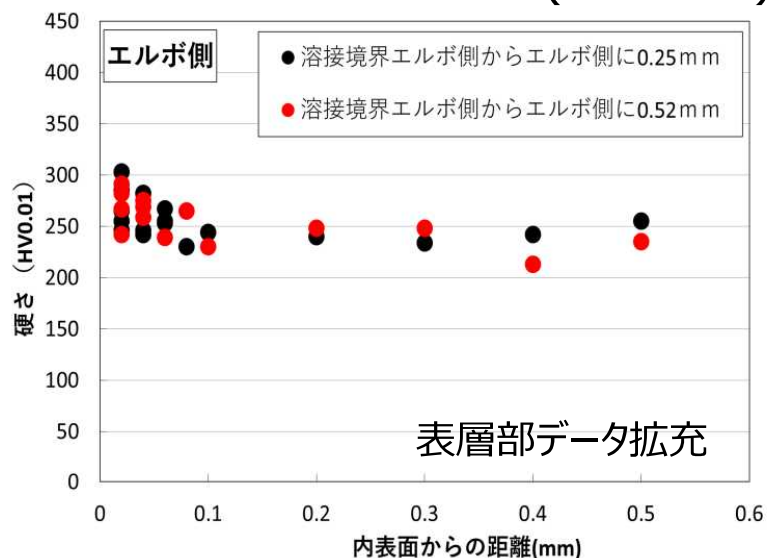
## 当該管0°エルボ側の硬さ計測(HV0.01)

- ミクロ硬さ (HV0.01) からは、比較管0°エルボ側、また、他の断面と比べても当該管0°エルボ側の主亀裂周辺での内表層側では硬化 (最大303HV0.01) の傾向が大きかった。

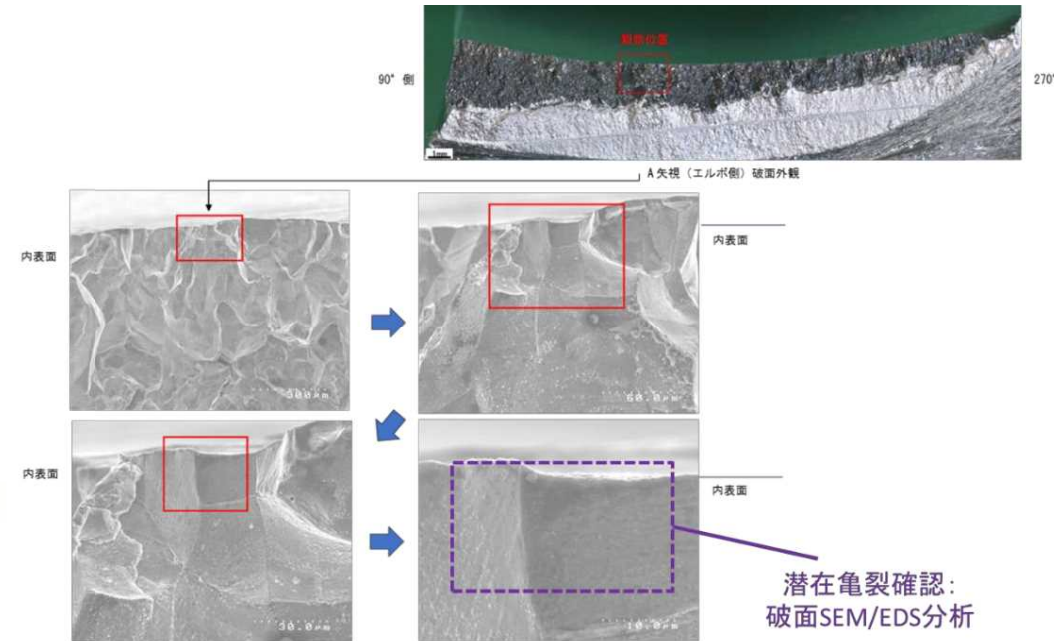
当該管クレータ部のHAZ粒界割れ破面SEM拡大観察結果

- 当該管0°のHAZ近傍で認められた主亀裂破面（約60mm長さ）は、先行調査で5分割されており、中央近傍は、断面マクロ・ミクロのため一部樹脂埋めされている。
- 本調査では、樹脂埋めされていない破面（エルボ側及び管台側）に対してSEMにて拡大観察することとした（○印の破面を対象）。

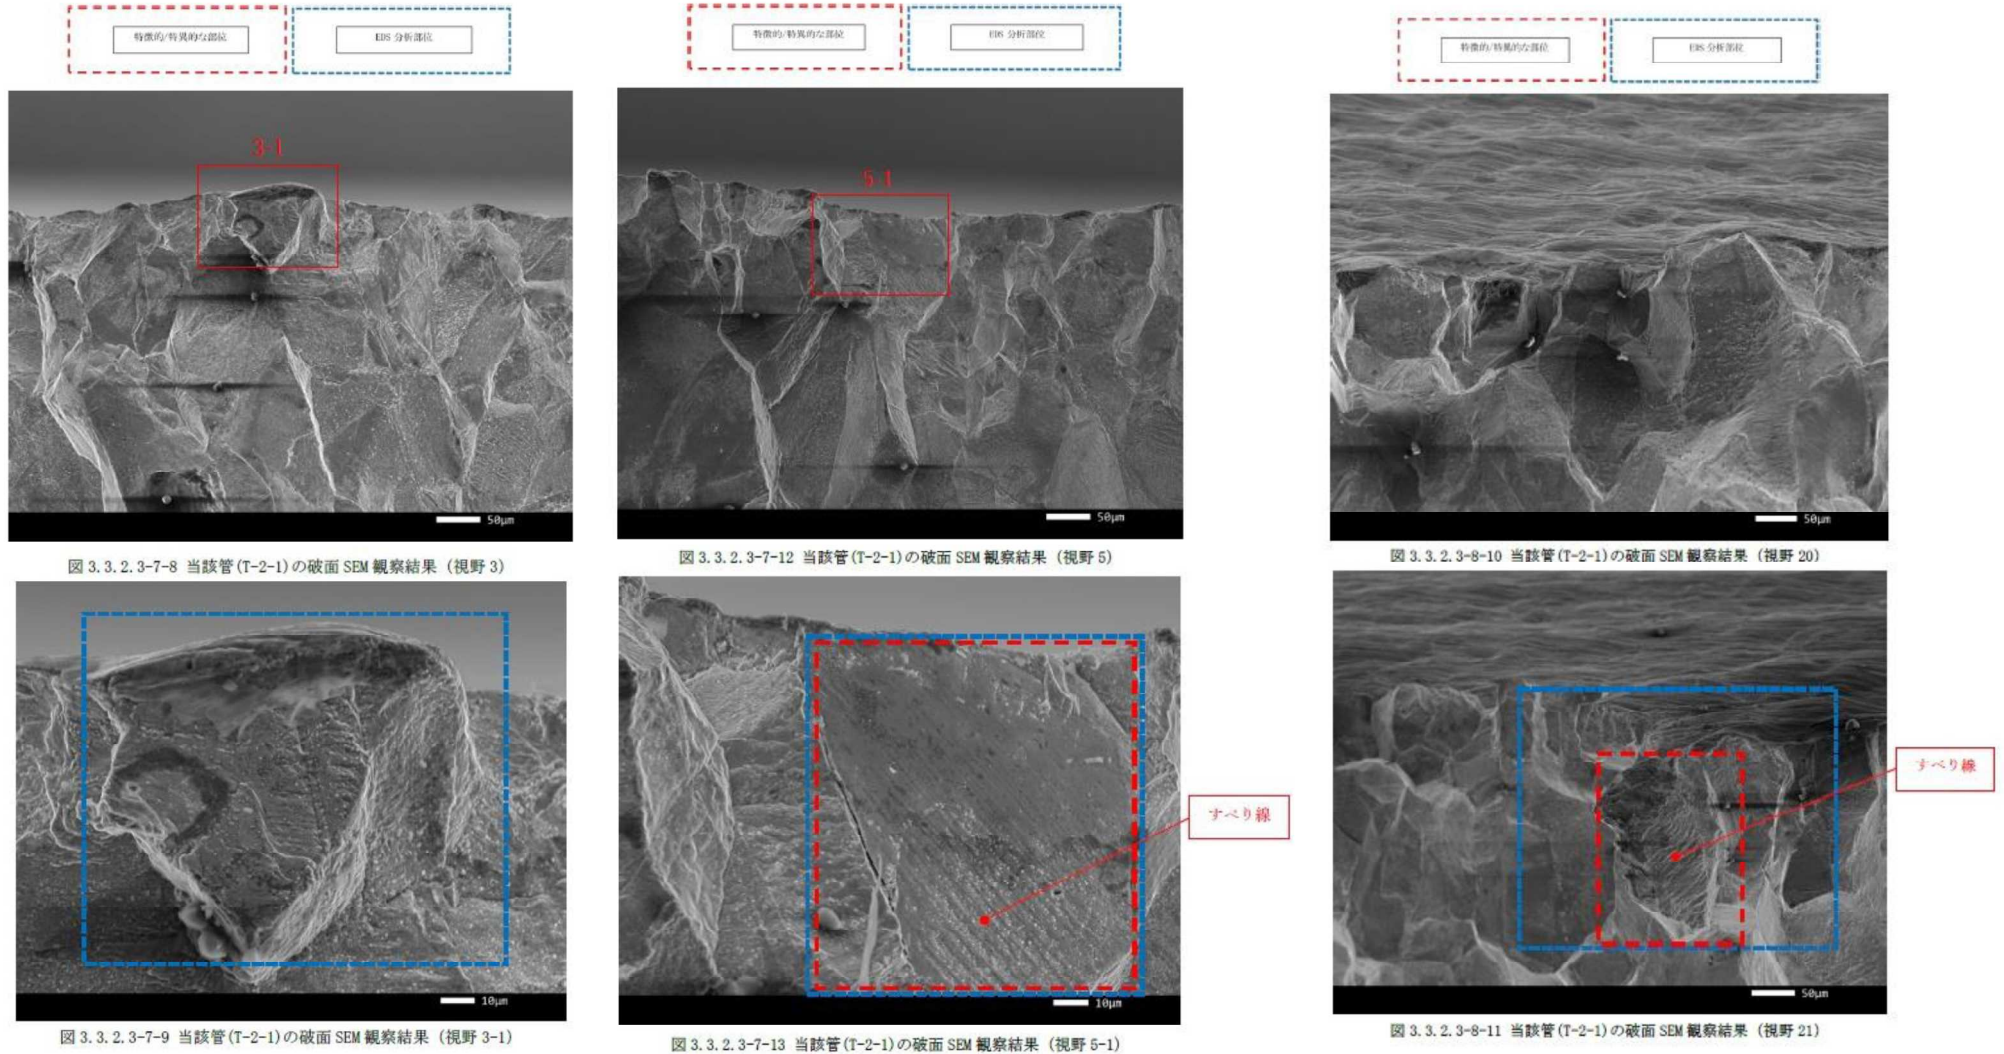
## 当該管(T-2-1：主亀裂中央部エルボ側)の破面SEM観察結果 (代表破面)

➤ 主亀裂の破面観察からは、溶接欠陥や、溶接欠陥に起因するような影響ある元素(P,S等)\*は認められなかった。

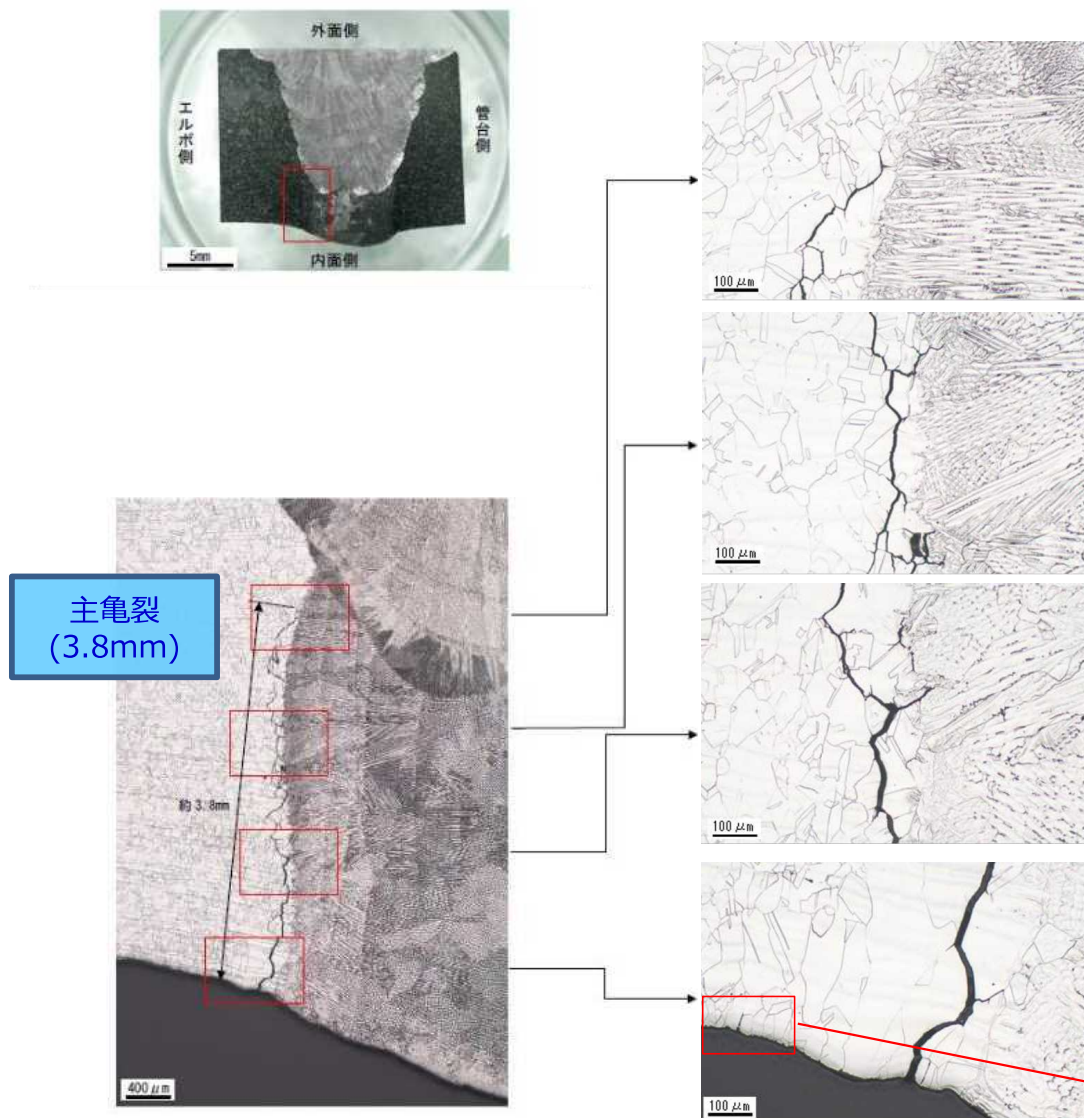
### 当該管0°エルボ側の主亀裂の断面マクロ・マイクロ観察結果（潜在亀裂有無の確認）

- 潜在亀裂は認められなかった。
- 本断面観察位置では、エルボ側のHAZの内表層において、先行調査で認められていた主亀裂が認められた。
- 主亀裂は、結晶粒界（境界）で進み、約3.8mm長さ（深さ）であった。
- 主亀裂の近傍には、約50μmのMSCが認められた。
- 主亀裂の表層周辺には、母材とは色調が異なっており、表層部及び選択的な粒界での酸化挙動が認められた。

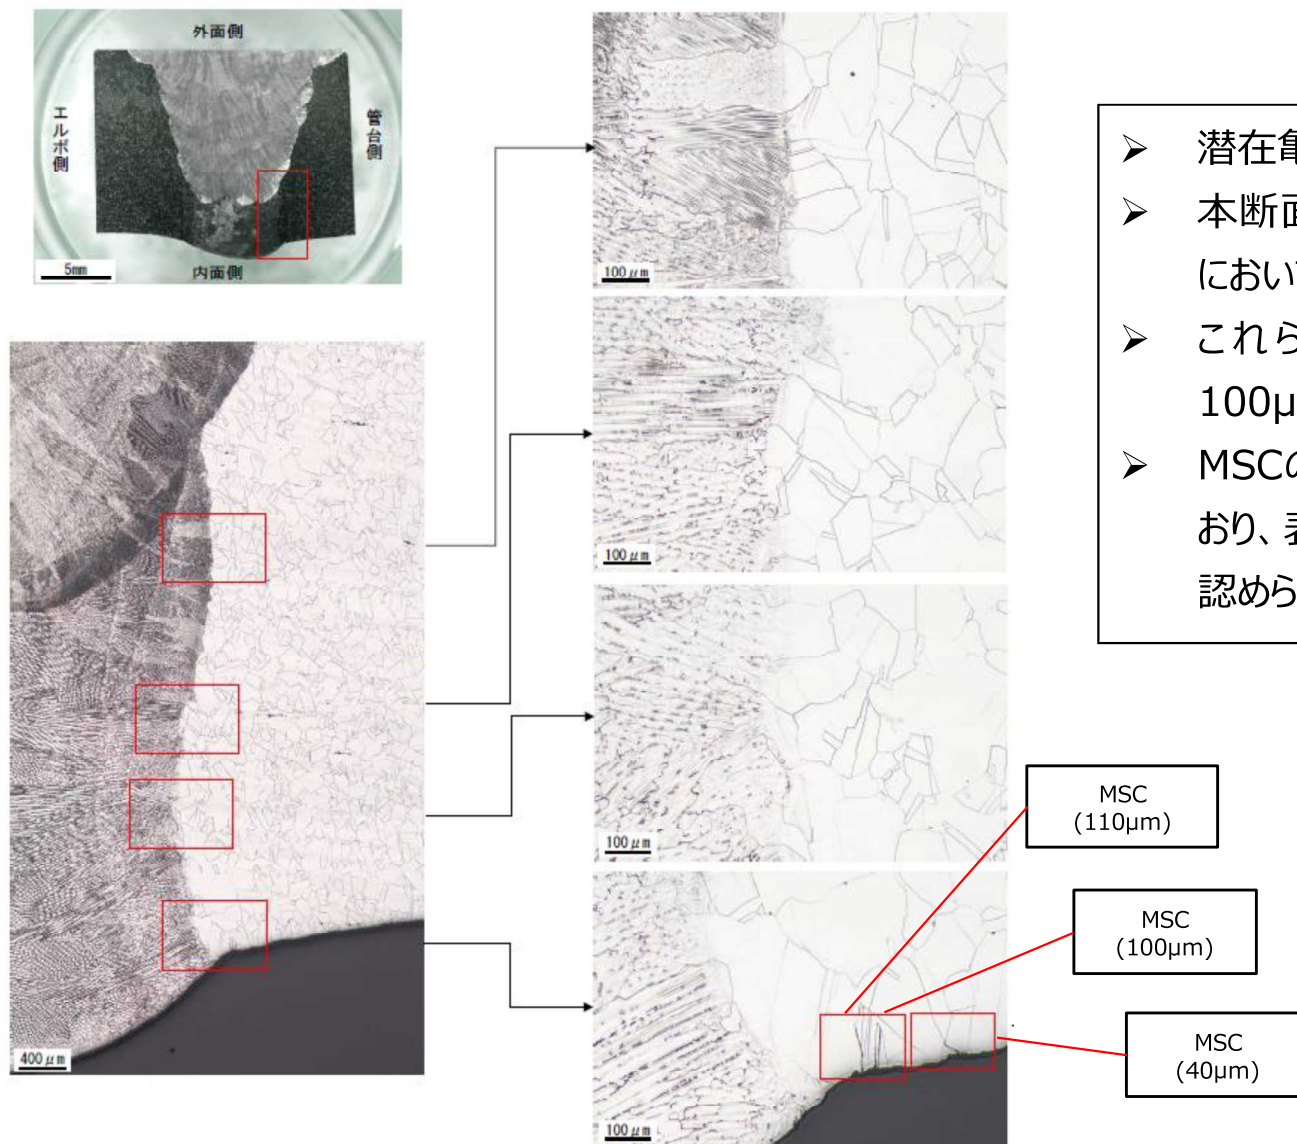
### 当該管0°管台側の断面マクロ・マイクロ観察結果（潜在亀裂有無の確認）

- 潜在亀裂は認められなかった。
- 本断面観察位置では、管台側のHAZの内表層において、MSCが認められた。
- これらのMSCは、それぞれ、約110 $\mu\text{m}$ 、約100 $\mu\text{m}$ 、約40 $\mu\text{m}$ 長さ（深さ）であった。
- MSCの表層周辺には、母材とは色調が異なっており、表層部及び選択的な粒界での酸化挙動が認められた。

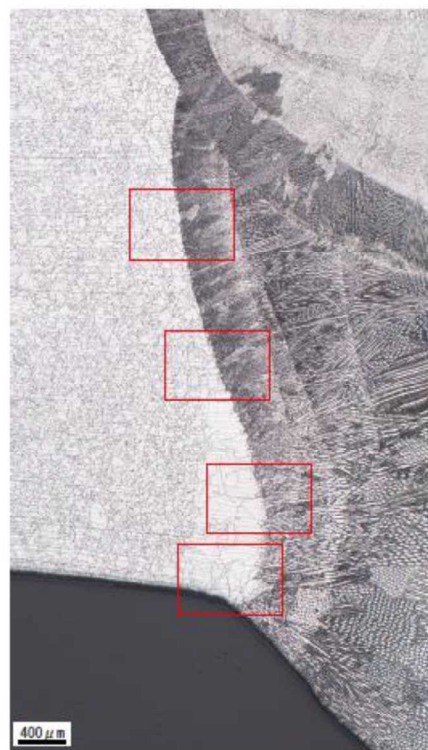
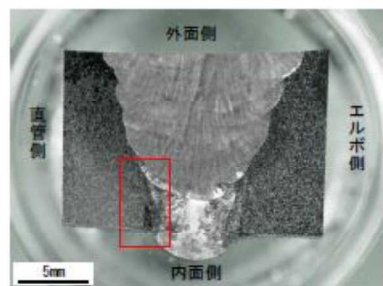
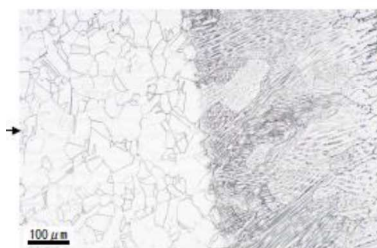
### 比較管180°直管側の断面マクロ・マイクロ観察結果（潜在亀裂有無の確認）

- 潜在亀裂は認められなかった。
- 本断面観察位置では、直管側のHAZの内表層においてMSCが認められた。
- MSCは、約280μm長さ（深さ）であった。

MSC  
(280μm)

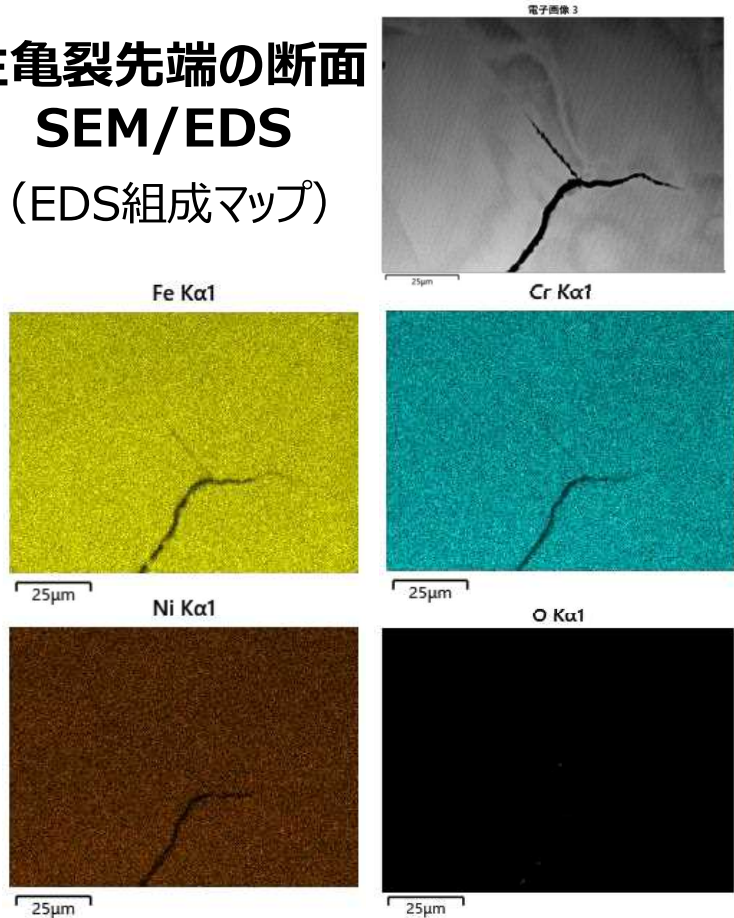
## 主亀裂先端の断面 SEM/EDS (EDS組成マップ)

- 主亀裂先端では酸素が検出されていない。

➤ 進展性を示唆

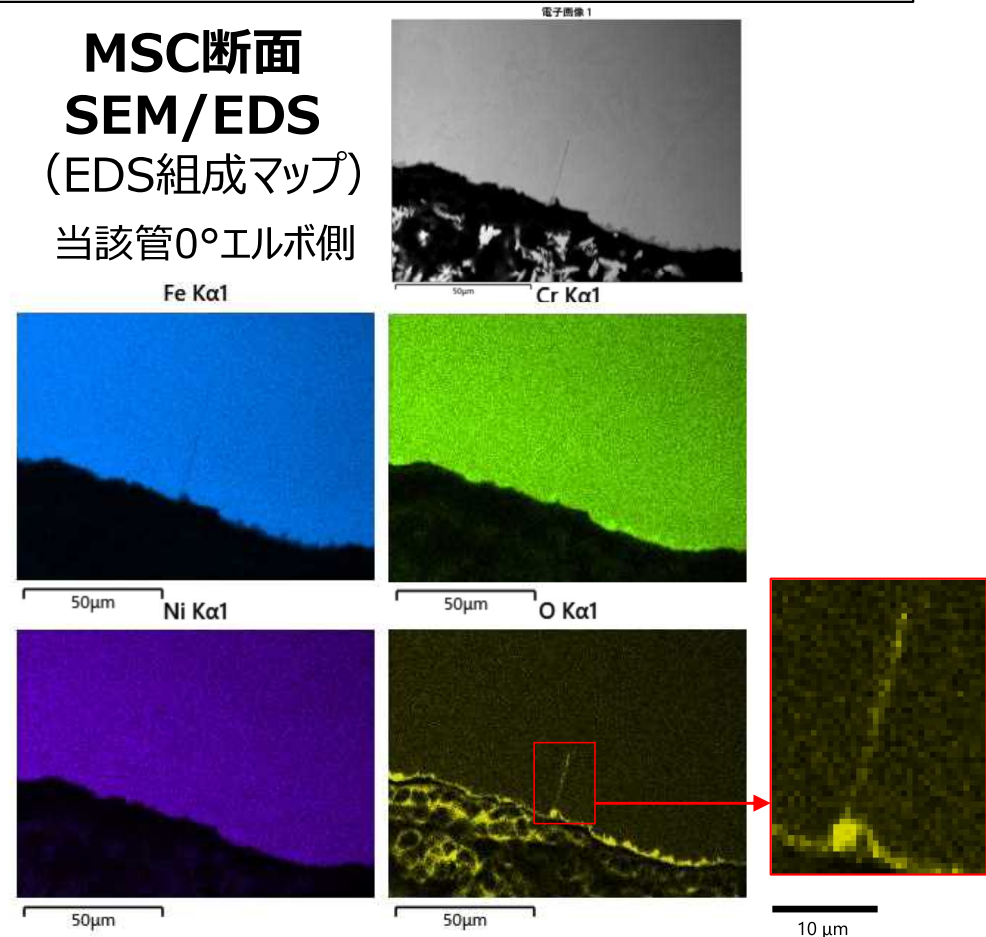
## MSC断面 SEM/EDS (EDS組成マップ) 当該管0°エルボ側

- MSCでは先端まで酸素が検出されている。

➤ 長時間の停留を示唆

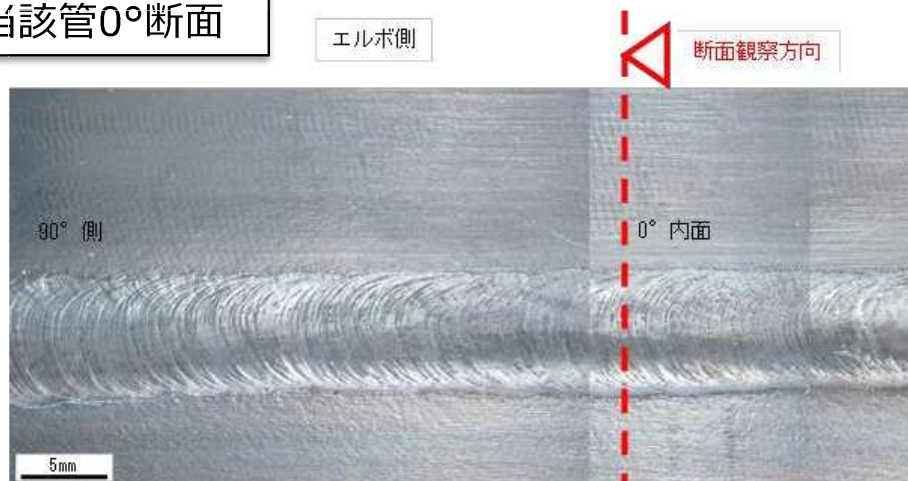
当該管0°断面

- ビード外観写真より160°位置は溶接スタート位置と考えられ、0°と比べ入熱が小さかったと推定されるが、0°、160°、いずれも初層溶接による溶け込みは十分である。

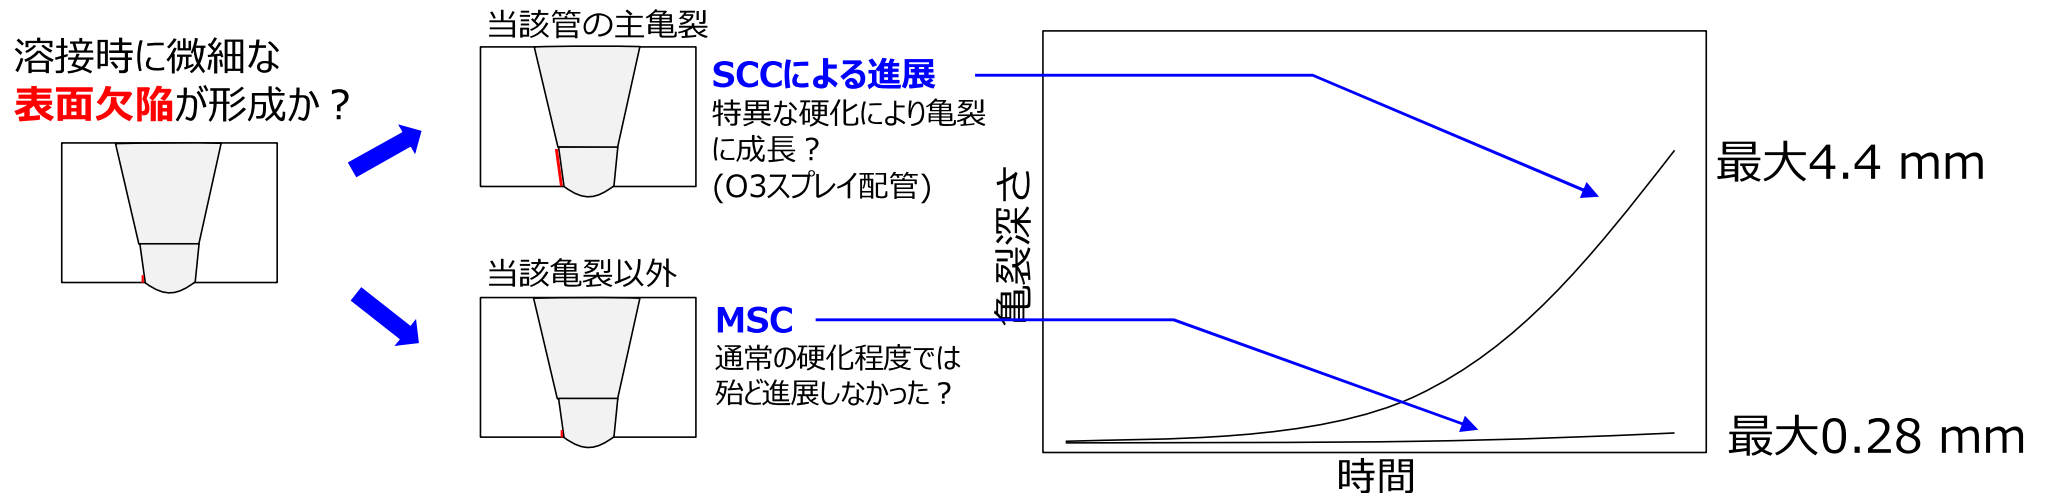
当該管0°断面マクロ観察結果

- 溶金とHAZの境界近傍に形成。
- 微細な表面欠陥を切っ掛けとして形成？
- MSCから粒界割れ亀裂への移行には特異な硬さが重要な役割を果たしたと推察。

➤ 特異な硬化が生じた領域ではMSCに留まらず、SCCとして進展した可能性が考えられる。

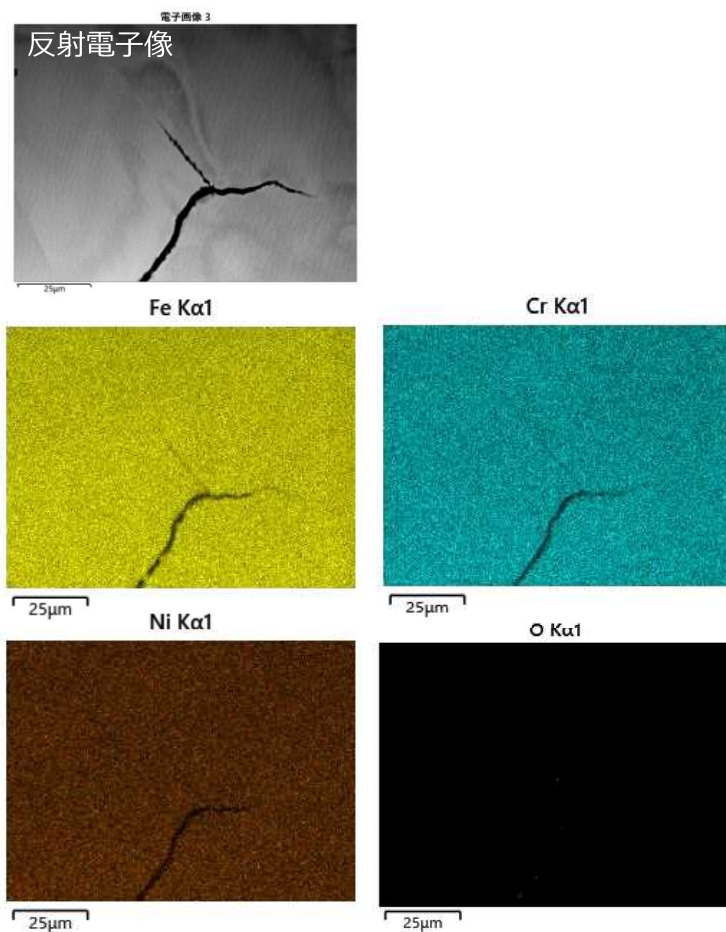
### 主亀裂先端の断面

- 主亀裂の先端では酸素が検出されていない。  
➤ 進展性を示唆

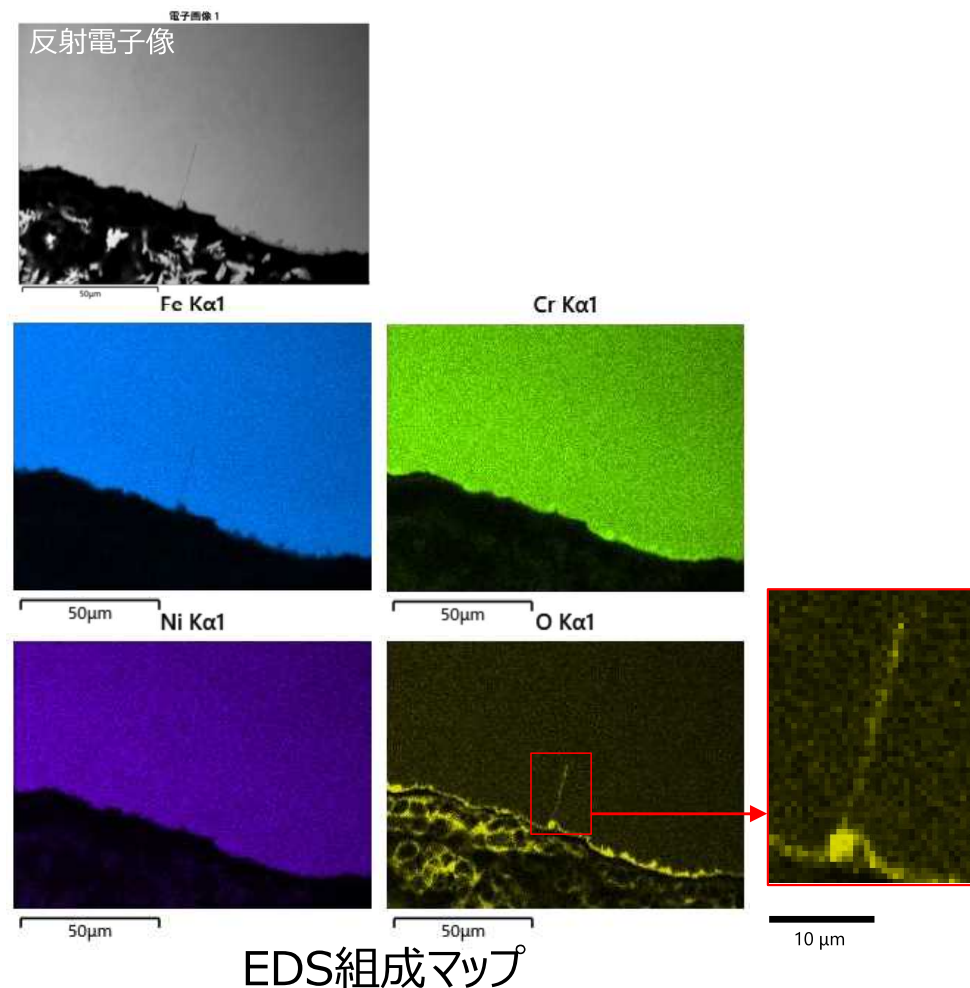
### MSC断面

- MSCには先端まで酸素が検出されている。  
➤ 長時間の停留を示唆
