PWR 1次系におけるステンレス鋼配管粒界割れに関する 事業者の検討から得られた知見（速報）

令和5年5月25日
技術基盤課
システム安全研究部門
専門検査部門

PWR1次系ステンレス鋼配管粒界割れの 知見拡充に関する2022年度の検討状況について (亀裂発生メカニズム・亀裂有り健全性評価) 面談資料

原子力エネルギー協議会
(ATENA)

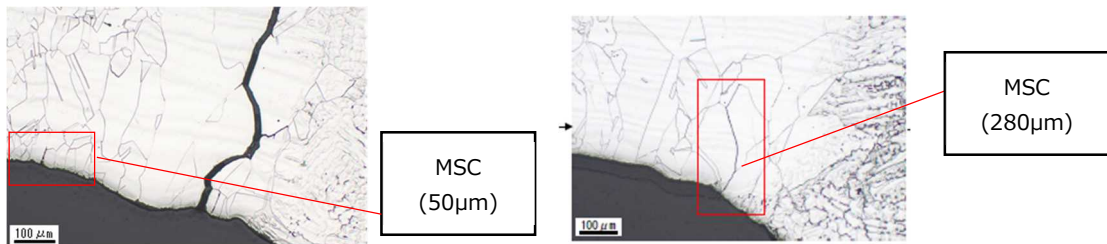
図3 当該管（左）及び比較管（右）の断面マクロ・マイクロ観察結果

- 非破壊検査では検出されない、MSC⁶が当該管や比較管で認められた。特異な硬化が生じていない部位のMSCはいずれも1結晶粒程度の大きさであり、更に、主亀裂先端とは異なり、停留を示唆する酸素（酸化物）が検出された。

- これらの1結晶粒程度のMSCが、溶接時または運転時に粒界結合力の低下で生じた可能性を明らかにするためにも、追加した詳細観察や分析での評価が必要である。

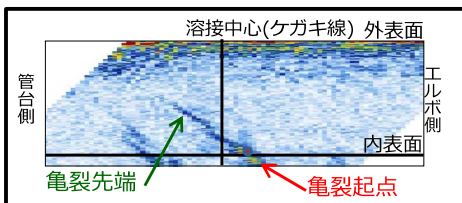
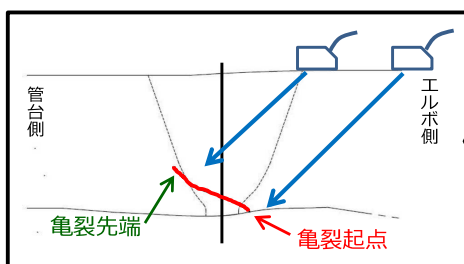
現地フェーズドアレイUT結果より推定した亀裂性状

現地フェーズドアレイUTでは、亀裂はエルボ側から管台側の方向に進展していると推定

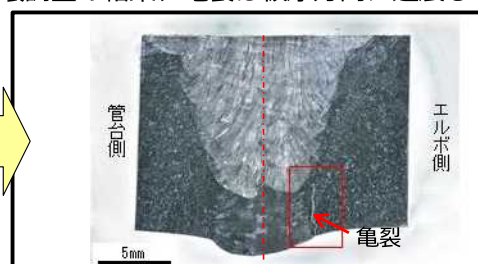
断面マクロ組織観察結果

破壊調査の結果、亀裂は板厚方向に進展していた

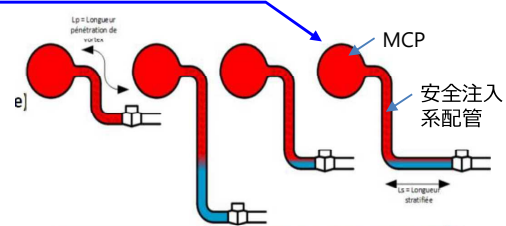
亀裂が多く認められたN4プラントの設計 (検査員の線量低減のため水平配管を長くした)

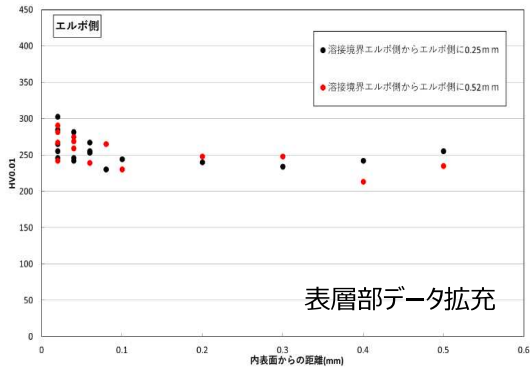
当該管0°エルボ側の硬さ計測(HV0.01)

➤ ミクロ硬さ (HV0.01) からは、比較管0°エルボ側、また、他の断面と比べても当該管0°エルボ側の主亀裂周辺での内表層側では硬化 (最大303HV0.01) の傾向が大きい。

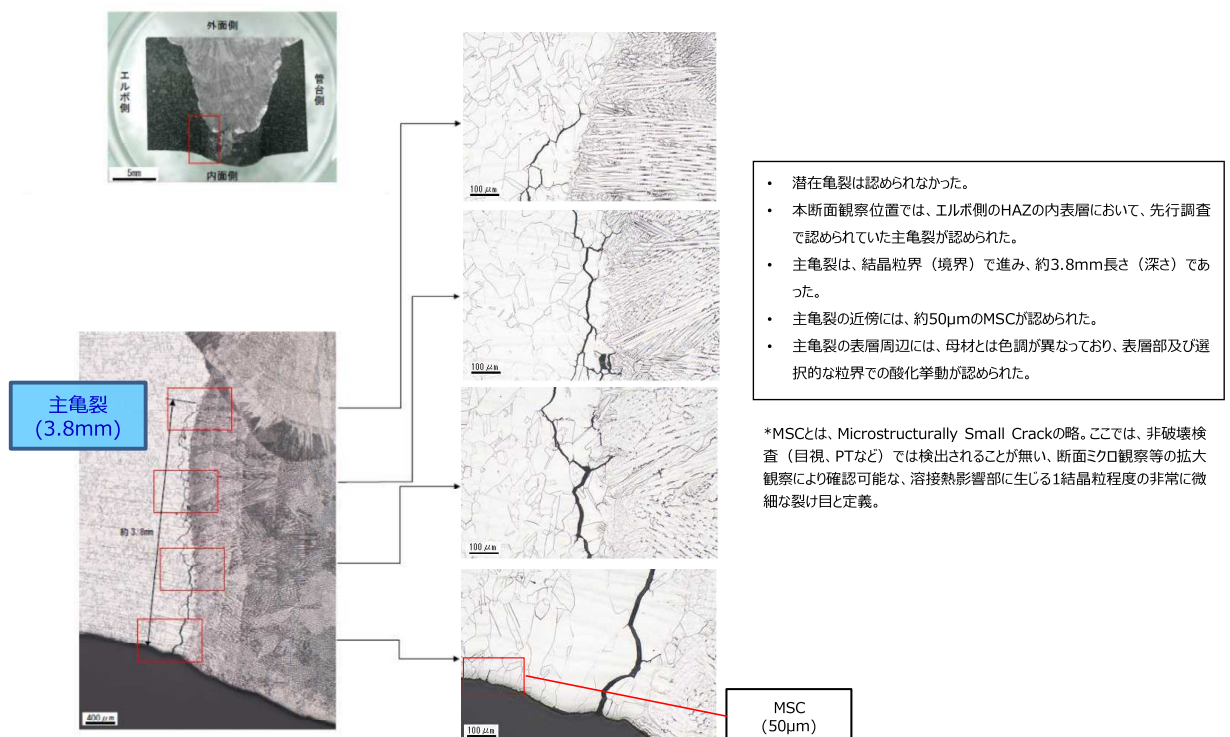
当該管0°管台側の断面マクロ・マイクロ観察結果（潜在亀裂有無の確認）

- 先行調査で認められていた主亀裂（当該管0°エルボ側）以外に有意な亀裂は認められなかった。
- ただし、非破壊検査（PT検査）では検出されない、MSCが当該管や比較管で認められた。
- 特異な硬化が生じていない部位のMSCはいずれも1結晶粒程度の大きさであり、更に、主亀裂先端とは異なり、停留を示唆する酸素（酸化物）が検出された。
- ただし、これらの1結晶粒程度のMSCが、溶接時または運転時に粒界結合力の低下で生じた可能性を明らかにするためにも、追加した詳細観察や分析での評価が必要である。

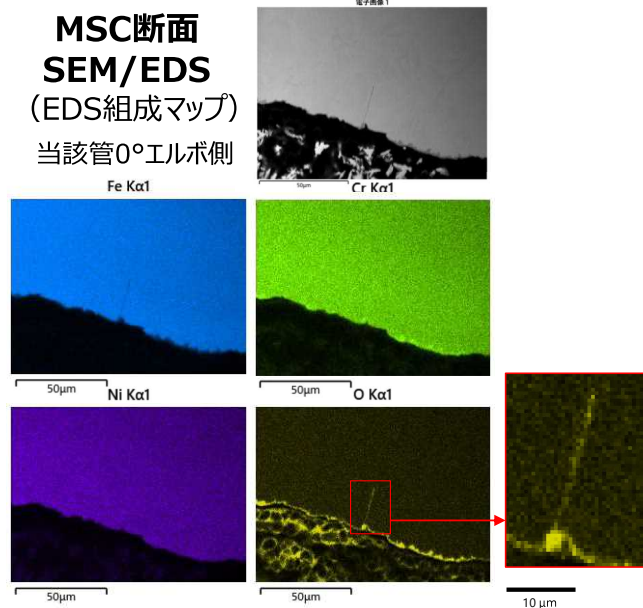
MSC断面 SEM/EDS (EDS組成マップ) 当該管0°エルボ側

MSCでは酸素が検出されている。

➤ 長時間の停留を示唆
