# 福島第一原子力発電所 1号機及び3号機の 事故初期高線量率の原因推定に向けて (問題提起)

2023年9月12日

東京電力福島第一原子力発電所事故対策室

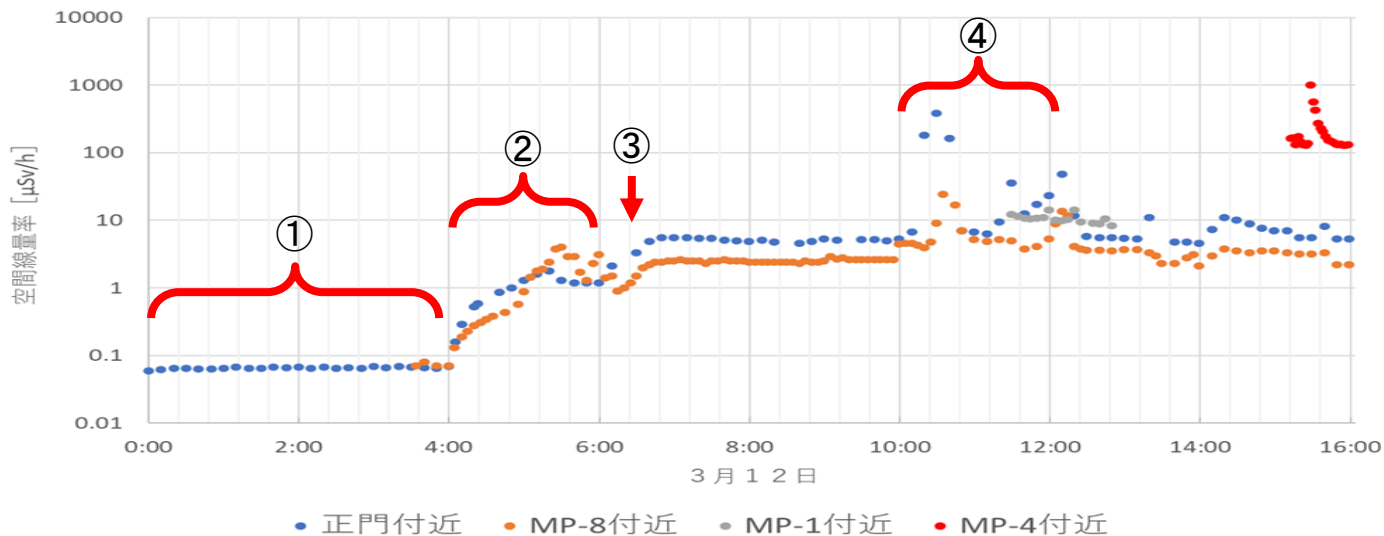
- ① AM4時以前は0.1 $\mu$ Sv/h未満で安定している。
- ② AM4時頃から正門付近(1号機原子炉建屋の西南西側)、MP-8付近(同建屋の南側)がほぼ同時に同傾向で上昇し、1 $\mu$ Sv/h程度でプラトーを形成。
- ③ AM6時半頃、正門及びMP-8付近でともに数 $\mu$ Sv/h程度に上昇。
- ④ AM10時以降、小規模のピークが複数見られ、12時前後のMP-1付近(同建屋の北側)の観測データ(10 $\mu$ Sv/h程度)ともほぼ同程度の観測結果が得られている。

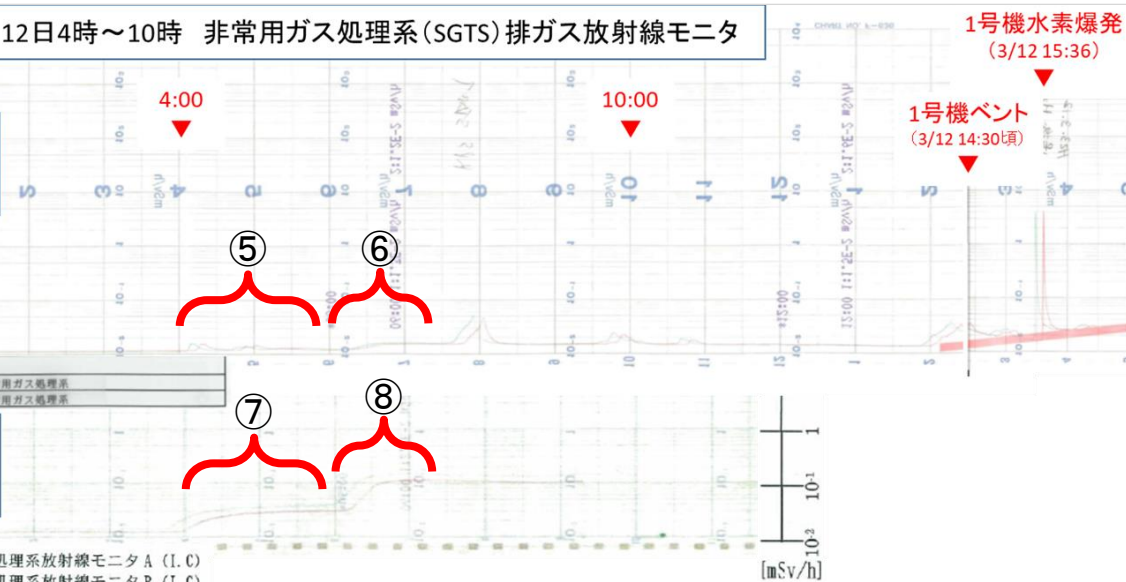
- ⑤ AM4時頃に小さく上昇し、プラトーを形成。
- ⑥ AM6時半頃に小さく上昇し、プラトーを形成。

- ⑦ AM4時頃から小さく上昇し、0.02mSv/h(20 $\mu$ Sv/h)程度でプラトーを形成。
- ⑧ AM6時半頃に0.1mSv/h(100 $\mu$ Sv/h)程度に上昇し、プラトーを形成

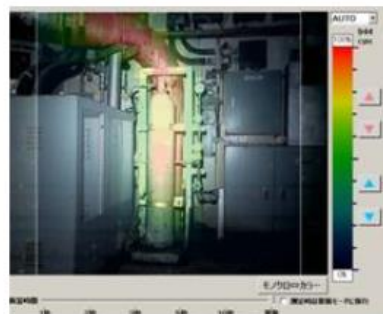
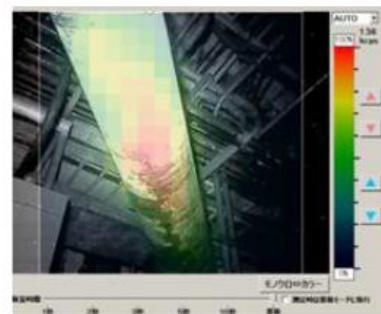
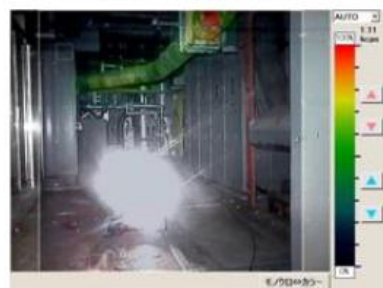
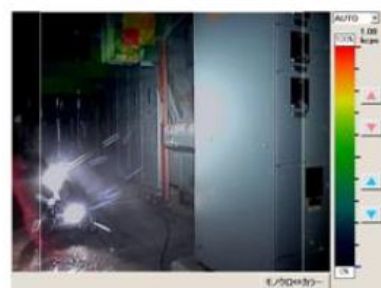
(原子炉建屋1階不活性ガス系配管のガンマカメラ測定結果)

- 当初、1号機原子炉建屋1階南東部の床貫通部付近に高線量率(Sv/hオーダー)が計測され、TIP管経由の漏えいやトーラス室からの放射性物質が線源として懸念された。
- しかし、この線源としてはベント時に強く汚染されたAC配管の可能性が高い。

平成25年12月に1号機原子炉建屋1階南側の汚染状況調査として、ロボットにて線量測定及びガンマカメラ撮影を実施した結果、不活性ガス系（AC）配管やドライウェル除湿系（DHC）配管の汚染レベルが比較的高いことが確認された（図2-8）。<sup>[8]</sup>

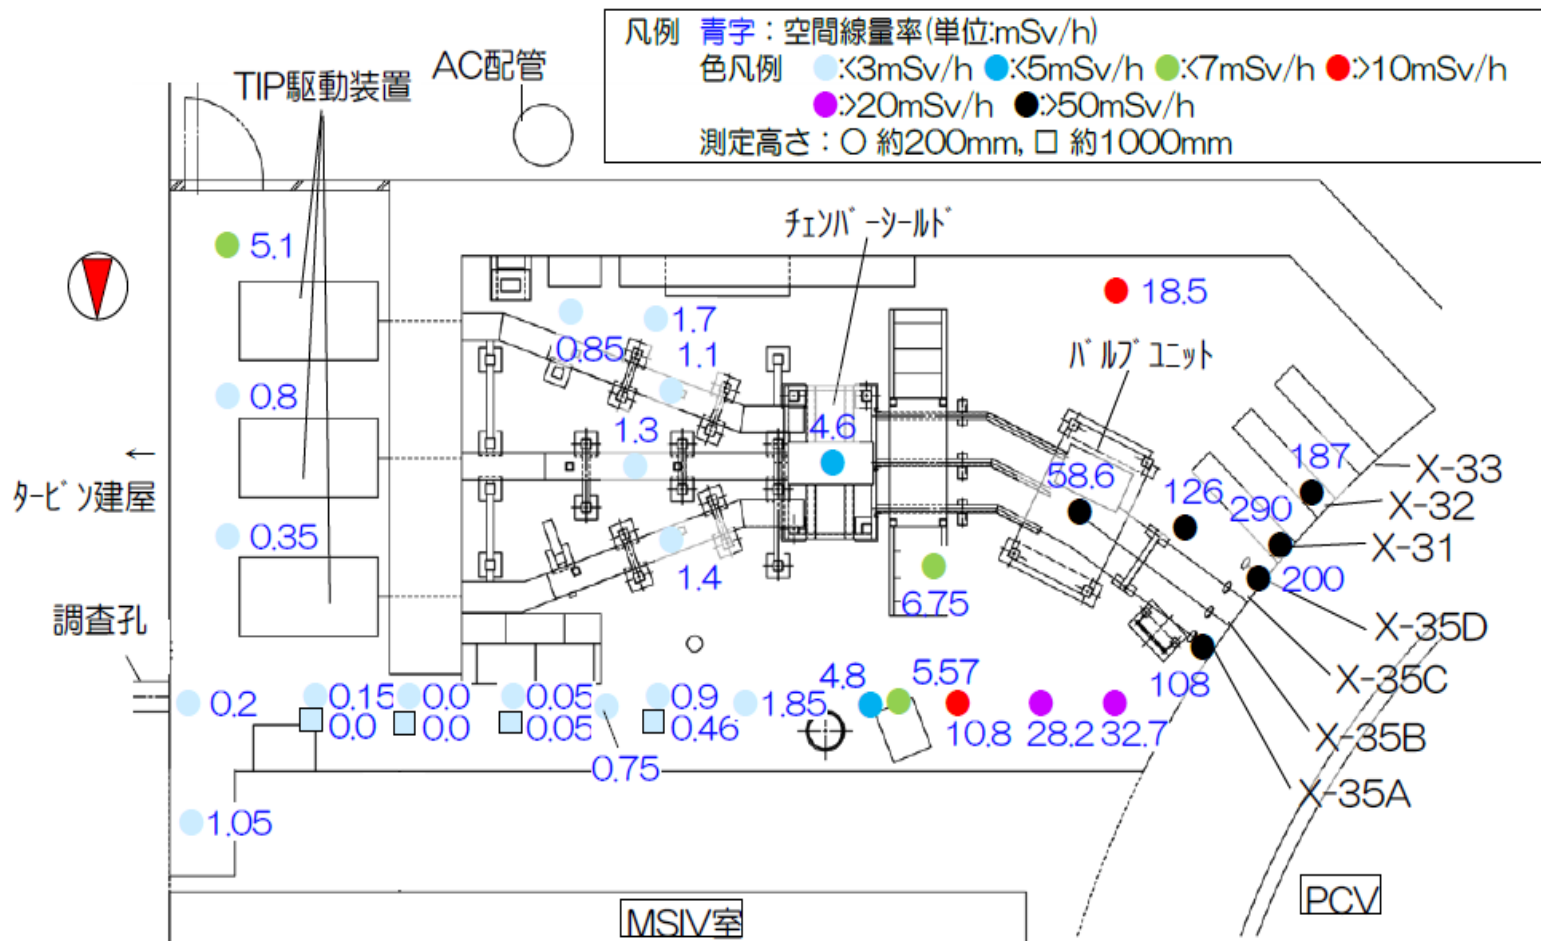
図 2-14 T1P 室内空間線量率測定結果<sup>[12]</sup>

- 原子炉建屋の通常部との間の扉が設置されている区域の線量率はかなり低く、扉外で数百mSv/hの放射線量率を与える放射性物質の漏洩があったとは認め難い。
- 事故時の線量情報では、北側の二重扉付近の方が南側よりも高い傾向にあり、TIP室からの漏洩では説明しにくい。

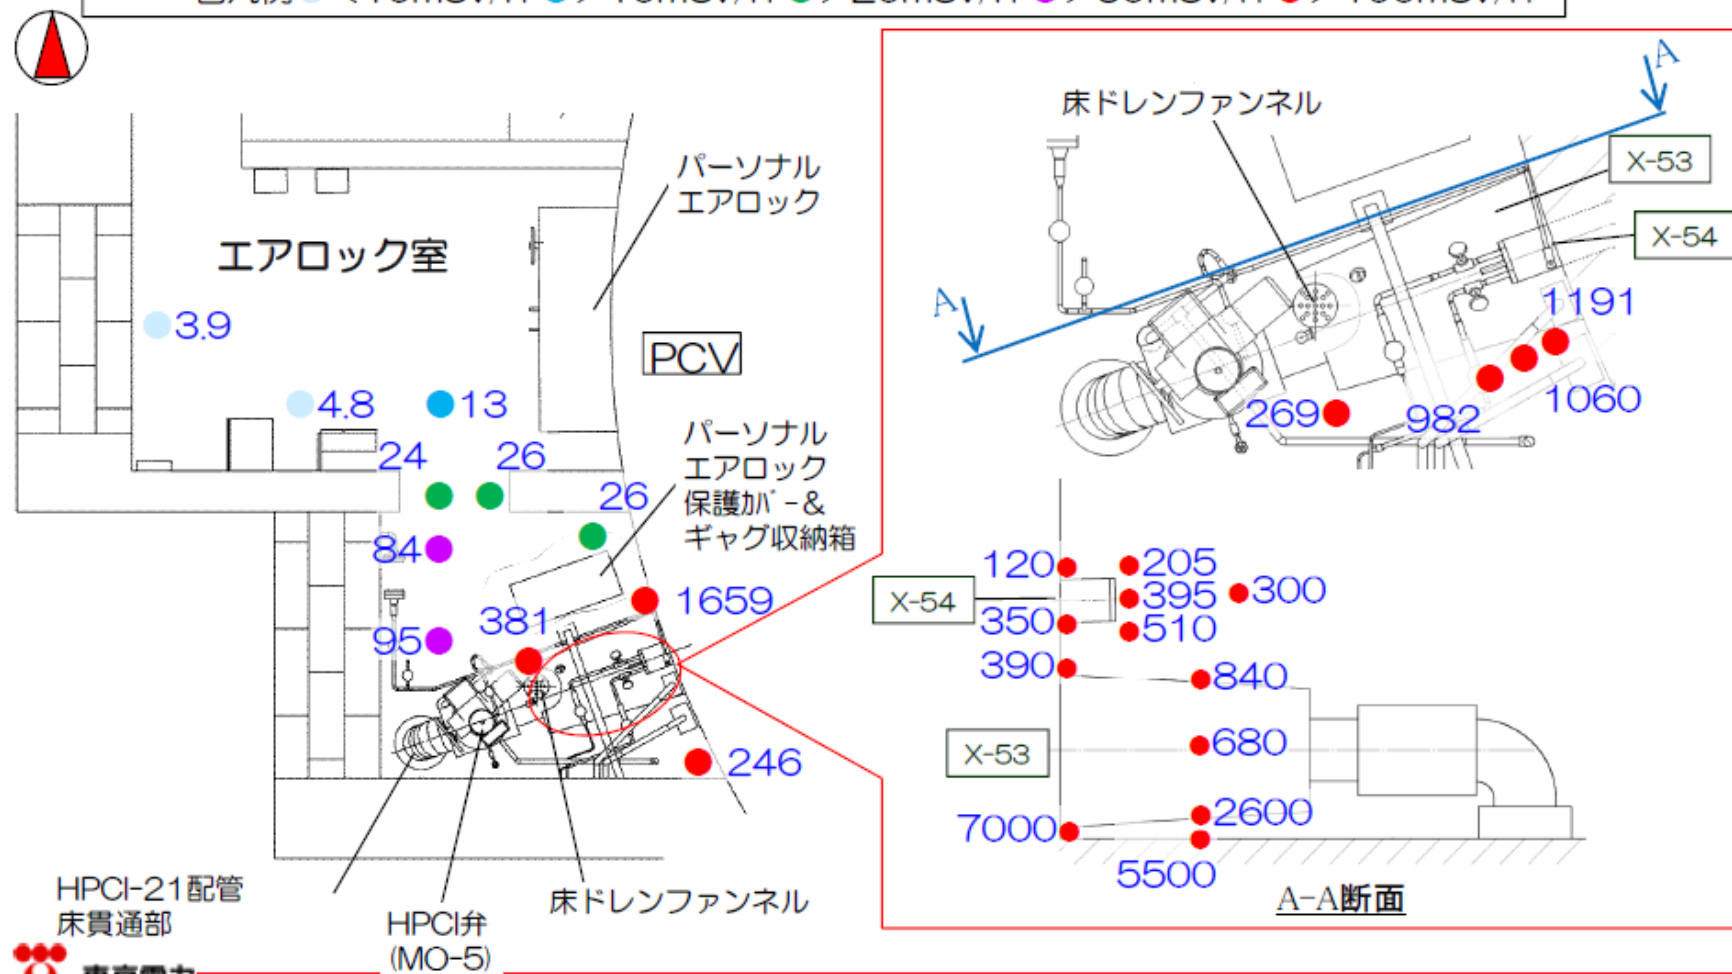
## 5-1. エアロック室調査結果（空間線量率）

- 東電の測定によれば、1号機エアロック室内X-53ペネのカーバ一部の線量率が高い。（1号機のペネトレーション類は、炉心が落下した後の高温高圧下で影響を受けた可能性が高い。）
- エアロック室内の線量率が高いとは言えない。

■ X-53付け根床面に近づくると7000mSv/hと非常に高い。

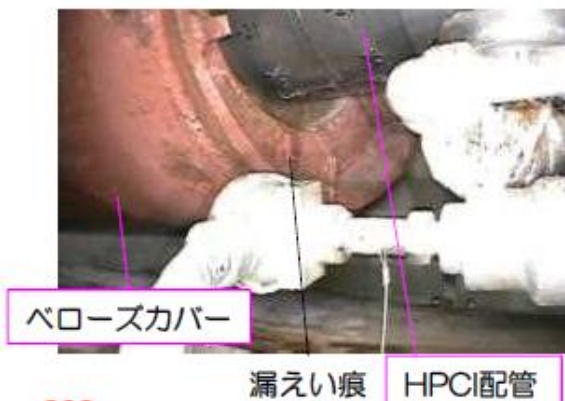
写真①：X-53ベローズカバー接続部

- HPCI配管とベローズカバーの隙間に漏洩痕がある（2013年調査結果と同じ）。（写真①）
- ベローズカバーと生体遮へい壁の付け根部分に漏洩痕あり（写真②）。なお当該付け根部周辺がもっとも雰囲気線量が高い。
- X-53ペネ周り（ベローズカバー、床、壁面）に白い粉上の堆積物あり（サンプル採取済）。

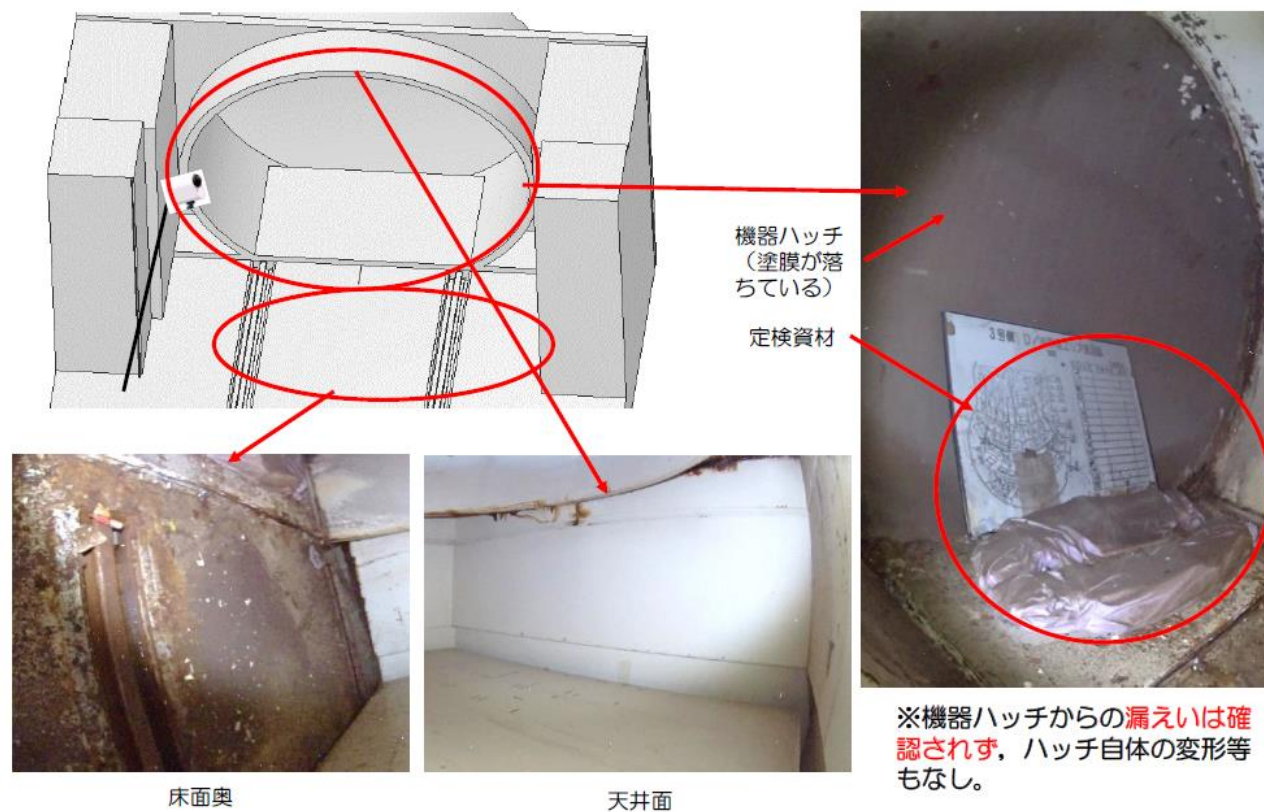
図 4-4 機器ハッチの写真<sup>[37]</sup>

- 3号機では、機器ハッチ（内外で二重になっている）の内側ハッチに漏えいの痕跡があり、外側ハッチには若干の移動の痕跡が見られ、高線量率の水たまりも確認された。
- 2015年9月に東京電力が実施した調査により、機器ハッチの漏えいは確認されなかったとしている。
- 1号機では特段の高線量率は確認されなかったと報告されている。
- ただし、付近にあるX-49ペネに高線量が測定されている（p18参照）。

本調査にてシールドプラグの開口部から小型カメラを挿入し、機器ハッチの状況を確認した。図4-4撮影した機器ハッチの写真を示す。機器ハッチからの漏洩は確認されず、機器ハッチ自体の変形も確認されなかった。また、機器ハッチ前に保管されていた定期検査用の資材に損傷は確認されなかった。一方、機器ハッチの塗膜ははがれ落ちており、機器ハッチ前には塗膜片等の堆積が確認された。

機器ハッチ前のシールドプラグが本来設置してある場所では、上部より雨水または結露水と思われる水の滴下があり、床面は湿っているような状態であった。また、シールドプラグ移動用レールの溝には水たまりが確認された。

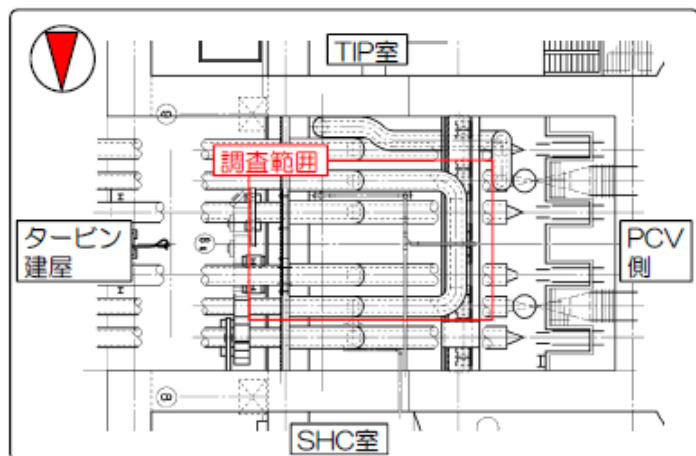
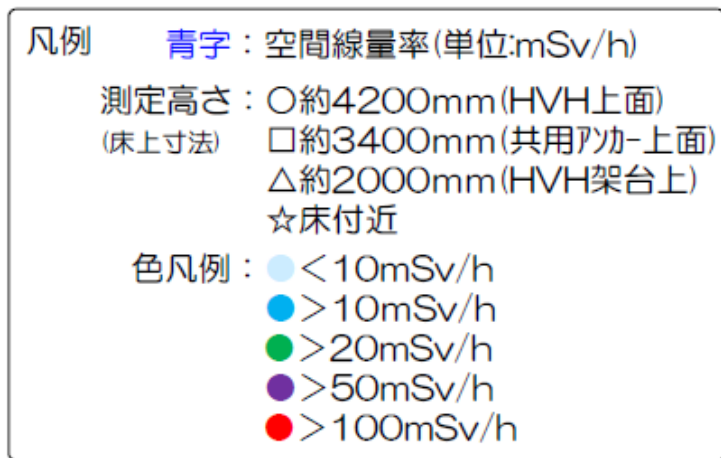
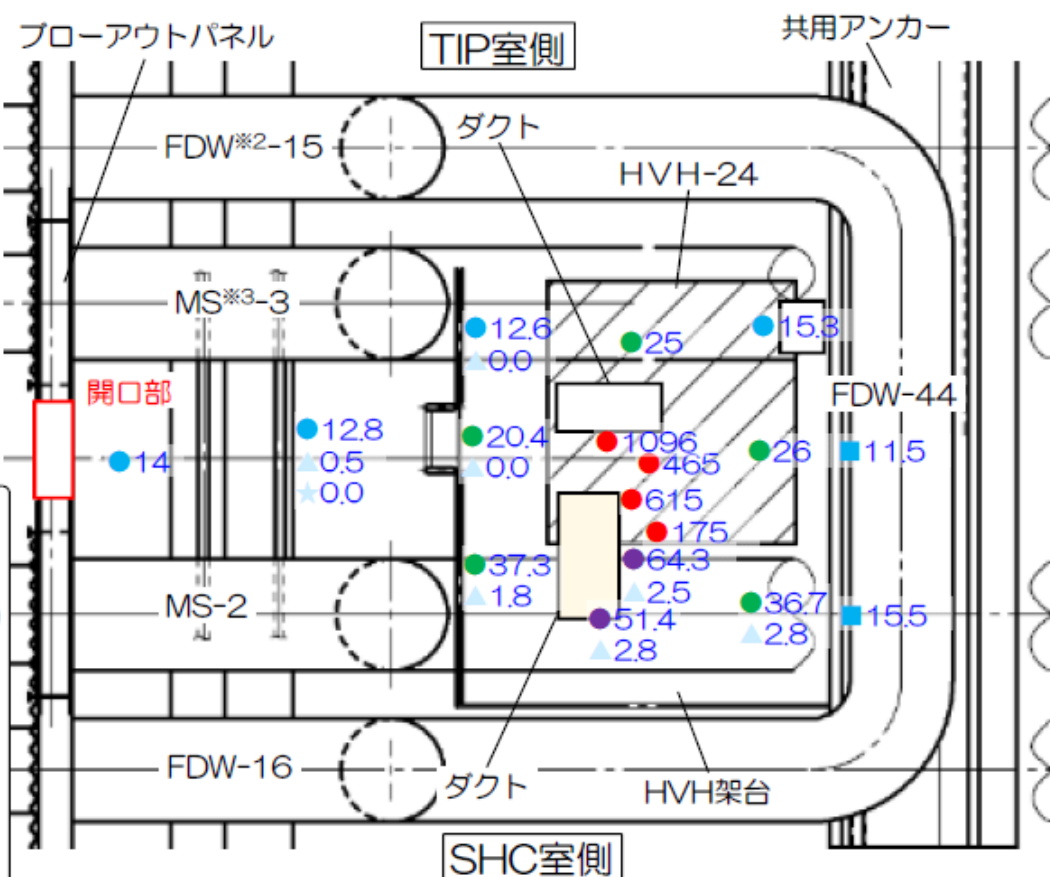
## 4-1. 主蒸気弁室調査結果（空間線量率）

■HVH※1天板およびダクト付近の線量が高く、HVH架台上および床面付近は線量が低い

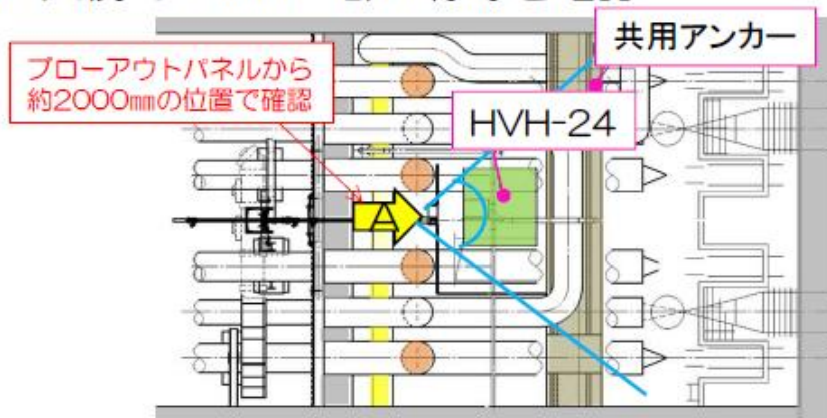
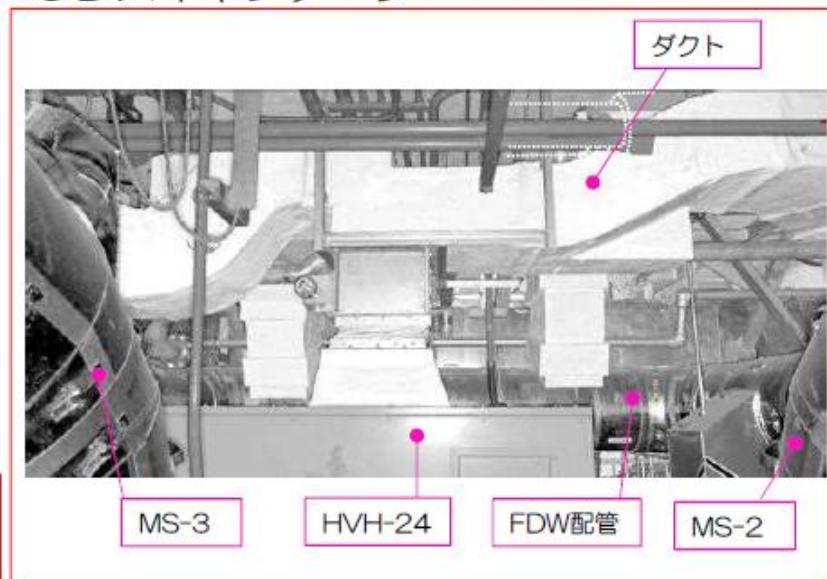
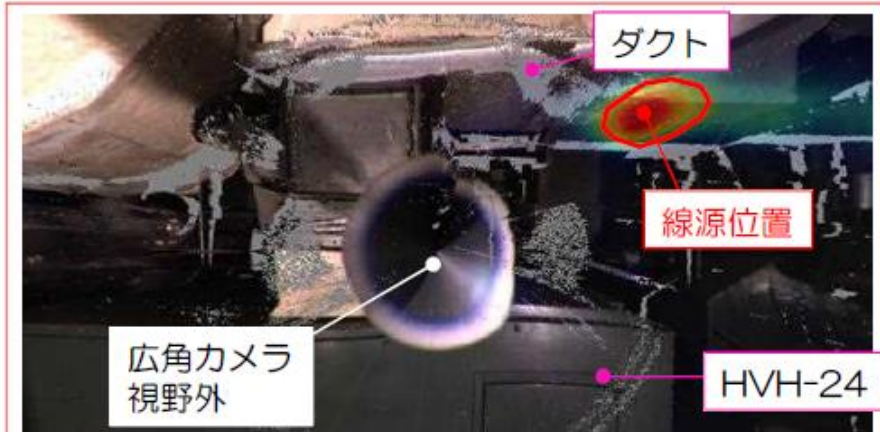
## 4-2. 主蒸気弁室調査結果（γカメラ、3Dデータ）

### ■ A矢視でHVH上部に線源を確認

- γカメラ設定位置の雰囲気線量率：約20.8mSv/h
- 線源位置からの寄与：約1.4mSv/h

- γカメラデータからHVH上部ダクトが線源の可能性あることを確認
- 線量率測定結果より、HVH天板に高線量率部位があることを確認
