# 1号機 PCV 水位低下に向けた作業の進捗状況 (1号機CUW配管の滞留ガス確認について)

2023年9月12日

東京電力ホールディングス株式会社

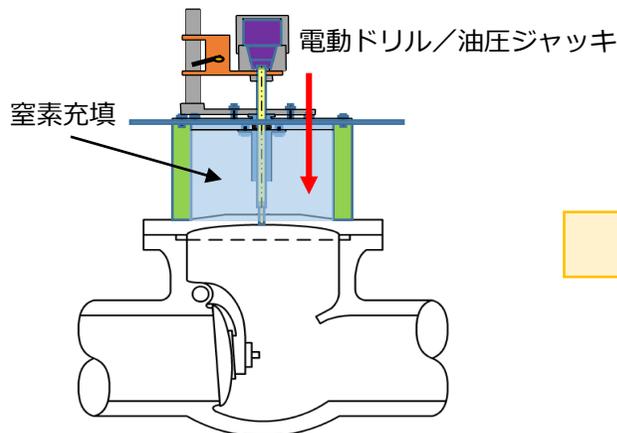
逆止弁弁蓋穿孔

- ・ 窒素環境下にて、
  - ①ドリルで薄肉化（数mm程度）
  - ②油圧による押し抜き（貫通）
 の2段階で穿孔。

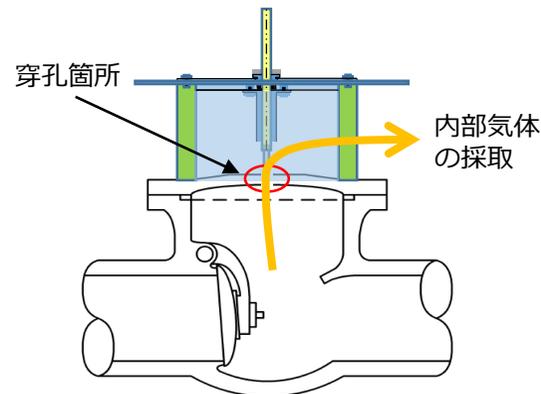
弁内包気体サンプルング

- ・ 穿孔後、充填していた窒素を可能な限りパージした後、内部気体の採取を実施。

- 逆止弁上流側および逆止弁弁蓋(S/C側)の穿孔，滞留ガスのサンプリングが完了
- ガスサンプリングにおいて，S/C側から水素，Kr-85が確認されたが，上流側はどちらも検出されなかった
- 弁開放時に，滞留ガスを大気開放することから，Kr-85の放出影響評価を実施。その結果，**敷地境界における実効線量は小さく，放射線被ばくリスクは極めて低い**と判断
- 現在，S/C側の水素濃度を可燃限界以下にするために，窒素パージを実施中

滞留ガスサンプリング結果

- **逆止弁弁蓋(S/C側)より、水素が確認されたため配管内気体の窒素パージを実施**
  - 1号機RCW系統の窒素パージ作業を踏まえ、窒素パージ後、水素濃度が可燃限界以下に低下しても、時間をおいて再測定し、確実に可燃限界以下に低下したことを確認していく
  - 検出された水素は、同じくKr-85が検出されていることから、事故時のD/W内の気体がS/C内に放出された際に侵入したものと推測されるため、継続的に増加することは無いと判断
  - 窒素パージが完了したら、逆止弁蓋の開放を実施し、計画通りS/C内包水のサンプリング、S/C水位計の設置を順次実施

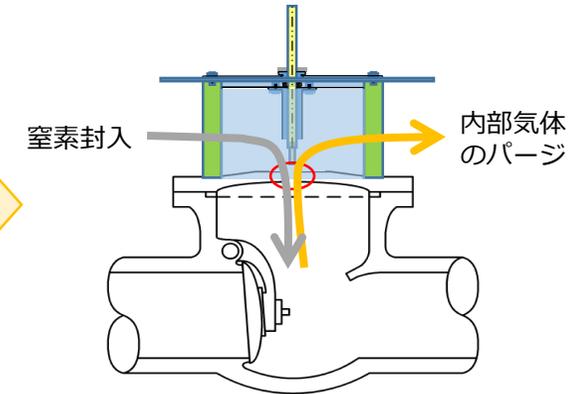
窒素パージ

### ■ 8月9日から逆止弁弁蓋(S/C側)の窒素ページを開始

測定日	経過の比較※1	測定項目※2			窒素ページ回数 (窒素ページ日)
		水素濃度 [%]	酸素濃度 [%]	硫化水素濃度 [ppm]	
2023年8月7日	ページ前	6.2	19.1	21.7	1 (8月9日)
2023年8月18日	1回目ページ後	7.5	2.8	50.2※3	2 (8月18日)
2023年8月28日	2回目ページ後	7.5	0.2	77.2	3 (8月28日)
2023年8月31日	6回目ページ後※4	2.2	3.7	14.2	4,5 (8月29日) 6 (8月30日)
2023年9月4日	3日間保持後	2.5	※5	17.5	—
2023年9月5日	4日間保持後	3.2	5.4	38.2	—
