1号機 原子炉格納容器内部調査の状況について

2023年9月12日

技術研究組合 国際廃炉研究開発機構
東京電力ホールディングス株式会社

1号機PCV内部調査の概要

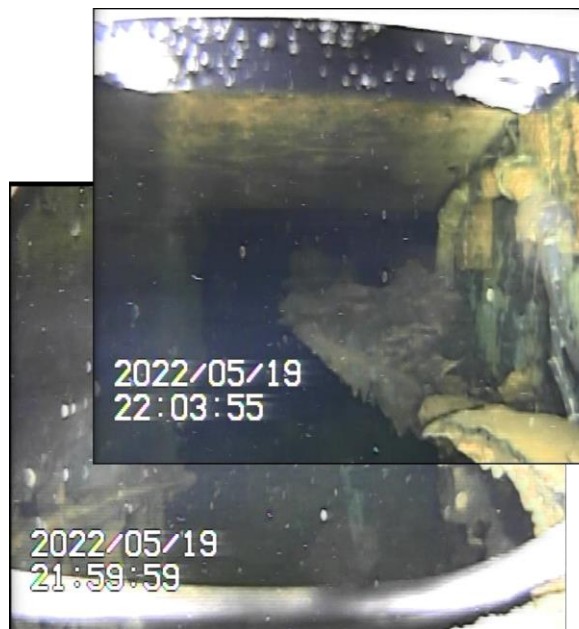
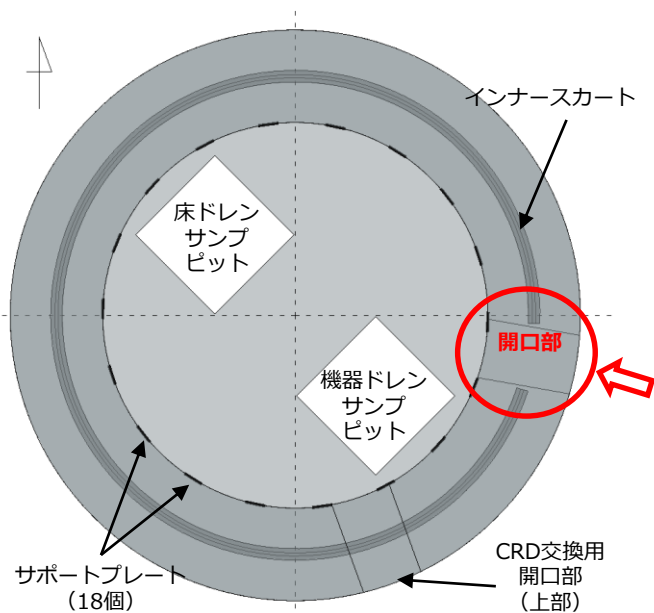
ペDESTル開口部の状況

- 開口部に棚状堆積物が存在
- 事故前に存在していた構造物（CRD交換機等）は存在せず
- 開口部の床から1m程度はコンクリートがなくなり、鉄筋だけが残存（インナースカート高さに相当）
- 開口部のペDESTル内への出口付近に1m程度の高さの堆積物を確認

上下の写真の中間部の写真は存在せず

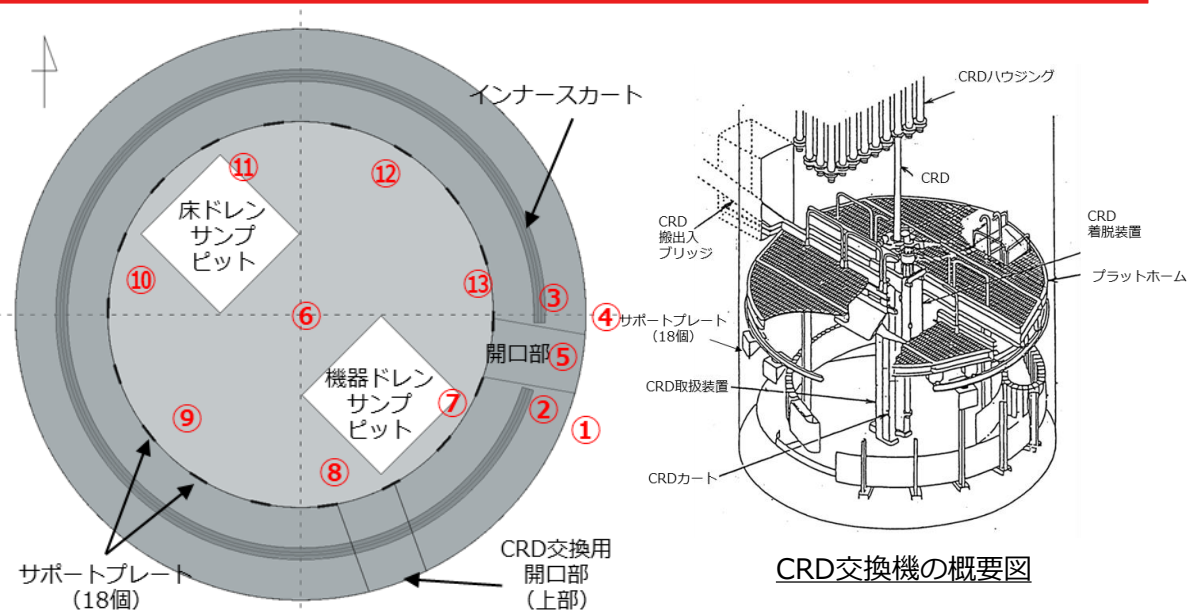
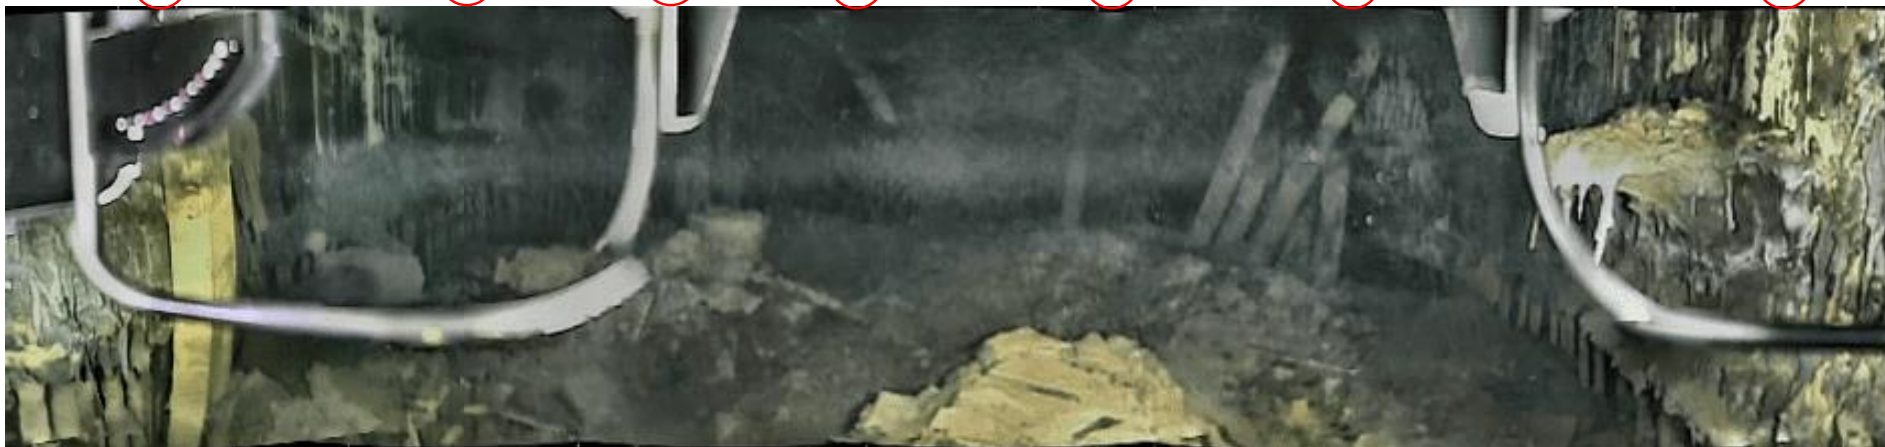
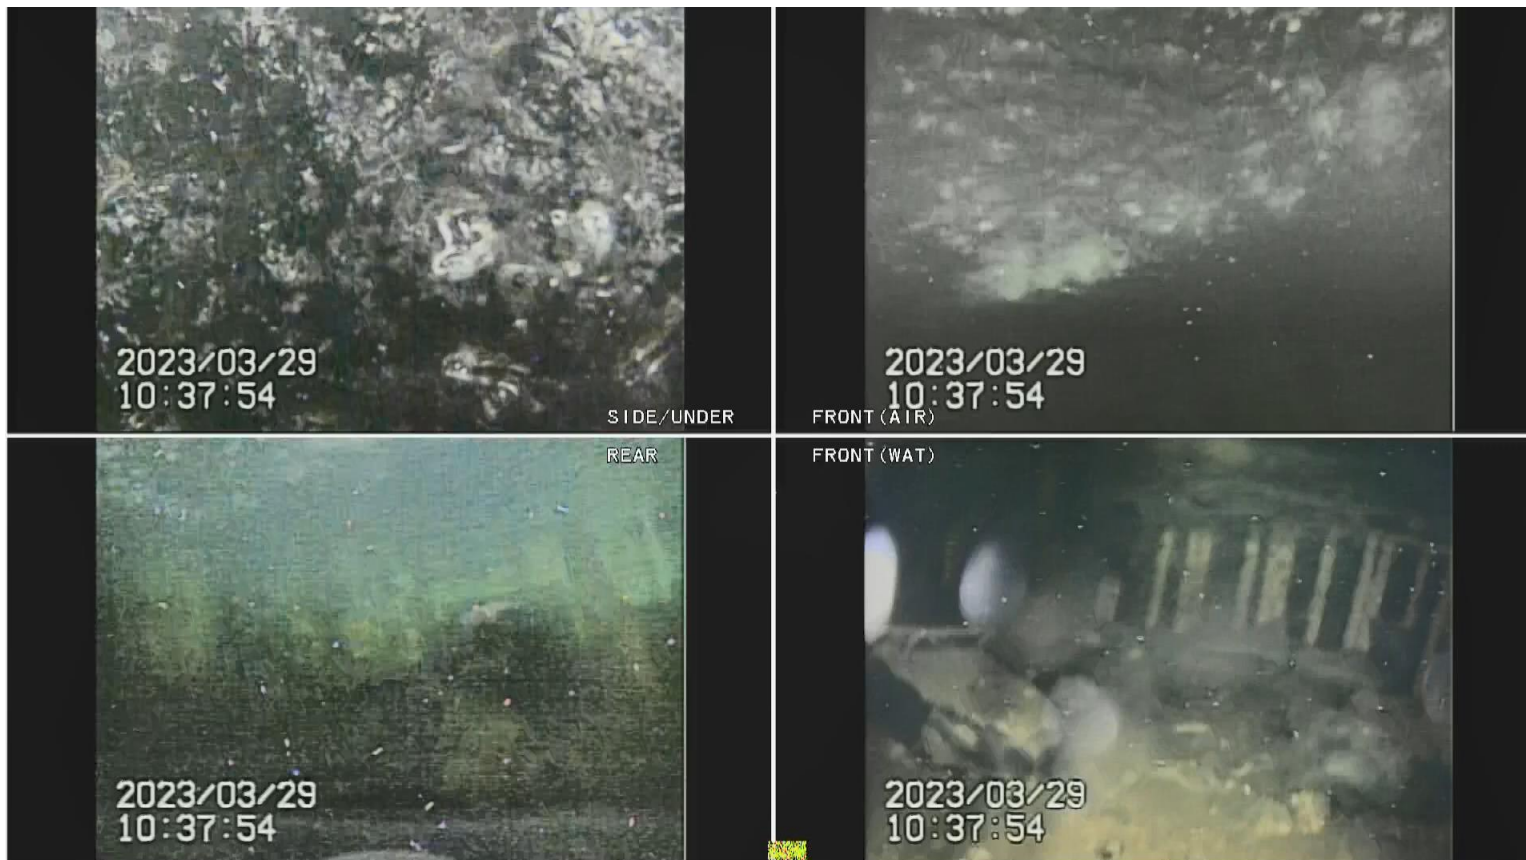
ペDESTラル内部の外観

- CRD交換機自体が存在せず
- 開口部同様、全周にわたり床から高さ1m程度までの高さで鉄筋が露出
- ペDESTラル外、開口部同様、一部に棚状堆積物を確認
- ペDESTラル壁周辺に落下してきたCRDハウジングを確認

開口部出口から撮影したペDESTラル内部のパノラマ写真

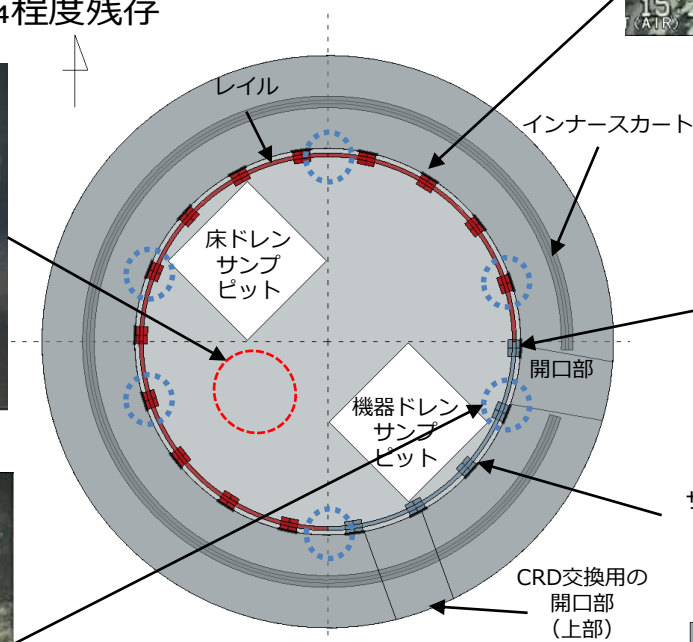
ペDESTアル内で確認できた構造物

- CRD 交換機 のレイルが 設置 されて いた サポートプレート (等間隔に18個) が残存 (ROVの位置確認にも活用)
- 6つあったCRD交換機の車輪と推定される構造物を堆積物上に確認
- CRD交換機のレイルは~1/4程度残存

サポートプレート (レイル無し)

サポートプレート (18個) サポートプレートとレイル

CRD交換機の車輪?

サポートプレートと残存するレイル

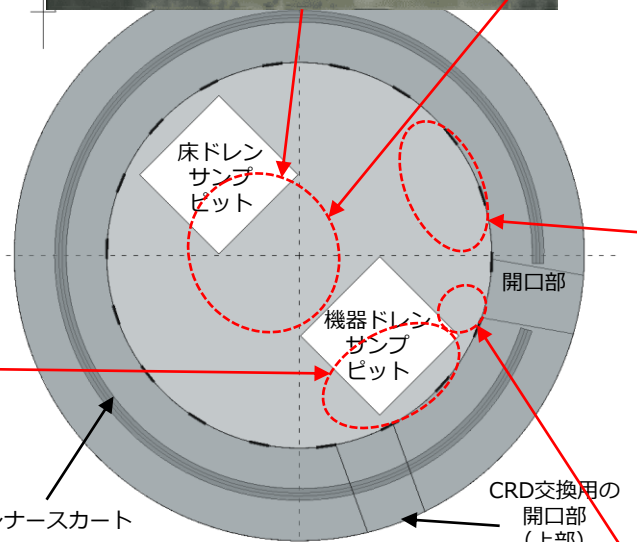
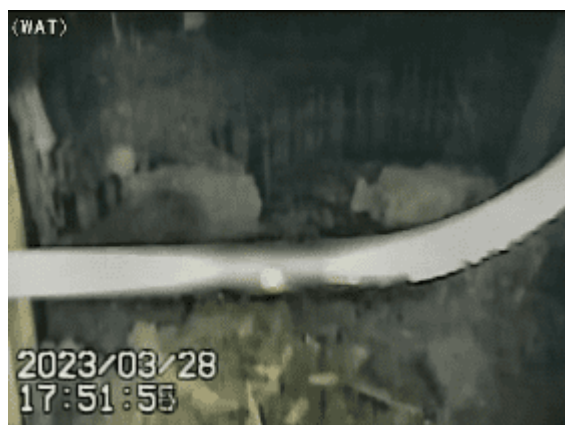
堆積物の高さ分布

- ペDESTAL内は大きな起伏はなく、比較的平坦
- 堆積物の最高部は開口部周辺の1m程度の堆積物の山
- 内部の平均的な高さは約60cm程度と推定
- 開口部の右側と左側を比較すると、右側が若干高い

推定される堆積高さのイメージ

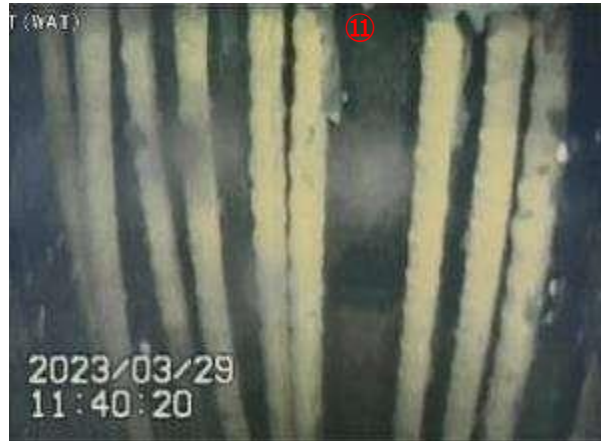
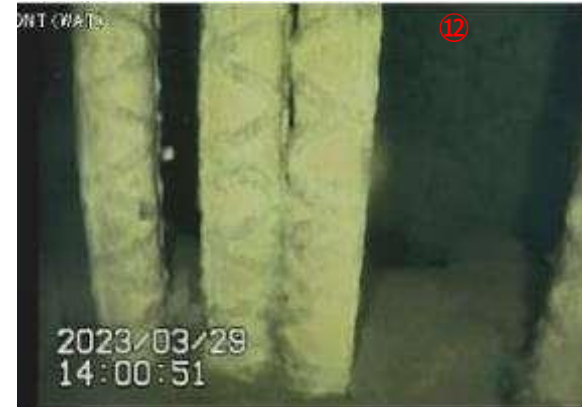
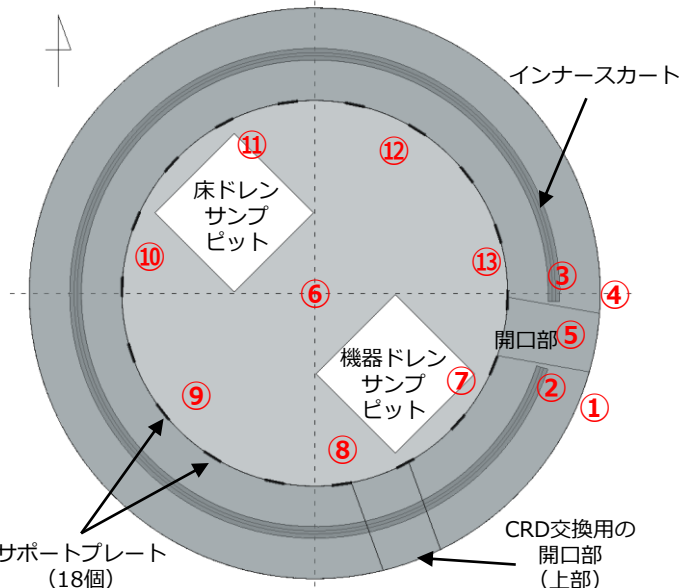
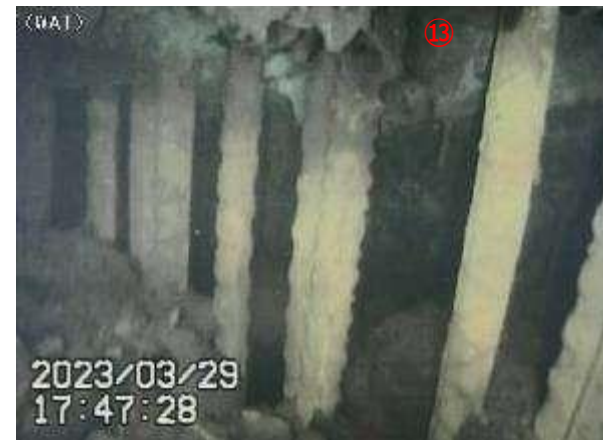
コンクリート壁の劣化状況 (1/2)

- 鉛直方向の鉄筋には大きな損傷は見られない（表面のエンボス加工も確認できる）
- 水平方向の鉄筋はほとんど確認できない（脱落したと推定）
- ポイント⑪では、インナースカート表面にある水平方向の突起物（インナースカートリブ）も確認でき、開口部での観察結果も含め、インナースカートには変形がないと推定

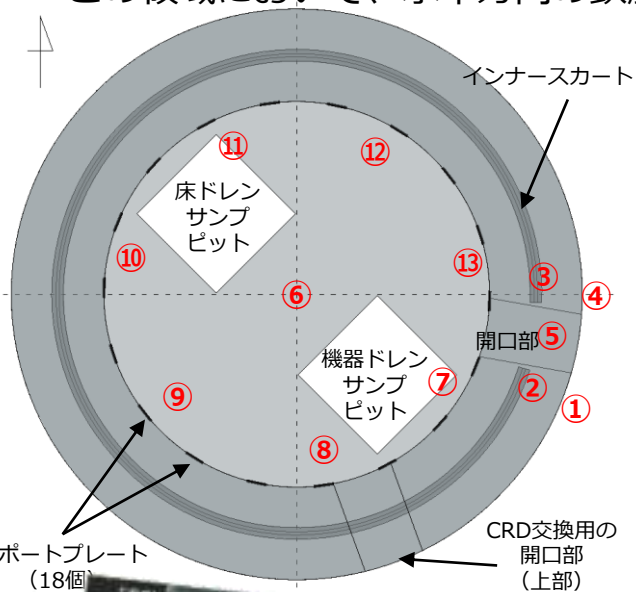
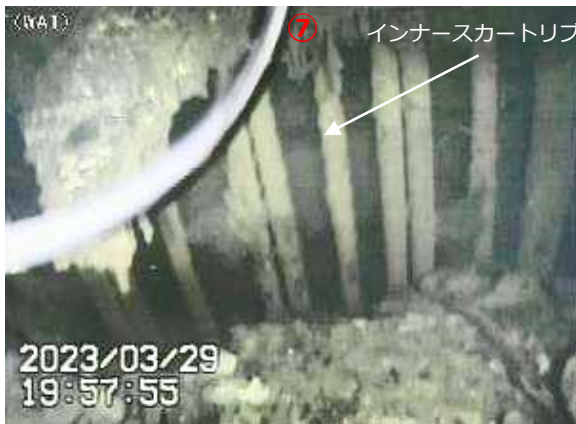
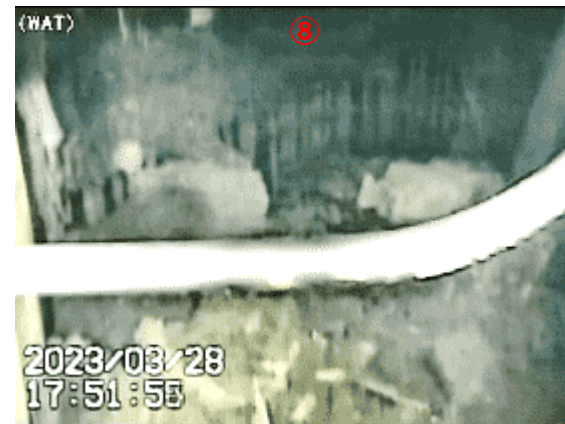
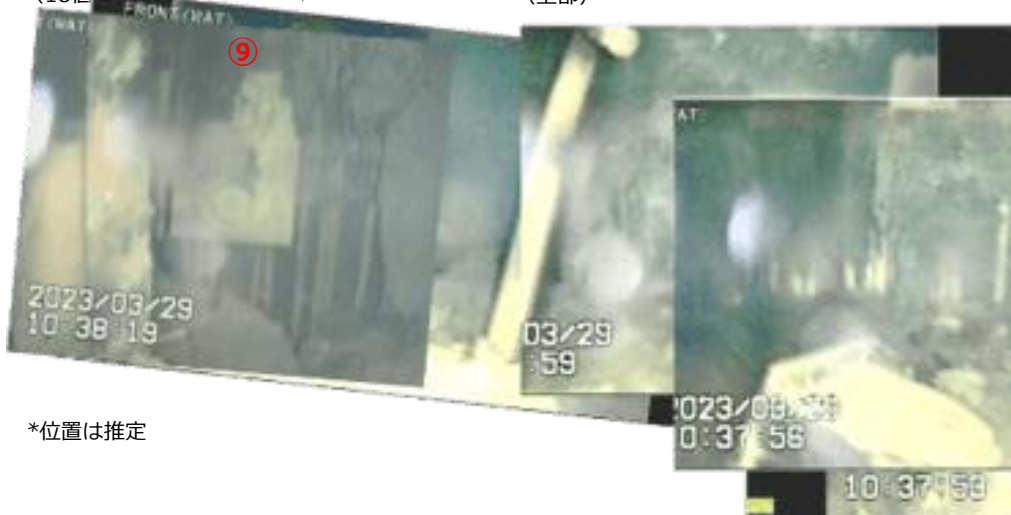
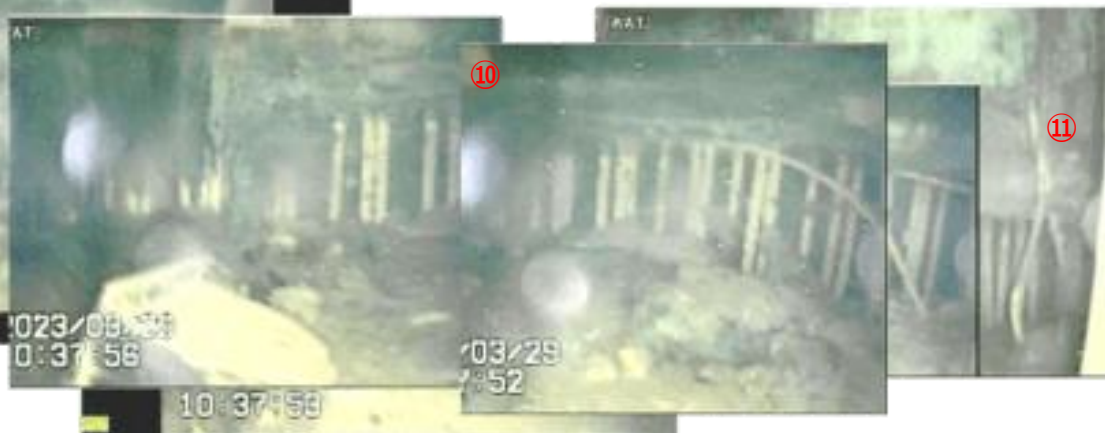
コンクリート壁の劣化状況 (2/2)

- ポイント ⑧, ⑨, ⑩の壁周辺には寄り付けなかったが、調査動画中にたまたま映り込んだ映像を確認することで状況を確認することができた。
- この領域において、水平方向の鉄筋が確認できた (自重により変形したと推定)

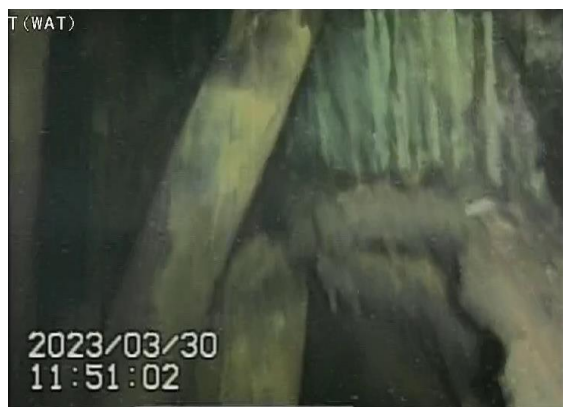
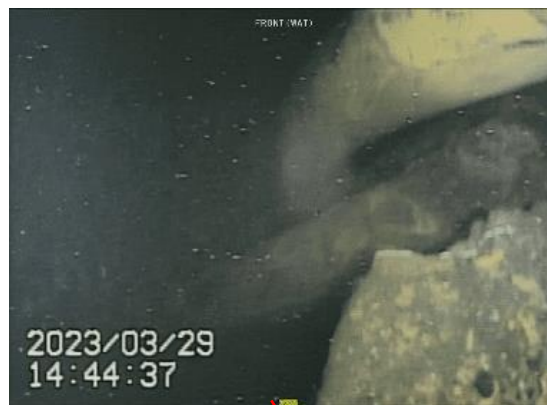
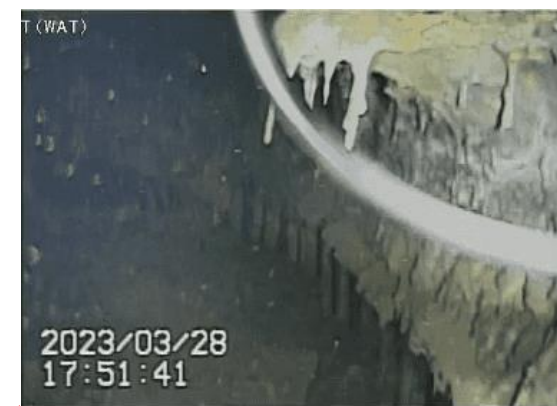
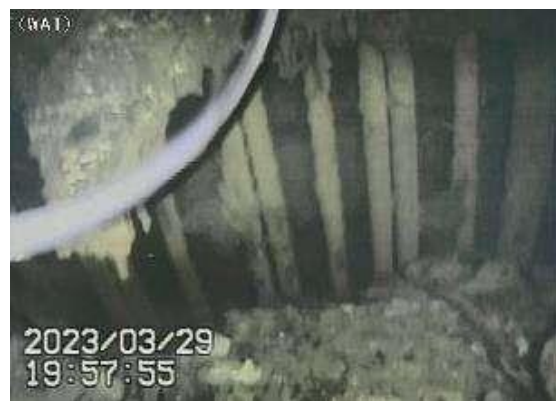
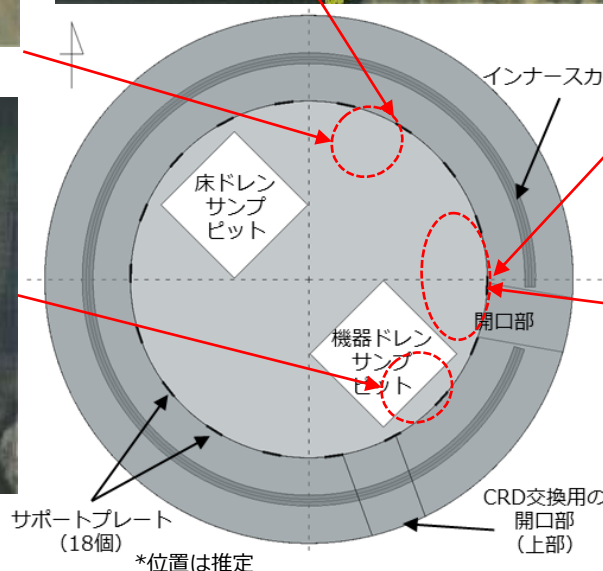
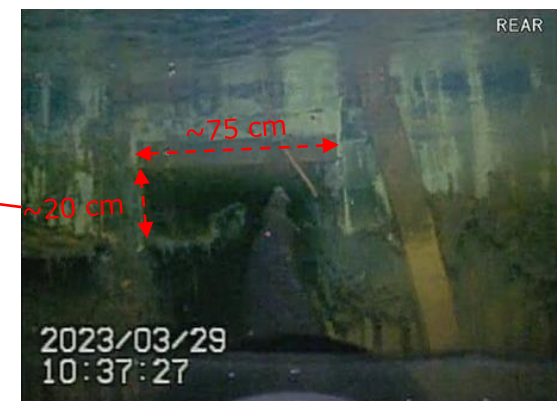
ペDESTアル内の棚状堆積物の状況

- ペDESTアルの内部の棚状堆積物は先端が比較的なめらかな形状を持ち、また、棚の上下の領域では表面性状が大きく異なる
- 鉄筋露出部の直上に、ペDESTアル外と連続性のない二層目の棚状堆積物がある可能性（左下写真）
- CRDハウジングが落下している箇所の棚状堆積物（中央写真）は、落下物により破損した可能性

鉄筋漏出部直上にある2層目の棚状堆積物？

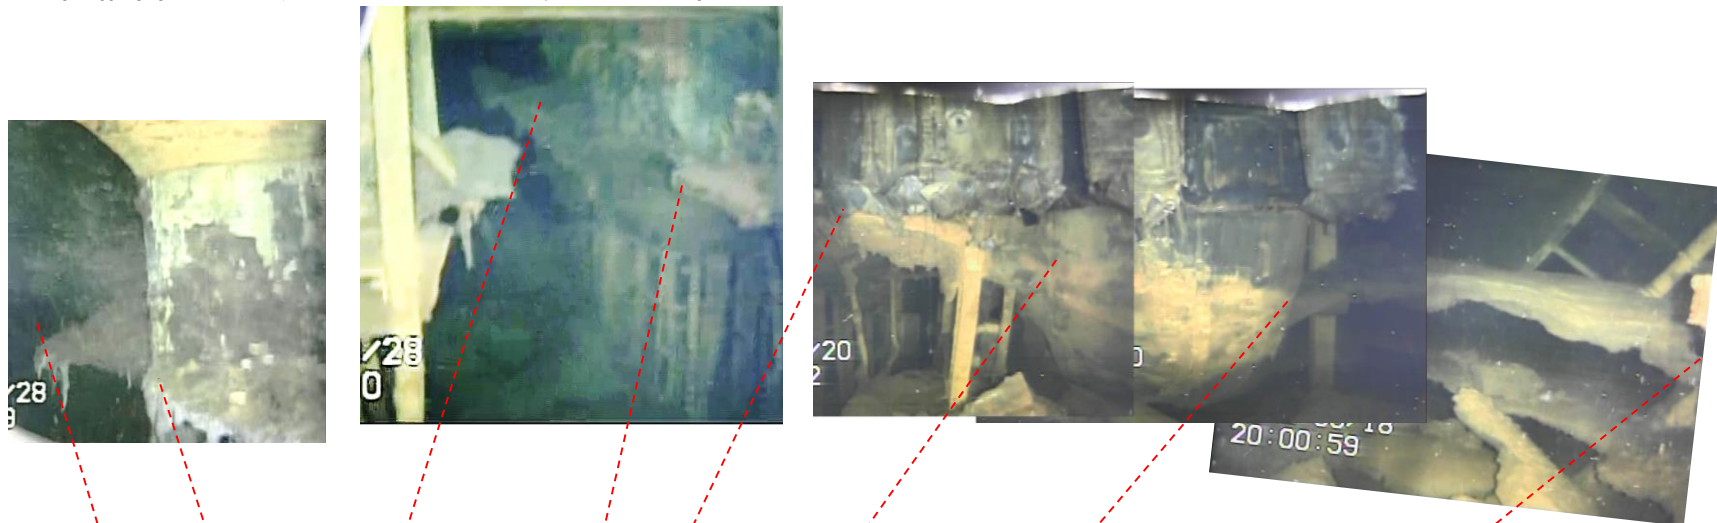
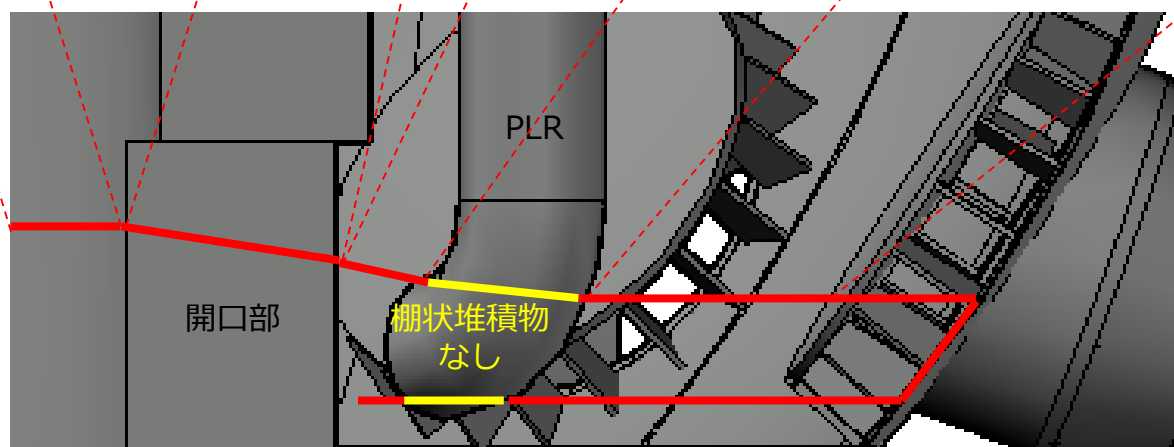
棚状堆積物の連続性

- ペDESTAL内→開口部→ペDESTAL外の棚状堆積物には連続性があり、格納容器壁に近づくにつれて少しずつ低くなっている。

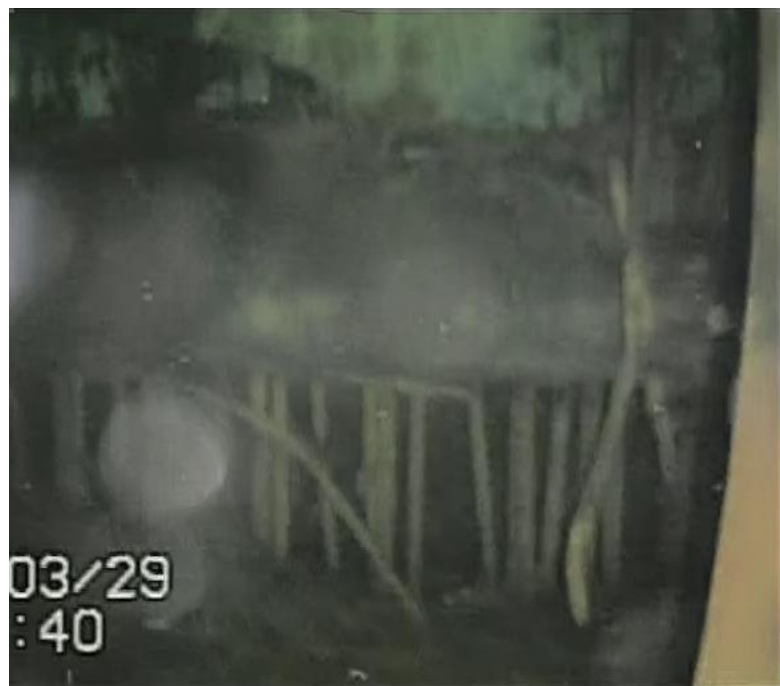
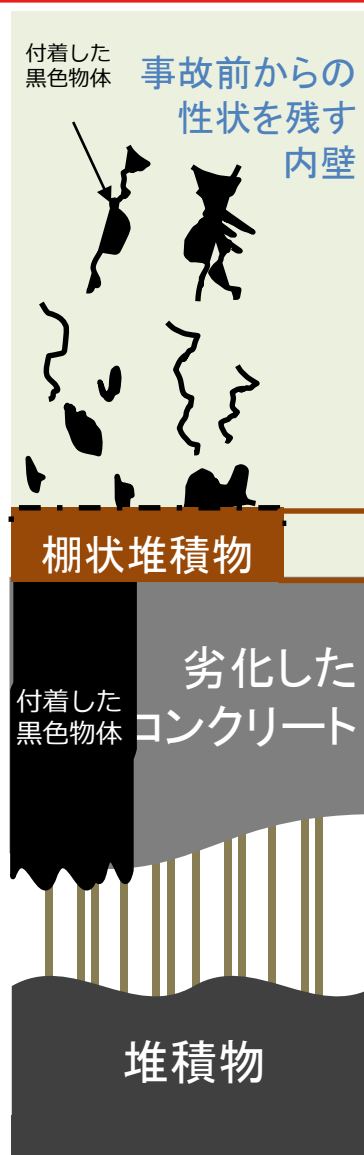
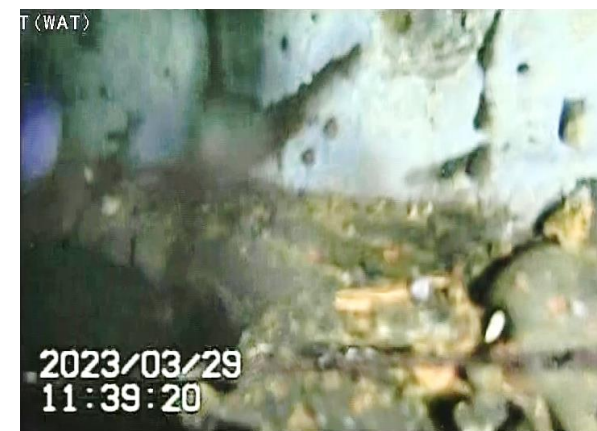
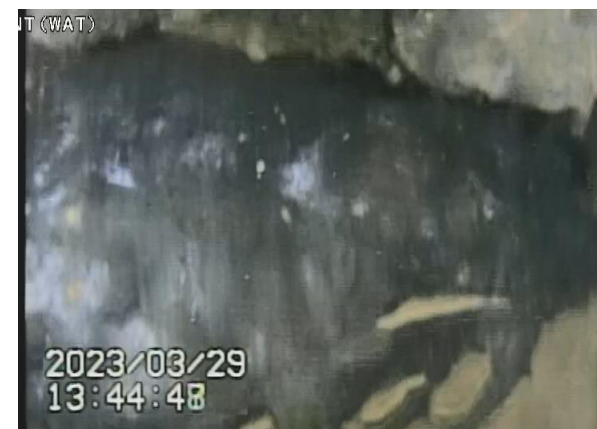
ペDESTAL内壁の状況

- 棚状堆積物の上部の壁表面にはところどころ黒い物質が付着している
- コンクリート表面の劣化は棚状堆積物の下部から始まり、表面が黒くなっているほか、大量の付着物が存在
- 床から1m程度の高さまで、鉄筋が露出

壁の状況の鉛直方向の分布

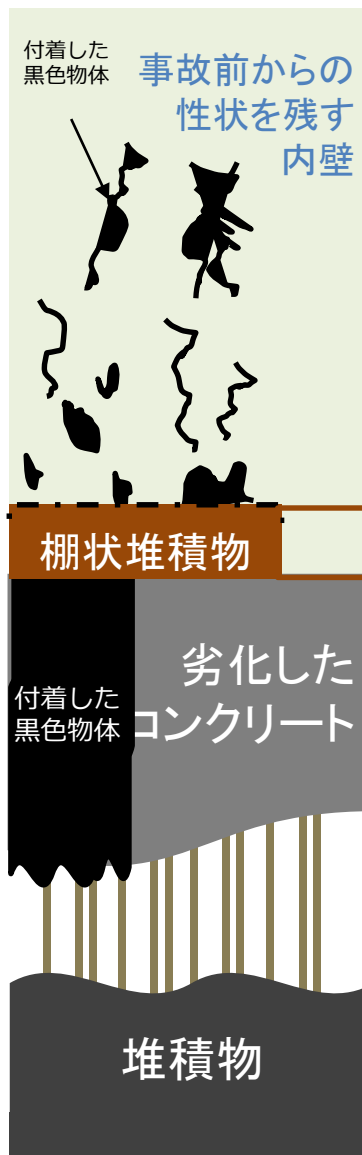
ペDESTル開口部内の状況

- ペDESTル内壁の状況と同様の状況が確認できる

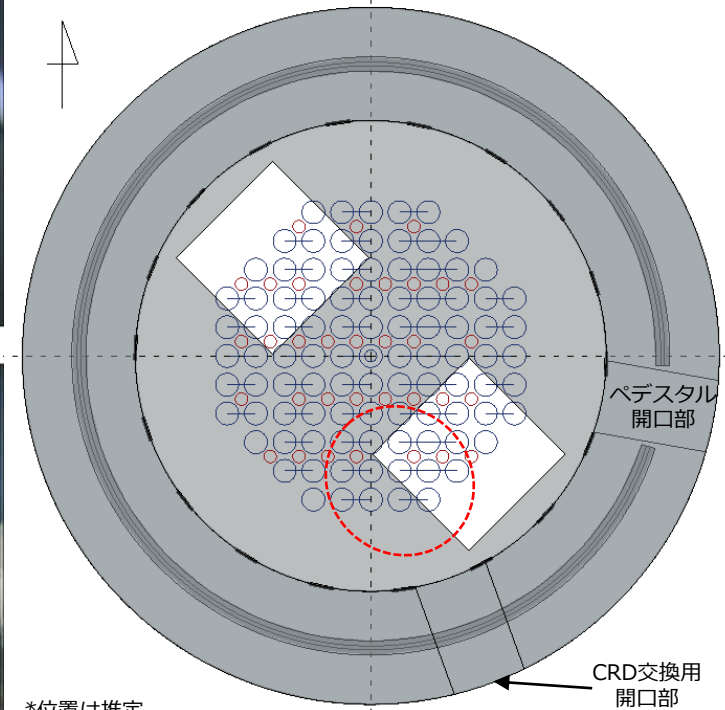
CRDハウジング等の状況について

- 崩落したCRDハウジングの部品は堆積物上に存在
- 著しい変形がないため、部品の特定が可能
- 落下した部品の一部に塊状の堆積物が付着

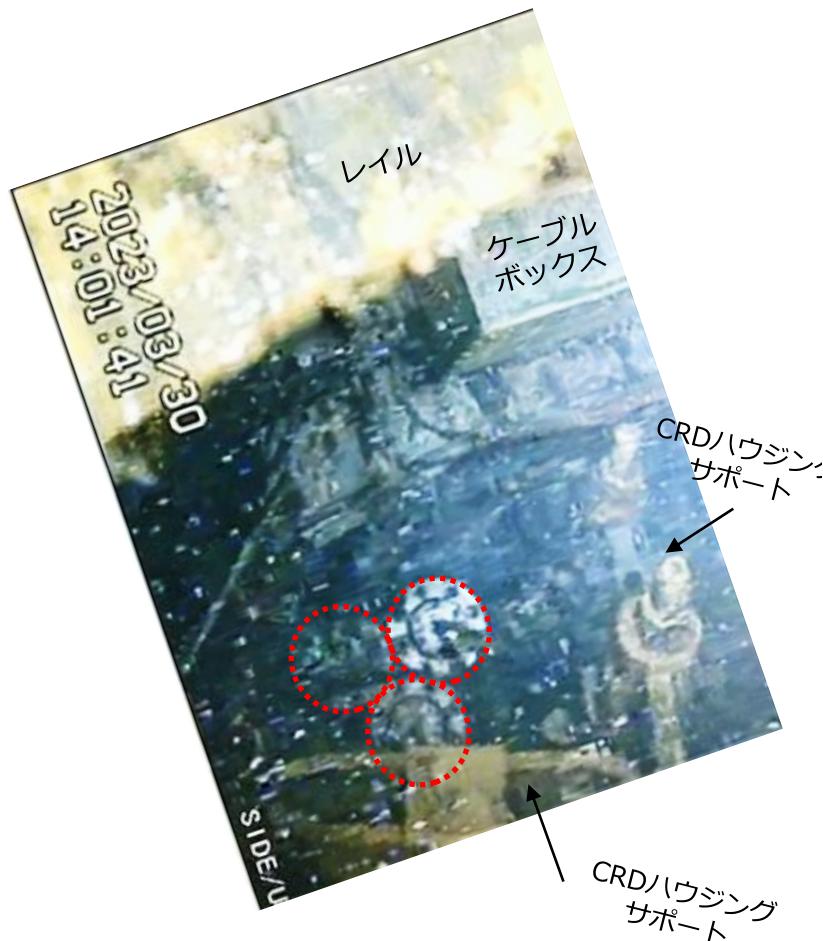
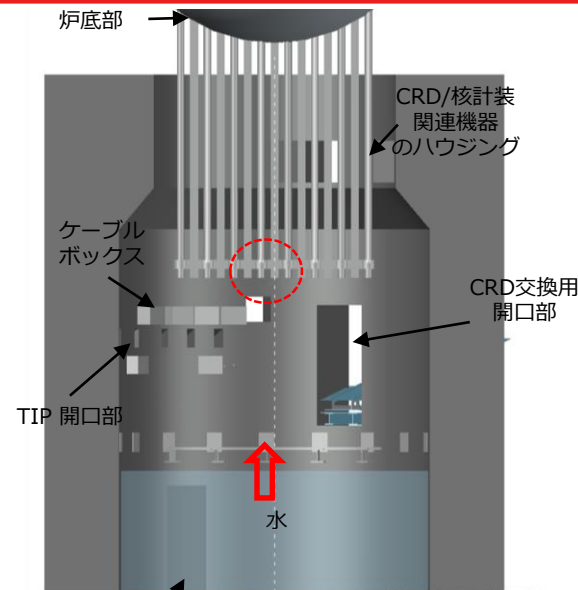
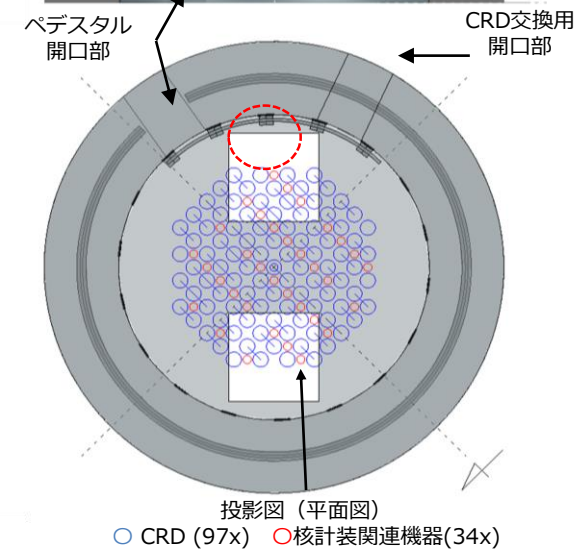
CRDハウジング等の状況について

- 複数のCRDハウジング及び核計装関連機器ハウジングの水平方向の変位が外周に確認
- 正確な垂直方向の位置特定が困難
- 事故前の各CRDの間隔：～6 cm

水平方向の変位の例

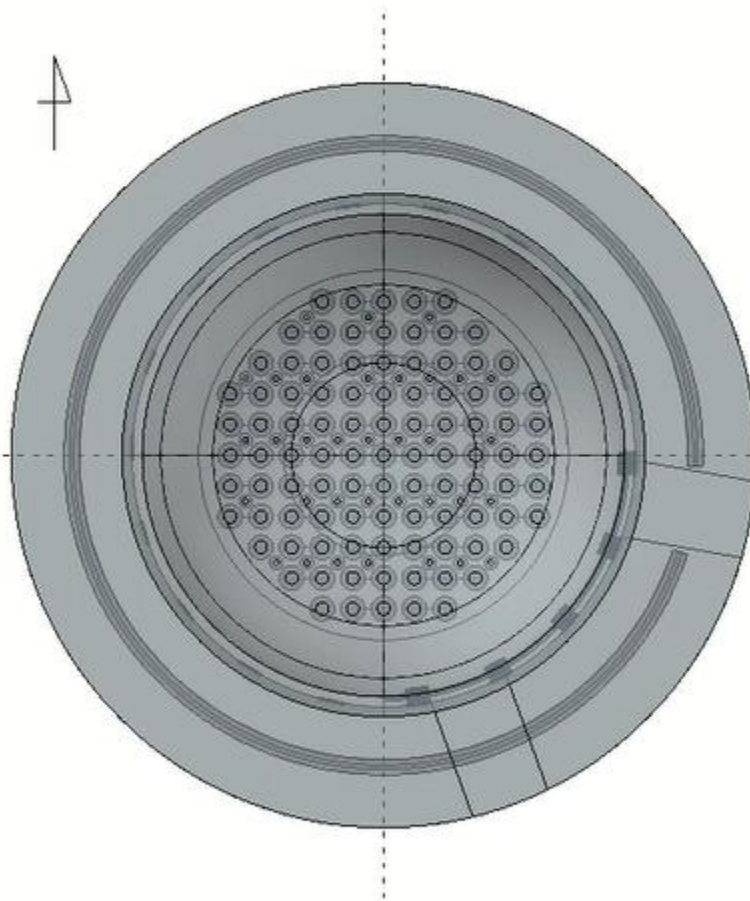
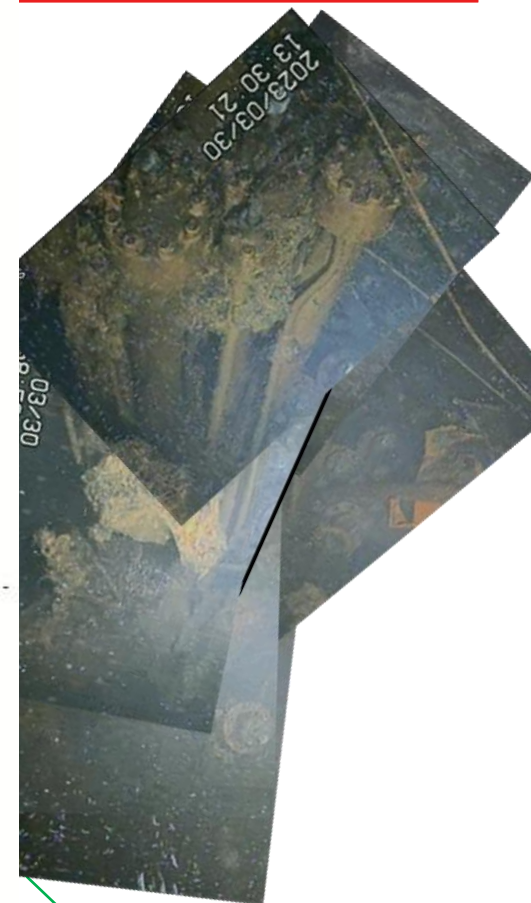
CRDハウジング等の

- 上下逆になったCRDハウジ及びペDESTAL上部に引っか
- *イメージ図は下から上に見上げ

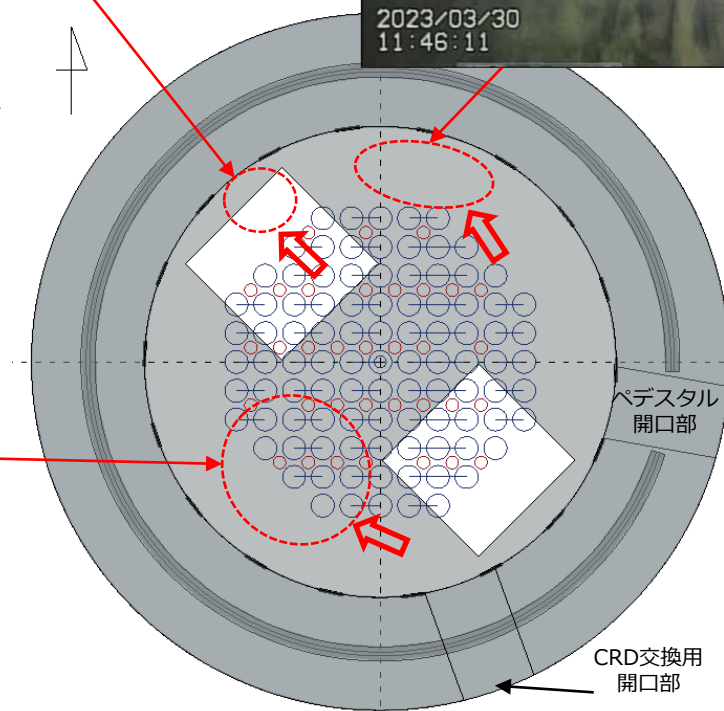
CRDハウジングの状況について

- ペDESTAL壁周辺に落下しているCRDハウジングを10本以上確認
- 一部の落下したCRDハウジングは部分的にペDESTAL床の堆積物に埋まっている状況
- 2号機では上部タイププレートが、3号機ではCRGTが確認されたが、1号機ではペDESTALに落下した炉内構造物の特定はできず

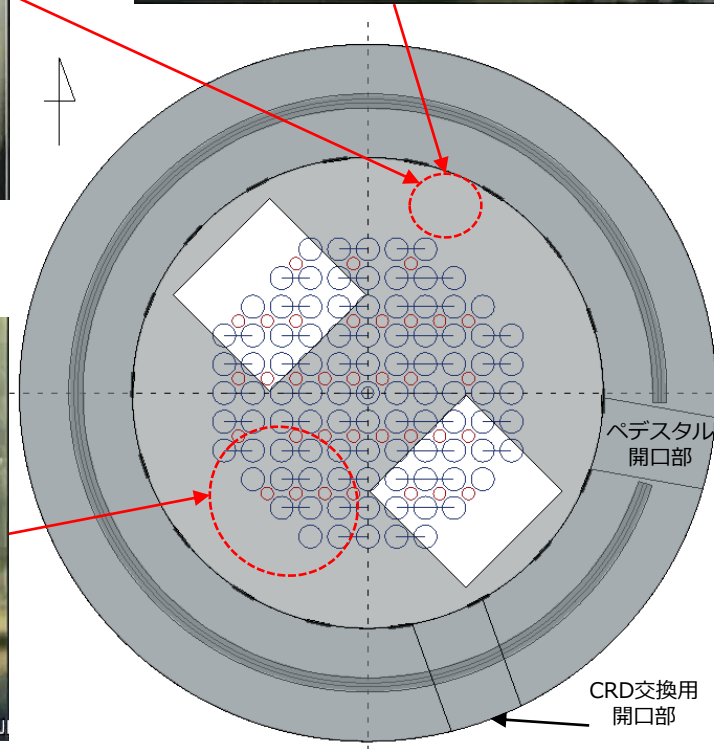
落下CRDハウジングの変形について

- 中間部がえぐれているCRDハウジングを確認
- CRDハウジングの断面において、固化した溶融物（燃料デブリの可能性のある物質）が存在することを確認

CRDハウジングの表面がえぐれている状況

CRDハウジングの中間部がえぐれている状況

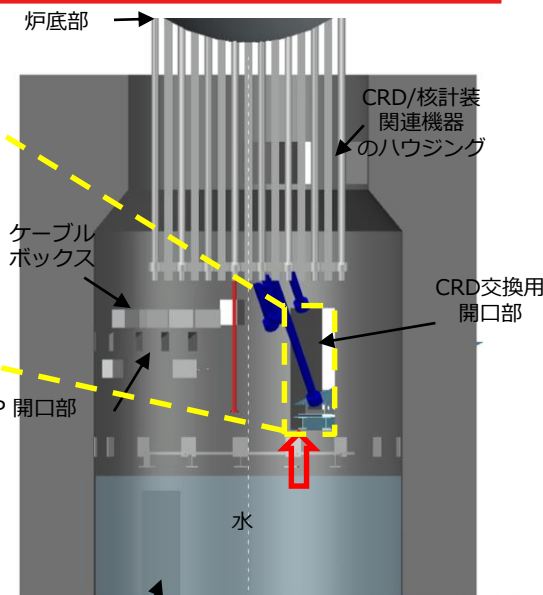
引っかかったCRD/核計装関連機器のハウジング

- CRD交換用開口部に、上方より落下したCRDハウジングが存在していることを確認
- 今後、調査や廃炉作業において、当該開口部を活用する場合は、それを前提とした計画立案を検討することが必要
- CRD交換用開口部は溶融物のペDESTAL外への移行パスの可能性

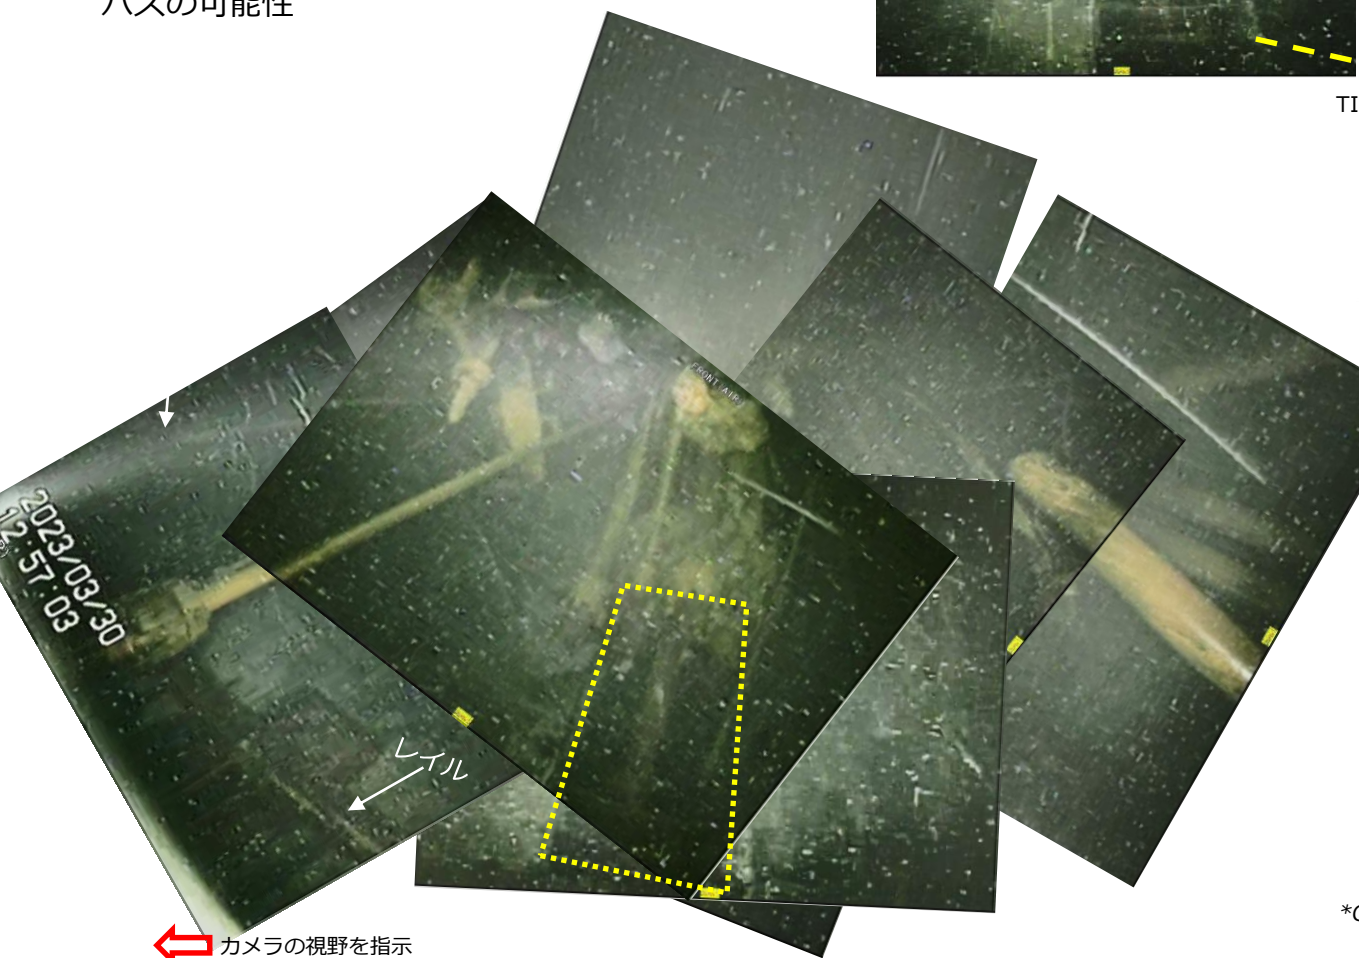
CRD交換用開口部の外側状況

- CRD交換用開口部及びレール周辺に既存配管に溶融物が固化したものと推定される付着物を確認
- 当該エリアは水面より高い位置である（元の床面から3～4 m高い位置）

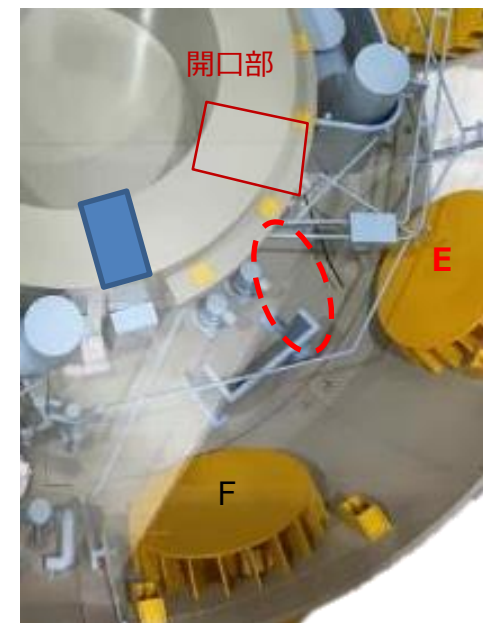
棚状堆積物を覆っているガラス質ように見える堆積物

- 比較的薄く、滑らかな表面、光を反射する堆積物が部分的に棚状堆積物を覆っている状況
- 水中ROVとの接触の際に、一部の堆積物が崩壊

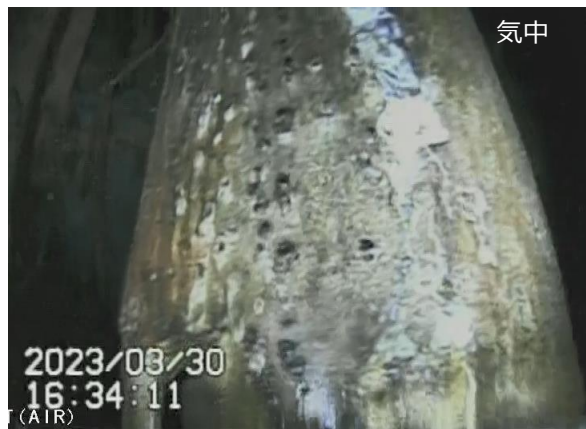
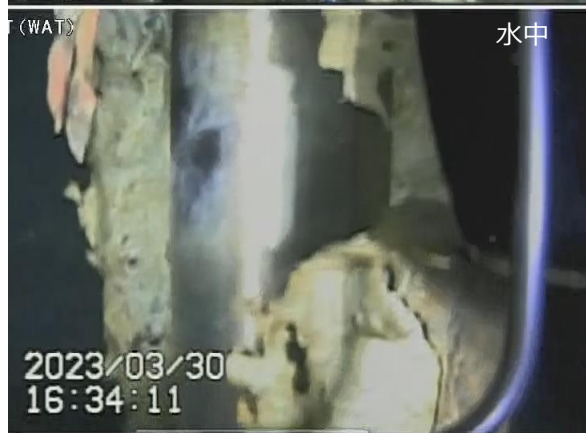
他配管の損傷状況

- 機器ドレンサンプポンプ周辺にRCW配管以外にも他システムの配管を取り囲む保温材の劣化を確認
- 当該配管の下部に熱的な影響により保温材の被覆が劣化と推定
- 同配管の上部には著しい損傷が確認されていない

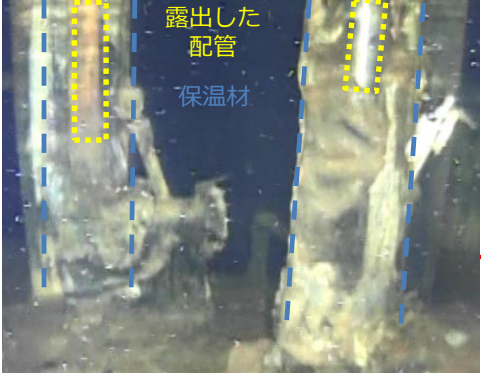
- 水中、気中の複数個所にて、RCW配管を取り囲む保温材の劣化を確認
- ウレタン保温材が消失していることも確認された
- 連結部付近において、光沢のある付着物を確認

ドレンサンプルピット付近で確認されたRCW配管の保温材の状況（水中）

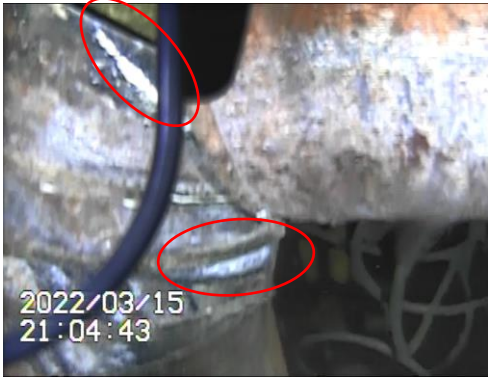
格納容器貫通部付近で確認されたRCW配管への光沢のある付着物（水中）

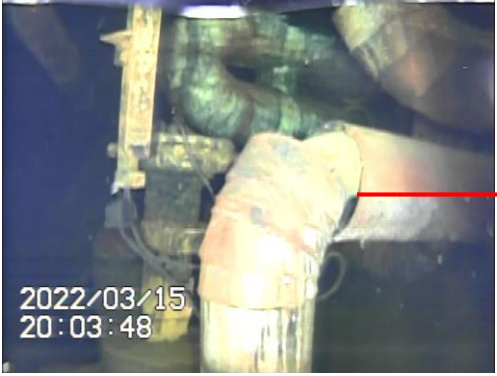
格納容器貫通部付近のRCW配管(水中)

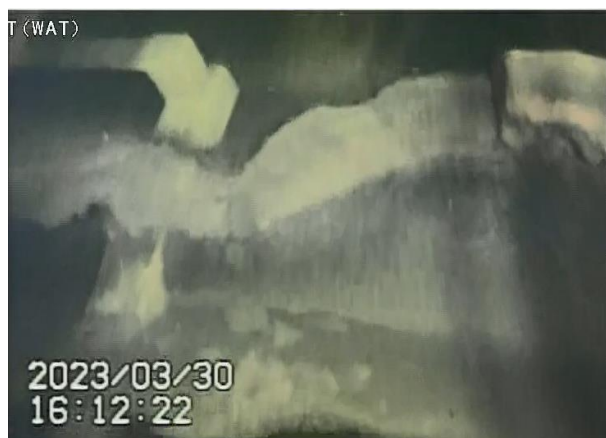
- 熱の影響によるライナーの損傷の兆候が確認できない
- Mark-I型格納容器では溶融物とPCV内壁（鉄製ライナー）の接触が格納容器の早期、大規模な破損を及ぼすと考えられていた（シエルアタックシナリオ）

棚状堆積物に挟まれたサポート

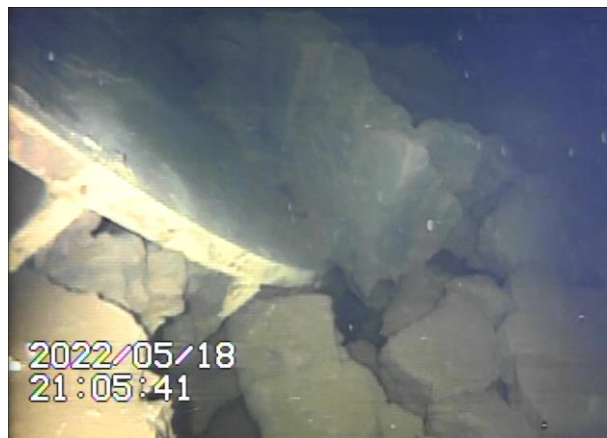
ジェットデフレクター面から剥がれた堆積物

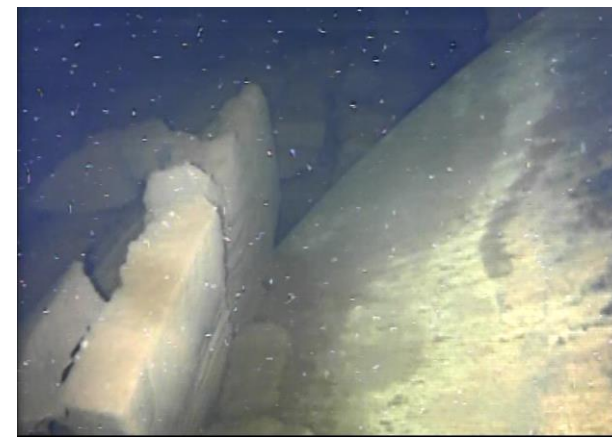
堆積物が剥がれられたジェットデフレクター面

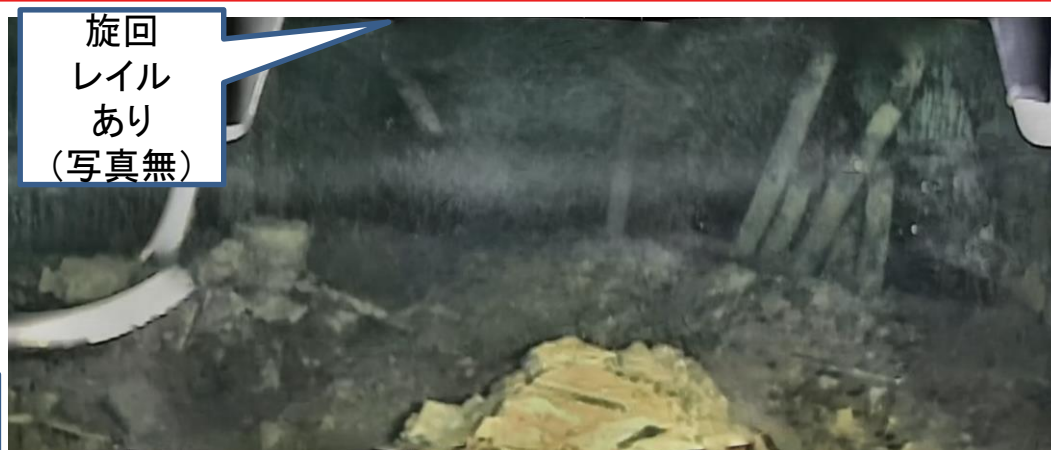
写真1. 1号機のペDESTAL内の状況

各号機の調査結果から、従来推定の通り2号機と3号機と比較し、1号機の破損状況が厳しい状態であることが確認できた
