東京電力福島第一原子力発電所における
事故の分析に係る検討会
第39回会合

議事次第

1号機 原子炉格納容器内部調査の状況について

1号機PCV内部調査の概要

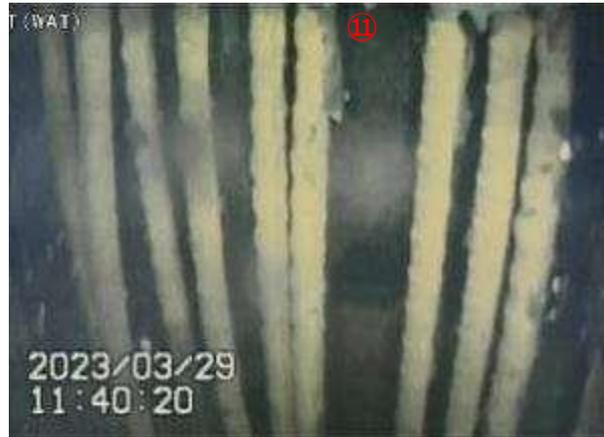
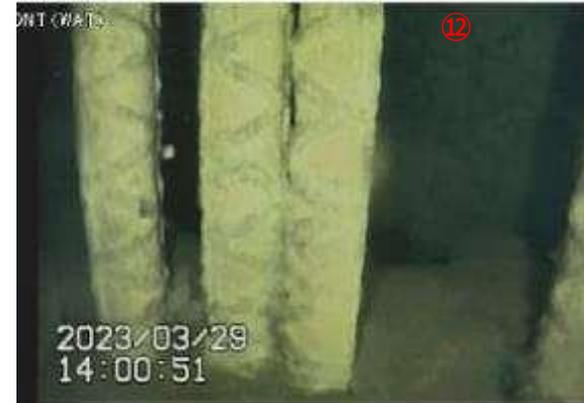
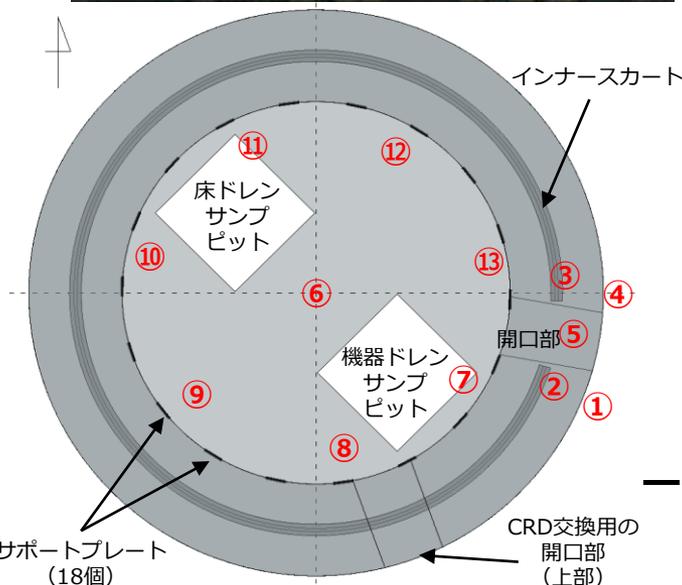
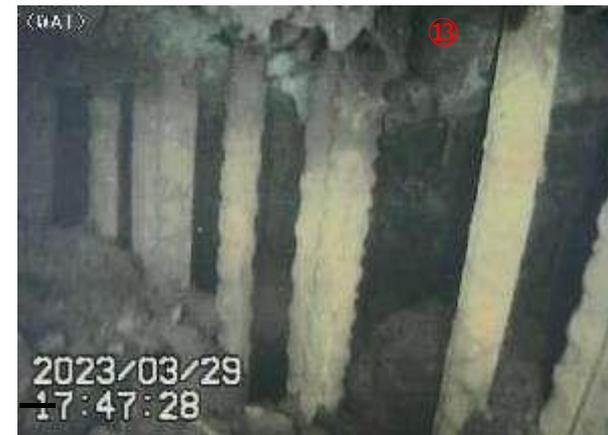
コンクリート壁の劣化状況 (1/2)

- 鉛直方向の鉄筋には大きな損傷は見られない（表面のエンボス加工も確認できる）
- 水平方向の鉄筋はほとんど確認できない（脱落したと推定）
- ポイント⑪では、インナースカート表面にある水平方向の突起物（インナースカートリブ）も確認でき、開口部での観察結果も含め、インナースカートには変形がないと推定

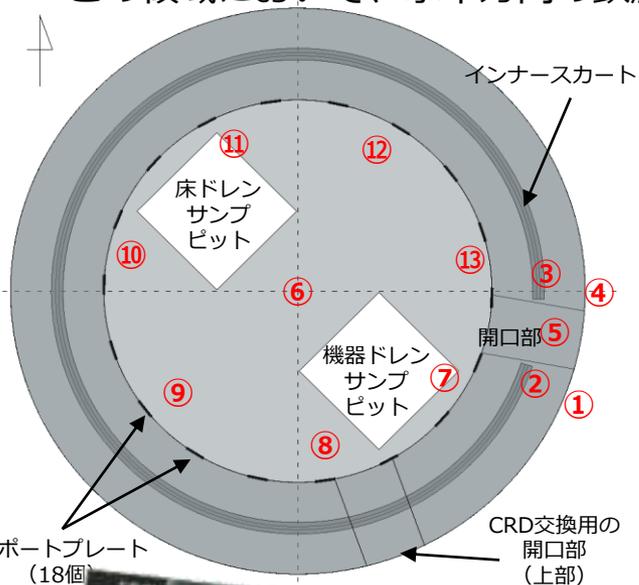
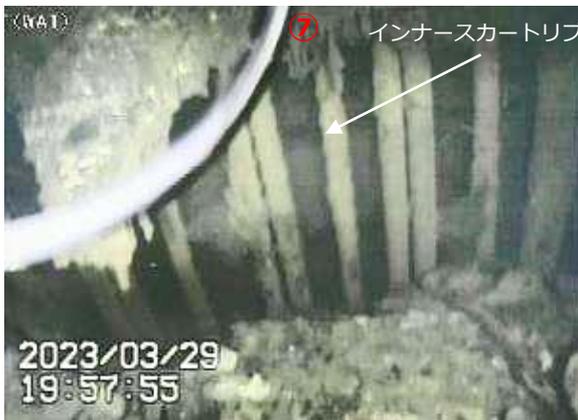
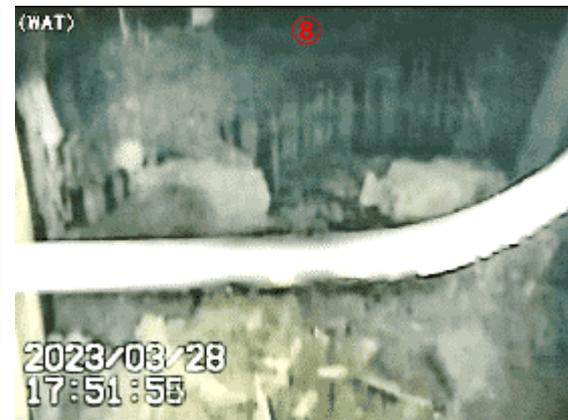
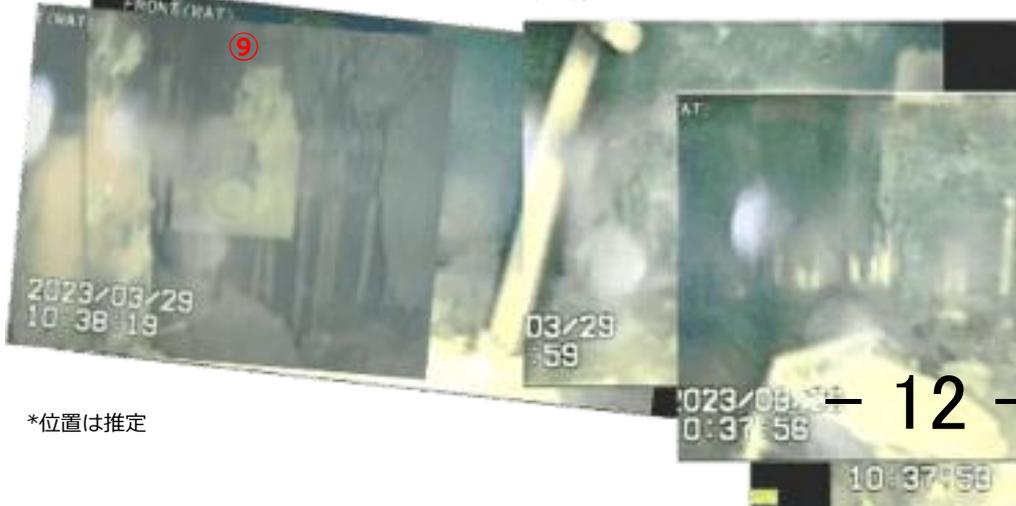
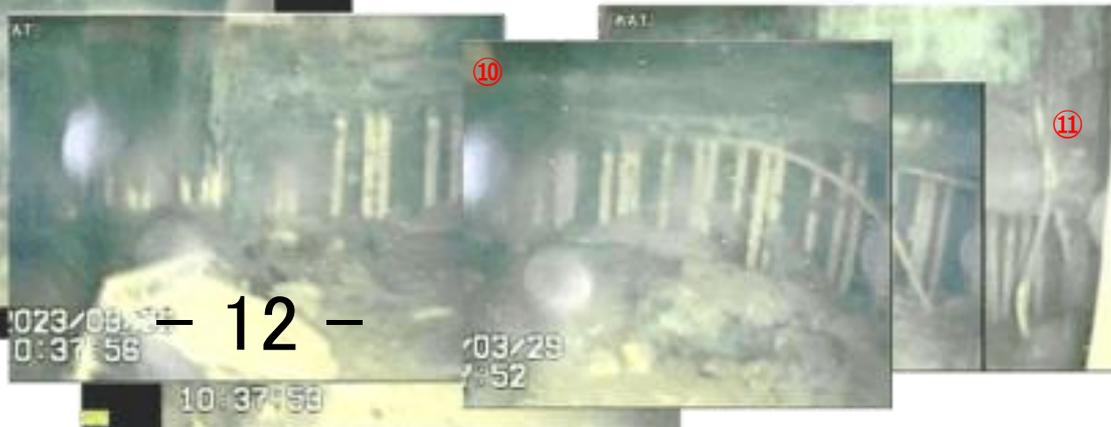
コンクリート壁の劣化状況 (2/2)

- ポイント ⑧, ⑨, ⑩の壁周辺には寄り付けなかったが、調査動画中にたまたま映り込んだ映像を確認することで状況を確認することができた。
- この領域において、水平方向の鉄筋が確認できた (自重により変形したと推定)

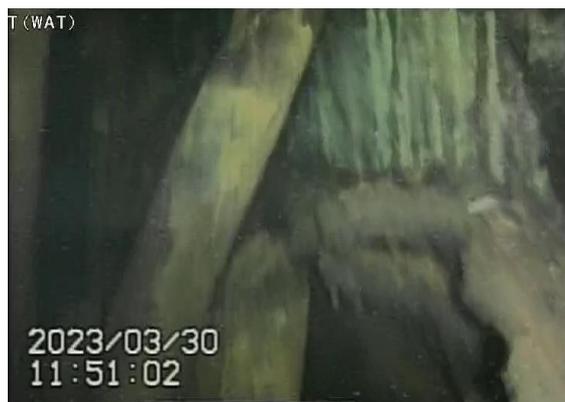
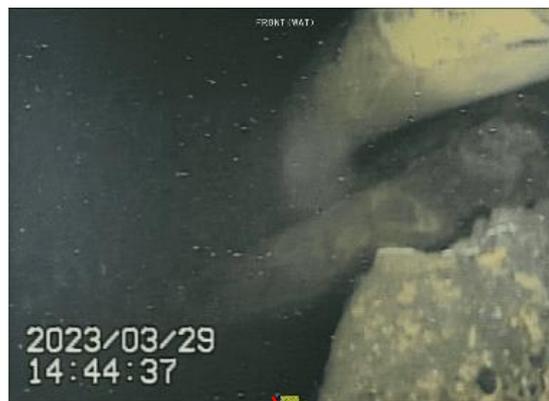
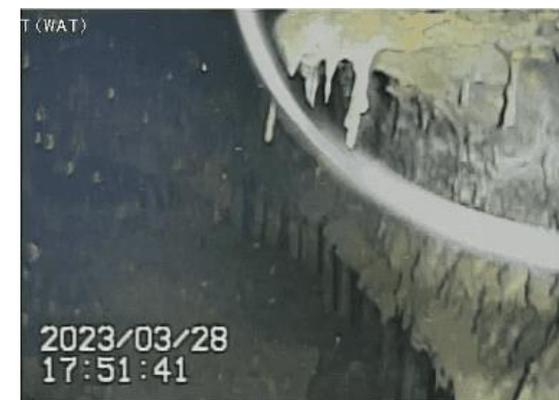
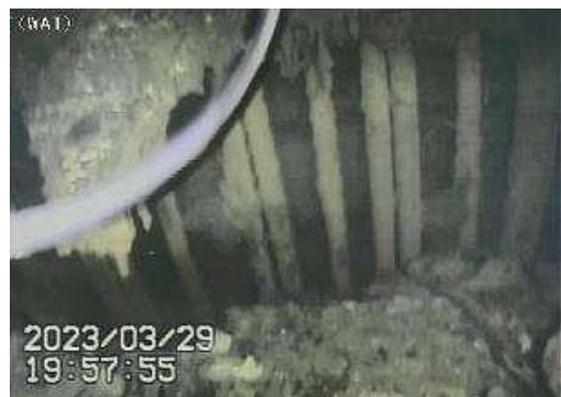
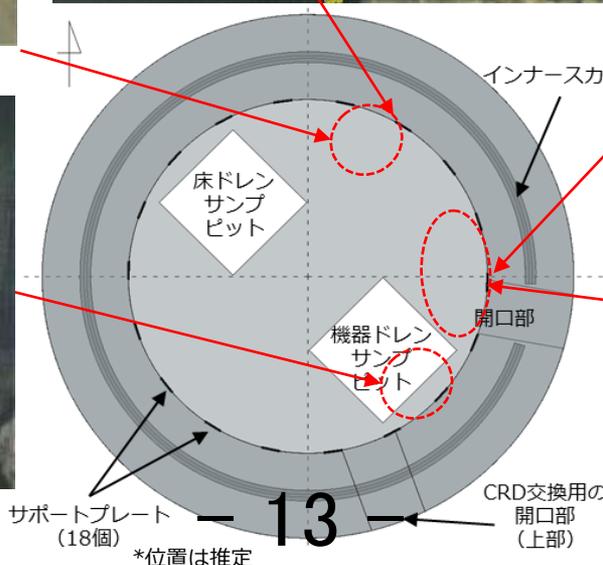
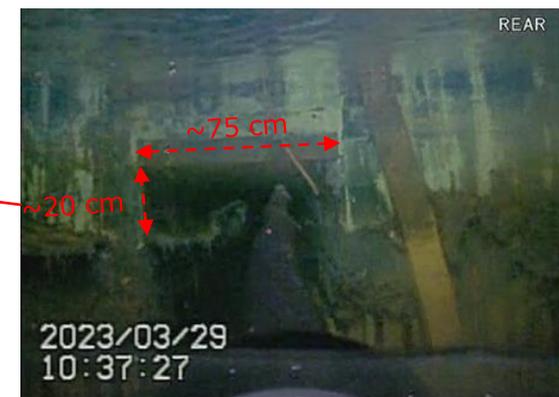
ペDESTAL内の棚状堆積物の状況

- ペDESTALの内部の棚状堆積物は先端が比較的なめらかな形状を持ち、また、棚の上下の領域では表面性状が大きく異なる
- 鉄筋露出部の直上に、ペDESTAL外と連続性のない二層目の棚状堆積物がある可能性（左下写真）
- CRDハウジングが落下している箇所の棚状堆積物（中央写真）は、落下物により破損した可能性

鉄筋露出部直上にある2層目の棚状堆積物？

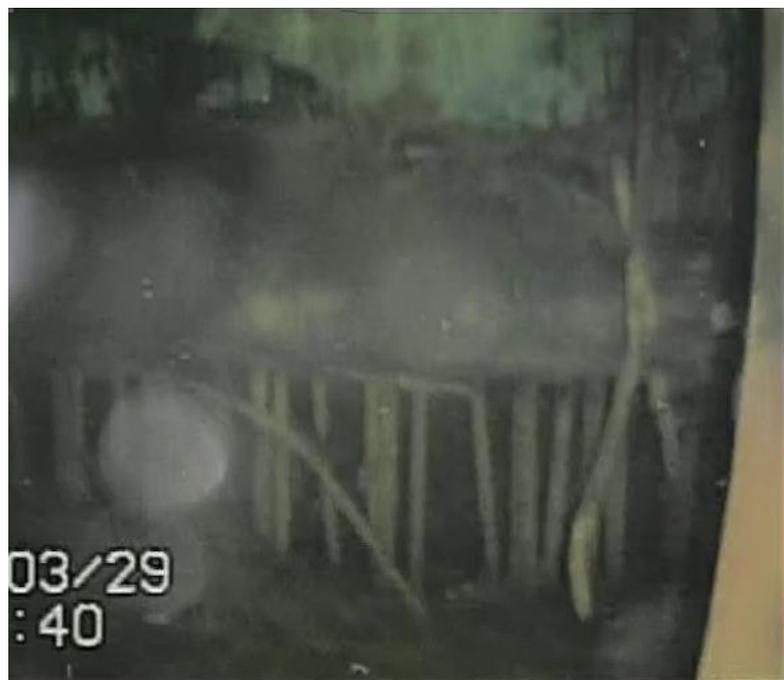
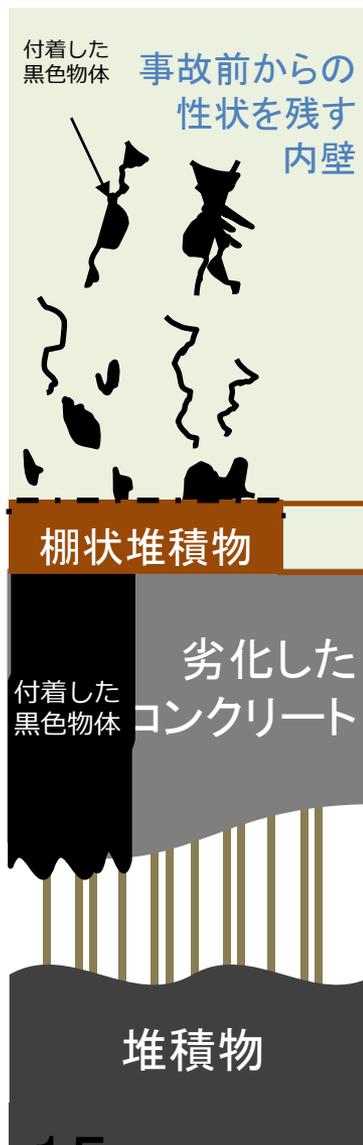
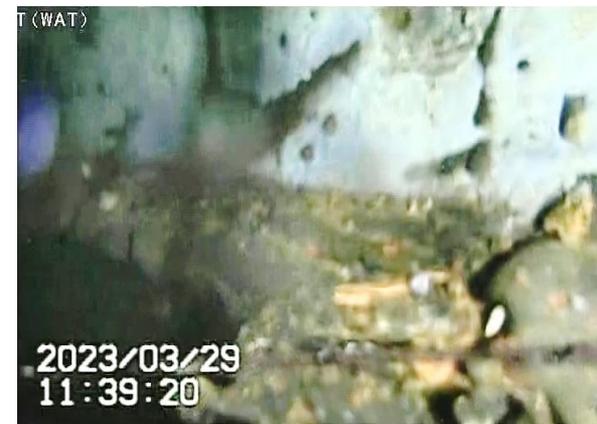
ペDESTAL内壁の状況

- 棚状堆積物の上部の壁表面にはところどころ黒い物質が付着している
- コンクリート表面の劣化は棚状堆積物の下部から始まり、表面が黒くなっているほか、大量の付着物が存在
- 床から1m程度の高さまで、鉄筋が露出

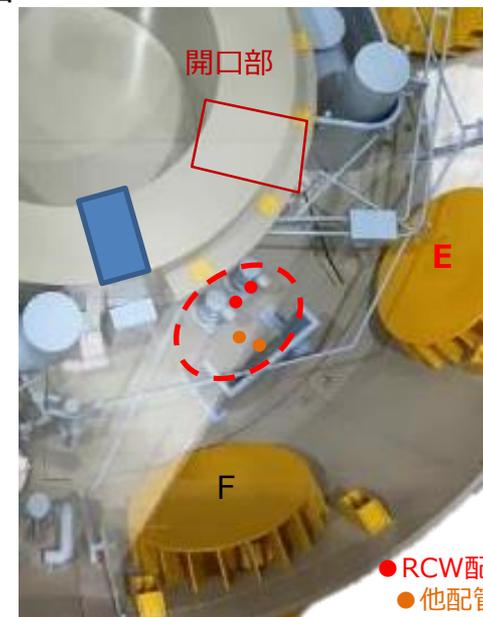
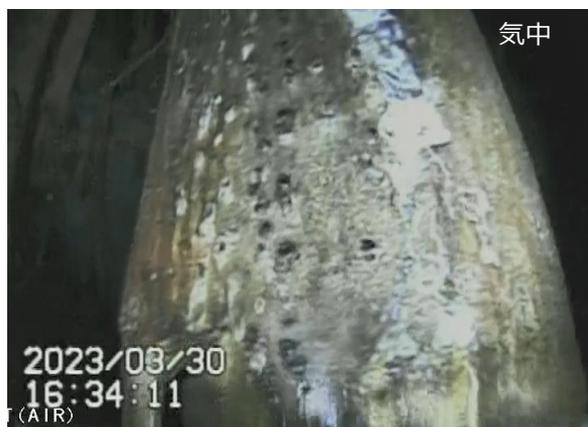
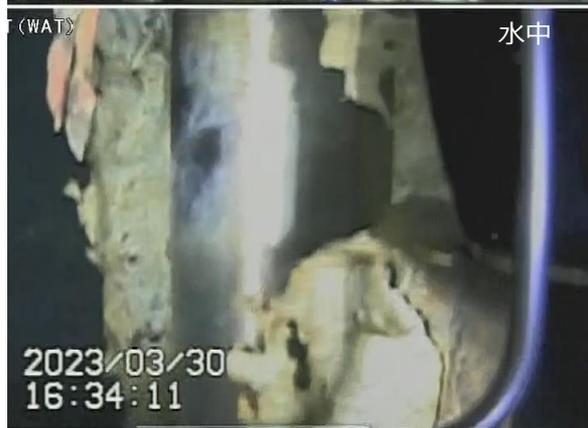
他配管の損傷状況

- 機器ドレンサンプポンプ周辺にRCW配管以外にも他系統の配管を取り囲む保温材の劣化を確認
- 当該配管の下部に熱的な影響により保温材の被覆が劣化と推定
- 同配管の上部には著しい損傷が確認されていない

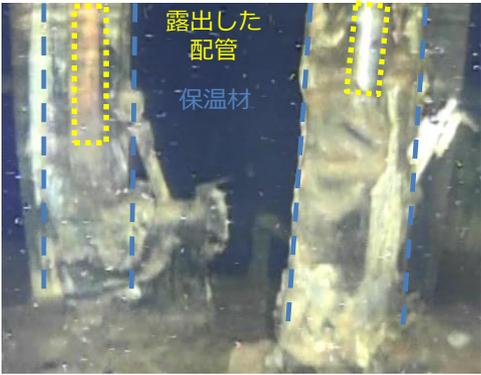
- 水中、気中の複数個所にて、RCW配管を取り囲む保温材の劣化を確認
- ウレタン保温材が消失していることも確認された
- 連結部付近において、光沢のある付着物を確認

ドレンサンプルピット付近で確認されたRCW配管の保温材の状況（水中）

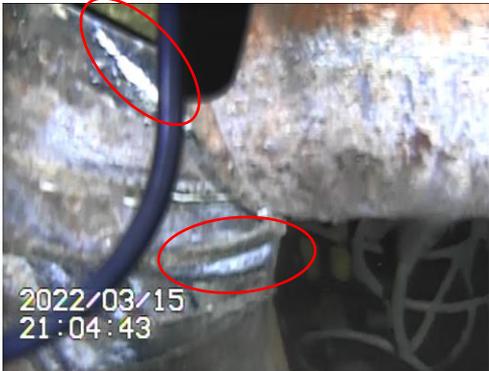
格納容器貫通部付近で確認されたRCW配管への光沢のある付着物（水中）

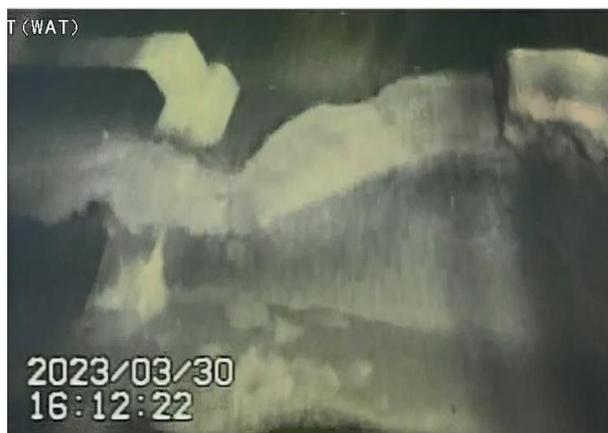
- 熱の影響によるライナーの損傷の兆候が確認できない
- Mark-I型格納容器では溶融物とPCV内壁（鉄製ライナー）の接触が格納容器の早期、大規模な破損を及ぼすと考えられていた（シエルアタックシナリオ）

棚状堆積物に挟まれたサポート

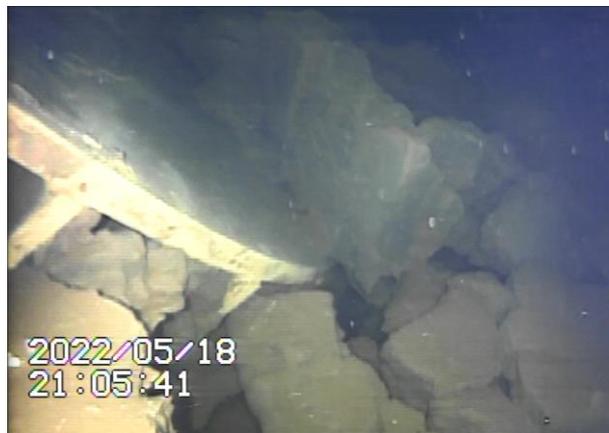
ジェットデフレクター面から剥がれた堆積物

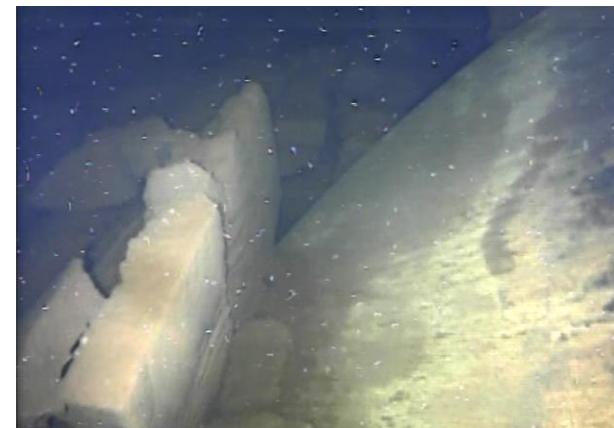
堆積物が剥がれられたジェットデフレクター面

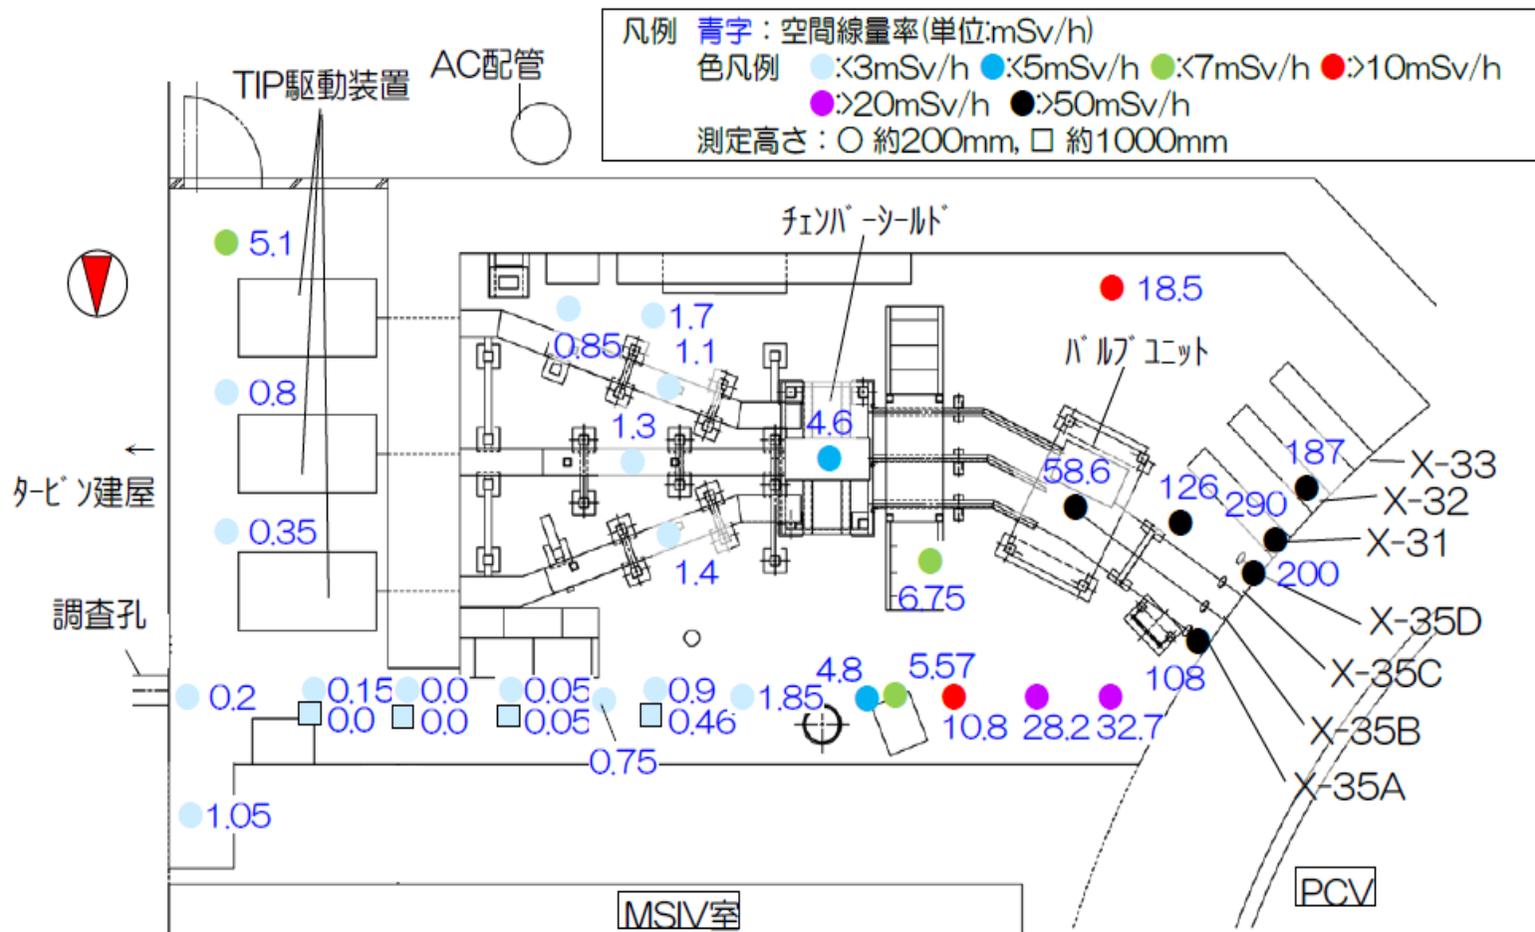
図 2-14 TIP 室内空間線量率測定結果^[12]

- 原子炉建屋の通常部との間の扉が設置されている区域の線量率はかなり低く、扉外で数百mSv/hの放射線量率を与える放射性物質の漏洩があったとは認め難い。
- 事故時の線量情報では、北側の二重扉付近の方が南側よりも高い傾向にあり、TIP室からの漏洩では説明しにくい。

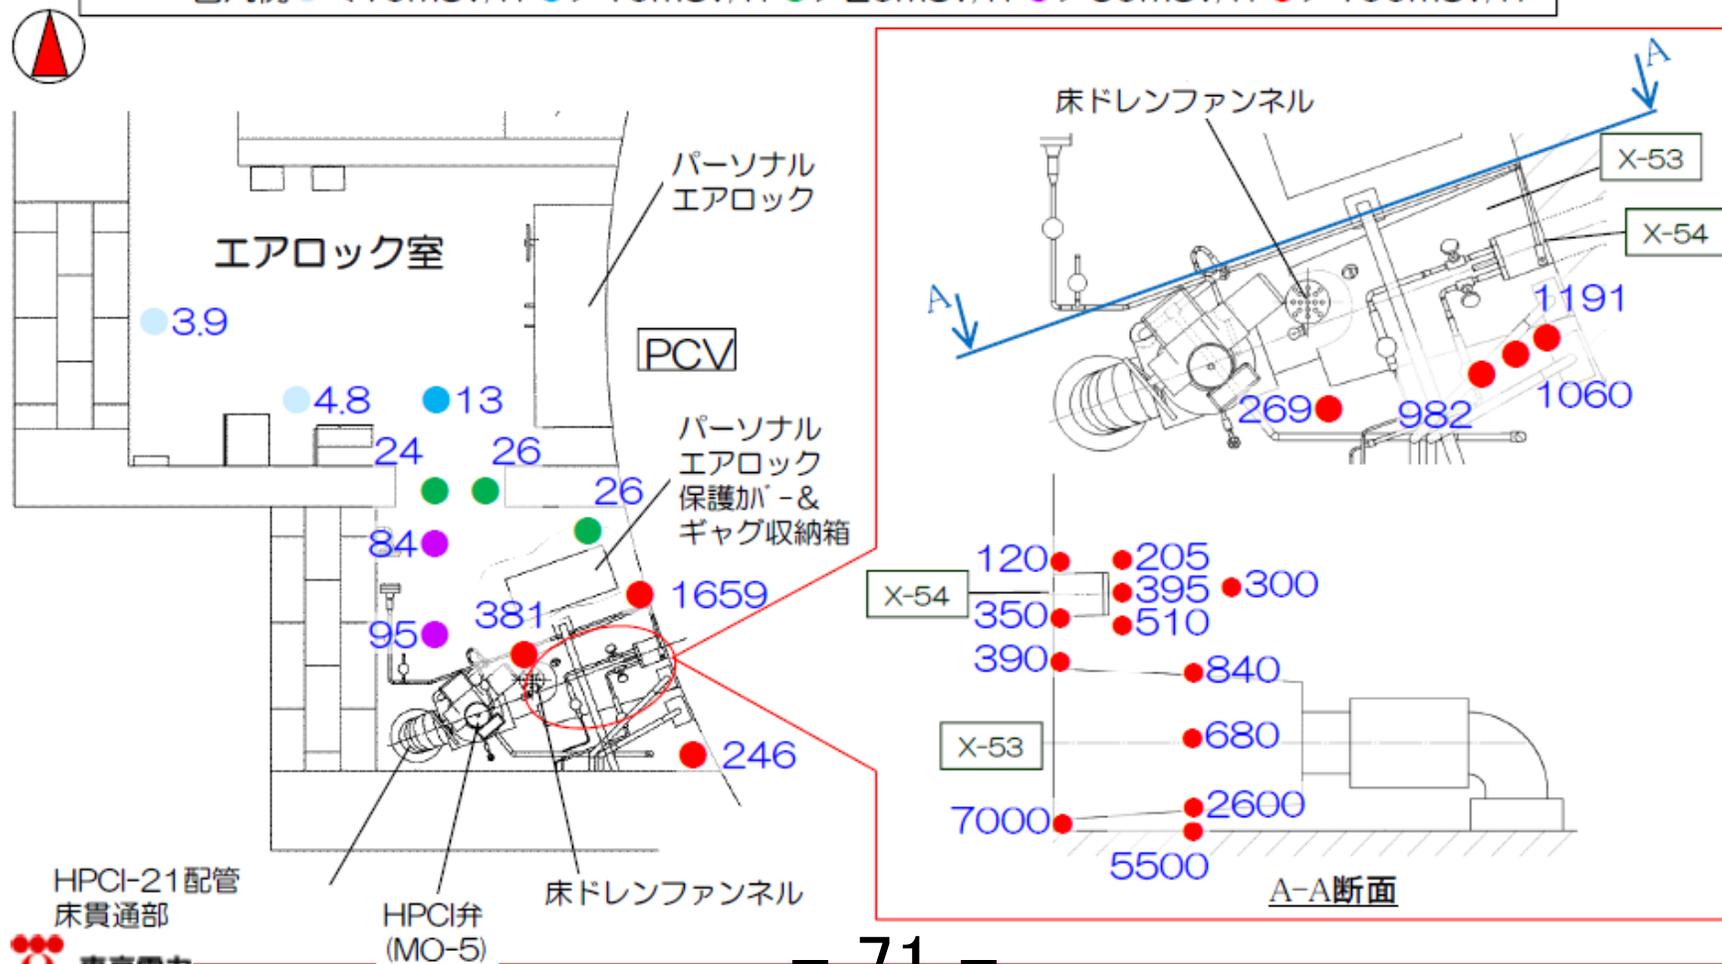
5-1. エアロック室調査結果（空間線量率）

- 東電の測定によれば、1号機エアロック室内X-53ペネのカーバ一部の線量率は高い。（1号機のペネトレーション類は、炉心が落下した後の高温高圧下で影響を受けた可能性が高い。）
- エアロック室内の線量率が高いとは言えない。

■ X-53付け根床面に近づくると7000mSv/hと非常に高い。

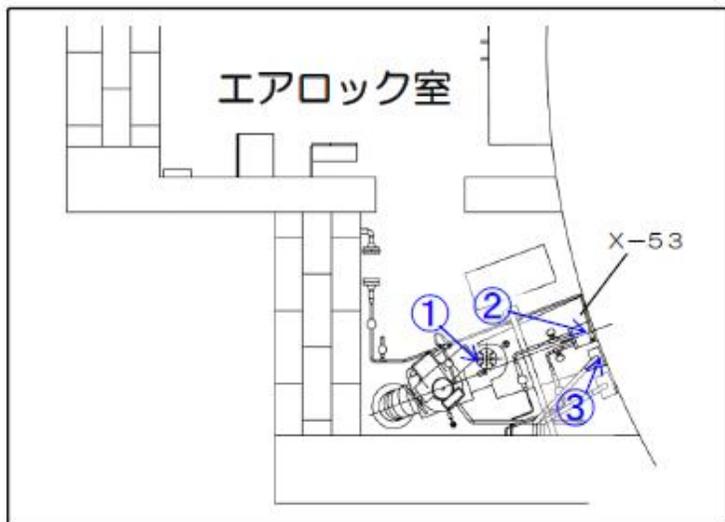
写真①：X-53ベローズカバー接続部

- HPCI配管とベローズカバーの隙間に漏洩痕がある（2013年調査結果と同じ）。（写真①）
- ベローズカバーと生体遮へい壁の付け根部分に漏洩痕あり（写真②）。なお当該付け根部周辺がもっとも雰囲気線量が高い。
- X-53ペネ周り（ベローズカバー、床、壁面）に白い粉上の堆積物あり（サンプル採取済）。

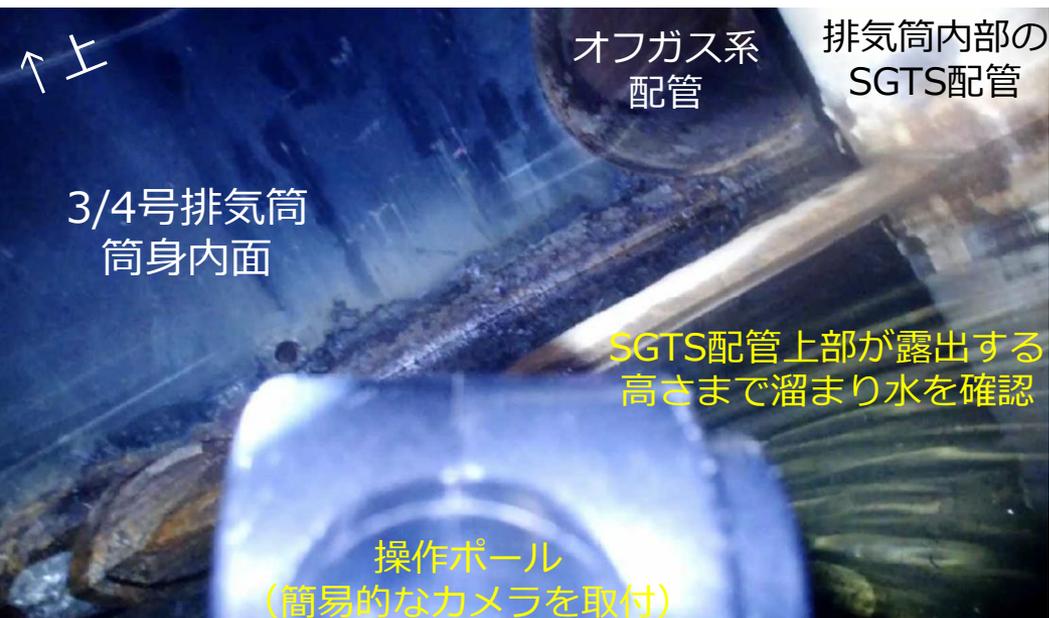
<筒身内部の様子>

- 2023年6月13日に排気筒の筒身へ穿孔を行い、内部を確認したところ、筒身内部SGTS配管上部（水平配管）が露出する高さ（水深約1m）までの溜まり水（雨水）を確認した。
- 溜まり水の分析の結果、排気筒ドレンサンプピットの水準を上回る**全β放射能を検出**。
- 排気筒の外観確認を実施したところ、配管貫通部等からの漏えいは確認されず、溜まり水は排気筒内部に留まっている。今後の対応を別途検討する予定。
