島根原子力発電所 2 号炉 審査資料	
資料番号	PLM-01 改 14
提出年月日	2023 年 9 月 12 日

島根原子力発電所 2 号炉 高経年化技術評価  
(共通事項)

補足説明資料

中国電力株式会社

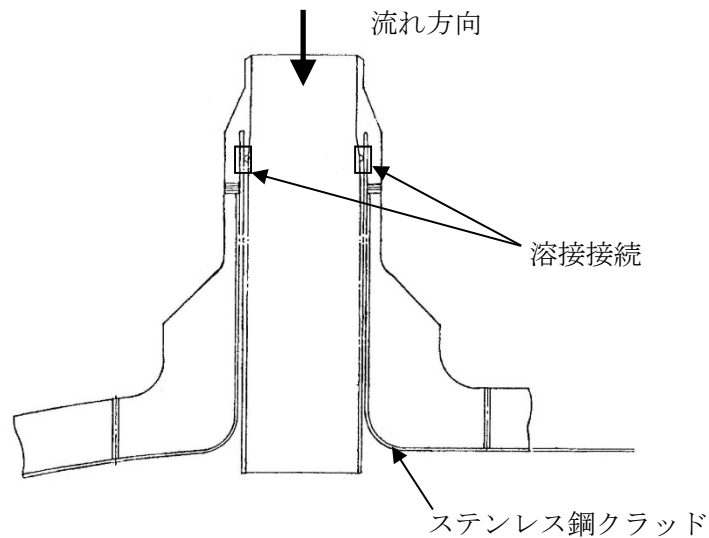
図 原子炉再循環水入口ノズル

また、原子炉再循環水出口ノズルについては、サーマルスリーブ構造ではない。

以上から、運転開始後 60 年時点の原子炉再循環水ノズルの熱疲労に対する健全性は確保されると考える。

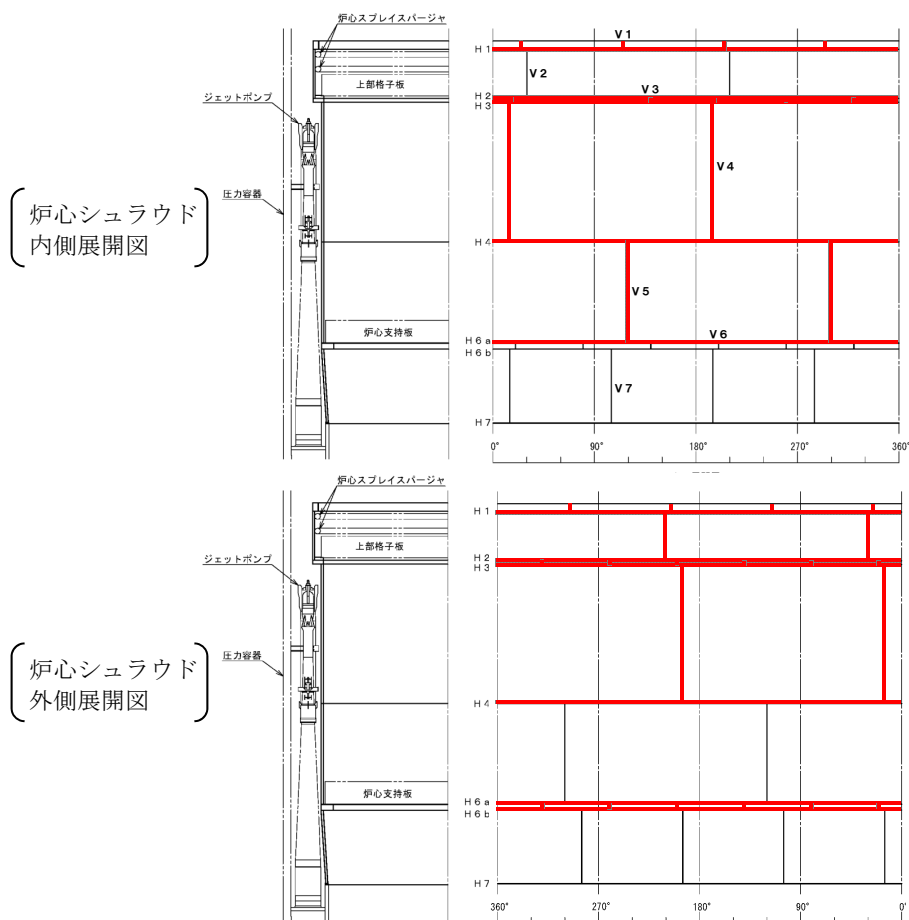
図1 ウォータージェットピーニングの施工範囲

なお、第 11 回定期検査（2003 年）において炉心シュラウド周溶接継手 H4 内面近傍に確認されたひびについては、第 12 回定期検査（2004 年）において研削によりひびを除去した後、研削加工面に対してウォータージェットピーニングを施工し、残留応力の改善を実施している。

ウォータージェットピーニングの施工範囲を図 1 に示す。

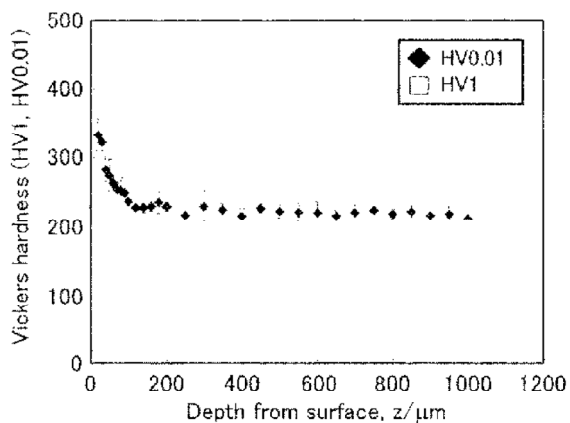
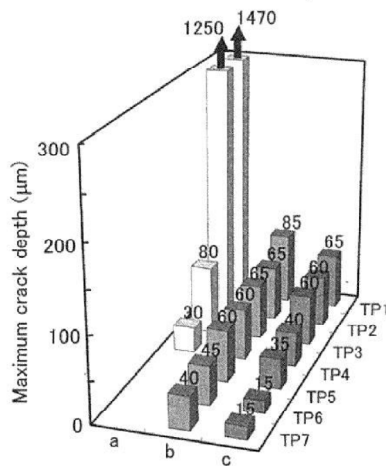
図 1 表面が硬化した 82 合金に対する CBB 試験により SCC が発生したラボ試験結果 [1]  
 (試験温度 288°C, 溶存酸素濃度 16ppm, 導電率 0.1 μ S/cm 未満, 引張ひずみ 1%,  
 試験治具と試験片の隙間 0.2mm※隙間内にはグラファイトウールを挟み込む)

図 1-1 グラインダ加工材の断面硬さ測定結果  
 [供試材：Alloy82-2]

図 1-2 CBB 試験結果 (最大き裂深さ)  
 a : Alloy 182 Emery. 1000h  
 b : Alloy 82-2, Grinder, 1500h  
 c : Alloy 82-1, Grinder, 1500h  
 (TP-1~TP7 : 繰返し数, 棒グラフ上の数値 : 最大き裂深さ)
