島根原子力発電所 2 号炉 審査資料	
資料番号	PLM-04 改 09
提出年月日	2023 年 9 月 12 日

島根原子力発電所 2 号炉 高経年化技術評価
(照射誘起型応力腐食割れ)

補足説明資料

中国電力株式会社

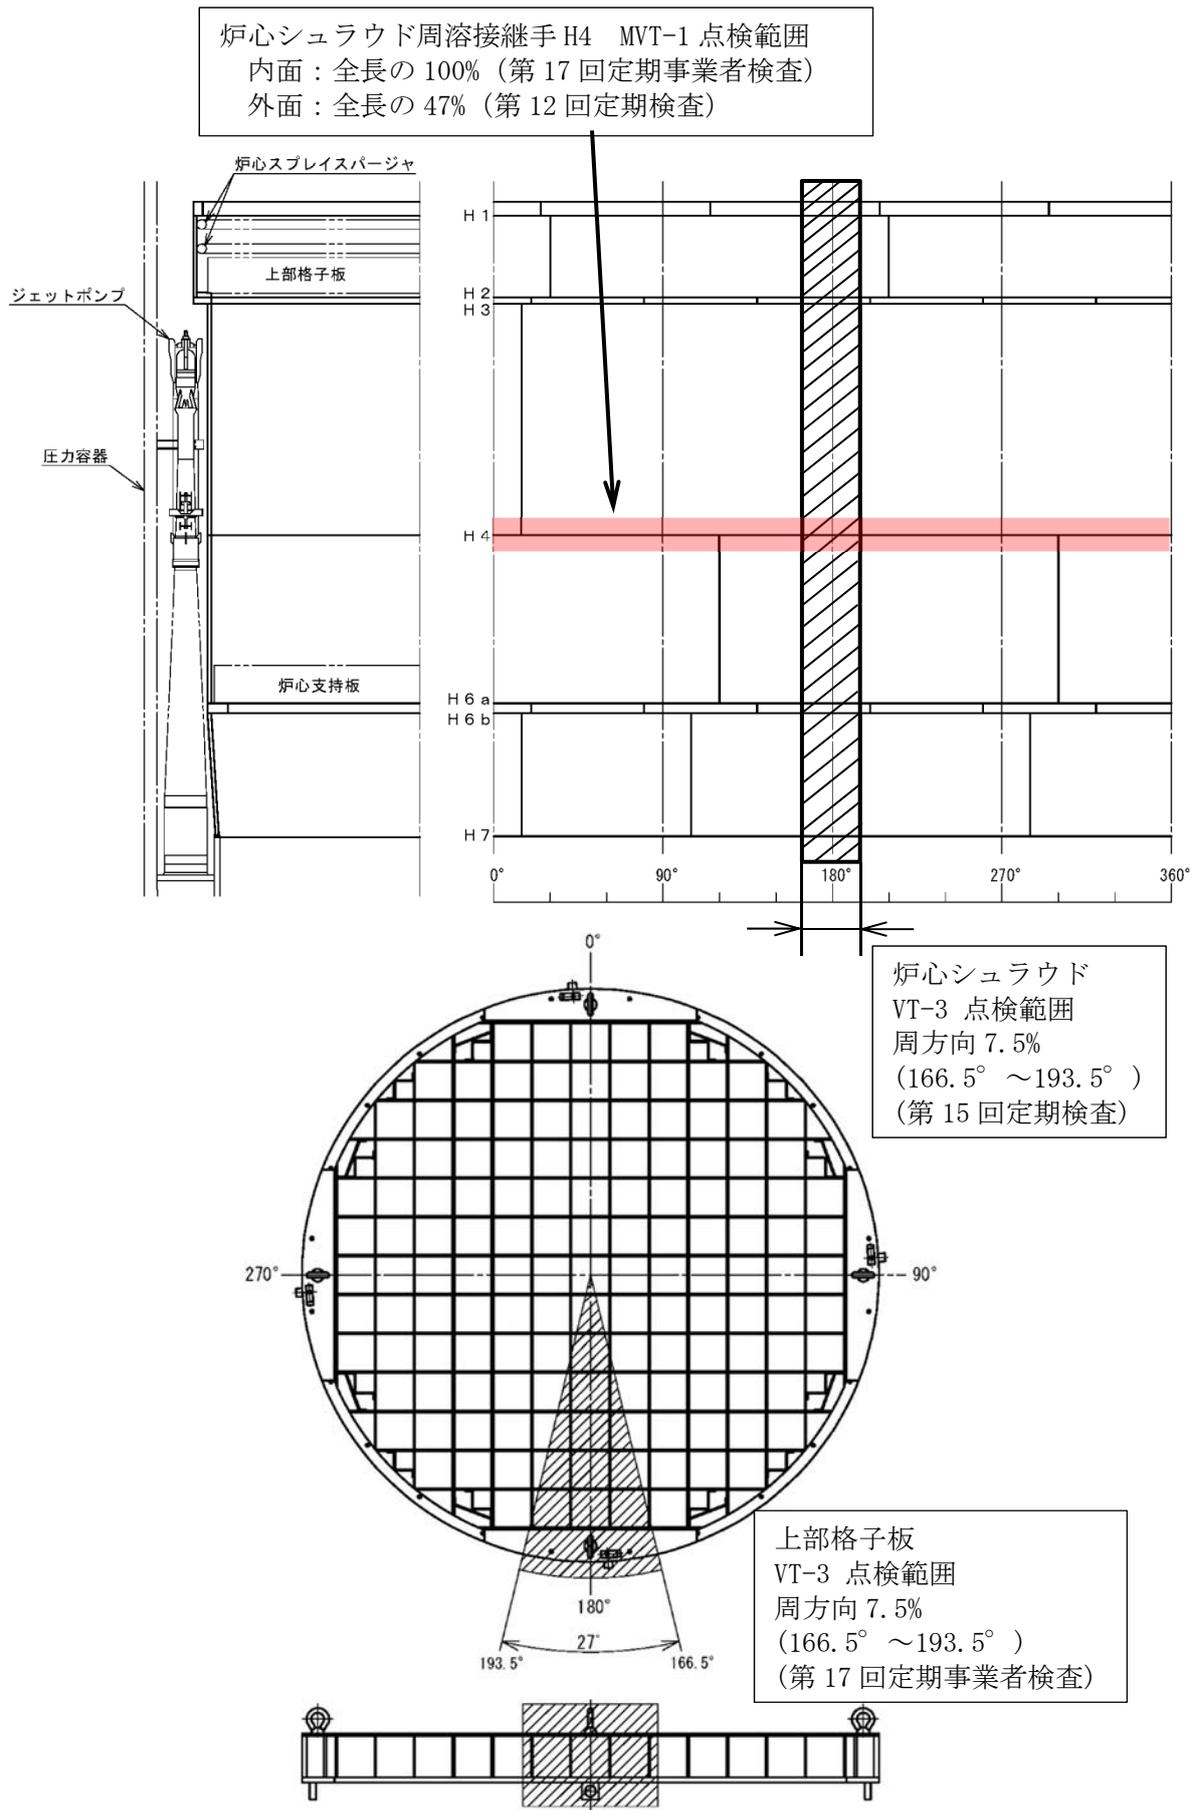
図 2 維持規格に基づく点検範囲概略図

炉内構造物（炉心シュラウド、上部格子板）については、定期的に水中カメラによる目視点検を実施しており、有意な欠陥は確認されていない。炉心シュラウドおよび上部格子板の点検内容を表4に示す。また、維持規格に基づく点検範囲の概略図を図2に、自主点検として実施している上部格子板グリッドプレートの点検範囲の概略図を図3に示す。

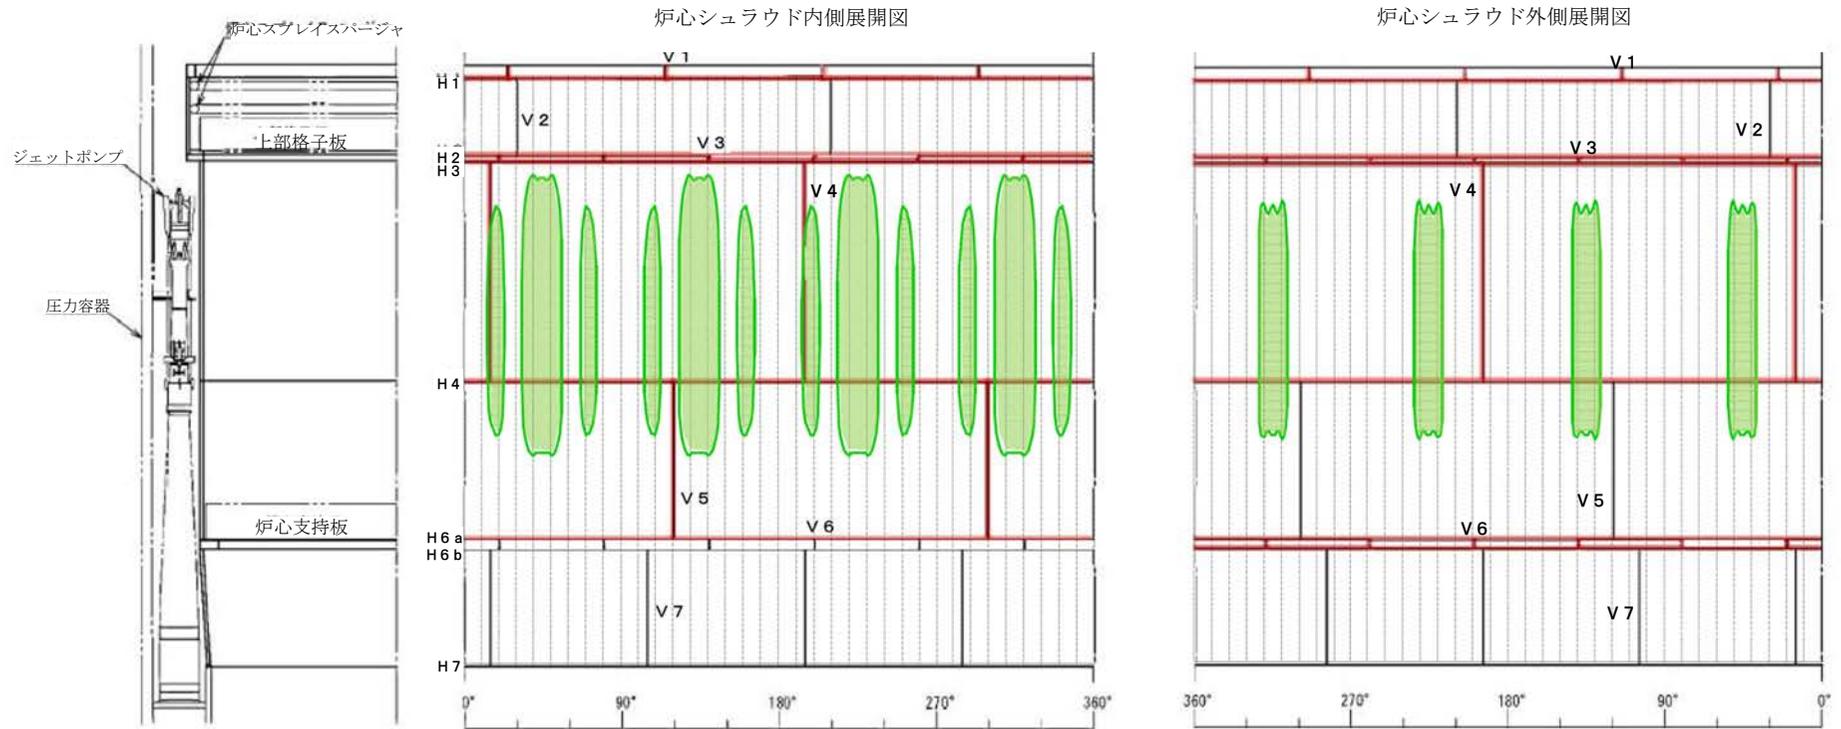
図 4 炉心シュラウド 応力改善箇所概要図

- : ウォータージェットピーニング施工範囲
- : しきい照射量 : $1 \times 10^{25} \text{n/m}^2$ を超える範囲※ (運転開始後 60 年時点)

※炉心シュラウド内側, 外側それぞれの照射量を算出し, しきい照射量を超える範囲図を作成した。

注) H4 周溶接継手内外面のウォータージェットピーニングについては, 全長の 100%を施工した。

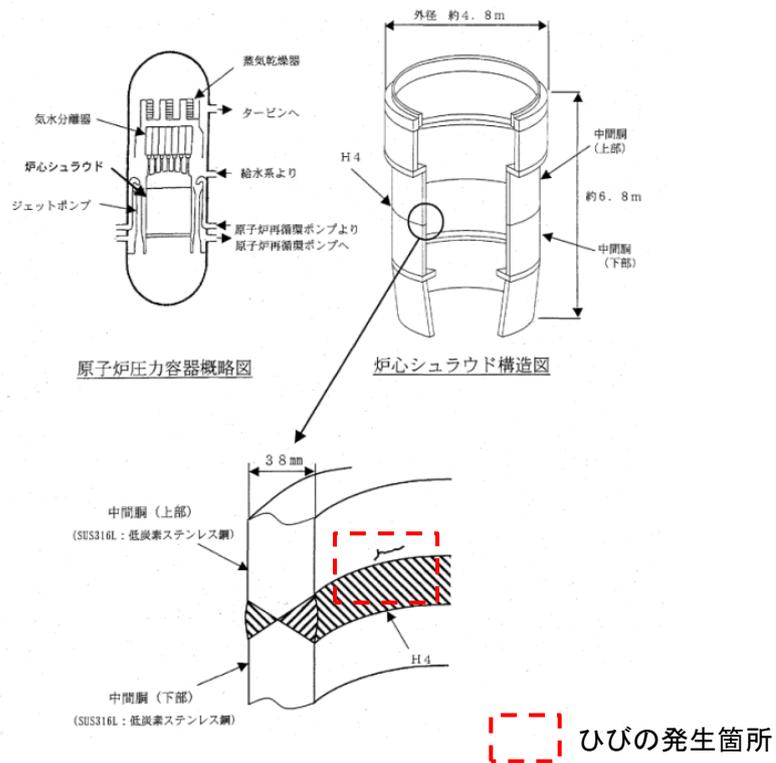
図5 第11回定期検査で確認されたひびの発生箇所

島根2号炉の第11回定期検査（2003年）において、NISA文書^{※2}に基づき炉心シュラウドの目視点検（MVT-1）を実施したところ、炉心シュラウド周溶接継手H4内面近傍に1箇所のひびを確認した。第11回定期検査で確認されたひびの発生箇所を図5に示す。

項目	実施内容	目的	結果
研削による ひびの除去	1. 渦流探傷試験	ひび位置の確認	ひび位置 331° 付近
	2. 目視点検（MVT-1）	ひび長さの確認	ひび長さ 26mm
	3. 超音波探傷試験	ひび深さの確認	最大ひび深さ 19.6mm
	4. 研削	ひびの除去	—
	5. 研磨	研削加工面の仕上げ	—
	6. 目視点検（MVT-1）	ひびの無いことを確認 ^{※3}	ひびの無いことを確認した。
	7. 超音波厚さ測定	研削加工深さの測定	最大研削深さ 24.6mm
ウォータージェットピーニング による応力改善	8. ウォータージェットピーニング 施工	ひび除去部の応力改善	—
	9. 目視点検（MVT-1）	ひびの無いことを確認	異常なし

確認したひびは構造強度評価の結果、5年後においても十分な構造強度を有することから、直ちに補修を必要とするものではなかったが、ひびが進展する可能性を考慮し、第12回定期検査（2004年）において、研削によるひびの除去および研削加工面に対してウォータージェットピーニングによる応力改善を実施した。第12回定期検査時の実施内容を表6に示す。

第12回定期検査（ひびの除去、ウォータージェットピーニングによる応力改善）以降のひび除去部に対する点検については、NISA文書^{※2}に基づき、ひびの除去を行った次の定期検査である第13回定期検査（2006年）に目視点検（MVT-1）を行い、ひび除去部の健全性を確認している。

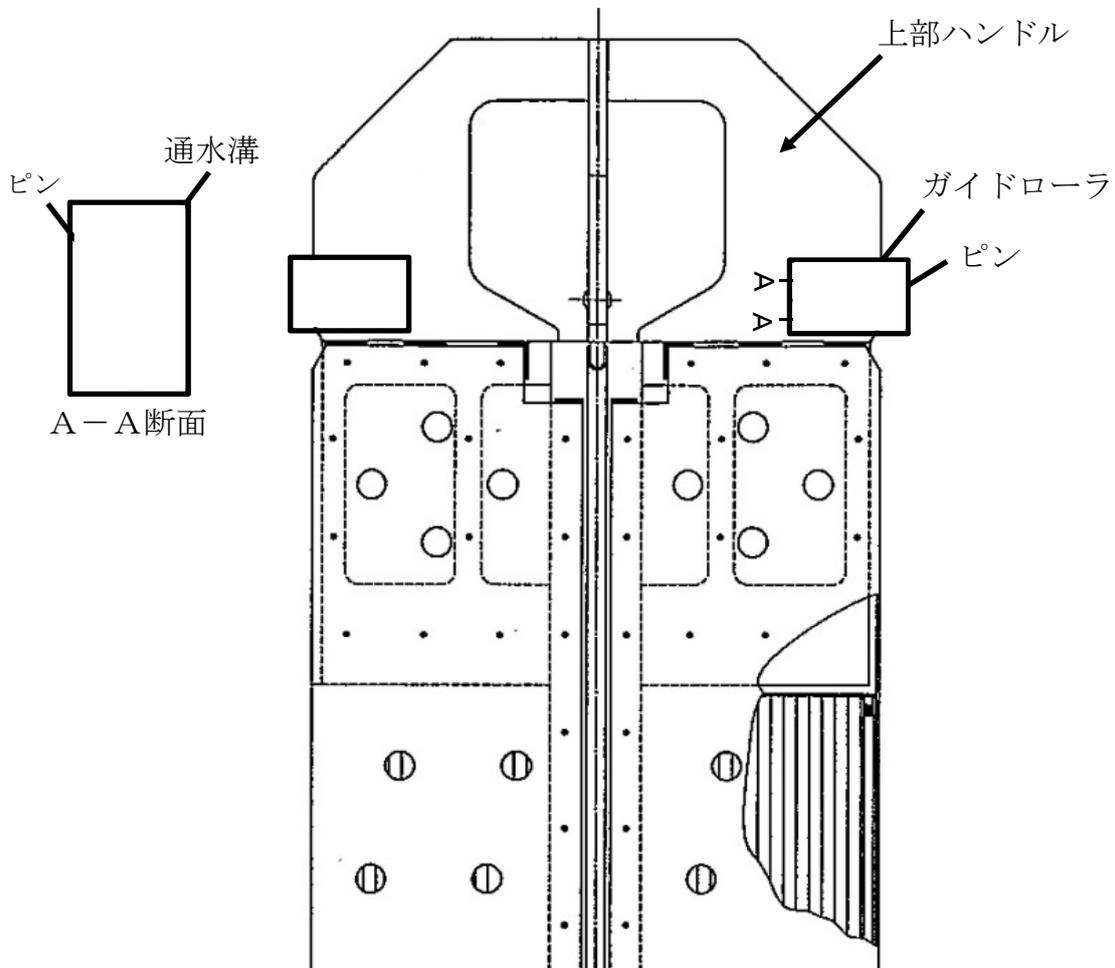
図 6 上部ハンドルガイドローラのピン穴長穴構造化

なお、他プラントにおいて、制御棒上部ハンドルローラ近傍に製造時の残存不純物と照射量蓄積の相乗効果により、照射誘起応力腐食割れと推定されるひびが発見されている。

その後、制御棒上部ハンドルローラピン穴を通水溝付ピン穴構造とした応力腐食割れ対策品に設計変更されており、島根2号炉においても第9回定期検査（2000年）以降の制御棒取替では、この応力腐食割れ対策品を採用している。

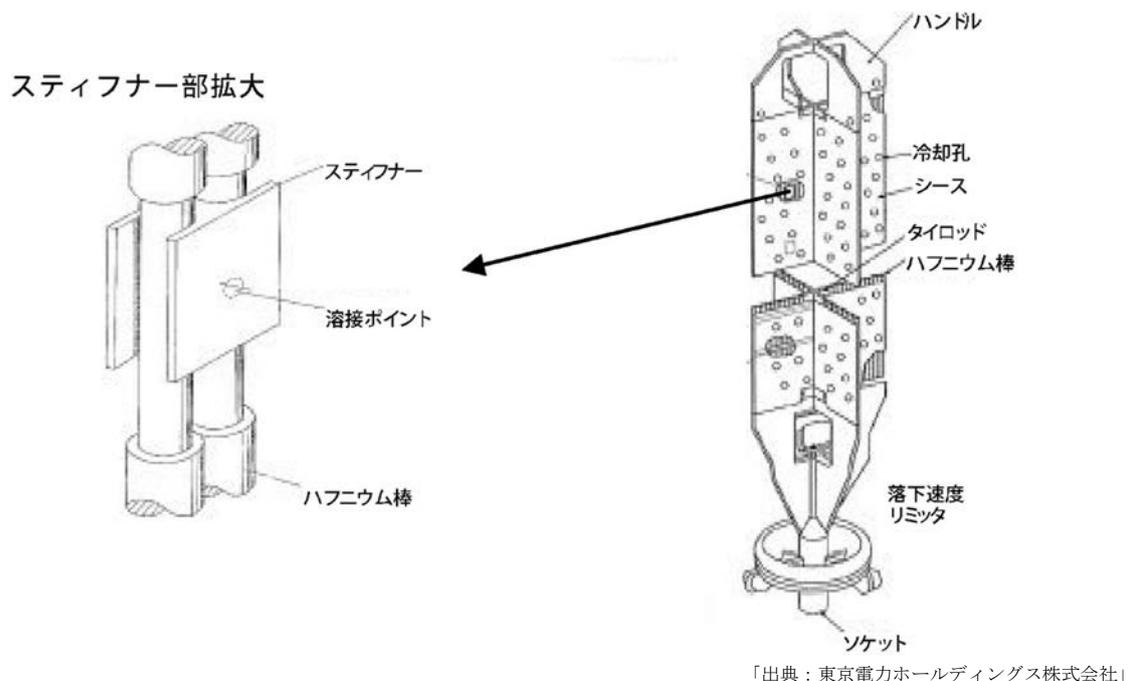
図 1 ハフニウム棒型制御棒の概要

他社プラントにおいてハフニウム棒型制御棒のスティフナーとハフニウム棒の間に腐食生成物が発生し、制御棒動作に支障を与えた事象が確認されている。当該事象に対する島根 2 号炉の評価結果を以下に示す。

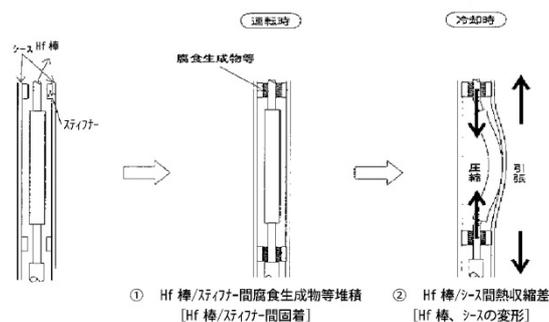
図 2 事象発生メカニズム

運転中にスティフナーとハフニウム棒の間隙部において腐食生成物等が蓄積し、両者が固着された状態になっていたところ、原子炉が停止して原子炉内の温度が下がり制御棒が冷却されたため、ハフニウムとステンレスの熱収縮差による引張力および圧縮力がハフニウム棒とステンレスシースに加わって変形し、ステンレスシースの割れ等が起こった。

そのため、制御棒と燃料集合体のチャンネルボックスが干渉し、制御棒動作に支障が生じた。図 1 にハフニウム棒型制御棒の概要、図 2 に事象発生メカニズムを示す。
