ガラス固化技術開発施設(TVF)における固化処理状況について

令和 5年 9月 25日
国立研究開発法人日本原子力研究開発機構

2. 両腕型マニピレータ(BSM:G51M120)右腕ハンド部の接続コネクタ導通

不良個所の点検及び整備状況

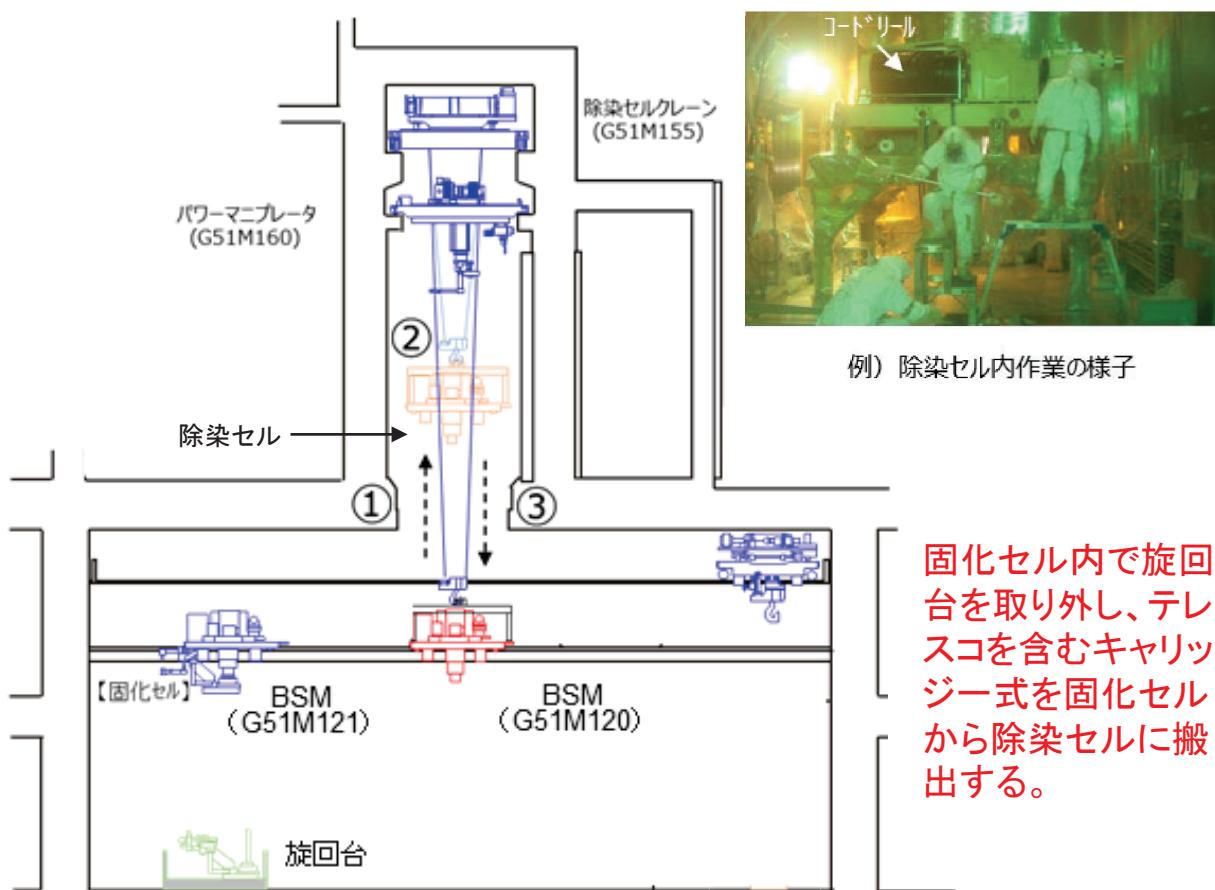
図-2 BSMキャリッジの整備方法

- (1) 7月24日に旋回台接続コネクタを含むキャリッジ式を固化セルから除染セルへ搬出(図-2、図-3)し、人手による詳細点検及び整備作業に着手した。前回のコードリール更新時(令和5年5月)にキャリッジ本体を含め高線量であったことから、汚染確認及び除染を慎重にすすめ、要因分析(表-2)に基づき、当該コネクタ部について、外観点検、分解点検等を実施している。これまでの点検より以下のことを確認した。
- ① キャリッジ取外しにあたり、右腕ハンド部(7軸)以外の1軸～6軸(右腕の肘曲げ、手首曲げ等)の導通確認を行ったところ、これらの配線系統にも導通不良を確認した。
 - ② 前回コードリール更新時(令和5年5月)には問題なかったケーブルクランプ部でのケーブルのずれ(表-2:要因A3)を確認した。
 - ③ コードリールからケーブルを人手で巻出した際、他のコードリールと比べて負荷が大きいこと(表-2:要因A4)、巻取りに際して、スムーズに巻取られないこと(動作に引っ掛かりがある)(表-2:要因A5)等を確認した。
- (2) 上記の点検結果より、要因としてケーブルクランプの固定不良及びコードリール巻取不良により、旋回台の昇降の際のケーブルのテンション(引っ張る力)が接続コネクタ部にかかり、テレスコ側のコネクタのピンがケーブルとともに旋回台側から引き抜かれ、導通不良が発生したものと推定している。
- (3) 整備については、ケーブルクランプを含むコードリール1式の交換を行う予定。なお、他の接続コネクタ部についてもケーブルクランプの固定箇所の確認・調整を行う。
