高浜発電所 3, 4号炉 劣化状況評価 照射誘起型応力腐食割れ

関西電力株式会社

2023年9月15日

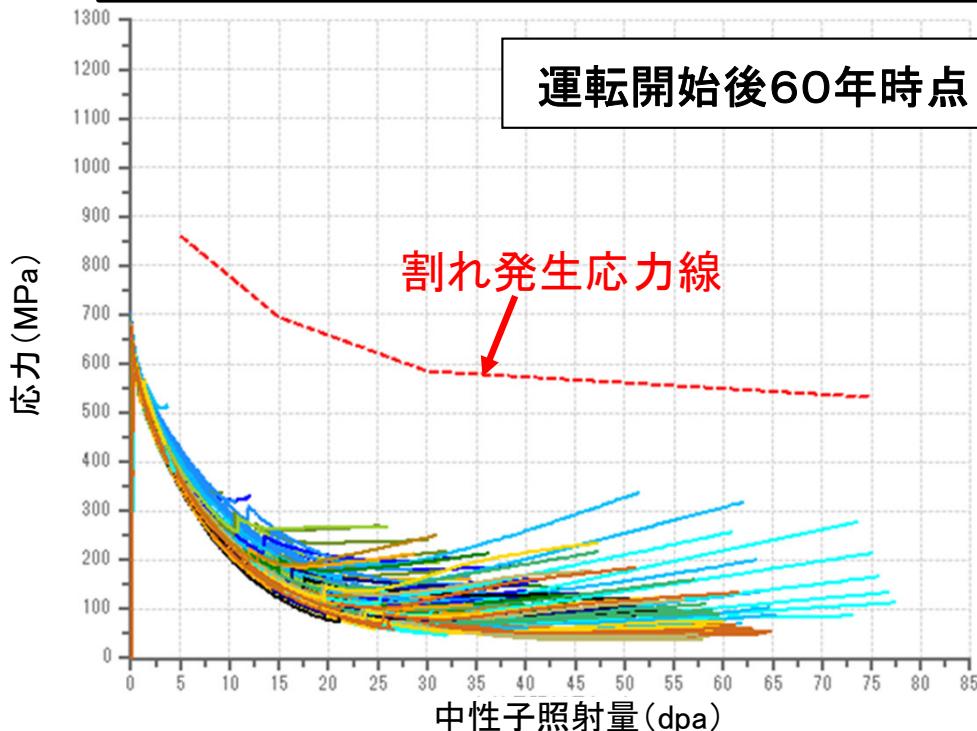
図3 バッフルフォーマボルトの応力履歴と割れ発生応力線図の重ね合わせ(応力履歴 約41.2万時間まで)

・評価の結果、運転開始後60年時点(約41.2万時間(47.0EFPY)^{※1})までに**バッフルフォーマボルト(全数)^{※2}**の**応力履歴が割れ発生応力線^{※3}**を超えることはなく、IASCC発生の可能性が小さいことを確認した(図3)。

運転時間約41.2万時間(運転開始後60年時点)までに割れ発生応力線と交わるボルトはない。

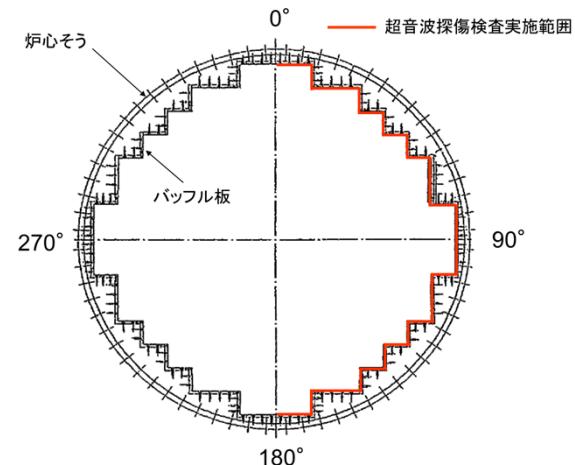
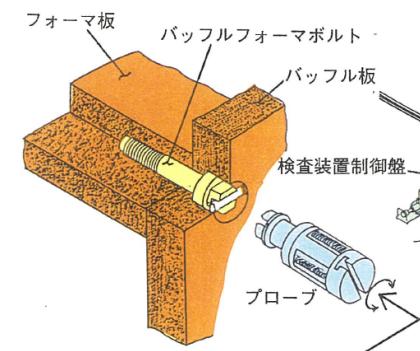
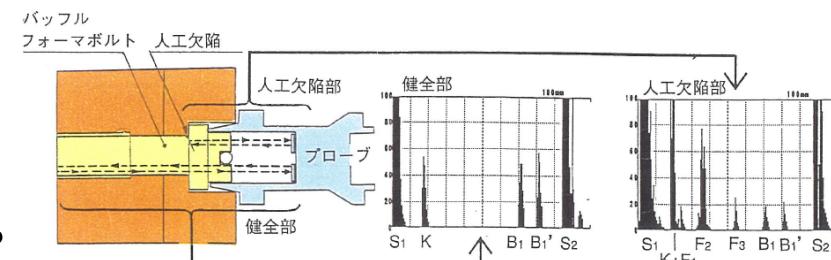
検査の結果、すべてのボルトに有為な欠陥エコーおよび著しい底面エコーの減衰は認められず、健全性が確認された。
