PWR 1次系におけるステンレス鋼配管粒界割れに関する 事業者からの意見聴取結果について

令和5年9月28日
技術基盤課
システム安全研究部門
専門検査部門

PWR1次系ステンレス鋼配管粒界割れの 知見拡充に関する2022年度の検討状況について (亀裂発生メカニズム・亀裂有り健全性評価)

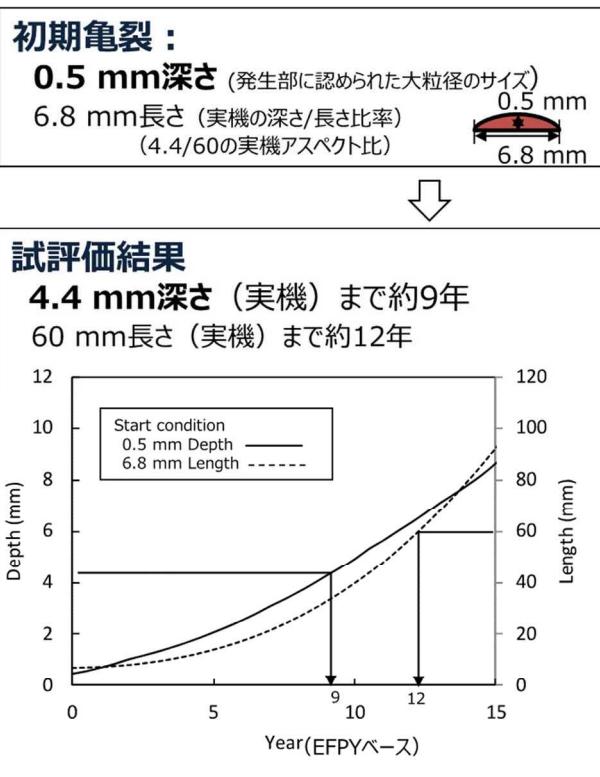
図 2. 大飯 3 号機の主亀裂に対する SCC 進展の試評価結果⁶

- MRP-458 の SCC 進展速度式を活用し、大飯 3 号機加圧器スプレイライン配管の条件で亀裂進展の試評価を実施した。
- 積働年数 19.3 年に対して、9 年で主亀裂の深さ (4.4mm) に、12 年で主亀裂の長さ (60mm) に達すると試算された（図 2 参照）。
- ATENA 粒界割れ WG の外部専門家会議において、国内で規格化を行う場合には利便性の観点から硬さの扱いなどについて簡素化した手法を目指すよう専門家の意見があった。

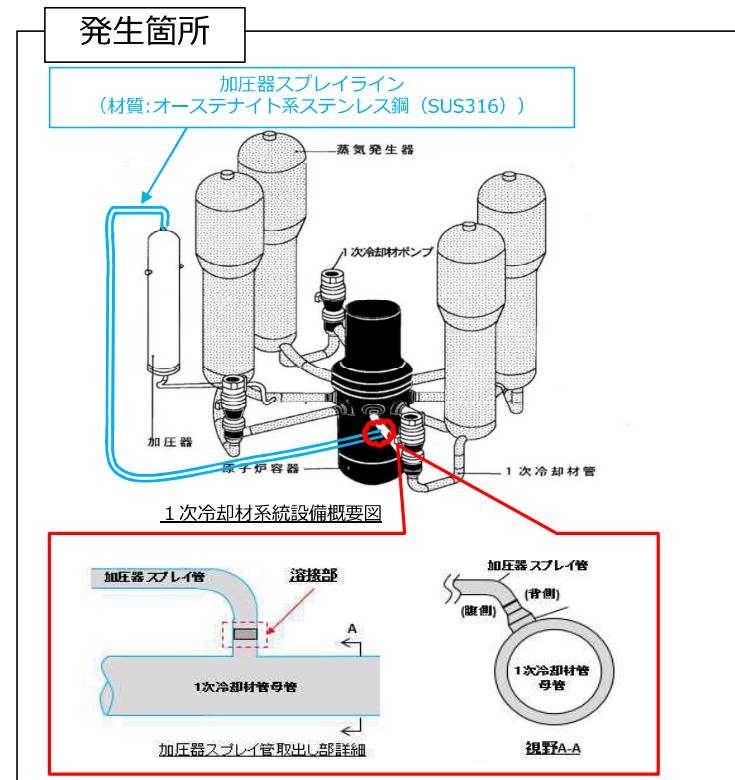
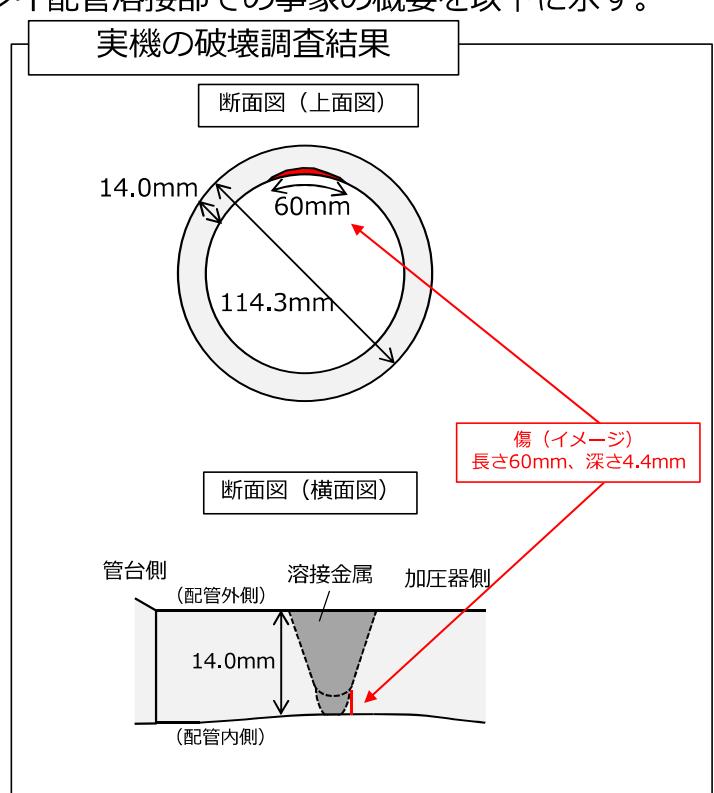
配管溶接部の割れの概要

- 供用期間中検査 (ISI) にて、加圧器スプレーラインの1次冷却材管台と管継手 (エルボ部) の配管溶接部に有意な指示が認められた。その後の破壊調査により、**溶接熱影響部にて長さ60mm、深さ4.4mmの亀裂**があることが明らかとなった。

- 過大な溶接入熱と、管台-エルボ部の剛性の影響が重複し、表層近傍において特異な硬化と応力が影響したことにより割れが発生と推定。
(現時点で、初期欠陥が認められていないが、溶接により微細な割れが発生していた可能性が否定できない)
- また、**亀裂進展**に対しては、硬化したオーステナイト系ステンレス鋼の割れが進展する既存知見と合致しており、**粒界型SCC**と推定。

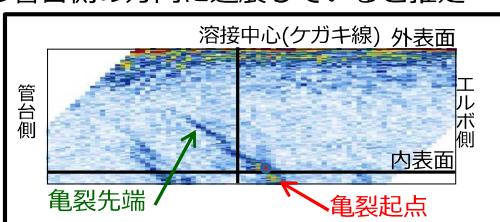
現地フェーズドアレイUT結果より推定した亀裂性状

- 超音波探傷検査による非破壊試験で、亀裂の深さについては適切に評価。
 - 亀裂はエルボ側から管台側の方向に溶接部を進展していると推定したが、破壊調査の結果、亀裂はエルボ側母材の溶接部境界で板厚方向に進展していた
- ⇒ ATENAとして、亀裂性状の誤認に対する検討が必要であると認識。

現地フェーズドアレイUTでは、亀裂はエルボ側から管台側の方向に進展していると推定

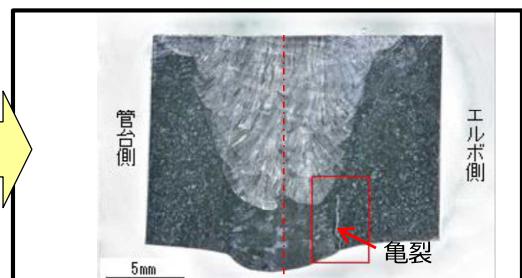
断面マクロ組織観察結果

破壊調査の結果、亀裂は板厚方向に進展していた

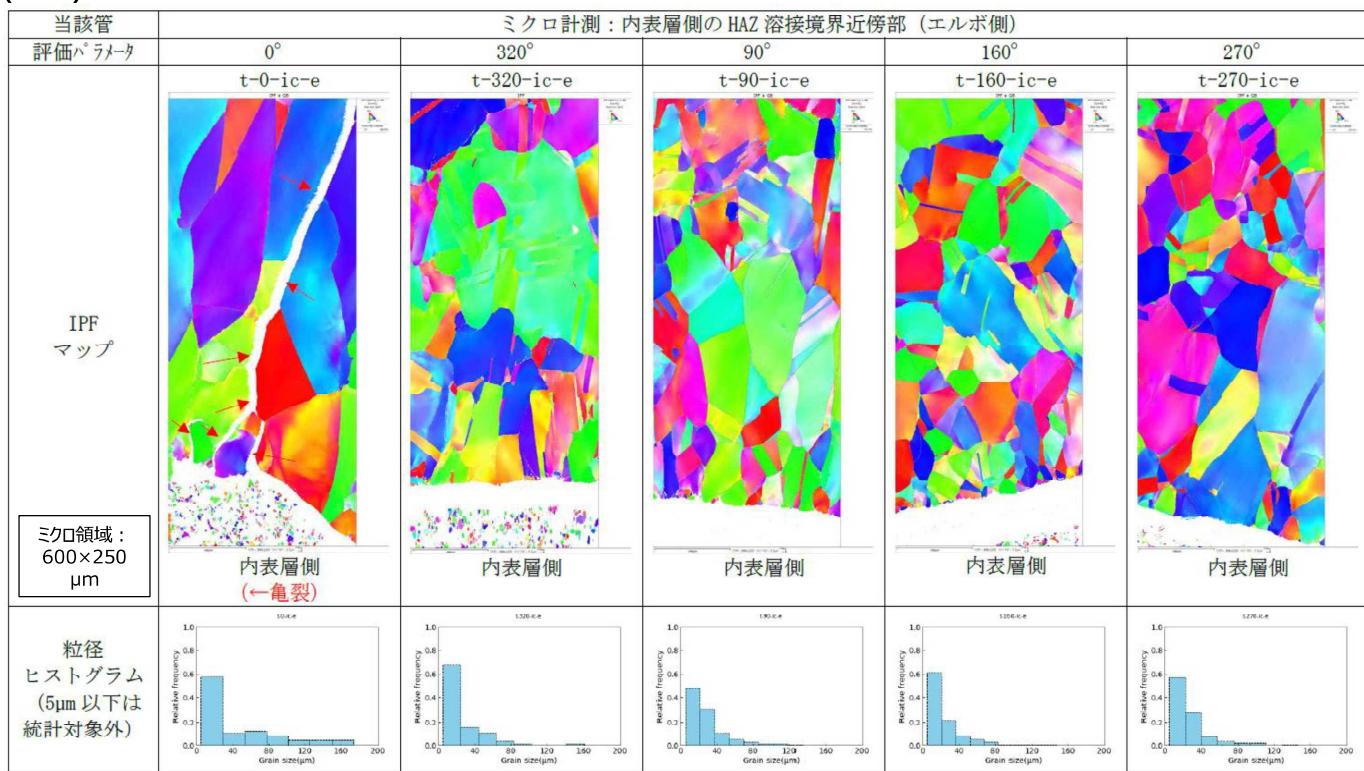
(1)-① 局所ひずみ測定(IPF : 当該管エルボ側HAZ) (実績)

- 当該管（160°断面を除く）の内表層側のHAZ割れ周辺部（エルボ側）では、板厚内部に進むにつれて100μm以上の比較的粗大な結晶粒であり、0°断面が他に比べて粗大化が大きく特異であった。

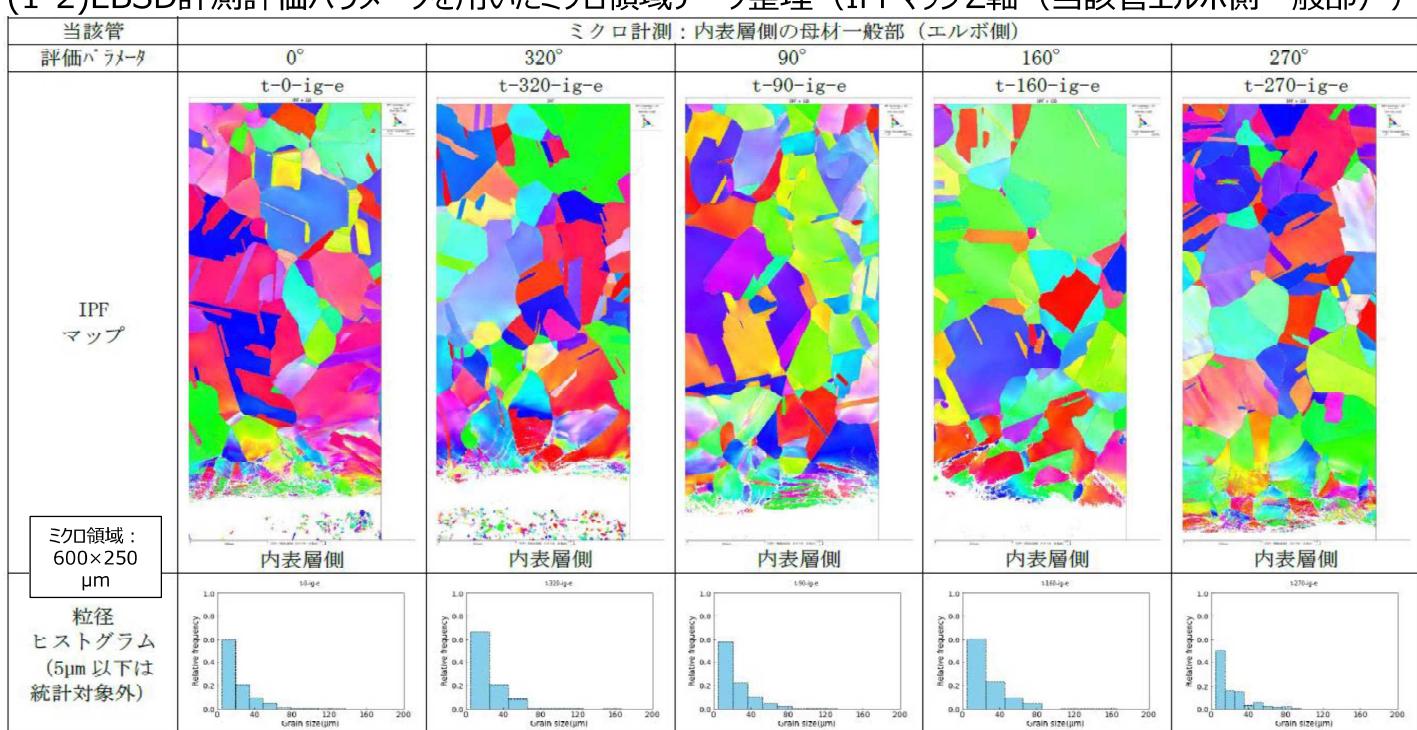
(1)-① 局所ひずみ測定(IPF : 当該管エルボ側一般部) (実績)

- 当該管のエルボ側一般部では、内表層側でシンニング加工の影響と思われる結晶粒が大きく崩れた領域(50~100μm幅)であったが0°エルボ側HAZのような亀裂は認められなかった。また、板厚内部に進むにつれて、比較的均一な結晶粒(100μm以下)であった。

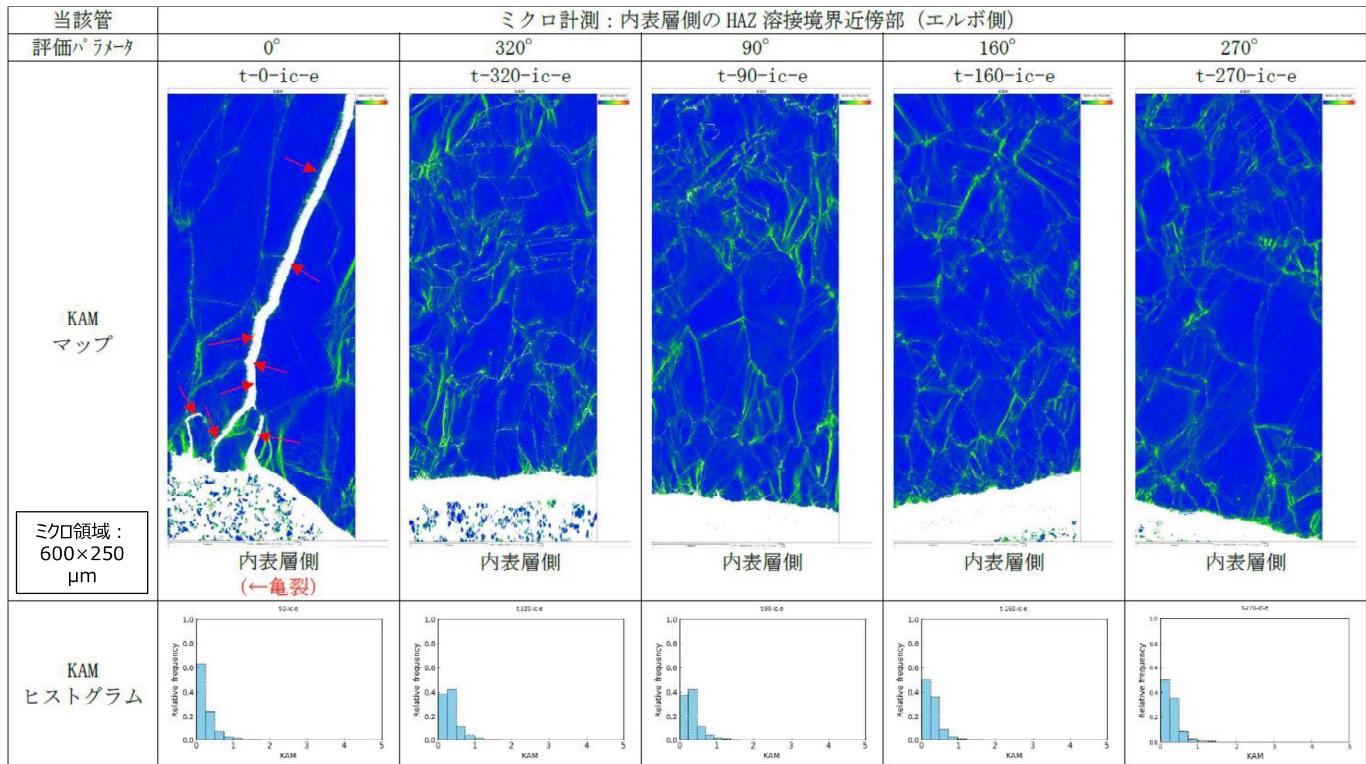
(1)-① 局所ひずみ測定(KAM : 当該管エルボ側HAZ) (実績)

- 当該管のエルボ側HAZ周辺部では、内表層近傍で高KAM値であった。
- 0°断面には亀裂が認められており、他に比べて内表層側で高KAM値の結晶粒界が顕著であった。

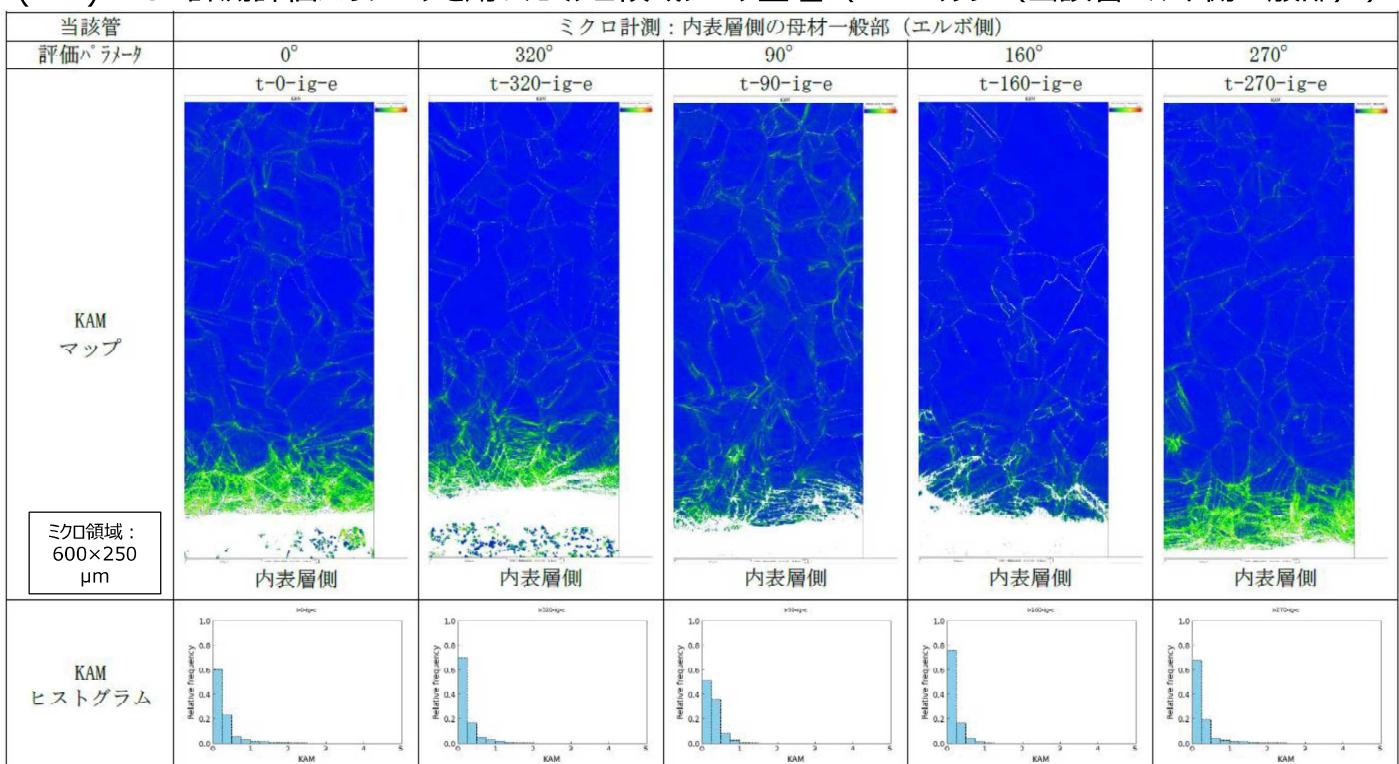
(1)-① 局所ひずみ測定(KAM : 当該管エルボ側一般部) (実績)

- 当該管のエルボ側一般部では、内表層側ではシンニング加工の影響と思われる高KAM値であった。
- また、この部位は高KAM値ではあったが亀裂は認められなかった。

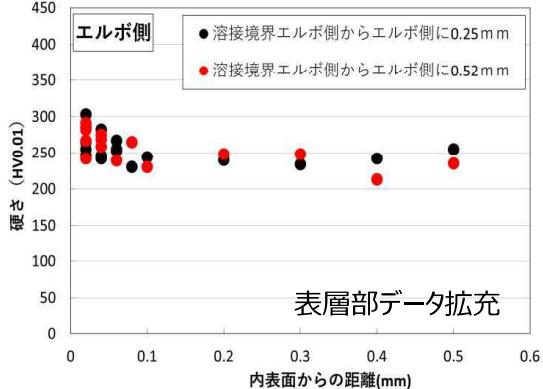
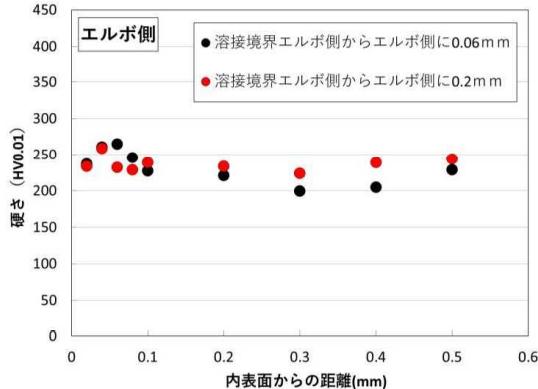
(1)-② 断面硬さ測定（実績）

➤ ミクロ硬さ (HV0.01) からは、比較管0°エルボ側、また、他の断面と比べても当該管0°エルボ側の主亀裂周辺での内表層側では硬化（最大303HV0.01）の傾向が大きかった。

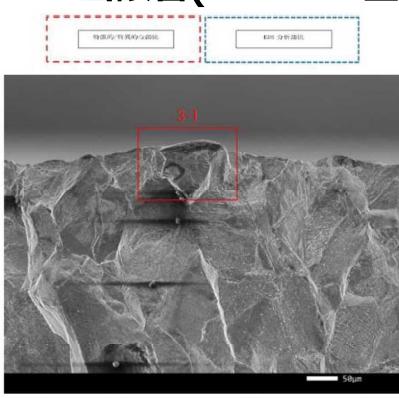
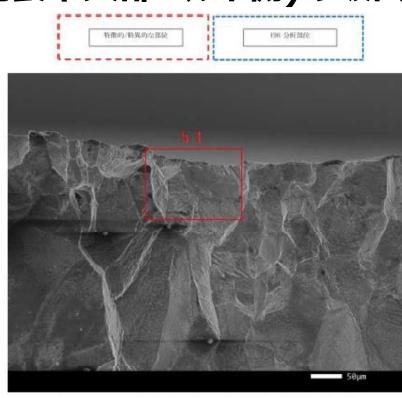
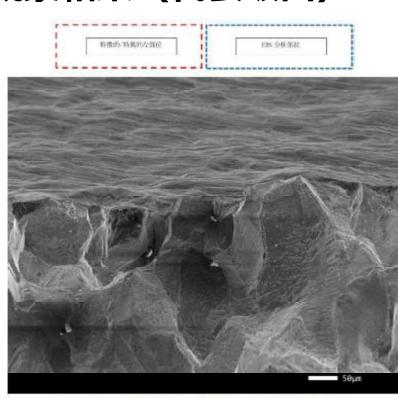
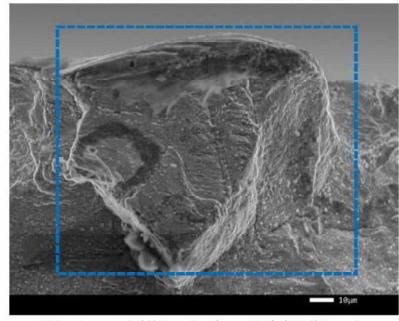
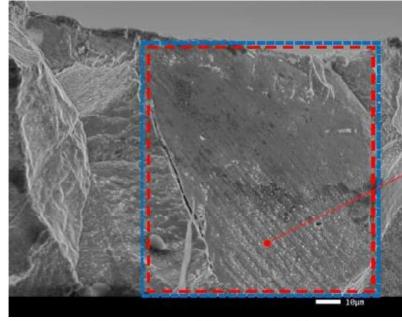
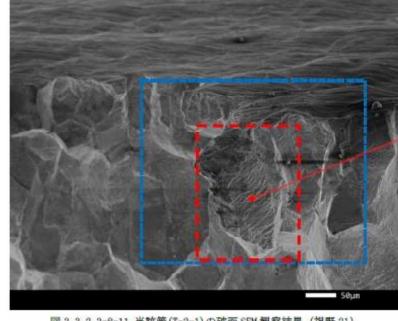
当該管(T-2-1 : 主亀裂中央部エルボ側)の破面SEM観察結果 (代表破面)

➤ 主亀裂の破面観察からは、溶接欠陥や、溶接欠陥に起因するような影響ある元素(P,S等)*は認められなかった。

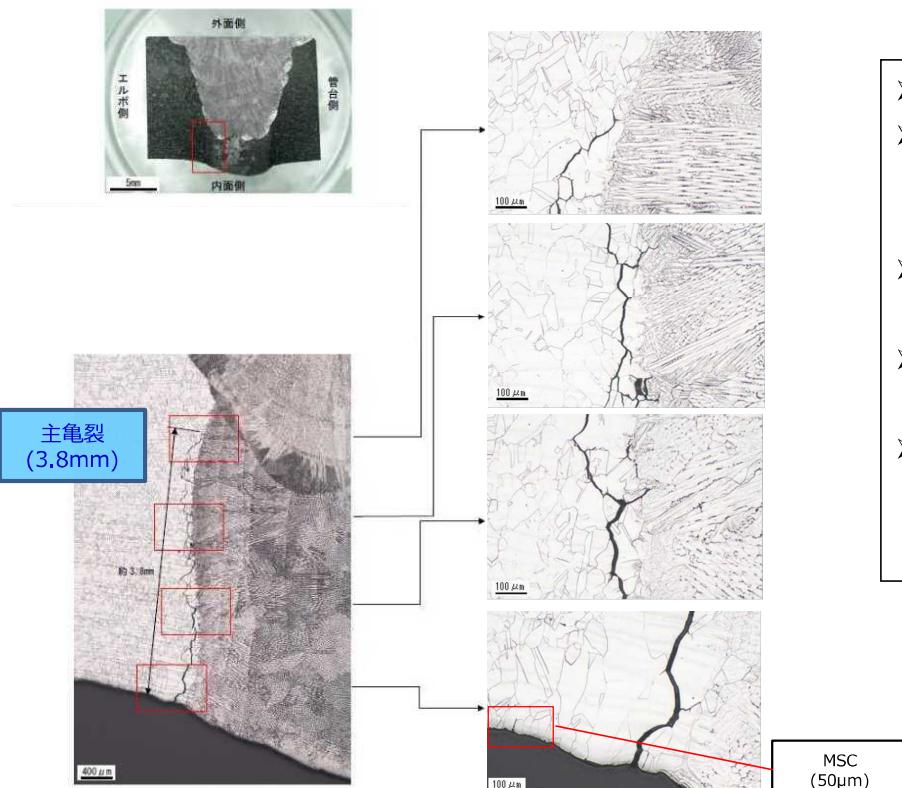
当該管0°エルボ側の断面マクロ・ミクロ観察結果（潜在亀裂有無の確認）

- 潜在亀裂は認められなかった。
- 本断面観察位置では、エルボ側のHAZの内表層において、先行調査で認められていた主亀裂が認められた。
- 主亀裂は、結晶粒界（境界）で進み、約3.8mm長さ（深さ）であった。
- 主亀裂の近傍には、約50μmのMSCが認められた。
- 主亀裂の表層周辺には、母材とは色調が異なっており、表層部及び選択的な粒界での酸化挙動が認められた。

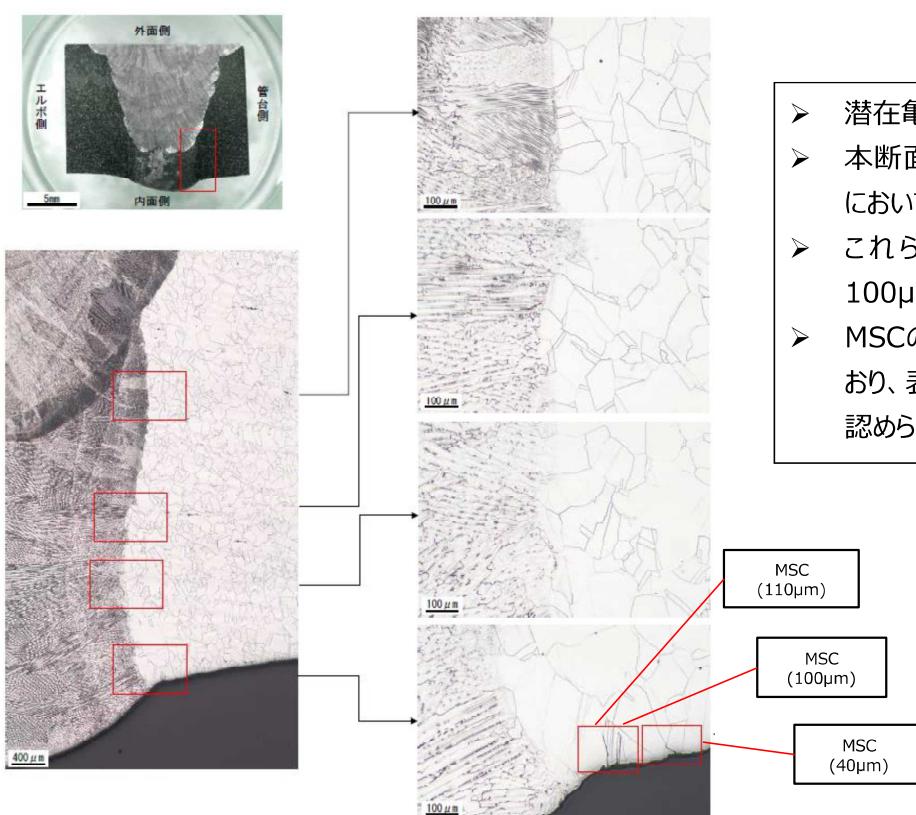
当該管0°管台側の断面マクロ・ミクロ観察結果（潜在亀裂有無の確認）

- 潜在亀裂は認められなかった。
- 本断面観察位置では、管台側のHAZの内表層において、MSCが認められた。
- これらのMSCは、それぞれ、約110μm、約100μm、約40μm長さ（深さ）であった。
- MSCの表層周辺には、母材とは色調が異なっており、表層部及び選択的な粒界での酸化挙動が認められた。

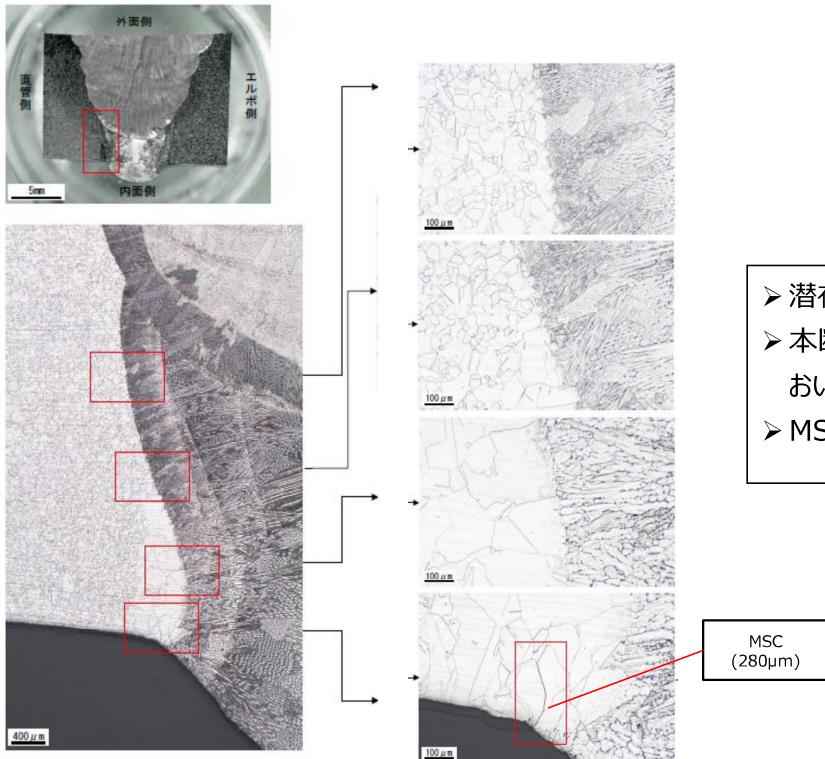
比較管180°直管側の断面マクロ・ミクロ観察結果（潜在亀裂有無の確認）

- 潜在亀裂は認められなかった。
- 本断面観察位置では、直管側のHAZの内表層においてMSCが認められた。
- MSCは、約280μm長さ（深さ）であった。

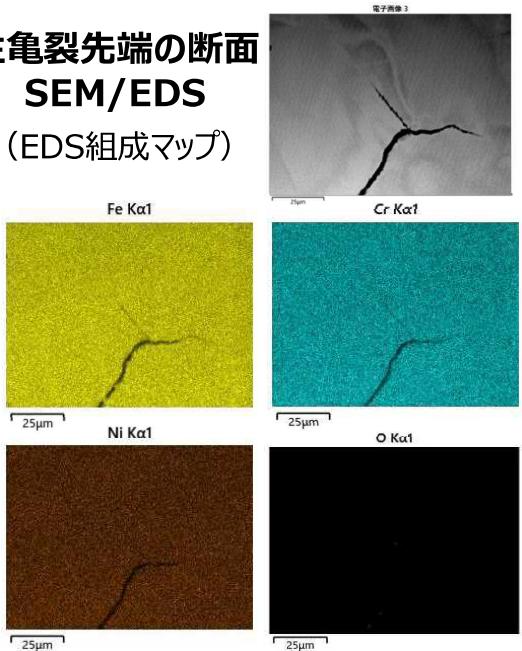
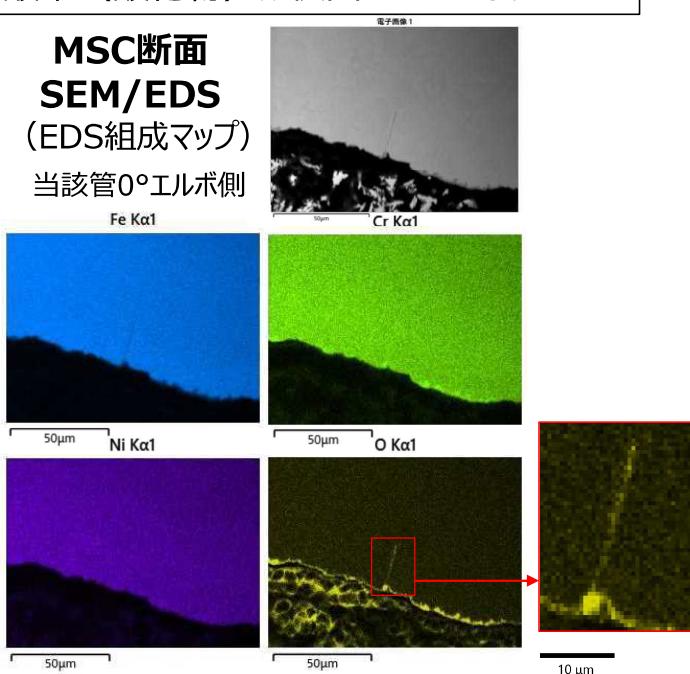
⇒ 特異な硬化が生じていない部位のMSCはいずれも1結晶粒程度の大きさであり、更に、主亀裂先端とは異なり、停留を示唆する酸素（酸化物）が検出されている。

- 主亀裂先端では酸素が検出されていない。

➤ 進展性を示唆

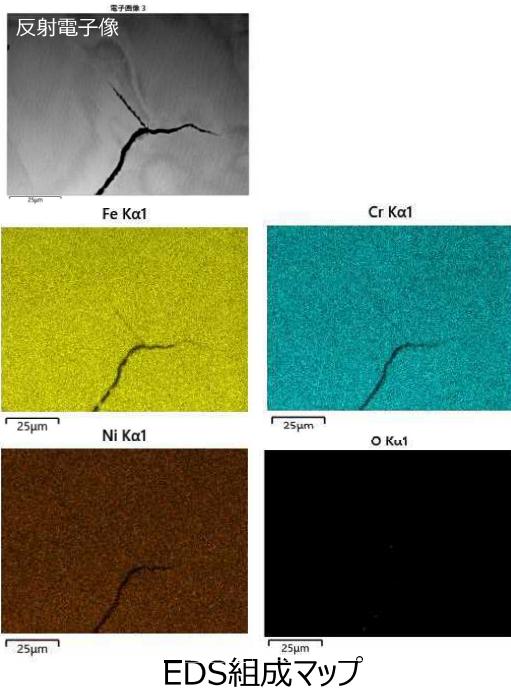
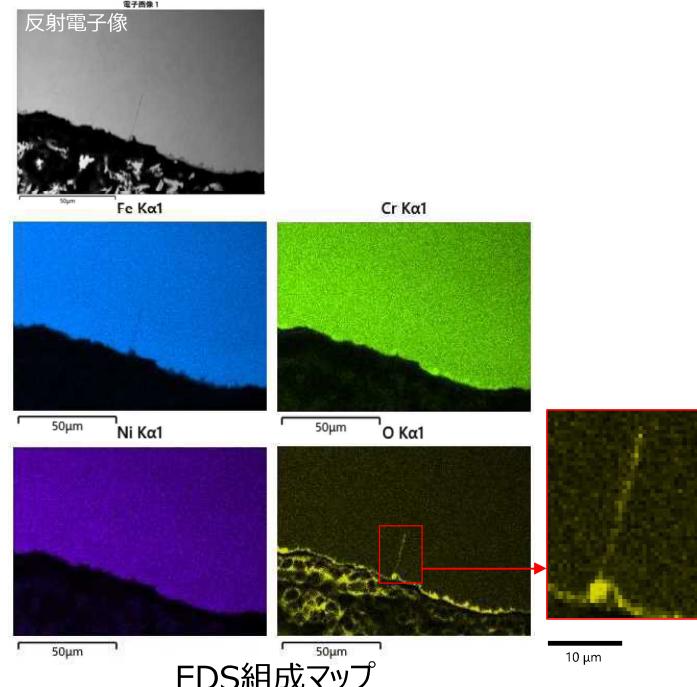
- 主亀裂の先端では酸素が検出されていない。
➤ 進展性を示唆

- MSCには先端まで酸素が検出されている。
➤ 長時間の停留を示唆
