令和 5 年 9 月 21 日

広島県広島市西区南観音六丁目 2 番 1 3 号
株式会社ウイズソル
代表取締役社長 外輪 純久

放射性同位元素（イリジウム 192）線源を用いた非破壊検査実施時における
放射線業務従事者の計画外被ばくについて

茨城県神栖市の製油所内

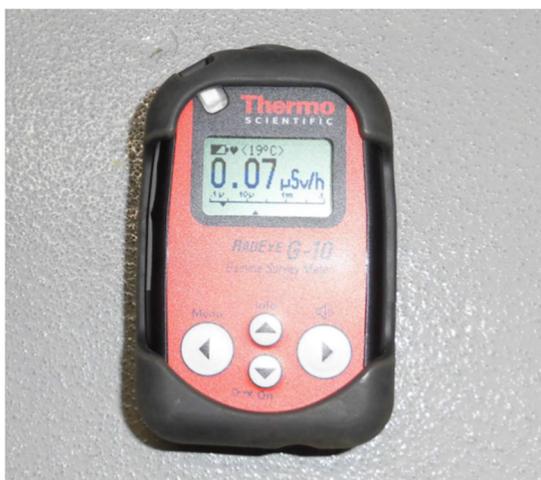
図-6

- ② 作業環境により線量計のアラーム音・振動に気付かなかった。
- (1) 事象が起きたエリアは騒音環境で、安全衛生面より耳栓を使用していたため RadEye G10 の警告音が従事者に聞こえなかった。
- (2) RadEye G10（装置のしきい値は $100\mu\text{Sv/h}$ で正しく設定）の振動はしていたが従事者は胸ポケットに入れていた RadEye G10 の振動に気付かなかった。（煙管服で RadEye G10 が体に触れていなかった）

- ③ RadEyeG10 を使用する場合、異常を知らせる閾値を $100\mu\text{Sv/h}$ に設定するように本社安衛・放管課より指導する。また、新たに購入する場合はメーカーに対し閾値を $100\mu\text{Sv/h}$ に設定し納入するように依頼する。購入時は適正に設定されているか受入検査を実施する。

- ⑦ 暫定測定値（RadEyeG10 の値）とルミネスバッジの結果に差が生じた理由については、RadEyeG10 をルミネスバッジの装着位置（左胸のポケット）と異なる場所（右胸のポケット）に装着していたためと考えられたため、令和 4 年 11 月 7 日にガンマ線検査作業要領を改定し 2 種類の測定器を同じポケットに入れることを明記した。

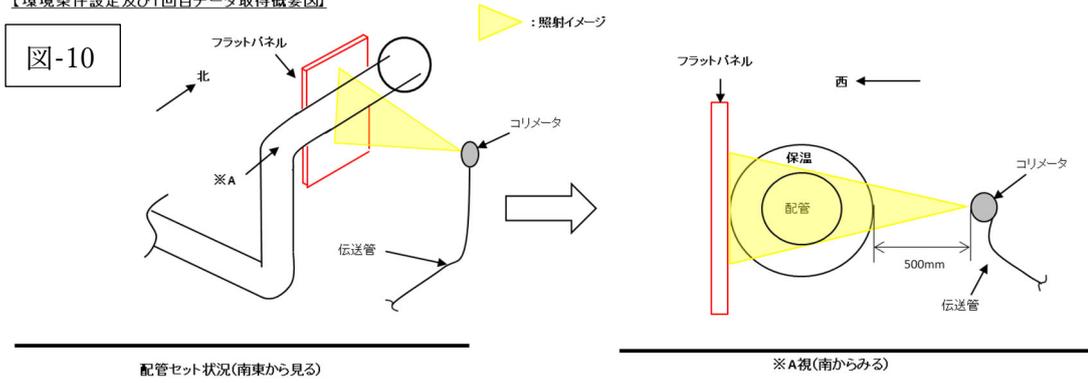
【環境条件設定及び1回目データ取得概要図】

環境条件設定及び 1 回目データ取得概要を（図-10）に示す。

配管の東面に配管表面から約 500mm 離しコリメーターを設置、反対方向（西面）にフラットパネルをセットした。

操作器にてコリメーターまで線源を送り出し照射開始、PC 画面上の読み取りスタートボタンを押し 1 分間画像データを取得した。読み取り終了後、撮影画像を確認し、操作器にて線源を巻き戻し線源容器に線源が戻っていることを格納ランプ、距離計、サーベイメーターで確認した。その後 2 回目データ取得のセットに向かった。

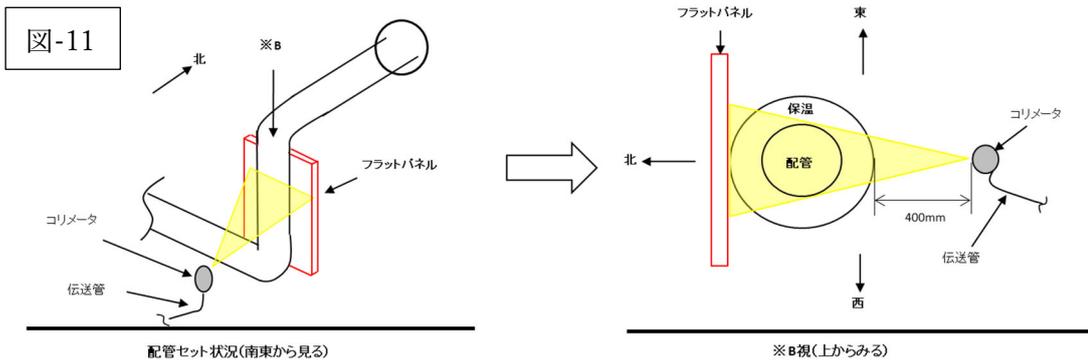
【2回目データ取得概要図(撮影方向配置換え)】

（図-11）に示すように、配管の南面に配管表面から約 400mm 離しコリメーターを設置、反対方向（北面）にフラットパネルをセットした。

操作器にてコリメーターまで線源を送り出し照射開始、PC 画面上の読み取りスタートボタンを押し 1 分間画像データを取得し撮影画像を確認した。

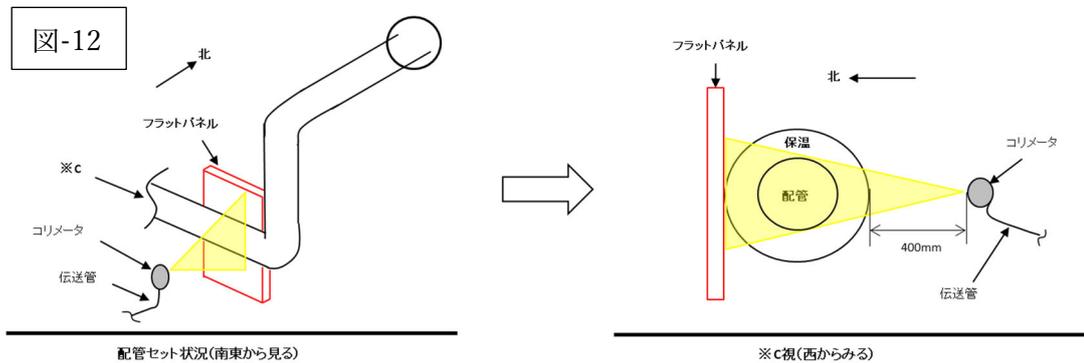
【3回目データ取得予定概要図】

（図-12）に示すように、配管の南面に配管表面から約 400mm 離しコリメーターを設置、反対方向（北面）にフラットパネルをセットした。

このセットを行っていた際に、線源ホルダーがコリメーターの先端にあったままの状態であった為、5mSv を超える計画外被ばくをした。
