# 1/2号機排気筒ドレンサンプルピットの対応状況について

2023年10月5日

東京電力ホールディングス株式会社

# 1. 1 / 2号機排気筒ドレンサンプピットへのこれまでの対応状況

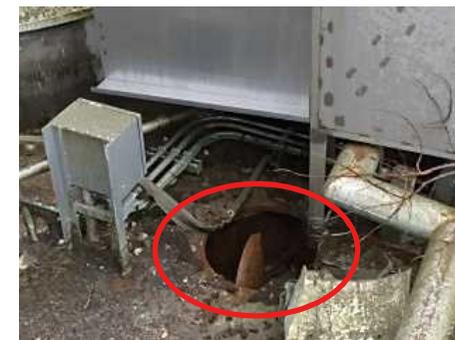
サンプ南東部のマンホール

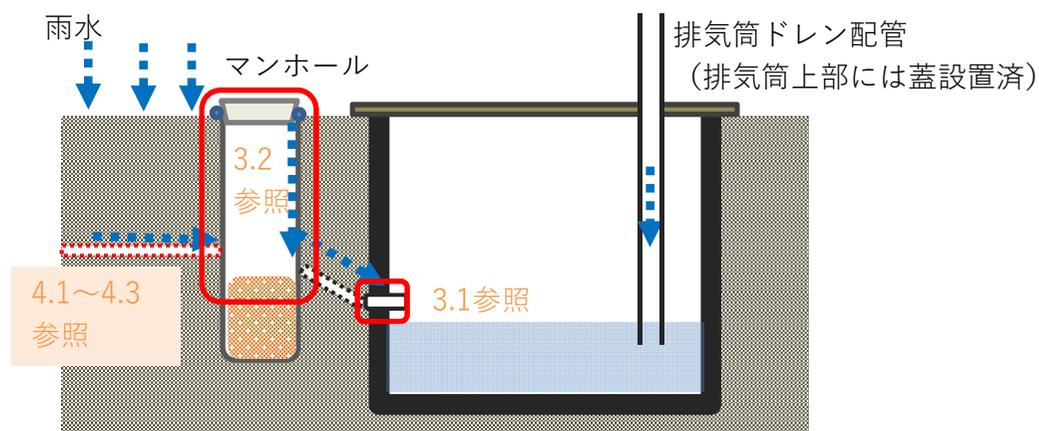
排気筒ドレンサンプピットへの推定流入経路

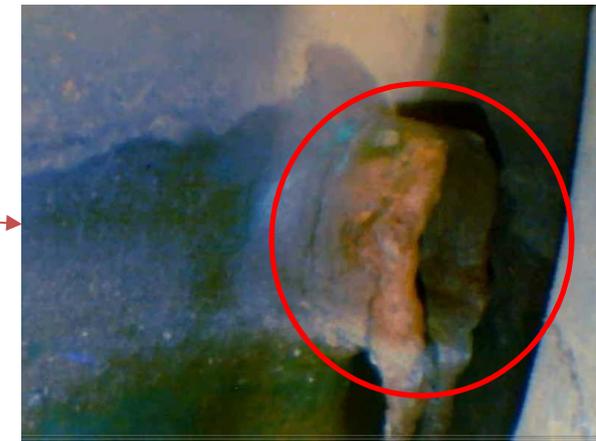
- 2022年3月にピット内部調査を実施。南東側壁面にピットに接続する配管を確認。
- ピット南東側に確認されているマンホール近傍に散水したところ、当該配管からピット内への水の流入を確認。
- 当該配管接続位置はマンホール近傍であり、上記結果より、マンホールからピットへ配管が接続していることおよび当該配管を通じて降雨等がピットへ流入していると断定。

ピット南東側壁に確認された配管（散水前）

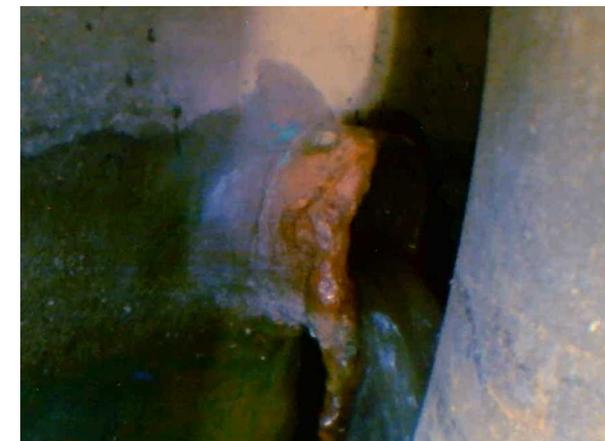
ピット南東側壁に確認された配管からの流入状況（散水中） 3

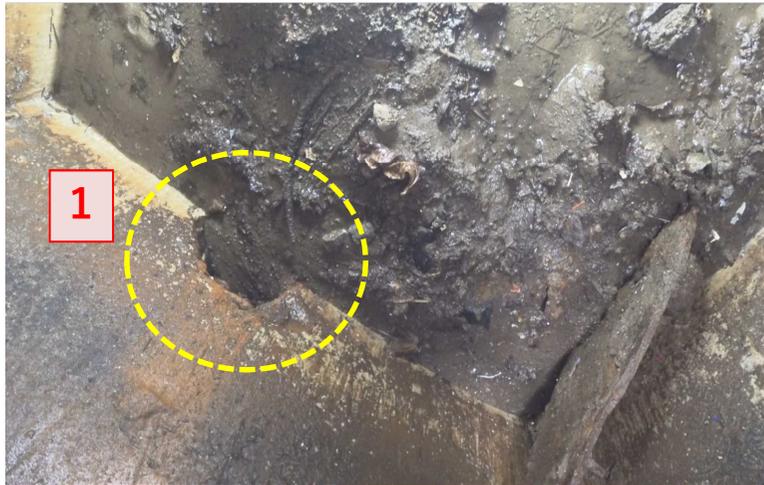
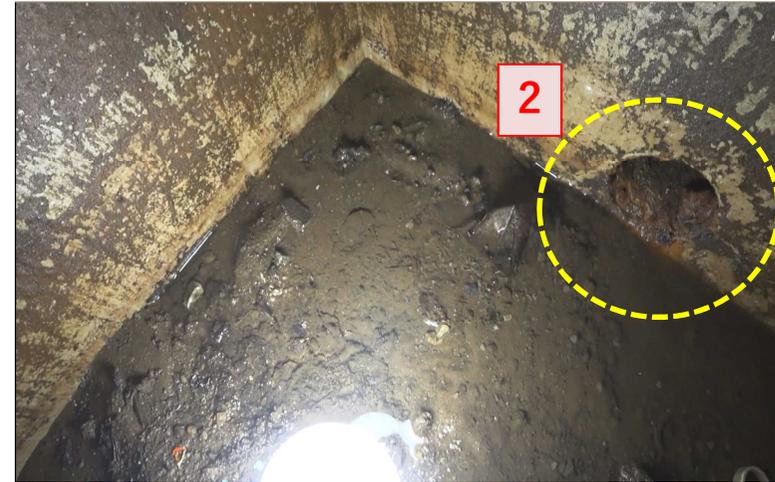
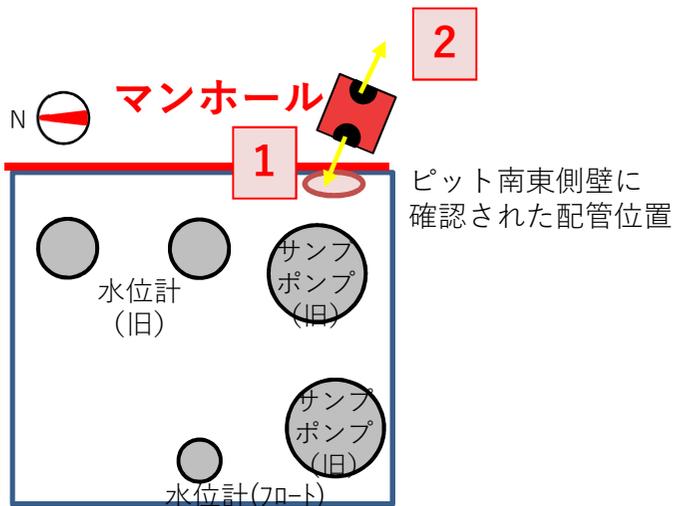
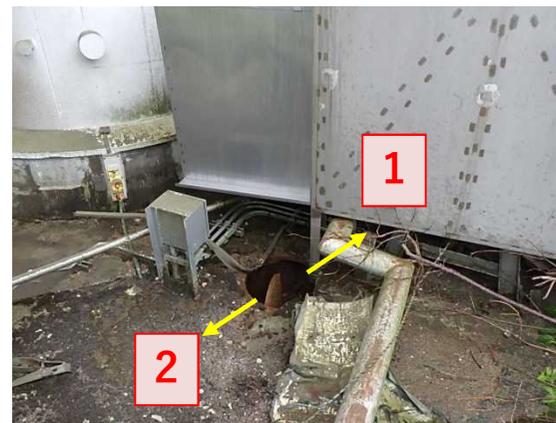
- 2022年4月にピット南東部のマンホールへカメラを挿入し内部調査を行った。
  - サンプピット側へ繋がると思われる穴**1**を確認。
  - 上記**1**と対角側にも穴**2**を確認。

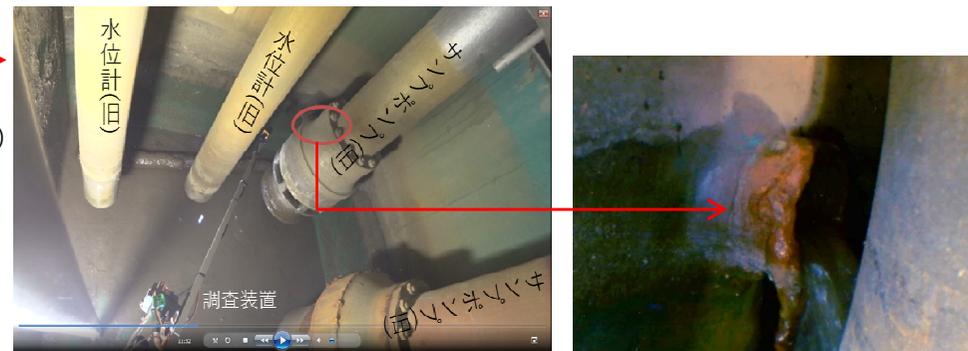
- これまでの調査状況から、ピットへの流入箇所として想定されるのは下記3か所。
  - ① 排気筒ドレン配管からのピットへの雨水の流入（排気筒に蓋設置済であるが、降雨が流入する可能性あり）
  - ② マンホール蓋からマンホール内部に雨水が流入し、ピットと接続する配管1を通じ流入
  - ③ マンホール内にピットと逆側に確認された穴2からマンホール内部に水が流入し、ピットと接続する配管1を通じ流入

(1) ピット南東側壁に確認された配管からの流入状況

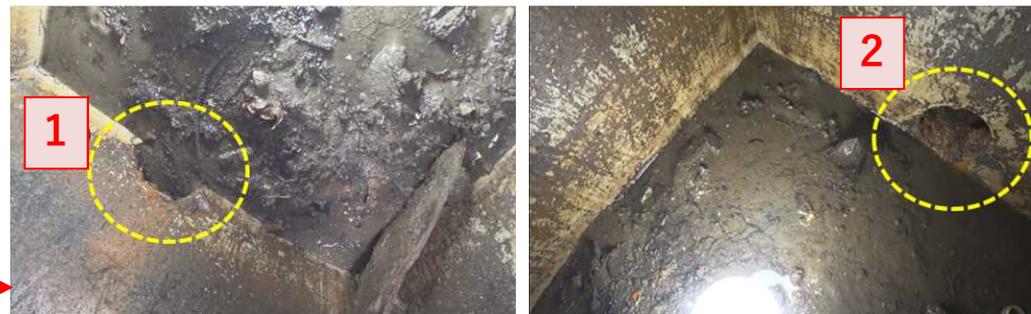
(2) ピット近傍のマンホール内の状況  
(黄丸はマンホール内で確認された穴)

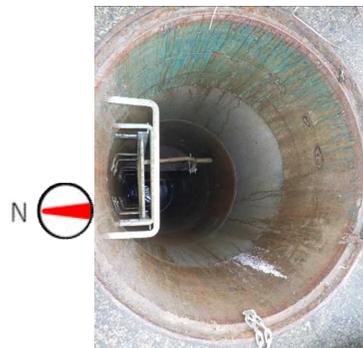
- 調査目的：サブドレンNo.15内部について、マンホールと繋がる開口部の有無調査
- 調査時期：2022年7月
- 調査方法：サブドレンNo.15のマンホール蓋を取り外し、カメラによりマンホール内部を撮影
- 調査結果：
  - マンホール上部より約1 m下に、開口部と思われる穴を確認。
  - なお、確認された穴の方角は排気筒サンプ側マンホールとは異なる。
  - また、ピット水面は低いことから、当該穴を通じて排気筒サンプ側へ流入する可能性は低いことを確認。

水面はマンホール上部から5m以上、下部にある（目測）

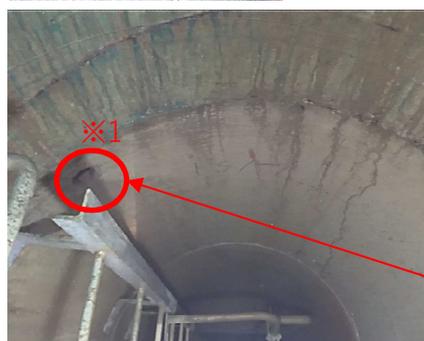
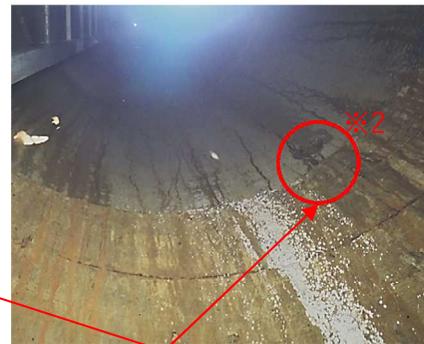
マンホール上部より約1 m下に穴を確認

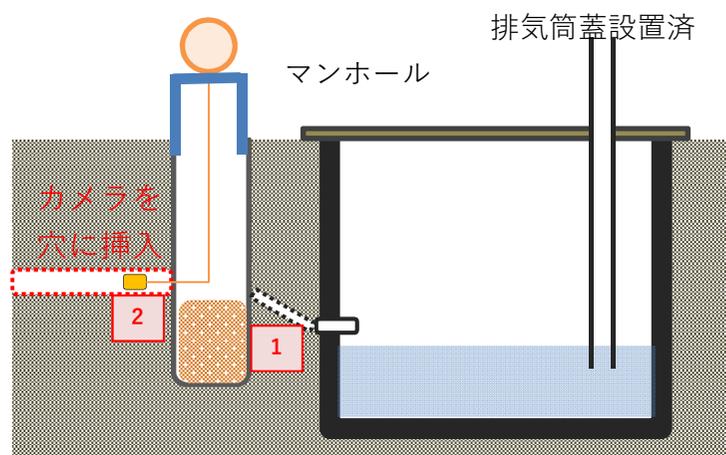
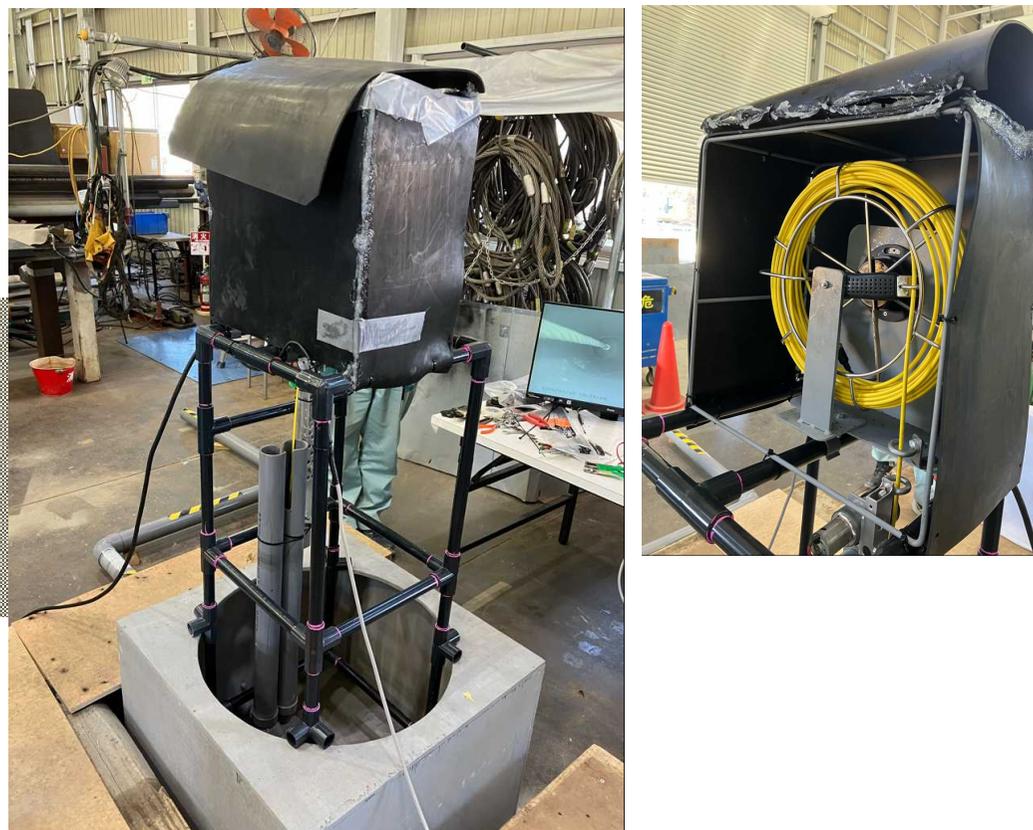
- 調査目的：マンホール内に排気筒サンプルと逆側へ接続する穴の行き先の調査
- 調査時期：2023年2月
- 調査方法：調査装置をマンホールへ設置し、遠隔でカメラを内部穴へ挿入。
- 調査結果：
  - 汚泥が堆積しており、カメラを挿入したが穴の奥へ進めることができなかった。

調査装置およびモックアップ時の写真

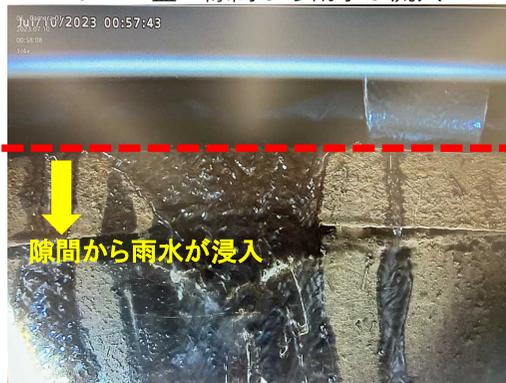
### 1 ピット側配管 (6/28撮影)

マンホール蓋の隙間から雨水が流入

マンホールに滞留した雨水は、ピット側へ流れている。

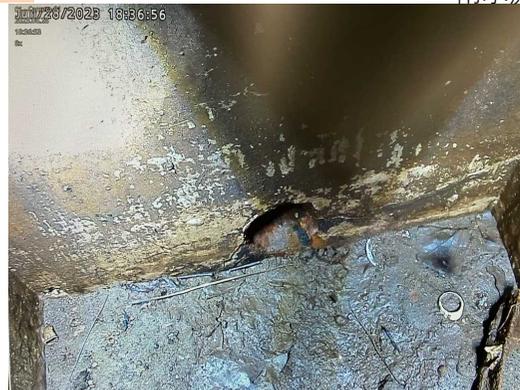
### 2 南東側配管 (6/28撮影)

雨水流入前

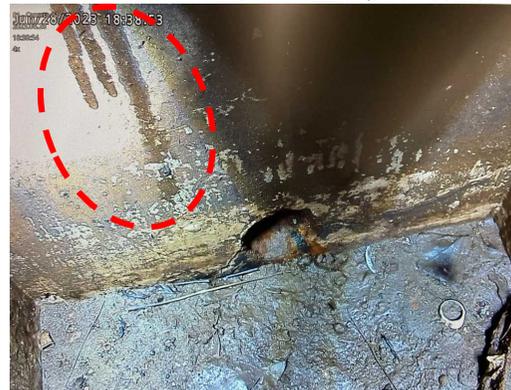
マンホール壁を伝って雨水が流入

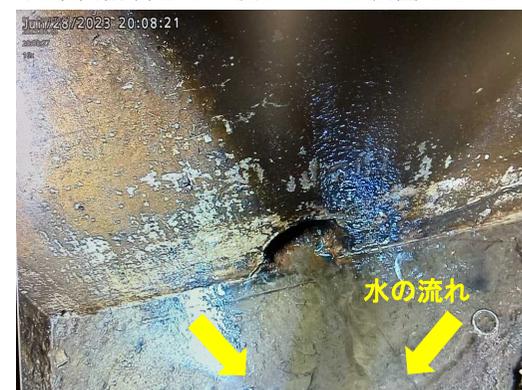
➤ 降雨時にマンホール蓋の隙間から流入を確認。マンホール内に流入した雨水はピット側の配管<sup>1</sup>へ流れており、南東側配管<sup>2</sup>からの流入及び逆流はなし。

南東側配管からの流入および流出はなし

- これまでの調査結果から、ピットへの流入箇所は以下の2箇所限定された。
  - ① 排気筒ドレン配管からのピットへの雨水の流入
  - ② マンホール蓋からマンホール内部に雨水が流入し、ピットと接続する配管を通じて流入
- 本状況を踏まえ、マンホールの止水により経路②からの流入は解消されるため、今後は改めてマンホールの止水対策を講じる。
- なお、マンホールに接続する配管については、当該配管からの流入もないこと及び被ばくも考慮し、閉塞等は行わず現状のままとする。

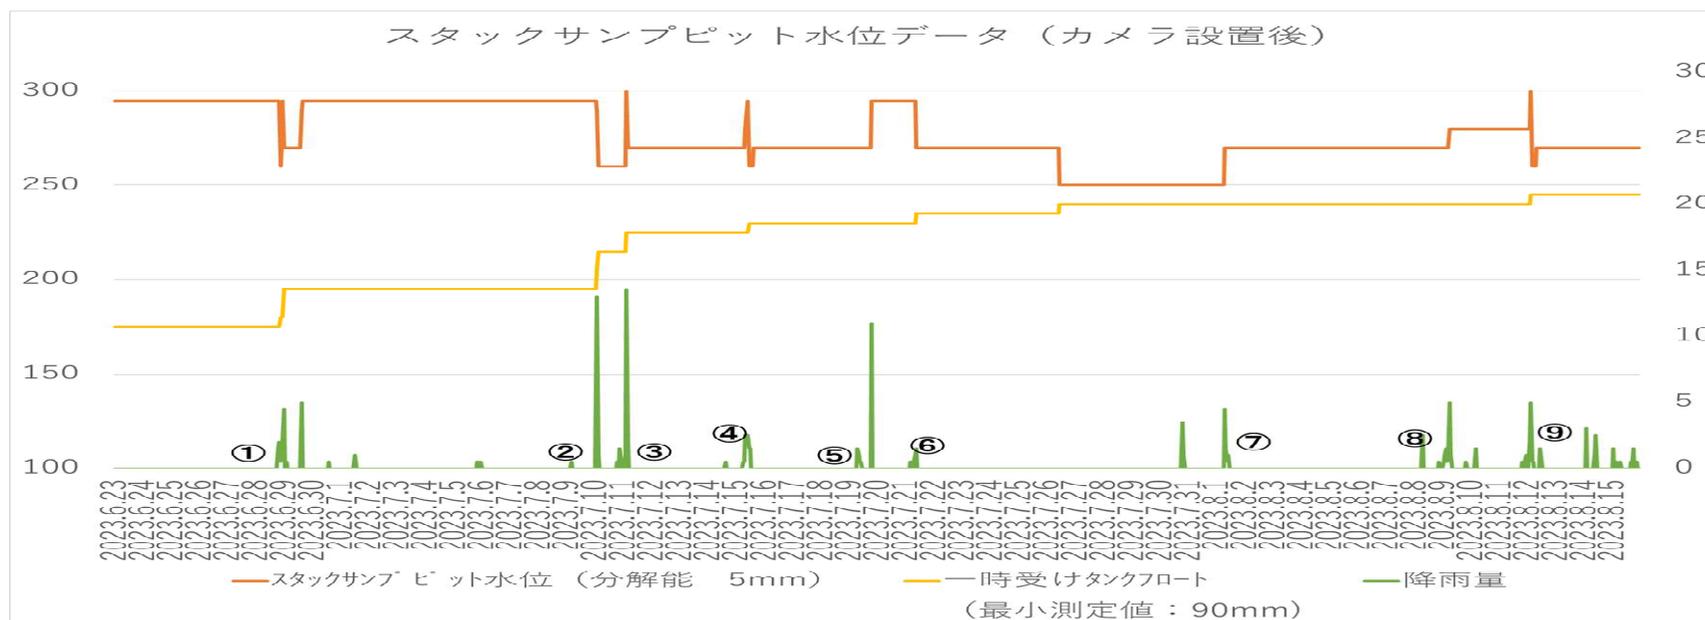
- 6～8月の降雨によるピット水位上昇時において、南東側配管2からの流入及び逆流はなし

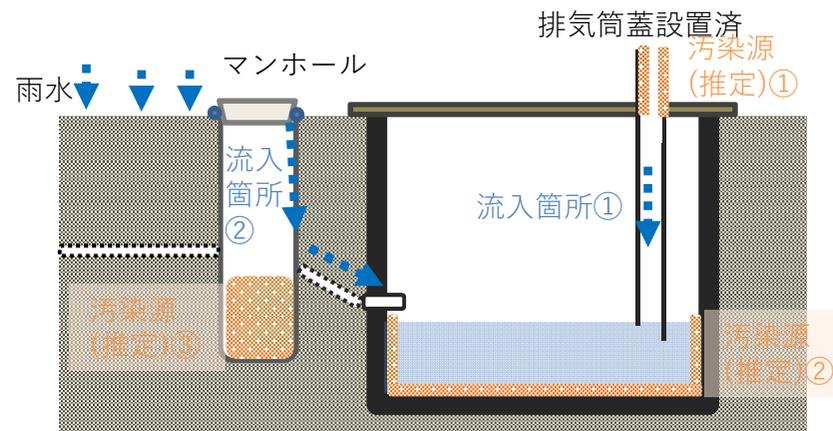
- 雨水が流入経路上の下記汚染源（推定）を拾い、流入していると考えられる。
  - ① 排気筒身内面・底部に付着・堆積している放射性物質
  - ② ピット内底面・側面に付着・堆積している放射性物質
  - ③ マンホール底部に堆積している土砂・側面に付着している放射性物質
- ピットへの水の流入経路が特定できたことから、今後、下記の分析を行い、汚染源の特定を進めていく。

排気筒ドレンサンブピットの状況

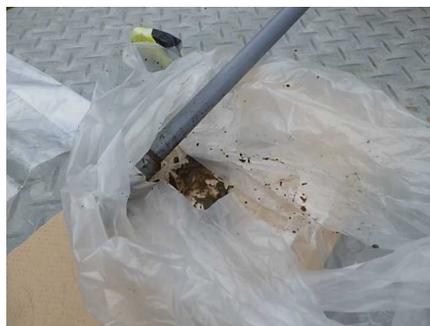
分析項目	マンホール内部土 【Bq/kg】	サンプルット水※ 【Bq/L】
Cs-134	4.9E+07	1.0E+05
Cs-137	1.4E+09	2.6E+06

サンプリングの状況

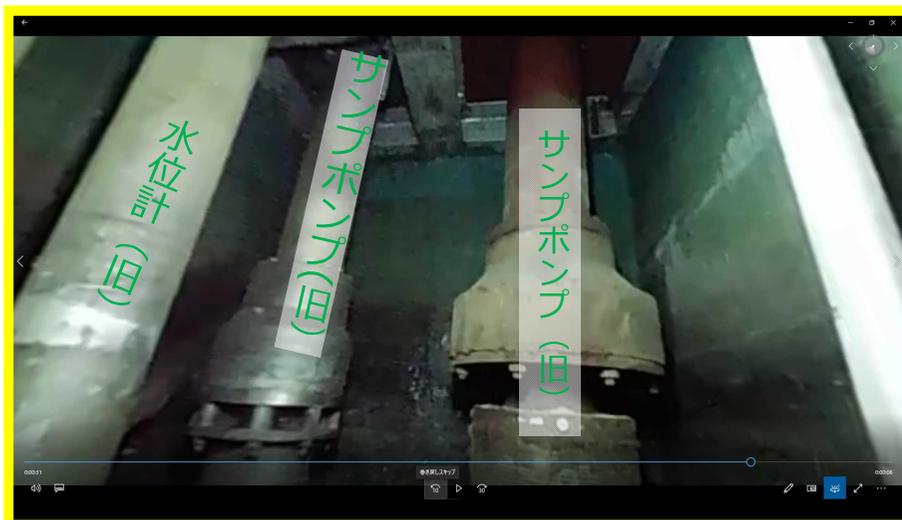
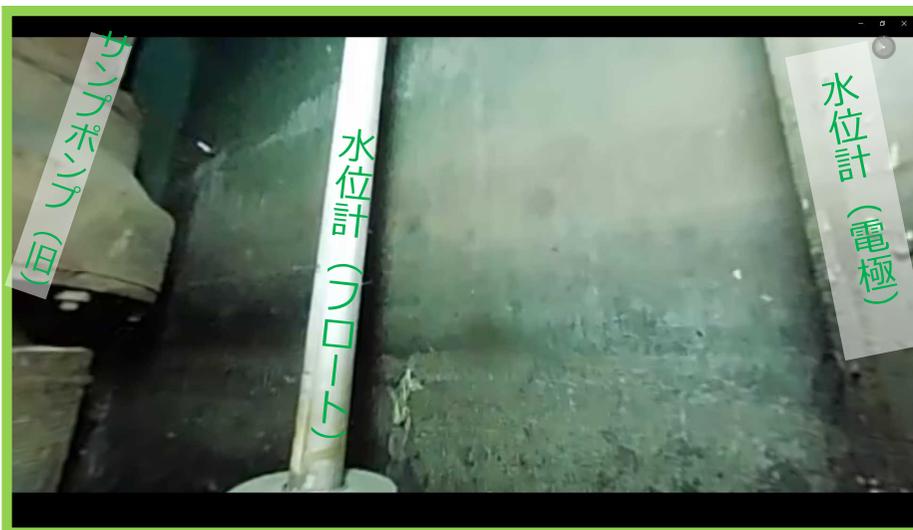
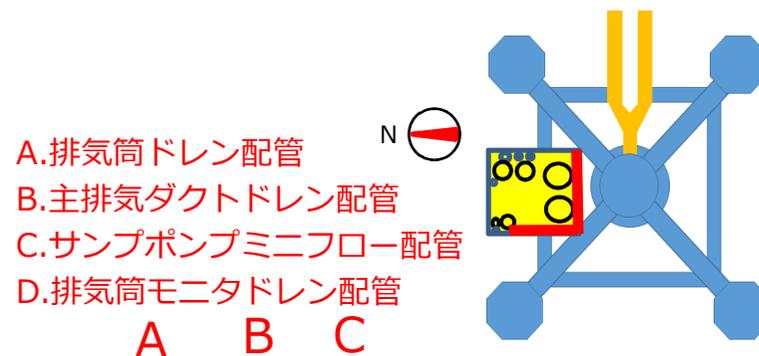
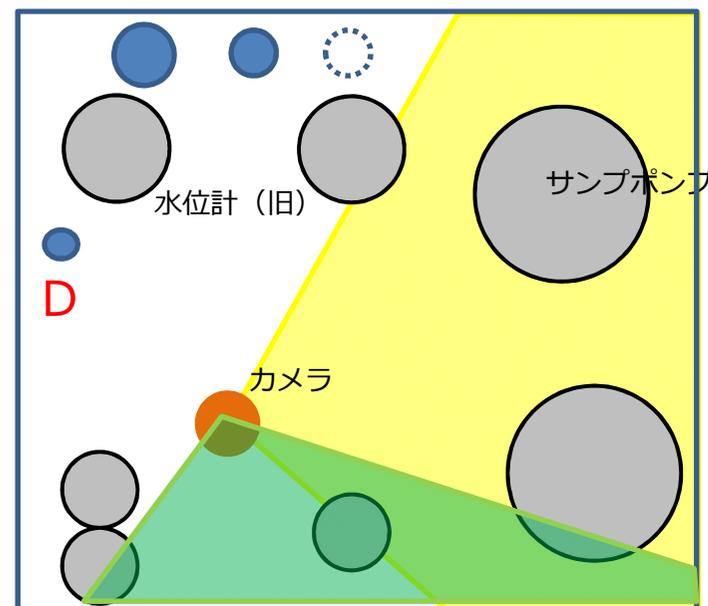
- 2020年7月14日（降雨あり）に内部調査した際の状況。南側壁面に流入痕と思われる濡れ跡があったが、その他流入痕と思われる痕跡は確認されていない。（対策で2020年12月に南側へカバーを追設）
