島根原子力発電所 2 号炉 審査資料	
資料番号	PLM-01 改 15
提出年月日	2023 年 10 月 4 日

島根原子力発電所 2 号炉 高経年化技術評価
(共通事項)

補足説明資料

中国電力株式会社

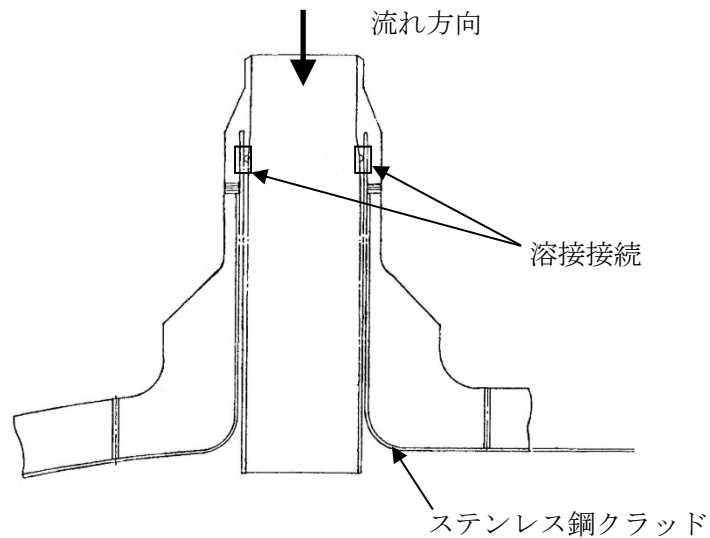
図 原子炉再循環水入口ノズル

また、原子炉再循環水出口ノズルについては、サーマルスリーブ構造ではない。

以上から、運転開始後 60 年時点の原子炉再循環水ノズルの熱疲労に対する健全性は確保されると考える。

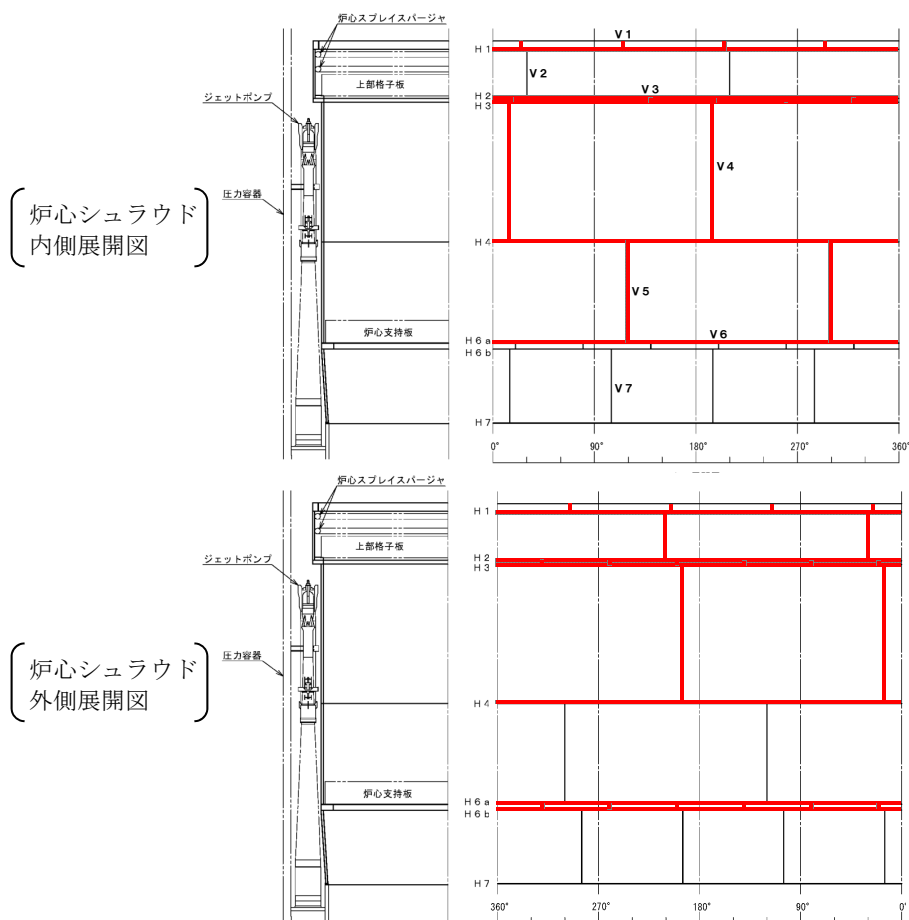
図1 ウォータージェットピーニングの施工範囲

なお、第 11 回定期検査（2003 年）において炉心シュラウド周溶接継手 H4 内面近傍に確認されたひびについては、第 12 回定期検査（2004 年）において研削によりひびを除去した後、研削加工面に対してウォータージェットピーニングを施工し、残留応力の改善を実施している。

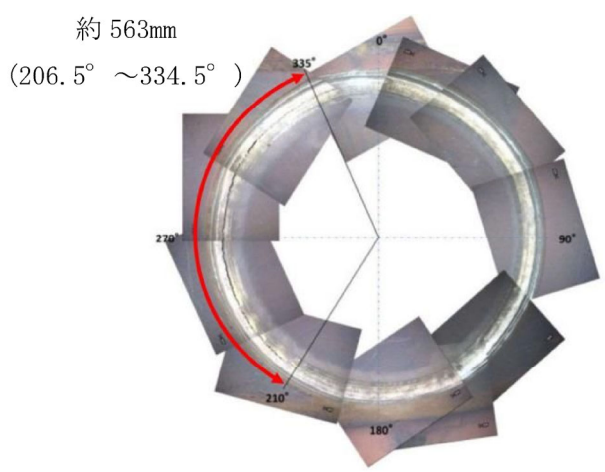
図2 AHC 取付溶接部に発生したひび

AHC 取付溶接部のひび割れ事象は、取付溶接部（クレビス）を起点とし「取付溶接部近傍の硬化」等を原因に発生した事象であり、再発防止策として溶接部を有さないボルト締結式に取替えを実施したことにより、再発することはなく、今後の健全性は維持できると考えられる。したがって、AHC 取付溶接部のひび割れ事象は高経年化対策上着目すべき経年劣化事象ではなく、新たに評価に反映すべき事はない。
