島根原子力発電所 2 号炉 審査資料	
資料番号	PLM-04 改 11
提出年月日	2023 年 10 月 17 日

島根原子力発電所 2 号炉 高経年化技術評価
(照射誘起型応力腐食割れ)

補足説明資料

中国電力株式会社

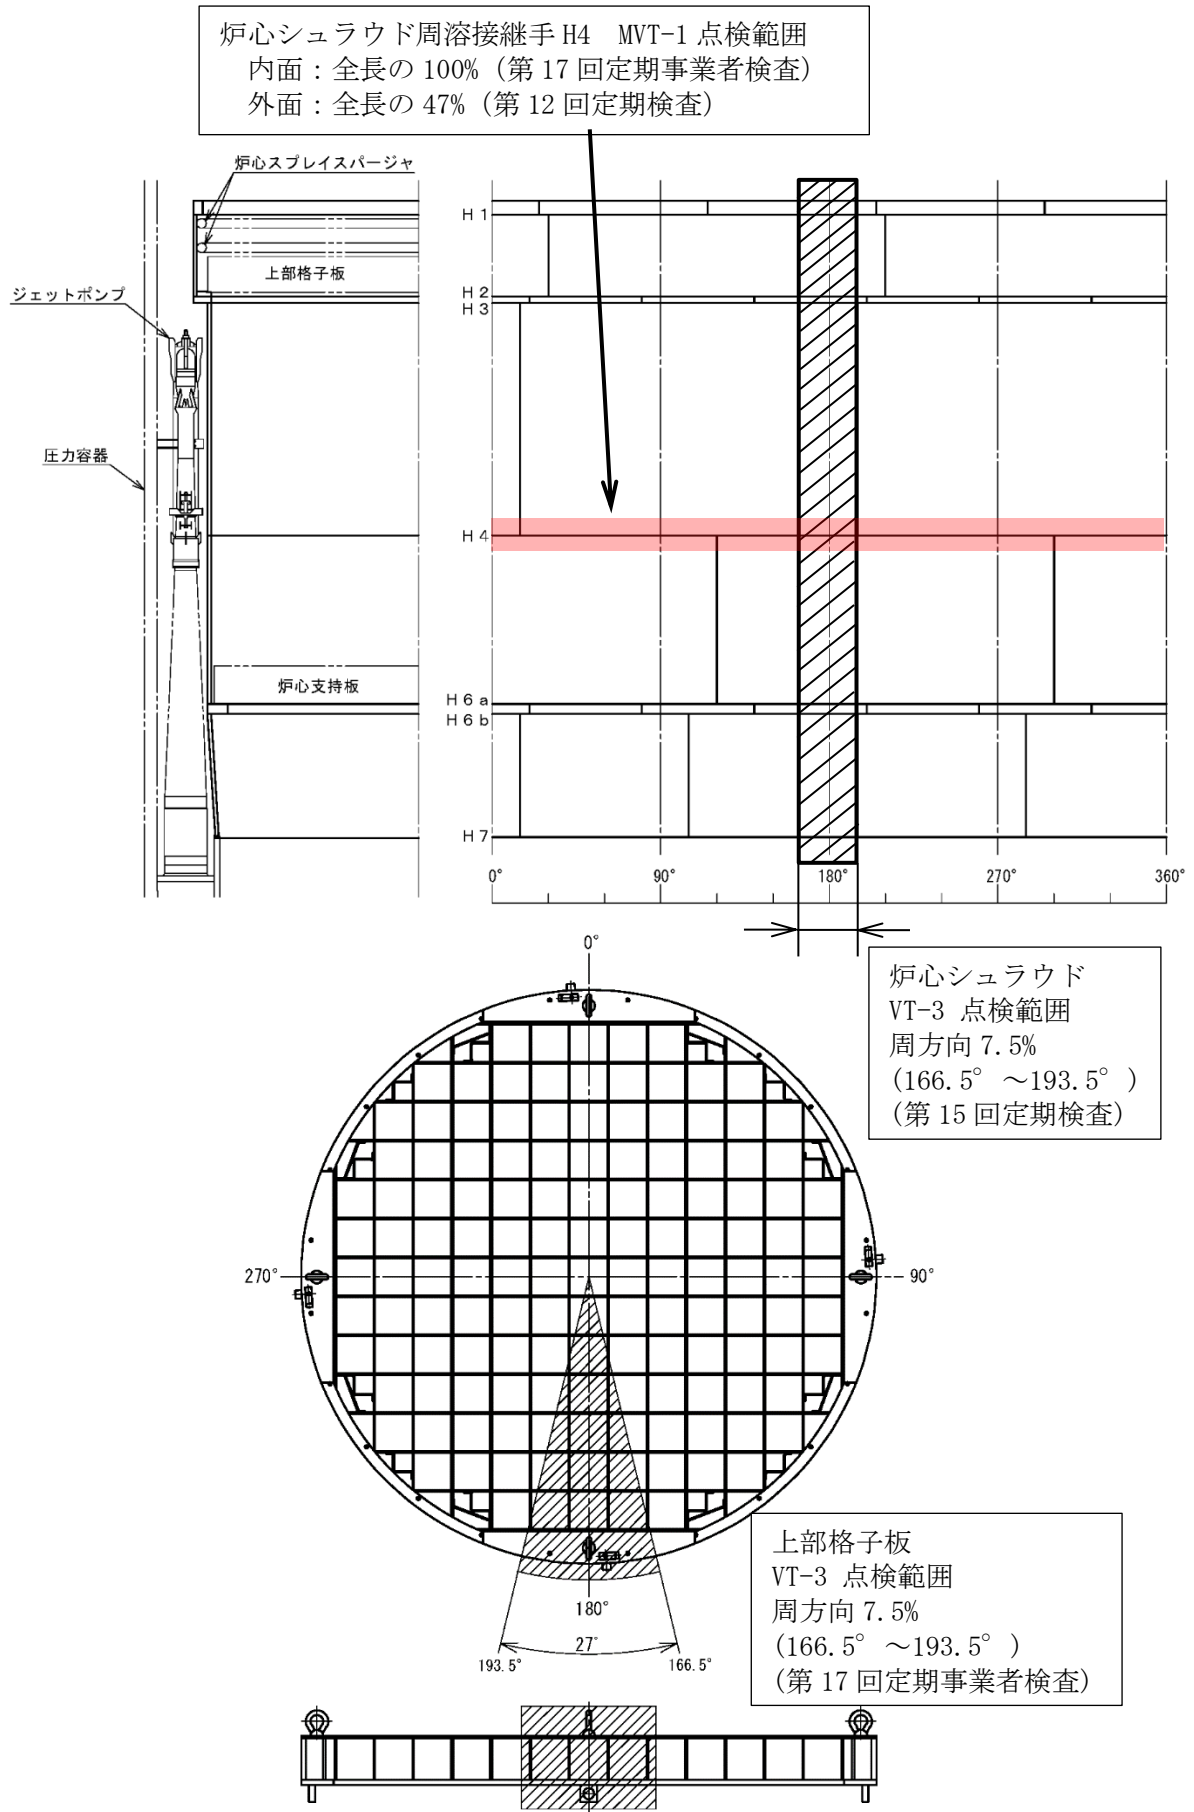
図 2 維持規格に基づく点検範囲概略図

炉内構造物（炉心シュラウド，上部格子板）については，定期的に水中カメラによる目視点検を実施しており，有意な欠陥は確認されていない。炉心シュラウドおよび上部格子板の点検内容を表4に示す。また，維持規格に基づく点検範囲の概略図を図2に，自主点検として実施している上部格子板グリッドプレートの点検範囲の概略図を図3に示す。

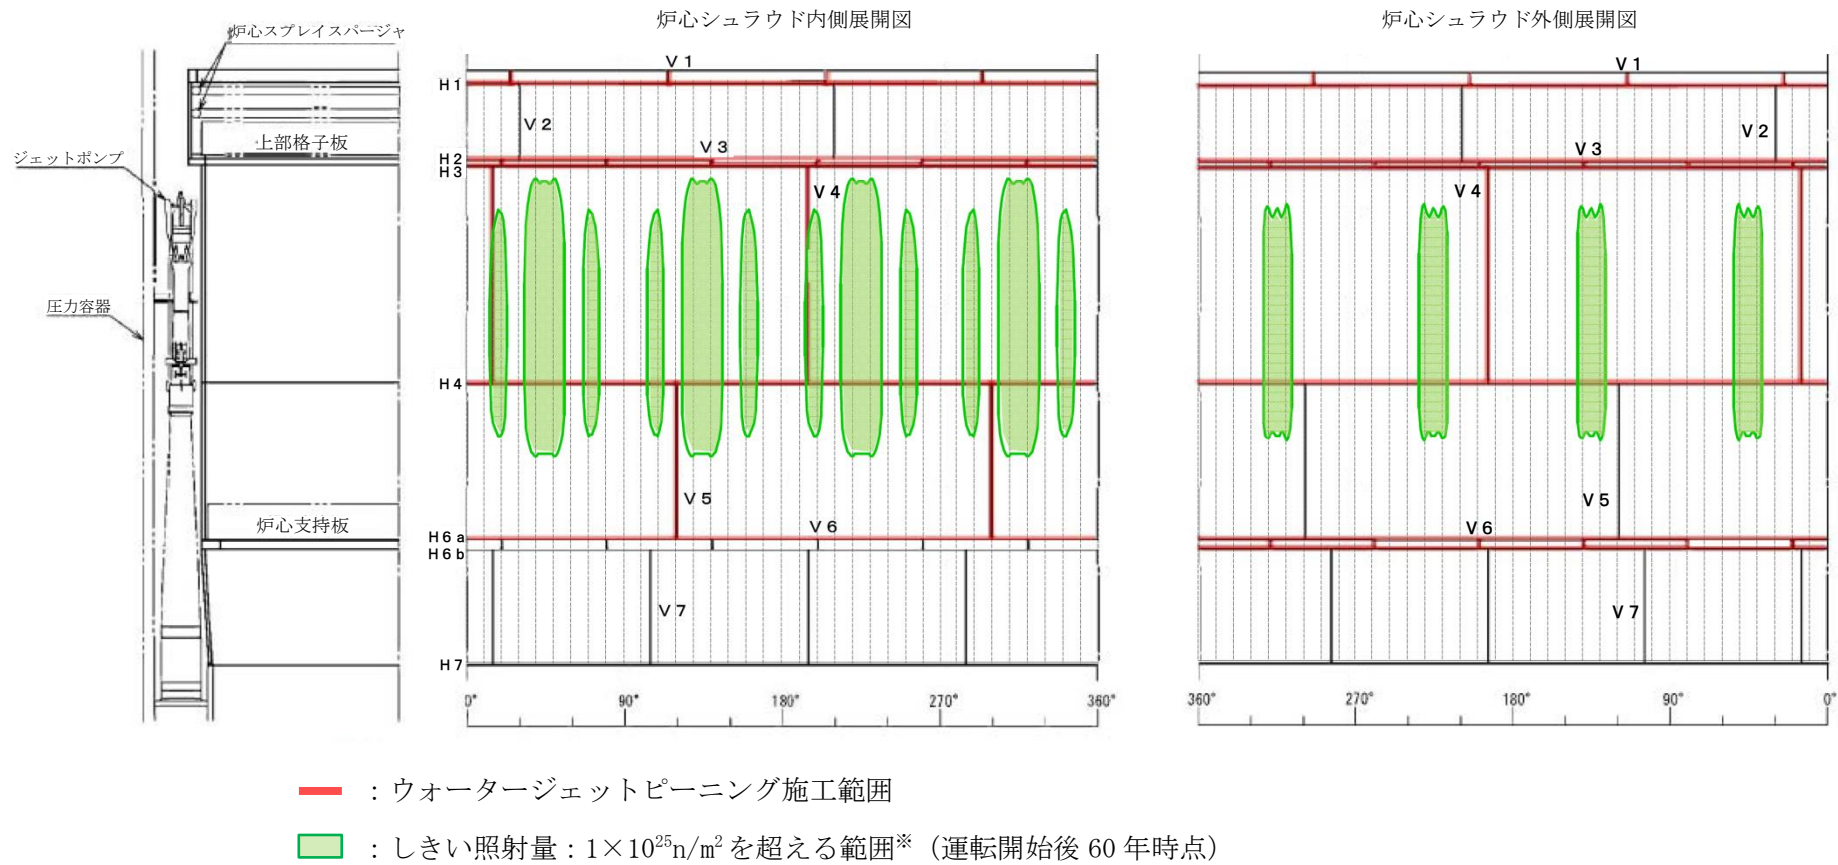
図4 炉心シュラウド 応力改善箇所概要図

※炉心シュラウド内側, 外側それぞれの照射量を算出し, しきい照射量を超える範囲図を作成した。

注) H4 周溶接継手内外面のウォータージェットピーニングについては, 全長の 100%を施工した。

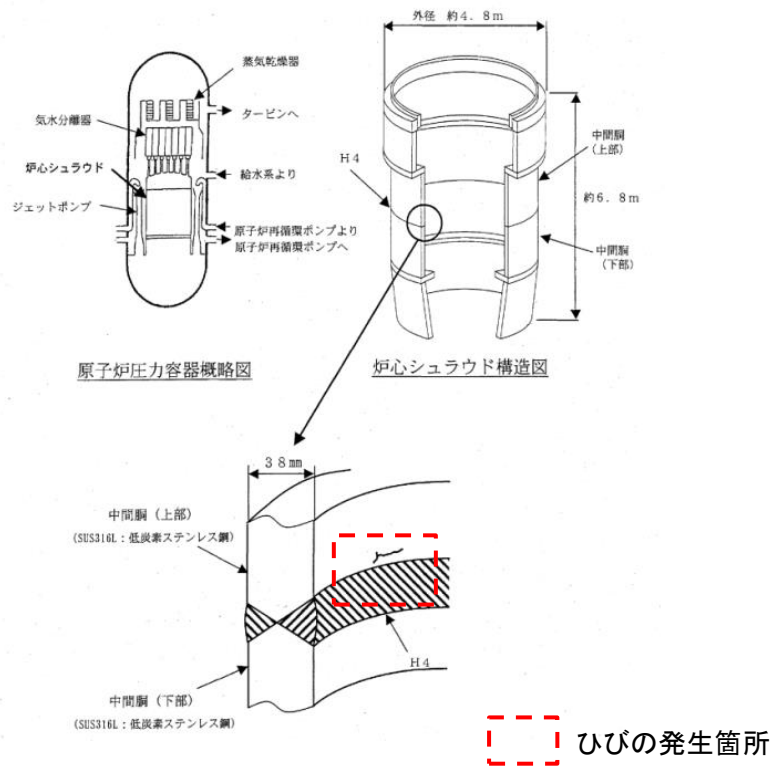
図5 第11回定期検査で確認されたひびの発生箇所

島根2号炉の第11回定期検査（2003年）において、NISA文書^{※2}に基づき炉心シュラウドの目視点検（MVT-1）を実施したところ、炉心シュラウド周溶接継手H4内面近傍に1箇所のひびを確認した。第11回定期検査で確認されたひびの発生箇所を図5に示す。

確認したひびは構造強度評価の結果、5年後においても十分な構造強度を有することから、直ちに補修を必要とするものではなかったが、ひびが進展する可能性を考慮し、第12回定期検査（2004年）において、研削によるひびの除去および研削加工面に対してウォータージェットピーニングによる応力改善を実施した。第12回定期検査時の実施内容を表6に示す。

第12回定期検査（ひびの除去、ウォータージェットピーニングによる応力改善）以降のひび除去部に対する点検については、NISA文書^{※2}に基づき、ひびの除去を行った次の定期検査である第13回定期検査（2006年）に目視点検（MVT-1）を行い、ひび除去部の健全性を確認している。

第13回定期検査以降についても、目視点検（MVT-1）を行い、ひび除去部の健全性を確認している。点検実績について表7に示す。

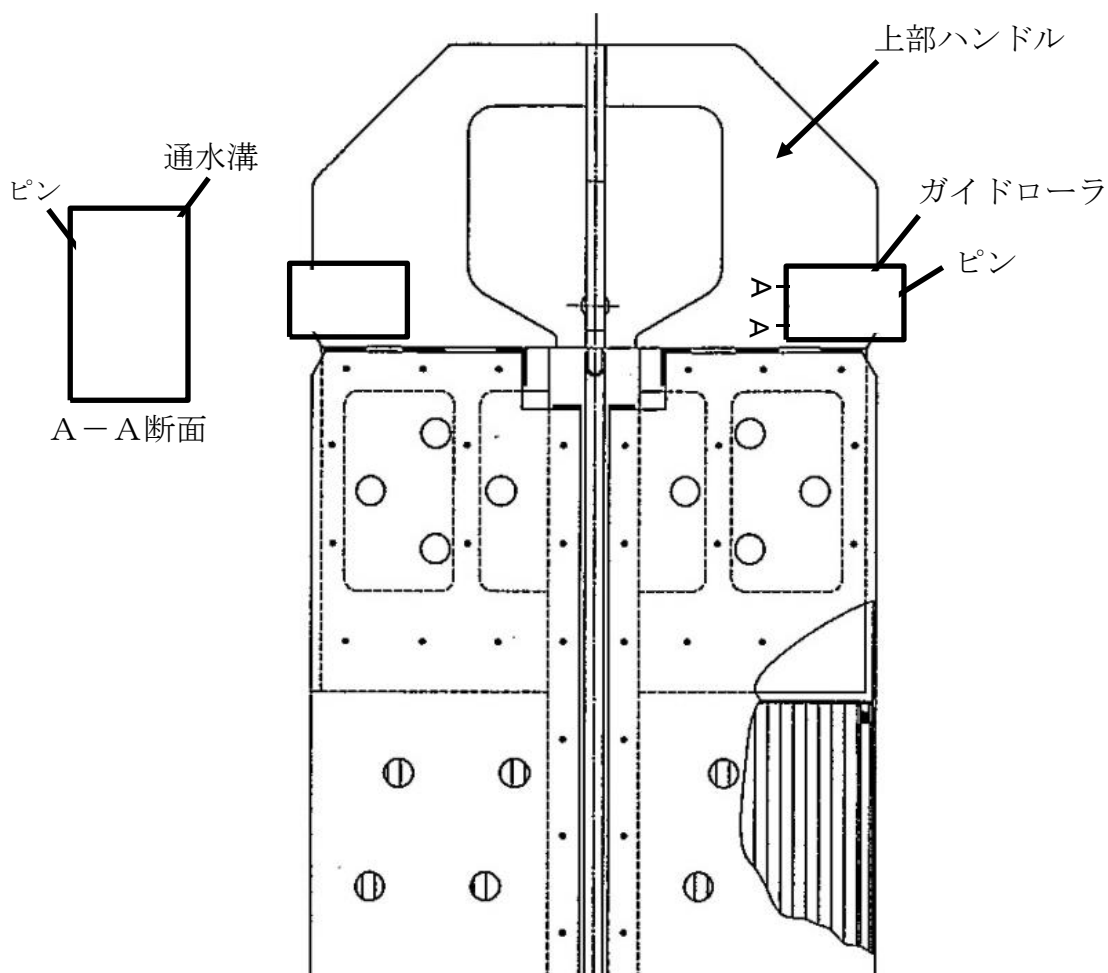
図 6 上部ハンドルガイドローラのピン穴長穴構造化

なお、他プラントにおいて、制御棒上部ハンドルローラ近傍に製造時の残存不純物と照射量蓄積の相乗効果により、照射誘起型応力腐食割れと推定されるひびが発見されている。

その後、制御棒上部ハンドルローラピン穴を通水溝付ピン穴構造とした応力腐食割れ対策品に設計変更されており、島根2号炉においても第9回定期検査（2000年）以降の制御棒取替では、この応力腐食割れ対策品を採用している。

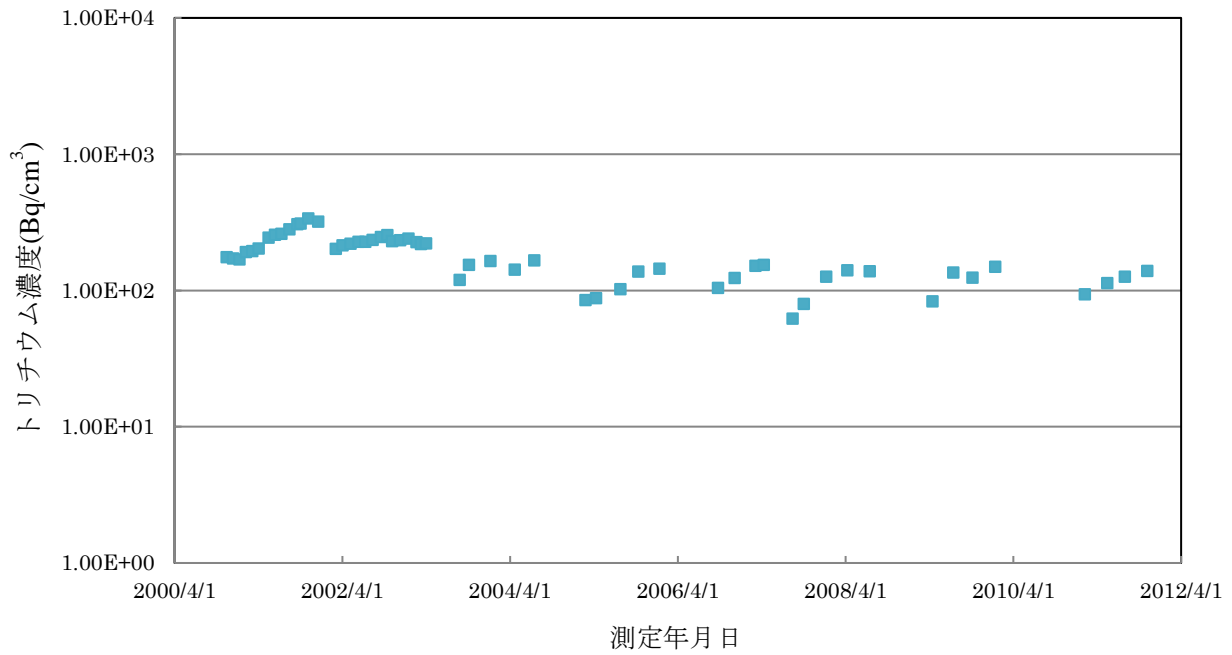
原子炉水のトリチウム濃度測定結果について

トリチウム濃度の急上昇はなく、制御材被覆管に照射誘起型応力腐食割れによるボロン・カーバイドの流出は生じていないと判断する。

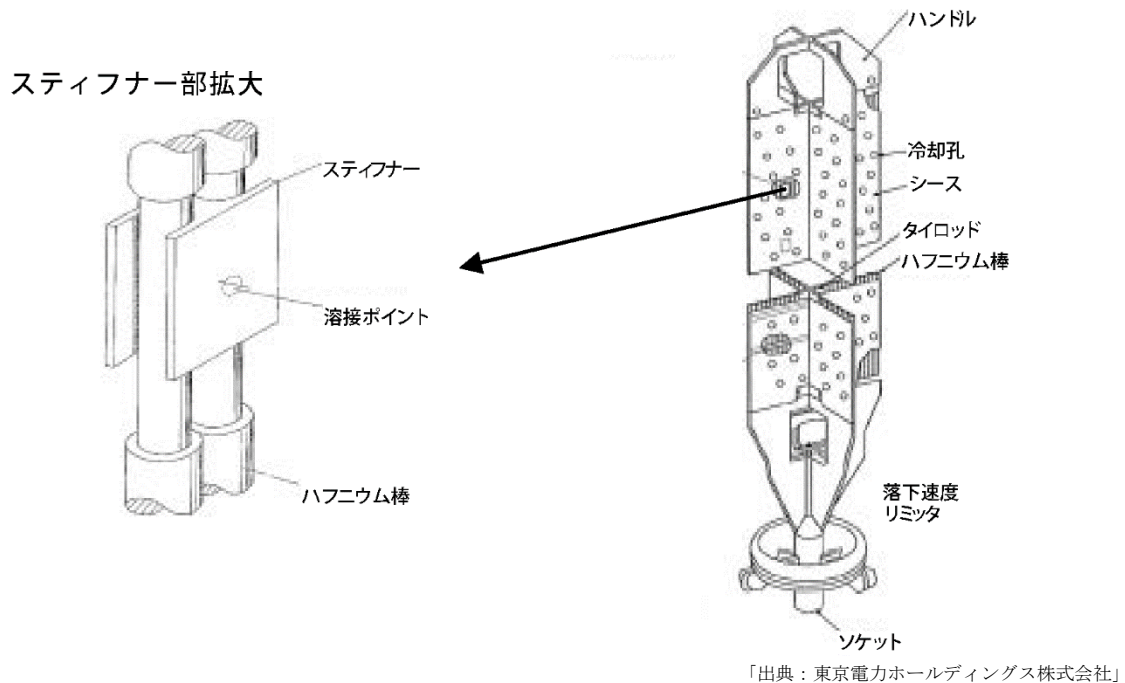
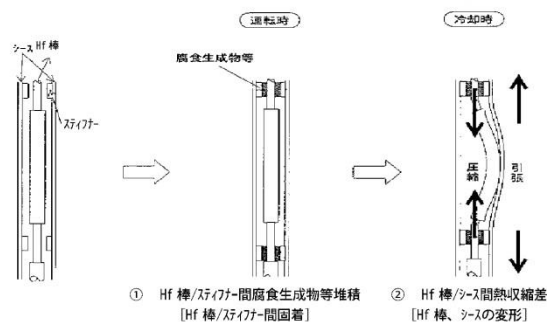
運転中にスティフナーとハフニウム棒の間隙部において腐食生成物等が蓄積し、両者が固着された状態になっていたところ、原子炉が停止して原子炉内の温度が下がり制御棒が冷却されたため、ハフニウムとステンレスの熱収縮差による引張力および圧縮力がハフニウム棒とステンレスシースに加わって変形し、ステンレスシースの割れ等が起こった。

そのため、制御棒と燃料集合体のチャンネルボックスが干渉し、制御棒動作に支障が生じた。図 1 にハフニウム棒型制御棒の概要、図 2 に事象発生メカニズムを示す。
