川内原子力発電所 1 号炉 特別点検
(原子炉容器)

補足説明資料

2023年10月10日
九州電力株式会社

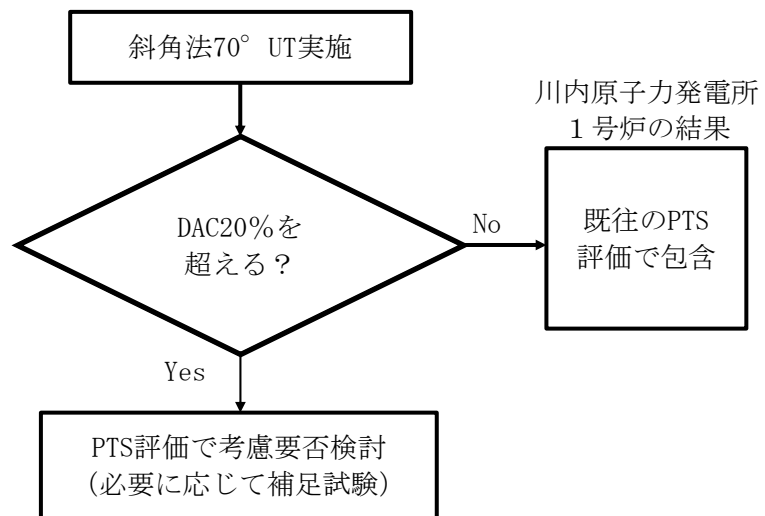
図4.1.1 超音波探傷の判定方法

この点検により、斜角法70° でDAC20%を越える反射波は検出されなかったことから、PTS評価の観点から考慮すべき欠陥が原子炉容器内表面近傍に無く、既往のPTS評価で安全側に包含できていることを確認できた。

なお、斜角法70° に併せて実施した斜角法45° 及び60° でもDAC20%を越える反射波は検出されなかった。また、垂直法で検出されたDAC20%を越える反射波は、製造時に生じた偏析部によるものと考えられ、反射波の指示長さは設計・建設規格の判定基準に対して十分小さく、設計・建設規格に適合しているものと判断している。

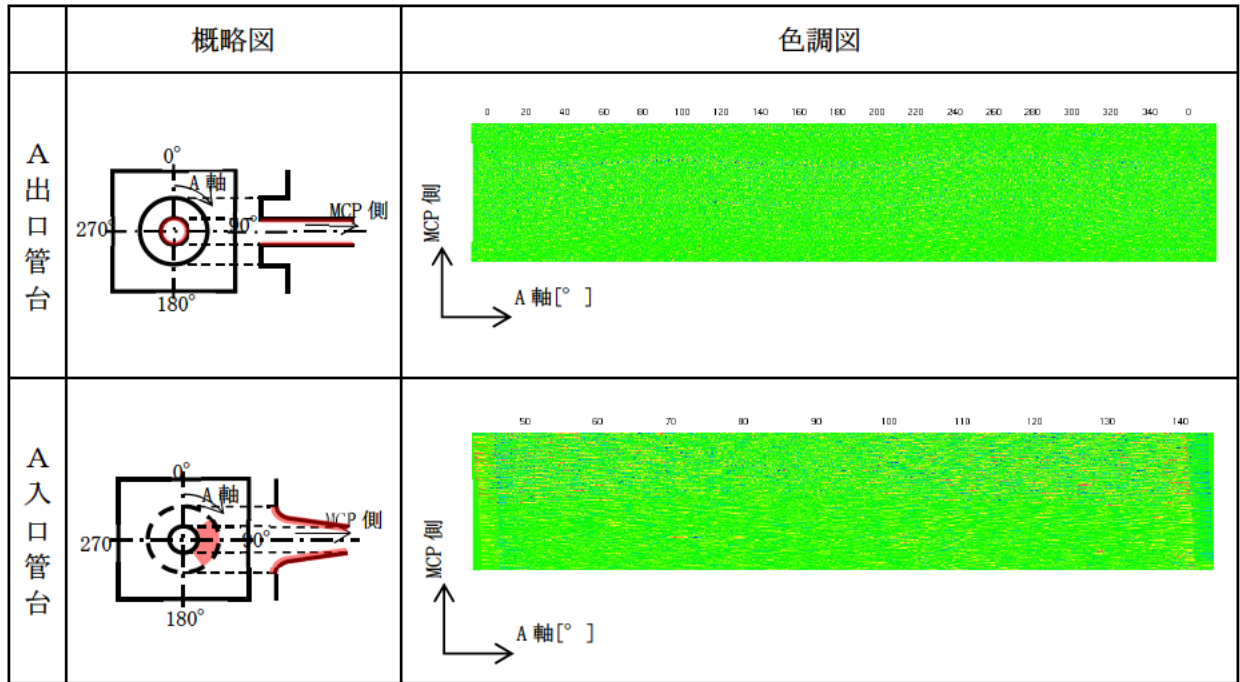
図4.2.1 ノズルコーナー部ECT色調図（例）

透磁率変化（溶接金属中のフェライト偏析などによる局所的な材質のばらつき等により生ずる）に起因したノイズ信号及び形状変化によるノイズ信号が検出されたものの、割れに起因した欠陥信号は検出されなかった。

A軸[deg]：原子炉容器中心側から見た時の管台天側0°とし時計回りに0～360°と設定した角度方位を示す

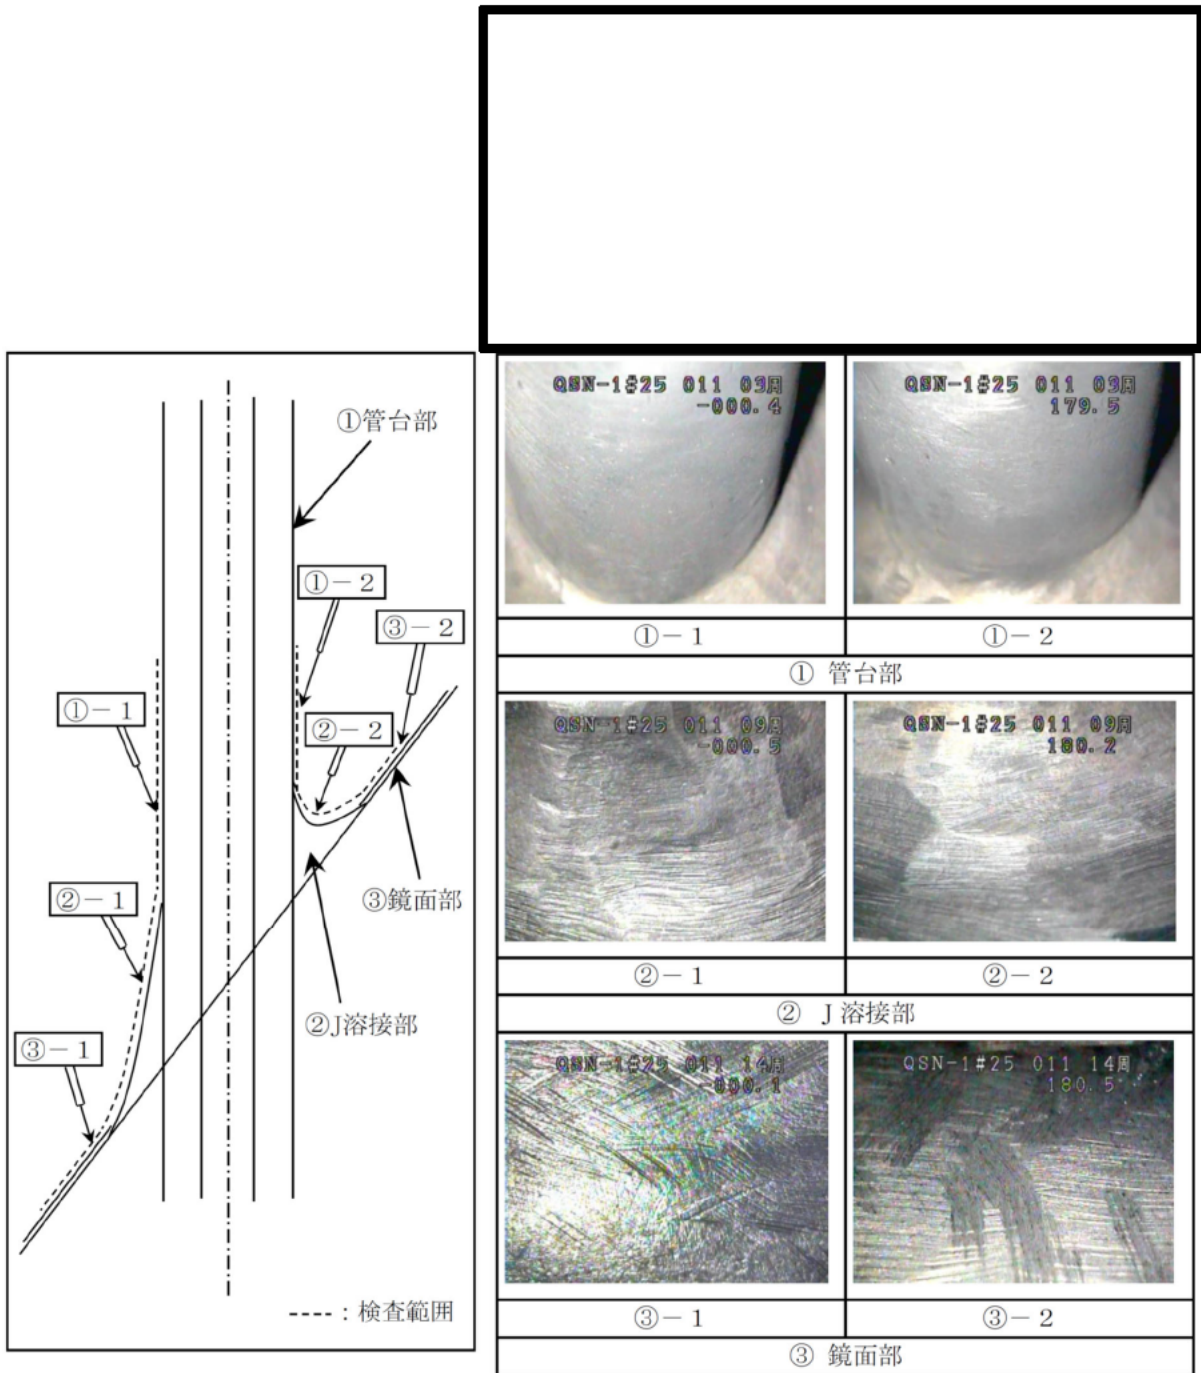
図4.3.2 1ミルワイヤ及びMVT-1BMI画像（例）

炉内計装筒内面に対するECTでは、透磁率変化に起因したノイズ信号はほとんどなく、割れに起因した欠陥信号も検出されなかった。溶接部については、0.025mm幅のワイヤが識別可能な目視試験（MVT-1）により、割れ状の欠陥がないことを確認できた。

なお、一次冷却材は系統の運転状態に合わせたpH制御、溶存酸素の除去、不純物及び放射性物質の沈着防止のための浄化を行うことで、腐食生成物等が発生しにくい水質環境に管理しており、欠陥が確認できなくなるような付着物はなかった。
